### บทที่ 3

## การปฏิบัติตามมาตรการป้องกันและแก้ไขผลกระทบสิ่งแวดล้อม

### 3.1 ผลการปฏิบัติตามมาตรการป้องกันและแก้ไขผลกระทบสิ่งแวดล้อม

ตารางที่ 3.1 สรุปผลการปฏิบัติตามมาตรการป้องกันและแก้ไขผลกระทบสิ่งแวดล้อม โครงการ อาคารพักอาศัย 8 ชั้น (ระยะดำเนินการ)

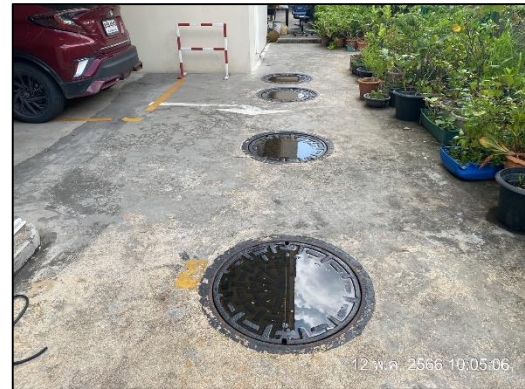
1.2 น้ำเสียและสิ่งปฏิกูล	<p>(1) ติดตั้งแนวระบบท่อรวบรวมน้ำเสียและระบบบำบัดน้ำเสียแบบตะกอนเร่ง (Activated Sludge) โดยออกแบบให้รองรับน้ำเสียขนาด 100 ลบ.ม./วัน BOD 250 มก./ล. MLVSS 3 กก./ล. ประสิทธิภาพการบำบัดร้อยละ 92 และน้ำเสียที่ผ่านการบำบัดแล้วจะมีค่า BOD ไม่เกิน 20 มก./ลิตร ตามมาตรฐานน้ำทิ้งอาคารประเภท ก. ก่อนที่จะระบายน้ำทิ้งลงท่อระบายน้ำของโครงการต่อไป รวมทั้งติดตั้งอุปกรณ์เครื่องกลต่างๆ ของระบบบำบัดน้ำเสียจำนวน 2 ชุด เพื่อใช้งานและสำรองให้ระบบพร้อมใช้ได้ตลอดเวลา</p>	<p>- โครงการได้ติดตั้งระบบบำบัดน้ำเสียแบบตะกอนเร่ง (Activated Sludge) เป็นถึงบำบัดน้ำเสียสำเร็จรูปชนิดถังเกรอะ-กรองแบบเดิมอากาศ รุ่น “CAB-SERIES” และติดตั้งอุปกรณ์เครื่องกลต่างๆ ของระบบบำบัดน้ำเสียจำนวน 2 ชุด เพื่อใช้งานและสำรองให้ระบบพร้อมใช้ได้ตลอดเวลา</p>	-	- ดังภาพที่ 4

ภาพที่ 4 ระบบบำบัดน้ำเสีย

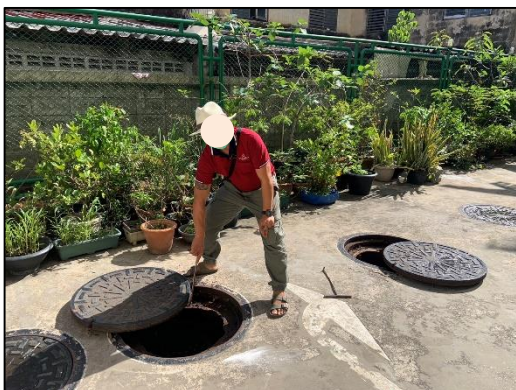
1.2 น้ำเสียและสิ่งปฏิกูล (ต่อ)	(2) ให้ตรวจสอบปริมาณไขมันที่สะสมและตักออกทุกๆ สัปดาห์จากบ่อดักไขมันในชุดระบบบำบัดน้ำเสียสำเร็จรูป โดยตักใส่ถุงพลาสติกปิดปากถุงให้แน่นแล้วนำไปทิ้งรวมกับ มูลฝอยทั่วไป	- โครงการจัดให้มีเจ้าหน้าที่คอยตรวจสอบปริมาณไขมัน ที่สะสมในบ่อดักไขมันในชุดระบบบำบัดน้ำเสีย สำเร็จรูปเป็นประจำ และหากพบว่าปริมาณไขมันสะสม ในปริมาณที่มาก ทางโครงการจะตักไขมันออก โดยตัก ใส่ถุงพลาสติกปิดปากถุงให้แน่นแล้วนำไปทิ้งรวมกับ มูลฝอยทั่วไป	-	- ดังภาพที่ 5

ภาพที่ 5 กิจกรรมตัดไขมันจากบ่อดักไขมัน

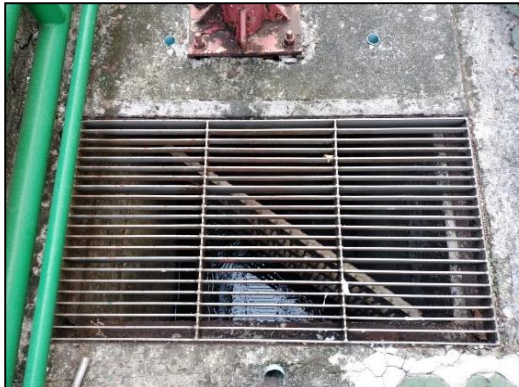
2.5 การระบายน้ำและการป้องกันน้ำท่วม	<p>(1) จัดเตรียมระบบระบายน้ำและระบบหนองน้ำภายในเส้นท่อโดยสร้างเป็นประตุน้ำปิดบริเวณทางออกของท่อระบายน้ำคสล. ขนาด 0.60 ม. โดยปิดประตูไว้ 8 ซม. และอัตราการระบายน้ำออกจากโครงการต้องไม่มากกว่าก่อนมีการพัฒนาโครงการ (0.024 ลบ.ม./วินาที)</p>	<p>- โครงการจัดให้มีระบบระบายน้ำและระบบหนองน้ำภายในเส้นท่อโดยสร้างเป็นประตุน้ำปิดบริเวณทางออกของท่อระบายน้ำ คสล.</p>	-	- ดังภาพที่ 18-19

ภาพที่ 18 ระบบหนองน้ำ

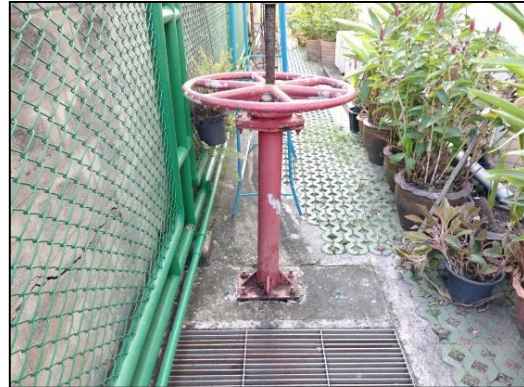
(3) ตรวจสอบประตูควบคุมน้ำให้ทำงานได้ดีอย่างสม่ำเสมอ	- โครงการจัดให้มีช่างเทคนิคประจำโครงการคอยตรวจสอบประตูควบคุมน้ำให้สามารถทำงานได้ดี และมีประสิทธิภาพอย่างสม่ำเสมอ	-	- ดังภาพที่ 1 และ 19

ภาพที่ 19 ประตูควบคุมน้ำ

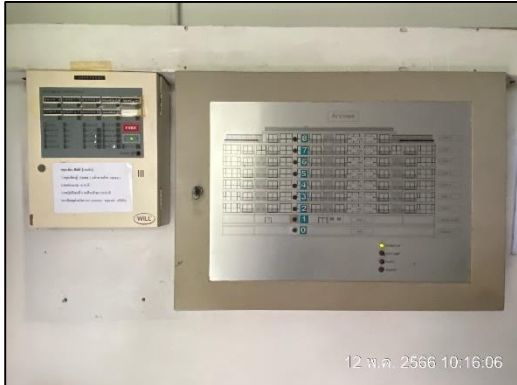
2.6 การป้องกันอัคคีภัย	(1) ติดตั้งระบบป้องกันอัคคีภัยดังที่นำเสนอไว้ในรายงานดังนี้ 1.1 ระบบสัญญาณแจ้งเหตุอัคคีภัย (Fire Alarm System) ประกอบด้วย - แผงควบคุมรวม (Fire Control Panel) - อุปกรณ์ตรวจจับควัน (Smoke Detector Devices) - สวิตช์แจ้งสัญญาณอัคคีภัยด้วยมือ (Manual Switch) ติดตั้งทุกชั้นจำนวน 2 จุด/ชั้น - อุปกรณ์ส่งเสียงสัญญาณ (Alarm-Indicating Device) แบบระฆังติดตั้งทุกชั้น จำนวน 2 จุด/ชั้น	- โครงการได้ติดตั้งระบบป้องกันและเตือนอัคคีภัยภายใน โครงการ ประกอบด้วย แผงควบคุมรวม (Fire Control Panel) อุปกรณ์ตรวจจับควัน (Smoke Detector Devices) สวิตช์แจ้งสัญญาณอัคคีภัยด้วยมือ (Manual Switch) โดย ติดตั้งทุกชั้นจำนวน 2 จุด/ชั้น และอุปกรณ์ส่งเสียง สัญญาณ (Alarm-Indicating Device) แบบระฆัง โดย ติดตั้งไว้ทุกชั้น จำนวน 2 จุด/ชั้น ตามมาตรการกำหนด และได้จัดให้มีเจ้าหน้าที่มาคอยตรวจสอบระบบดังกล่าว ทุก 3 เดือน เพื่อให้ระบบสัญญาณแจ้งเหตุอัคคีภัยสามารถ ใช้งานได้อย่างมีประสิทธิภาพอยู่เสมอ	-	- ดังภาพที่ 22-25

ภาพที่ 22 แผงควบคุมอัคคีภัย

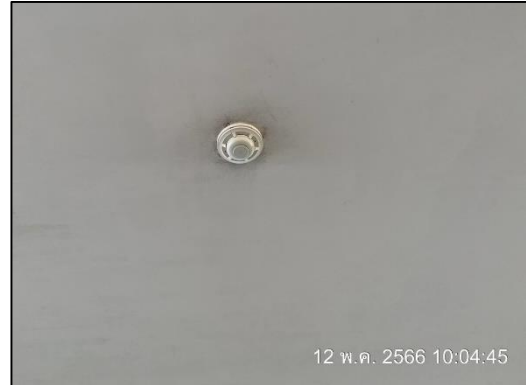
ภาพที่ 23 อุปกรณ์ตรวจจับควัน

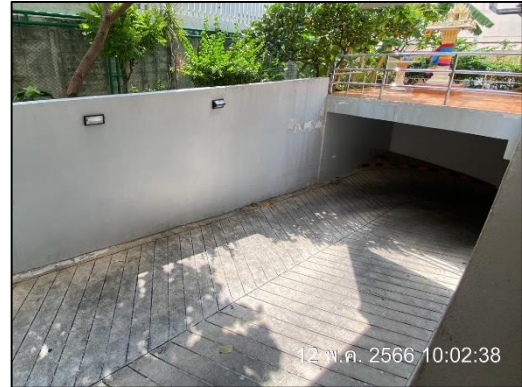
8.2 บริเวณพื้นที่ชั้นล่างของอาคาร เป็นใต้ถุนโล่งสูงประมาณ 2.9 เมตร รถดับเพลิงสามารถวิ่งผ่านไป-มา ในทุกด้านของอาคารได้	- โครงการได้เว้นระยะความสูง ของชั้นล่างพื้นที่โครงการ เป็นใต้ถุนโล่งสูงประมาณ 2.10 เมตร ซึ่งรถดับเพลิงสามารถวิ่งผ่านไป-มาในทุกด้านของ อาคารได้ ในกรณีเกิดเหตุเพลิงไหม้	-	- ดังภาพที่ 34

ภาพที่ 34 ความสูงของใต้ถุนของพื้นที่ชั้นล่าง  
ของอาคาร

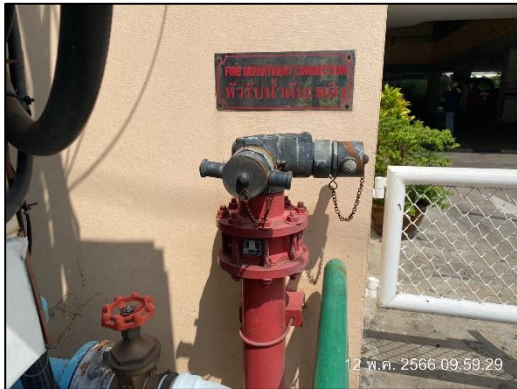
8.3 บริเวณด้านหน้าอาคารติดตั้งหัวดับเพลิงภายนอกอาคาร ซึ่งเจ้าหน้าที่ดับเพลิงสามารถใช้น้ำดับเพลิงฉีดดับเพลิงบริเวณพื้นที่ด้านหน้าและด้านข้างอาคารได้ เพื่อจำกัดพื้นที่เพลิงไหม้และป้องกันไม่ให้ไฟลุกลามไปยังพื้นที่ข้างเคียง	- โครงการได้ติดตั้งหัวดับเพลิงภายนอกอาคาร ซึ่งเจ้าหน้าที่ดับเพลิงสามารถใช้น้ำดับเพลิงฉีดดับเพลิงบริเวณพื้นที่ด้านหน้าและด้านข้างอาคารได้ เพื่อจำกัดพื้นที่เพลิงไหม้และป้องกันไม่ให้ไฟลุกลามไปยังพื้นที่ข้างเคียง	-	- ดังภาพที่ 35

ภาพที่ 35 หัวรับน้ำดับเพลิงภายนอกอาคาร
