บทนำ

โครงการ อาคารพักอาศัย 8 ชั้น ตั้งอยู่ที่ซอยอยู่เจริญ 11 แขวงดินแดง เขตดินแดง กรุงเทพมหานคร ดำเนินการโดยบริษัท ซี ลักซ์ โฮลดิ้ง จำกัด โครงการจัดเป็นประเภทอาคารที่พักอาศัยรวม ขนาด 8 ชั้น และชั้นใต้ดิน 1 ชั้น มีความสูง 22.7 เมตร จำนวน 1 อาคาร บนพื้นที่ประมาณ 0.98 ไร่ หรือ 1,572 ตารางเมตร ขนาดพื้นที่ใช้สอยรวมประมาณ 7,001.5 ตารางเมตร ภายในอาคารประกอบด้วย สำนักงาน ลานจอดรถ และห้องพักอาศัย โดยโครงการก่อสร้างบนโฉนดที่ดินเลขที่ 94156

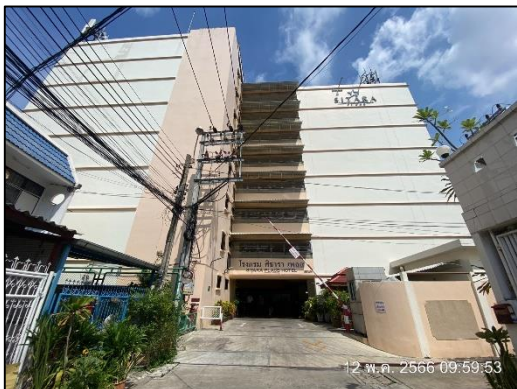
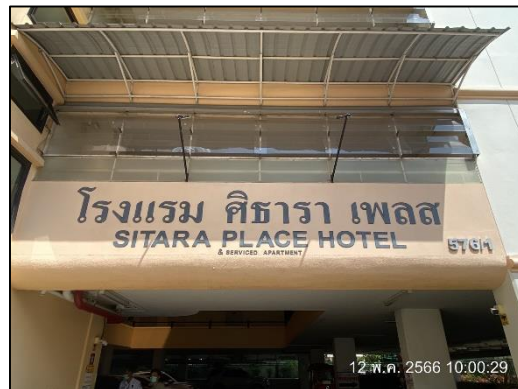
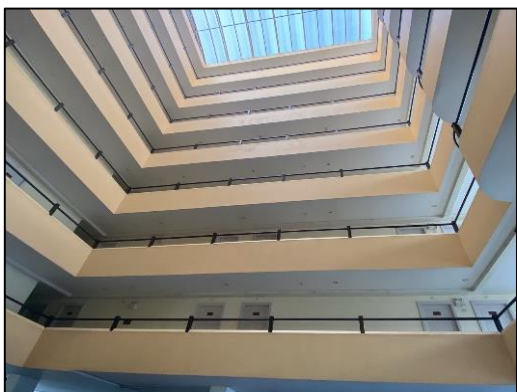
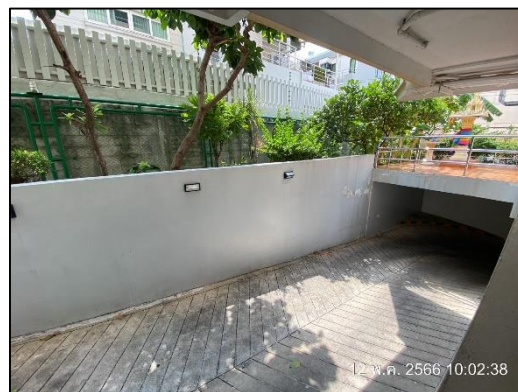
ภาพที่ 1.6-1 สถานภาพโครงการในปัจจุบัน

สถานภาพของโครงการ ขณะทำการสำรวจ ณ เดือนพฤษภาคม 2566 พบว่า โครงการได้เปิดใช้อาคาร และมีผู้พักอาศัยอยู่เรียบร้อยแล้ว แสดงสถานภาพของโครงการในปัจจุบันได้ดังภาพที่ 1.6-1
