บทที่ 2

การปฏิบัติตามมาตรการป้องกันและแก้ไขผลกระทบสิ่งแวดล้อม

การติดตามตรวจสอบการปฏิบัติตามมาตรการป้องกัน และแก้ไขผลกระทบสิ่งแวดล้อม

ตารางที่ 2-1 สรุปผลการปฏิบัติตามมาตรการป้องกันและแก้ไขผลกระทบสิ่งแวดล้อม โครงการ 39 คัสตริ

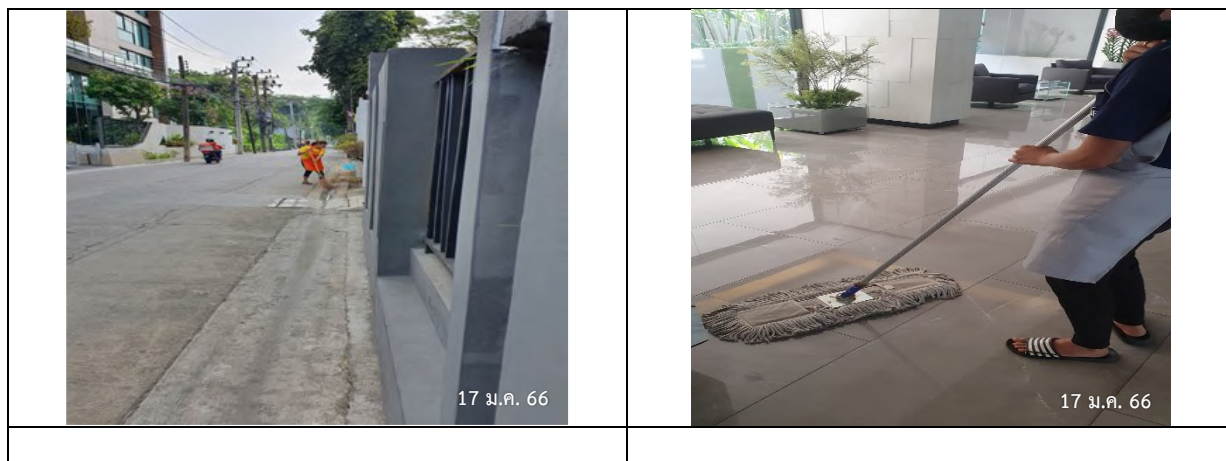
5) ดูแลบริเวณพื้นที่โครงการให้มีความสะดวกและเป็นระเบียบเรียบร้อยอยู่เสมอ	✓	โครงการได้จัดให้มีเจ้าหน้าที่หรือพนักงานดูแลรักษาความสะดวกทั้งภายนอกและภายในโครงการอยู่เสมอ	-	รูปที่ 2-1 การทำความสะอาดบริเวณพื้นที่โครงการ

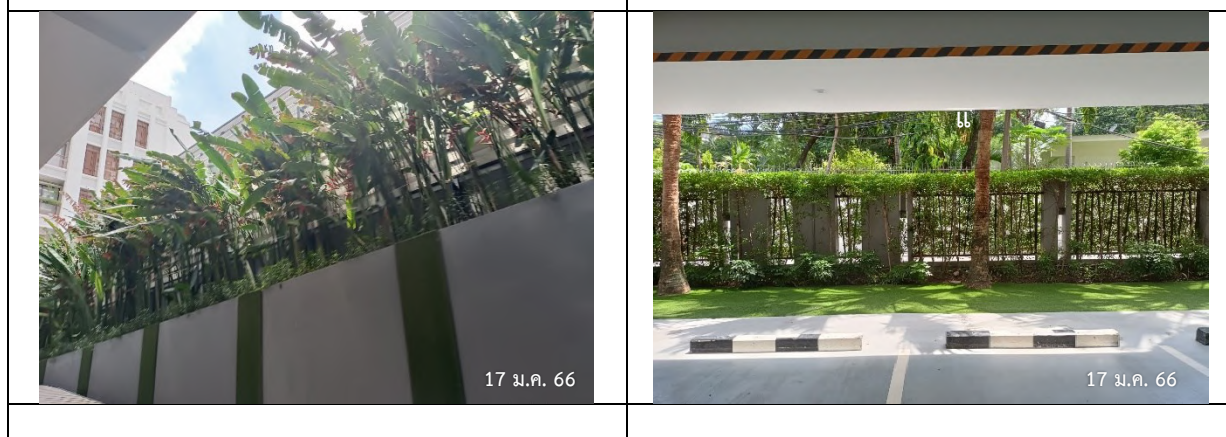
4) จัดให้มีพื้นที่สีเขียวภายในโครงการให้มากที่สุด ขนาดพื้นที่รวม 381.76 ตร.ม. โดยต้นไม้ที่เลือกใช้ ได้แก่ กระเพรา จัน อินทนิลน้ำ และแคนา เป็นต้น ซึ่งจะสามารถดูดซับคาร์บอนมอนอกไซด์ที่เกิดจากโครงการได้หมด	✓ จากการสัมภาษณ์เจ้าหน้าที่และทวนสอบเอกสารของโครงการ พบว่า โครงการจัดให้มีพื้นที่สีเขียวทั้งภายในและภายนอกอาคาร ได้แก่ ไม้ยืนต้น ไม้ประดับ ไม้พุ่ม ไม้เลื้อย	-	รูปที่ 2-2 พื้นที่สีเขียวภายในโครงการ

3) จัดให้มีพื้นที่สีเขียวภายในโครงการ ขนาด พื้นที่รวม 381.76 ตร.ม.	✓ จากการสัมภาษณ์เจ้าหน้าที่และทวนสอบ เอกสารของโครงการ พบว่า โครงการจัดให้มี พื้นที่สีเขียวทั้งภายในและภายนอกอาคาร ได้แก่ ไม้ยืนต้น ไม้ประดับ ไม้พุ่ม ไม้เลื้อย		รูปที่ 2-2 พื้นที่สีเขียว ภายในโครงการ

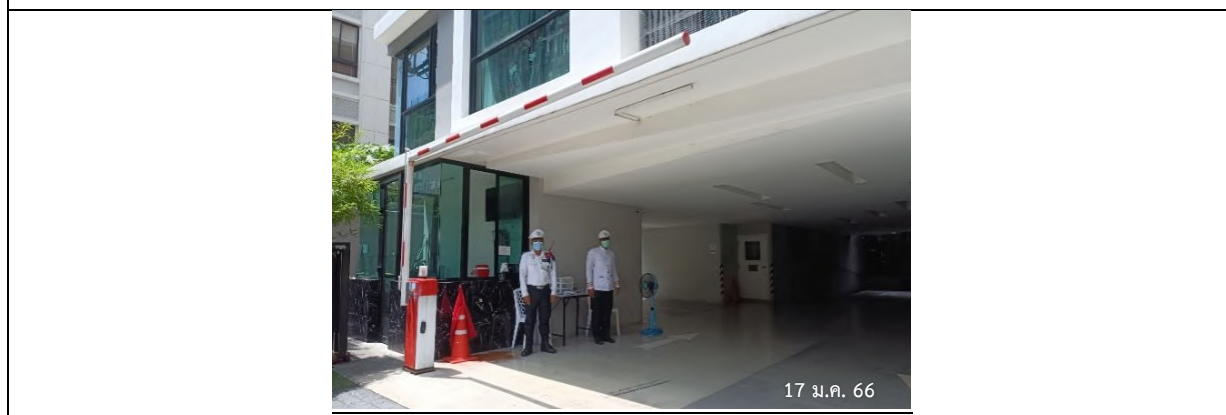
1.2 คุณภาพอากาศ 1) ฝุ่นละออง	1) ควบคุมความเร็วของรถภายในโครงการ เช่น บ้ายจำกัดความเร็วไม่เกิน 30 กิโลเมตร/ชั่วโมง เพื่อไม่ให้เกิดความฟุ้งกระจายของฝุ่นบนผิวถนน 2) หมั่นดูแลรักษาความสะอาดบริเวณถนนโดยฉีดล้างถนนเป็นครั้งคราวเพื่อป้องกันการฟุ้งกระจายของฝุ่นอันเนื่องจากถนน 3) ดูแลรักษาสภาพถนนทางเดินรถ และป้ายจราจรในโครงการให้สะอาดและมีสภาพดีอยู่เสมอ กรณีที่พบว่าถนน ทางเดินรถ และป้ายจราจรมีการชำรุด ให้ดำเนินการซ่อมแซมหรือปรับเปลี่ยนใหม่ในทันที	✓ จากการสัมภาษณ์เจ้าหน้าที่และทวนสอบเอกสารของโครงการ พบว่า โครงการจัดให้มีเจ้าหน้าที่รักษาความปลอดภัยซึ่งทำหน้าที่อำนวยความสะดวกด้านการจราจรให้กับผู้พักอาศัยภายในโครงการ ตลอด 24 ชั่วโมง เพื่อไม่ให้เกิดการกีดขวางการจราจรบนถนนซอยสุขุมวิท 49/13 และภายในโครงการ อีกทั้ง โครงการได้กำหนดให้มีลูกศรบอกทิศทางจราจร โดยมีรูปแบบการเดินรถในพื้นที่โครงการเป็นแบบสองทาง (Two-way Traffic)	-	รูปที่ 2-1 การทำความสะอาดบริเวณพื้นที่โครงการ รูปที่ 2-3 การปฏิบัติหน้าที่ของเจ้าหน้าที่รักษาความปลอดภัยในโครงการ

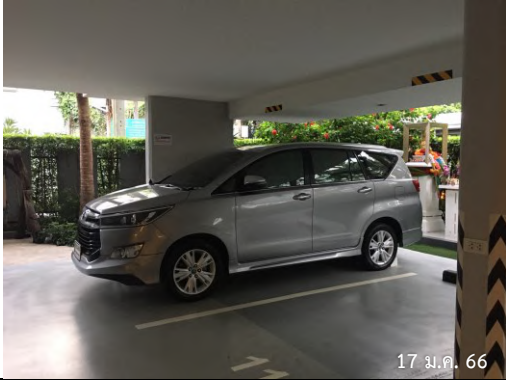
- โครงการได้จัดให้มีเจ้าหน้าที่หรือพนักงานดูแลรักษาความสะอาดทั้งภายนอกและภายในโครงการอยู่เสมอ เพื่อป้องกันการฟุ้งกระจายของฝุ่นละอองบนผิวถนน		
2) มลพิษทางอากาศ	1) ติดตั้งป้ายห้ามติดเครื่องยนต์ทิ้งไว้ภายในบริเวณลานจอดรถให้สามารถสังเกตเห็นได้อย่างชัดเจนและทั่วถึง 2) จัดระบบการจราจรภายในโครงการให้ชัดเจน รวมถึงการควบคุมการปฏิบัติตามของผู้พักอาศัย 3) จัดให้มีเจ้าหน้าที่อำนวยความสะดวกด้านการจราจรบริเวณทางเข้า-ออก โครงการ	✓ จากการสัมภาษณ์เจ้าหน้าที่และทวนสอบเอกสารของโครงการ พบว่า โครงการจัดให้มีเจ้าหน้าที่รักษาความปลอดภัยซึ่งทำหน้าที่อำนวยความสะดวกด้านการจราจรให้กับผู้พักอาศัยภายในโครงการ ตลอด 24 ชั่วโมง เพื่อไม่ให้เกิดการกีดขวางการจราจรบนถนนซอย สุขุมวิท 49/13 และภายในโครงการ อีกทั้งโครงการได้กำหนดให้มีลูกศรบอกทิศทางจราจร โดยมีรูปแบบการเดินรถในพื้นที่โครงการเป็นแบบสองทาง (Two-way Traffic)	-	รูปที่ 2-3 การปฏิบัติหน้าที่ของเจ้าหน้าที่รักษาความปลอดภัยในโครงการ รูปที่ 2-4 พื้นที่จอดรถและทิศทางการจราจรภายในโครงการ

2) ติดตั้งป้ายห้ามติดเครื่องยนต์ทิ้งไว้ภายใน บริเวณที่จอดรถ ให้สามารถสังเกตได้อย่าง ชัดเจนและทั่วถึง	✓ จากการทวนสอบเอกสารของโครงการ พบว่า โครงการกำหนดให้มีสัญลักษณ์จราจร ภายในบริเวณพื้นที่อาคารจอดรถทุกชั้น เช่น การติดตั้งป้ายเตือน “ห้ามติดเครื่องยนต์ทิ้ง ไว้” เพื่อป้องกันและลดมลพิษทางอากาศ	-	รูปที่ 2-4 พื้นที่จอดรถ และทิศทางการจราจร ภายในโครงการ

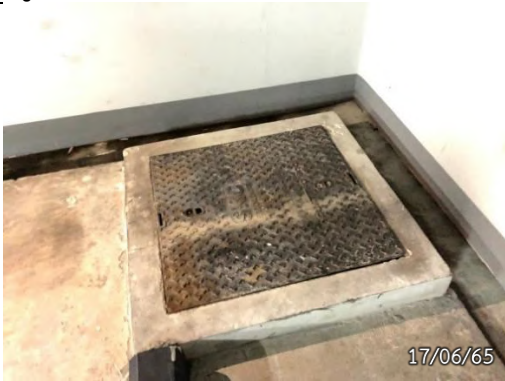
<p>17/06/65</p>	
รูปที่ 2-6 บ่อเก็บน้ำใต้ดิน

3.1 การใช้น้ำ	7) ใช้สื่กรองพื้นและทับหน้าด้วยสื่ฟ็อกซ์ที่ได้รับ การรับรองมาตรฐาน AWWA C 210 และ มอก. 1048-2539 ซึ่งมีความหนาต่อชั้นสูง มีการยึด เกาะดี ทนทาน ทนต่อแรงกระแทกและการขูด ขีด และน้ำในถังเก็บน้ำใต้ดินจะไม่มีการปนเปื้อน และปลอดภัยสำหรับการบริโภค	✓ จากการสัมภาษณ์เจ้าหน้าที่ พบว่า โครงการ จัดให้มีการใช้สื่กรองที่ได้รับการรับรอง มาตรฐาน AWWA C 210 และ มอก.1048- 2539 ซึ่งมีความหนาต่อชั้นสูง ทนต่อแรง กระแทกและการขูดขีด เพื่อป้องกันการ ปนเปื้อนในบ่อเก็บน้ำใต้ดิน	-	รูปที่ 2-6 บ่อเก็บน้ำใต้ ดิน

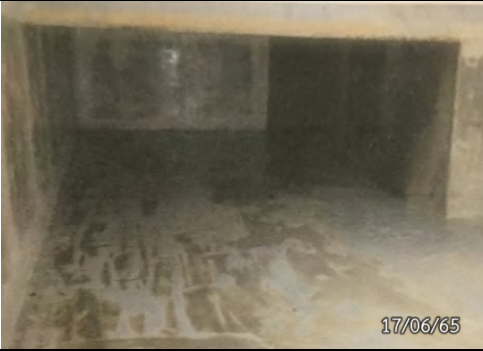
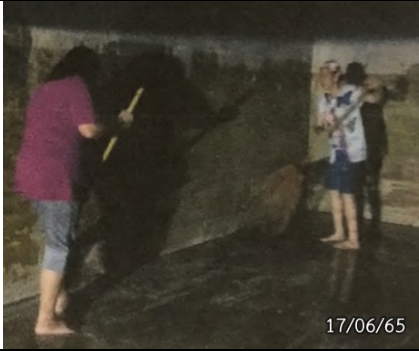
รูปที่ 2-7 การทำความสะอาดบ่อเก็บน้ำใต้ดิน

3) ล้างถังสำรองน้ำใช้ของโครงการ ทุก 6 เดือน ตลอดระยะเวลาเปิดดำเนินการ	✓ จากการสัมภาษณ์เจ้าหน้าที่และทวนสอบ เอกสารของโครงการ พบว่า โครงการจัดให้มี เจ้าหน้าที่หรือพนักงานทำความสะอาดถัง เก็บน้ำสำรองเป็นประจำ	-	รูปที่ 2-7 การทำความสะอาด สะอาดบ่อเก็บน้ำใต้ดิน

6) ออกแบบให้มีฝาดังเก็บน้ำใต้ดินให้สามารถเข้าไป ทำความสะอาดถึงเก็บน้ำสำรอง โดยล้างทำความสะอาด ถึงเก็บน้ำสำรอง อย่างน้อยทุก 6 เดือน	✓ จากการสัมภาษณ์เจ้าหน้าที่และทวนสอบ เอกสารของโครงการ พบว่า โครงการได้จัด ให้มีฝาดังเก็บน้ำใต้ดินขนาด 1x1 ม. เพื่อ สามารถเข้าไปทำความสะอาดได้สะดวก ทั้งนี้ โครงการจัดให้มีเจ้าหน้าที่หรือพนักงาน ทำความสะอาดถึงเก็บน้ำสำรองเป็นประจำ	-	รูปที่ 2-6 บ่อเก็บน้ำใต้ ดิน รูปที่ 2-7 การทำความสะอาด บ่อเก็บน้ำใต้ดิน

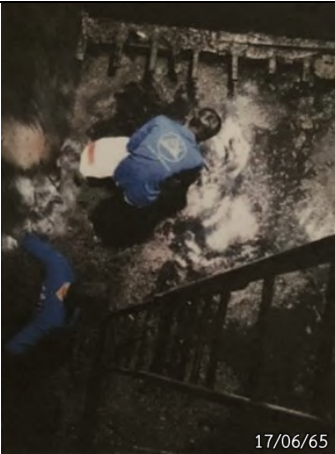
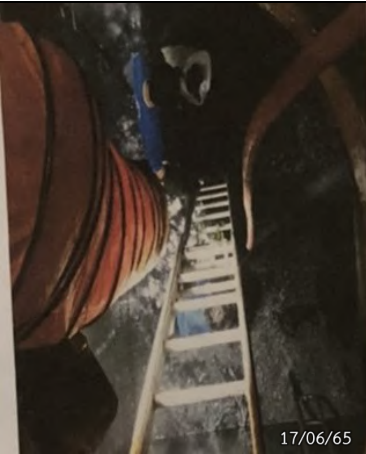
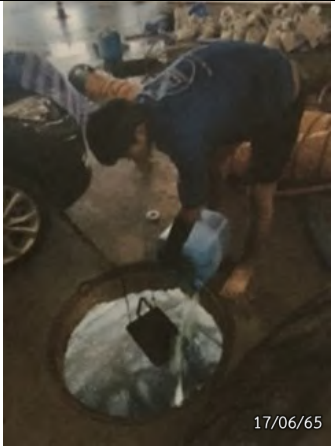
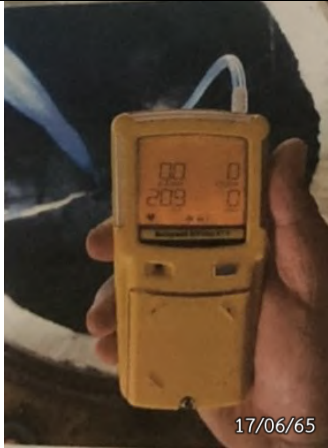
รูปที่ 2-8 การสูบบ่อดักไขมัน และการทำความสะอาดบ่อบำบัดน้ำเสียของโครงการ

3) ดักไขมันในถังดักไขมันทุกวันหรือตามความเหมาะสมและนำไปฝังตากให้แห้งในกระถางที่รองชั้นไว้ด้วยกระดาษ ชำระจากนั้นจึงตักรวบรวมใส่ถุง และประสานสำนักงานเขตวัฒนา เก็บขนต่อไป	✓ จากการสัมภาษณ์เจ้าหน้าที่และทวนสอบเอกสารของโครงการ พบว่า โครงการได้จัดพนักงานที่ดำเนินการตรวจสอบถังดักไขมัน และให้มีการทำความสะอาดเป็นประจำ โดยกากไขมันทั้งหมดจะถูกนำไปเก็บรวบรวมไว้ใน	-	รูปที่ 2-8 การสูบน้ำ ถังดักไขมัน และการทำความสะอาดบ่อบำบัดน้ำเสียของโครงการ

7) ในกรณีที่ต้องมีการบำรุงรักษาระบบบำบัดน้ำเสียของโครงการต้องมีมาตรการ ดังนี้ - โครงการ ต้องมีการเตรียมแผนในการบำรุงรักษาระบบบำบัดน้ำเสียล่วงหน้าอย่างชัดเจน ระบุช่วงวันและเวลาที่จะบำรุงรักษา - ต้องมีการประชาสัมพันธ์ช่วงเวลาที่จะมีการบำรุงรักษาระบบบำบัดน้ำเสียล่วงหน้าให้ผู้พักอาศัยในโครงการได้รับทราบอย่างทั่วถึง - จัดให้มีการรับเรื่องร้องเรียนรวมทั้งให้ข้อมูลข่าวสารแก่ผู้พักอาศัยภายในโครงการ ในกรณีที่เกิดความไม่สะดวกในการเดินทาง - มีป้ายบอกอย่างชัดเจน รวมทั้งมีการกั้นบริเวณพื้นที่ที่เกี่ยวข้องกับการบำรุงรักษาระบบบำบัดน้ำเสีย และดำเนินการภายในขอบเขตที่วางไว้อย่างเคร่งครัด	✓ จากการสัมภาษณ์เจ้าหน้าที่และทวนสอบเอกสารของโครงการ พบว่า โครงการมีมาตรการด้านการปฏิบัติงานกรณีที่ต้องมีการบำรุงรักษาระบบบำบัดน้ำเสีย โดยการประชาสัมพันธ์ ช่วงเวลาที่ จะมีการบำรุงรักษาระบบบำบัดน้ำเสียล่วงหน้าให้ผู้พักอาศัยในโครงการทราบ รวมถึงมีการรับเรื่องร้องเรียนกรณีที่เกิดความไม่สะดวกด้านการจราจร ทั้งนี้ โครงการมีการใช้แผงกั้นบริเวณพื้นที่ปฏิบัติงาน และดำเนินการภายในขอบเขตที่วางไว้อย่างเคร่งครัด	-	รูปที่ 2-8 การสูบบ่อตกไขมัน และการทำความสะอาดบ่อบำบัดน้ำเสียของโครงการ

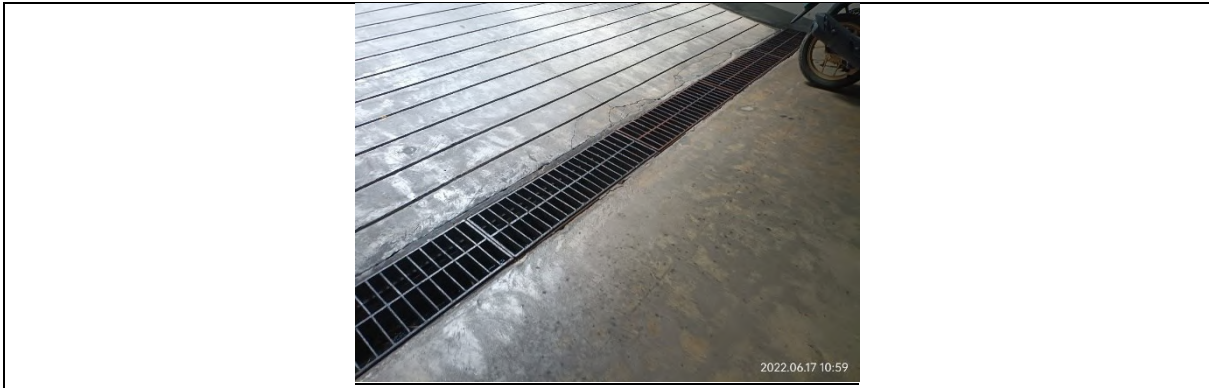
3.3 การระบายน้ำ	1) หมั่นตรวจสอบท่อระบายน้ำ และบ่อบักน้ำเป็นประจำ เมื่อพบว่าภายในท่อระบายน้ำหรือบ่อบักน้ำมีสิ่งอุดตันที่เกิดจากการสะสมตัวของดินตะกอนหรือเศษวัสดุอื่นๆ ซึ่งจะไปกีดขวางการระบายน้ำ ให้ดำเนินการทำความสะอาดเก็บขยะและขุดลอกดินตะกอนที่ตกค้างภายในท่อระบายน้ำและบ่อบักน้ำออกให้หมด โดยเฉพาะก่อนถึงฤดูฝน 2) เมื่อฝนหยุดตกแล้วให้ตรวจสอบการระบายน้ำ หากพบว่ามีสิ่งอุดตันให้รีบดำเนินการทำความสะอาดเก็บขยะและขุดลอกดินตะกอนที่ตกค้างอยู่ภายในท่อระบายน้ำและบ่อบักน้ำ 3) จัดให้มีตะแกรงดักขยะก่อนระบายน้ำออกจากโครงการ	✓ จากการสัมภาษณ์เจ้าหน้าที่ พบว่า โครงการจัดให้มีพนักงานทำความสะอาด หรือ ขุดลอกดินตะกอนที่ตกค้างภายในท่อระบายน้ำภายในโครงการเป็นประจำ เพื่อไม่ให้กีดขวางการระบายน้ำ	-	รูปที่ 2-9 ท่อระบายน้ำภายในโครงการ

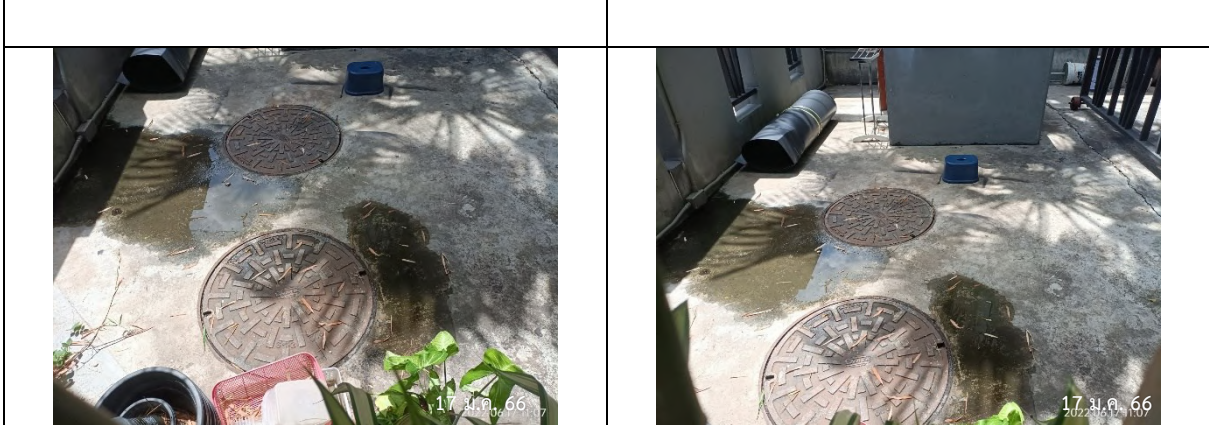
รูปที่ 2-10 บ่อหน่วงน้ำภายในโครงการ

4) โครงการออกแบบให้มีบ่อน้ำเพื่อชะลอการไหลของน้ำส่วนเกินความจุ 10 ลบ.ม. ซึ่งเพียงพอในการชะลอน้ำฝนที่ต้องกักเก็บไว้ 4.2 ลบ.ม. ไว้ภายในโครงการก่อนระบายออกภายนอกโครงการ และควบคุมอัตราการระบาย	✓ จากการสัมภาษณ์เจ้าหน้าที่และทวนสอบเอกสารของโครงการ พบว่า โครงการจัดให้มีบ่อน้ำภายในโครงการ โดยสามารถบ่อน้ำฝนได้ 10 ลบ.ม. ซึ่งเพียงพอในการชะลอน้ำไว้ภายในโครงการประมาณ 4.2	-	รูปที่ 2-10 บ่อน้ำภายในโครงการ

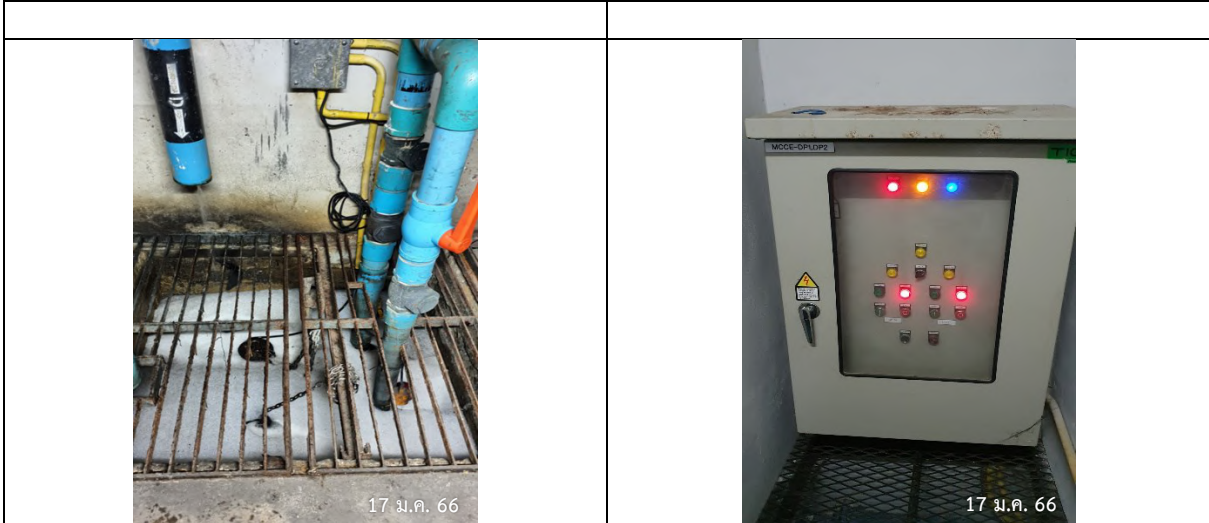
รูปที่ 2-11 ปัมป์สูบน้ำภายในโครงการ

5) ออกแบบให้มีระบบป้องกันน้ำท่วมจากภายนอกโครงการโดยจัดให้มีทำ Stop log ติดตั้งในกรณีที่เกิดน้ำท่วม เพื่อปิดกั้นน้ำจากภายนอกเข้าทางด้านหน้าโครงการ รวมทั้งมีการติดตั้ง Pump สูบน้ำ ในกรณีพื้นที่โครงการเกิดเหตุน้ำท่วม อัตราการสูบ 0.03 ลบ.ม./วินาที	✓ จากการสัมภาษณ์เจ้าหน้าที่ พบว่า โครงการมีการติดตั้งปั๊มสูบน้ำ อัตราการสูบ 0.03 ลบ.ม./วินาที กรณีเมื่อเกิดเหตุน้ำท่วมภายในโครงการ	-	รูปที่ 2-11 ปั๊มสูบน้ำภายในโครงการ

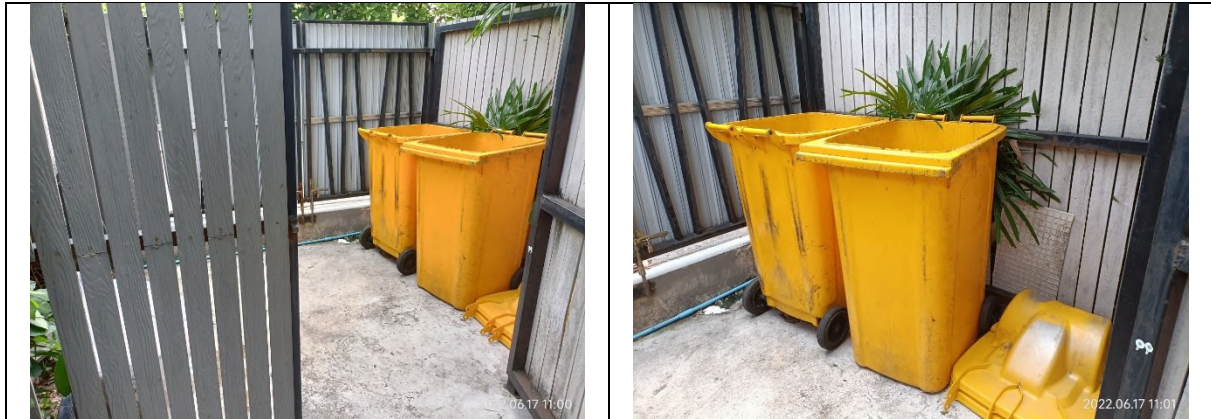
3.4 การจัดการมูลฝอย	1) จัดถังรองรับมูลฝอยขนาด 100 ลิตร แบบมีฝาปิดมิดชิดพร้อมสวมถุงดำรองรับไว้ในทุกชั้นที่มีห้องพัก และจัดให้มีพนักงานทำความสะอาดจัดเก็บมูลฝอยจากถังรองรับมูลฝอย คัดแยกมูลฝอย จากนั้นนำมูลฝอยไปรวมไว้ที่ห้องพักมูลฝอยรวมเพื่อให้รถเก็บขนมูลฝอยของเขตวัฒนามาจัดเก็บต่อไป	○ จากการทวนสอบเอกสารของโครงการพบว่า โครงการจัดให้มีพนักงานหรือแม่บ้านทำความสะอาดและจัดเก็บมูลฝอยประจำวัน ในช่วงเช้า รวบรวมใส่ถุงดำจำแนกประเภท โดยติดฉลากบอกประเภทของขยะนั้นๆ และมัดปากถุงให้แน่น จากนั้นจะบรรจุใส่ภาชนะรองรับขยะ เพื่อป้องกัน	โครงการไม่ได้ติดตั้งถังมูลฝอยอันตราย ภายในโครงการ แต่มีการคัดแยกขยะอันตรายใส่ถุงขยะและวางแยกส่วน	รูปที่ 2-12 ห้องพักขยะรวมภายในโครงการ

6) จัดให้มีการทำความสะอาดห้องพักรวมฝอยอย่างสม่ำเสมอ สัปดาห์ละ 1 ครั้ง เพื่อป้องกันการเพาะตัวของเชื้อโรค 7) ห้องพักรวมฝอยจะต้องมีประตูปิดมิดชิด เพื่อป้องกันกลิ่นรบกวนผู้อยู่อาศัยและชุมชนบริเวณใกล้เคียง โดยเปิดประตูเฉพาะช่วงที่มีการเก็บขนมูลฝอยเท่านั้น	✓ จากการสัมภาษณ์เจ้าหน้าที่ พบว่า โครงการจัดให้มีพนักงานหรือแม่บ้านทำความสะอาดห้องพักรวมฝอยเป็นประจำ เพื่อป้องกันพาหะนำโรค และกลิ่นรบกวนผู้พักอาศัยที่อยู่ใกล้เคียง	-	รูปที่ 2-12 ห้องพักรวมฝอยในโครงการ

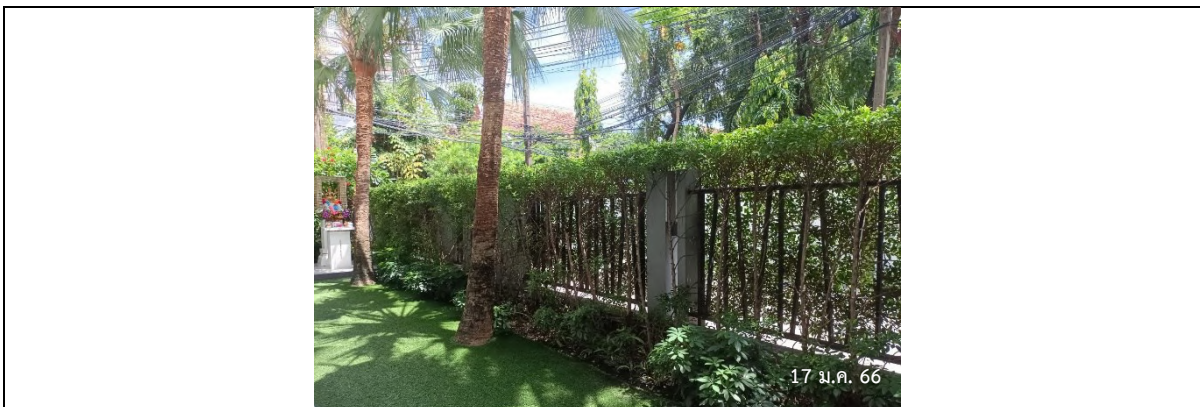
3.6 การป้องกันอัคคีภัย	2) จัดให้มีจุดรวมพลเบื้องต้นภายในโครงการ บริเวณพื้นที่สีเขียวของโครงการด้านทิศเหนือ มีขนาดพื้นที่ 71.48 ตร.ม. โดยพื้นที่จุดรวมพลสามารถรองรับจำนวนคนได้ประมาณ 286 คน ซึ่งเพียงพอต่อผู้อาศัยในโครงการจำนวน 285 คน คิดเป็นสัดส่วนพื้นที่รวมคนต่อจำนวนผู้พักอาศัยเท่ากับ 0.25 ตร.ม./คน (ข้อกำหนดไม่น้อยกว่า 0.25 ตร.ม./คน)	✓	จากการสัมภาษณ์เจ้าหน้าที่และทวนสอบเอกสารของโครงการ พบว่า โครงการได้จัดให้มีจุดรวมพลเบื้องต้นไว้ที่บริเวณพื้นที่สีเขียวด้านทิศเหนือของโครงการ ในช่วงเดือนกรกฎาคม-ธันวาคม 2565 ไม่มีเหตุเพลิงไหม้ภายในพื้นที่อาคารแต่อย่างใด	-	รูปที่ 2-15 จุดรวมพลของโครงการ
