บทที่ 2

การติดตามตรวจสอบการปฏิบัติตามมาตรการป้องกัน และแก้ไขผลกระทบสิ่งแวดล้อม

ตารางที่ 2-1 สรุปผลการปฏิบัติตามมาตรการป้องกันและแก้ไขผลกระทบสิ่งแวดล้อม โครงการ 39 คัสตริ

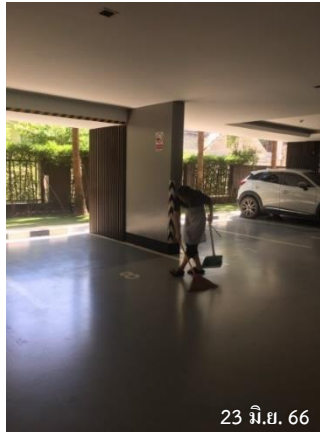
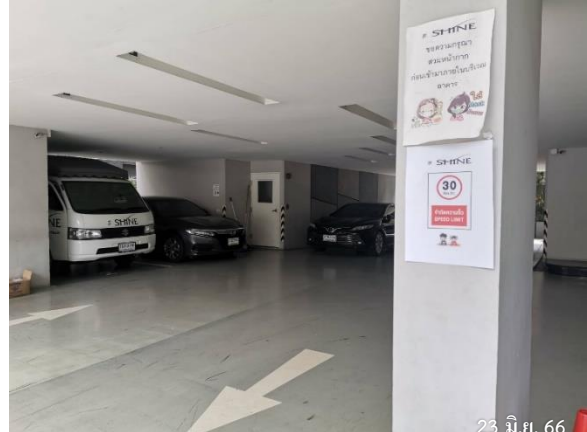
รูปที่ 2-1 ป้ายจำกัดความเร็ว และการทำความสะอาดบริเวณพื้นที่โครงการ

1. ทรัพยากรสิ่งแวดล้อมทางกายภาพ				
1.1 สภาพภูมิประเทศ	1) จัดให้มีการดูแลรักษาพื้นที่จัดภูมิทัศน์ภายในโครงการให้มีความสะอาด และเป็นระเบียบเรียบร้อยอยู่เสมอ	✓ จากการสัมภาษณ์เจ้าหน้าที่และการลงพื้นที่ตรวจสอบ เมื่อวันที่ 23/06/66 พบว่าโครงการได้จัดให้มีเจ้าหน้าที่หรือพนักงานดูแลรักษาความสะอาดทั้งภายนอกและภายในโครงการ รวมถึงสภาพพื้นที่สีเขียวของโครงการให้สวยงามและมีความสมบูรณ์อยู่เสมอ	-	รูปที่ 2-1 การทำความสะอาดบริเวณพื้นที่โครงการ รูปที่ 2-2 พื้นที่สีเขียวภายในโครงการ

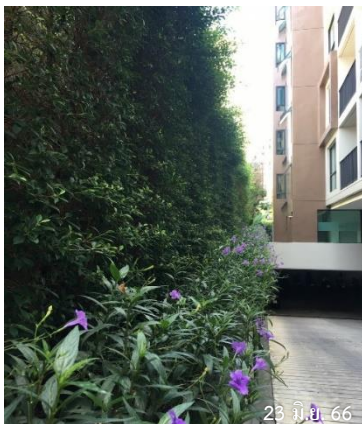
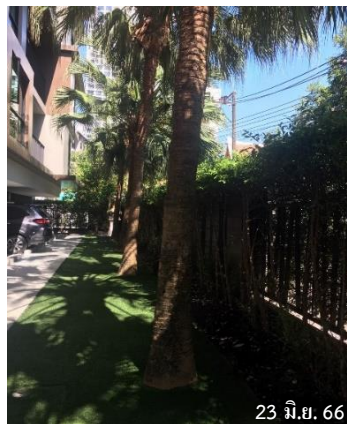
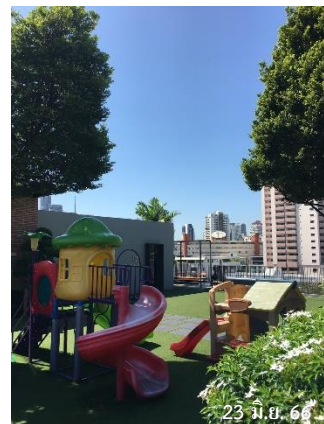
<p>4) จัดให้มีพื้นที่สีเขียวภายในโครงการให้มากที่สุด ขนาดพื้นที่รวม 381.76 ตร.ม. โดยต้นไม้ที่เลือกใช้ ได้แก่ กระพี้จั่น อินทนิลน้ำ และแคนา เป็นต้น ซึ่งจะสามารถดูดซับคาร์บอนมอนอกไซด์ที่เกิดจากโครงการได้หมด</p>	<p>✓ - จากการสัมภาษณ์เจ้าหน้าที่และการลงพื้นที่ตรวจสอบ เมื่อวันที่ 23/06/66 พบว่าโครงการจัดให้มีพื้นที่สีเขียวทั้งภายในและภายนอกอาคาร ได้แก่ ไม้ยืนต้น ไม้ประดับ ไม้พุ่ม ไม้เลื้อย และพืชคลุมดิน เพื่อช่วยดูด</p>	-	รูปที่ 2-2 พื้นที่สีเขียวภายในโครงการ

3) จัดให้มีพื้นที่สีเขียวภายในโครงการ ขนาดพื้นที่รวม 381.76 ตร.ม.	✓ จากการสัมภาษณ์เจ้าหน้าที่ของโครงการ และจากการลงพื้นที่ตรวจสอบเมื่อวันที่ 23/06/66 พบว่า โครงการจัดให้มีพื้นที่สีเขียวภายในโครงการทั้งบริเวณชั้น 1 และชั้นดาดฟ้าของอาคาร	-	รูปที่ 2-2 พื้นที่สีเขียวภายในโครงการ

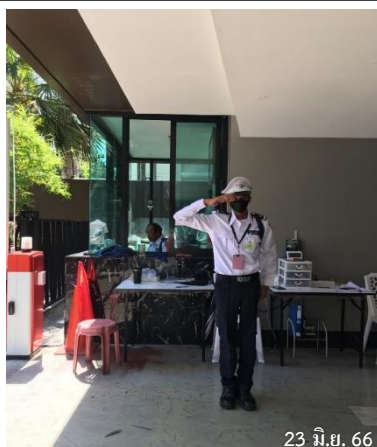
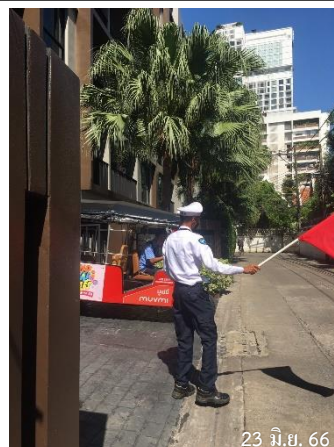
1.2 คุณภาพอากาศ 1) ฝุ่นละออง	1) ควบคุมความเร็วของรถภายในโครงการ เช่น บ้ายจำกัดความเร็วไม่เกิน 30 กิโลเมตร/ชั่วโมง เพื่อไม่ให้เกิดความฟุ้งกระจายของฝุ่นบนผิวถนน	✓ จากการสัมภาษณ์เจ้าหน้าที่และการลงพื้นที่ตรวจสอบ เมื่อวันที่ 23/06/66 พบว่าโครงการจัดให้มีเจ้าหน้าที่รักษาความปลอดภัยซึ่งทำหน้าที่อำนวยความสะดวกด้านการจราจรให้กับผู้พักอาศัยภายในโครงการ ตลอด 24 ชั่วโมง เพื่อไม่ให้เกิดการกีดขวางการจราจรบนถนนซอยสุขุมวิท 49/13 และภายในโครงการ อีกทั้ง โครงการได้กำหนดให้มีลูกศรบอกทิศทางการจราจรโดยมีรูปแบบการเดินรถในพื้นที่โครงการเป็น	-	รูปที่ 2-1 การทำความสะอาดบริเวณพื้นที่โครงการ รูปที่ 2-3 การปฏิบัติหน้าที่ของเจ้าหน้าที่รักษาความปลอดภัยในโครงการ

3.8 การจราจร	1) จัดให้มีพนักงานรักษาความปลอดภัยคอยอำนวยความสะดวกแก่ผู้พักอาศัยในการเข้า-ออก โครงการ ไม่ให้เกิดการกีดขวางการจราจรบนถนนซอยสุขุมวิท 49/13 โดยเน้นให้รถสามารถเข้าโครงการได้สะดวก และรวดเร็ว	✓ จากการสัมภาษณ์เจ้าหน้าที่และจากการลงพื้นที่ตรวจสอบเมื่อวันที่ 23/06/66 พบว่า โครงการจัดให้มีเจ้าหน้าที่รักษาความปลอดภัยประจำอยู่ภายในโครงการตลอด 24 ชั่วโมง เพื่อคอยอำนวยความสะดวก ไม่ให้เกิดการกีดขวางการจราจรบนถนนซอยสุขุมวิท 49/13 และภายในโครงการ	-	รูปที่ 2-3 การปฏิบัติหน้าที่ของเจ้าหน้าที่รักษาความปลอดภัย

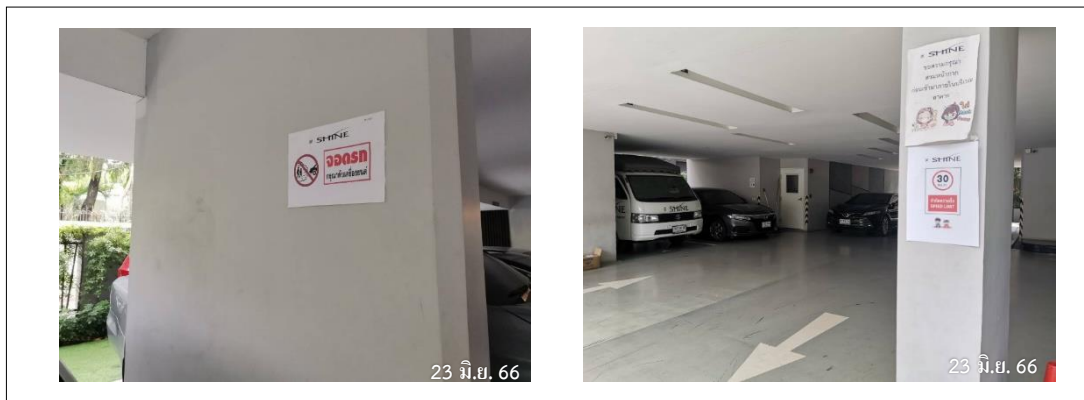
รูปที่ 2-4 การติดป้ายกรณาดับเครื่องยนต์บริเวณที่จอดรถยนต์ในโครงการ

2) มลพิษทางอากาศ	<p>1) ติดตั้งป้ายห้ามติดเครื่องยนต์ทิ้งไว้ภายในบริเวณลานจอดรถให้สามารถสังเกตเห็นได้อย่างชัดเจนและทั่วถึง</p> <p>2) จัดระบบการจราจรภายในโครงการให้ชัดเจน รวมถึงการควบคุมการปฏิบัติตามของผู้พักอาศัย</p> <p>3) จัดให้มีเจ้าหน้าที่อำนวยความสะดวกด้านการจราจรบริเวณทางเข้า-ออก โครงการ</p>	<p>✓ - จากการสัมภาษณ์เจ้าหน้าที่และการลงพื้นที่ตรวจสอบ เมื่อวันที่ 23/06/66 พบว่าโครงการจัดให้มีป้ายกวดำดับเครื่องยนต์บริเวณที่จอดรถของโครงการ</p> <p>- โครงการได้มีการจัดระบบจราจรในโครงการโดยกำหนดให้มีลูกศรบอกทิศทางจราจรโดยมีรูปแบบการเดินรถในพื้นที่โครงการเป็นแบบสองทาง (Two-way Traffic)</p> <p>- โครงการจัดให้มีเจ้าหน้าที่รักษาความปลอดภัยซึ่งทำหน้าที่อำนวยความสะดวกด้านการจราจรให้กับผู้พักอาศัยภายในโครงการตลอด 24 ชั่วโมง เพื่อไม่ให้เกิดการกีดขวางการจราจรบนถนนซอยสุขุมวิท 49/13 และภายในโครงการ</p>	-	<p>รูปที่ 2-3 การปฏิบัติหน้าที่ของเจ้าหน้าที่รักษาความปลอดภัย</p> <p>รูปที่ 2-4 การติดป้ายกวดำดับเครื่องยนต์บริเวณที่จอดรถยนต์ในโครงการ</p>

2) ติดตั้งป้ายห้ามติดเครื่องยนต์ทิ้งไว้ภายในบริเวณที่จอดรถ ให้สามารถสังเกตได้อย่างชัดเจนและทั่วถึง	✓ จากการลงพื้นที่เพื่อตรวจสอบ เมื่อวันที่ 23/06/66 พบว่า โครงการกำหนดให้มีสัญลักษณ์จราจรภายในบริเวณพื้นที่อาคารจอดรถทุกชั้น เช่นการติดตั้งป้ายเตือน “กฏณาดับเครื่องยนต์” เพื่อป้องกันและลดมลพิษทางอากาศ โดยติดตั้งในบริเวณที่สามารถสังเกตได้อย่างชัดเจน	-	รูปที่ 2-4 การติดป้ายกฏณาดับเครื่องยนต์บริเวณที่จอดรถยนต์ในโครงการ

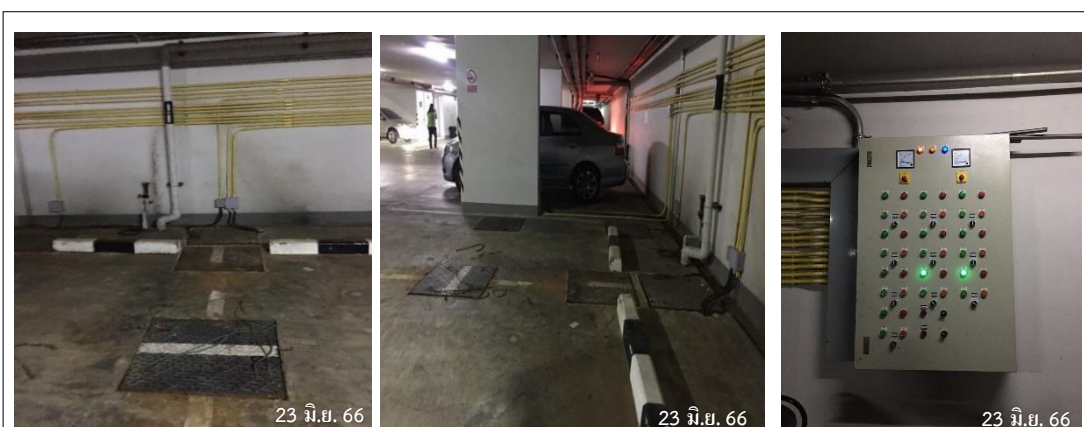
1.4 คุณภาพน้ำ	3) จัดให้มีระบบกำจัดละอองน้ำเสีย (Aerosol) โดยถังบำบัด Aerosol เป็นระบบบำบัดชนิด Biological Scrubber และมีพื้นที่ผิว media เท่ากับ 140 ตร.ม./ลบ.ม.	○ จากการสัมภาษณ์เจ้าหน้าที่ พบว่า โครงการไม่ได้จัดให้มีระบบกำจัดละอองน้ำเสีย (Aerosol) โดยถังบำบัด Aerosol แต่ได้มีการต่อท่ออากาศไปบริเวณชั้นดาดฟ้า	-	รูปที่ 2-6 ระบบบำบัดน้ำเสียของโครงการ

4) จัดให้มีระบบกำจัดก๊าซมีเทนที่อาจเกิดขึ้นจากระบบบำบัดน้ำเสีย โดยต่อท่อระบายอากาศเพื่อรวบรวมก๊าซมีเทนจากถังแยกกากตะกอนไปยังบ่อดินบำบัดก๊าซมีเทน ซึ่งใช้การบำบัดก๊าซมีเทนด้วยวิธี Biological Oxidation	○ จากการสัมภาษณ์เจ้าหน้าที่ พบว่า โครงการไม่ได้จัดให้มีระบบกำจัดก๊าซมีเทนจากระบบบำบัดน้ำเสียโดยบ่อดิน แต่ได้มีการต่อท่ออากาศไปบริเวณชั้นดาดฟ้า	-	รูปที่ 2-6 ระบบบำบัดน้ำเสียของโครงการ

5) จัดให้มีเจ้าหน้าที่ที่มีความรู้ความชำนาญดูแลรักษา และควบคุมระบบบำบัดน้ำเสียสำเร็จรูปแต่ละชุดให้ทำงานได้อย่างต่อเนื่องและมีประสิทธิภาพ	✓ ทางโครงการจัดให้มีเจ้าหน้าที่ที่มีความรู้ความชำนาญในการดูแลรักษาและควบคุมระบบบำบัดน้ำเสีย เพื่อให้ระบบบำบัดน้ำเสียสามารถใช้งานได้อย่างต่อเนื่องและมีประสิทธิภาพ	-	รูปที่ 2-6 ระบบบำบัดน้ำเสียของโครงการ

6) ประสานให้สำนักงานเขตวัฒนามาสูบทะกอนส่วนเกินจากระบบบำบัดน้ำเสียสำเร็จรูปไปกำจัดเป็นประจำทุกเดือนตลอดระยะเวลาเปิดดำเนินการ	✓ จากการสัมภาษณ์เจ้าหน้าที่ของโครงการพบว่า โครงการได้จัดให้มีเจ้าหน้าที่ดำเนินการตรวจสอบปริมาณตะกอนส่วนเกินเป็นประจำทุกเดือน และมีการ	-	รูปที่ 2-6 ระบบบำบัดน้ำเสียของโครงการ

3.2 การบำบัดน้ำเสีย	1) จัดให้มีระบบบำบัดแบบเติมอากาศเลี้ยงตะกอนเวียนกลับ (Activated Sludge System) ได้รับการออกแบบให้รองรับน้ำเสียได้ 55 ลบ.ม./วัน โดยระบบบำบัดน้ำเสียสามารถบำบัดน้ำเสียให้ได้คุณภาพตามมาตรฐานน้ำทิ้งจากอาคาร	✓	จากการสัมภาษณ์เจ้าหน้าที่และจากการสำรวจพื้นที่เมื่อวันที่ 23/06/66 พบว่า โครงการจัดให้มีระบบบำบัดน้ำเสีย โดยเป็นระบบบำบัดน้ำเสียชนิดเติมอากาศเลี้ยง	-	รูปที่ 2-6 ระบบบำบัดน้ำเสียของโครงการ

2) จัดให้มีเจ้าหน้าที่ที่มีความรู้ความชำนาญ ดูแลรักษาและควบคุมระบบบำบัดน้ำเสียสำเร็จรูปแต่ละชุดให้ทำงานได้อย่างต่อเนื่องและมีประสิทธิภาพ	✓ จากการสัมภาษณ์เจ้าหน้าที่และทวนสอบเอกสารของโครงการ พบว่า โครงการจัดให้มีเจ้าหน้าที่ที่มีความรู้ ความชำนาญในการดูแลรักษาและควบคุมระบบบำบัดน้ำเสีย และตรวจดูการทำงานของระบบบำบัดน้ำเสียตลอด 24 ชั่วโมง เพื่อให้ระบบบำบัดน้ำเสียสามารถใช้งานได้อย่างต่อเนื่อง และมีประสิทธิภาพ	-	รูปที่ 2-6 ระบบบำบัดน้ำเสียของโครงการ

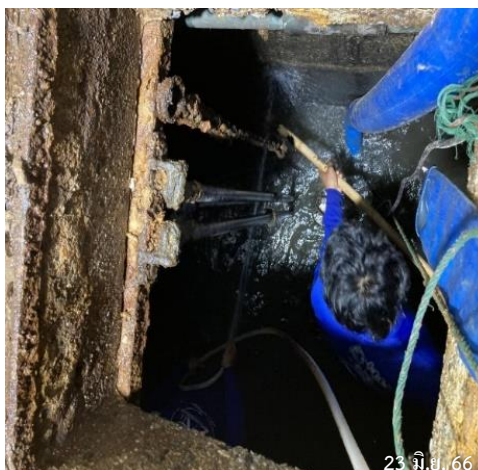
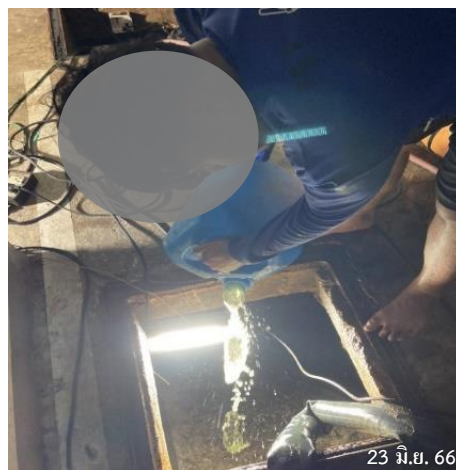
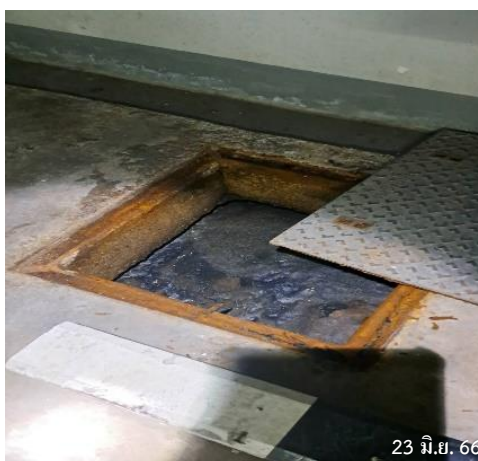
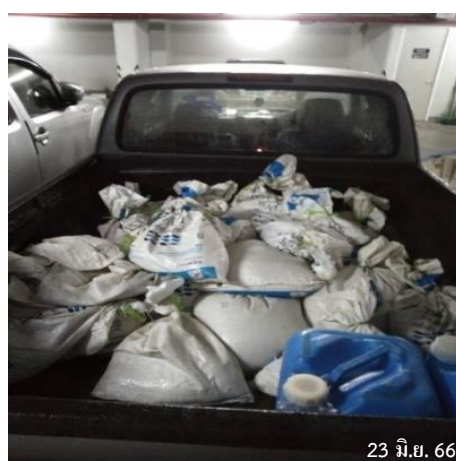
3) ตักไขมันในถังดักไขมันทุกวันหรือตามความเหมาะสมและนำไปฝังตากให้แห้งในกระถางที่รองชั้นไว้ด้วยกระดาษ ชำระจากนั้นจึงตักรวบรวมใส่ถุง และประสานสำนักงานเขตวัฒนา เก็บขนต่อไป	✓ จากการสัมภาษณ์เจ้าหน้าที่และทวนสอบเอกสารของโครงการ พบว่า โครงการได้จัดพนักงานที่ดำเนินการตรวจสอบถังดักไขมัน และให้มีการทำความสะอาดเป็นประจำ โดยกากไขมันทั้งหมดจะถูกนำไปเก็บรวบรวมไว้ในห้องพัสดุฝอย เพื่อรอทางสำนักงานเขตวัฒนามากำจัดต่อไป	-	รูปที่ 2-9 การสูบบ่อดักไขมัน และการทำความสะอาดบ่อดักไขมันของโครงการ

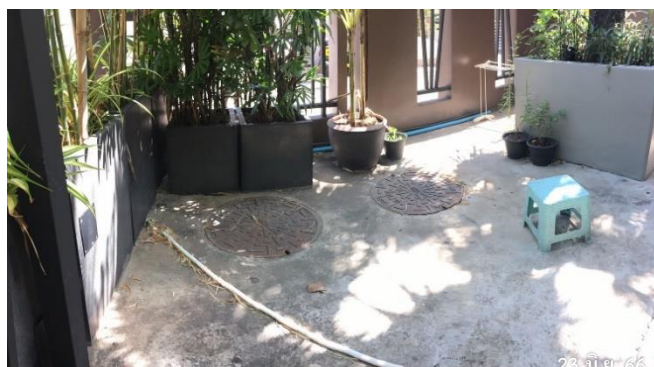
รูปที่ 2-11 บ่อหน่วงน้ำภายในโครงการ

3.3 การระบายน้ำ	<p>1) หมั่นตรวจสอบท่อระบายน้ำ และบ่อพักน้ำเป็นประจำ เมื่อพบว่าภายในท่อระบายน้ำหรือบ่อพักน้ำมีสิ่งอุดตันที่เกิดจากการสะสมตัวของดินตะกอนหรือเศษวัสดุอื่นๆ ซึ่งจะไปกีดขวางการระบายน้ำ ให้ดำเนินการทำความสะอาดเก็บขยะและขุดลอกดินตะกอนที่ตกค้างภายในท่อระบายน้ำและบ่อพักน้ำออกให้หมด โดยเฉพาะก่อนถึงฤดูฝน</p> <p>2) เมื่อฝนหยุดตกแล้วให้ตรวจสอบการระบายน้ำ หากพบว่ามีารอุดตันให้รีบดำเนินการทำความสะอาดเก็บขยะและขุดลอกดินตะกอนที่ตกค้างอยู่ภายในท่อระบายน้ำและบ่อพักน้ำ</p> <p>3) จัดให้มีตะแกรงดักขยะก่อนระบายน้ำออกจากโครงการ</p> <p>4) โครงการออกแบบให้มีบ่อหน่วงน้ำเพื่อชะลอการไหลของน้ำส่วนเกินความจุ 10 ลบ.ม. ซึ่งเพียงพอในการชะลอน้ำฝนที่ต้องกักเก็บไว้ 4.2 ลบ.ม. ไว้ภายในโครงการก่อนระบายออกภายนอกโครงการ และควบคุมอัตราการระบาย</p>	<p>✓ จากการสัมภาษณ์เจ้าหน้าที่ พบว่า โครงการจัดให้มีพนักงานทำความสะอาด หรือ ขุดลอกดินตะกอนที่ตกค้างภายในท่อระบายน้ำภายในโครงการเป็นประจำ เพื่อไม่ให้กีดขวางการระบายน้ำ</p> <p>✓ จากการสัมภาษณ์เจ้าหน้าที่และจากการลงพื้นที่สำรวจเมื่อวันที่ 23/06/66 พบว่า โครงการจัดให้มีบ่อหน่วงน้ำภายในโครงการ และมีการติดตั้งปั้มสูบน้ำเพื่อควบคุมอัตราการระบายน้ำออกสู่ภายนอกโครงการ</p>	<p>-</p> <p>-</p>	<p>รูปที่ 2-10 ท่อระบายน้ำภายในโครงการ</p> <p>รูปที่ 2-11 บ่อหน่วงน้ำภายในโครงการ</p>

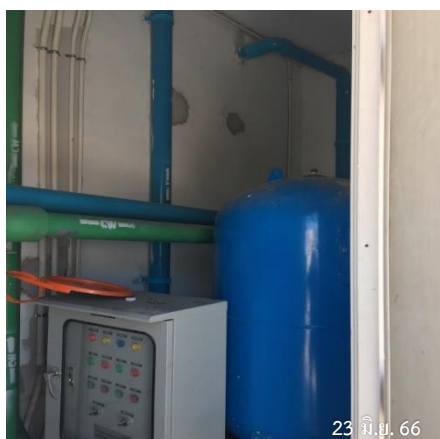
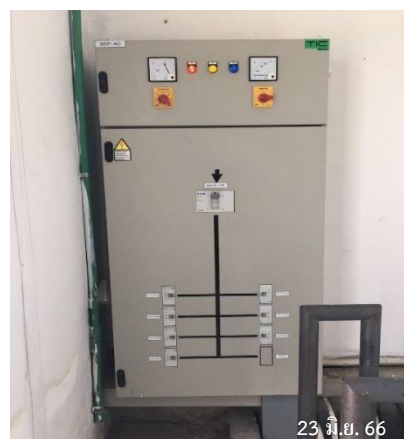
5) ออกแบบให้มีระบบป้องกันน้ำท่วมจากภายนอกโครงการโดยจัดให้มีทำ Stop log ติดตั้งในกรณีที่เกิดน้ำท่วม เพื่อปิดกั้นน้ำจากภายนอกเข้าทางด้านหน้าโครงการ รวมทั้งมีการติดตั้ง Pump สูบน้ำ ในกรณีพื้นที่โครงการเกิดเหตุน้ำท่วม อัตราการสูบ 0.03 ลบ.ม./วินาที	✓	จากการสัมภาษณ์เจ้าหน้าที่ พบว่า โครงการมีการติดตั้งปั๊มสูบน้ำ อัตราการสูบ 0.03 ลบ.ม./วินาที กรณีเมื่อเกิดเหตุน้ำท่วมภายในโครงการ	- รูปที่ 2-12 เครื่องสูบน้ำภายในโครงการ

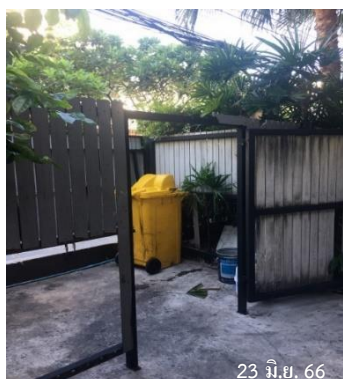
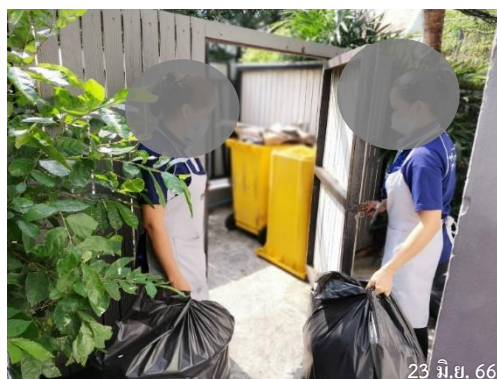
6) จัดให้มีการทำความสะอาดห้องพักมูลฝอยอย่างสม่ำเสมอ สัปดาห์ละ 1 ครั้ง เพื่อป้องกันการเพาะตัวของเชื้อโรค 7) ห้องพักมูลฝอยจะต้องมีประตูปิดมิดชิด เพื่อป้องกันกลิ่นรบกวนผู้อยู่อาศัยและชุมชนบริเวณใกล้เคียง โดยเปิดประตูเฉพาะช่วงที่มีการเก็บขนมูลฝอยเท่านั้น	✓ จากการสัมภาษณ์เจ้าหน้าที่ พบว่า โครงการจัดให้มีพนักงานหรือแม่บ้านทำความสะอาดห้องพักมูลฝอยเป็นประจำ เพื่อป้องกันพาหะนำโรค และกลิ่นรบกวนผู้อยู่อาศัยที่อยู่ใกล้เคียง	-	รูปที่ 2-13 ห้องพักขยะรวมภายในโครงการ

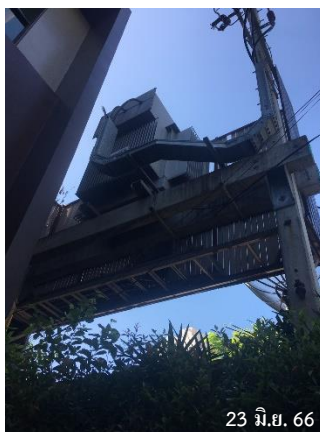
3.5 การใช้ไฟฟ้า	โครงการได้จัดวางตำแหน่งหม้อแปลงไฟฟ้าไว้ด้านทิศตะวันตกของโครงการ โดยมีความสูงเหนือระดับพื้นดิน 4 ม. ซึ่งตำแหน่งที่ติดตั้งหม้อแปลงไฟฟ้าของโครงการจะติดกับผนังด้านปิดของอาคาร โดยมีระยะห่างจากแนวอาคาร และจากแนวเขตที่ดินด้านทิศใต้ (บ้านเลขที่ 10/1) 1.50 และ 1.20 ม. ตามลำดับ (ไม่น้อยกว่า 0.60) และแนวเขตที่ดินด้านทิศตะวันตกซึ่งเป็นด้านที่ติดถนนสาธารณะ (ซอยพร้อมศรี 2) ซึ่งเป็นบริเวณที่มีคนเข้าถึงได้ มีระยะห่างจากแนวเขตที่ดิน 1.50 ม. (ไม่น้อยกว่า 1.50 ม.) ซึ่งสอดคล้องตามมาตรฐานการติดตั้งไฟฟ้าสำหรับประเทศไทย พ.ศ. 2556 จากคณะกรรมการสาขาวิศวกรรมไฟฟ้าวิศวกรรมสถานแห่งประเทศไทยในพระบรมราชูปถัมภ์ (วสท.)	✓ จากการลงพื้นที่ตรวจสอบเมื่อวันที่ 23/06/66 พบว่า โครงการมีการติดตั้งหม้อแปลงไฟฟ้าให้สูงเหนือระดับพื้นดิน 4 ม. และมีตำแหน่งที่ติดตั้งหม้อแปลงไฟฟ้าของโครงการสอดคล้องตามมาตรฐานการติดตั้งไฟฟ้าสำหรับประเทศไทย พ.ศ. 2556	-	รูปที่ 2-14 หม้อแปลงไฟฟ้าของโครงการ

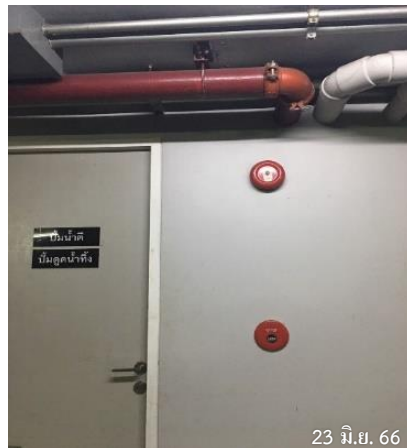
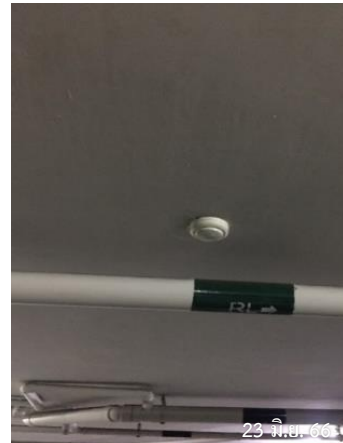
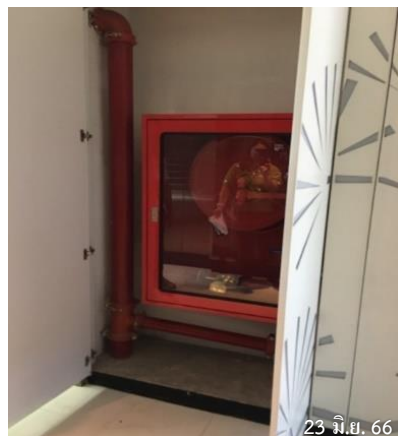
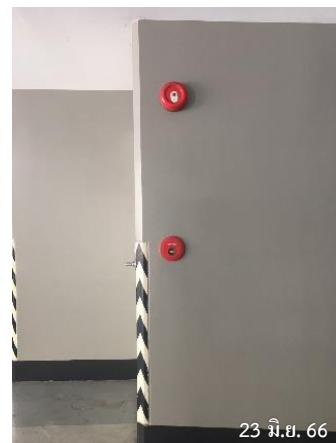
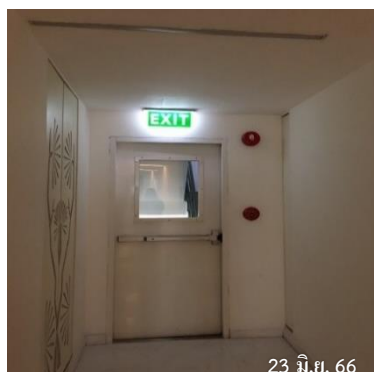
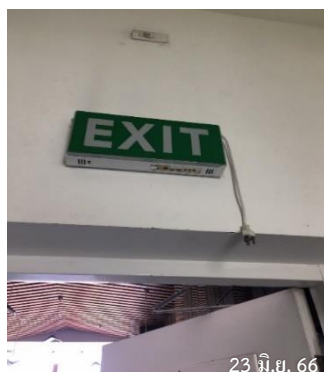
3.6 การป้องกัน อัคคีภัย	<p>ระบบป้องกันเพลิงไหม้ ประกอบด้วย</p> <ul style="list-style-type: none"> - ระบบท่อยืนติดตั้ง ตั้งแต่ชั้นล่างไปยังชั้นบนสุด - ตู้เก็บสายฉีดน้ำดับเพลิงพร้อมอุปกรณ์ (Fire Hose Cabinet : FHC) จัดเตรียมสายฉีดน้ำดับเพลิง ขนาดเส้นผ่านศูนย์กลาง 1 นิ้ว ยาว 100 ฟุต (30 ม.) และวาล์วขนาดเส้นผ่านศูนย์กลาง 1.5 นิ้ว สำหรับตำรวกดับเพลิงใช้งาน - ท่อรับน้ำดับเพลิงนอกอาคาร 2 หัว มีขนาด 100 x 65 x 65 มม. แบ่งออกเป็น 2 ส่วน คือสำหรับรับน้ำจากรดดับเพลิงเข้าถึงเก็บน้ำ และสำหรับรับน้ำจากรดดับเพลิงอัดเข้าระบบดับเพลิงภายในอาคาร ติดตั้งบริเวณด้านหน้าอาคาร - ติดตั้งเครื่องดับเพลิงแบบมือถือเป็นเครื่องดับเพลิงชนิดก๊าซคาร์บอนไดออกไซด์ โดยติดตั้งไว้บริเวณห้องควบคุมระบบ 	<p>✓</p> <ul style="list-style-type: none"> - โครงการมีการติดตั้งท่อยืน (Stand Pipe) ซึ่งต่อเข้ากับท่อส่งน้ำในแต่ละชั้น และหัวรับน้ำดับเพลิงนอกอาคาร มีการติดตั้งถึงดับเพลิงชนิดก๊าซคาร์บอนไดออกไซด์ ติดตั้งไว้บริเวณห้องควบคุมระบบไฟฟ้าหลักและถึงดับเพลิงเคมีติดตั้งไว้ภายในตู้สายน้ำดับเพลิง (FHC) - จัดให้มีบันไดหนีไฟ 2 แห่ง และติดตั้งป้ายเรืองแสงคำว่า“Exit ทางออก” ทั้งด้านในและด้านนอกของประตูหนีไฟให้สามารถมองเห็นได้ชัดเจน รวมทั้งมีไฟฟ้าแสงสว่างฉุกเฉินที่สามารถให้แสงสว่างได้อย่างต่อเนื่องประมาณ 2 ชั่วโมง 	-	รูปที่ 2-15 ระบบป้องกันและแจ้งเตือนอัคคีภัยภายในโครงการ

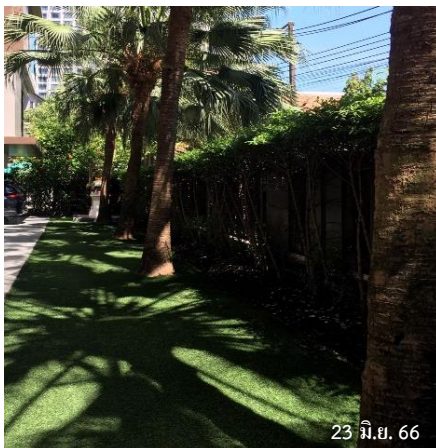
3.6 การป้องกันอัคคีภัย	2) จัดให้มีจุดรวมพลเบื้องต้นภายในโครงการ บริเวณพื้นที่สีเขียวของโครงการด้านทิศเหนือ มีขนาดพื้นที่ 71.48 ตร.ม. โดยพื้นที่จุดรวมพลสามารถรองรับจำนวนคนได้ประมาณ 286 คน ซึ่งเพียงพอต่อผู้อาศัยในโครงการจำนวน 285	✓	จากการลงพื้นที่ตรวจสอบเมื่อวันที่ 23/06/66 และจากการสัมภาษณ์เจ้าหน้าที่ของโครงการ พบว่า โครงการได้จัดให้มีจุดรวมพลเบื้องต้นบริเวณพื้นที่สีเขียวด้านทิศเหนือของโครงการ ทั้งนี้ ในช่วงเดือน	-	รูปที่ 2-16 จุดรวมพลของโครงการ

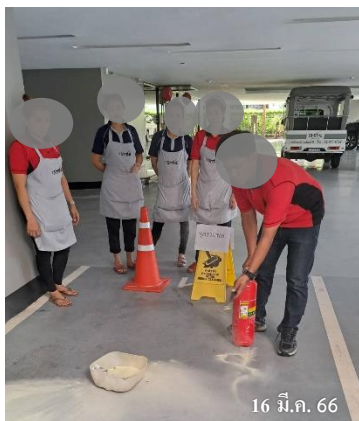
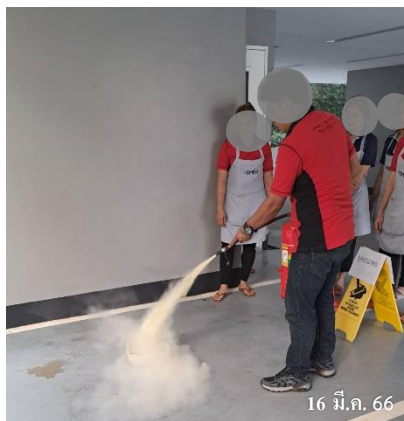
รูปที่ 2-17 การซ้อมอพยพหนีไฟเมื่อเดือนมีนาคม 2566

4) จัดอบรมและซ้อมการอพยพคนกรณีเพลิงไหม้อย่างน้อยปี ละ 1 ครั้ง โดยติดต่อประสานงานกับสถานีดับเพลิงพระโขนงให้มาจัดอบรมและซักซ้อมแผนอพยพหนีไฟให้กับโครงการ	✓ จากการสัมภาษณ์เจ้าหน้าที่และทวนสอบเอกสารของโครงการ พบว่า โครงการมีการจัดอบรมและซ้อมการอพยพคนกรณีเพลิงไหม้ เมื่อเดือนมีนาคม 2566 ที่ผ่านมา	-	รูปที่ 2-17 การอบรมและซ้อมอพยพหนีไฟของโครงการ
