# ผลการดำเนินการตามมาตรการป้องกันและแก้ไขผลกระทบสิ่งแวดล้อมและ มาตรการตรวจสอบผลกระทบสิ่งแวดล้อม

รายงานผลการปฏิบัติตามมาตรการป้องกันและแก้ไขผลกระทบสิ่งแวดล้อมและมาตรการติดตามตรวจสอบคุณภาพสิ่งแวดล้อม

โครงการ สุภาลัย วิลล่า ภูเก็ต

ระยะดำเนินการ ระหว่างเดือน มกราคม-มิถุนายน 2566

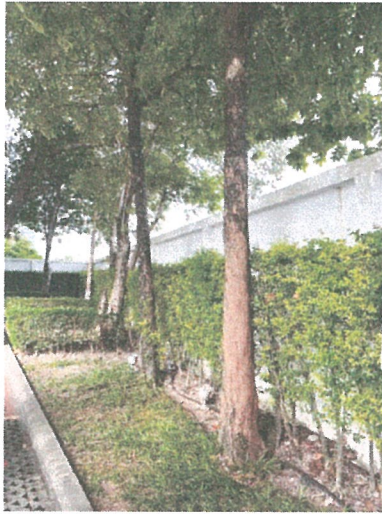
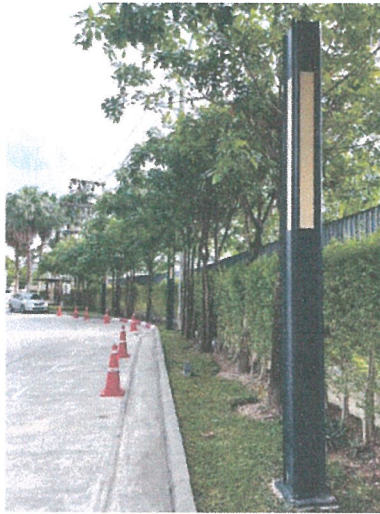
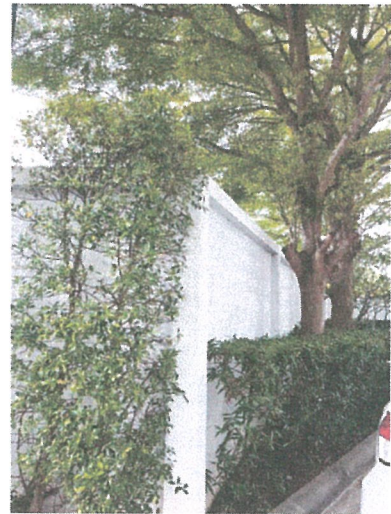
รูปภาพที่ 2.1 พื้นที่สีเขียว

มาตรการป้องกันและแก้ไขผลกระทบสิ่งแวดล้อม	ผลการปฏิบัติตามมาตรการป้องกันและแก้ไขผลกระทบสิ่งแวดล้อม ช่วงดำเนินการ	ปัญหา อุปสรรค ที่ไม่สามารถปฏิบัติตามมาตรการและแนวทางแก้ไข	อ้างอิง
<p>1.5 เสี่ยงและความสิ้นสะท้อน</p> <p>(1) จำกัดความเร็วของรถยนต์ภายในพื้นที่โครงการให้ไม่เกิน 30 กิโลเมตร/ชั่วโมง</p> <p>(2) ทำป้ายประชาสัมพันธ์ให้ระดับเครื่องยนต์เมื่อจอดรถ</p> <p>(3) ปลุกตุ้นไม่ย่นต้นเป็นรั้วกันเสียงโดยรอบโครงการ</p>	<p>ผลกระทบจากการป้องกันและแก้ไขผลกระทบสิ่งแวดล้อม ช่วงดำเนินการ</p> <ul style="list-style-type: none"> <li>- พบโครงการมีการติดตั้งป้ายจำกัดความเร็วของรถยนต์ไว้ภายในพื้นที่โครงการ</li> <li>- พบโครงการมีการติดป้ายประชาสัมพันธ์ให้ระดับเครื่องยนต์ไว้บริเวณลานจอดรถ</li> <li>- พบโครงการมีการปลุกตุ้นไม่ย่นต้นเป็นรั้วกันเสียงไว้โดยรอบบริเวณพื้นที่โครงการ</li> </ul>	<p>-</p> <p>-</p> <p>-</p>	<p>รูปภาพที่ 2.3 ป้ายจำกัดความเร็ว 30 กม./ชม.</p> <p>รูปภาพที่ 2.4 ป้ายดับเครื่องยนต์</p> <p>รูปภาพที่ 2.1 พื้นทึ่สีเขียว</p>

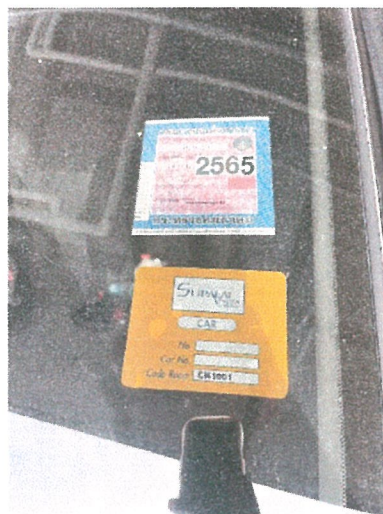
รูปภาพที่ 2.7 บัตรจอดรถสำหรับ

มาตรการป้องกันและแก้ไขผลกระทบสิ่งแวดล้อม	ผลการปฏิบัติตามมาตรการป้องกันและแก้ไขผลกระทบสิ่งแวดล้อม ช่วงดำเนินการ	ปัญหา อุปสรรค ที่ไม่สามารถปฏิบัติ ตามมาตรการและแนวทางแก้ไข	อ้างอิง
<p>4.1 สภาพสังคมและเศรษฐกิจ (ต่อ)</p> <ul style="list-style-type: none"> <li>- ห้ามกระทำการติดตั้งพิมพ์ เครื่องหมายสัญลักษณ์ป้ายโฆษณาทุกชนิด</li> <li>- ห้ามใช้ประโยชน์ห้องชุดกระทำการเคลื่อนย้าย จัปจองพื้นที่ ส่วนกลาง หรือครอบครองทรัพย์สินส่วนกลางทุกชนิดเพื่อประโยชน์ส่วนตัว</li> <li>- ผู้พักอาศัยมีสิทธิใช้ลานจอดรถในบริเวณพื้นที่ที่ฝ่ายจัดการฯ จัดเตรียมไว้ให้ร่วมกันโดยไม่ระบุช่องจอด และต้องให้ความร่วมมือกับเจ้าหน้าที่รักษาความปลอดภัย</li> <li>- ปฏิบัติตามกฎหมายระเบียบจราจร การนำรถเข้า-ออกภายในอาคารชุดอย่างเคร่งครัด</li> <li>- ไม่อนุญาตให้นำสัตว์เลี้ยง เข้ามาเลี้ยงภายในห้องชุด</li> <li>- การขอใช้อาคารและสถานที่เพื่อดำเนินกิจกรรมต่าง ๆ ให้แจ้งความจำนงของอนุญาตให้ฝ่ายจัดการฯ ทราบล่วงหน้าก่อนทุก ครั้งไม่น้อยกว่า 7 วัน</li> <li>- สติกเกอร์ติดรถยนต์ ฝ่ายจัดการโครงการจะมอบให้กับผู้พักอาศัย เพื่ออำนวยความสะดวกในการนำรถผ่านเข้า-ออกอาคาร</li> </ul>	<ul style="list-style-type: none"> <li>- ห้ามผู้พักอาศัยติดป้ายโฆษณาทุกชนิด ภายในพื้นที่โครงการ</li> <li>- ห้ามผู้พักอาศัยจับจองพื้นที่ส่วนกลาง หรือครอบครองทรัพย์สินส่วนกลางทุกชนิดเพื่อประโยชน์ส่วนตัว</li> <li>- ผู้พักอาศัยต้องจอดรถในบริเวณที่โครงการจัดไว้ให้เท่านั้น</li> <li>- มีเจ้าหน้าที่รักษาความปลอดภัยคอยควบคุมการจราจรภายในโครงการ</li> <li>- ไม่อนุญาตให้นำสัตว์เลี้ยง เข้ามาเลี้ยงภายในห้องชุด</li> <li>- หากมีความประสงค์จะใช้พื้นที่ส่วนกลางต้องแจ้งความจำนงต่อฝ่ายจัดการฯ ทราบล่วงหน้าก่อนทุกครั้งไม่น้อยกว่า 7 วัน</li> <li>- โครงการมีการจัดทำบัตรจอดรถสำหรับผู้พักอาศัย เพื่ออำนวยความสะดวกในการนำรถเข้า-ออกอาคาร</li> </ul>	<ul style="list-style-type: none"> <li>-</li> <li>-</li> <li>-</li> <li>-</li> <li>-</li> <li>-</li> <li>-</li> </ul>	<p>รูปภาพที่ 2.7 บัตรจอดรถสำหรับผู้พักอาศัย</p>

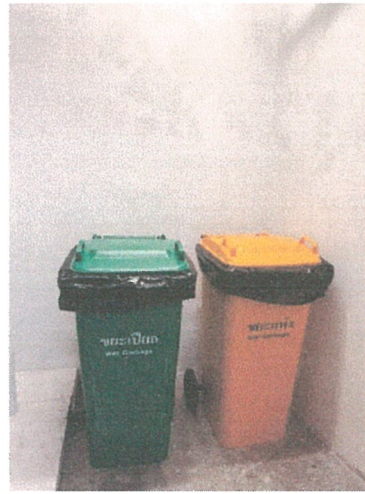
รูปภาพที่ 2.15 ถังขยะแยกประเภท

มาตรการป้องกันและแก้ไขผลกระทบสิ่งแวดล้อม	ผลการปฏิบัติตามมาตรการป้องกันและแก้ไขผลกระทบสิ่งแวดล้อม ช่วงดำเนินการ	ปัญหา อุปสรรค ที่ไม่สามารถปฏิบัติ ตามมาตรการและแนวทางแก้ไข	อ้างอิง
<p>3.6 การจัดจัดการขยะมูลฝอย</p> <p>(1) จัดให้มีถังขยะมูลฝอยภายในห้องพักขยะแต่ละชั้นของอาคาร โดยห้องพักขยะของอาคารชุด ในแต่ละชั้นมีขนาด 3.00 ตารางเมตร/ห้อง ซึ่งโครงการจะจัดให้มีถังขยะขนาด 120 ลิตร จำนวน 4 ถัง/ห้อง แยกเป็นขยะเปียก ขยะแห้ง ขยะรีไซเคิล และขยะอันตราย ภายในห้องพักขยะดังกล่าว ส่วนในห้องพักสำนักงานมีถังขยะ จัดให้มีถังขยะย้อยขนาด 50 ลิตร จำนวน 4 ถัง แยกเป็นขยะเปียก ขยะแห้ง ขยะอันตราย และขยะรีไซเคิล และในห้องพักครัวจะมีถังขยะขนาด 10 ลิตร จำนวน 1 ถัง/ห้อง</p> <p>(2) จัดให้มีห้องพักขยะรวมแบ่งออกเป็น 2 ห้อง เพื่อบรรจุขยะเปียก ขยะแห้ง และขยะอันตราย/ขยะรีไซเคิล ซึ่งสามารถรับขยะมูลฝอยของโครงการได้ประมาณ 3 วัน โดยจะขอรับความอนุเคราะห์จากเทศบาลนครภูเก็ตดำเนินการเก็บขยะไปกำจัดต่อไป</p> <p>(3) กวดขันให้พนักงานทำความสะอาดประจำโครงการรวบรวมขยะมูลฝอยภายในห้องพักขยะแต่ละชั้นทุกอาคารอย่างน้อยวันละ 1 ครั้ง บรรจุลงในถุงขยะพร้อมมัดปากถุงให้เรียบร้อย ก่อนนำไปรวบรวมไว้ที่ห้องพักขยะรวมของโครงการ</p>	<p>ผลการปฏิบัติตามมาตรการป้องกันและแก้ไขผลกระทบสิ่งแวดล้อม ช่วงดำเนินการ</p> <p>- พบโครงการมีการติดตั้งถังขยะมูลฝอยขนาด 120 ลิตร ภายในห้องพักขยะแต่ละชั้นของอาคาร รวมถึงมีการติดตั้งถังขยะไว้ภายในห้องพักสำนักงานมีถังขยะขนาด 10 จำนวน 1 ถัง ซึ่งเพียงพอต่อการรองรับในแต่ละวัน และภายในห้องพักครัวรวมถึงบริเวณพื้นที่ส่วนกลางที่มีขนาดเพียงพอต่อการรองรับขยะในแต่ละวัน ตลอดระยะเวลาที่เปิดดำเนินการ</p> <p>- พบโครงการมีการจัดห้องพักขยะรวมแบ่งออกเป็น 2 ห้อง เพื่อบรรจุขยะเปียก ขยะแห้ง และขยะอันตราย/ขยะรีไซเคิล และจะมีรถขนขยะของเทศบาลนครภูเก็ตดำเนินการเก็บขยะไปกำจัดต่อไป</p> <p>- พบโครงการมีแม่บ้านคอยทำความสะอาด และรวบรวมมูลฝอยภายในห้องพักขยะแต่ละชั้นทุกอาคารอย่างน้อยวันละ 1 ครั้ง บรรจุลงในถุงขยะพร้อมมัดปากถุงให้เรียบร้อย ก่อนนำไปรวบรวมไว้ที่ห้องพักขยะรวมของโครงการ</p>	-	<p>รูปภาพที่ 2.13 ถึงขยะภายในโครงการเอกสารแนบที่ 11 ใบเสร็จมูลฝอย</p> <p>รูปภาพที่ 2.14 ห้องพักมูลฝอยรวม</p> <p>รูปภาพที่ 2.16 การทำความสะอาดห้องพักมูลฝอยรวม</p> <p>รูปภาพที่ 2.14 ห้องพักมูลฝอยรวม</p> <p>รูปภาพที่ 2.15 ถึงขยะแยกประเภท</p>

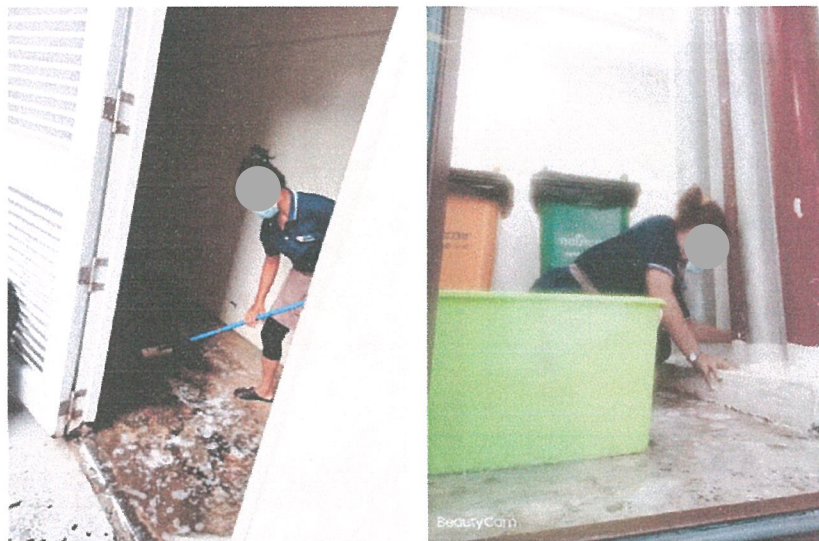
รูปภาพที่ 2.16 การทำความสะอาดห้องพักมูลฝอยรวม

มาตรการป้องกันและแก้ไขผลกระทบสิ่งแวดล้อม	ผลการปฏิบัติตามมาตรการป้องกันและแก้ไขผลกระทบสิ่งแวดล้อม ช่วงดำเนินการ	ปัญหา อุปสรรค ที่ไม่สามารถปฏิบัติ ตามมาตรการและแนวทางแก้ไข	อ้างอิง
<p>4.2 อาชีวอนามัยและความปลอดภัย (ต่อ)</p> <p>(7) ตรวจสอบประสิทธิภาพของระบบสัญญาณเตือนภัยภายในโครงการ ให้สามารถใช้งานได้</p> <p>(8) ตรวจสอบระบบสุขาภิบาลต่าง ๆ ภายในโครงการอย่างสม่ำเสมอ ทั้งระบบบำบัดน้ำเสียและการจัดการขยะมูลฝอย</p> <p>(9) กำชับให้มีการทำความสะอาดถังขยะ และห้องพักขยะ และห้องพัสดุของโครงการทุกวัน หลังจากการเก็บขนขยะเข้า มาเก็บขนมูลฝอย</p>	<p>ผลการปฏิบัติตามมาตรการป้องกันและแก้ไขผลกระทบสิ่งแวดล้อม ช่วงดำเนินการ</p> <ul style="list-style-type: none"> <li>- โครงการมีช่างประจำโครงการคอยตรวจสอบความพร้อมและประสิทธิภาพในการทำงานของระบบป้องกันและระงับ อัคคีภัยเป็นประจำทุกวัน</li> <li>- โครงการได้มีช่างคอยตรวจสอบระบบสุขาภิบาลต่างๆภายในโครงการตลอดระยะเวลาดำเนินการ</li> <li>- โครงการมีแม่บ้านทำความสะอาดถังขยะ และห้องพัสดุผลอยรวม ทุกครั้งที่มีการเก็บขนมูลฝอย ตลอดจนระยะเวลาที่เปิดดำเนินการ</li> </ul>	-	เอกสารแนบที่ 5 บันทึก การตรวจสอบอุปกรณ์ ป้องกันอัคคีภัย  รูปภาพที่ 2.16 การทำความสะอาดห้องพักขยะรวม

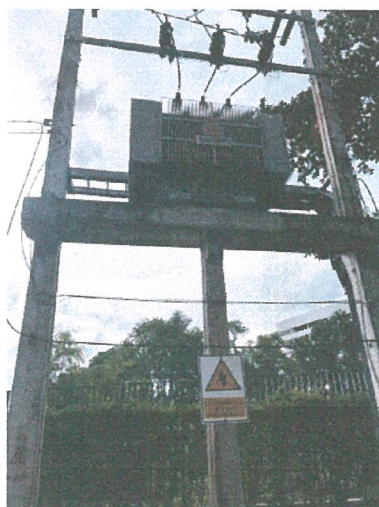
(5) ต้องมีแผ่นป้ายหรือสัญลักษณ์เตือนให้ระวังอันตรายจากไฟฟ้าแรงสูงติดตั้งไว้ในบริเวณที่เห็นได้ชัดเจน	- พบโครงการมีการติดแผ่นป้ายสัญลักษณ์เตือนให้ระวังอันตรายจากไฟฟ้าแรงสูงไว้ตรงบริเวณหม้อแปลงไฟฟ้า ซึ่งสามารถมองเห็นได้ชัดเจน	-	รูปภาพที่ 2.24 หม้อแปลงไฟฟ้า/สัญลักษณ์อันตรายจากไฟฟ้าแรงสูง

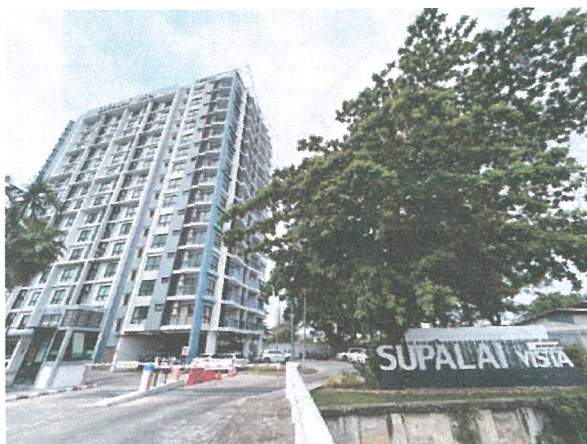
รูปภาพที่ 2.26 ป้ายโครงการ

มาตรการป้องกันและแก้ไขผลกระทบสิ่งแวดล้อม	ผลการปฏิบัติตามมาตรการป้องกันและแก้ไขผลกระทบสิ่งแวดล้อม ช่วงดำเนินการ	ปัญหา อุปสรรค ที่ไม่สามารถปฏิบัติตามมาตรการและแนวทางแก้ไข	อ้างอิง
<p>3.2 การลดผลกระทบสิ่งแวดล้อม</p> <p>(9) ห้ามจอดรถทุกชนิดบริเวณทางเข้า - ออกบนถนนสาธารณะ และบริเวณไหล่ทาง</p> <p>(10) ติดตั้งป้ายโครงการ ลูกศรแสดงทิศทางบริเวณเข้า-ออกโครงการ ที่สามารถมองเห็นได้ชัดเจนและในระยะทางที่จะชะลอรถได้ทันก่อนเข้าสู่โครงการได้อย่างปลอดภัย</p>	<p>- พบโครงการมีการใช้สัญลักษณ์เส้นขาวแดง แทนป้ายห้ามจอดรถทุกชนิดบริเวณทางเข้า-ออกบนถนนสาธารณะ และบริเวณไหล่ทางเพื่อเป็นการป้องกันไม่ให้เกิดอุบัติเหตุที่ขวางเส้นทางจราจร</p> <p>- โครงการมีการติดตั้งป้ายโครงการ ซึ่งมีความสามารถมองเห็นได้ชัดเจน บริเวณด้านหน้าโครงการ</p>	<p>-</p> <p>-</p>	<p>รูปภาพที่ 2.10 สัญลักษณ์เส้นขาวแดง (พื้นที่ห้ามจอด)</p> <p>รูปภาพที่ 2.26 ป้ายชื่อโครงการ</p>

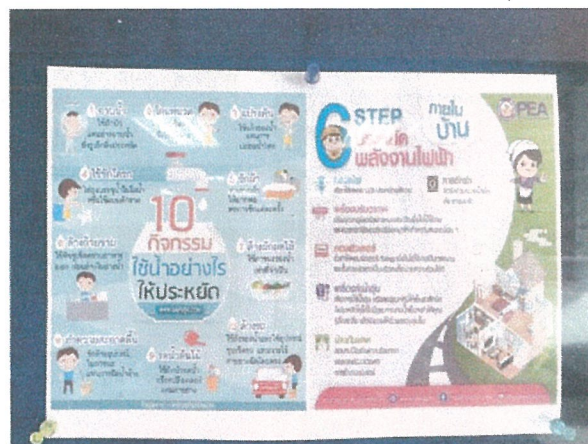
รูปภาพที่ 2.27 ป้ายรณรงค์ประหยัดพลังงาน

มาตรการป้องกันและแก้ไขผลกระทบสิ่งแวดล้อม	ผลการปฏิบัติตามมาตรการป้องกันและแก้ไขผลกระทบสิ่งแวดล้อม ช่วงดำเนินการ	ปัญหา อุปสรรค ที่ไม่สามารถปฏิบัติ ตามมาตรการและแนวทางแก้ไข	อ้างอิง
<p>3.7 ไฟฟ้า (ต่อ)</p> <p>(6) ออกแบบอาคารให้เป็นไปตามกฎกระทรวงกำหนดประเภท หรือ ขนาดของอาคาร และมาตรฐาน หลักเกณฑ์และวิธีการในการ ออกแบบอาคารเพื่ออนุรักษ์พลังงาน พ.ศ.2552</p> <p>(7) เปิดไฟฟ้ส่วนกลางระหว่าง เวลา 18.00-06.00 น.</p> <p>(8) เลือกใช้ไฟฟ้าส่องสว่างและอุปกรณ์ไฟฟ้าต่าง ๆ ส่วนกลาง แบบ ประหยัดพลังงานและดูแลเรื่องการเปิดไฟส่องสว่างเวลากลางคืน ไม่ให้รบกวนผู้ที่อยู่อาศัยใกล้เคียง</p> <p>(9) บำรุงรักษาอุปกรณ์ระบบไฟฟ้าส่วนกลางเพื่อรักษาระดับการใช้ ไฟฟ้าให้ต่ำ</p> <p>(10) ตรวจสอบและซ่อมบำรุงระบบไฟฟ้าส่วนกลางภายในโครงการให้ อยู่ในสภาพดีอยู่เสมอ</p> <p>(11) อบรมเจ้าหน้าที่ทุกคนให้ตระหนักในเรื่องการประหยัดพลังงาน เป็นประจำ</p> <p>(12) รมณรงคืให้ผู้ใช้พักอาศัยใช้ไฟฟ้าอย่างประหยัด</p> <p>(13) จัดเจ้าหน้าที่ที่หมั่นทำความสะอาดหลอดไฟ และโคมไฟส่วนกลาง อยู่เสมอ เพราะฝุ่นละอองที่เกาะหลอดไฟจะทำให้แสงสว่างลด น้อยลง</p>	<p>ผลการปฏิบัติตามมาตรการป้องกันและแก้ไขผลกระทบ สิ่งแวดล้อม ช่วงดำเนินการ</p> <ul style="list-style-type: none"> <li>- พบโครงการมีการออกแบบอาคารตามกฎหมายกระทรวงและมี มาตรฐาน ตามหลักเกณฑ์และวิธีการในการออกแบบอาคาร เพื่ออนุรักษ์พลังงาน พ.ศ.2552 ไว้ตั้งแต่ระยะก่อสร้าง</li> <li>- โครงการมีเจ้าหน้าที่คอยปิดไฟ ในช่วงเวลา 18.00-06.00 น. เป็นประจำทุกวัน</li> <li>- โครงการได้กรเลือกใช้อุปกรณ์ไฟฟ้าส่วนกลาง ชนิดประหยัด พลังงาน เช่น หลอดไฟ LED และมีช่างคอยดูแลเรื่องการปิด ไฟฟ้าส่องสว่าง ในช่วงเวลา 18.00-06.00 น. เพื่อไม่ให้แสงไฟ รบกวนผู้เข้าพักอาศัย</li> <li>- โครงการมีช่างคอยดำเนินการตรวจสอบและซ่อมบำรุงอุปกรณ์ ไฟฟ้าเพื่อให้ใช้งานได้อย่างมีประสิทธิภาพ ตลอดระยะเวลาที่เปิด ดำเนินการ</li> <li>- พบโครงการมีการติดป้ายรณรงค์ให้เจ้าหน้าที่และผู้พักอาศัยใช้ ไฟฟ้าอย่างประหยัดไว้ภายในโครงการ</li> <li>- โครงการมีช่างคอยดำเนินการตรวจสอบและซ่อมบำรุงอุปกรณ์ ไฟฟ้าเพื่อให้ใช้งานได้อย่างมีประสิทธิภาพ ตลอดระยะเวลาที่เปิด ดำเนินการ</li> </ul>	<p>-</p> <p>-</p> <p>-</p> <p>-</p> <p>-</p> <p>-</p>	<p>รูปภาพที่ 2.23 รูปแบบ อาคารโรงการ</p> <p>-</p> <p>-</p> <p>รูปภาพที่ 2.44 การ ตรวจสอบ และซ่อมบำรุง อุปกรณ์ไฟฟ้าส่องสว่าง</p> <p>รูปภาพที่ 2.27 ป้ายรณรงค์ ประหยัดพลังงาน</p> <p>-</p>

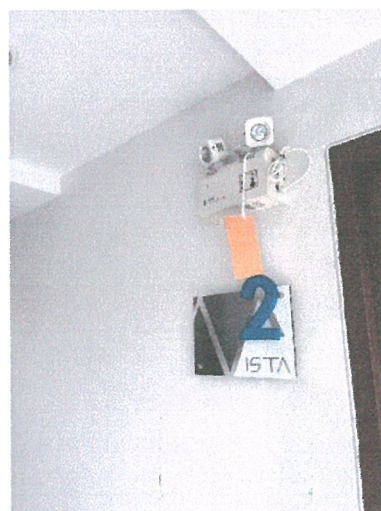
รูปภาพที่ 2.32 ไฟฉุกเฉิน

มาตรการป้องกันและแก้ไขผลกระทบสิ่งแวดล้อม	ผลการปฏิบัติตามมาตรการป้องกันและแก้ไขผลกระทบสิ่งแวดล้อม ช่วงดำเนินการ	ปัญหา อุปสรรค ที่ไม่สามารถปฏิบัติตามมาตรการและแนวทางแก้ไข	อ้างอิง
<p>3.8 การป้องกันอัคคีภัย</p> <p>(1) ออกแบบถนนภายในโครงการ ให้มีความกว้างไม่น้อยกว่า 6.00 เมตร และกำหนดให้เส้นทางเดียว</p> <p>(2) จัดให้มีระบบจราจรที่ปลอดภัย โดยติดตั้งป้ายแสดงทางเดินรถ เข้า-ออกภายในพื้นที่โครงการอย่างชัดเจน</p> <p>(3) ควบคุมการจราจรบริเวณทางเข้า-ออกพื้นที่โครงการ และถนนภายในโครงการ กรณีที่เกิดเหตุอัคคีภัยจัดให้เจ้าหน้าที่รักษาความปลอดภัยคอยควบคุมและดูแลถนนภายในโครงการเป็นกรณีพิเศษ เพื่อไม่ให้มีสิ่งกีดขวางและให้รถดับเพลิงสามารถเข้าระงับอัคคีภัยได้โดยรอบอาคารได้โดยสะดวก</p> <p>(4) จัดให้มีระบบป้องกันและแจ้งเตือนอัคคีภัยของโครงการให้เป็นไปตามข้อกำหนดของกฎกระทรวงฉบับที่ 33 (พ.ศ.2535) และฉบับที่ 50 (พ.ศ.2540) ออกตามความในพระราชบัญญัติควบคุมอาคาร พ.ศ. 2522</p>	<p>ผลการปฏิบัติตามมาตรการป้องกันและแก้ไขผลกระทบสิ่งแวดล้อม ช่วงดำเนินการ</p> <ul style="list-style-type: none"> <li>- พบโครงการมีการออกแบบถนนภายในโครงการมีความกว้างตามที่กำหนดไว้ในมาตรการโดยกำหนดให้เส้นทางทางเดียว</li> <li>- พบโครงการมีการติดตั้งป้ายแสดงทางเดินรถเข้า-ออกภายในพื้นที่โครงการ</li> <li>- พบโครงการจัดเจ้าหน้าที่รักษาความปลอดภัยควบคุมดูแลการจราจรบริเวณทางเข้า-ออก พื้นที่โครงการและถนนภายในโครงการตลอด 24 ชั่วโมง</li> <li>- พบโครงการมีระบบป้องกันและแจ้งเตือนอัคคีภัยของโครงการเป็นไปตามข้อกำหนดของกฎกระทรวงฉบับที่ 33 (พ.ศ.2535) และฉบับที่ 50 (พ.ศ.2540) ออกตามความในพระราชบัญญัติควบคุมอาคาร พ.ศ. 2522</li> </ul>	<ul style="list-style-type: none"> <li>-</li> <li>-</li> <li>-</li> <li>-</li> </ul>	<p>รูปภาพที่ 2.6 พื้นถนนของโครงการ</p> <p>รูปภาพที่ 2.9 ป้ายแสดงทิศทางเดินรถเข้า-ออก</p> <p>รูปภาพที่ 2.52 เจ้าหน้าที่รักษาความปลอดภัย</p> <p>รูปภาพที่ 2.28 ถึงดับเพลิงพร้อมสายฉีดน้ำ</p> <p>รูปภาพที่ 2.29 ทิวรับน้ำดับเพลิง</p> <p>รูปภาพที่ 2.30 อุปกรณ์แจ้งเหตุด้วยมือ</p> <p>รูปภาพที่ 2.31 ป้ายวิธีใช้งานถึงดับเพลิง</p> <p>รูปภาพที่ 2.32 ไฟฉุกเฉิน</p>

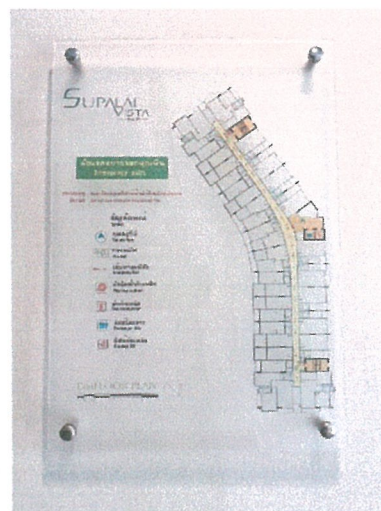
รูปภาพที่ 2.33 แผนผังทางอพยพหนีไฟ

มาตรการป้องกันและแก้ไขผลกระทบสิ่งแวดล้อม	ผลการปฏิบัติตามมาตรการป้องกันและแก้ไขผลกระทบสิ่งแวดล้อม ช่วงดำเนินการ	ปัญหา อุปสรรค ที่ไม่สามารถปฏิบัติตามมาตรการและแนวทางแก้ไข	อ้างอิง
<p>3.8 การป้องกันอัคคีภัย (ต่อ)</p> <p>(5) ตรวจสอบความพร้อมและประสิทธิภาพการทำงานของระบบป้องกันและระงับอัคคีภัยเป็นประจำทุก 6 เดือน หรือตามข้อกำหนดอายุการใช้งานของผลิตภัณฑ์/อุปกรณ์นั้น</p> <p>(6) จัดให้มีการซ้อมป้องกันอัคคีภัย และการใช้อุปกรณ์ดับเพลิงภายในโครงการอย่างน้อยปีละ 1 ครั้ง แก่พนักงานของโครงการ เพื่อให้พนักงานและเจ้าหน้าที่ของโครงการเกิดความคุ้นเคย สามารถรับมือกับเหตุการณ์ที่อาจเกิดขึ้นรวมทั้งปฏิบัติงานและใช้เครื่องมือ/อุปกรณ์ต่างๆ ได้อย่างถูกต้อง</p> <p>(7) จัดให้มีพื้นที่จุดรวมพลบริเวณที่เหมาะสมแก่การอพยพผู้อยู่อาศัย รวมทั้งสิ้น 350 ตารางเมตร</p> <p>(8) จัดให้มีพนักงานรักษาความปลอดภัย เพื่อดูแลความปลอดภัยในพื้นที่โครงการ</p> <p>(9) ติดป้ายแสดงวิธีการใช้อุปกรณ์ดับเพลิงอย่างชัดเจนที่จุดติดตั้งทุกชุด</p> <p>(10) จัดทำแผนผังการอพยพหนีไฟ ไปยังจุดรวมพล ติดไว้บริเวณทางเดินในอาคาร</p> <p>(11) มีการจัดตั้งกรรมการป้องกันอัคคีภัยโดยกำหนดบทบาทหน้าที่</p> <p>(12) จัดให้มีแผนฉุกเฉินเตรียมการสำหรับกรณีเกิดอัคคีภัย</p>	<ul style="list-style-type: none"> <li>- โครงการมีช่างประจำโครงการคอยตรวจสอบความพร้อมและประสิทธิภาพในการทำงานของระบบป้องกันและระงับอัคคีภัยเป็นประจำทุกเดือน</li> <li>- ทางโครงการมีการซ้อมป้องกันอัคคีภัย และการใช้อุปกรณ์ดับเพลิงภายในโครงการอย่างถูกต้อง อย่างน้อยปีละ 1 ครั้ง โดยมีแผนในช่วงเดือน กรกฎาคม - ธันวาคม 2566 ล่าสุดเมื่อเดือนธันวาคม 2565</li> <li>- โครงการมีการจัดเตรียมพื้นที่สำหรับรวมพล และตั้งจุดตั้งป้ายเพื่อระบุตำแหน่งที่ชัดเจน ซึ่งเพียงพอต่อจำนวนผู้พักอาศัย</li> <li>- โครงการมีเจ้าหน้าที่รักษาความปลอดภัยคอยตรวจตรา และอำนวยความสะดวกเรื่องการจราจรภายในโครงการ</li> <li>- โครงการมีการติดตั้งป้ายบอกวิธีการใช้งานบริเวณอุปกรณ์</li> <li>- โครงการมีการติดตั้งผังเส้นทางอพยพหนีไฟไว้บริเวณทางเดินในอาคาร ซึ่งสามารถมองเห็นได้ชัดเจน</li> <li>- ทางโครงการมีการจัดทำแผนฉุกเฉินกรณีที่เกิดอัคคีภัย ซึ่งกำหนดบทบาทหน้าที่สำหรับเหตุการณ์ฉุกเฉิน</li> </ul>	<p>-</p> <p>-</p> <p>-</p> <p>-</p> <p>-</p> <p>-</p>	<p>เอกสารแนบที่ 9 บันทึกการตรวจสอบอุปกรณ์ป้องกันอัคคีภัย</p> <p>-</p> <p>รูปภาพที่ 2.36 ป้ายจุดรวมพล</p> <p>รูปภาพที่ 2.52 เจ้าหน้าที่รักษาความปลอดภัย</p> <p>รูปภาพที่ 2.31 ป้ายวิธีการใช้งานดับเพลิง</p> <p>รูปภาพที่ 2.33 ผังเส้นทางอพยพหนีไฟ</p> <p>เอกสารแนบที่ 6 แผนฉุกเฉิน</p>

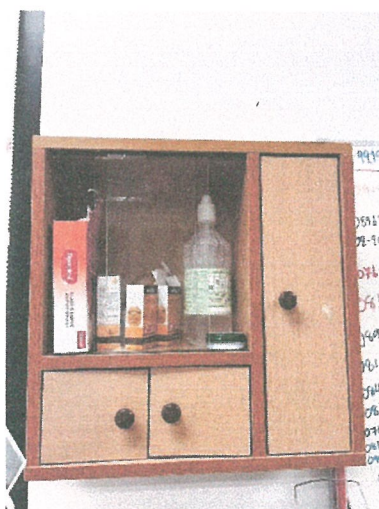
รูปภาพที่ 2.38 กล่องปฐมพยาบาลเบื้องต้น

มาตรการป้องกันและแก้ไขผลกระทบสิ่งแวดล้อม	ผลการปฏิบัติตามมาตรการป้องกันและแก้ไขผลกระทบสิ่งแวดล้อม ช่วงดำเนินการ	ปัญหา อุปสรรค ที่ไม่สามารถปฏิบัติ ตามมาตรการและแนวทางแก้ไข	อ้างอิง
<p>4.2 อาชีวอนามัยและความปลอดภัย</p> <p>(1) จัดให้มีเจ้าหน้าที่รักษาความปลอดภัยให้ปฏิบัติหน้าที่อย่างเคร่งครัด และหมั่นตรวจตราพื้นที่ดูแลความปลอดภัยภายในโครงการตลอด 24 ชั่วโมง หากพบเหตุผิดปกติให้รีบติดต่อขอความช่วยเหลือจากหน่วยงานราชการที่มีหน้าที่ดูแล และระบบรักษาความปลอดภัยทันที</p> <p>(2) จัดให้มีพนักงานอยู่ประจำ เพื่อให้ผู้พักอาศัยสามารถติดต่อหรือแจ้งเหตุได้ตลอดเวลา</p> <p>(3) โครงการจัดให้มีระบบโทรทัศน์วงจรปิด (Closed Circuit Television System : CCTV) จำนวน 13 ชุด</p> <p>(4) ติดประกาศแจ้งเบอร์โทรศัพท์ฉุกเฉินของเจ้าหน้าที่โครงการหรือหน่วยงานราชการที่เกี่ยวข้องไว้อย่างชัดเจนในทุกชั้นในกรณีที่เกิดอัคคีภัย</p> <p>(5) ติดป้ายแนะนำการใช้อุปกรณ์แต่ละตัว ไว้บริเวณที่ติดตั้งอุปกรณ์นั้น เพื่อให้ผู้อยู่อาศัยสามารถนำมาใช้งานได้ทันที</p> <p>(6) จัดเตรียมเครื่องมือปฐมพยาบาลเบื้องต้น พร้อมทั้งเตรียมพร้อมประสานงานกับโรงพยาบาล หากเกิดอุบัติเหตุรุนแรง</p>	<p>- โครงการมีเจ้าหน้าที่รักษาความปลอดภัยคอยตรวจตรา รักษาความปลอดภัยภายในโครงการ อำนาจความสะดวก รวมถึงควบคุมการจราจร อยู่ตลอดระยะเวลาที่เปิดดำเนินการ</p> <p>- โครงการเจ้าหน้าที่คอยอยู่ประจำโครงการตลอด 24 ชั่วโมง รวมถึงเจ้าหน้าที่รักษาความปลอดภัย คอยอำนวยความสะดวกตลอดระยะเวลาในการเปิดทำการ</p> <p>- โครงการมีการติดตั้งกล้องวงจรปิด ทั่วทั้งบริเวณโครงการ และมีการตรวจสอบ บำรุงรักษา โดยช่าง ให้สามารถใช้งานได้ อย่างมีประสิทธิภาพ</p> <p>- โครงการมีการรวบรวมหมายเลขเบอร์โทรศัพท์ฉุกเฉินของเจ้าหน้าที่โครงการหรือหน่วยงานราชการที่เกี่ยวข้อง ไว้บริเวณจุดประชาสัมพันธ์ข่าวสาร ภายในโครงการ และมีเจ้าหน้าที่นิเทศบุคคลเป็นผู้ติดต่อประสานงานในกรณีที่เกิดเหตุฉุกเฉิน</p> <p>- โครงการมีการติดตั้งป้ายแสดงการใช้งานของถังดับเพลิงทุกถัง ภายในโครงการ ซึ่งสามารถมองเห็นได้ชัดเจน</p> <p>- โครงการมีการจัดเตรียมอุปกรณ์รักษาพยาบาลเบื้องต้นไว้ยังสำนักงานนิติบุคคล และหากเกิดเหตุฉุกเฉิน เจ้าหน้าที่นิติบุคคล จะดำเนินการติดต่อไปยังหน่วยงานที่เกี่ยวข้องในพื้นที่โดยทันที</p>	<p>-</p> <p>-</p> <p>-</p> <p>-</p> <p>-</p> <p>-</p>	<p>รูปภาพที่ 2.52 เจ้าหน้าที่รักษาความปลอดภัย</p> <p>รูปภาพที่ 2.52 เจ้าหน้าที่รักษาความปลอดภัย</p> <p>รูปภาพที่ 2.54 ระบบโทรทัศน์วงจรปิด</p> <p>รูปภาพที่ 2.37 เบอร์โทรศัพท์ฉุกเฉิน</p> <p>รูปภาพที่ 2.38 กล่องปฐมพยาบาลเบื้องต้น</p>

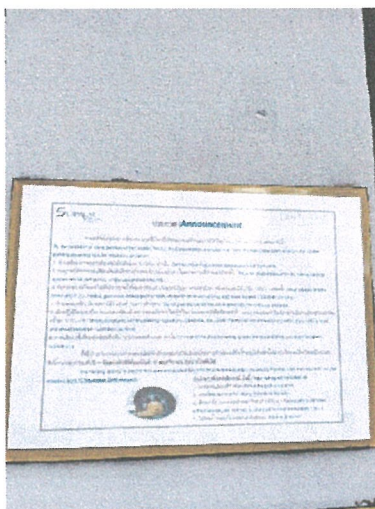
รูปภาพที่ 2.41 ป้ายประชาสัมพันธ์นโยบายการจอดรถ

มาตรการป้องกันและแก้ไขผลกระทบสิ่งแวดล้อม	ผลการปฏิบัติตามมาตรการป้องกันและแก้ไขผลกระทบสิ่งแวดล้อม ช่วงดำเนินการ	ปัญหา อุปสรรค ที่ไม่สามารถปฏิบัติ ตามมาตรการและแนวทางแก้ไข	อ้างอิง
<p>3.2 การคมนาคมขนส่ง</p> <p>(1) กำหนดให้ผู้พักอาศัยของโครงการ ที่ต้องการนำรถเข้ามาจอดรถ ภายในโครงการ ให้มาทำบัตรจอดรถ ซึ่งจะมีจำนวนเท่ากับจำนวนที่ จอดรถยนต์ของโครงการ คือ 90 คัน</p> <p>(2) กำหนดการบริหารจัดการที่จอดรถของโครงการ โดยจัดแบ่งให้มีพื้นที่ การจอดรถที่เหมาะสม คือ</p> <ul style="list-style-type: none"> <li>- ผู้พักอาศัยในโครงการจะไม่มีรถกำหนดเป็นที่จอดรถประจำ ซึ่งจะ ทำให้มีการหมุนเวียนพื้นที่จอดรถได้เพิ่มมากกว่าแบบกำหนดที่จอดรถ ประจำ</li> <li>- ผู้ที่มาติดต่อผู้พักอาศัยในโครงการ โครงการจะแจกบัตรอนุญาต ชั่วคราวและให้จอดรถได้ไม่เกิน 2 ชั่วโมง (ไม่คิดค่าใช้จ่ายในการจอด) หลังจากนั้นจะกำหนดให้เสียค่าจอดรถ ทั้งนี้เพื่อเป็นการจำกัดการนำ รถนอกโครงการมาจอดในพื้นที่โครงการ และใช้พื้นที่จอดรถภายใน โครงการโดยไม่จำเป็น</li> <li>(3) ส่งเสริมให้มีการใช้ระบบขนส่งสาธารณะ เพื่อเป็นการลดการใช้ รถยนต์อย่างยั่งยืน</li> <li>-</li> </ul>	<p>ผลการปฏิบัติตามมาตรการป้องกันและแก้ไขผลกระทบสิ่งแวดล้อม</p> <ul style="list-style-type: none"> <li>- พบโครงการมีการทำบัตรจอดรถให้ผู้เช่าที่พักอาศัยภายในโครงการติดไว้ที่บริเวณหน้ารถจักรยาน</li> <li>- โครงการได้มีการกำหนดพื้นที่จอดรถประจำให้ผู้พักอาศัย แต่ใช้วิธีการหมุนเวียนพื้นที่จอดรถ โดยมีเจ้าหน้าที่รักษาความปลอดภัย เป็นผู้ควบคุมและคอยอำนวยความสะดวกให้แก่ผู้พัก อาศัย</li> <li>- โครงการมีบัตรจอดรถชั่วคราวสำหรับผู้ที่มาติดต่อผู้พักอาศัยใน โครงการ และได้ติดตั้งป้ายประชาสัมพันธ์แก่ผู้มาติดต่อผู้พัก อาศัย โดยมีข้อกำหนดให้จอดรถชั่วคราวได้ไม่เกิน 2 ชั่วโมง หากเกินกำหนดมีนโยบายล็อคล้อยานพาหนะ และปรับ 1,000 บาท/ครั้ง เพื่อให้พื้นที่จอดรถเพียงพอต่อผู้พักอาศัย</li> <li>- เนื่องจากบริเวณพื้นที่โครงการมีระบบขนส่งสาธารณะวิ่งผ่าน จำนวนน้อย ทำให้ยากต่อการใช้บริการระบบขนส่งสาธารณะ แต่โครงการมีพนักงานคอยอำนวยความสะดวกในเรื่องการ ติดต่อประสานงานกับรถรับจ้าง ในกรณีที่ผู้พักอาศัยประสงค์ จะใช้งาน</li> </ul>	<p>-</p> <p>-</p> <p>-</p> <p>-</p>	<p>รูปภาพที่ 2.7 บัตรจอดรถสำหรับผู้พักอาศัย</p> <p>รูปภาพที่ 2.5 พื้นที่จอดรถ</p> <p>รูปภาพที่ 2.8 บัตรจอดรถชั่วคราว</p> <p>รูปภาพที่ 2.41 ป้ายประชาสัมพันธ์นโยบาย การจอดรถ</p> <p>-</p>

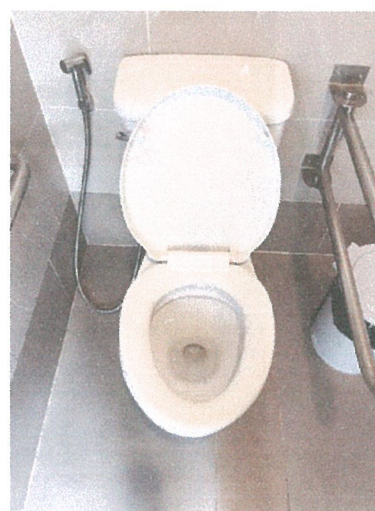
รูปภาพที่ 2.46 สุขภัณฑ์ประหยัdnน้ำ

มาตรการป้องกันและแก้ไขผลกระทบสิ่งแวดล้อม	ผลการปฏิบัติตามมาตรการป้องกันและแก้ไขผลกระทบสิ่งแวดล้อม ช่วงดำเนินการ	ปัญหา อุปสรรค ที่ไม่สามารถปฏิบัติ ตามมาตรการและแนวทางแก้ไข	อ้างอิง
<p>3.3 การใช้น้ำ</p> <p>(1) จัดให้มีถังเก็บน้ำใต้ดินคอนกรีตเสริมเหล็ก และถังเก็บน้ำคอนกรีตเสริมเหล็กบนชั้นดาดฟ้า</p> <p>(2) ปริมาณน้ำที่เก็บไว้ใช้ไม่โครงการเท่ากับ 354.85 ลูกบาศก์เมตร สามารถสำรองน้ำใช้ได้มากกว่า 1 วัน</p> <p>(3) จัดให้มีการเคลือบผิวโครงสร้างด้วยไฮโดร ซิล เพื่อป้องกันการปนเปื้อนที่เกิดจากถังเก็บน้ำประปา โครงการจะเลือกใช้ไฮโดร ซิลวัสดุกันซึม ชนิดโพลีเอเธอร์ซีเมนต์ (Cement Base) สามารถใช้ในงานฉาบหรือทาป้องกันกรซึมในงานพื้นผิวโครงสร้างคอนกรีต และสามารถใช้งานโครงสร้างคอนกรีต และสามารถใช้งานโครงสร้างคอนกรีต ปราศจากสารพิษ</p> <p>(4) จัดให้มีเจ้าหน้าที่คอยดูแลถังทำความสะอาดถังเก็บน้ำเป็นประจำทุก ๑ 6 เดือน</p> <p>(5) รมรงค์เข้าร่วมกันประหยัต้นน้ำและเลือกใ้สุขกัณตประหยัต้นน้ำ</p> <p>(6) ตรวจสอบการแจกจ่ายน้ำและเส้นทอให้อยู่ในสภาพต้อยเสมอ หากพบว่าชำรุดใ้แก้ไขทันที นอกจากนี้ โครงการจะหมั่นตรวจสอบระบบท่อน้ำ รวมถึงเครื่องสุกัณตที่ท้อจากชำรุด จนเป็นเหตุใ้ให้น้ำประปารั่วไหลใ้จ่าย</p>	<p>ผลกระทบจากการป้องกันและแก้ไขผลกระทบสิ่งแวดล้อม ช่วงดำเนินการ</p> <ul style="list-style-type: none"> <li>- โครงการมีการจัดเตรียมถังเก็บน้ำสำรองไว้ตามที่กำหนดในมาตรการ ซึ่งเพียงพอต่อการใช้ภายในโครงการ</li> <li>- โครงการได้สำรองน้ำไว้ใช้ในยามฉุกเฉิน โดยสามารถสำรองใช้ได้มากกว่า 1 วัน</li> <li>- โครงการได้จัดให้มีการเคลือบผิวโครงสร้างถังเก็บน้ำด้วย ไฮโดรซิล โดยใช้วัสดุกันซึมชนิดโพลีเอเธอร์ซีเมนต์ เพื่อป้องกันการปนเปื้อนที่เกิดจากถังน้ำประปา</li> <li>- โครงการมีการล้างทำความสะอาดถังเก็บน้ำ 1 ครั้ง / ปี ทั้งนี้ขึ้นอยู่กับสภาพของถังเก็บน้ำ พร้อมทั้งมีเจ้าหน้าที่คอยตรวจสอบสภาพของถังเก็บน้ำอยู่สม่ำเสมอ</li> <li>- โครงการติดตั้งป้ายประหยัดพลังงานและได้เลือกใ้สุขกัณตที่ประหยัต้นน้ำ</li> <li>- โครงการได้ตัดใ้หมั่ช่างคอยตรวจสอบการแจกจ่ายน้ำและเส้นทอให้อยู่ในสภาพต้อยเสมอ หากพบเจอการชำรุดเสียหาย จะดำเนินการซ่อมแซมหรือเปลี่ยนใหม่ในทันที</li> </ul>	<p>-</p> <p>-</p> <p>-</p> <p>-</p> <p>-</p> <p>-</p>	<p>รูปภาพที่ 2.43 ถังเก็บน้ำบนชั้นดาดฟ้า/ใต้ดิน</p> <p>-</p> <p>-</p> <p>รูปภาพที่ 2.27 ป้ายรณรงค์ประหยัดพลังงาน</p> <p>รูปภาพที่ 2.46 สุกัณตที่ประหยัต้นน้ำ</p>

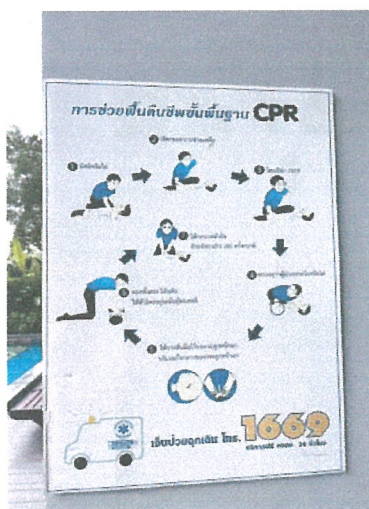
รูปภาพที่ 2.50 ป้ายช่วยคืนชีพขั้นพื้นฐาน (CPR)

มาตรการป้องกันและแก้ไขผลกระทบสิ่งแวดล้อม	ผลการปฏิบัติตามมาตรการป้องกันและแก้ไขผลกระทบสิ่งแวดล้อม ช่วงดำเนินการ	ปัญหา อุปสรรค ที่ไม่สามารถปฏิบัติ ตามมาตรการและแนวทางแก้ไข	อ้างอิง
<p>4.3 การจัดการสระว่ายน้ำ (ต่อ)</p> <p>(8) จัดให้มีอ่างล้างมือ บริเวณล้างตัวก่อนลงสระและที่ล้างเท้า ทางเข้าบริเวณสระว่ายน้ำและเติมคลอรีนลงในที่ล้างเท้าเพื่อ ป้องกันการติดเชื้อ</p> <p>(9) จัดให้มีพนักงานดูแลความสะอาดของห้องน้ำเป็นประจำทุกวันเพื่อ เปิดให้บริการ</p> <p>(10) จัดให้มีระบบแสงสว่างอย่างเพียงพอทั่วบริเวณสระว่ายน้ำ ใน กรณีที่มีการเปิดใช้สระในเวลากลางคืน</p> <p>(11) จัดให้มีป้ายบอกความลึกและเลขระดับบอกความลึกที่สามารถ มองเห็นได้ชัดเจน</p> <p>(12) จัดให้มีป้ายระบุว่า “สถานที่เก็บสารเคมีอันตราย” และ “ห้าม เข้า” ซึ่งบริเวณดังกล่าวจะต้องมีการระบายอากาศที่ดี และมีการ จัดเก็บสารเคมีเป็นไปตามกฎหมายที่เกี่ยวข้อง</p> <p>(13) จัดให้มีเจ้าหน้าที่ความปลอดภัยประจำสระ (Life guard) โดยอยู่ ประจำสระว่ายน้ำตลอดเวลาที่เปิดบริการ</p>	<p>ผลการปฏิบัติตามมาตรการป้องกันและแก้ไขผลกระทบ สิ่งแวดล้อม ช่วงดำเนินการ</p> <ul style="list-style-type: none"> <li>- ทางโครงการมีอ่างล้างมือ บริเวณที่ชำระล้างกายก่อนลงสระ อยู่บริเวณทางเข้าสระว่ายน้ำ</li> <li>- โครงการได้จัดให้มีพนักงานดูแลความสะอาดของห้องน้ำเป็นประจำทุกวันเพื่อเปิดให้บริการ</li> <li>- ทางโครงการมีการติดตั้งไฟฟ้าส่องสว่างไว้บริเวณสระว่ายน้ำ ของโครงการ</li> <li>- ทางโครงการมีป้ายบอกความลึกและเลขระดับบอกความลึกที่ มองเห็นได้ชัดเจน</li> <li>- โครงการติดตั้งป้าย “สถานที่เก็บรักษาสารเคมีอันตรายห้ามเข้า โดยไม่ได้รับอนุญาต” ไว้บริเวณห้องจัดเก็บสารเคมี</li> <li>- ทางโครงการ มีการติดตั้งกล้องวงจรปิด และติดตั้งป้ายวิธีการ ช่วยคืนชีพขั้นพื้นฐาน (CPR) หากเกิดเหตุฉุกเฉิน แต่ไม่มี เจ้าหน้าที่ความปลอดภัยประจำสระ (Life guard)</li> </ul>	<ul style="list-style-type: none"> <li>-</li> <li>-</li> <li>-</li> <li>-</li> <li>-</li> </ul>	<p>รูปภาพที่ 2.47 จุดชำระร่างกายก่อนเข้าสระว่ายน้ำ</p> <p>รูปภาพที่ 2.49 พนักงานดูแลความสะอาดห้องน้ำ</p> <p>รูปภาพที่ 2.20 แสงสว่างบริเวณสระว่ายน้ำ</p> <p>รูปภาพที่ 2.21 ป้ายบอกความลึกสระว่ายน้ำ</p> <p>รูปภาพที่ 2.49 ห้องเก็บสารเคมี/ป้ายเตือนสถานที่เก็บรักษาสารเคมี</p> <p>รูปภาพที่ 2.50 ป้ายช่วยคืนชีพขั้นพื้นฐาน (CPR)</p>

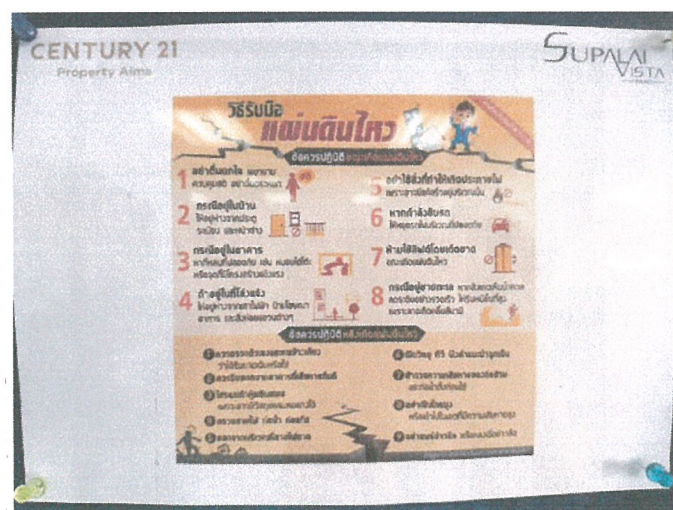
รูปภาพที่ 2.51 ป้ายประชาสัมพันธ์ปฏิบัติตนเมื่อเกิดแผ่นดินไหว

มาตรการป้องกันและแก้ไขผลกระทบสิ่งแวดล้อม	ผลการปฏิบัติตามมาตรการป้องกันและแก้ไขผลกระทบสิ่งแวดล้อม ช่วงดำเนินการ	ปัญหา อุปสรรค ที่ไม่สามารถปฏิบัติตามมาตรการและแนวทางแก้ไข	อ้างอิง
<p>1.3 การเกิดแผ่นดินไหว</p> <p>(1) จัดเส้นทางหนีภัยไว้ภายในบริเวณโครงการ เมื่อเกิดเหตุการณ์ภัยพิบัติขึ้นกับผู้อาศัยในพื้นที่โครงการก็สามารถอพยพไปยังจุดที่ปลอดภัยได้อย่างรวดเร็ว และไม่เกิดการสูญเสียชีวิต</p> <p>(2) เตรียมพร้อมประสานงานกับหน่วยงานที่รับผิดชอบหากเกิดกรณีแผ่นดินไหว ได้แก่ หน่วยงานบรรเทาสาธารณภัยเพื่อให้ความช่วยเหลือผู้อาศัยในการอพยพออกจากอาคารได้ทันเวลาที่</p> <p>(3) จัดให้มีการซ้อมอพยพหนีภัยของผู้ที่พักอาศัยและพนักงานในโครงการด้วย หรือหากทางจังหวัดมีการซ้อมอพยพหนีภัย พนักงานของโครงการจะต้องเข้าร่วมการฝึกดังกล่าวด้วย เพื่อให้เกิดความเข้าใจและปฏิบัติตามได้ถูกต้องเมื่อเกิดเหตุการณ์จริงขึ้น และให้มีการซักซ้อมอย่างน้อยปีละ 1 ครั้ง</p> <p>(4) ติดป้ายประชาสัมพันธ์เพื่อให้ความรู้ด้านการปฏิบัติตามเมื่อเกิดแผ่นดินไหวแก่ผู้พักอาศัย</p> <p>(5) จัดทำคู่มือการปฏิบัติตามเพื่อให้เกิดความปลอดภัย เมื่อเกิดแผ่นดินไหวแก่ผู้พักอาศัยในโครงการ</p> <p>(6) ติดตามข่าวสารเป็นประจำเพื่อเตรียมการป้องกันเหตุการณ์</p>	<p>สิ่งแวดล้อม ช่วงดำเนินการ</p> <ul style="list-style-type: none"> <li>- โครงการได้จัดให้มีเส้นทางอพยพหนีไฟติดโถงทางเดินในจุดที่มองเห็นได้ง่าย รวมถึงทางโครงการติดตั้งป้ายทางออกฉุกเฉินไว้ภายในอาคาร</li> <li>- โครงการมีการรวบรวมเบอร์โทรศัพท์ฉุกเฉินไว้บริเวณจุดประชาสัมพันธ์ข่าวสาร ภายในอาคารของโครงการ ซึ่งเป็นจุดที่สามารถมองเห็นได้อย่างชัดเจน อีกทั้งได้จัดเจ้าหน้าที่เป็นเป็นผู้ประสานงานกับหน่วยงานต่างๆ หากเกิดเหตุฉุกเฉิน</li> <li>- ทางโครงการมีแผนการซ้อมอพยพหนีภัยให้แก่ผู้พักอาศัยและพนักงาน ปีละ 1 ครั้ง โดยมีกำหนดการอยู่ระหว่างเดือนกรกฎาคม – ธันวาคม 2566</li> <li>- โครงการการติดป้ายประชาสัมพันธ์ด้านการปฏิบัติตามเมื่อเกิดเหตุแผ่นดินไหวให้แก่ผู้พักอาศัย</li> <li>- โครงการไม่ได้จัดทำคู่มือปฏิบัติตามเมื่อเกิดเหตุแผ่นดินไหว แต่ได้ดำเนินการติดตั้งป้ายประชาสัมพันธ์ให้ผู้ปฏิบัติตามเมื่อเกิดแผ่นดินไหว อีกทั้งได้จัดเจ้าหน้าที่นิเทศ ติดตามข่าวสาร และแจ้งเหตุการณ์ฉุกเฉินแก่ผู้พักอาศัย</li> </ul>	<p>-</p> <p>-</p> <p>-</p> <p>-</p> <p>-</p>	<p>รูปภาพที่ 2.34 ป้ายทางออกฉุกเฉิน</p> <p>รูปภาพที่ 2.33 ฟังเส้นทางอพยพหนีไฟ</p> <p>รูปภาพที่ 2.37 เบอร์โทรศัพท์ฉุกเฉิน</p> <p>รูป ภาพ ที่ 2.51 ป้ายประชาสัมพันธ์ปฏิบัติตนเมื่อเกิดแผ่นดินไหว</p>
