รายงานผลการปฏิบัติตามมาตรการป้องกันและแก้ไขผลกระทบสิ่งแวดล้อมและมาตรการติดตามตรวจสอบผลกระทบสิ่งแวดล้อม

ตารางที่ 3-1 รายงานผลการปฏิบัติตามมาตรการป้องกันและแก้ไขผลกระทบสิ่งแวดล้อมและมาตรการติดตามตรวจสอบผลกระทบสิ่งแวดล้อมโครงการ Diamond Condominium

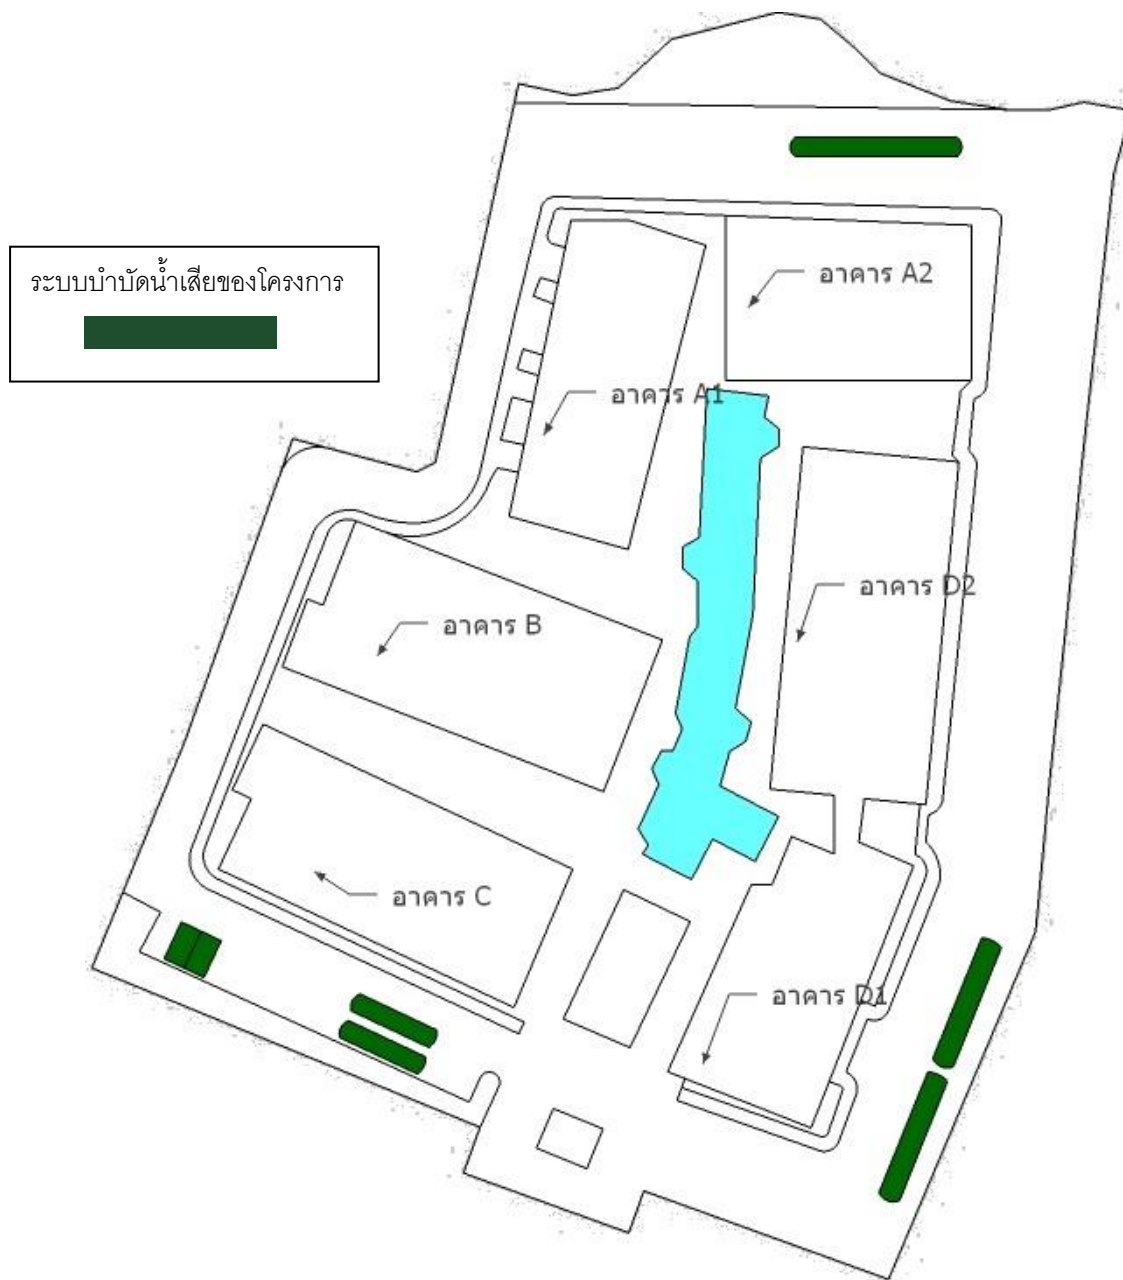
ภาพที่ 3-1 จุดเก็บตัวอย่างน้ำทิ้งของโครงการ

การวิเคราะห์คุณภาพน้ำทิ้งของโครงการ ไดมอนด์คอนโดมิเนียม ประจำเดือนมกราคม – มิถุนายน 2566 เพื่อตรวจสอบคุณภาพน้ำทิ้งและประสิทธิภาพในการบำบัดน้ำเสีย แสดงในภาพที่ 3-1

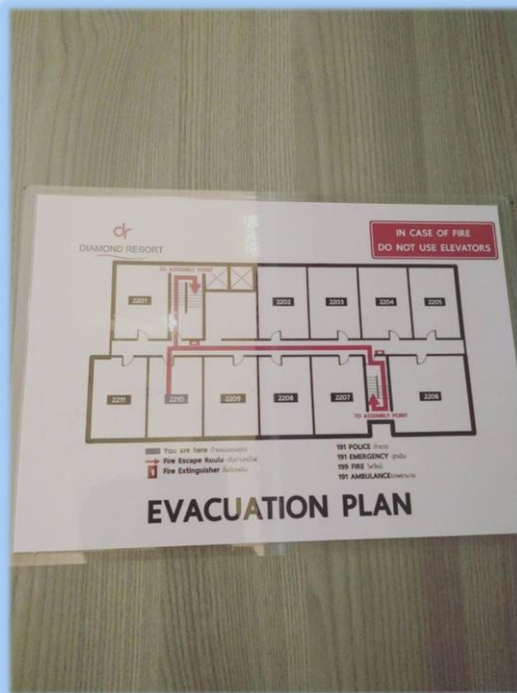
ภาพที่ 2-1 บ้ายบอกทางหนีไฟ

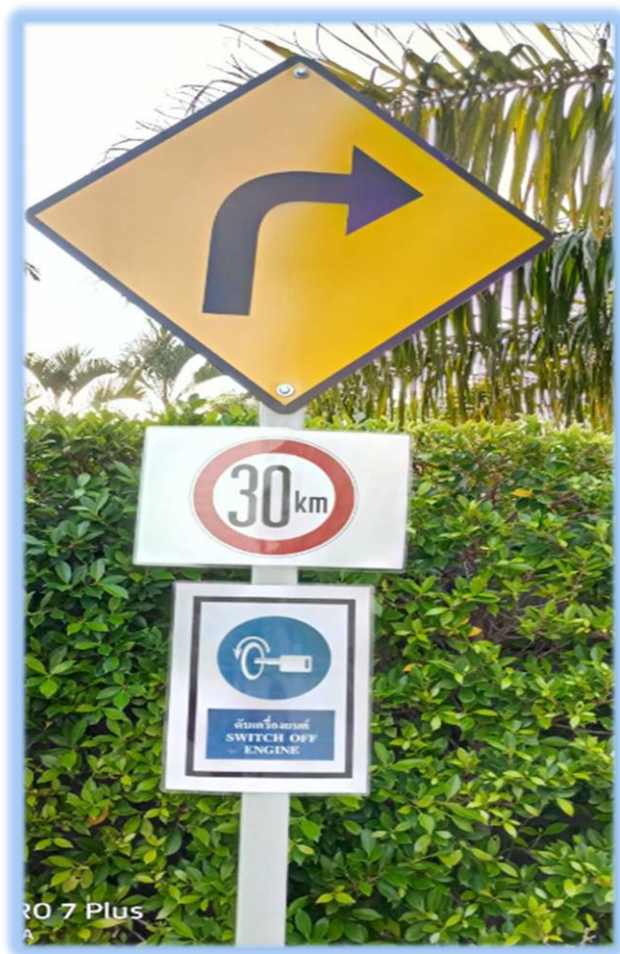
ภาพที่ 2-4 ป้ายดับเครื่องยนต์ขณะจอดรถ

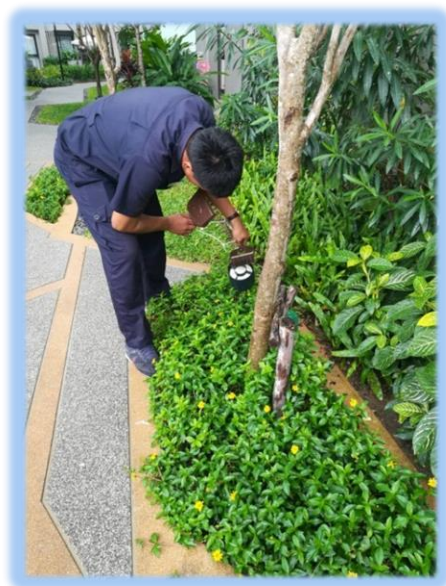
ภาพที่ 2-8 การบำรุงดูแลรักษาระบบแสงสว่างรอบๆอาคาร

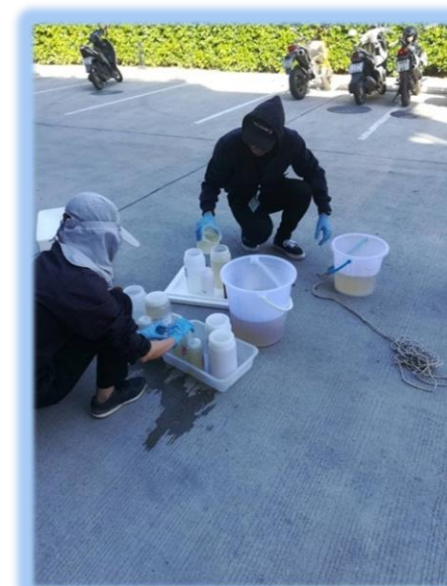
ภาพที่ 2-9 การบำรุงดูแลรักษาและตรวจสอบคุณภาพน้ำ

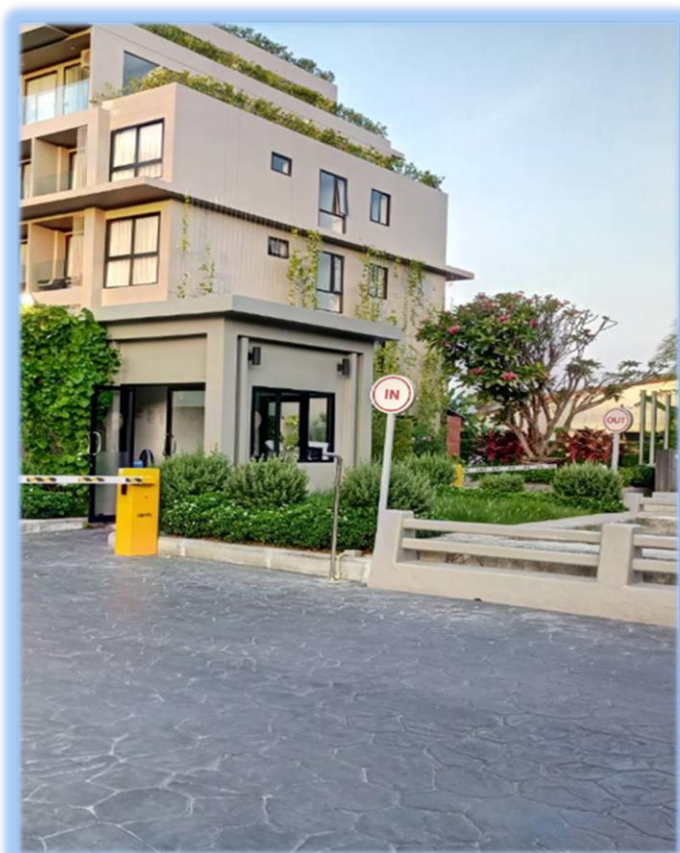
ภาพที่ 2-10 ป้ายบอกทางเข้าออกโครงการ
