รายงานผลการปฏิบัติตามมาตรการป้องกันและแก้ไขผลกระทบสิ่งแวดล้อมและมาตรการติดตามตรวจสอบคุณภาพสิ่งแวดล้อม

โครงการ OZONE Condotel Kata beach

ระยะดำเนินการ ระหว่างเดือน มกราคม – มิถุนายน 2566

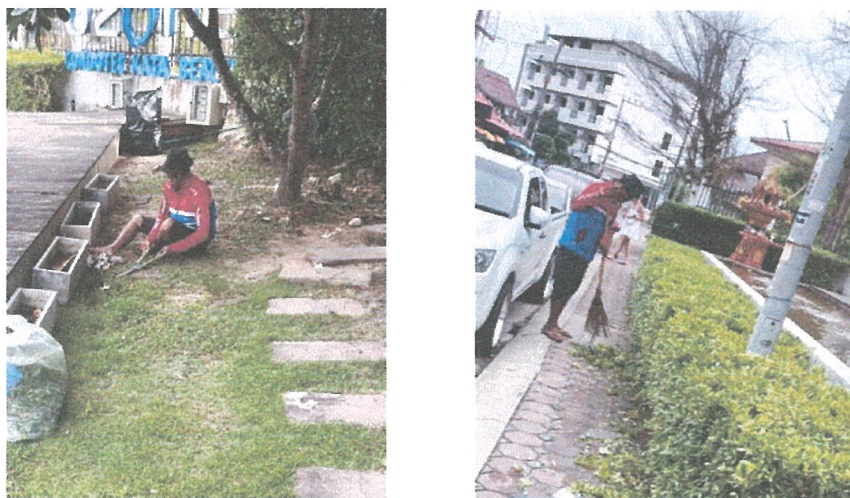
4.4 สุขภาพ (1) ตรวจสอบการทำความสะอาดเครื่องปรับอากาศเป็นประจำทุก 6 เดือน ตลอดระยะเวลาดำเนินการ (2) ตรวจสอบและทำลายแหล่งเพาะพันธุ์ลูกน้ำยุงลาย บริเวณพื้นที่โครงการ ทุกเดือน ตลอดระยะเวลาดำเนินการ (3) จัดให้มีเจ้าหน้าที่ดูแลรักษาพื้นที่สีเขียวภายในโครงการให้มีสภาพน่าดู ทุกเดือน ตลอดระยะเวลาดำเนินการ	- โครงการมีการทำความสะอาดเครื่องปรับอากาศเป็นประจำทุกเดือน เพื่อเพิ่มประสิทธิภาพในการทำงาน - โครงการมีการว่าจ้างให้บริษัทเอกชน เข้ามาดำเนินฉีดพ่นแมลงเป็นประจำทุกเดือน ตลอดระยะเวลาที่เปิดดำเนินการ - โครงการมีคนสวนทำหน้าที่ในการบำรุงรักษา รดน้ำ ใส่ปุ๋ย ตัดแต่งกิ่งต้นไม้ และพื้นที่สีเขียวภายในโครงการ เพื่อให้มีสภาพที่น่าดูอยู่ตลอดระยะเวลาดำเนินการ	- - -	รูปภาพที่ 2.42 การล้างทำความสะอาดเครื่องปรับอากาศ เอกสารแนบที่ 6 รายงานการฉีดพ่นแมลง รูปภาพที่ 2.55 งานฉีดพ่นแมลง รูปภาพที่ 2.2 งานดูแลสวน

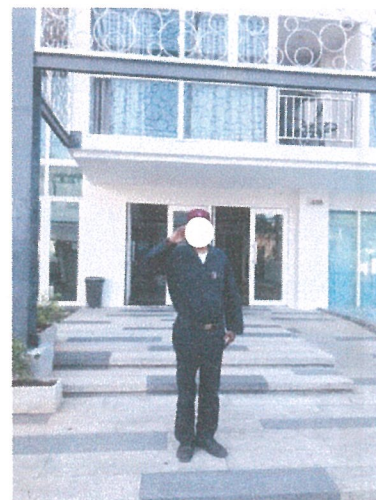
3.2 การคมนาคมขนส่ง (1) ตรวจสอบการกีดขวางการจราจรและการอำนวยความสะดวกในการเข้าออกโครงการทุกวันตลอดระยะเวลาดำเนินการ (2) ตรวจสอบสภาพการใช้งานของเครื่องหมายและสัญลักษณ์ห้ามจอดรถบริเวณหน้าโครงการให้มีสภาพพร้อมใช้งาน บริเวณทางเข้า-ออก บนถนนสาธารณะและไหล่ทาง ทุก 6 เดือน ตลอดระยะเวลาดำเนินการ	- โครงการมีเจ้าหน้าที่รักษาความปลอดภัยประจำโครงการคอยตรวจตราและอำนวยความสะดวกเรื่องการจราจรและการจอดรถภายในโครงการ และบริเวณทางเข้า-ออก และมีเจ้าหน้าที่นิเทศคอยดูแลสภาพการใช้งานของเครื่องหมายและสัญลักษณ์จราจร อยู่ตลอดระยะเวลาที่เปิดดำเนินการ หากพบชำรุดเสียหายจะดำเนินการซ่อมแซมหรือเปลี่ยนใหม่ทันที	-	รูปภาพที่ 2.4 เจ้าหน้าที่รักษาความปลอดภัย

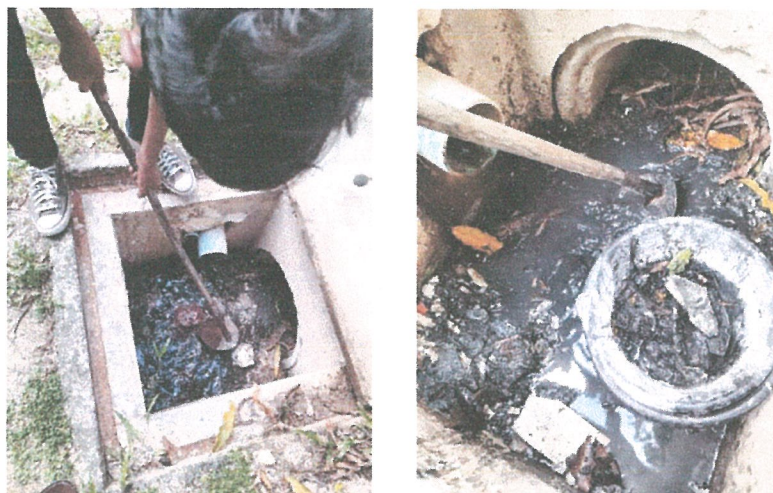
3.4 การระบายน้ำและป้องกันน้ำท่วม (1) ตรวจสอบท่อระบายน้ำของโครงการ ทุกเดือน ตลอดระยะเวลาดำเนินการ	- โครงการมีช่างคอยตรวจสอบดูแลระบบระบายน้ำของโครงการ โดยเฉพาะช่วงฤดูฝน หากพบว่าชำรุดจะดำเนินการแก้ไขทันที	-	รูปภาพที่ 2.18 การขุดลอกตะกอน

3.4 การระบายน้ำและป้องกันน้ำท่วม (ต่อ) (2) ตรวจสอบการทำงานของเครื่องสูบน้ำ ทุกเดือน ตลอดระยะเวลาดำเนินการ (3) ตรวจสอบการขุดลอกตะกอนในท่อระบายน้ำ ทุกเดือน ตลอดระยะเวลาดำเนินการ	- ทางโครงการได้มอบหมายให้ช่างผู้มีประสบการณ์เป็นผู้ดูแลและตรวจสอบให้ทำงานได้อย่างมีประสิทธิภาพ - โครงการได้มอบหมายให้ช่างของโครงการเป็นผู้ดูแลตรวจสอบท่อระบายน้ำ ตลอดจนการสำรวจสิ่งอุดตันตะกอนดิน ขยะ หากพบมีการขัดขวางการระบายน้ำจะดำเนินการขุดลอกโดนทันที	- -	- รูปภาพที่ 2.18 การขุดลอกตะกอน

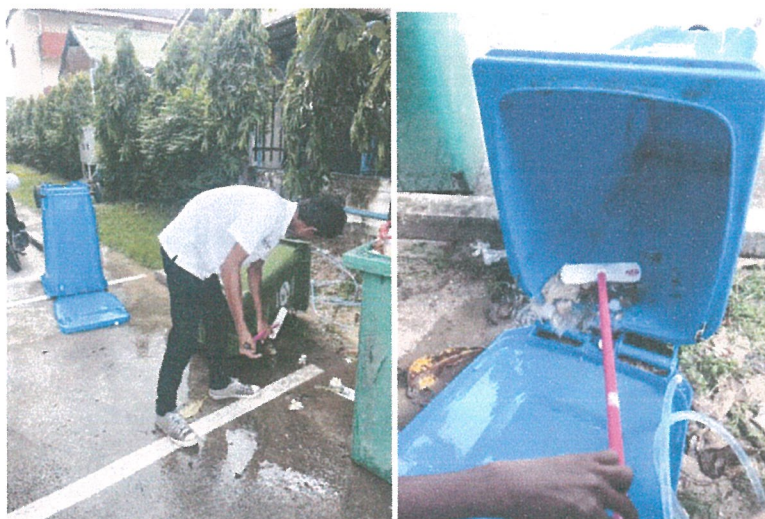
รูปภาพที่ 2.23 การล้างทำความสะอาดถังรองรับมูลฝอย

<p>3.6 การจัดการมูลฝอย</p> <p>(1) ตรวจสอบความสามารถในการรองรับรองรับถังขยะการรั่วซึมของถังขยะ ทุกเดือนตลอดระยะเวลาดำเนินการ</p> <p>(2) ตรวจสอบปริมาณมูลฝอยตกค้างและทำความสะอาดถังขยะ และอาคารพักขยะรวมทุกสัปดาห์ ตลอดระยะเวลาดำเนินการ</p>	<p>- ทางโครงการได้มอบหมายให้แม่บ้านเป็นผู้ดูแลตรวจสอบความสามารถในการรองรับขยะ การรั่วซึมของถังขยะ และตรวจสอบปริมาณมูลฝอยตกค้าง รวมถึงล้างทำความสะอาดถังรองรับมูลฝอยทุกวันหลังจากมีการเก็บขนมูลฝอย อยู่ตลอดระยะเวลาที่เปิดดำเนินการ</p>	-	<p>รูปภาพที่ 2.23 การล้างทำความสะอาดถังรองรับมูลฝอย</p>

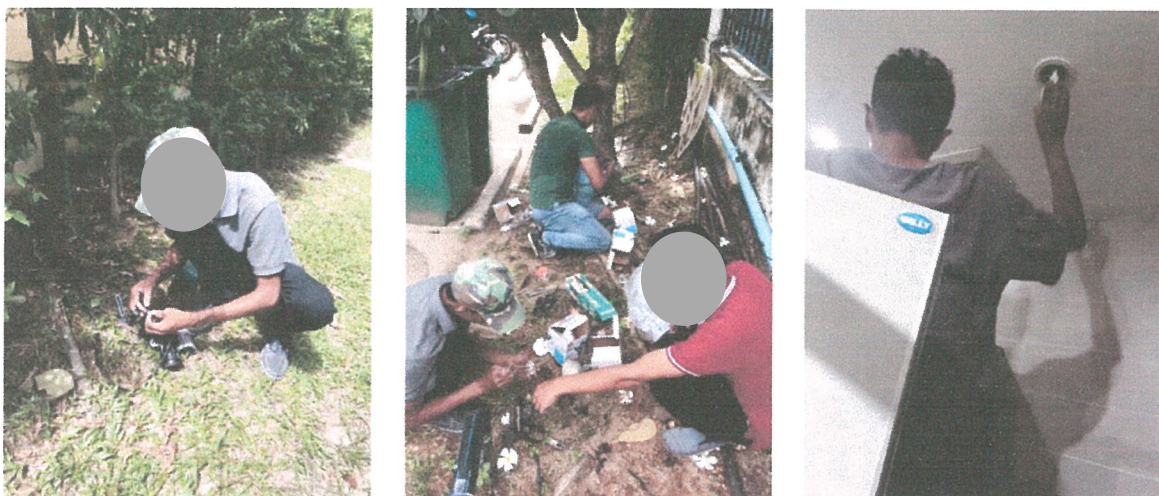
(9) ตรวจสอบอุปกรณ์ไฟฟ้าและไฟส่องสว่างบริเวณสระว่ายน้ำ หากชำรุดให้แก้ไขทันที ทุกวัน ตลอดระยะเวลาดำเนินการ	- โครงการมีช่างประจำโครงการคอยดำเนินการตรวจสอบอุปกรณ์ไฟฟ้าและไฟส่องสว่างบริเวณสระว่ายน้ำ หากชำรุดจะดำเนินการซ่อมแซมหรือเปลี่ยนใหม่ทันที	-	รูปภาพที่ 2.29 การซ่อมบำรุงไฟฟ้าส่องสว่างส่วนกลาง

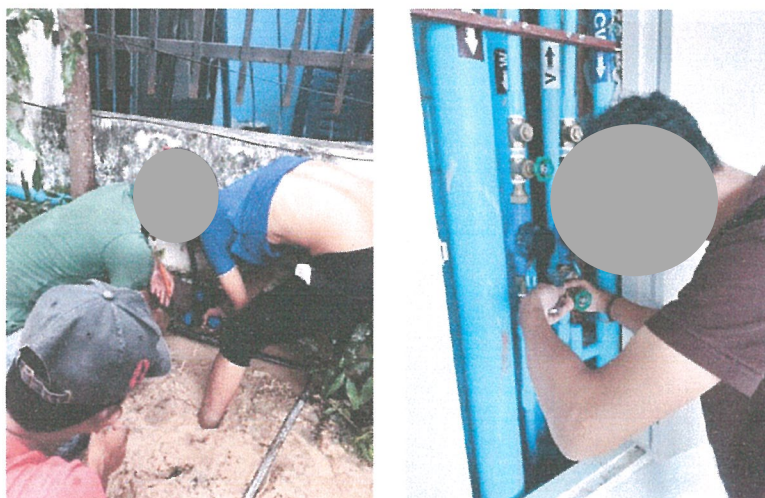
3.3 การใช้น้ำ (1) ตรวจสอบการรั่วไหลของน้ำในเส้นท่อ ทุกเดือนตลอดระยะเวลาดำเนินการ	- ทางโครงการได้จัดเจ้าหน้าที่ คอยตรวจสอบระบบเส้นท่อประปาภายในพื้นที่โครงการเป็นประจำทุกๆ เดือน	-	รูปภาพที่ 2.33 ตรวจสอบการรั่วซึมของเส้นท่อ

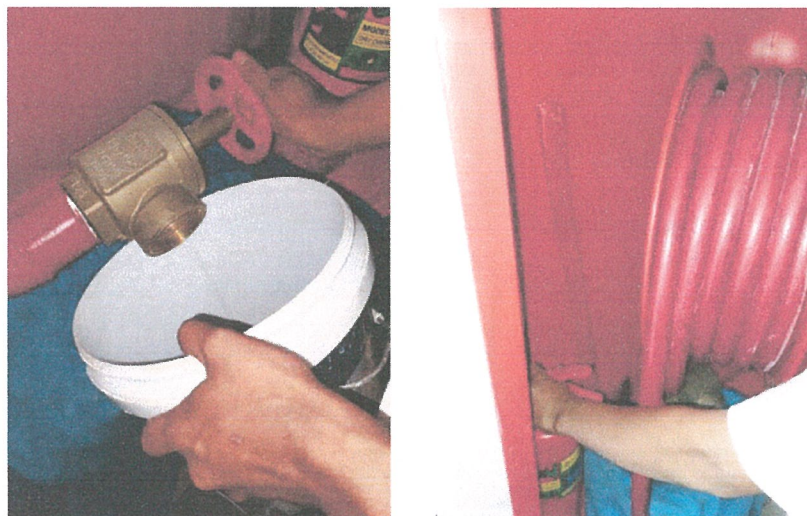
3.7 ไฟฟ้า ไม่มีมาตรการกำหนด	- ไม่มีมาตรการกำหนด	-	-
3.8 การป้องกันอัคคีภัย (1) ตรวจสอบสภาพการใช้ของอุปกรณ์ป้องกันอัคคีภัยทุกชนิด หากพบการชำรุดต้องเปลี่ยนใหม่ทันที ทุก 6 เดือน ตลอดระยะเวลาดำเนินการ หรือตามคำแนะนำของผู้ผลิต	- ทางโครงการได้จัดเจ้าหน้าที่ของโครงการคอยตรวจสอบระบบป้องกันและเตือนภัยอัคคีภัยเป็นประจำทุกๆ เดือน	-	รูปภาพที่ 2.40 การตรวจสอบอุปกรณ์ป้องกันและแจ้งเตือนอัคคีภัย

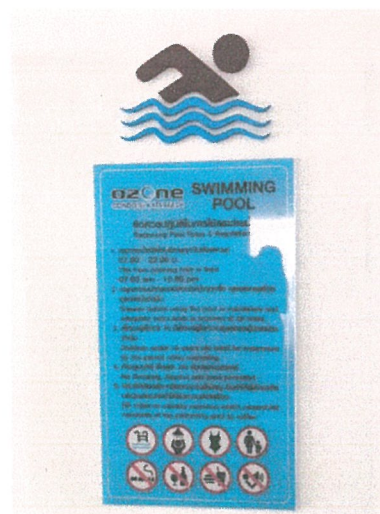
(8) ปฏิบัติสำหรับผู้ใช้สระว่ายน้ำให้มีสภาพดีไม่ลบเลือน ทุกวัน ตลอดระยะเวลาดำเนินการ	- โครงการมีการติดตั้งข้อปฏิบัติสำหรับผู้ใช้สระว่ายน้ำ ไว้บริเวณทางเข้าสระว่ายน้ำ ซึ่งปัจจุบันอยู่ในสภาพที่สมบูรณ์ ตัวอักษรไม่ลบเลือน	-	รูปภาพที่ 2.50 ข้อปฏิบัติสำหรับผู้ใช้สระว่ายน้ำ

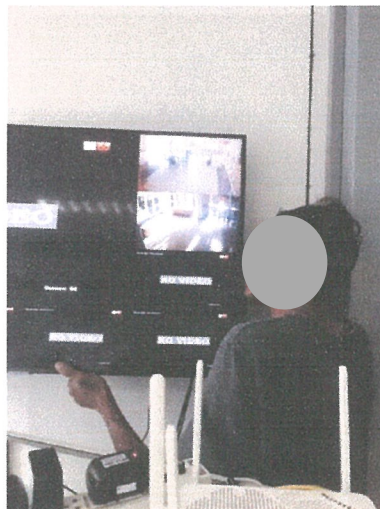
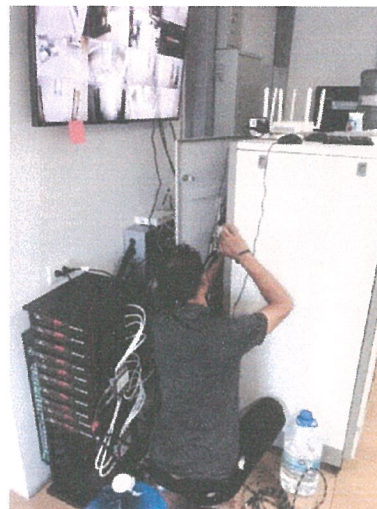
4.2 อาชีวอนามัยและความปลอดภัย (1) ตรวจสอบการทำงานของระบบโทรทัศน์วงจรปิด (CCTV) ทุก 6 เดือน ตลอดระยะเวลาดำเนินการ (2) ตรวจสอบการทำงานของระบบประตู Key Card ทุก 6 เดือน ตลอดระยะเวลาดำเนินการ	- โครงการได้จัดเจ้าหน้าที่ของโครงการคอยตรวจสอบการทำงานของระบบโทรทัศน์วงจรปิด (CCTV) และระบบประตู Key Card เป็นประจำทุกๆ เดือน หากพบชำรุดเสียหายจะดำเนินการซ่อมแซมโดยทันที	-	รูปภาพที่ 2.52 การตรวจสอบการทำงานของระบบ CCTV
