ผลการดำเนินการตามมาตรการป้องกันและแก้ไขผลกระทบสิ่งแวดล้อมและ มาตรการตรวจสอบผลกระทบสิ่งแวดล้อม

ผลการดำเนินการตามมาตรการป้องกันและแก้ไขผลกระทบสิ่งแวดล้อมของโครงการ สเคป คอนโดมิเนียม ในระยะดำเนินการ แสดงดังตารางที่ 2.1

รายงานผลการปฏิบัติตามมาตรการป้องกันและแก้ไขผลกระทบสิ่งแวดล้อมและมาตรการติดตามตรวจสอบคุณภาพสิ่งแวดล้อม
โครงการ สเคป คอนโดมิเนียม
ระยะดำเนินการ ระหว่างเดือน มกราคม – มิถุนายน 2566

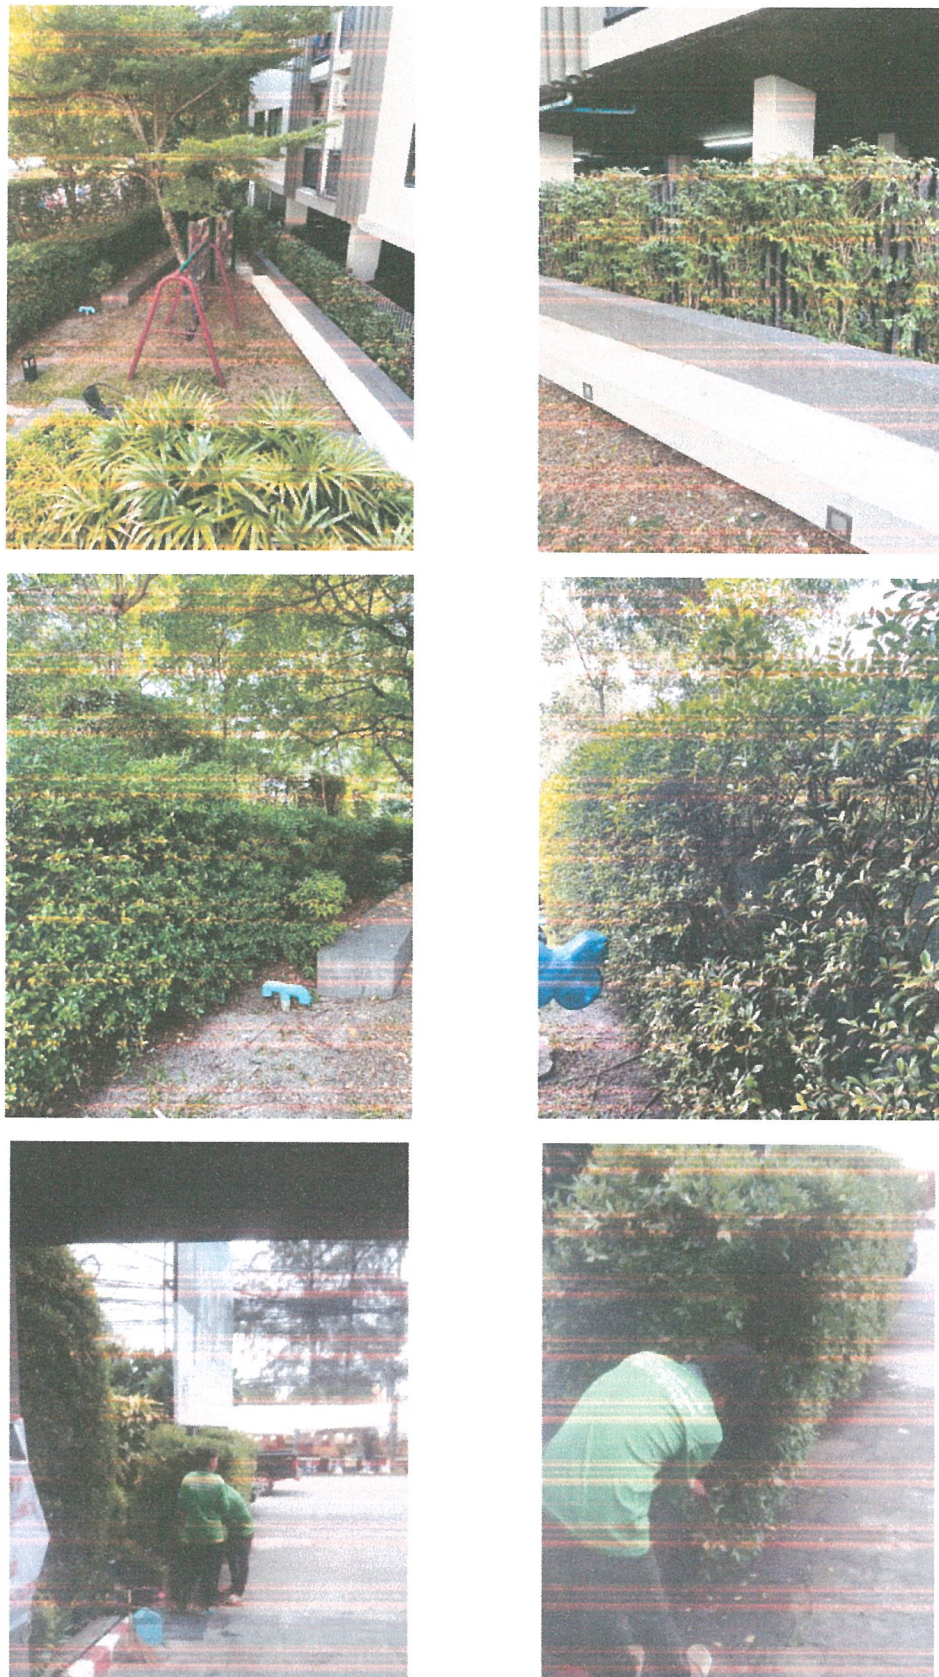
มาตรการป้องกันและแก้ไขผลกระทบสิ่งแวดล้อม	ผลการปฏิบัติตามมาตรการป้องกันและแก้ไขผลกระทบสิ่งแวดล้อม ช่วงดำเนินการ	ปัญหา อุปสรรค ที่ไม่สามารถปฏิบัติตามมาตรการและแนวทางแก้ไข	อ้างอิง
4.4 ทศนิยมภาพ (1) ในการจัดพื้นที่สีเขียวให้มีการปลูกไม้ยืนต้นที่สอดคล้องกับสภาพพื้นที่ในบริเวณพื้นที่ว่างของโครงการ (2) โครงการได้ จัดให้มีพื้นที่สีเขียวคิดเป็นพื้นที่ทั้งหมด 632.84 ตารางเมตร (ร้อยละ 28.32 ของพื้นที่โครงการ) (3) จัดให้มีเจ้าหน้าที่ดูแลรักษาพื้นที่สีเขียวให้มีสภาพน่าดูอยู่เสมอ เพื่อความสวยงามและความปลอดภัยของผู้พักอาศัย	- พบโครงการมีการจัดพื้นที่สีเขียวโดยรอบพื้นที่โครงการ และมีคนสวนคอยดูแล สัปดาห์ละ 1 ครั้ง	- - -	รูปภาพที่ 2.1 พื้นที่สีเขียวภายในโครงการและงานดูแลสวน

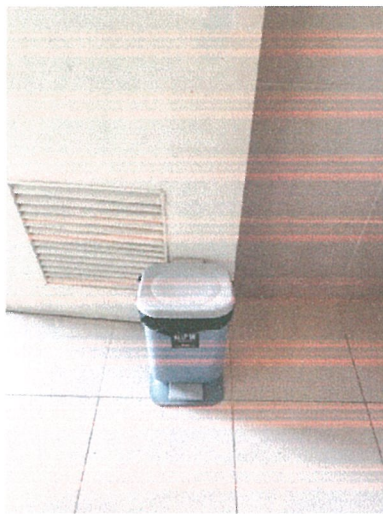
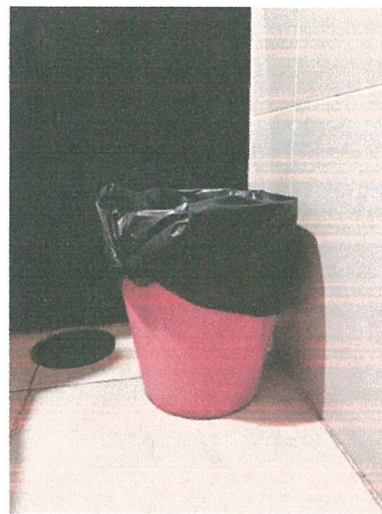
2.5 การจัดการขยะมูลฝอย (1) ตรวจสอบความสามารถในการรองรับของถังขยะ การรื้อซึมของถังขยะทุกเดือนตลอดระยะเวลาดำเนินการ (2) ตรวจสอบปริมาณมูลฝอยตกค้างและทำความสะอาดถังขยะและห้องพักขยะรวมทุกสัปดาห์ ตลอดระยะเวลาดำเนินการ	-พบทางโครงการมีแม่บ้านคอยตรวจสอบการรองรับขยะและการรื้อซึมของถังขยะเป็นประจำทุกวัน หากเกิดการชำรุด ให้ทำการเปลี่ยนใหม่ทดแทน - ทางโครงการมีแม่บ้านตรวจสอบปริมาณมูลฝอยตกค้าง โดยจะมีรถมาขนขยะทุกสัปดาห์ และหลังจากนั้นจะมีการทำความสะอาดห้องพักขยะรวม	- -	รูปภาพที่ 2.2 ถังขยะภายในโครงการ เอกสารแนบที่ 7 รายการเรียกเก็บค่ามูลฝอย

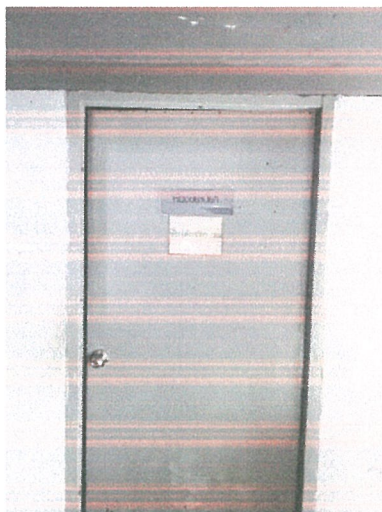
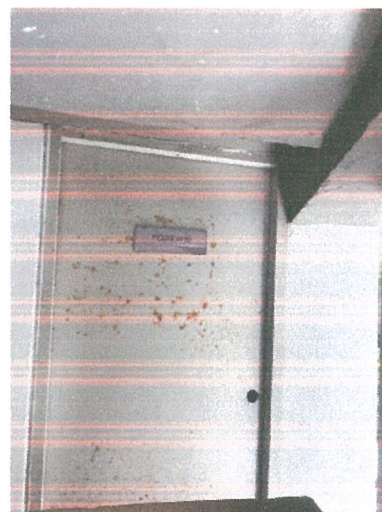
3.6 การจัดการขยะมูลฝอย (1) จัดให้มีห้องพักขยะทุกชั้นโดยภายในห้องมีถังรองรับขยะมูลฝอยขนาด 20 ลิตร จำนวน 4 ถัง/ห้อง แยกเป็นขยะเปียก ขยะแห้ง ขยะอันตราย และขยะรีไซเคิล จัดวางภายในห้องพักขยะแต่ละชั้นและในห้องสองรับงานนิติบุคคล จัดให้มีถังขยะย่อยขนาด 50 ลิตร จำนวน 4 ถัง สำหรับห้องน้ำจะจัดให้มีถังขยะขนาด 10 ลิตร จำนวน 1 ถัง/ห้อง (2) จัดให้มีห้องพักขยะรวม แยกเป็นห้องพักขยะเปียก และขยะแห้ง/ขยะรีไซเคิล และขยะอันตราย ซึ่งสามารถรองรับขยะมูลฝอยของโครงการได้มากที่สุดประมาณ 3 วันโดยจะมีรถเก็บขยะมูลฝอยจากเทศบาลเชิงทะเลเข้ามาเก็บขนทุกวัน (3) กวดขันให้พนักงานทำความสะอาดประจำโครงการรวบรวมขยะมูลฝอยภายในห้องพักขยะแต่ละชั้นทุกอาคาร อย่างน้อยวันละ 1 ครั้ง บรรจุลงในถังขยะพร้อมมัดปากถุงให้เรียบร้อยก่อนนำไปรวบรวมไว้ที่ห้องพักขยะ	- พบโครงการมีถังขยะมูลฝอยภายในห้องพักขยะแต่ละชั้นของอาคาร โดยแยกเป็นขยะเปียก ขยะแห้ง/ขยะรีไซเคิล และขยะอันตราย และมีถังขยะขนาดเล็กภายในห้องสำนักงานนิติบุคคลและภายในห้องน้ำรวม ซึ่งมีขนาดเพียงพอต่อการรองรับขยะในแต่ละวัน - พบโครงการมีห้องพักขยะรวมแบ่งออกเป็น 2 ห้องเพื่อรองรับขยะเปียก ขยะแห้ง และมีการประสานงานให้เทศบาลตำบลเชิงทะเลเป็นผู้ดำเนินการจัดเก็บขนมูลฝอยไปกำจัด - พบโครงการมีแม่บ้านคอยทำความสะอาด และรวบรวมขยะมูลฝอยภายในห้องพักขยะแต่ละชั้นอย่างน้อยวันละ 1 ครั้ง ใส่ถุงดำพร้อมมัดปากถุงให้เรียบร้อยและนำไปรวบรวมไว้ที่ห้องพักขยะรวม	- - -	รูปภาพที่ 2.2 ถังขยะภายในโครงการ รูปภาพที่ 2.3 ห้องพักขยะ เอกสารแนบที่ 7 รายการเรียกเก็บค่ามูลฝอย

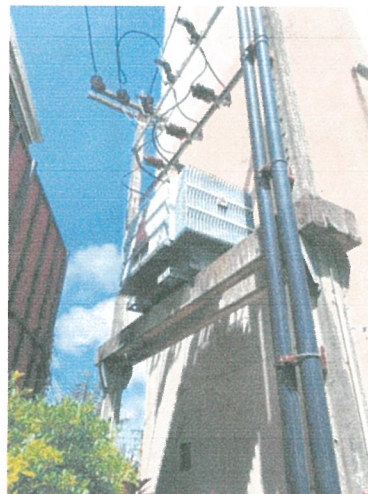
3.7 ไฟฟ้า (1) ติดตั้งหม้อแปลงไฟฟ้าขนาด 1,000 kVA จำนวน 1 ชุด (2) ติดตั้ง Circuit Breaker ขนาด 1800AT/2000AF ซึ่งทำหน้าที่ตัดกระแสไฟฟ้าที่มีค่าสูงจากการลัดวงจรได้ (3) การติดตั้งหม้อแปลงไฟฟ้าต้องได้ข้อกำหนดตามมาตรฐานการติดตั้งทางไฟฟ้าสำหรับประเทศไทย พ.ศ.2545 เช่น บริเวณหม้อแปลงต้องมีรั้วล้อมรอบระยะห่างระหว่างหม้อแปลงกับรั้วต้องไม่น้อยกว่า 1.00 เมตร ระหว่างโครงสร้างอื่นไม่น้อยกว่า 1.80 เมตร และระยะห่างระหว่างหม้อแปลงแต่ละลูกต้องไม่น้อยกว่า 60 เซนติเมตร เป็นต้น (4) หม้อแปลงต้องอยู่ในสถานที่ซึ่งบุคคลที่มีหน้าที่เกี่ยวข้องเข้าถึงได้โดยสะดวก เพื่อทำการตรวจและบำรุงรักษาให้อยู่ในสภาพดีอยู่เสมอ และต้องจัดให้มีการระบายอากาศอย่างเพียงพอกับการใช้งาน (5) ต้องมีแผ่นป้ายหรือสัญลักษณ์เตือนให้ระวังอันตรายจากไฟฟ้าแรงสูงติดตั้งไว้ในบริเวณที่เห็นได้ชัดเจน	- พบโครงการมีการติดตั้งหม้อแปลงไฟฟ้าขนาด 1000 kVA จำนวน 1 ชุด/อาคาร - พบโครงการมีการติดตั้งอุปกรณ์ Circuit Breaker ที่ใช้ตัดกระแสไฟฟ้าที่มีค่าสูงจากการลัดวงจรไว้ในโครงการ - โครงการมีการติดตั้งหม้อแปลงไฟฟ้าตามมาตรฐานการติดตั้งทางไฟฟ้าสำหรับประเทศไทย พ.ศ.2545 ตั้งแต่ระยะก่อสร้าง - ทางโครงการมีการตรวจสอบบำรุงรักษาหม้อแปลงไฟฟ้าของโครงการ ปีละ 1 ครั้ง ซึ่งในรอบเดือนมกราคม-มิถุนายน 2566 ยังไม่มีการดำเนินการตรวจสอบหม้อแปลงไฟฟ้า - พบโครงการมีการติดแผ่นป้ายสัญลักษณ์เตือนให้ระวังอันตรายจากไฟฟ้าแรงสูงติดตั้งไว้ในบริเวณหม้อแปลงไฟฟ้า	- - - - โครงการมีแผนที่จะดำเนินการให้แล้วเสร็จภายในเดือนกรกฎาคม-ธันวาคม 2566 -	รูปภาพที่ 2.10 หม้อแปลงไฟฟ้า เอกสารแนบที่ 6 ใบเสร็จไฟฟ้า / ประปา - รูปภาพที่ 2.38 ป้ายเตือนอันตรายจากไฟฟ้าแรงสูง

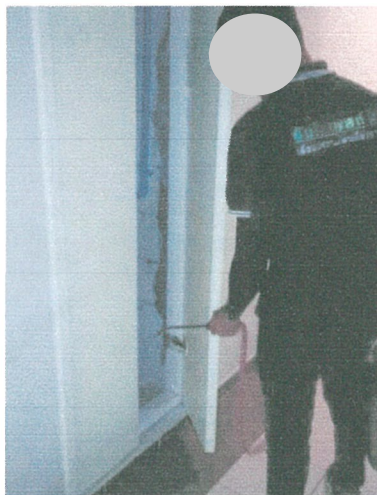
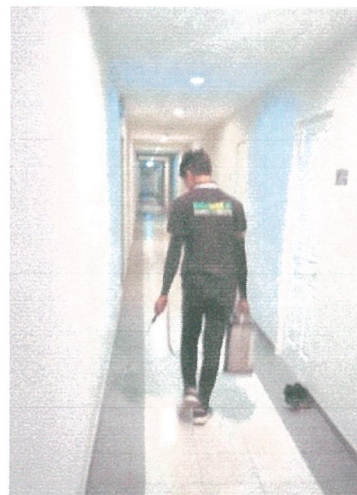
4.3 สุขภาพ (ต่อ) โรคทางเดินหายใจ (4) จัดพื้นที่สีเขียวโดยรอบโครงการรวมทั้งรักษาเพิ่มพื้นที่สีเขียวบริเวณพื้นที่ว่างเพื่อช่วยดูดซับมลสารที่เกิดจากยานพาหนะที่เข้ามาในโครงการ (5) จำกัดความเร็วของรถภายในโครงการเพื่อป้องกันการฟุ้งกระจายของฝุ่นบริเวณผิวผิวถนน โดยติดป้ายจำกัดลดความเร็ว โรคที่มีหนูเป็นพาหะนำโรค (1) จัดเก็บขยะมูลฝอยในทิ้งที่พร้อมด้วยวัสดุแข็งแรง ใช้งานได้ดี ไม่รั่วซึม มีฝาปิดมิดชิด หรือเก็บมูลฝอยใส่ถุงดำก่อนนำไปกำจัด (2) ทำความสะอาดท่อน้ำทิ้ง ไม่ให้เศษอาหารค้างหรืออุดตัน (3) หลีกเลี่ยงการสัมผัสกับสัตว์ฟุ้งเหะ และสัตว์อื่นๆ โดยเฉพาะหมัดที่อาศัยอยู่ตามสัตว์ในแหล่งที่เกิดโรค (4) กำจัดหนูด้วยวิธี วางกาวดักหนูหรือสารเคมีชนิดตายช้า โดยวางบริเวณที่อยู่อาศัยหากิน ท่อน้ำทิ้ง และบริเวณที่มีประวัติเคยพบเห็นหนู และจัดให้มีการตรวจสอบและทำการเก็บซากอย่างสม่ำเสมอ	- พบโครงการจัดให้มีพื้นที่สีเขียวภายในโครงการ และมีคนสวนคอยดูแล - พบโครงการมีการติดป้ายจำกัดความเร็วไว้ภายในโครงการ ติดตั้งคันชะลอความเร็ว และมีเจ้าหน้าที่รักษาความปลอดภัยคอยตรวจสอบดูแล - พบถังขยะมูลฝอยภายในโครงการมีสภาพดี ไม่ชำรุด ไม่มีการรั่วซึม มีฝาปิดมิดชิด - พบโครงการมีช่างคอยสำรวจท่อน้ำทิ้งไม่ให้มีเศษขยะอุดตัน - ทางโครงการมีการฉีดพ่นเคมี เพื่อกำจัดแมลงและยุงภายในโครงการ อีกทั้งมีแม่บ้านคอยดูแลทำความสะอาดพื้นที่ภายในโครงการ เพื่อลดปัญหาของสัตว์ที่เป็นพาหะนำโรค	- - - - -	รูปภาพที่ 2.1 พื้นที่สีเขียวภายในโครงการและงานดูแลสวน รูปภาพที่ 2.28 ป้ายจำกัดความเร็ว 30 กิโลเมตร/ชั่วโมง รูปภาพที่ 2.29 คันชะลอความเร็ว รูปภาพที่ 2.2 ถังขยะภายในโครงการ - รูปภาพที่ 2.11 การฉีดพ่นแมลง เอกสารแนบที่ 9 รายงานการฉีดพ่นแมลง

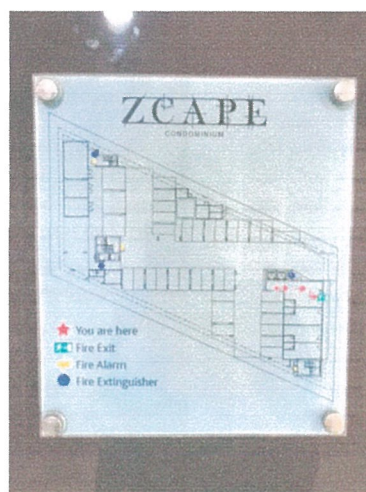
1.3 การเกิดแผ่นดินไหว (1) จัดเส้นทางหนีภัยไว้ภายในโครงการ เมื่อเกิดเหตุการณ์ภัยพิบัติขึ้น ผู้อาศัยในพื้นที่โครงการก็สามารถอพยพไปยังจุดที่ปลอดภัยได้อย่างรวดเร็ว และไม่เกิดการชุมนุม (2) เตรียมพร้อมประสานงานกับหน่วยงานที่รับผิดชอบหากเกิดแผ่นดินไหว ได้แก่ หน่วยงานบรรเทาสาธารณภัย เพื่อให้ความช่วยเหลือผู้พักอาศัยในการอพยพออกจากอาคารได้อย่างทัน่วงที	- พบโครงการมีการจัดเส้นทางหนีภัยไว้ภายในโครงการ พร้อมทั้งมีป้ายบอกเส้นทางอพยพมองเห็นได้อย่างชัดเจน - พบโครงการมีการรวบรวมหมายเลขโทรศัพท์ของหน่วยงานที่เกี่ยวข้องเพื่อใช้ในกรณีฉุกเฉิน ติดไว้ภายในโครงการ	- -	รูปภาพที่ 2.12 ผังเส้นทางอพยพ รูปภาพที่ 2.27 เบอร์โทรฉุกเฉิน

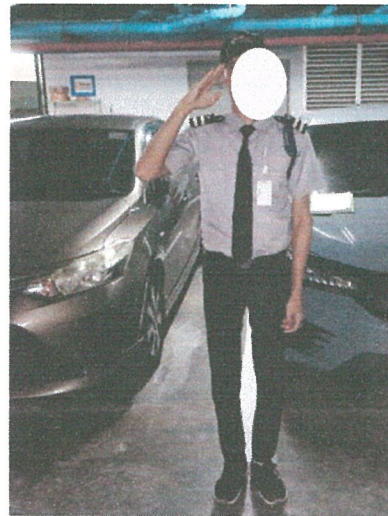
2. คุณค่าการใช้ประโยชน์ของมนุษย์ 2.1 การคมนาคมขนส่ง (1) ตรวจสอบการอำนวยความสะดวกในการเข้า-ออกโครงการทุก 6 เดือนตลอดระยะเวลาดำเนินการ (2) ตรวจสอบที่จอดรถบริเวณทางเข้า-ออก บนถนนสาธารณะและไหล่ทางทุก 6 เดือนตลอดระยะเวลาดำเนินการ	- โครงการได้จัดเจ้าหน้าที่รักษาความปลอดภัย เพื่ออำนวยความสะดวกด้านการจราจรให้กับผู้พักอาศัยตลอดจนดูแลความปลอดภัยผู้ที่สัญจรผ่านด้านหน้าทางเข้า-ออกโครงการ	-	รูปภาพที่ 2.31 เจ้าหน้าที่รักษาความปลอดภัย

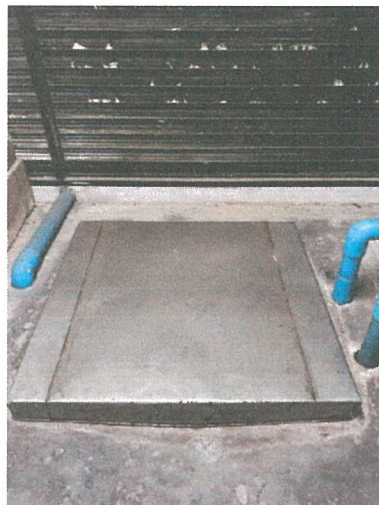
3.3 การใช้น้ำ (1) จัดให้มีการล้างทำความสะอาดถังเก็บน้ำสำรองของโครงการสำหรับถังเก็บน้ำใต้ดินและถังเก็บน้ำชั้นหลังคาจะมีช่องเปิดเพื่อให้เจ้าหน้าที่ลงไปทำความสะอาดได้ ส่วนถังเก็บน้ำสำเร็จรูปจะมีท่อน้ำเข้าและท่อน้ำออกเพื่อให้เจ้าหน้าที่ล้างทำความสะอาดถังเป็นประจำทุกๆ 6 เดือน (2) จัดให้มีการทาเคลือบผิวโครงสร้างด้วยไฮโดรซิล วัสดุกันซึมชนิดโพลีเมอร์ซีเมนต์ (Cement Base) เพื่อป้องกันการรั่วซึมและการกัดกร่อนของผิววัสดุ และการปนเปื้อนที่เกิดถังเก็บน้ำใต้ดินรวมทั้งไม่เป็นอันตรายต่อสุขภาพ (3) ตรวจสอบการแจกจ่ายน้ำและเส้นท่อให้อยู่ในสภาพดีอยู่เสมอ หากพบว่าชำรุดให้แก้ไขทันทีนอกจากนี้โครงการประมาณตรวจสอบระบบท่อน้ำ รวมทั้งเครื่องสุขภัณฑ์ที่อาจจะชำรุดจนเป็นเหตุให้น้ำประปารั่วไหลได้ง่าย (4) จัดให้มีเจ้าหน้าที่และวิศวกรผู้เชี่ยวชาญคอยดูแล ตรวจสอบการรั่วซึมของถังเก็บน้ำสำรองและถังบำบัดน้ำเสียของโครงการ เพื่อป้องกันการปนเปื้อนจัดให้มีถังเก็บน้ำใต้ดินก่อนใช้เครื่องสูบน้ำ สูบขึ้นไปยังถังเก็บน้ำชั้นหลังคา รวมปริมาตรเก็บกักน้ำในโครงการ 306 ลบ.ม. โครงการสามารถสำรองน้ำใช้ไว้ได้มากกว่า 2 วัน	- ปัจจุบันทางโครงการยังไม่มีดำเนินการล้างทำความสะอาดถังเก็บน้ำสำรองของโครงการ แต่โครงการจะดำเนินการในช่วงเดือนกรกฎาคม-ธันวาคม 2566 - พบถังเก็บน้ำภายในโครงการมีการทาเคลือบผิวโครงสร้างด้วยไฮโดรซิล เพื่อป้องกันการปนเปื้อนเกิดจากถังเก็บน้ำใต้ดิน - พบโครงการมีช่างคอยสำรวจเส้นท่อให้อยู่ในสภาพดี รวมถึงสุขภัณฑ์ หากชำรุดให้แก้ไขทันที - พบโครงการได้จัดให้มีเจ้าหน้าที่ผู้มีประสบการณ์คอยดูแล และตรวจสอบน้ำใช้ ตลอดจนการเก็บน้ำสำรอง ล้างถังน้ำสำรอง ตามมาตรการกำหนด	- - - -	- รูปภาพที่ 2.32 ถังเก็บน้ำ รูปภาพที่ 2.34 งานซ่อมบำรุง -

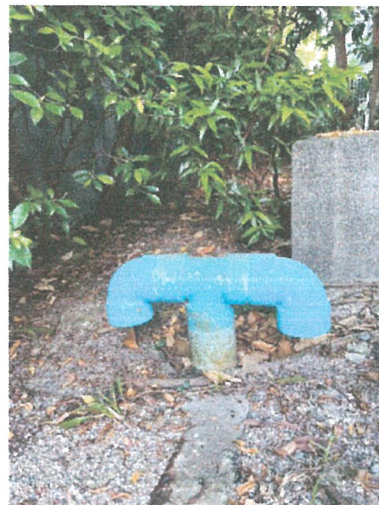
รูปภาพที่ 2.33 ท่อระบายก๊าซมีเทน

มาตรการป้องกันและแก้ไขผลกระทบสิ่งแวดล้อม	ผลการปฏิบัติตามมาตรการป้องกันและแก้ไข ผลกระทบสิ่งแวดล้อม <u>ช่วงดำเนินการ</u>	ปัญหา อุปสรรค ที่ไม่สามารถปฏิบัติ ตามมาตรการและแนวทางแก้ไข	อ้างอิง
<p>3.5 การจัดการน้ำเสีย</p> <p>(1) โครงการต้องบำบัดน้ำเสียทั้งหมดจากทุกกิจกรรมของโครงการ รวมถึงน้ำเสียจากห้องพักขยะให้มีคุณภาพตามเกณฑ์มาตรฐานควบคุมการระบายน้ำทิ้งจากอาคารประเภท ข ก่อนปล่อยเข้าสู่ถังเก็บน้ำรดน้ำต้นไม้และนำมารดน้ำต้นไม้</p> <p>(2) จัดให้มีอุปกรณ์กำจัดละอองน้ำชนิด Biological Scrubber ขนาด 2.34 ลูกบาศก์เมตร จำนวน 2 ชุด (4ถัง) เพื่อกำจัดละอองน้ำซึ่งสามารถกักเก็บได้อย่างเพียงพอ</p> <p>(3) โครงการเลือกใช้วิธีการกำจัดก๊าซมีเทน (CH₄) ที่เกิดขึ้นในส่วน Septic tank ด้วยระบบปล่อยสู่ดิน (Soil Bed) ปริมาณก๊าซมีเทนที่เกิดขึ้นจากโครงการ 4,456.79 กรัมมีเทน/วัน มีอัตราการลดมีเทน 45 กรัมมีเทน/ตารางเมตร/วัน ซึ่งแยกใช้พื้นที่สีเขียวบางส่วนด้านข้างอาคารพื้นที่ 102 ตารางเมตร ซึ่งมีท่อเพื่อให้มีเทนระเหยผ่าน</p> <p>(4) ติดตั้งมิเตอร์ระบบบำบัดน้ำเสียแยกจากระบบไฟฟ้าส่วนอื่น เพื่อตรวจสอบและควบคุมให้มีการเดินระบบบำบัดน้ำเสียตลอดเวลา</p>	<p>- โครงการมีการรวบรวมน้ำเสียทั้งหมดของโครงการเข้าสู่กระบวนการบำบัดน้ำเสียของโครงการเพื่อให้มีคุณภาพตามเกณฑ์มาตรฐานควบคุมการระบายน้ำทิ้งจากอาคารประเภท ข ก่อนปล่อยลงสู่สาธารณะ</p> <p>- พบโครงการมีอุปกรณ์กำจัดละอองน้ำที่เกิดจากระบบบำบัดน้ำเสียภายในโครงการ</p> <p>- พบโครงการมีการติดตั้งท่อระบายก๊าซเทนภายในโครงการ เพื่อระบายอากาศและกำจัดก๊าซมีเทนของระบบบำบัด</p> <p>- พบโครงการมีการติดตั้งมิเตอร์ระบบบำบัดน้ำเสียแยกออกจากระบบไฟฟ้าส่วนอื่น</p>	<p>-</p> <p>-</p> <p>-</p> <p>-</p>	<p>เอกสารแนบที่ 4 ผลการตรวจติดตามคุณภาพสิ่งแวดล้อมและแบบบันทึก ทส.1/2</p> <p>-</p> <p>รูปภาพที่ 2.33 ท่อระบายก๊าซมีเทน</p> <p>รูปภาพที่ 2.35 มิเตอร์ระบบบำบัดน้ำเสีย</p>
