ผลการปฏิบัติตามมาตรการป้องกัน และแก้ไขผลกระทบสิ่งแวดล้อม

ตารางที่ 2.1 สรุปผลการปฏิบัติตามมาตรการป้องกัน และแก้ไขผลกระทบสิ่งแวดล้อม โครงการดิเอนโคนี่ (ระยะดำเนินการ)
ของบริษัท เอนเนอร์ยี่ คอมเพล็กซ์ จำกัด ประจำปีเดือนมกราคม-มิถุนายน 2566

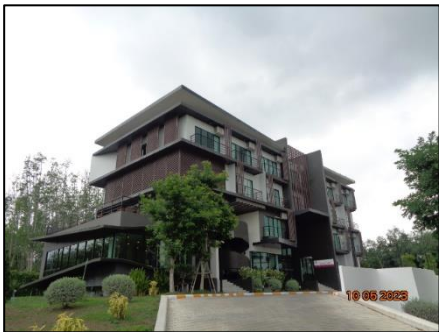
รูปที่ 2.1 สภาพแวดล้อมภายในโครงการ
	2) จัดให้มีเจ้าหน้าที่ดูแล บำรุง รักษาพื้นที่สีเขียวภายในโครงการให้อยู่ในสภาพดีอยู่เสมอ	- โครงการจัดให้มีเจ้าหน้าที่ดูแล บำรุงรักษาพื้นที่สีเขียว (รูปที่ 2.2) โดยเป็นบริษัทจ้างเหมาจากภายนอก (ภาคผนวกที่ 9) คอยตรวจสอบดูแลพื้นที่สีเขียวภายในโครงการให้อยู่ในสภาพดีอยู่เสมอ	- ไม่พบปัญหา

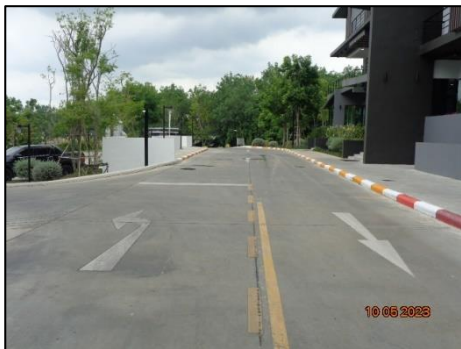
ผลกระทบสิ่งแวดล้อม	มาตรการป้องกันและแก้ไขผลกระทบสิ่งแวดล้อม	รายละเอียดการปฏิบัติงานจริง	ปัญหาและแนวทางแก้ไข	การอ้างอิง
1.4 คุณภาพอากาศ (ต่อ)	3) ดูแลรักษาสภาพถนนและทางเดินรถในพื้นที่โครงการให้สะอาดเพื่อป้องกันการฟุ้งกระจายของฝุ่นละอองอันเนื่องจากถนน	- โครงการดูแลรักษาสภาพถนนและทางเดินรถในพื้นที่โครงการให้สะอาดเพื่อป้องกันการฟุ้งกระจายของฝุ่นละอองอันเนื่องจากถนน (รูปที่ 2.7)	- ไม่พบปัญหา

รูปที่ 2.7 สภาพถนนในพื้นที่โครงการ

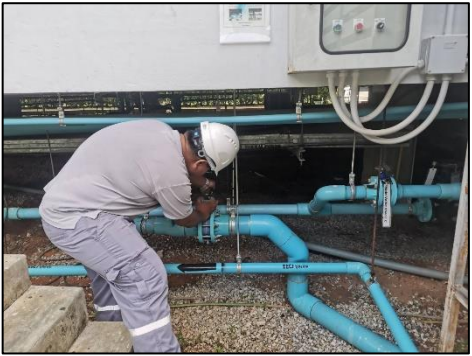
<p>รูปที่ 2.12 ป้ายรณรงค์การใช้น้ำอย่างประหยัด</p>
	3. ตรวจสอบดูแลระบบจ่ายน้ำ รอยรั่วของท่อจ่ายน้ำ และระบบเส้นท่อประปาให้อยู่ในสภาพดีอยู่เสมอ หากพบว่ามีอาการชำรุดให้รีบแก้ไขทันที	- โครงการจัดให้มีเจ้าหน้าที่ตรวจสอบระบบเส้นท่อประปาของโครงการ(รูปที่ 2.13) เพื่อหาจุดแนวแตกหรือรั่วซึมและรีบซ่อมบำรุงหากพบการชำรุดทุกเดือน ปัจจุบันไม่พบการแตกหรือรั่วซึม (ภาคผนวกที่ 11)	- ไม่พบปัญหา

<p>รูปที่ 2.13 เจ้าหน้าที่ตรวจสอบระบบเส้นท่อประปาของโครงการ</p>

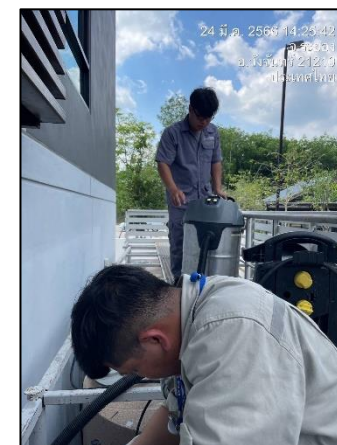
ผลกระทบสิ่งแวดล้อม	มาตรการป้องกันและแก้ไขผลกระทบสิ่งแวดล้อม	รายละเอียดการปฏิบัติจริง	ปัญหาและแนวทางแก้ไข	การอ้างอิง
3.1 การใช้น้ำ (ต่อ)	<p>มาตรการล้างถังเก็บน้ำสำรอง เพื่อสุขภาพอนามัยที่ดีของผู้พักอาศัยภายในอาคาร</p> <ol style="list-style-type: none"> กำหนดให้ล้างถังเก็บน้ำบนดินและถังเก็บน้ำชั้นพื้นหลังคา พร้อมฝาดัง ทุก 6 เดือน ก่อนล้างทุกครั้ง ต้องทำจดหมายแจ้งและติดประกาศบนบอร์ดประชาสัมพันธ์ ให้แก่ ผู้พักอาศัยได้ทราบล่วงหน้า 2 อาทิตย์ โดยต้องระบุวัน เวลา ที่ชัดเจนและแจ้งให้ผู้พักอาศัยสำรองน้ำใช้ไว้เนื่องจากระหว่างทำการล้างจะไม่สามารถใช้น้ำได้ กำหนดช่วงวัน เวลา ที่ทำการล้างให้อยู่ในช่วงวันจันทร์-ศุกร์ เวลา 09.00-16.00 ยกเว้นวันเสาร์-อาทิตย์ และวันหยุดนักขัตฤกษ์เพื่อให้กระทบต่อผู้พักอาศัยน้อยที่สุด ตรวจสอบสภาพภายในของถังสำรองน้ำทุกครั้งภายหลังการล้างทำความสะอาด กรณีพบว่าจุดใดภายในถังมีลักษณะที่อาจเป็นเหตุให้เกิดจากปนเปื้อนลงในน้ำต้องเร่งดำเนินการแก้ไขโดยทันที 	โครงการจัดให้มีการล้างถังเก็บน้ำถังสำรอง ทุกๆ 6 เดือน(รูปที่ 2.14) (ภาคผนวกที่ 10)	- ไม่พบปัญหา

<p>รูปที่ 2.14 เจ้าหน้าที่ล้างถังเก็บน้ำสำรอง</p>

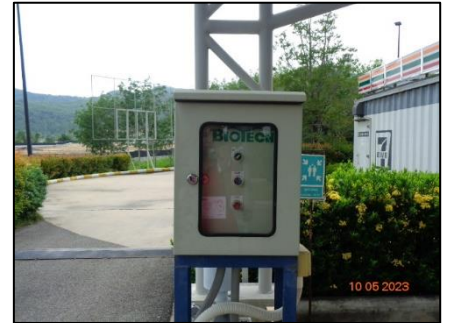
ผลกระทบสิ่งแวดล้อม	มาตรการป้องกันและแก้ไขผลกระทบสิ่งแวดล้อม	รายละเอียดการปฏิบัติจริง	ปัญหาและแนวทางแก้ไข	การอ้างอิง
3.2 ระบบบำบัดน้ำเสีย (ต่อ)	4. ดูแลให้ระบบบำบัดน้ำเสียเปิดทำงานตลอดเวลา โดยติดตั้งมิเตอร์ไฟฟ้าของระบบบำบัดน้ำเสียแยกจากระบบอื่น	- โครงการมีการดูแลให้ระบบบำบัดน้ำเสียเปิดทำงานตลอดเวลาโดยมีการติดตั้งมิเตอร์ไฟฟ้า (รูปที่ 2.17) ปัจจุบันอยู่ระหว่างดำเนินการแยกมิเตอร์ไฟฟ้าออกจากระบบอื่น ตามที่ระบุในรายละเอียดแผนการปรับปรุงระบบบำบัดน้ำเสีย (ภาคผนวกที่ 32)	- ไม่มีการแยกมิเตอร์ไฟฟ้าของระบบบำบัดน้ำเสียแยกจากระบบอื่น

รูปที่ 2.17 มิเตอร์ไฟฟ้าของระบบบำบัดน้ำเสีย

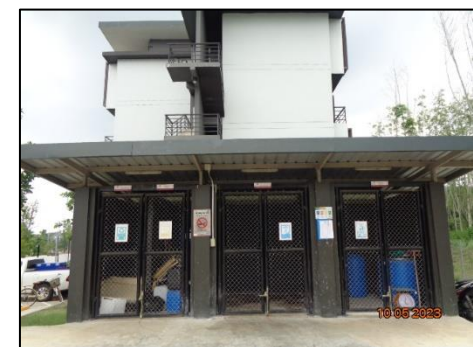
ผลกระทบสิ่งแวดล้อม	มาตรการป้องกันและแก้ไขผลกระทบสิ่งแวดล้อม	รายละเอียดการปฏิบัติจริง	ปัญหาและแนวทางแก้ไข	การอ้างอิง
3.4 การจัดการมูลฝอย (ต่อ)	5) สำนักงานโรงแรม จะจัดถังรองรับมูลฝอยขนาด 100 ลิตร จำนวน 2 ถัง แยกเป็นมูลฝอยทั่วไป (ถังสีน้ำเงิน) และมูลฝอยรีไซเคิล (ถังสีเหลือง) และถังมูลฝอยอันตราย (ถังสีแดง) ขนาด 60 ลิตร จำนวน 1 ถัง โดย ภายในถังมูลฝอยอันตรายจะรองด้วยถุงพลาสติก สีดำ 2 ชั้น ข้างถังมีข้อความระบุว่า “ถังมูลฝอยอันตราย” แม่บ้านจะเป็นผู้รวบรวมแล้วนำไปไว้ที่ห้องพักมูลฝอยรวม		- ไม่พบปัญหา	
	6) ห้องพักมูลฝอยมีลักษณะเป็นห้องคอนกรีตเสริมเหล็ก มีประตูชนิดบานผลัก สำหรับเปิด-ปิด และช่องระบายอากาศ พร้อมตาข่ายกันแมลง	- โครงการจัดให้มีห้องพักมูลฝอยรวมมีลักษณะเป็นห้องคอนกรีตเสริมเหล็ก มีประตูชนิดบานผลัก สำหรับเปิด-ปิด และช่องระบายอากาศ พร้อมตาข่ายกันแมลง (รูปที่ 2.16)	- ไม่พบปัญหา

<p>รูปที่ 2.16 ห้องพักมูลฝอยรวม</p>

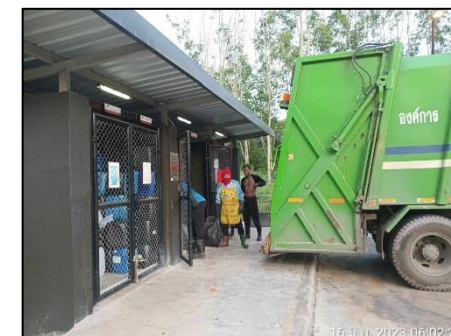
ผลกระทบสิ่งแวดล้อม	มาตรการป้องกันและแก้ไขผลกระทบสิ่งแวดล้อม	รายละเอียดการปฏิบัติจริง	ปัญหาและแนวทางแก้ไข	การอ้างอิง
3.4 การจัดการมูลฝอย (ต่อ)	7) ประสานงานกับฝ่ายสุขาภิบาลและอนามัยสิ่งแวดล้อม องค์การบริหารส่วนตำบลปายุบใน จะเข้ามาเก็บขนมูลฝอยจากโครงการทุกวัน จันทร์-เสาร์ ไม่มีวันหยุดนักขัตฤกษ์ หยุดวันอาทิตย์ (วันเดียว) สำหรับมูลฝอยอันตราย โครงการจะรวบรวมไว้ในห้องพักมูลฝอยอันตราย ส่วนมูลฝอยอันตราย โครงการได้ติดต่อ บริษัทเอกชนให้มาเก็บขนและนำไปทำลายอย่างถูกวิธี	- โครงการได้มีการประสานงานกับฝ่ายสุขาภิบาลและอนามัยสิ่งแวดล้อม องค์การบริหารส่วนตำบลปายุบใน โดยเข้ามาเก็บขนมูลฝอยวันอังคารและวันศุกร์ เวลาประมาณ 02:00-06:00 น. (รูปที่ 2.23) สำหรับมูลฝอยอันตรายปัจจุบัน ยังไม่มีเกิดขึ้น และการชำระค่าธรรมเนียมจะชำระปีละ 1 ครั้ง โดยล่าสุด โครงการดำเนินการชำระเมื่อวันที่ 3 พ.ย. 65 เรียบร้อยแล้ว สำหรับปี 2566 โครงการจะชำระช่วงปลายปี รายละเอียดจะรายงานให้ทราบต่อไป (ภาคผนวกที่ 28)	- ไม่พบปัญหา

รูปที่ 2.23 เจ้าหน้าที่อบต.ปายุบในเก็บขนมูลฝอย

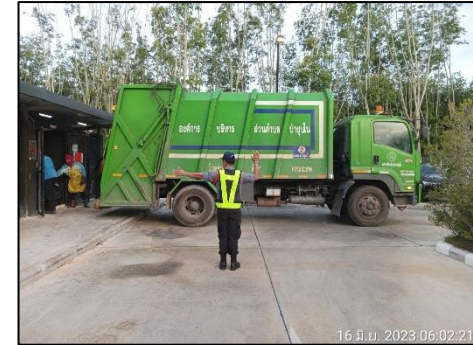
ผลกระทบสิ่งแวดล้อม	มาตรการป้องกันและแก้ไขผลกระทบสิ่งแวดล้อม	รายละเอียดการปฏิบัติจริง	ปัญหาและแนวทางแก้ไข	การอ้างอิง
3.4 การจัดการมูลฝอย (ต่อ)	2) จัดเจ้าหน้าที่รักษาความปลอดภัยคอยอำนวยความสะดวกตลอดเส้นทางของการสัญจรของรถเก็บขนมูลฝอย ตั้งแต่บริเวณเข้า-ออกโครงการ จนถึงที่จอดรถเก็บขนมูลฝอย เพื่อให้การสัญจรเป็นไปอย่างสะดวกและป้องกันอุบัติเหตุที่เกิดขึ้นจากการตัดกระแสจราจร	- โครงการได้จัดให้มีเจ้าหน้าที่รักษาความปลอดภัยคอยอำนวยความสะดวกตลอดเส้นทางของการสัญจรของรถเก็บขนมูลฝอย ตั้งแต่บริเวณเข้า-ออกโครงการจนถึงที่จอดรถเก็บขนมูลฝอย เพื่อให้การสัญจรเป็นไปอย่างสะดวกและป้องกันอุบัติเหตุที่เกิดขึ้นจากการตัดกระแสจราจร (รูปที่ 2.26)	- ไม่พบปัญหา

<p>รูปที่ 2.26 เจ้าหน้าที่รักษาความปลอดภัยคอยอำนวยความสะดวกของการสัญจรของรถเก็บขนมูลฝอย</p>

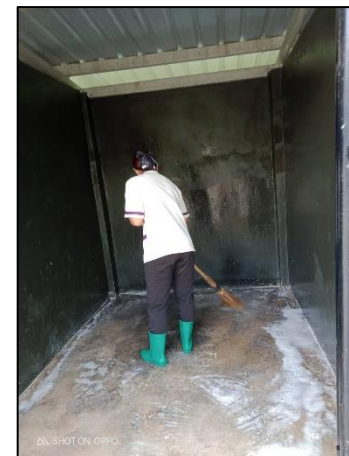
ผลกระทบสิ่งแวดล้อม	มาตรการป้องกันและแก้ไขผลกระทบสิ่งแวดล้อม	รายละเอียดการปฏิบัติจริง	ปัญหาและแนวทางแก้ไข	การอ้างอิง
3.4 การจัดการมูลฝอย (ต่อ)	2) ทำความสะอาดห้องพักมูลฝอยภายหลังการเก็บ ขนมูลฝอยทุกครั้งและล้างห้องพักมูลฝอยรวม อย่างน้อยสัปดาห์ละ 1 ครั้ง เพื่อความสะอาดและ ป้องกันการสะสมเชื้อโรค	- โครงการมีการทำความสะอาดห้องพัก มูลฝอยภายหลังการเก็บขนมูลฝอยทุกครั้ง และล้างห้องพักมูลฝอยรวมอย่างน้อย สัปดาห์ละ 2 ครั้ง เพื่อความสะอาดและ ป้องกันการสะสมเชื้อโรค (รูปที่ 2.28)	- ไม่พบปัญหา

<p>รูปที่ 2.28 เจ้าหน้าที่ทำความสะอาด ห้องพักมูลฝอย</p>

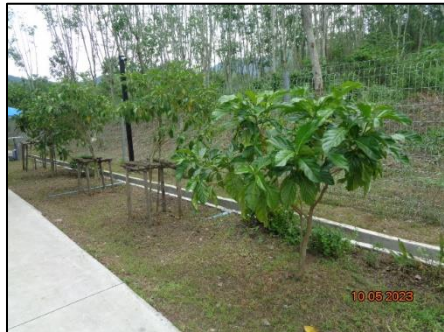
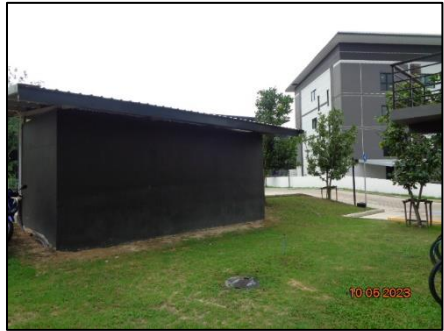
ผลกระทบสิ่งแวดล้อม	มาตรการป้องกันและแก้ไขผลกระทบสิ่งแวดล้อม	รายละเอียดการปฏิบัติจริง	ปัญหาและแนวทางแก้ไข	การอ้างอิง
3.4 การจัดการมูลฝอย (ต่อ)	5) ปลูกต้นไม้เพื่อปรับปรุงภูมิทัศน์ และลดทัศนอุจาดของห้องพักมูลฝอยรวม	- โครงการมีการปลูกต้นไม้เพื่อปรับปรุงภูมิทัศน์ และลดทัศนอุจาดของห้องพักมูลฝอยรวม (รูปที่ 2.30)	- ไม่พบปัญหา

<p>รูปที่ 2.30 ต้นไม้บริเวณห้องพักมูลฝอย</p>

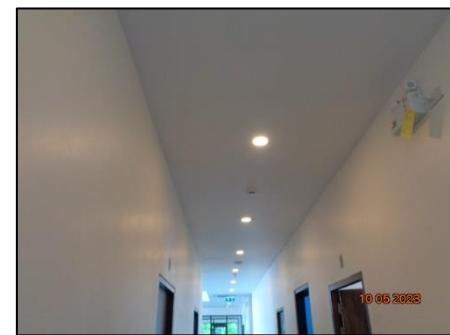
ผลกระทบสิ่งแวดล้อม	มาตรการป้องกันและแก้ไขผลกระทบสิ่งแวดล้อม	รายละเอียดการปฏิบัติจริง	ปัญหาและแนวทางแก้ไข	การอ้างอิง
3.5 การใช้ไฟฟ้า (ต่อ)	2) ใช้หลอดไฟประหยัดพลังงานที่เรียกว่า Light Emitting Diode (LED) ที่มีอายุการใช้งานยาวนาน มีกำลังส่องสว่างสูง แต่ใช้วัตต์ต่ำ สำหรับพื้นที่ส่วนกลาง หรือพื้นที่ที่จำเป็นต้องเปิดไฟทิ้งไว้ตลอดทั้งวัน	- โครงการใช้หลอดไฟประหยัดพลังงาน Light Emitting Diode (LED) ที่มีอายุการใช้งานยาวนาน มีกำลังส่องสว่างสูง แต่ใช้วัตต์ต่ำ สำหรับพื้นที่ส่วนกลาง หรือพื้นที่ที่จำเป็นต้องเปิดไฟทิ้งไว้ตลอดทั้งวัน (รูปที่ 2.31)	- ไม่พบปัญหา

รูปที่ 2.31 หลอดไฟประหยัดพลังงาน
	3) จัดให้มีสวิตช์ไฟแยกออกจากกัน เพื่อให้สามารถเปิด-ปิดได้เฉพาะจุด เพื่อเป็นการประหยัดพลังงาน	- โครงการจัดให้มีสวิตช์ไฟแยกออกจากกัน เพื่อให้สามารถเปิด-ปิดได้เฉพาะจุด และเป็นการประหยัดพลังงาน (รูปที่ 2.32)	- ไม่พบปัญหา

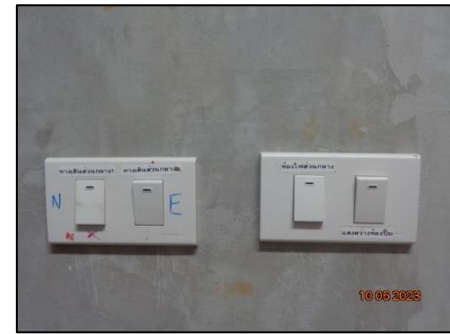
รูปที่ 2.32 สวิตช์ไฟแยกออกจากกัน

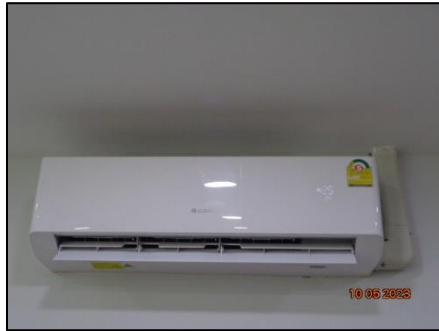
ผลกระทบสิ่งแวดล้อม	มาตรการป้องกันและแก้ไขผลกระทบสิ่งแวดล้อม	รายละเอียดการปฏิบัติจริง	ปัญหาและแนวทางแก้ไข	การอ้างอิง
3.5 การใช้ไฟฟ้า (ต่อ)	4) เลือกเครื่องปรับอากาศภายในอาคารแบบประหยัดไฟ	- โครงการเลือกใช้เครื่องปรับอากาศภายในอาคารแบบประหยัดไฟ (รูปที่ 2.33)	- ไม่พบปัญหา

รูปที่ 2.33 เครื่องปรับอากาศแบบประหยัดไฟ
	5) เลือกใช้โคมไฟที่มีแผ่นสะท้อนแสง เพื่อช่วยให้แสงสว่างจากหลอดไฟกระจายได้อย่างเต็มประสิทธิภาพ	- โครงการเลือกใช้โคมไฟที่มีแผ่นสะท้อนแสง เพื่อช่วยให้แสงสว่างจากหลอดไฟกระจายได้อย่างเต็มประสิทธิภาพ	- ไม่พบปัญหา	-

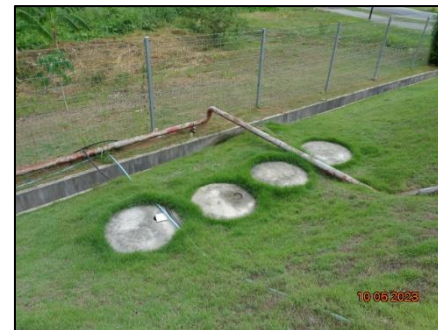
ผลกระทบสิ่งแวดล้อม	มาตรการป้องกันและแก้ไขผลกระทบสิ่งแวดล้อม	รายละเอียดการปฏิบัติจริง	ปัญหาและแนวทางแก้ไข	การอ้างอิง
3.5 การใช้ไฟฟ้า (ต่อ)	4) ระบบบำบัดน้ำเสีย <ul style="list-style-type: none"> ติดตั้งระบบบำบัดน้ำเสียที่สามารถบำบัดน้ำเสียให้ได้มาตรฐาน ก่อนปล่อยลงสู่คลองชุมชนในท่อด้านทางทิศตะวันออกของโครงการต่อไป 	- โครงการมีการติดตั้งระบบบำบัดน้ำเสียก่อนปล่อยน้ำเสียลงสู่คลองชุมชนในท่อด้านทางทิศตะวันออกของโครงการ (รูปที่ 2.9) ปัจจุบันโครงการอยู่ระหว่างดำเนินการติดตั้งระบบบำบัดเพิ่มเติม (ภาคผนวกที่ 32)	- ไม่พบปัญหา

รูปที่ 2.9 ระบบบำบัดน้ำเสีย
	<ul style="list-style-type: none"> จัดตั้งถังดักไขมันก่อนเข้าสู่ระบบบำบัดน้ำเสียเพื่อกำจัดไขมันออกจากน้ำเสียก่อนเนื่องจากไขมันย่อยสลายยาก 	- โครงการจัดให้มีถังดักกากไขมันก่อนเข้าสู่ระบบบำบัดน้ำเสียเพื่อกำจัดไขมันออกจากน้ำเสียก่อน เนื่องจากไขมันย่อยสลายยาก (รูปที่ 2.52)	- ไม่พบปัญหา

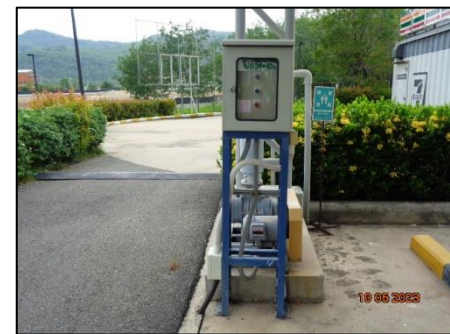
ผลกระทบสิ่งแวดล้อม	มาตรการป้องกันและแก้ไขผลกระทบสิ่งแวดล้อม	รายละเอียดการปฏิบัติจริง	ปัญหาและแนวทางแก้ไข	การอ้างอิง
3.5 การใช้ไฟฟ้า (ต่อ)	<ul style="list-style-type: none"> เปลี่ยนอุปกรณ์ระบบบำบัดน้ำเสียเมื่อชำรุดหรือสมรรถนะลดลงทันที เนื่องจากทำให้การเดินระบบเปลี่ยนแปลงไป 	<ul style="list-style-type: none"> โครงการมีการเปลี่ยนอุปกรณ์ระบบบำบัดน้ำเสียเมื่อชำรุดหรือสมรรถนะลดลงทันที เนื่องจากจะทำให้การเดินระบบเปลี่ยนแปลงไป ปัจจุบันอุปกรณ์ระบบบำบัดน้ำเสียใช้งานได้ปกติ 	<ul style="list-style-type: none"> ไม่พบปัญหา 	-
	<ul style="list-style-type: none"> อุปกรณ์เติมอากาศต้องมีขนาดและจำนวนพอเพียงสำหรับเดินระบบ 	<ul style="list-style-type: none"> โครงการมีการติดตั้งอุปกรณ์เติมอากาศเรียบร้อยแล้ว (รูปที่ 2.54) อย่างไรก็ตามโครงการอยู่ระหว่างติดตั้งอุปกรณ์เติมอากาศเพิ่มเติม เพื่อให้มีขนาดและจำนวนพอเพียงสำหรับเดินระบบตามที่ออกแบบไว้ (ภาคผนวกที่ 32) 	<ul style="list-style-type: none"> ระบบบำบัดน้ำเสียไม่สอดคล้องตามที่มาตรการกำหนด คุณภาพน้ำบางอาคารยังมีค่าไม่เป็นที่ไปตามเกณฑ์มาตรฐานในบางพารามิเตอร์

<p>รูปที่ 2.54 อุปกรณ์เติมอากาศ</p>

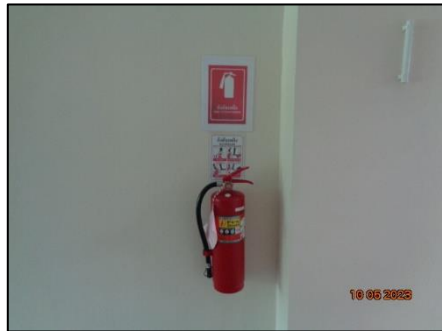
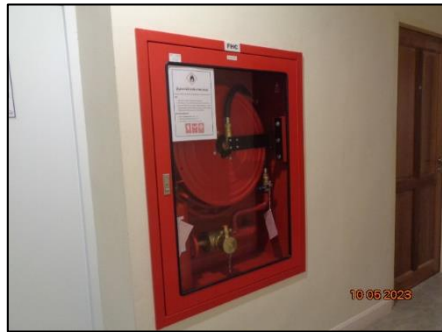
<p>อาคาร A รูปที่ 2.85 ระบบป้องกันอัคคีภัย</p>

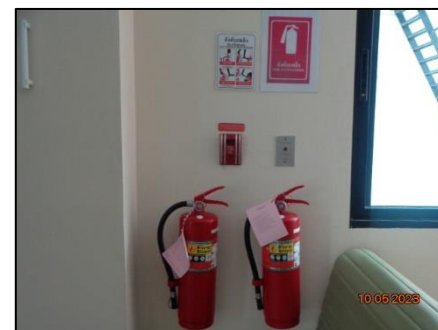
<p>อาคาร B</p> <p>รูปที่ 2.85 ระบบป้องกันอัคคีภัย (ต่อ)</p>

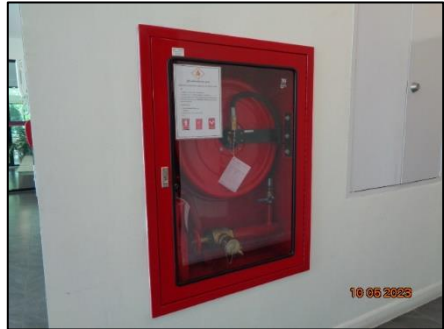
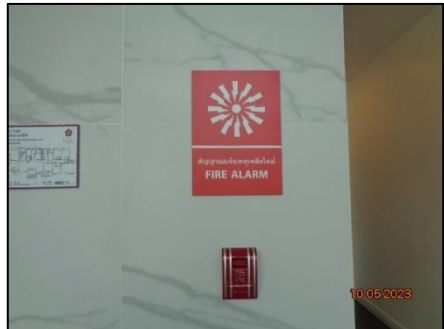
<p>อาคาร D</p> <p>รูปที่ 2.85 ระบบป้องกันอัคคีภัย (ต่อ)</p>
