โครงการ The Gallery Condominium

รายงานผลการปฏิบัติตามมาตรการป้องกันและแก้ไขผลกระทบสิ่งแวดล้อม

และมาตรการติดตามตรวจสอบผลกระทบสิ่งแวดล้อม

(ระยะดำเนินการ) ฉบับประจำเดือนมกราคม – มิถุนายน พ.ศ. 2566

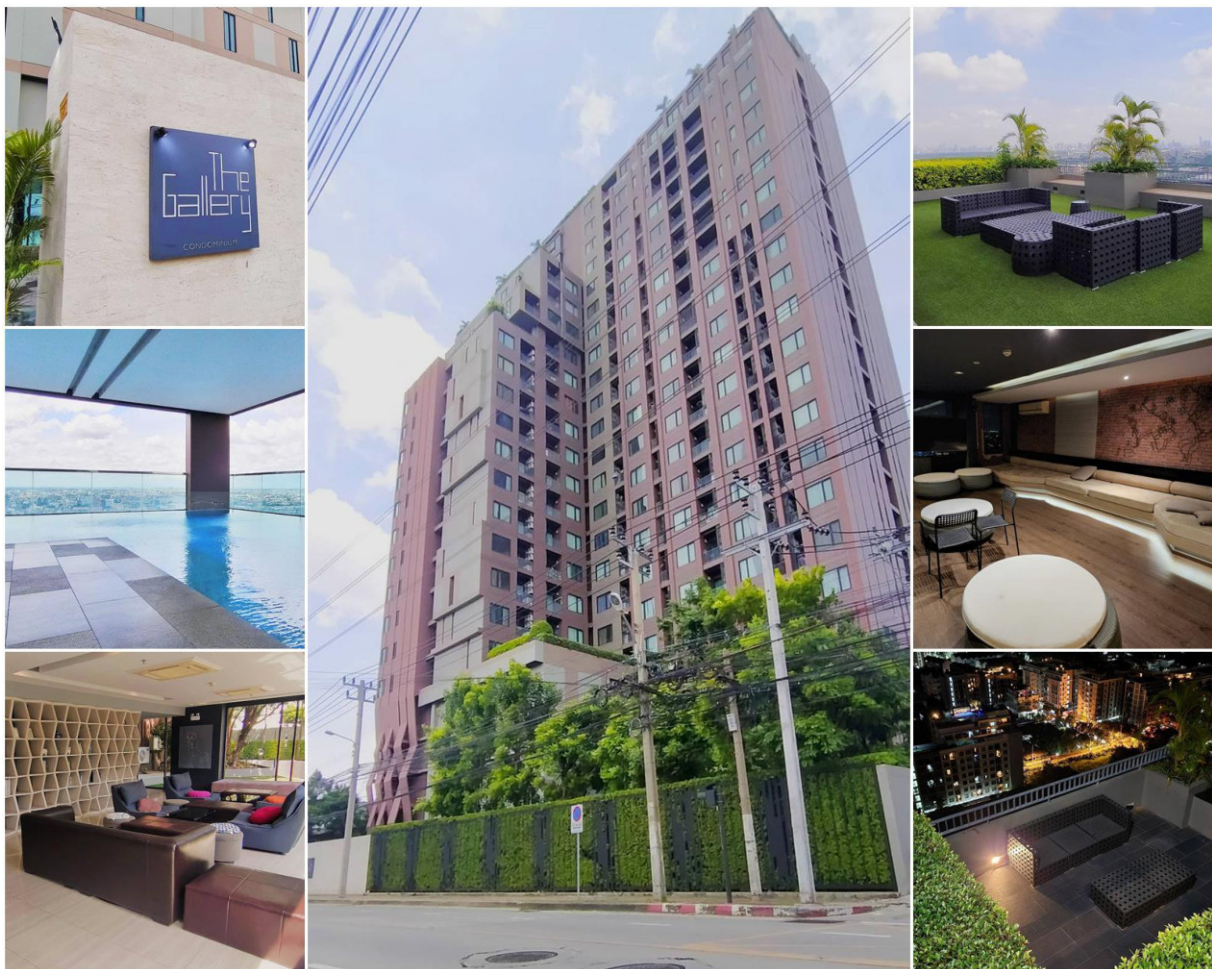
รูปที่ 1.3 สภาพโครงการในปัจจุบัน ณ เดือนมิถุนายน 2566

โครงการ The Gallery Condominium เป็นอาคารชุดพักอาศัย จำนวน 1 อาคาร สูง 26 ชั้น ประกอบด้วย ห้องชุดพักอาศัยจำนวน 269 ห้อง พร้อมระบบสาธารณูปโภคต่างๆ ครบครัน (ตามใบอนุญาตก่อสร้างอาคาร ดัดแปลงอาคาร และรื้อถอนอาคาร (แบบ อ.1) และได้รับการรับรองการก่อสร้างอาคาร ตามใบรับรองการก่อสร้างอาคาร ดัดแปลงอาคาร หรือเคลื่อนย้ายอาคาร (แบบ อ.6) (ดังภาคผนวก ค-1) (ดังรูปที่ 1.3)
