โครงการ ไอดีโอ โมบี สุขุมวิท 40 ตั้งอยู่ที่ถนนซอยสุขใจ แขวงพระโขนง เขตคลองเตย กรุงเทพมหานคร ดำเนินการโดยบริษัท เอดีซี-เจวี 7 จำกัด ซึ่งโครงการจะดำเนินการก่อสร้างอาคารชุดพักอาศัย ขนาดความสูง 8 ชั้น ความสูง 104.64 เมตร (ความสูงวัดถึงระดับพื้นชั้นคาถฟ้า) จำนวน 2 อาคาร มีจำนวนห้องชุดพักอาศัยรวมทั้งสิ้น 272 ห้อง และอาคารสันทนาการ ขนาดความสูง 2 ชั้น ความสูง 7.95 เมตร (ความสูงวัดถึงระดับพื้นหลังคา) จำนวน 1 อาคาร บนพื้นที่ดินโครงการขนาด 3-0-84 ไร่ หรือ 5,136 ตารางเมตร ซึ่งที่ตั้งโครงการตั้งอยู่ในเขตเมืองชั้นในใจกลาง กรุงเทพมหานคร มีศักยภาพด้านเศรษฐกิจ และมีความพร้อมทางด้านสาธารณูปโภคและสาธารณูปการที่สามารถรองรับการพัฒนาได้ โดยพื้นที่ดังกล่าวเป็นศูนย์กลางทางธุรกิจที่มีการขยายตัวด้านธุรกิจประกอบการค้า/พาณิชย์ สามารถใช้รองรับประกอบของกิจกรรมต่างๆ ในเมือง ที่ออกแบบและพัฒนาไว้สำหรับรองรับการขยายตัวของเมืองในด้านต่างๆ ได้อย่างมีประสิทธิภาพ รวมทั้งมีระบบขนส่งสาธารณะระบบโครงข่ายการคมนาคม หรือระบบขนส่งมวลชนกรุงเทพมหานครหลายประเภท ทั้งรถไฟฟ้าขนส่งมวลชน (รถไฟฟ้า BTS) และระบบทางด่วนต่างๆ ที่มีโครงข่ายเชื่อมโยงการคมนาคมได้ต่อเนื่อง การเดินทางภายในพื้นที่มีความสะดวกคล่องตัวสามารถเชื่อมต่อกับระบบจราจรอื่นๆ ได้ ดังนั้น บริษัท เอดีซี-เจวี 7 จำกัด หนึ่งในผู้พัฒนาธุรกิจอสังหาริมทรัพย์ จึงได้เล็งเห็นความเหมาะ

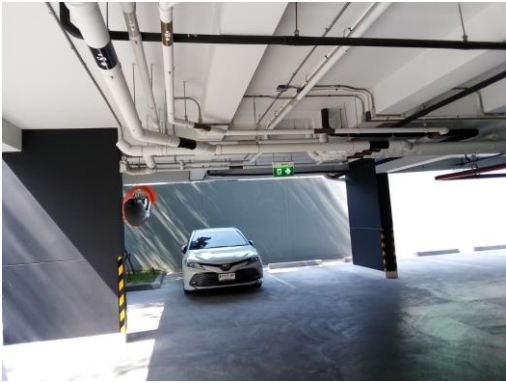
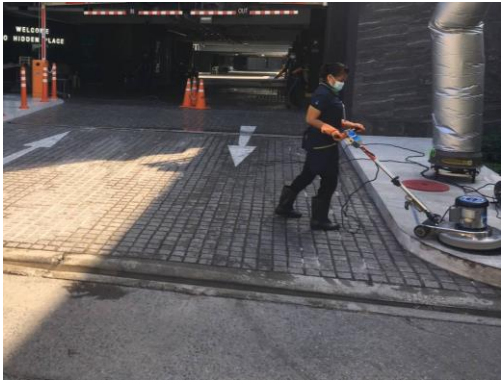
| <p>ภาพที่ 3 ป้ายและสัญลักษณ์จราจร(ต่อ)</p> | <p>ภาพที่ 4 กิจกรรมทำความสะอาดถนนภายในโครงการ</p> |

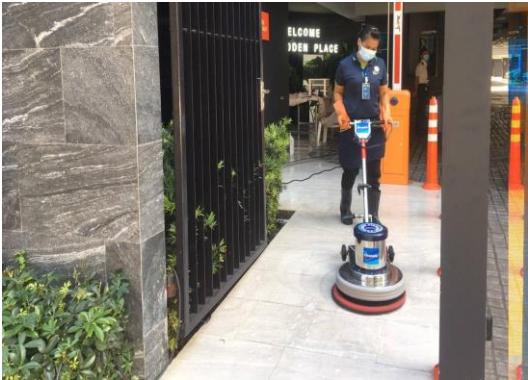
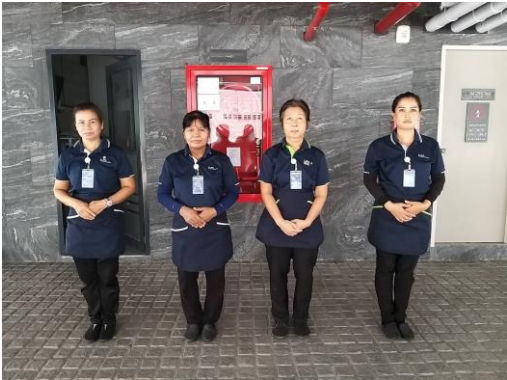
| <p>ภาพที่ 4 กิจกรรมทำความสะอาดถนนภายในโครงการ(ต่อ)</p> | <p>ภาพที่ 5 แม่บ้านและพ่อบ้านประจำโครงการ</p> |

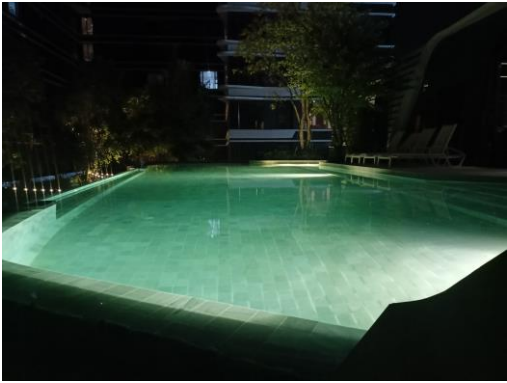
| <p>ภาพที่ 18 ไฟฟ้าส่องสว่างบริเวณภายในอาคารและโดยรอบพื้นที่โครงการ</p> | |

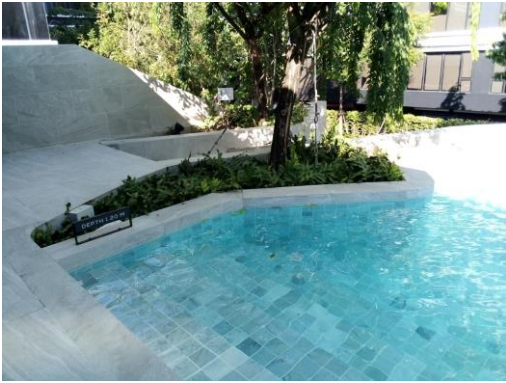
| <p>ภาพที่ 19 ป้ายบอกระดับความลึกสระว่ายน้ำ</p> | <p>ภาพที่ 20 อุปกรณ์ช่วยชีวิตประจำสระว่ายน้ำ</p> |

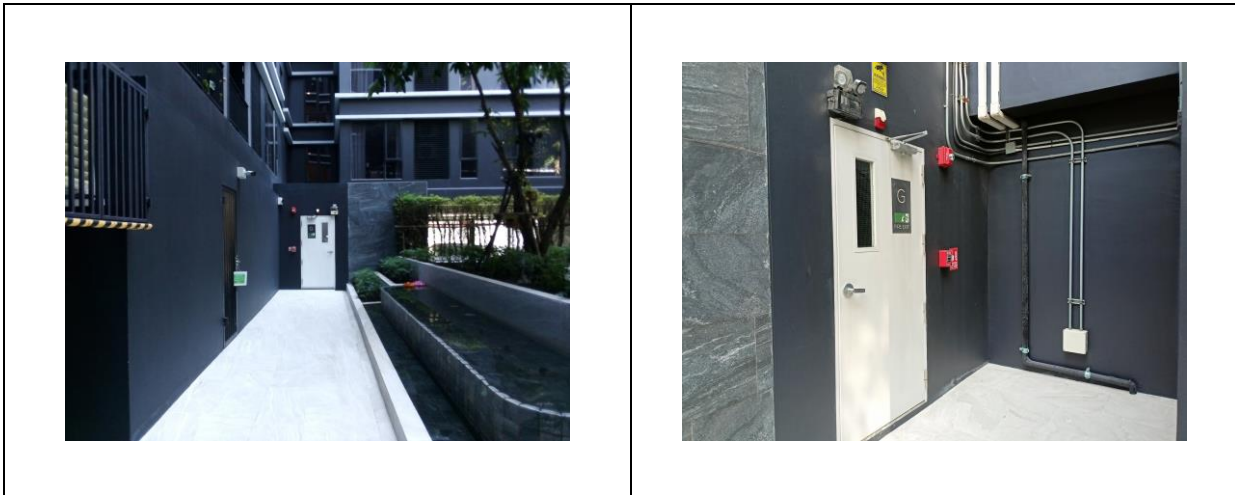
ภาพที่ 37 บันไดหนีไฟ

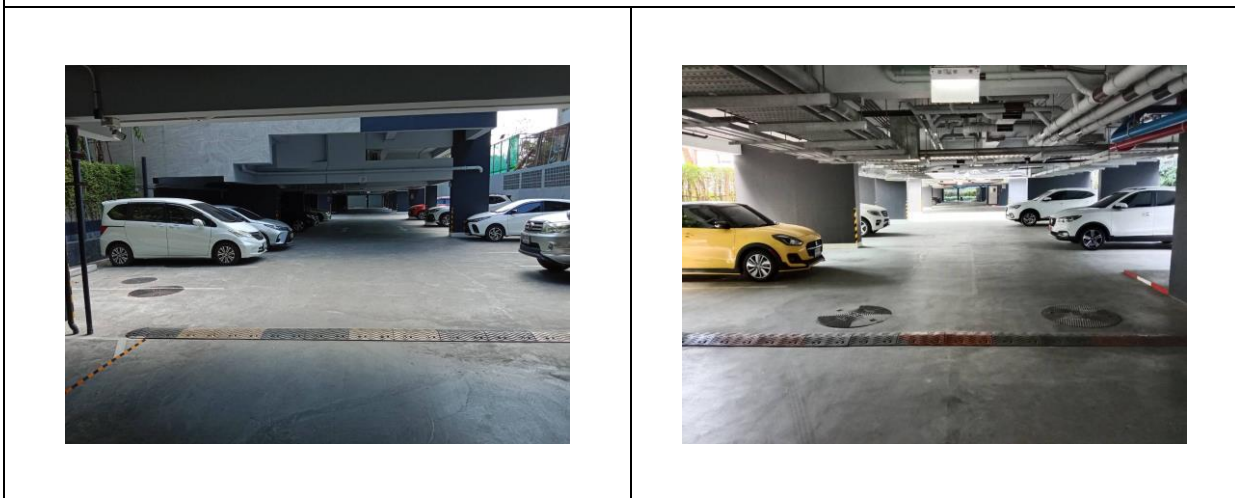
ภาพที่ 38 สันนุนชะลอความเร็ว

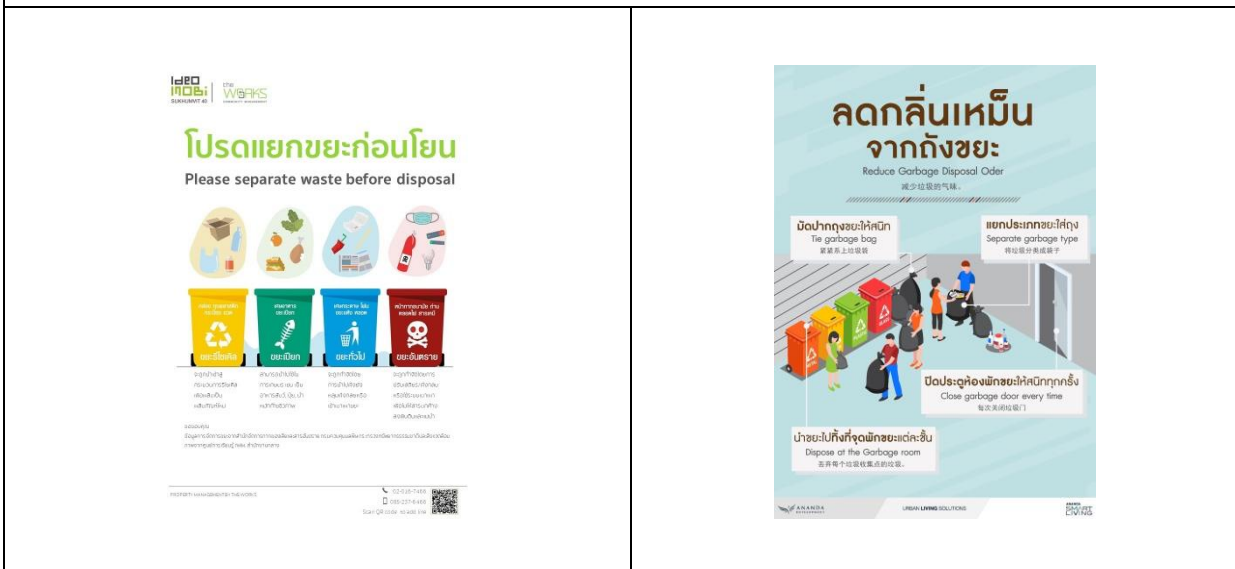
ภาพที่ 39 ประชาสัมพันธ์การคัดแยกขยะภายในโครงการ
