## บทที่ 2

### การดำเนินการตามมาตรการป้องกันและแก้ไขผลกระทบสิ่งแวดล้อม

ผลการปฏิบัติตามมาตรการป้องกันและแก้ไขผลกระทบสิ่งแวดล้อมโครงการริชพาร์ค แอท เตาปูน ตั้งอยู่ที่ถนนประชาราษฎร์ สาย 2 แขวงบางซื่อ เขตบางซื่อ กรุงเทพมหานคร (ระยะดำเนินการ) ตามรายงานการวิเคราะห์ผลกระทบสิ่งแวดล้อมที่ได้รับความเห็นชอบจากสำนักงานนโยบายและแผนทรัพยากรธรรมชาติและสิ่งแวดล้อม ระหว่างเดือนกรกฎาคม ถึงธันวาคม พ.ศ. 2566 มีรายละเอียดแสดงดังตารางที่ 2.2-1

รายงานผลการปฏิบัติตามมาตรการป้องกันและแก้ไขผลกระทบสิ่งแวดล้อม และมาตรการติดตามตรวจสอบผลกระทบสิ่งแวดล้อม  
โครงการ ริชพาร์ค แอท เต่าปูน 410 ถนนประชาราษฎร์ 2 แขวงบางซื่อ เขตบางซื่อ กรุงเทพมหานคร  
(ระยะดำเนินการ) ประจำปี 2566 (กรกฎาคม-ธันวาคม 2566)

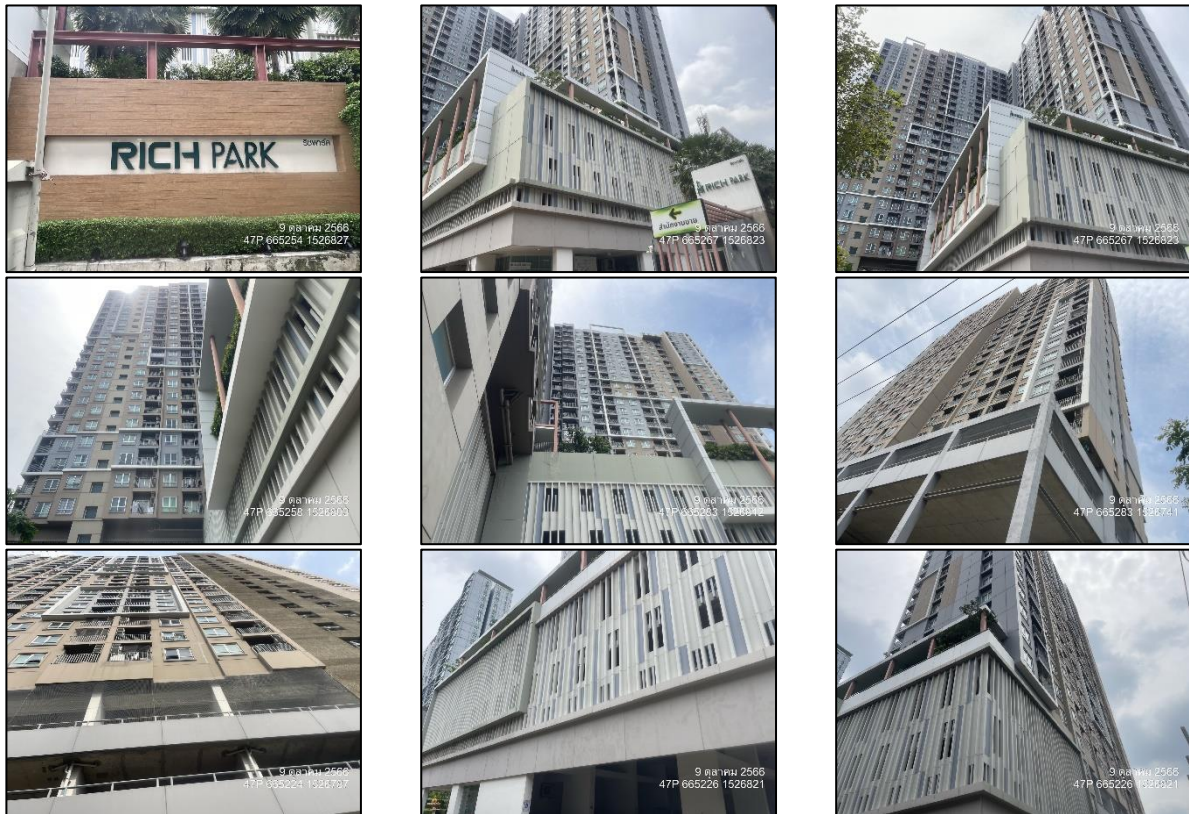
ภาพที่ 2.2-1 สถาปัตยกรรมภายในพื้นที่โครงการ

1.1 ลักษณะภูมิประเทศ	(1) ควบคุมและดูแลสภาพในโครงการให้เป็นไปตามแบบภูมิสถาปัตย์ได้ออกแบบไว้	✓	โครงการได้มีการควบคุมดูแลสภาพในโครงการให้เป็นไปตามแบบภูมิสถาปัตย์ได้ออกแบบไว้	ภาพที่ 2.2-1

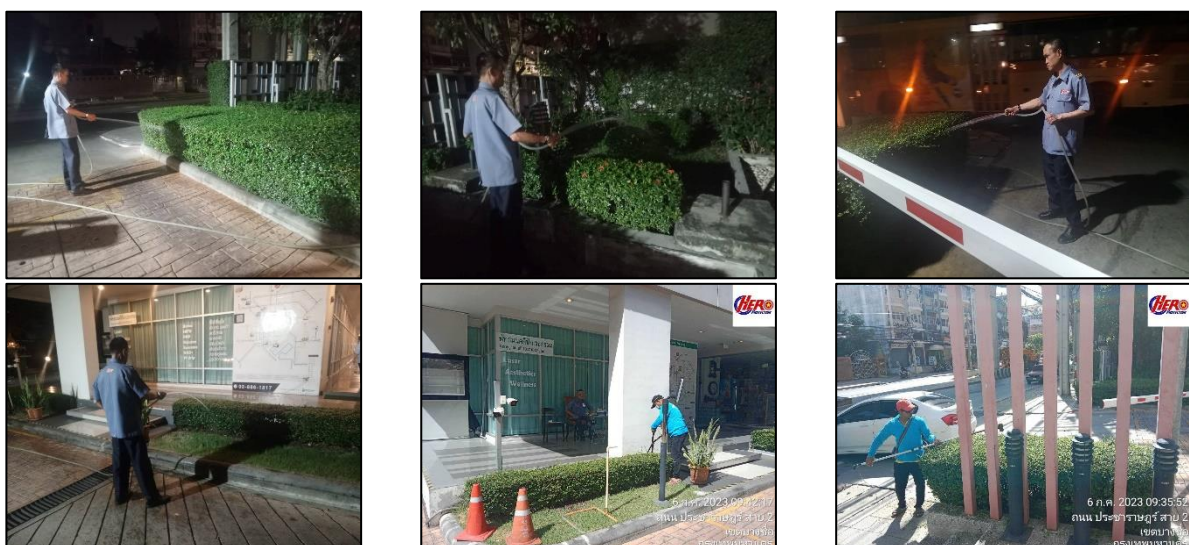
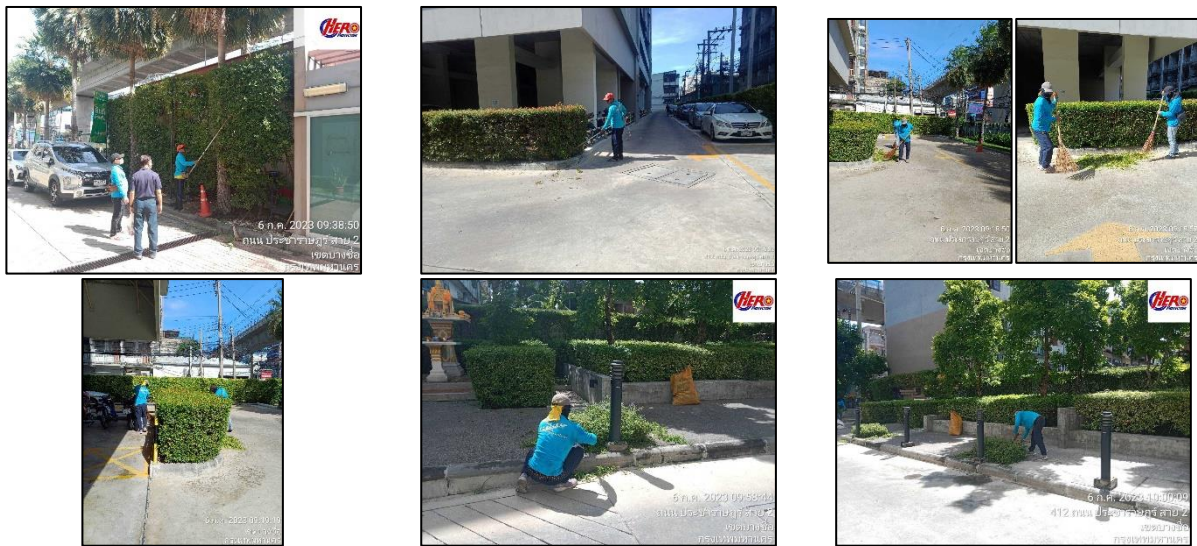
ภาพที่ 2.2-2 เจ้าหน้าที่ดูแลพื้นที่ในโครงการ

(2) ดูแลพื้นที่สีเขียวภายในโครงการให้สภาพดีอยู่เสมอ	✓	โครงการได้จัดให้มีเจ้าหน้าที่คอยดูแลพื้นที่สีเขียวภายในโครงการให้มีสภาพดีและสวยงามอยู่เสมอ	ภาพที่ 2.2-2 ภาพที่ 2.2-5

(9) ดำเนินการนำน้ำทิ้งที่ผ่านการบำบัด มาใช้หมุนเวียนให้เกิดประโยชน์สูงสุด อาทิ รดน้ำต้นไม้บริเวณพื้นที่สีเขียวก่อนระบายน้ำทิ้ง ส่วนที่เหลือส่งสู่ท่อระบายน้ำสาธารณะด้านหน้าโครงการ	✓ โครงการได้ดำเนินการนำน้ำทิ้งที่ผ่านการบำบัดแล้วมาใช้รดน้ำต้นไม้บริเวณพื้นที่สีเขียว ก่อนระบายน้ำทิ้งส่วนที่เหลือส่งสู่ท่อระบายน้ำสาธารณะด้านหน้าโครงการ	ภาพที่ 2.2-2

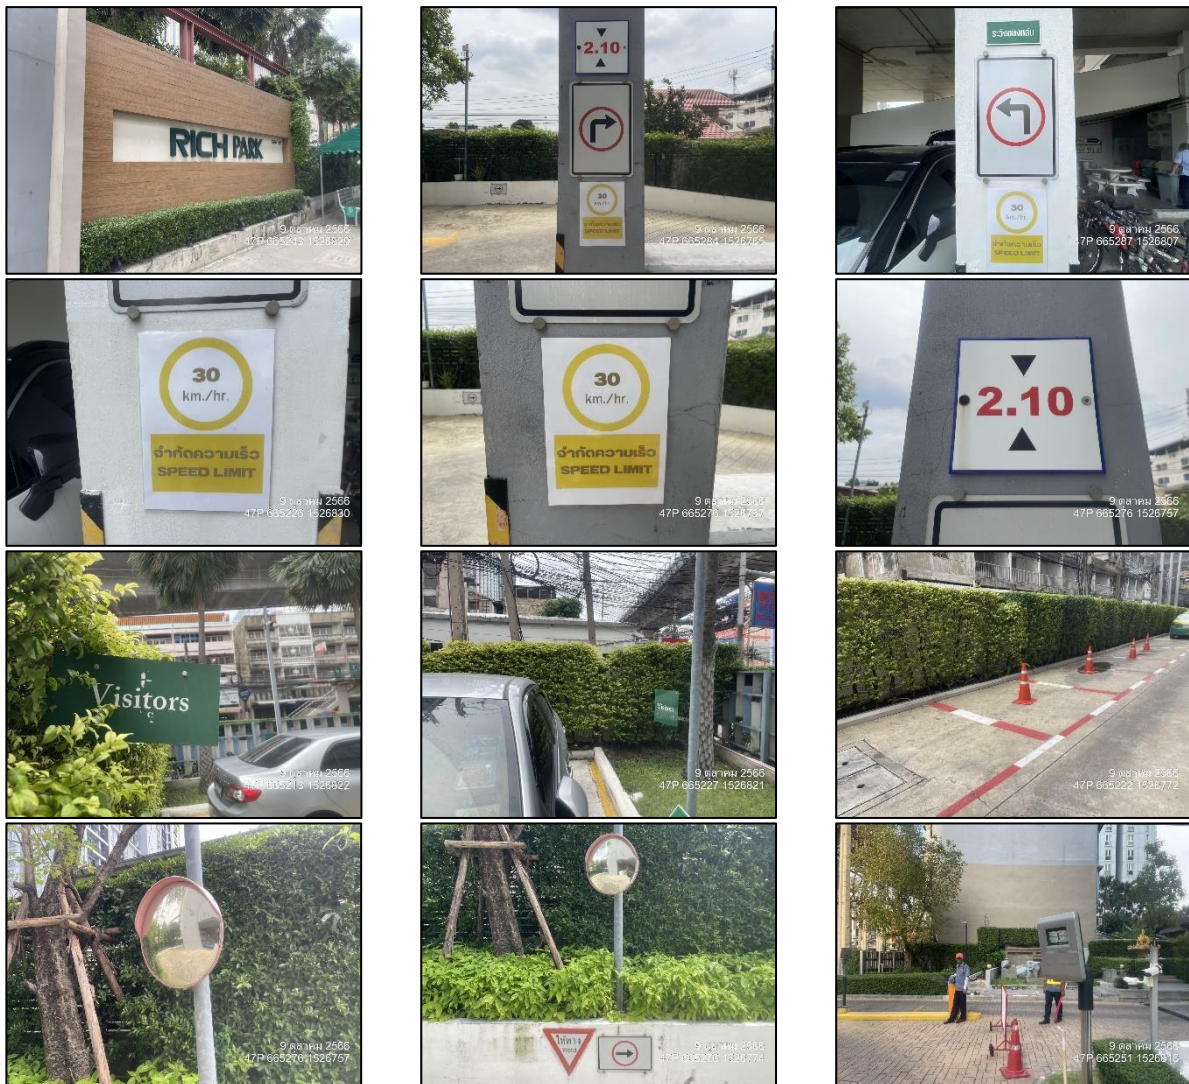
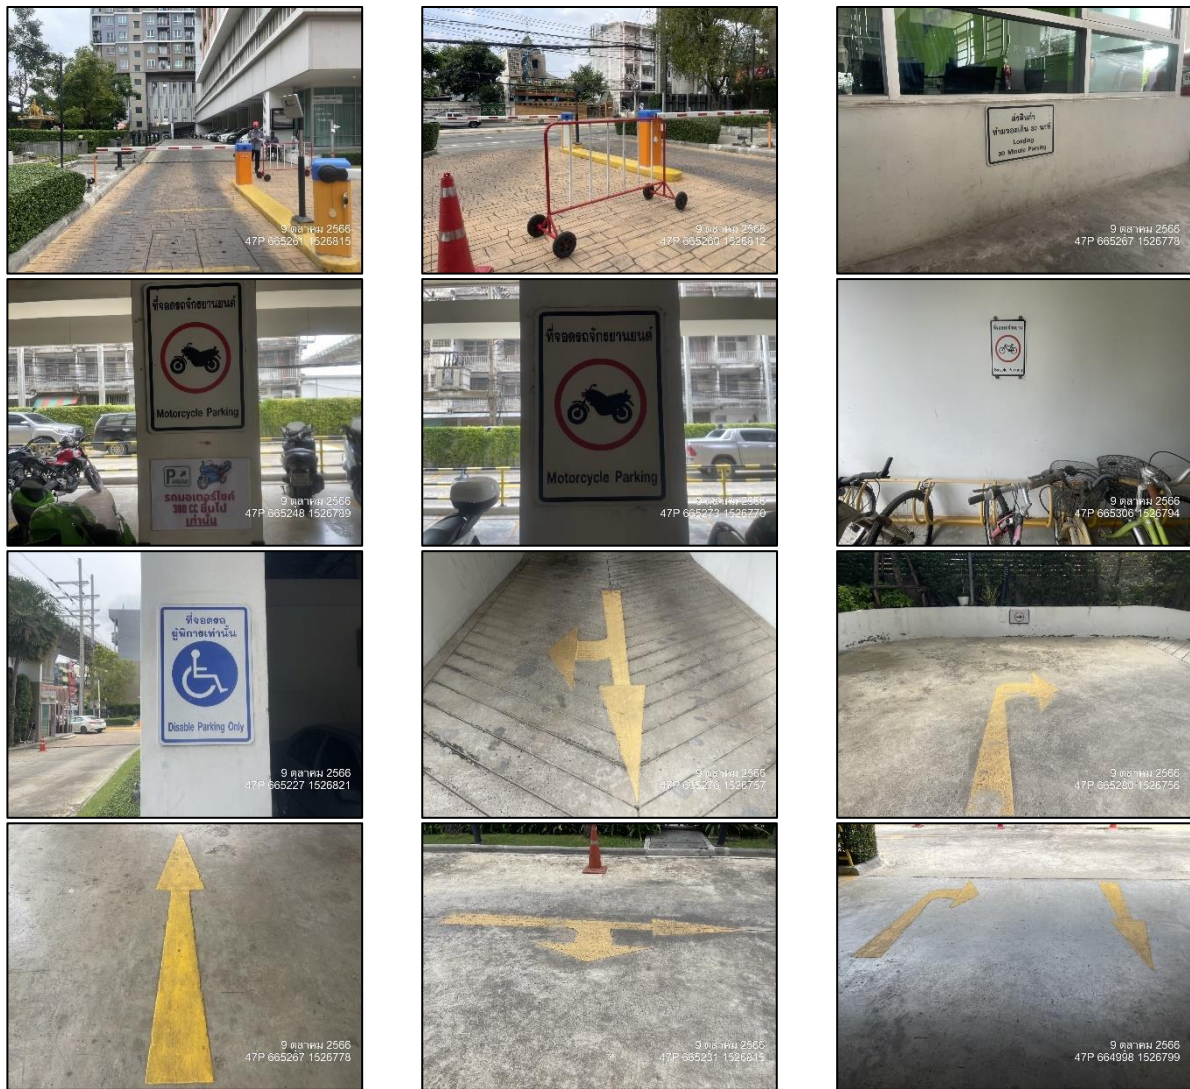
ภาพที่ 2.2-3 ป้ายและสัญลักษณ์จราจรในโครงการ

1.2 คุณภาพอากาศ	(1) ควบคุมความเร็วของรถภายในโครงการ เช่น ป้ายจำกัดความเร็ว สันนุนเพื่อลดความเร็ว เพื่อไม่ให้เกิดการฟุ้งกระจายของฝุ่นละอองบนพื้นถนน	●	โครงการได้มีการติดตั้งป้ายจำกัดความเร็ว แต่ยังไม่ได้จัดทำสันนุนเพื่อลดความเร็ว ทั้งนี้ทางโครงการได้มีมาตรการให้รถยนต์หยุด แสกนบัตรก่อนเข้าโครงการ เพื่อลดความเร็วและลดการฟุ้งกระจายของฝุ่นละอองบนพื้นถนน	ภาพที่ 2.2-3 ภาพที่ 2.2-6

(7) ติดตั้งป้ายเตือน “ห้ามติดเครื่องขณะจอดรถ” ในพื้นที่จอดรถของอาคารและกำชับให้เจ้าหน้าที่ควบคุมดูแลอย่างเคร่งครัด	✓ โครงการยังไม่ได้มีการติดตั้งป้ายเตือน “ห้ามติดเครื่องขณะจอดรถ” ในพื้นที่จอดรถของอาคาร แต่ได้มีการติดตั้งป้าย “กรุณาดับเครื่องยนต์ ห้ามเร่งเครื่องยนต์ขณะจอด” และจัดให้มีเจ้าหน้าที่ควบคุมดูแลอย่างเคร่งครัด หากพบเห็นจะดำเนินการแจ้งให้ดับเครื่องขณะจอดรถทันที	ภาพที่ 2.2-3 ภาพที่ 2.2-8

(4) ควบคุมความเร็วของการใช้รถในบริเวณพื้นที่โครงการ เช่น ติดป้ายจำกัดความเร็ว และทำสัญญาณเพื่อลดความเร็วและช่วยลดแรงสั่นสะเทือนที่เกิดจากการวิ่งของรถยนต์	● โครงการได้มีการติดตั้งป้ายจำกัดความเร็ว แต่ยังไม่ได้จัดทำสัญญาณเพื่อลดความเร็ว ทั้งนี้ทางโครงการได้มีมาตรการให้รถยนต์หยุด	ภาพที่ 2.2-3

(5) ติดตั้งป้ายห้ามเร่งเครื่องยนต์ไว้บริเวณที่จอดรถและทางวิ่งภายในโครงการให้เห็นอย่างชัดเจน	✓ โครงการได้มีการติดตั้งป้าย “กรุณาดับเครื่องยนต์ ห้ามเร่งเครื่องยนต์ขณะจอด” ไว้บริเวณที่จอดรถและทางวิ่งภายในโครงการ	ภาพที่ 2.2-3	
<b>2.ทรัพยากรชีวภาพ</b>

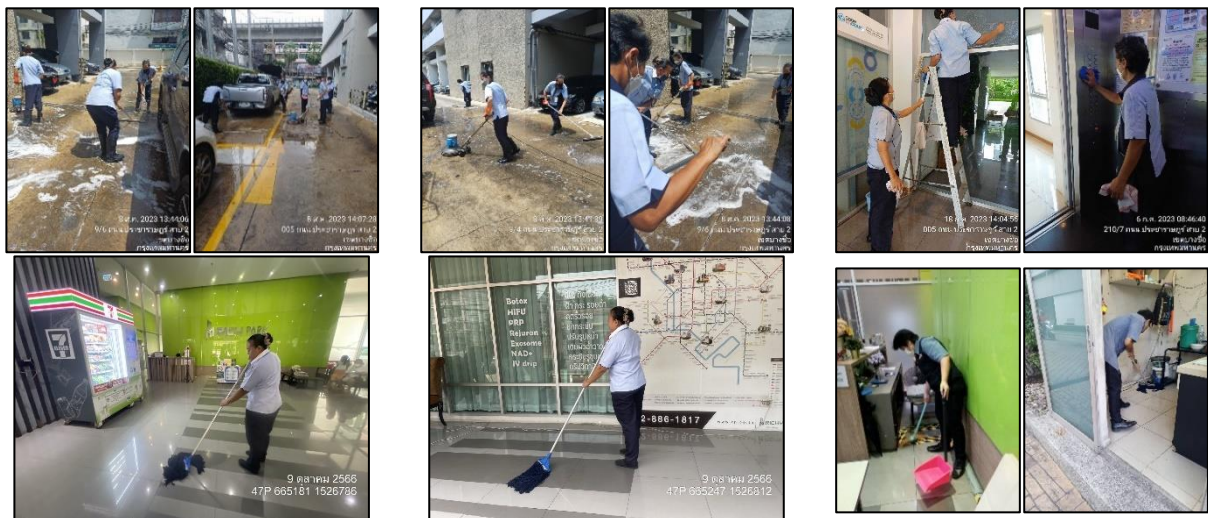
ภาพที่ 2.2-4 เจ้าหน้าที่ทำความสะอาดบริเวณถนนพื้นที่ส่วนกลาง

(2) หมั่นดูแลรักษาความสะอาดบริเวณถนนพื้นที่ส่วนกลาง โดยฉีดล้างถนนเป็นครั้งคราว	✓	โครงการจัดให้มีเจ้าหน้าที่คอยดูแลรักษาความสะอาดบริเวณถนนพื้นที่ส่วนกลาง โดยฉีดล้างถนนเป็นประจำอยู่เสมอ	ภาพที่ 2.2-4 ภาคผนวก ข1

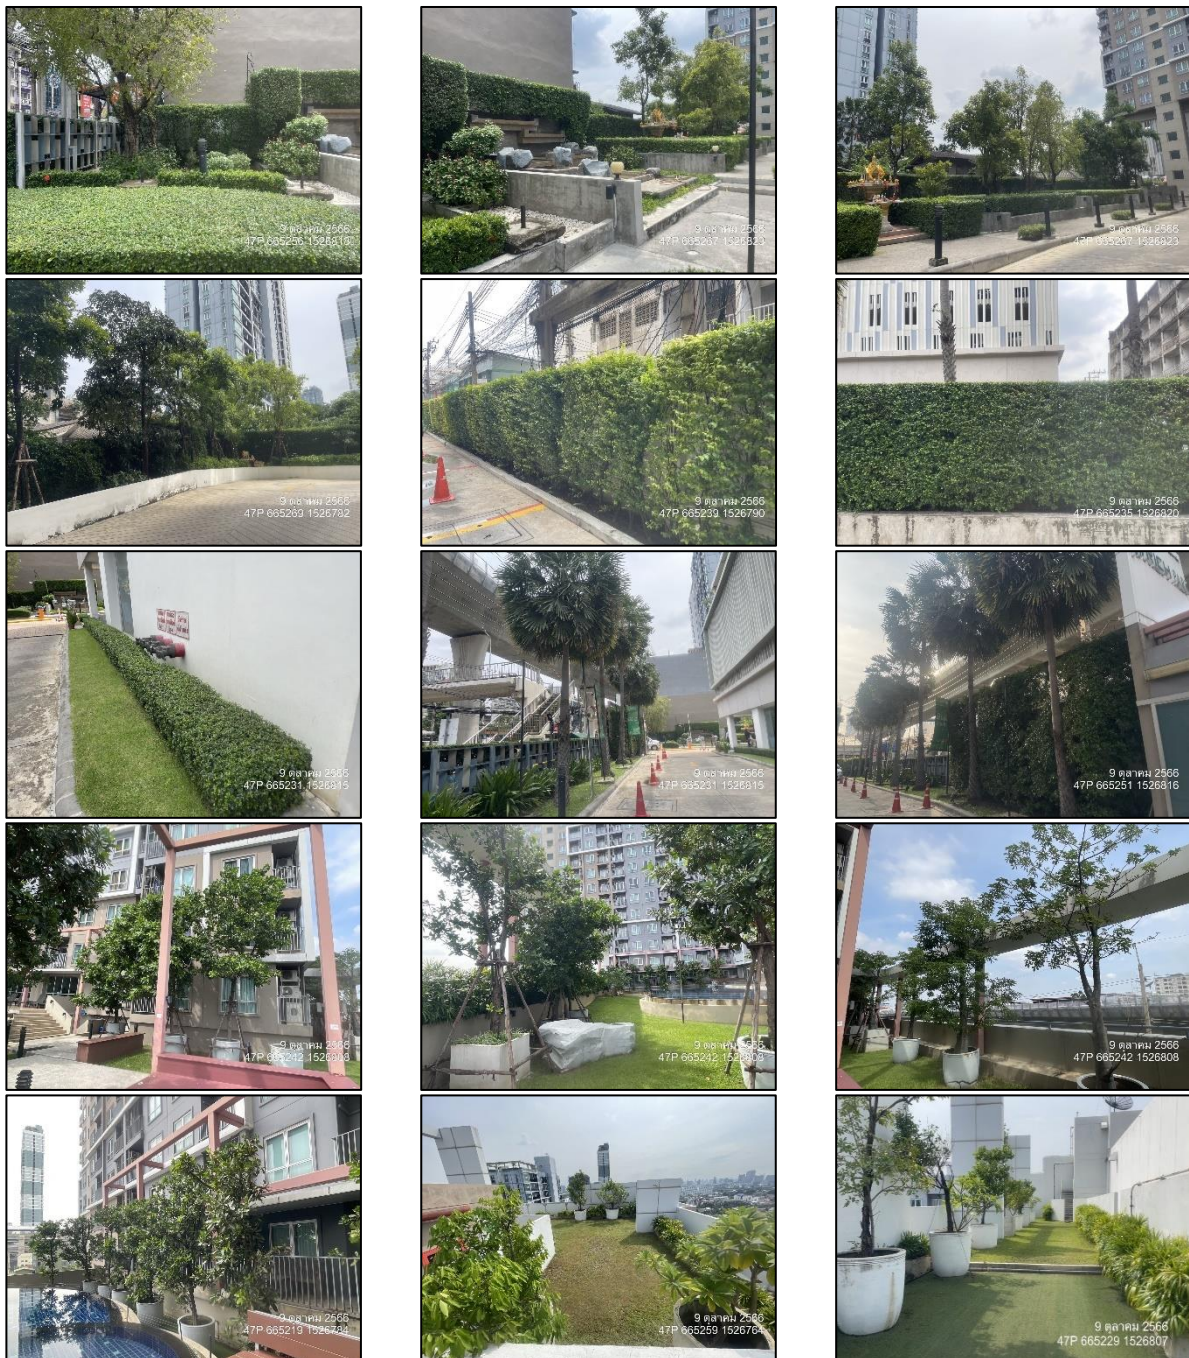
ภาพที่ 2.2-5 พื้นที่สีเขียวภายในโครงการ

(5) โครงการจัดให้มีชนิดพันธุ์ไม้ต่าง ๆ บริเวณพื้นที่สีเขียวของโครงการที่ช่วยในการกรองการฟุ้งกระจายของมลสารที่ปล่อยออกจากรถยนต์ ทั้งพันธุ์ไม้ประเภทไม้ยืนต้นทรงสูง ไม้พุ่มให้กลิ่นพุ่มหนา และกลุ่มไม้ทรงสูงใบหนา เพื่อช่วยในการดูดซับก๊าซ CO จากยานพาหนะและเป็นม่านกันการฟุ้งกระจายของฝุ่นละอองและมลสาร ตลอดจนการให้ร่มเงาและช่วยคายออกซิเจนให้แก่พื้นที่บริเวณโดยรอบ	✓	โครงการจัดให้มีชนิดพันธุ์ไม้ต่าง ๆ บริเวณพื้นที่สีเขียวของโครงการทั้งพันธุ์ไม้ประเภทไม้ยืนต้นทรงสูง ไม้พุ่มให้กลิ่นพุ่มหนา และกลุ่มไม้ทรงสูงใบหนา ทั้งยังคอยดูแลให้อยู่ในสภาพสมบูรณ์สวยงามอยู่เสมอ	ภาพที่ 2.2-5

(6) โครงการมีพื้นที่สีเขียวเพื่อเพิ่มปริมาณ O <sub>2</sub> ในอากาศด้วยพันธุ์ไม้ยืนต้นในโครงการ	✓ โครงการจัดให้มีพันธุ์ไม้ยืนต้นบริเวณพื้นที่สีเขียวของโครงการ	ภาพที่ 2.2-5

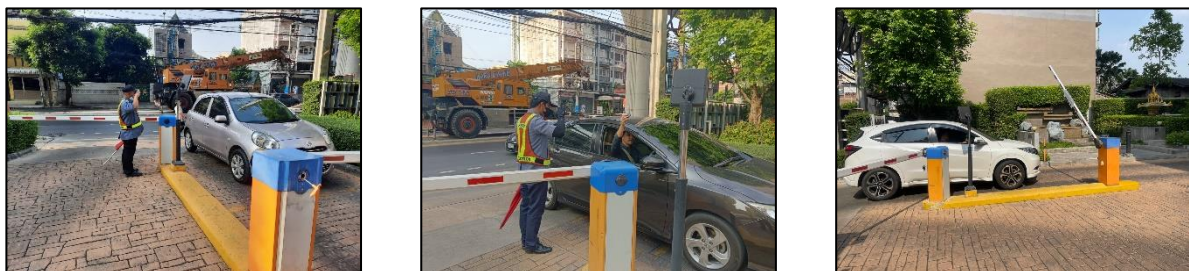
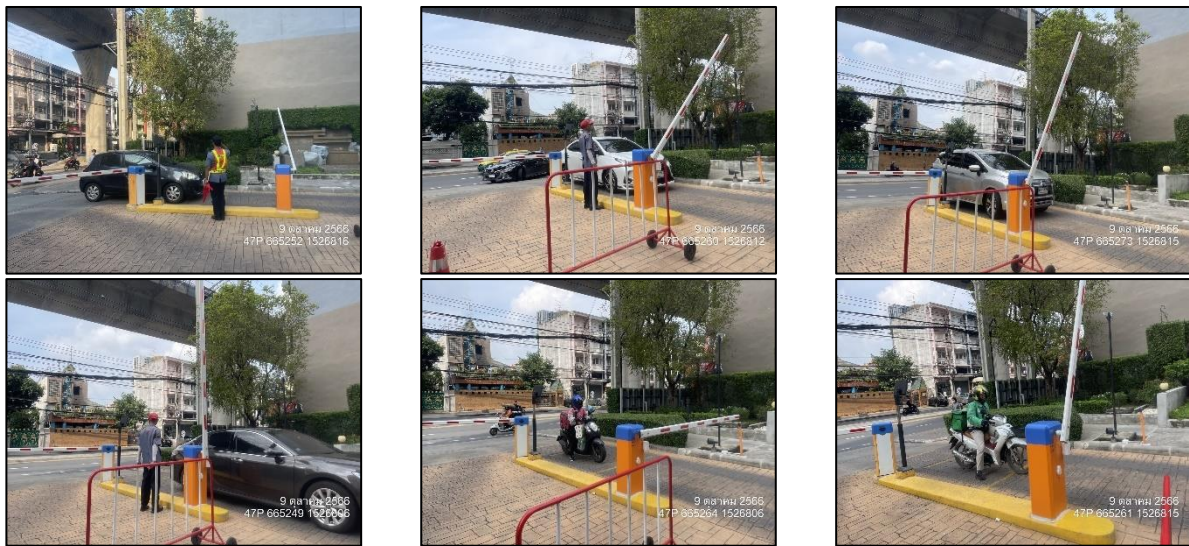
ภาพที่ 2.2-6 เจ้าหน้าที่อำนวยความสะดวกบริเวณทางเข้า-ออกโครงการ

(8) จัดระบบการจราจรภายในโครงการ ให้เหมาะสมกับสภาพการจราจรภายนอก และจัดให้มีเจ้าหน้าที่อำนวยความสะดวกบริเวณทางเข้า-ออกโครงการ โดยเฉพาะในช่วงโมงเร่งด่วนเช้า-เย็น เพื่อลดการระบายมลสารทางอากาศจากการจราจร	✓ โครงการมีเจ้าหน้าที่อำนวยความสะดวกบริเวณทางเข้า-ออกโครงการ โดยเฉพาะในช่วงโมงเร่งด่วนเช้า-เย็น มีเจ้าหน้าที่รักษาความปลอดภัยคอยจัดระบบการจราจรภายในโครงการ ให้เหมาะสมกับสภาพการจราจรภายนอก	ภาพที่ 2.2-6

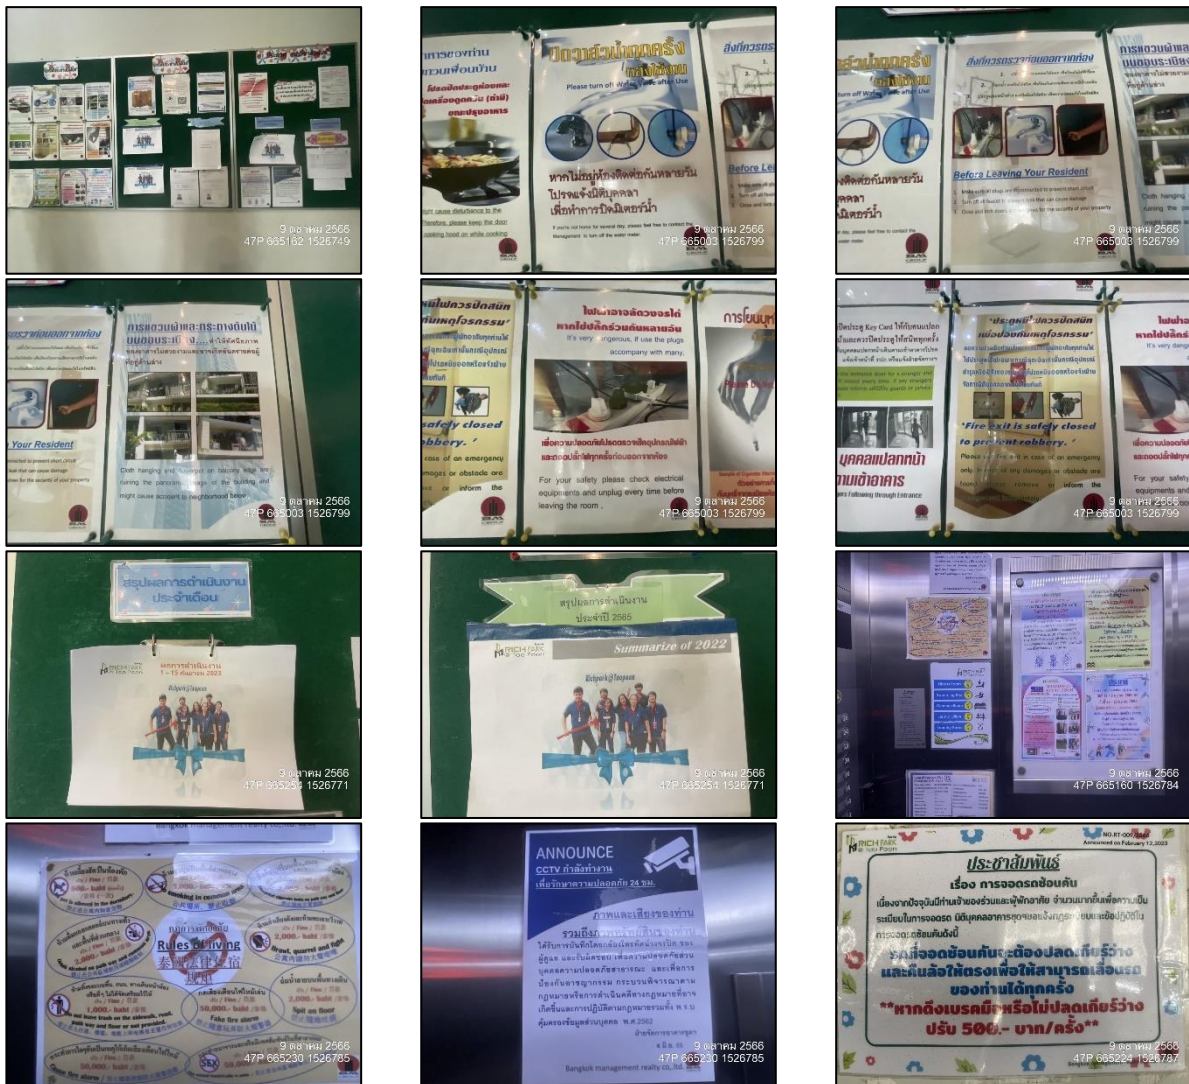
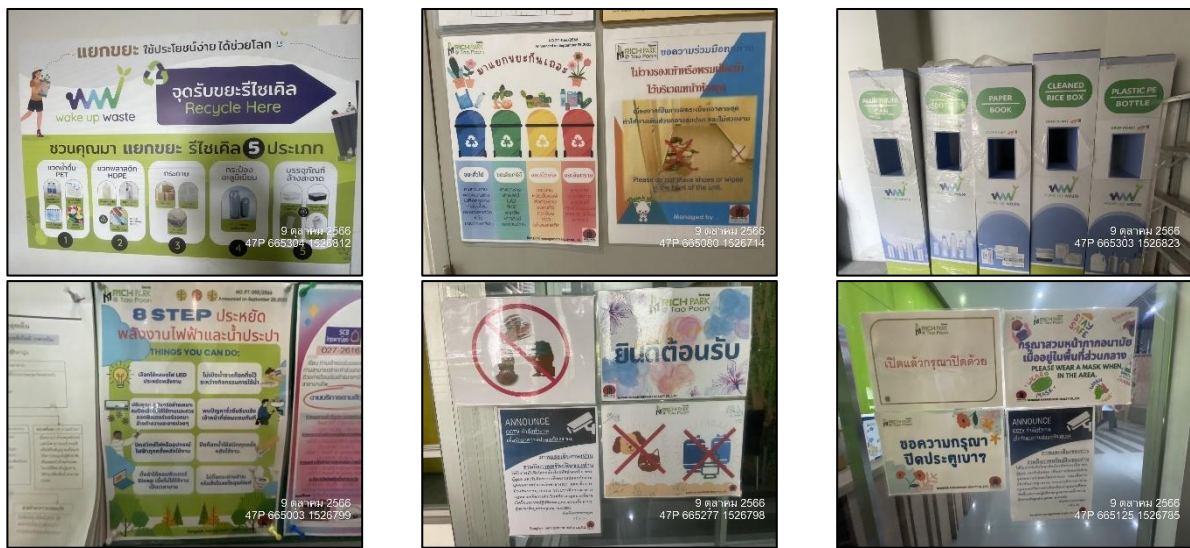
ภาพที่ 2.2-7 ป้ายณรงค์ต่าง ๆ ในโครงการ

(3) ประชาสัมพันธ์ไม่ให้มีการติดเครื่องยนต์ ขณะจอดรถภายในพื้นที่โครงการ	✓	โครงการได้จัดทำบอร์ดประชาสัมพันธ์ไม่ให้มีการติดเครื่องยนต์ ขณะจอดรถภายในพื้นที่โครงการ	ภาพที่ 2.2-7

1.3 เสียงและความสั่นสะเทือน	(1) ประชาสัมพันธ์ไม่ให้มีการติดเครื่องยนต์ขณะจอดรถภายในพื้นที่โครงการ	✓ โครงการได้จัดทำบอร์ดประชาสัมพันธ์ไม่ให้มีการติดเครื่องยนต์ขณะจอดรถภายในพื้นที่โครงการ	ภาพที่ 2.2-7

(3) ไม่ให้ผู้พักอาศัยทำกิจกรรมที่ส่งเสียงดังอันก่อให้เกิดความรำคาญแก่ผู้พักอาศัยที่อยู่ในพื้นที่ข้างเคียง	✓ โครงการได้จัดทำบอร์ดประชาสัมพันธ์แจ้งรายละเอียดกฎระเบียบที่ชัดเจนไม่ให้ผู้พักอาศัยทำกิจกรรมที่ส่งเสียงดังอันก่อให้เกิดความรำคาญแก่ผู้พักอาศัยที่อยู่ในพื้นที่ข้างเคียง	ภาพที่ 2.2-7 ภาคผนวก ข4

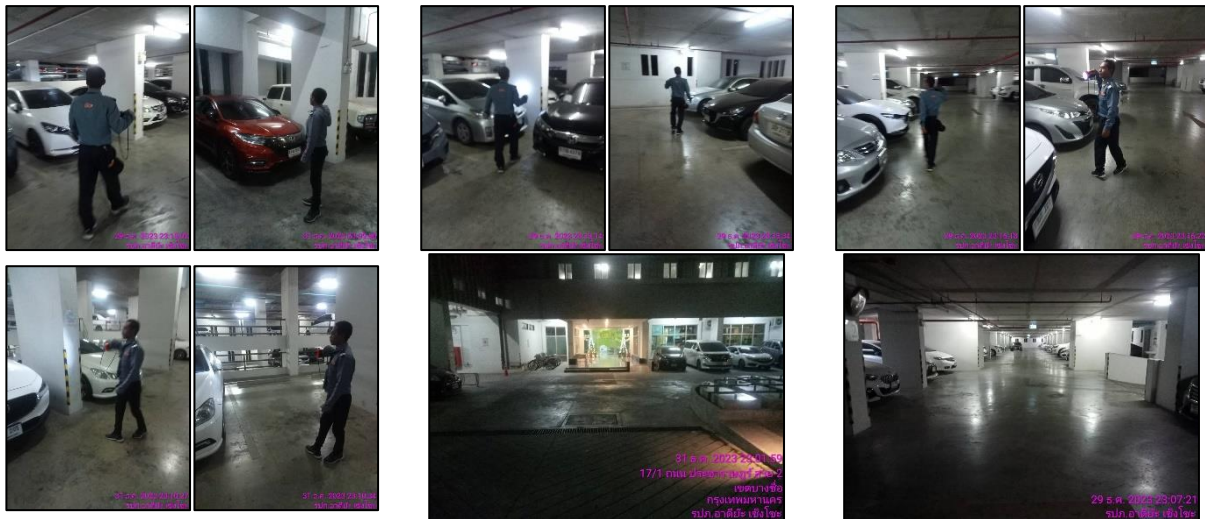
ภาพที่ 2.2-8 เจ้าหน้าที่รักษาความปลอดภัยตรวจตราความเรียบร้อยลานจอดรถและบริเวณพื้นที่โครงการ

(4) กำหนดให้เจ้าหน้าที่รักษาความปลอดภัย คอยแจ้งเตือนให้ผู้ขับขี่ดับเครื่องยนต์ทุกครั้ง	✓	โครงการจัดให้มีเจ้าหน้าที่รักษาความปลอดภัย คอยแจ้งเตือนให้ผู้ขับขี่ดับเครื่องยนต์ทุกครั้ง	ภาพที่ 2.2-8

(2) กำหนดให้เจ้าหน้าที่รักษาความปลอดภัย คอยแจ้งเตือนให้ผู้ขับขี่รถยนต์ดับเครื่องยนต์ทุกครั้ง	✓ โครงการได้จัดให้มีเจ้าหน้าที่รักษาความปลอดภัย คอยตรวจตรา แจ้งเตือนให้ผู้ขับขี่รถยนต์ดับเครื่องยนต์ทุกครั้ง	ภาพที่ 2.2-8

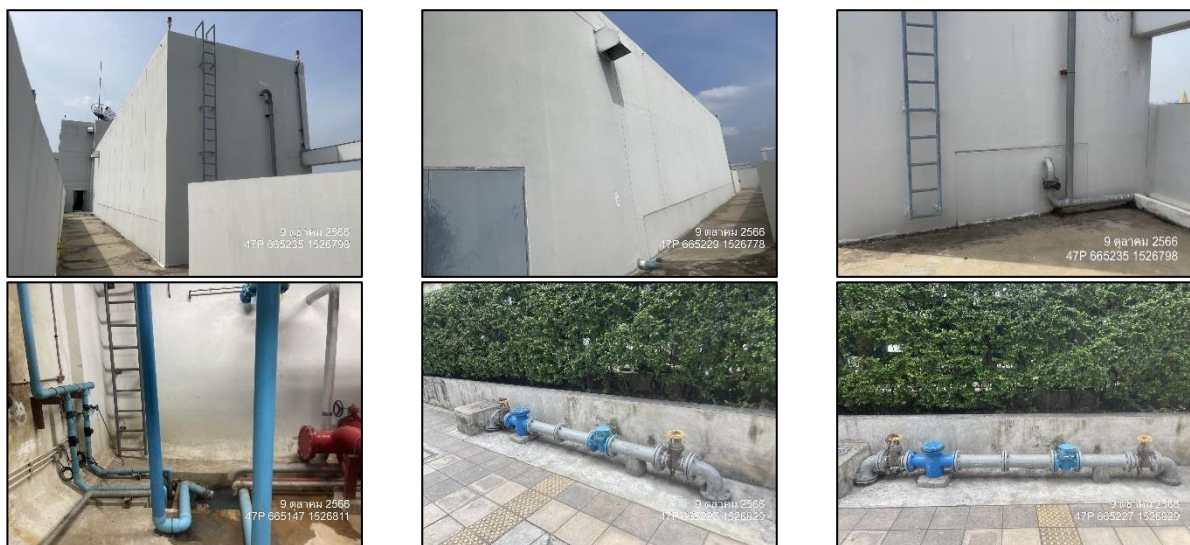
ภาพที่ 2.2-9 ถังสำรองน้ำใช้และจุดต่อท่อของโครงการ

3.1 การใช้น้ำ	(1) จัดให้มีน้ำสำรองไม่น้อยกว่า 940 ลบ.ม. โดยเป็นน้ำเพื่อการอุปโภค-บริโภค ไม่น้อยกว่า 781 ลบ.ม. และน้ำสำรองเพื่อการดับเพลิง ไม่น้อยกว่า 159 ลบ.ม. และสามารถสำรองน้ำใช้เพื่อการอุปโภคบริโภคได้นานไม่น้อยกว่า 1.41 วัน	✓ โครงการได้จัดให้มีถังสำรองน้ำเพื่อการอุปโภค-บริโภค และน้ำสำรองเพื่อการดับเพลิง ให้เป็นไปตามที่มาตรการป้องกันและแก้ไขผลกระทบสิ่งแวดล้อมกำหนด	ภาพที่ 2.2-9

(5) ติดป้ายรณรงค์การประหยัดน้ำภายในพื้นที่โครงการ	✓ โครงการได้จัดทำบอร์ดประชาสัมพันธ์ ติดป้ายรณรงค์การประหยัดน้ำภายในพื้นที่โครงการ	ภาพที่ 2.2-7	
	(6) พิจารณาต่อท่อประปาจากจุดที่สำนักงานประปาอนุญาตให้ทำการเชื่อมต่อ	✓ โครงการต่อท่อประปาจากจุดที่สำนักงานประปาอนุญาตให้ทำการเชื่อมต่อ	ภาพที่ 2.2-9

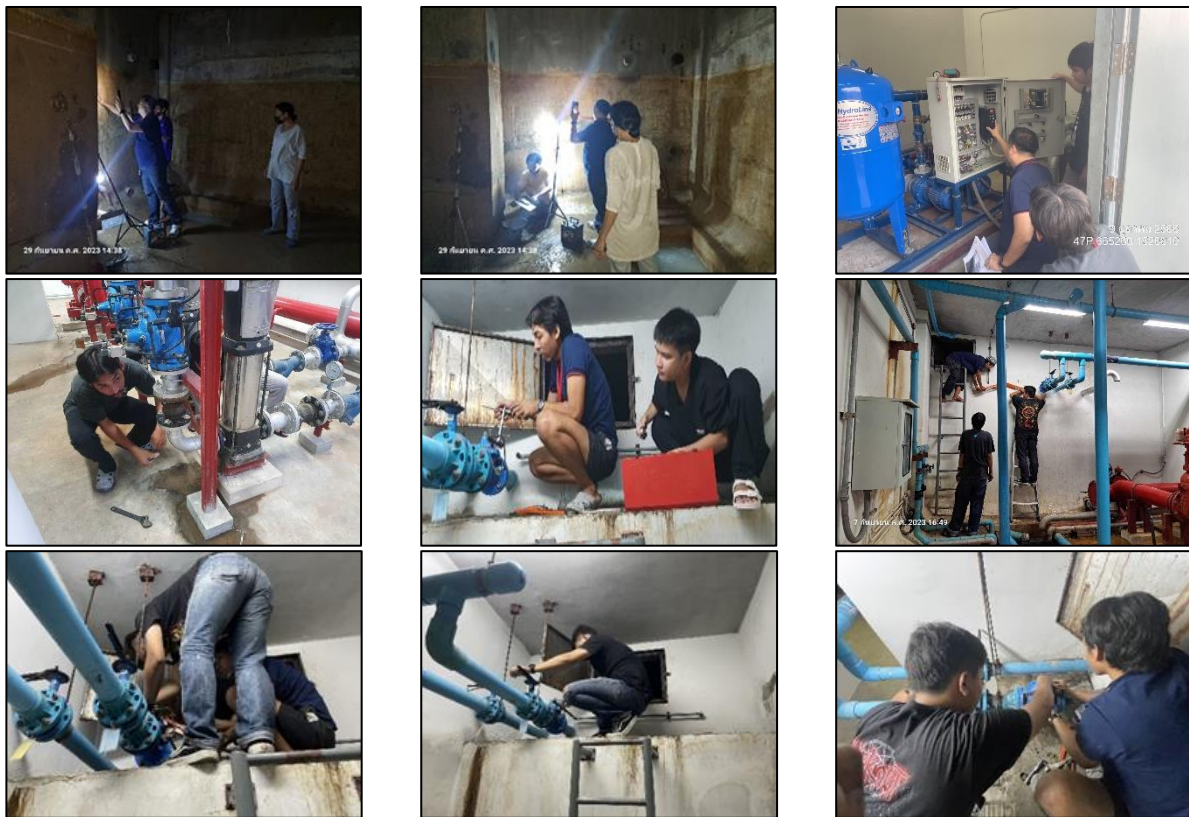
ภาพที่ 2.2-10 เจ้าหน้าที่คอยดูแลรักษา สํารวจตรวจสอบ ระบบเส้นท่อประปา

(2) จัดให้มีเจ้าหน้าที่คอยดูแลรักษาระบบเส้นท่อประปาให้อยู่ในสภาพดีอยู่เสมอ หากพบว่าชำรุดเสียหายให้ทำการซ่อมแซมทันที	✓ โครงการจัดให้มีเจ้าหน้าที่คอยดูแลรักษา ซ่อมแซมระบบเส้นท่อประปาให้อยู่ในสภาพดีอยู่เสมอ หากพบว่าชำรุดเสียหายเจ้าหน้าที่จะทำการซ่อมแซมทันที	ภาพที่ 2.2-10

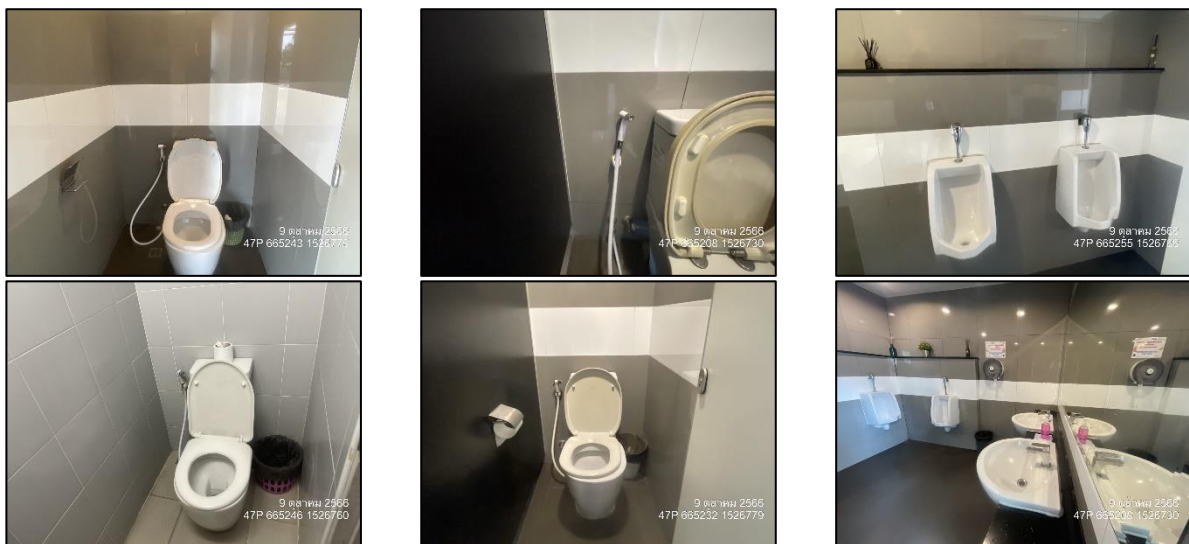
ภาพที่ 2.2-11 สุขภัณฑ์ประหยัดน้ำ

(4) การออกแบบจะเลือกใช้สุขภัณฑ์ที่ประหยัดน้ำหรืออุปกรณ์ที่มีประสิทธิภาพสูงทั้งก๊อกประหยัดน้ำ ชักโครกและหัวฉีดประหยัดน้ำ	✓ ทางโครงการได้เลือกใช้สุขภัณฑ์ที่ประหยัดน้ำหรืออุปกรณ์ที่มีประสิทธิภาพสูงทั้งก๊อกประหยัดน้ำ ชักโครกและหัวฉีดประหยัดน้ำ	ภาพที่ 2.2-11

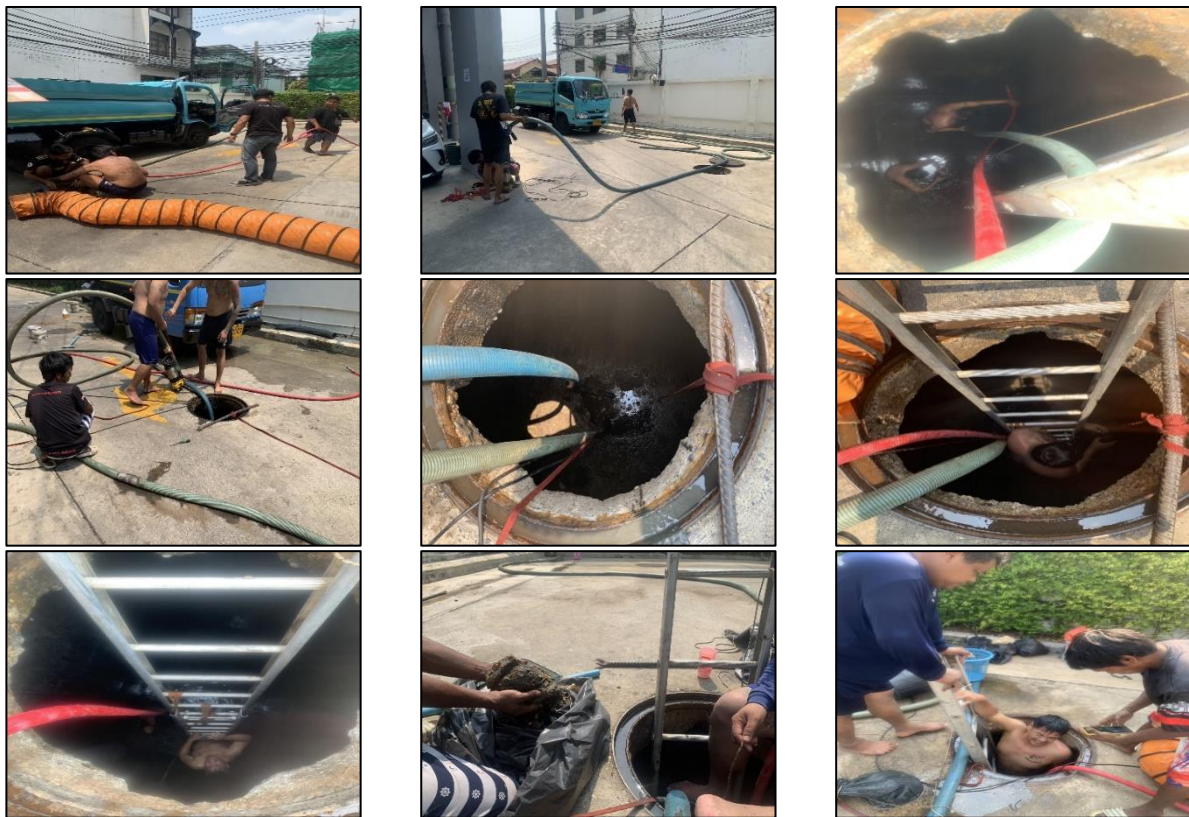
ภาพที่ 2.2-12 เจ้าหน้าที่ทำการสูบน้ำของระบบบำบัดน้ำเสีย

(6) กำหนดให้มีการสูบตะกอนทุก 2 เดือน โดยใช้บริการสูบล้างปฏิภูมิจากสำนักงานเขตบางซื่อ เอกชนที่ได้รับอนุญาตจากหน่วยงานราชการ	✓ โครงการได้จัดให้มีการสูบตะกอน จากหน่วยงานที่ได้รับอนุญาต อยู่เสมอ	ภาพที่ 2.2-12 ภาคผนวก ข3

(2) จัดให้มีเจ้าหน้าที่คอยตรวจสอบและดักตะกอนดิน กรวด ทราย และเศษวัสดุต่าง ๆ ออกจากบ่อดักน้ำอย่างสม่ำเสมอ	✓ โครงการมีเจ้าหน้าที่คอยตรวจสอบและดักตะกอนดิน กรวด ทราย และเศษวัสดุ ออกจากบ่อดักน้ำอย่างสม่ำเสมอ	ภาพที่ 2.2-12

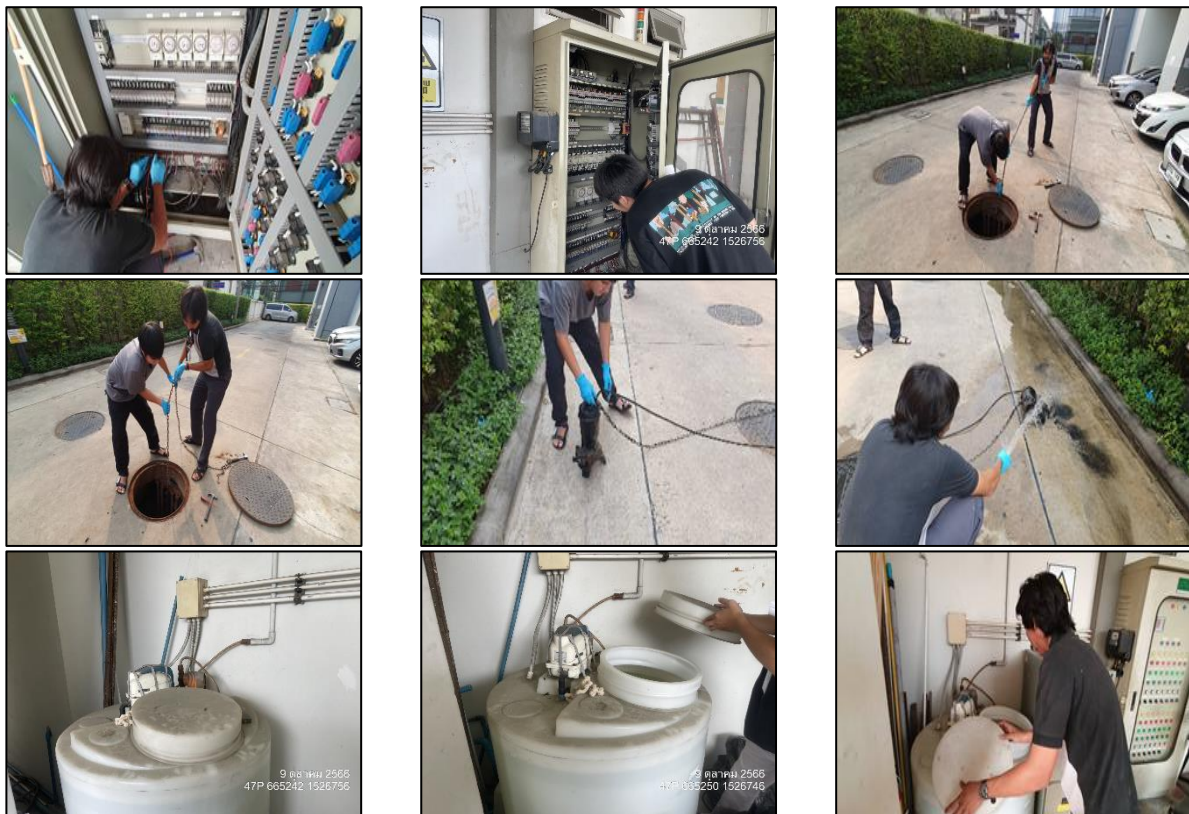
ภาพที่ 2.2-13 เจ้าหน้าที่ดูแลระบบบำบัดน้ำเสียของโครงการ

2.2 ทรัพยากรสิ่งมีชีวิตในน้ำ	- ดูแลรักษาระบบบำบัดน้ำเสียของโครงการให้ทำงานได้อย่างมีประสิทธิภาพ	✓ โครงการได้จัดให้มีเจ้าหน้าที่คอยดูแลรักษาระบบบำบัดน้ำเสียให้ทำงานได้อย่างมีประสิทธิภาพ อยู่เสมอ	ภาพที่ 2.2-13	
<b>3.คุณค่าการใช้ประโยชน์ของมนุษย์</b>

(7) จัดให้มีเจ้าหน้าที่เทคนิคดูแลการเดินระบบบำบัดน้ำเสียให้มีประสิทธิภาพอยู่เสมอ	✓ โครงการจัดให้มีเจ้าหน้าที่ดูแลระบบบำบัดน้ำเสียให้มีประสิทธิภาพ	ภาพที่ 2.2-13

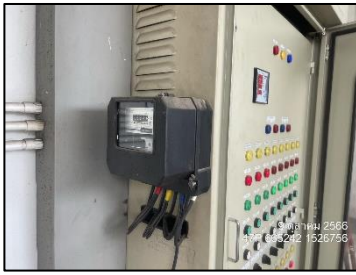
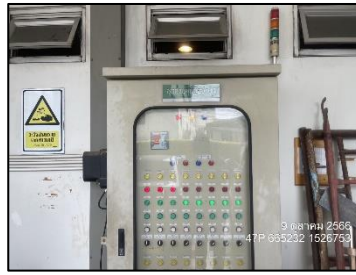
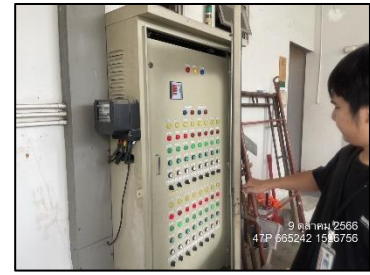
ภาพที่ 2.2-14 มาตรการไฟฟ้าของระบบบำบัดน้ำเสีย

(8) ติดตั้งมาตรวัดไฟฟ้าในส่วนของระบบบำบัดน้ำเสียแยกออกจากส่วนอื่นของอาคาร	✓ โครงการได้ติดตั้งมาตรวัดไฟฟ้าในส่วนของระบบบำบัดน้ำเสียแยกออกจากส่วนอื่นของอาคาร	ภาพที่ 2.2-14

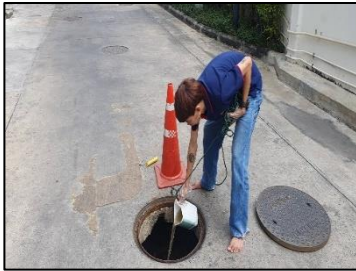
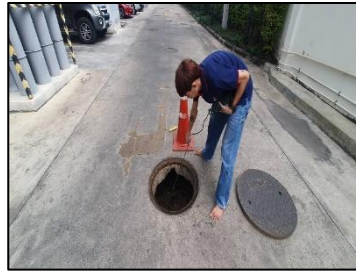
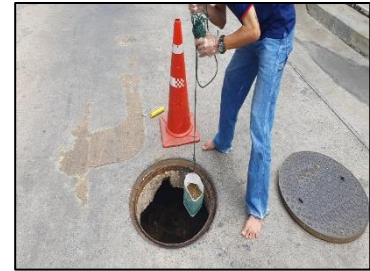
ภาพที่ 2.2-15 เจ้าหน้าที่ทำการตัดไข่มั่นไปตากแห้ง

(10) จัดวางถาดดักไขมันขนาดประมาณ 0.3x0.3x0.4 ม. จำนวนไม่น้อยกว่า 10 ถาด สำหรับดักกากไขมัน โดยจัดให้มีผู้ล้างซักสำหรับวางถาดไว้ที่บริเวณที่ว่างข้างห้องพักมูลฝอยแห้ง และให้มีพนักงานดักกากไขมันจากบ่อดักไขมันทุกสัปดาห์ แล้วนำกากไขมันไปตากให้แห้งในถาดดังกล่าว ก่อนนำไปเก็บรวบรวมไว้ที่ห้องพักมูลฝอยแห้งเพื่อรอการกำจัดต่อไป	● โครงการมีพนักงานดักกากไขมันจากบ่อดักไขมันเป็นประจำทุกสัปดาห์ แล้วนำกากไขมันไปตากให้แห้ง ก่อนนำไปเก็บรวบรวมไว้ที่ห้องพักมูลฝอยแห้งเพื่อรอการกำจัดต่อไป	ภาพที่ 2.2-15

3.3 การระบายน้ำและการป้องกันน้ำท่วม	(1) ติดตั้งตะแกรงดักมูลฝอยบริเวณจุดระบายน้ำเข้าสู่ท่อระบายน้ำ และมีการลอกตะแกรงทุกเดือน	✓ โครงการมีการลอกมูลฝอยบริเวณตะแกรงเป็นประจำอยู่เสมอ	ภาพที่ 2.2-15

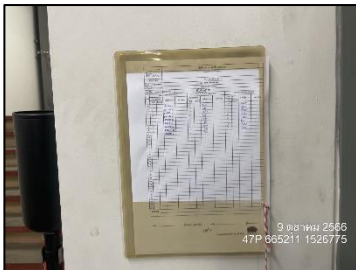
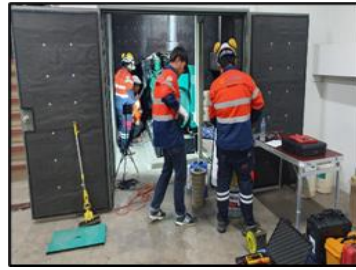
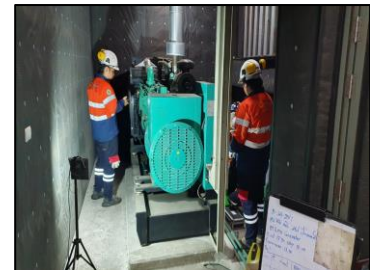
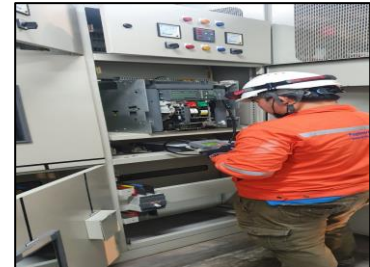
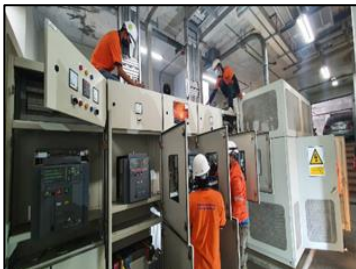
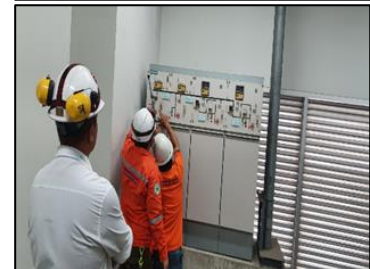
ภาพที่ 2.2-16 ตรวจสอบระบบไฟฟ้าโครงการ

3.4 การใช้ไฟฟ้า	(1) ตรวจสอบระบบไฟฟ้าโครงการให้อยู่ในสภาพที่ปลอดภัยและใช้การได้ต้อยเสมอ	✓ โครงการได้จัดให้มีเจ้าหน้าที่คอยตรวจสอบระบบไฟฟ้าของโครงการให้อยู่ในสภาพที่ปลอดภัยและใช้การได้ต้อยเสมอ	ภาพที่ 2.2-16

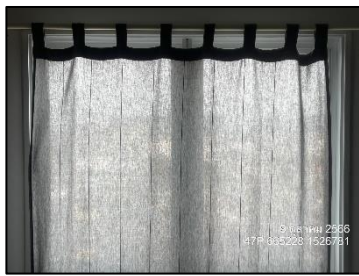
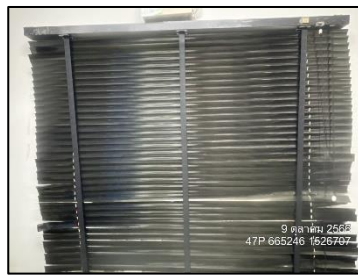
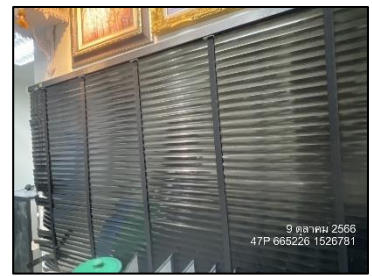
ภาพที่ 2.2-17 มู่ลี่กันสาดป้องกันแสงแดด

(3) ติดตั้งฉนวนกันความร้อนโดยรอบห้องที่มีการปรับอากาศเพื่อลดการสูญเสียพลังงานจากการถ่ายเทความร้อนเข้าภายในอาคาร	✓	โครงการได้ใช้วัสดุกันสาดป้องกันแสงแดดส่องกระทบตัวอาคาร และกันความร้อนโดยรอบห้องที่มีการปรับอากาศเพื่อลดการสูญเสียพลังงานจากการถ่ายเทความร้อนเข้าภายในอาคาร	ภาพที่ 2.2-17

(4) ใช้วัสดุกันสาดป้องกันแสงแดดส่องกระทบตัวอาคาร และบุฉนวนกันความร้อนตามหลังคาและฝ้าผนังเพื่อไม่ให้เครื่องปรับอากาศทำงานหนักเกินไป	✓	โครงการได้ใช้วัสดุกันสาดป้องกันแสงแดดส่องกระทบตัวอาคาร และฝ้าผนังเพื่อไม่ให้เครื่องปรับอากาศทำงานหนักเกินไป	ภาพที่ 2.2-17

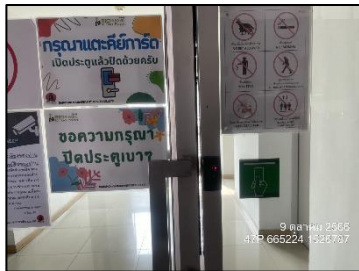
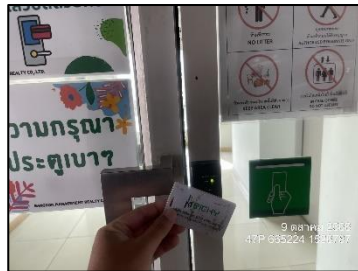
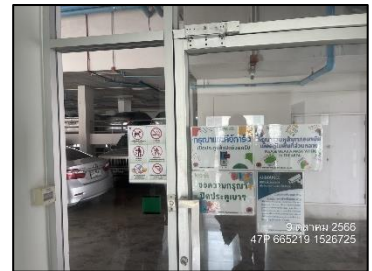
ภาพที่ 2.2-18 อุปกรณ์ควบคุมการเปิด-ปิดประตู

(5) หลีกเลี่ยงการสูญเสียพลังงานจากการถ่ายเทความร้อนเข้าสู่ห้องปรับอากาศ ติดตั้งและใช้อุปกรณ์ควบคุมการเปิด-ปิดประตูในห้องที่มีเครื่องปรับอากาศ	✓ โครงการได้มีการติดตั้งและใช้อุปกรณ์ควบคุมการเปิด-ปิดประตูในห้องที่มีเครื่องปรับอากาศ เพื่อหลีกเลี่ยงการสูญเสียพลังงานจากการถ่ายเทความร้อนเข้าสู่ห้องปรับอากาศ	ภาพที่ 2.2-18

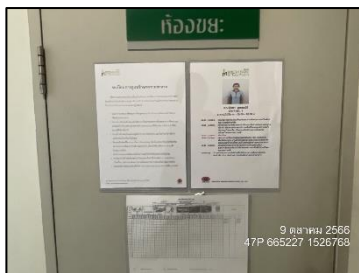
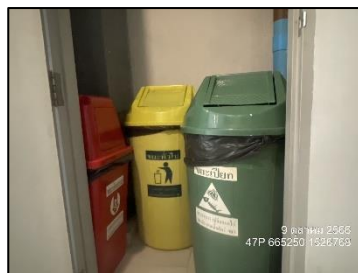
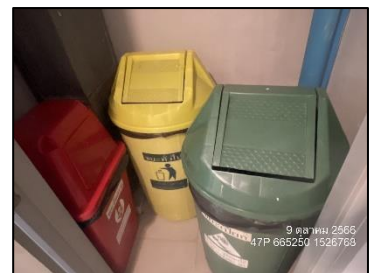
ภาพที่ 2.2-19 ห้องพักมูลฝอย

3.5 การจัดการขยะมูลฝอย	(1) จัดให้มีห้องพักมูลฝอยประจำชั้นตั้งแต่ชั้น 5 ถึงชั้นที่ 26 ซึ่งเป็นชั้นพักอาศัยจำนวน 1 ห้อง ชั้นภายในจะตั้งถังมูลฝอยขนาด 100 ลิตร จำนวน 2 ถัง ถังมูลฝอยแห้ง 1 ถัง และถังมูลฝอยเปียก 1 ถัง และตั้งถังมูลฝอยอันตรายขนาด 60 ลิตร จำนวน 1 ถัง	✓ โครงการจัดให้มีห้องพักมูลฝอยประจำชั้นตั้งแต่ชั้น 5 ถึงชั้นที่ 26 ภายในตั้งถังมูลฝอยแห้งขนาด 100 ลิตร 1 ถัง และถังมูลฝอยเปียกขนาด 100 ลิตร 1 ถัง และตั้งถังมูลฝอยอันตราย จำนวน 1 ถัง	ภาพที่ 2.2-19

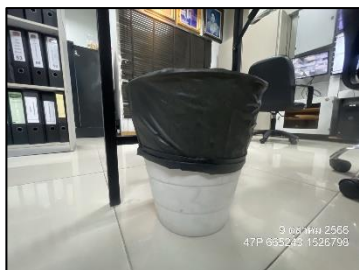
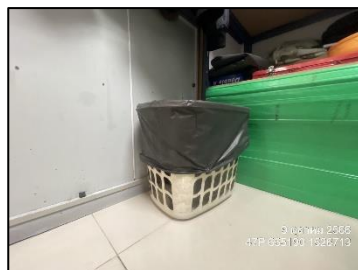
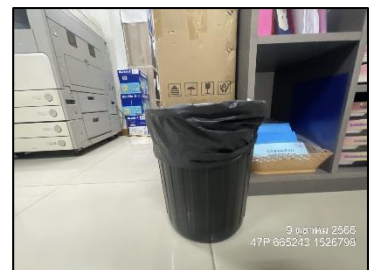
ภาพที่ 2.2-20 ถังมูลฝอยภายในห้องสำนักงานนิติบุคคลอาคารชุด

(2) สำหรับภายในห้องสำนักงานนิติบุคคลอาคารชุด จัดให้มีถังมูลฝอยขนาด 60 ลิตร จำนวน 3 ถัง ถังมูลฝอยแห้ง 1 ถัง ถังมูลฝอยเปียก 1 ถังและตั้งถังมูลฝอยอันตราย 1 ถัง	● ภายในห้องสำนักงานนิติบุคคลอาคารชุด มีถังมูลฝอย จำนวน 3 ถัง ประกอบไปด้วยถังมูลฝอยแห้ง และถังมูลฝอยเปียก ทั้งนี้ทางโครงการยังไม่ได้ติดตั้งถังมูลฝอยอันตราย 1 ถัง	ภาพที่ 2.2-20

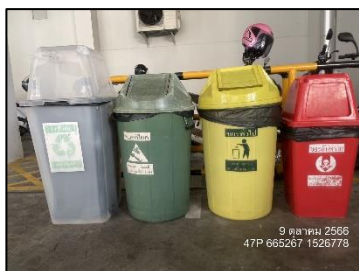
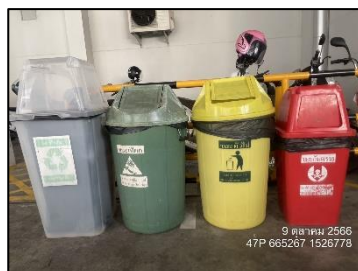
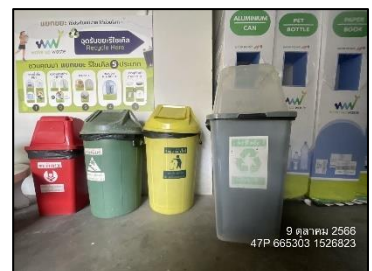
ภาพที่ 2.2-21 ถังมูลฝอยส่วนพื้นที่บริเวณร้านค้าตั้งอยู่ ชั้น 1

(3) สำหรับส่วนพื้นที่บริเวณร้านค้าตั้งอยู่ชั้น 1 จัดให้มีถังมูลฝอยขนาด 60 ลิตร จำนวน 4 ถัง (ถังมูลฝอยย่อยสลายได้ ถังมูลฝอยรีไซเคิล ถังมูลฝอยทั่วไป และถังมูลฝอยอันตราย)	✓ บริเวณพื้นที่ร้านค้า ชั้น 1 โครงการได้จัดให้มีถังมูลฝอย จำนวน 4 ถัง ประกอบไปด้วยถังมูลฝอยย่อยสลายได้ ถังมูลฝอยรีไซเคิล ถังมูลฝอยทั่วไป และถังมูลฝอยอันตราย	ภาพที่ 2.2-21

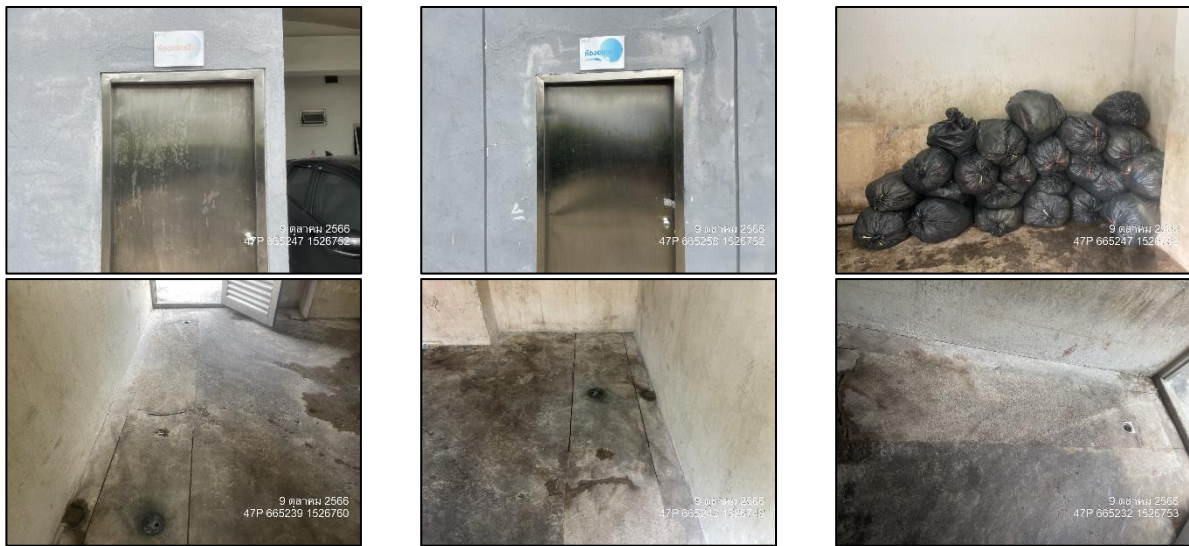
ภาพที่ 2.2-22 ห้องพัสดุฝอยรวม

(4) จัดให้มีห้องพักมูลฝอยรวมโดยภายในห้องพักมูลฝอยรวมแบ่งเป็น 2 ห้อง ได้แก่ - ห้องพักขยะมูลฝอยแห้ง ความจุประมาณ 39.17 ลบ.ม. สามารถรองรับขยะแห้งได้ ประมาณ 11 วัน - ห้องพักขยะมูลฝอยเปียก ความจุประมาณ 22.64 ลบ.ม. สามารถรองรับขยะเปียกได้ประมาณ 7 วัน	✓ โครงการได้จัดให้มีห้องพักมูลฝอยรวมภายในพื้นที่โครงการแบ่งออกเป็น 2 ห้อง ได้แก่ ห้องพักขยะมูลฝอยแห้ง และห้องพักขยะมูลฝอยเปียก นี้ทางโครงการได้มีการจัดเก็บขยะใส่ถุงดำและมัดถุงดำอย่างมิดชิดเพื่อแยกขยะออกจากกัน	ภาพที่ 2.2-22

(10) ห้องพักมูลฝอยรวมต้องมีประตูปิดมิดชิด เพื่อป้องกันกลิ่นรบกวนผู้พักอาศัยและชุมชนบริเวณใกล้เคียง โดยเปิดประตูเฉพาะช่วงที่มีการเก็บขนมูลฝอยเท่านั้น	✓ โครงการได้จัดเตรียมห้องพักมูลฝอยรวมให้มีประตูปิดมิดชิด โดยเปิดประตูเฉพาะช่วงที่มีการเก็บขนมูลฝอยเท่านั้น	ภาพที่ 2.2-22

(11) จัดให้มีท่อรวบรวมน้ำจากการล้างห้องพักมูลฝอยรวม รวบรวมเข้าสู่ระบบบำบัดน้ำเสียรวมของโครงการ	✓ โครงการมีท่อรวบรวมน้ำจากการล้างห้องพักมูลฝอยรวม รวบรวมเข้าสู่ระบบบำบัดน้ำเสียรวมของโครงการ	ภาพที่ 2.2-22 ภาคผนวก ข2
