## บทที่ 2

### การดำเนินการตามมาตรการป้องกันและแก้ไขผลกระทบสิ่งแวดล้อม

ผลการปฏิบัติตามมาตรการป้องกันและแก้ไขผลกระทบสิ่งแวดล้อมโครงการริชพาร์ค แอท เตาปูน ตั้งอยู่ที่ถนนประชาราษฎร์ สาย 2 แขวงบางซื่อ เขตบางซื่อ กรุงเทพมหานคร (ระยะดำเนินการ) ตามรายงานการวิเคราะห์ผลกระทบสิ่งแวดล้อมที่ได้รับความเห็นชอบจากสำนักงานนโยบายและแผนทรัพยากรธรรมชาติและสิ่งแวดล้อม ระหว่างเดือนกรกฎาคม ถึงธันวาคม พ.ศ. 2566 มีรายละเอียดแสดงดังตารางที่ 2.2-1

รายงานผลการปฏิบัติตามมาตรการป้องกันและแก้ไขผลกระทบสิ่งแวดล้อม และมาตรการติดตามตรวจสอบผลกระทบสิ่งแวดล้อม  
โครงการ ริชพาร์ค แอท เต่าปูน 410 ถนนประชาราษฎร์ 2 แขวงบางซื่อ เขตบางซื่อ กรุงเทพมหานคร  
(ระยะดำเนินการ) ประจำปี 2566 (กรกฎาคม-ธันวาคม 2566)

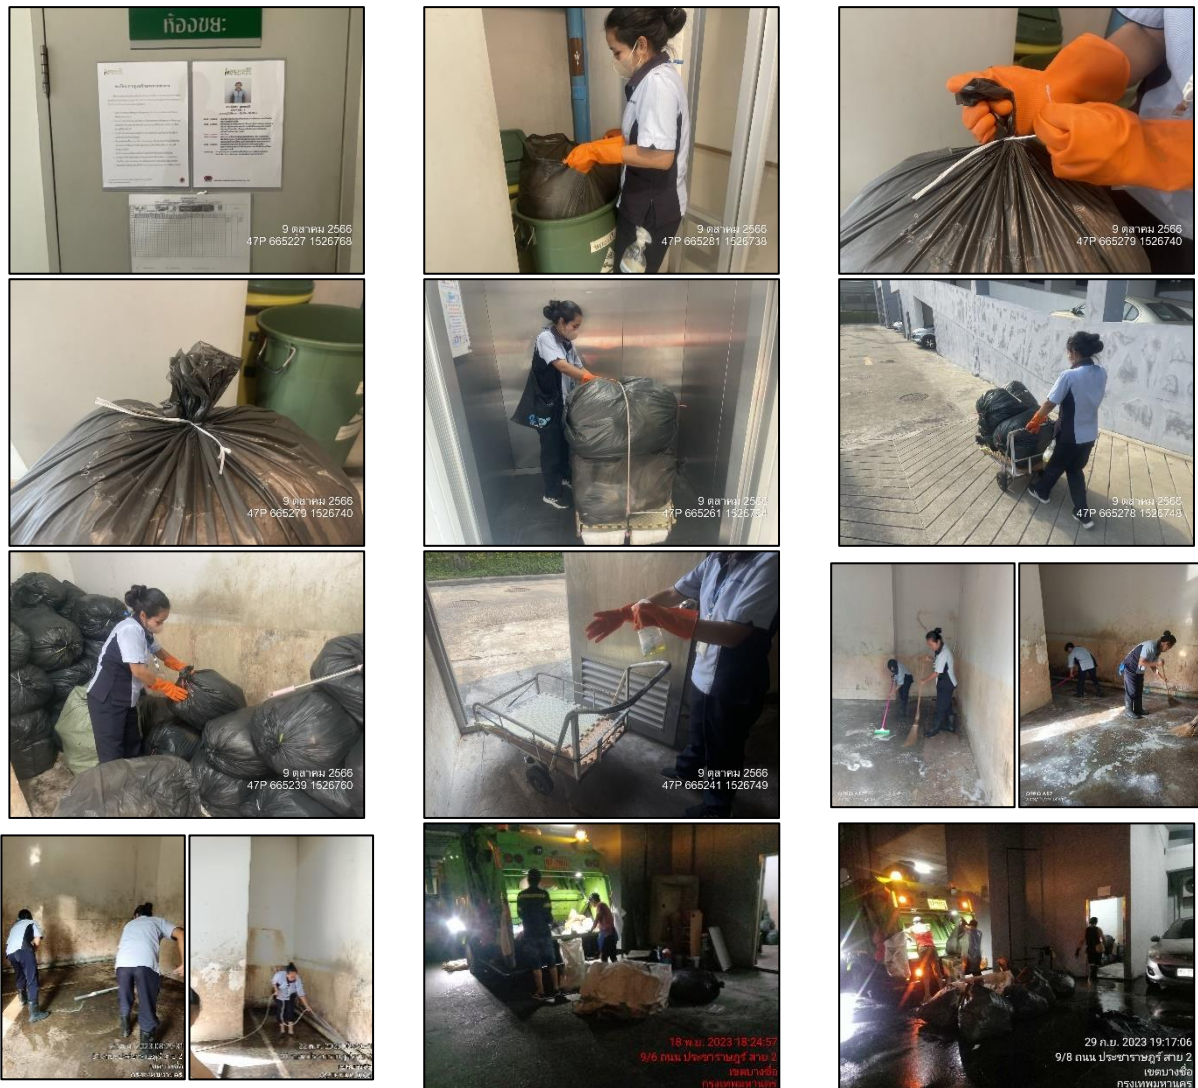
ภาพที่ 2.2-23 เจ้าหน้าที่จัดเก็บขยะและตรวจสอบการตกค้างมูลฝอยภายในพื้นที่โครงการ

(6) จัดให้มีพนักงานทำความสะอาดคอยดูแลความสะอาดเรียบร้อย และจัดเก็บมูลฝอยจากถังรองรับมูลฝอยทุกจุดทันทีเมื่อเต็ม และคอยดูแลไม่ให้มูลฝอยล้นออกนอกถัง นอกจากนี้จะคัดแยกมูลฝอยแต่ละประเภท แยกใส่ถุงรองรับมูลฝอย ตีฉลากบอกประเภทของมูลฝอยนั้น ๆ ให้ชัดเจน และให้พนักงาน ดำเนินการในช่วงเวลา 13.00-14.00 น. จากนั้นจึงนำถุงใส่มูลฝอยไปไว้ที่ห้องพักมูลฝอยรวมชั้นล่าง	✓ โครงการจัดให้มีพนักงานทำความสะอาดคอยดูแลความสะอาดเรียบร้อย และจัดเก็บมูลฝอยจากถังรองรับมูลฝอยทุกจุดทันทีเมื่อเต็ม และคอยดูแลรักษาความสะอาด นอกจากนี้ยังมีการคัดแยกมูลฝอยแต่ละประเภท แยกใส่ถุงรองรับมูลฝอย ตีฉลากบอกประเภทของมูลฝอยนั้น ๆ ให้ชัดเจน จากนั้นนำถุงใส่มูลฝอยไปไว้ที่ห้องพักมูลฝอยรวมชั้นล่างอีกด้วย	ภาพที่ 2.2-23

(7) ก่อนรวบรวมมูลฝอยจากจุดต่าง ๆ ไปยังห้องพักมูลฝอยรวม ต้องมัดปากถุงให้แน่น เพื่อป้องกันมูลฝอยหกกระจัดกระจายและสะดวกต่อการขนย้าย	✓ ก่อนรวบรวมมูลฝอยจากจุดต่าง ๆ ไปยังห้องพักมูลฝอยรวม เจ้าหน้าที่มีการตรวจเช็คและมัดปากถุงให้แน่น เพื่อป้องกันมูลฝอยหกกระจัดกระจายและสะดวกต่อการขนย้าย	ภาพที่ 2.2-23

(8) กำชับให้พนักงานทำความสะอาด ขนย้ายถุงมูลฝอยด้วยความระมัดระวัง โดยในการขนย้ายมูลฝอยจากห้องพักมูลฝอยประจำชั้นไปยังห้องพักมูลฝอยรวมให้ขนย้ายทั้งถัง เพื่อป้องกันผลกระทบ ขนย้ายทั้งถัง เพื่อป้องกันผลกระทบด้านน้ำชะมูลฝอย รั่วซึมลงสู่พื้น และส่งกลิ่นรบกวน ทั้งนี้ หากเกิดการรั่วไหลต้องใช้ผ้าถุงพื้นเช็ดทำความสะอาดโดยทันที	● ทางโครงการได้กำชับให้พนักงานทำความสะอาด ขนย้ายถุงมูลฝอยด้วยความระมัดระวัง พนักงานขนย้ายมูลฝอยจากห้องพักมูลฝอยประจำชั้นไปยังห้องพักมูลฝอยรวมแบบขนย้ายใส่ถุงดำ หมัดใส่ถุงดำ อย่างมิดชิดป้องกันการเกิดผลกระทบด้านน้ำชะมูลฝอย รั่วซึมลงสู่พื้นและส่งกลิ่นรบกวน หากเกิดการรั่วไหล พนักงานต้องใช้ผ้าถุงพื้นเช็ดทำความสะอาดโดยทันที	ภาพที่ 2.2-23

(9) จัดให้มีการทำความสะอาดห้องพักมูลฝอยรวมอย่างสม่ำเสมอ สัปดาห์ละ 1 ครั้ง เพื่อป้องกันการเพาะตัวของเชื้อโรค	✓ โครงการจัดให้มีพนักงานทำความสะอาดห้องพักมูลฝอยรวมอย่างสม่ำเสมออย่างน้อยสัปดาห์ละ 1 ครั้ง	ภาพที่ 2.2-23
