ภาคผนวก ง

ภาพถ่ายการดำเนินการต่างๆ ของโรงแรม

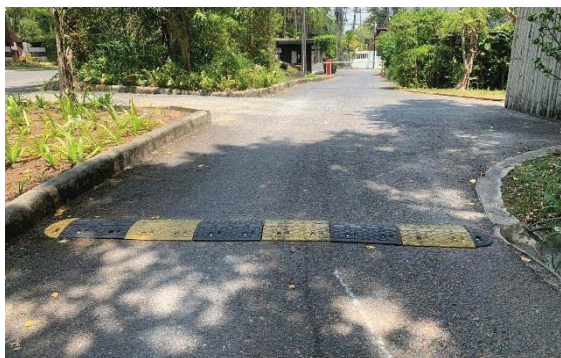
ภาพที่ 1 สันนุนยางชะลอความเร็วบริเวณ
ทางไปสปา จุดที่ 1

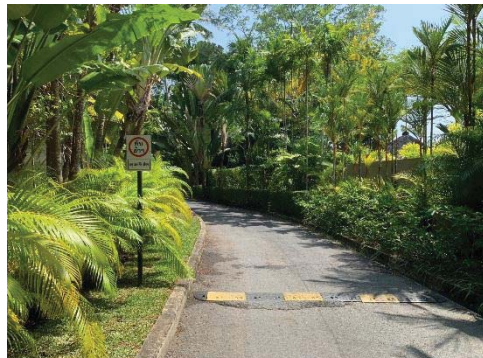
ภาพที่ 2 สันนุนยางชะลอความเร็วบริเวณ
ทางไปสปา จุดที่ 2

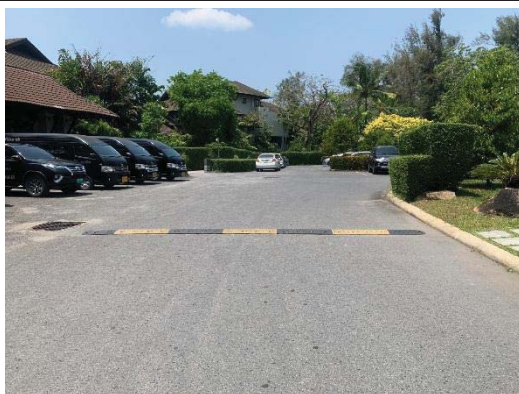
ภาพที่ 3 สันนุนยางชะลอความเร็วบริเวณทางเข้าลานจอดรถของโครงการ

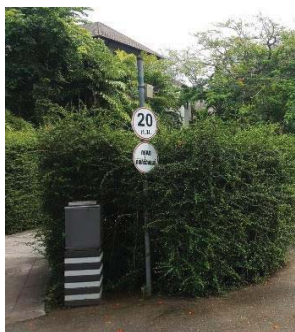
ภาพที่ 4 ป้ายจำกัดความเร็วในพื้นที่โครงการ
และป้ายรณรงค์ดับเครื่องยนต์

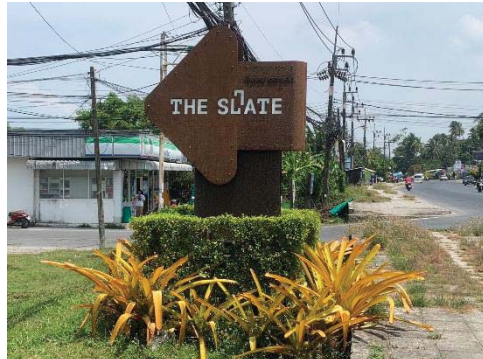
ภาพที่ 5 ป้ายชื่อโรงแรมบริเวณถนน 200 ปี วีรสตรี

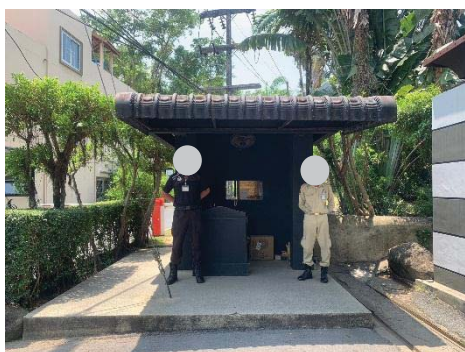
ภาพที่ 6 เจ้าหน้าที่รักษาความปลอดภัย
บริเวณทางเข้า-ออกของโครงการ

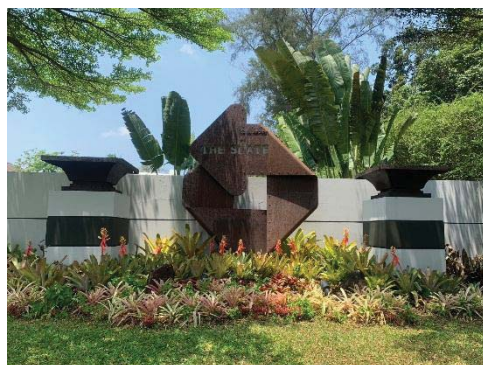
ภาพที่ 7 ป้ายชื่อโครงการบริเวณ
ทางเข้า-ออกโครงการ

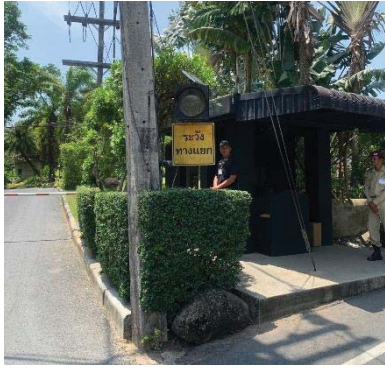
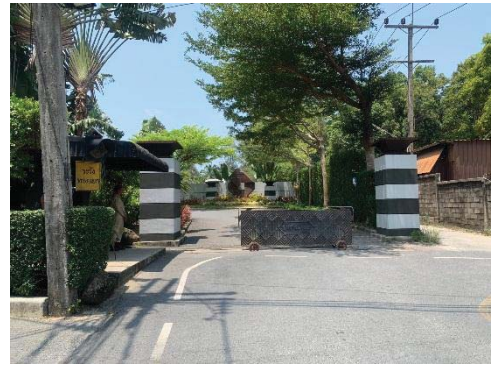
ภาพที่ 8 เครื่องควบคุมสัญญาณไฟเตือนบริเวณทางเข้า-ออกของโครงการ

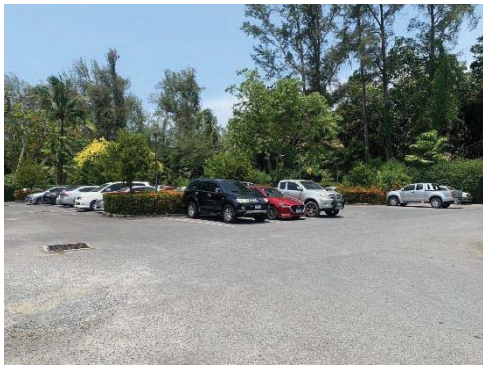
ภาพที่ 9 ที่จอดรถยนต์ของโครงการ

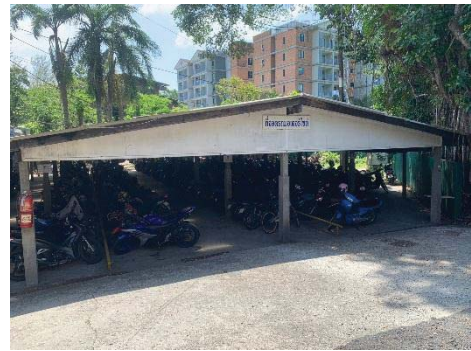
ภาพที่ 10 ที่จอดรถจักรยานยนต์ของโครงการ

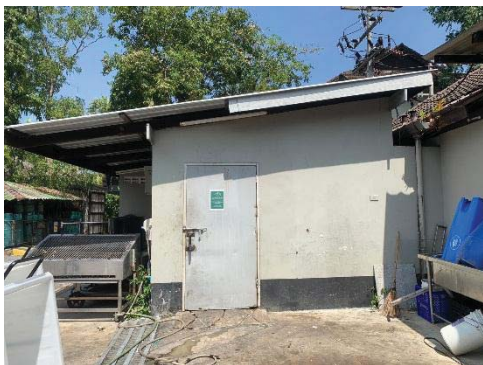
ภาพที่ 11 ห้องพักขยะเปียกของโครงการ

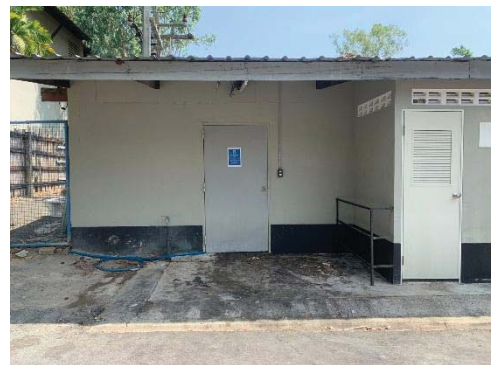
ภาพที่ 12 ห้องพักขยะรีไซเคิลของโครงการ

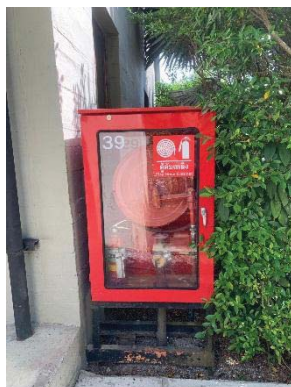
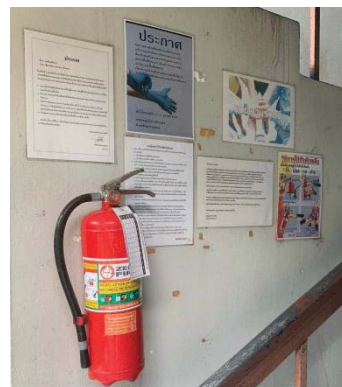
ภาพที่ 13 ป้ายแนะนำการใช้อุปกรณ์ดับเพลิง

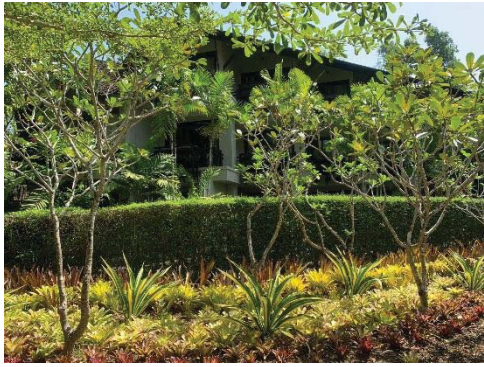
ภาพที่ 14 การจัดพื้นที่สีเขียวและสภาพภูมิทัศน์ภายในโรงแรม

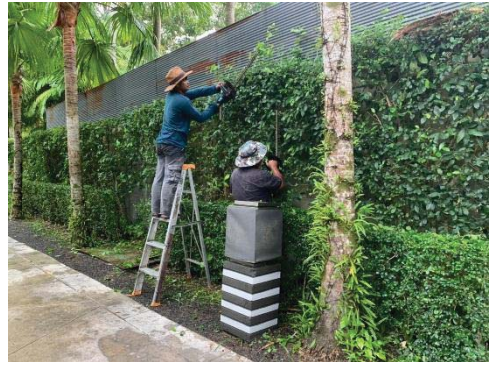
ภาพที่ 15 การดูแลพื้นที่สีเขียวและสภาพภูมิทัศน์ภายในโรงแรม

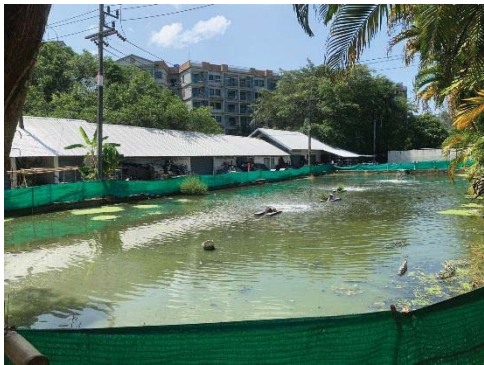
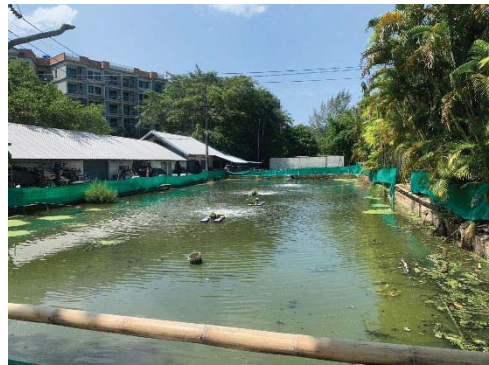
ภาพที่ 16 ระบบบำบัดน้ำเสียรวม

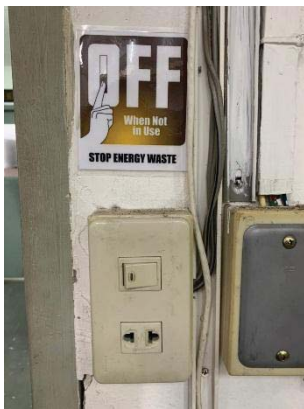
ภาพที่ 17 การรณรงค์ใช้ไฟฟ้าและพลังงานอย่างประหยัด

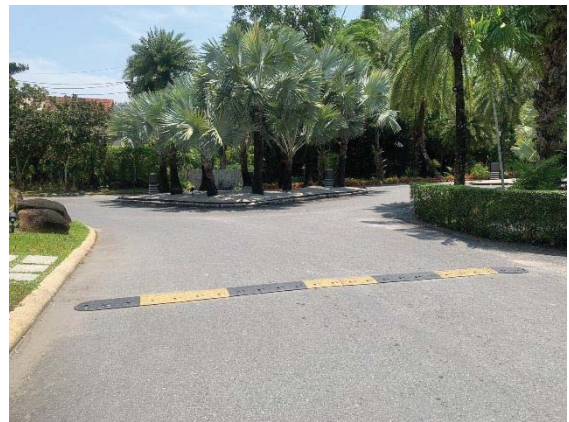
ภาพที่ 18 ถนนภายในพื้นที่โรงแรม

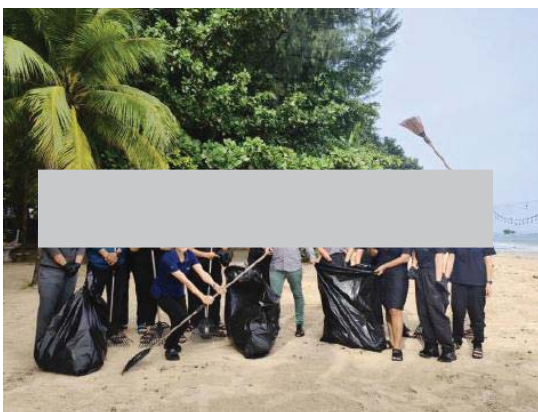
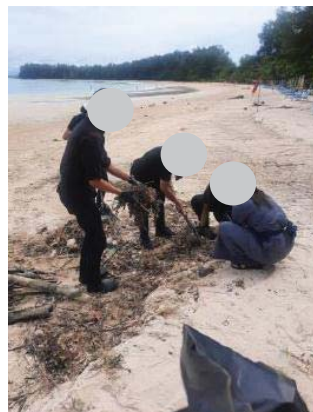
ภาพที่ 19 พนักงานร่วมกันเก็บขยะและคัดแยกขยะมูลฝอยบริเวณพื้นที่โรงแรม

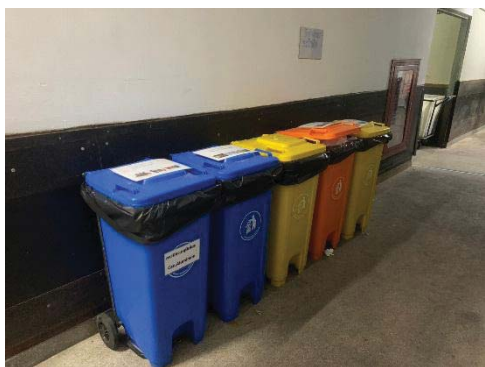
ภาพที่ 20 ถังขยะแยกประเภท

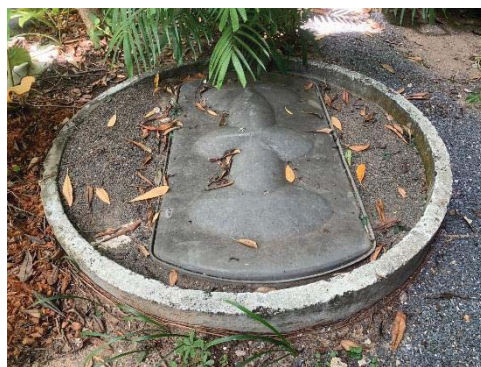
ภาพที่ 21 บ่อเกรอะ-กรองใ้ร้อากาศ
เพื่อรองรับน้ำเสียจากอาคารห้องพัก

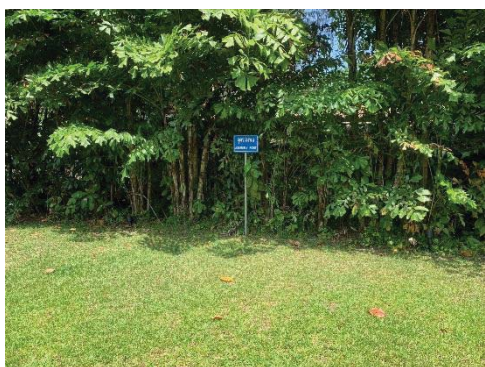
ภาพที่ 22 จุดรวมพล

จุดรวมพลบริเวณลานโครีเทียม

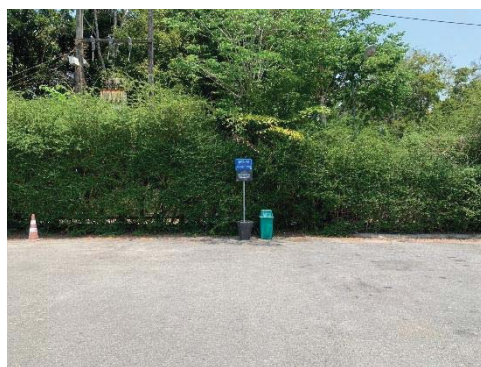
จุดรวมพลบริเวณลานจอดรถ

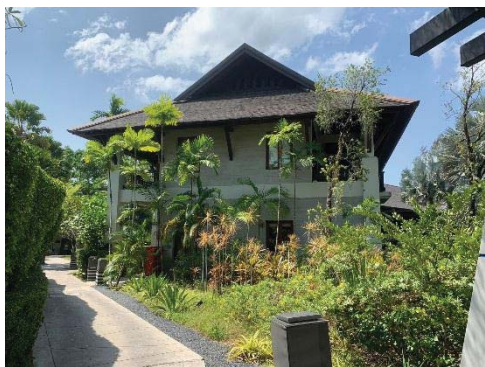
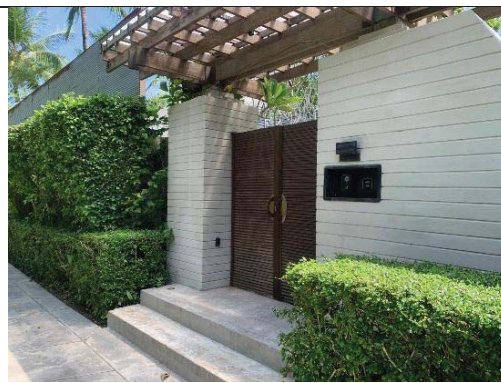
ภาพที่ 23 อาคารต่างๆ ของโครงการ
