ผลการปฏิบัติตามมาตรการติดตาม
ตรวจสอบผลกระทบสิ่งแวดล้อม

รายงานผลการปฏิบัติตามมาตรการป้องกันและแก้ไขผลกระทบสิ่งแวดล้อมและมาตรการติดตามตรวจสอบผลกระทบสิ่งแวดล้อม

โครงการประตุน้ำบ้านโพธิ์ประทับช้าง จังหวัดพิจิตร ประจำปีงบประมาณ พ.ศ. 2566 ฉบับที่ 2/2566

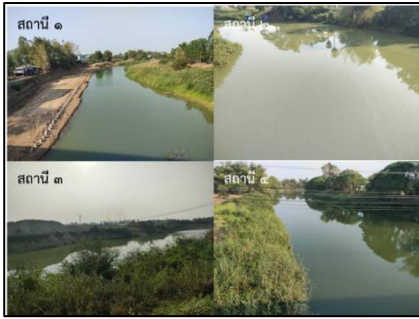
ภาพที่ 3-7 พื้นที่เก็บตัวอย่างทางการประมงทั้ง 4 สถานี

มาตรการติดตามตรวจสอบผลกระทบสิ่งแวดล้อม	ผลการปฏิบัติตามมาตรการ	ปัญหาและแนวทางแก้ไข
3.5 การระบายน้ำและการบรรเทาอุทกภัย กรมชลประทานติดตามตรวจสอบการระบายน้ำไปทางท้ายน้ำ โดยเฉพาะในช่วงฤดูแล้ง เพื่อให้มีปริมาณน้ำไหลอย่างน้อยเท่ากับสภาพปกติก่อนมีโครงการ	ปัจจุบันยังไม่ได้ดำเนินการบริเวณลำน้ำยม จึงทำให้ไม่เกิดผลกระทบกับการระบายน้ำ	
3.6 การประมงและการเพาะเลี้ยงสัตว์น้ำ กรมชลประทานจัดตั้งงบประมาณให้กรมประมงติดตามตรวจสอบกิจกรรมการประมงของประชาชนในแหล่งน้ำในระยะ 1,000 เมตร บริเวณเหนือและท้ายประตุน้ำของพื้นที่โครงการ โดยดำเนินการในปีที่ 4	ปัจจุบันกรมชลประทานร่วมกับกรมประมงดำเนินการเก็บตัวอย่างและวิเคราะห์ตัวอย่างปลา และวิเคราะห์ตัวอย่างแพลงก์ตอนในแม่น้ำยม พื้นที่โครงการประตุน้ำโพธิ์ประทับช้าง โดยการสุ่มเก็บตัวอย่างจำนวน 2 ครั้ง ในเดือนพฤษภาคม และเดือนกรกฎาคม 2566 จำนวน 4 จุดสำรวจตามหัวข้อที่ 5.2.6 แผนการติดตามตรวจสอบด้านนิเวศวิทยาทางน้ำ และทรัพยากรการประมง หน้าที่ 5-142
