ผลการปฏิบัติตามมาตรการติดตาม
ตรวจสอบผลกระทบสิ่งแวดล้อม

ผลการปฏิบัติตามมาตรการติดตามตรวจสอบผลกระทบสิ่งแวดล้อม

ตารางที่ 3 ผลการปฏิบัติตามมาตรการติดตามตรวจสอบผลกระทบสิ่งแวดล้อม โครงการประตุน้ำท่าแห่งใหม่ จังหวัดพิจิตร ในปี พ.ศ. 2566 (ระยะก่อสร้าง)

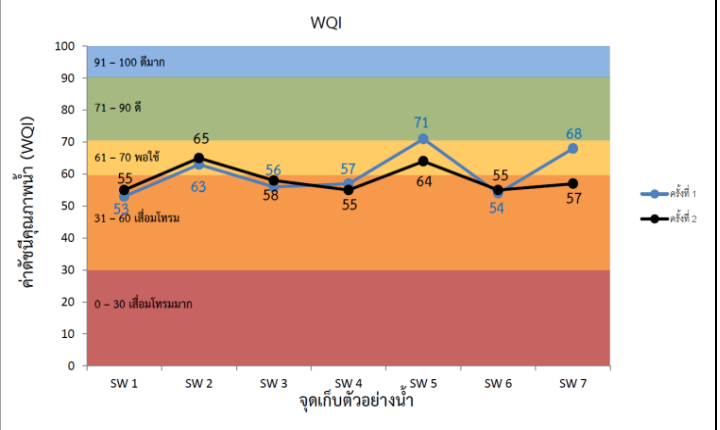
มาตรการติดตามตรวจสอบผลกระทบสิ่งแวดล้อม	รายละเอียดการปฏิบัติตามมาตรการ	ปัญหาและแนวทางแก้ไข
1.12 คุณภาพน้ำผิวดิน (ต่อ)	<p>และครั้งที่ 2 เดือนสิงหาคม 2566 พบว่า คุณภาพน้ำโดยรวมอยู่ในเกณฑ์เสื่อมโทรม (58 คะแนน) จัดอยู่ในแหล่งน้ำผิวดินประเภทที่ 4 ตามประกาศคณะกรรมการสิ่งแวดล้อมแห่งชาติ ฉบับที่ 8 พ.ศ. 2537 กล่าวคือ เป็นแหล่งน้ำที่ได้รับน้ำทั้งจากกิจกรรมบางประเภท และสามารถใช้น้ำประปาจากแหล่งน้ำเพื่อการอุตสาหกรรม การอุปโภคและบริโภค โดยต้องทำการฆ่าเชื้อโรค และปรับปรุงคุณภาพน้ำเป็นพิเศษก่อน รายละเอียดดังหัวข้อที่ 5.2.2 แผนการติดตามตรวจสอบด้านคุณภาพน้ำผิวดิน หน้าที่ 5-88</p>

<p>รูปที่ 3-6 ผลการวิเคราะห์ดัชนีคุณภาพน้ำ (Water quality index, WQI) ปี 2566</p>
