ผลการปฏิบัติตามมาตรการป้องกันและ  
แก้ไขผลกระทบสิ่งแวดล้อม

### ผลการปฏิบัติตามมาตรการป้องกันและแก้ไขผลกระทบสิ่งแวดล้อม

ผลการติดตามตรวจสอบการปฏิบัติตามมาตรการป้องกันและแก้ไขผลกระทบสิ่งแวดล้อมของโครงการ โรงแรมเทอร์เวลลอดจ์ สุขุมวิท 11 (ระยะดำเนินการ) ระหว่างเดือน กรกฎาคม ถึง ธันวาคม พ.ศ. 2566 แสดงดังตารางที่ 2.2-1

**ตารางที่ 2.2-1 สรุปผลการปฏิบัติตามมาตรการป้องกันและแก้ไขผลกระทบสิ่งแวดล้อม (ระยะดำเนินการ) โครงการ โรงแรมเทรเวลลอดจ์ สุขุมวิท 11**

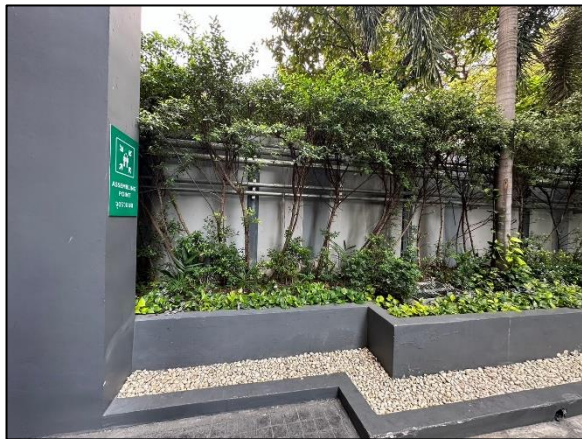
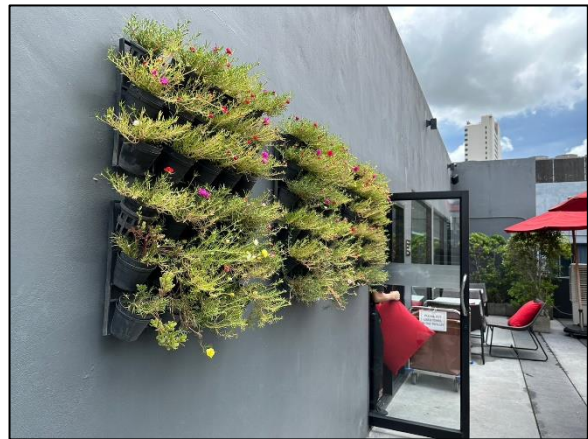
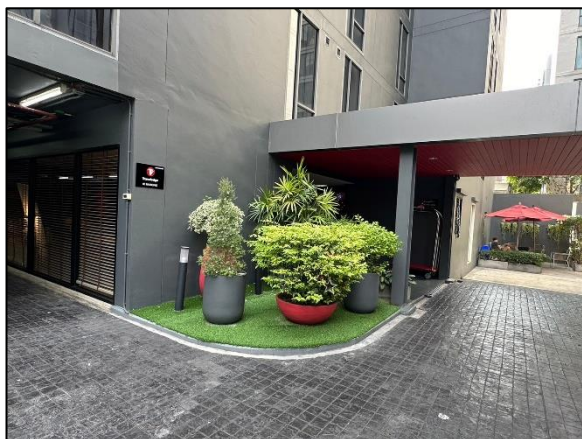
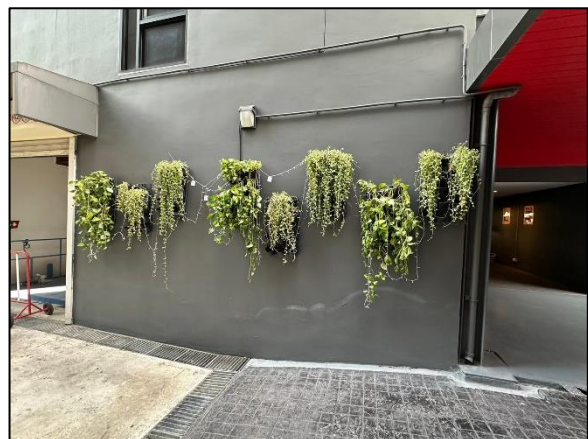
รูปที่ 2.2-1 พื้นที่สีเขียวและการดูแลรักษาพื้นที่สีเขียว

4) กำหนดให้โครงการจัดให้มีพื้นที่สีเขียวระดับพื้นดิน 488.89 ตารางเมตร ตามที่เสนอในผังบริเวณแสดงพื้นที่สีเขียวของโครงการ ตลอดระยะดำเนินการโครงการ	✓	โครงการจัดให้มีพื้นที่สีเขียวตามที่กำหนดในมาตรการ ฯ	รูปที่ 2.2-1 พื้นที่สีเขียว -

5) กำหนดให้โครงการดูแลรักษาด้านไม้ที่ปลูกในพื้นที่สีเขียวให้อยู่ในสภาพที่ดีตลอดระยะดำเนินการโครงการ หากมีต้นไม้ตายด้วยเหตุใด ๆ ให้ปลูกเสริมทดแทนทันทีโดยเร็ว	✓	โครงการมีการให้แม่บ้านดูแลภูมิทัศน์ของโครงการอยู่เสมอ	-รูปที่ 2.2-1 พื้นที่สีเขียว -

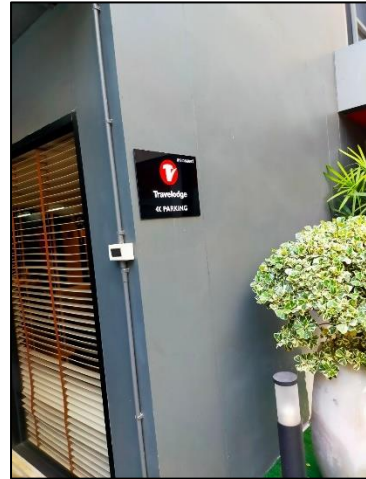
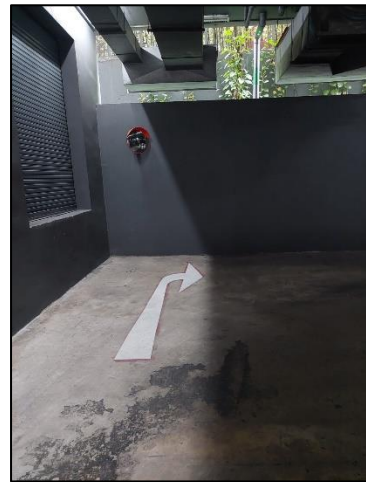
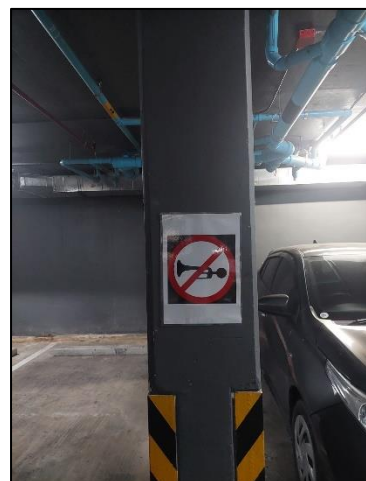
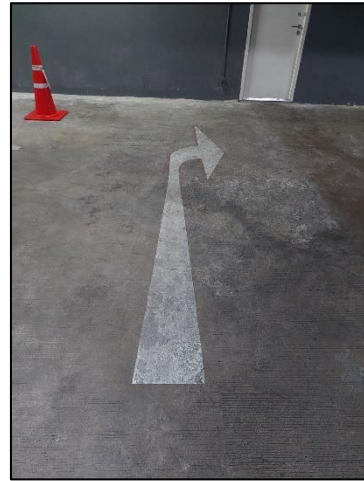
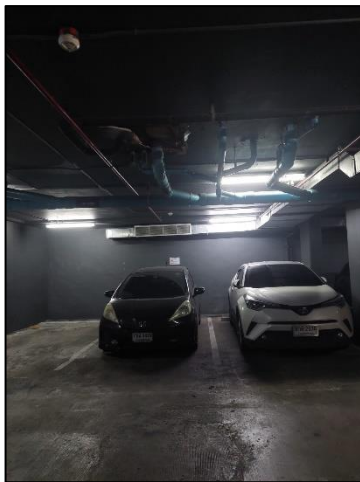
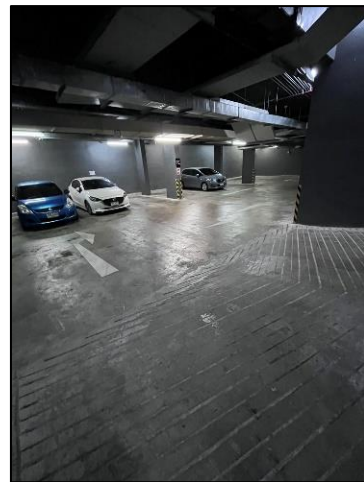
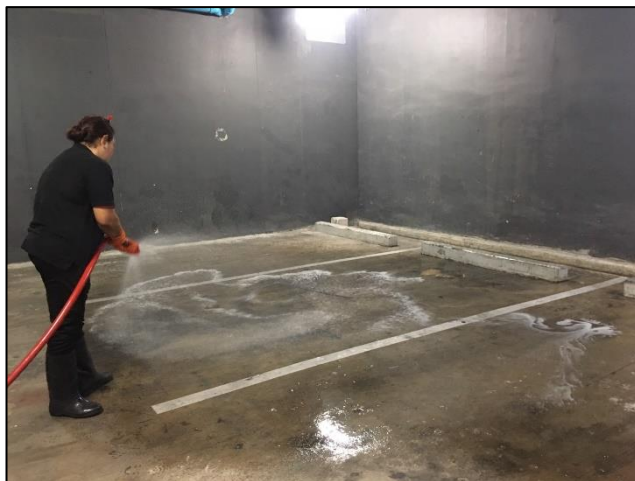
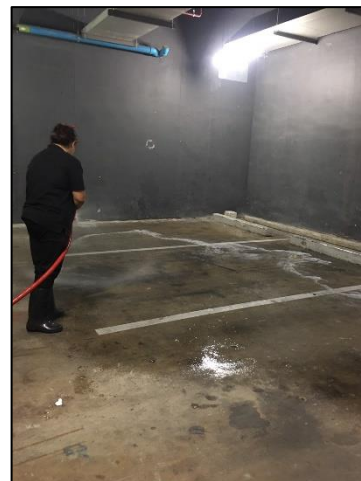
2) ติดตั้งป้ายเตือน “ห้ามติดเครื่องยนต์ขณะจอดรถ” ทั้งภาษาไทยและภาษาอังกฤษ พร้อมรูปสัญลักษณ์ ที่มองเห็นได้อย่างชัดเจน ในบริเวณพื้นที่จอดรถของโครงการ	✓	โครงการมีการติดตั้งป้ายห้ามติดเครื่องยนต์ขณะจอดรถ ทั้งภาษาไทยและภาษาอังกฤษไว้ในบริเวณที่จอดรถของโครงการ	รูปที่ 2.2-2 การจราจร -

1.3 เสียง	1) ควบคุมความเร็วของยานพาหนะในบริเวณพื้นที่โครงการ เช่น ติดป้ายจำกัดความเร็ว หรือทำสัญญาณ เพื่อลดความเร็ว และช่วยลดระดับเสียงที่เกิดจากการแล่นของรถยนต์ลดลงไปด้วย	✓	โครงการมีการควบคุมความเร็วของยานพาหนะ และมีเจ้าหน้าที่รักษาความปลอดภัยคอยดูแลอยู่เสมอ	รูปที่ 2.2-2 การจราจร	-

3.2 การจราจร	1) ต้องจัดให้มีพื้นที่จอดรถยนต์ จำนวน 78 คัน ตลอดการดำเนินงานโครงการ	✓	โครงการจัดให้มีพื้นที่จอดรถสำหรับผู้มาใช้บริการอย่างเพียงพอ	รูปที่ 2.2-2 การจราจร	-

5) ติดตั้งป้ายเตือนทางแยก เตือนให้ระวังรถทางแยกด้านหน้า ที่ทางเดินรถชั้นใต้ดินก่อนขึ้นมายังชั้นที่ 1 และจัดให้มีกระถางต้นไม้บริเวณทางแยกด้านหน้าทางลาดลงชั้นจอดรถใต้ดิน	✓	โครงการมีการติดตั้งป้ายเตือนทางแยก และกระถางต้นไม้ตามมาตรการฯ กำหนด	รูปที่ 2.2-2 การจราจร	-

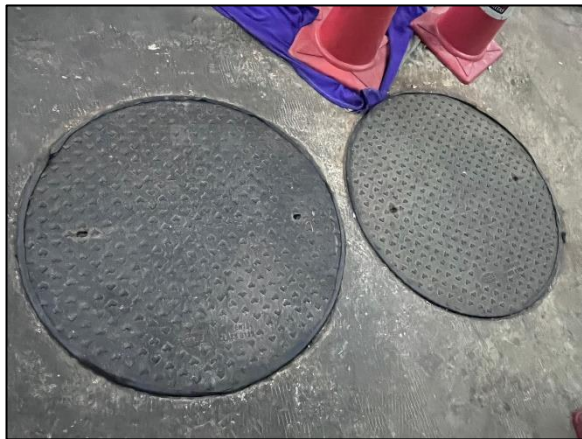
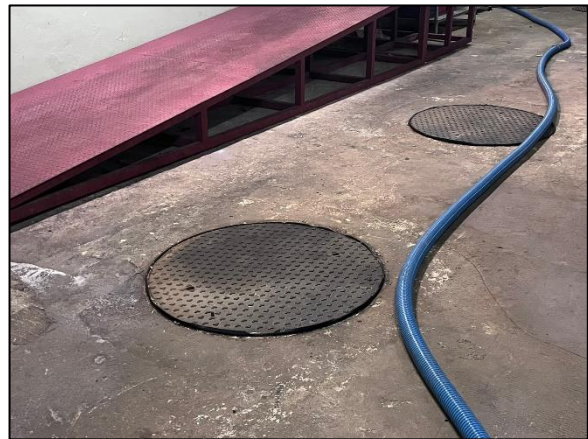
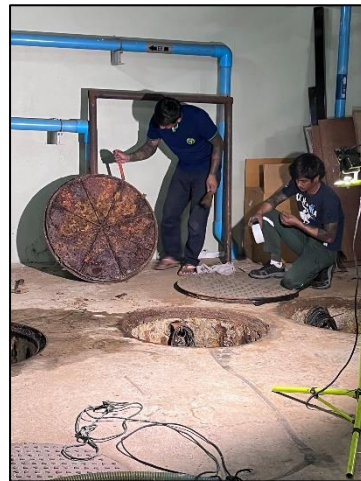
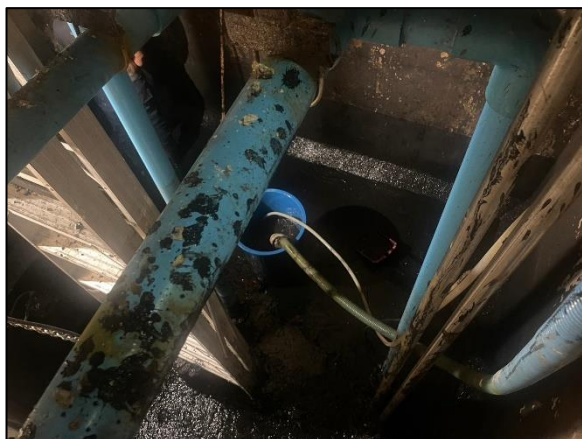
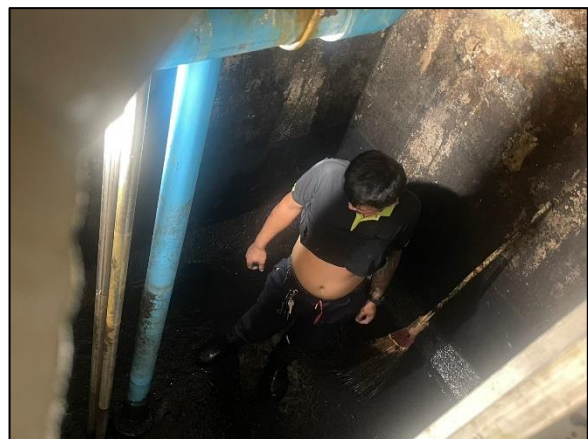
1.5 ผลกระทบน้ำผิวดิน	1) จัดให้มีระบบบำบัดน้ำเสียแบบ Aeration Activated Sludge พร้อมทั้งมีส่วนตกไขมัน และบ่อเกรอะ รองรับน้ำเสียไม่น้อยกว่า 142.4 ลบ.ม./วัน น้ำที่ผ่านการบำบัดจะมี ค่าบีโอดี ไม่มากกว่า 15 มิลลิกรัม/ลิตร และมีค่าตะกอนแขวนลอย ไม่มากกว่า 30 มิลลิกรัม/ลิตร ตามมาตรฐานน้ำทิ้งจากอาคารประเภท ก. พร้อมทั้งมีระบบกำจัดละอองของน้ำ ระบบกำจัดก๊าซมีเทนจากระบบบำบัดน้ำเสียตามแบบที่วิศวกรลงนามรับรองและเสนอในรายงานฯ	✓	โครงการจัดให้มีระบบบำบัดน้ำเสียแบบ Aeration Activated Sludge ตามที่กำหนดในมาตรการ ฯ	รูปที่ 2.2-3 ระบบบำบัดน้ำเสียและสิ่งปฏิกูล	-

5) ให้เจ้าหน้าที่ดูแลระบบบำบัดน้ำเสีย ดำเนินการคัดเศษมูลฝอยและกากไขมันออกจากระบบบำบัดน้ำเสียทุกวันโดยกากของเสียที่เป็นของแข็งให้รวบรวมบรรจุลงถุงดำรัดปากถุงให้แน่นนำไปทิ้งรวมกับมูลฝอยเปียกของโครงการในห้องพักมูลฝอยเปียก สำหรับกากไขมันที่ลอยอยู่บนผิวน้ำบ่อดักไขมันให้ตักใส่ถาดพลาสติกที่รองด้วยทรายมีขนาดความจุไม่น้อยกว่า 0.3 ลบ.ม. แล้วนำถาดกากไขมันไปตากให้แห้งเมื่อกากไขมันแห้งแล้วเจ้าหน้าที่จึงปาดกากไขมันแข็งที่ผิวน้ำทรายบรรจุใส่ถุงดำรัดแน่นนำไปทิ้งรวมกับมูลฝอยเปียกของโครงการต่อไป	✓	โครงการจัดให้มีเจ้าหน้าที่คอยดูแลระบบบำบัดน้ำเสียอยู่เสมอ	รูปที่ 2.2-3 ระบบบำบัดน้ำเสียและสิ่งปฏิกูล	-

ระบบบำบัดน้ำเสีย

การปฏิบัติงานของเจ้าหน้าที่ดูแลระบบบำบัดน้ำเสีย และการดูแลรักษาระบบบำบัดน้ำเสีย

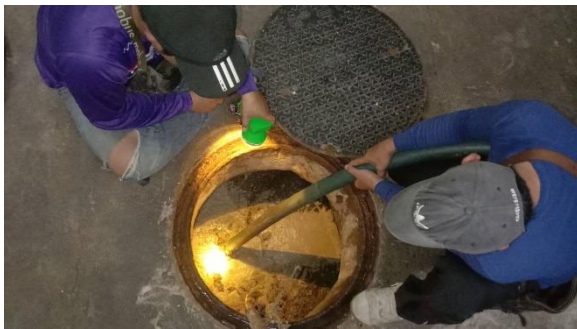
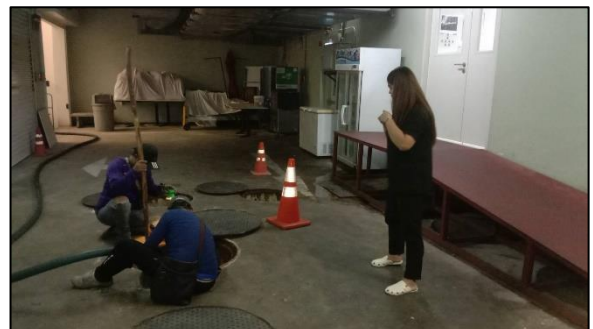
รูปที่ 2.2-3 ระบบบำบัดน้ำเสียและสิ่งปฏิกูล (ต่อ)

6) ประสานให้รถสูบล้างสิ่งปฏิกูลของสำนักงานเขต ฯ เข้าสูบล้างตะกอนส่วนเกินออกจากระบบบำบัดน้ำเสีย เป็นประจำตามความจุของถังเก็บตะกอน คือ ไม่เกิน 17 วันต่อครั้ง	✓	โครงการได้มีการประสานรถสูบล้างสิ่งปฏิกูลของสำนักงานเขต ฯ เข้าสูบล้างตะกอนส่วนเกินออกจากระบบบำบัดน้ำเสียเป็นประจำ	รูปที่ 2.2-3 ระบบบำบัดน้ำเสียและสิ่งปฏิกูล	-

การสูบล้างสิ่งปฏิกูล

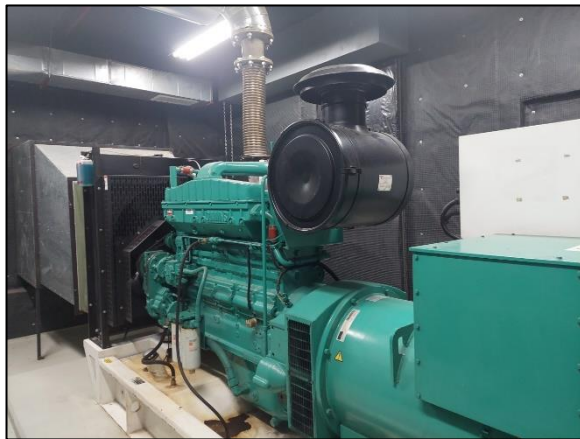
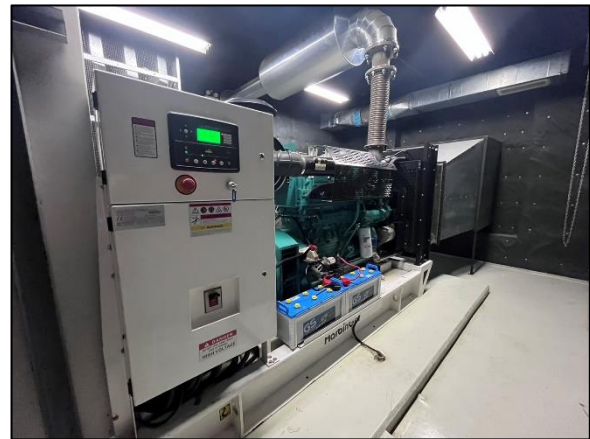
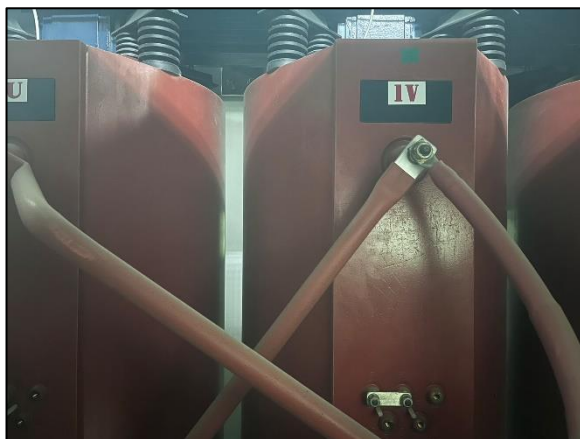
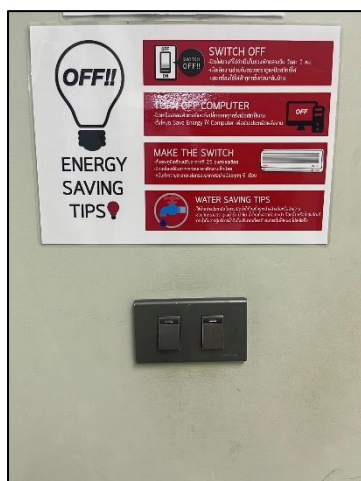
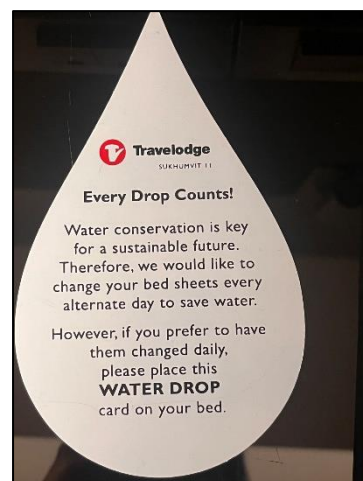
รูปที่ 2.2-4 การใช้ไฟฟ้า และการอนุรักษ์พลังงาน

3.4 การใช้ไฟฟ้าและการอนุรักษ์พลังงาน	1) ให้โครงการติดตั้งหม้อแปลงไฟฟ้าของโครงการ ภายในห้องหม้อแปลงไฟฟ้า พร้อมทั้งจัดให้มีระบบระบายอากาศ ระบบป้องกันและระงับอัคคีภัย ตามที่ เสนอในรายงานการวิเคราะห์ผลกระทบสิ่งแวดล้อม พร้อมทั้งตรวจสอบบำรุงรักษาการทำงานของระบบไฟฟ้าให้อยู่ในสภาพสมบูรณ์ ตลอดเวลาดำเนินการโครงการ	✓	โครงการมีการติดตั้งหม้อแปลงไฟฟ้าของโครงการ และภายในห้องดังกล่าวมีระบบระบายอากาศ ระบบป้องกันและระงับอัคคีภัย ตามที่มาตรการฯ กำหนด	- รูปที่ 2.2-4 การใช้ไฟฟ้าและการอนุรักษ์พลังงาน - ภาคผนวก ข Weekly Generator Testing	-

เครื่องสำรองไฟฟ้า

หม้อแปลงไฟฟ้า

การอนุรักษ์พลังงาน

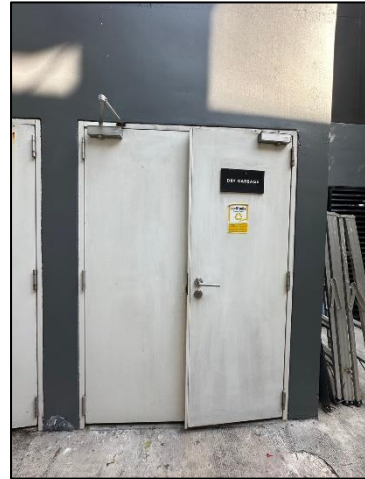
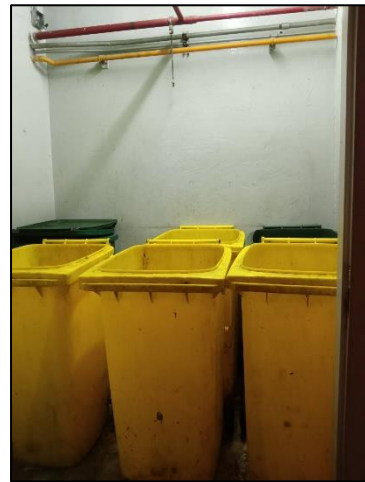
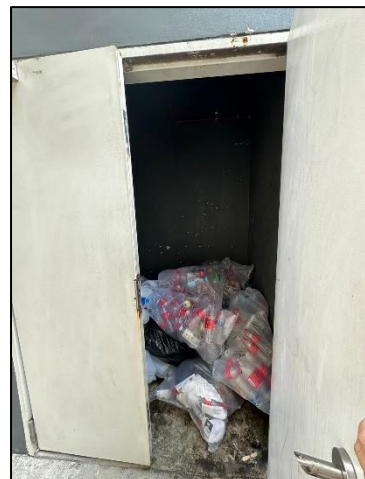
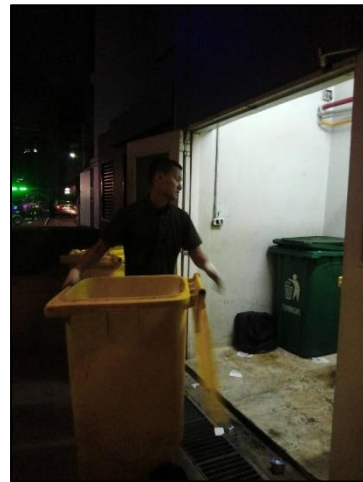
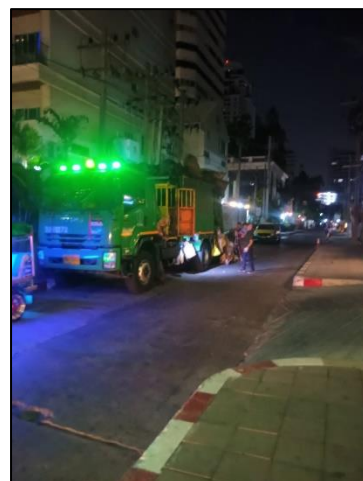
3.5 การจัดการมูลฝอย	1) จัดให้มีห้องพักมูลฝอยรวมของโครงการที่อาคาร B (อาคารด้านหน้าโครงการ) ประกอบด้วยห้องพักมูลฝอยเปียก มีพื้นที่ประมาณ 3.8 ตารางเมตร ห้องพักมูลฝอยแห้ง มีพื้นที่ ประมาณ 3.4 ตารางเมตร ห้องพักมูลฝอยอันตราย มีพื้นที่ ประมาณ 3.4 ตารางเมตร ห้องพักมูลฝอยรีไซเคิล มีพื้นที่ ประมาณ 2.4 ตารางเมตร มีความจุห้องพักมูลฝอยรวม ไม่น้อยกว่า 33 ลบ.ม. หรือ สามารถเก็บมูลฝอยที่เกิดขึ้นได้ไม่น้อยกว่า 3 วัน	✓	โครงการจัดให้มีห้องพักมูลฝอยรวมของโครงการที่อาคาร B (อาคารด้านหน้าโครงการ) ประกอบด้วยห้องพักมูลฝอยเปียก ห้องพักมูลฝอยแห้ง ห้องพักมูลฝอยอันตราย และห้องพักมูลฝอยรีไซเคิล ตามที่มาตรการฯ กำหนด	รูปที่ 2.2-5 การจัดการมูลฝอย	-

6) ให้แม่บ้านโครงการเวรกลางคืนล้างทำความสะอาดห้องพักมูลฝอยทุกวัน หลังส่งมูลฝอยต่อรถเก็บขนมูลฝอย	✓	โครงการจัดให้มีการล้างทำความสะอาดห้องพักมูลฝอย หลังส่งมูลฝอยต่อรถเก็บขนมูลฝอยอย่างสม่ำเสมอ	รูปที่ 2.2-5 การจัดการมูลฝอย	-

ห้องพักมูลฝอยรวมของโครงการ

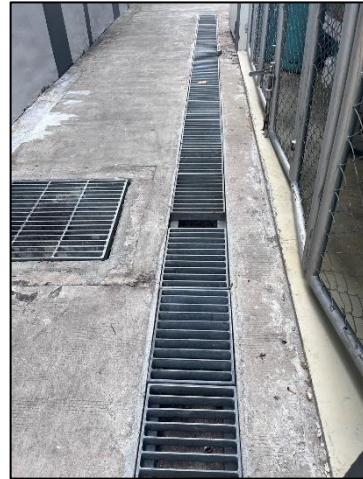
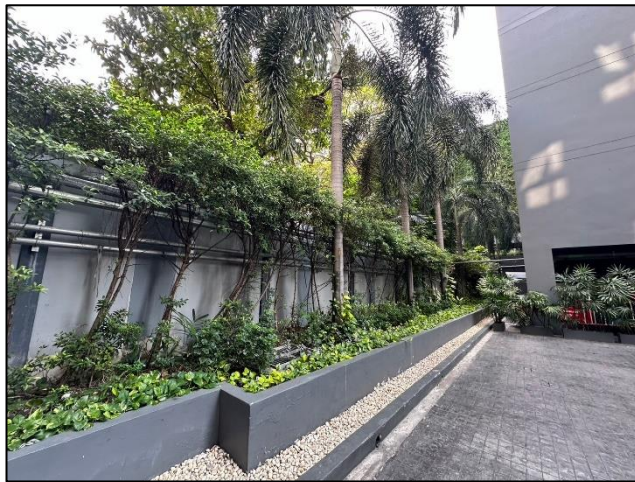
3.7 การระบายน้ำและการป้องกันน้ำท่วม	1) ให้โครงการจัดให้มีบ่อหน่วงน้ำความจุไม่น้อยกว่า 50 ลูกบาศก์เมตร และเครื่องสูบน้ำสำหรับระบายน้ำออกอัตราการสูบน้ำ 36 ลูกบาศก์เมตร/ชั่วโมง จำนวน 2 เครื่อง ตามที่เสนอในรายงาน ฯ	✓	โครงการจัดให้บ่อหน่วงน้ำ และและเครื่องสูบน้ำสำหรับระบายน้ำออก จำนวน 2 เครื่อง ตามที่มาตรการฯ กำหนด	รูปที่ 2.2-6 การระบายน้ำ	-

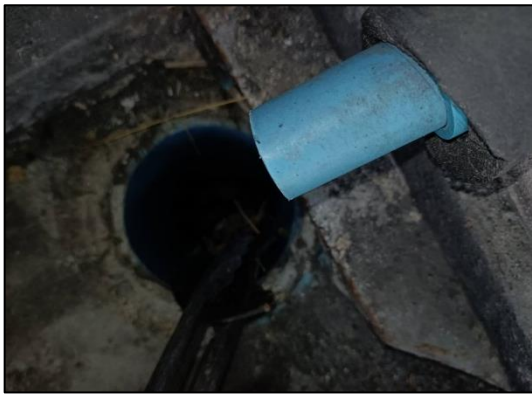
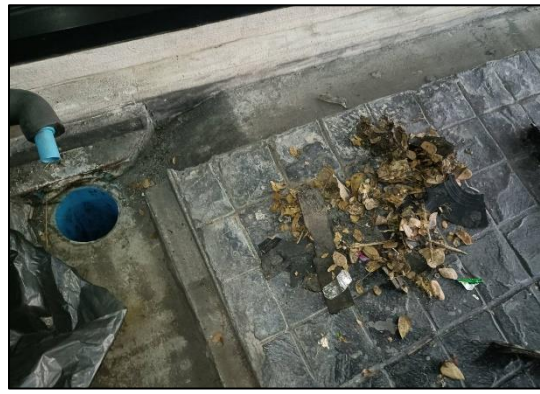
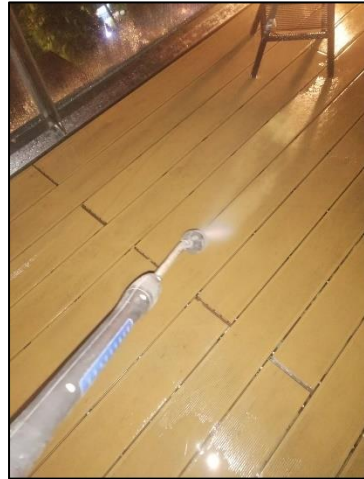
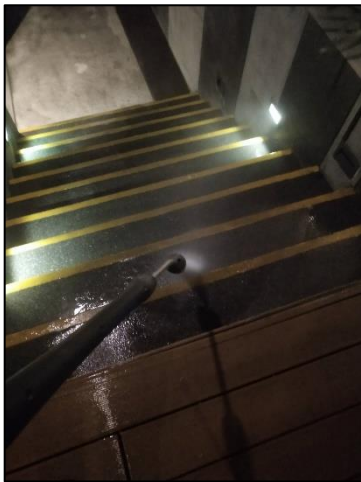
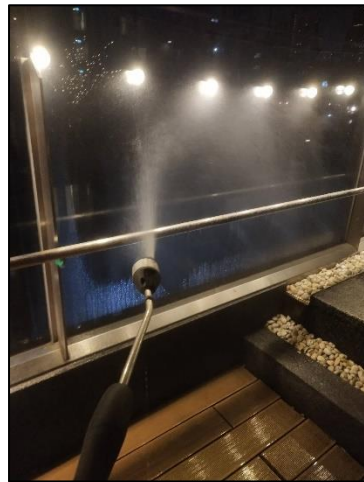
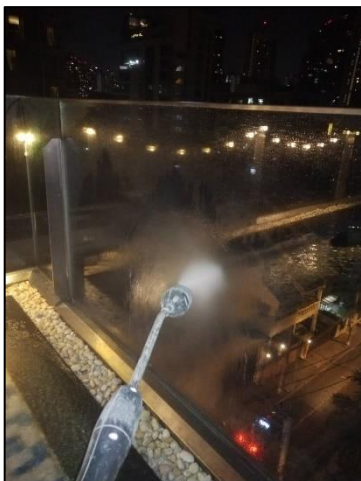
2) หมั่นตรวจสอบสิ่งอุดตันหรือกีดขวางทางไหลของน้ำ และภายในบ่อพักน้ำ และทำความสะอาดอย่างน้อยเดือนละครั้ง	✓	โครงการมีการตรวจสอบสิ่งอุดตันหรือกีดขวางทางไหลของน้ำ และภายในบ่อพักน้ำอยู่เสมอ	รูปที่ 2.2-9 การทำความสะอาดรางระบายน้ำ และพื้นที่ส่วนกลาง	-

3) ติดตั้งตะแกรงดักมูลฝอยที่บ่อพักน้ำสุดท้าย ก่อนที่จะระบายน้ำออกสู่ท่อระบายน้ำสาธารณะ และหมั่นตรวจสอบดักมูลฝอยออกเป็นประจำและให้ทำความสะอาดขุดลอกดินตะกอนออกจากท่อระบายน้ำและบ่อดักตะกอนของโครงการในช่วงเดือนมกราคม-มีนาคม อย่างน้อยปีละ 1 ครั้ง	✓	โครงการปฏิบัติตามมาตรการฯ อย่างเคร่งครัด	รูปที่ 2.2-9 การทำความสะอาดรางระบายน้ำ และพื้นที่ส่วนกลาง	-

การทำความสะอาดรางระบายน้ำ

การทำความสะอาดพื้นที่ส่วนกลาง

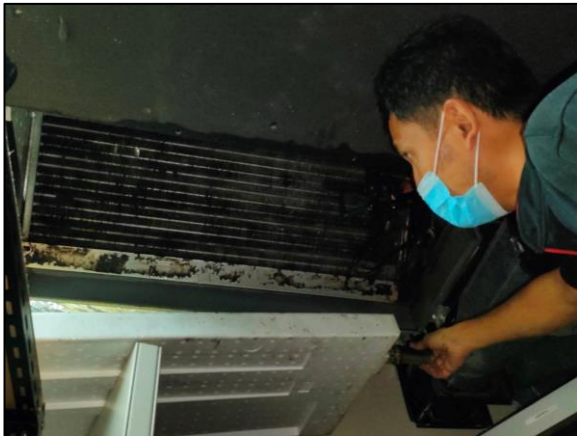
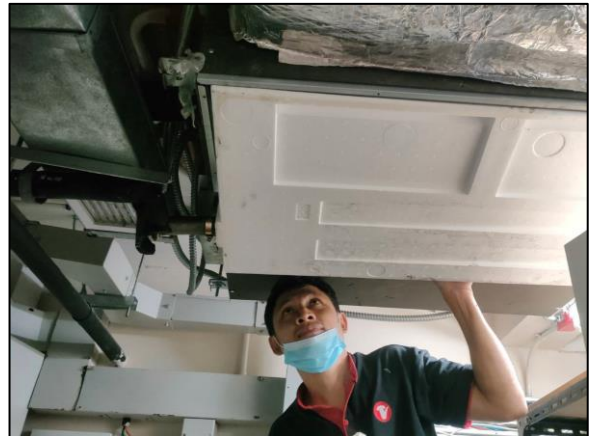
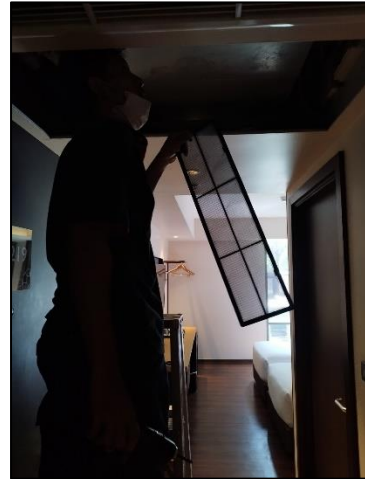
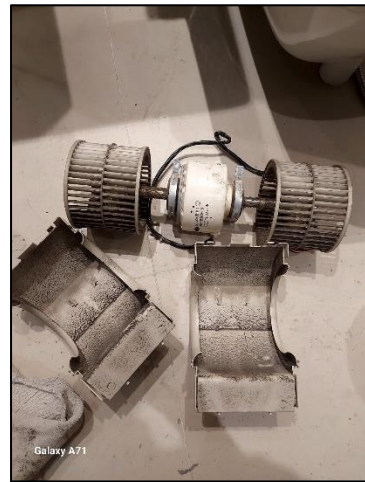
5) กำหนดการทำความสะอาดแผ่นกรองฝุ่นละออง ที่เครื่องปรับอากาศ โดยฝ่ายช่างของโครงการ 2 ครั้ง/เดือน และกำหนดการล้างเครื่องปรับอากาศ ทุก 3 เดือน	✓	โครงการให้ช่างของโครงการมาทำความสะอาดเครื่องปรับอากาศเป็นประจำ	รูปที่ 2.2-11 การล้างทำความสะอาดเครื่องปรับอากาศ	-
