บทที่ 3

ผลการปฏิบัติตามมาตรการติดตามตรวจสอบผลกระทบสิ่งแวดล้อม

โครงการ โรงแรมเทอร์เวลลอดจ์ สุขุมวิท 11 ของ บริษัท เลเจนด์ แลนด์ บางกอก ทีแอล จำกัด ตั้งอยู่ที่ ซอยสุขุมวิท 11 แขวงคลองเตยเหนือ เขตวัฒนา กรุงเทพมหานคร มีพื้นที่โครงการขนาด 1-1-7 ไร่ เป็นโครงการ ประเภทโรงแรม ประกอบด้วยอาคารขนาดความสูง 8 ชั้น พร้อมชั้นใต้ดิน 2 ชั้น จำนวน 2 อาคาร มีจำนวน ห้องพักรวมทั้งสิ้น 224 ห้อง (อาคาร A มีจำนวนห้องพัก 145 ห้อง และอาคาร B มีจำนวนห้องพัก 79 ห้อง) โครงการ โรงแรมเทอร์เวลลอดจ์ สุขุมวิท 11 ได้มีการตรวจสอบด้านผลกระทบสิ่งแวดล้อมตามเงื่อนไขที่เสนอไว้ในรายงานการประเมินผลกระทบสิ่งแวดล้อม (EIA) และได้ผ่านการพิจารณาเห็นชอบรายงานฯ เมื่อวันที่ 31 มีนาคม 2557 ตามหนังสือจากสำนักงานนโยบายและแผนทรัพยากรธรรมชาติและสิ่งแวดล้อม ที่ ทส 1009.5/3516 โดย บริษัท เลเจนด์ แลนด์ บางกอก ทีแอล จำกัด ได้มอบหมายให้ บริษัท สยาม แมททิเรียลส์ เอ็กเชนจ์ จำกัด เป็นผู้ดำเนินการติดตามตรวจสอบการปฏิบัติตามมาตรการติดตามตรวจสอบผลกระทบ สิ่งแวดล้อมโครงการ โรงแรมเทอร์เวลลอดจ์ สุขุมวิท 11 (ระยะดำเนินการ) เพื่อเสนอต่อหน่วยงานที่เกี่ยวข้องต่อไป

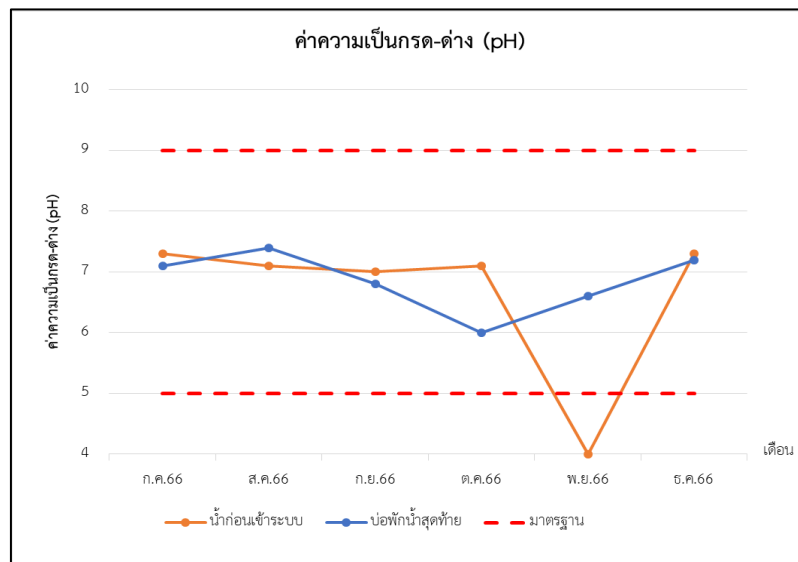
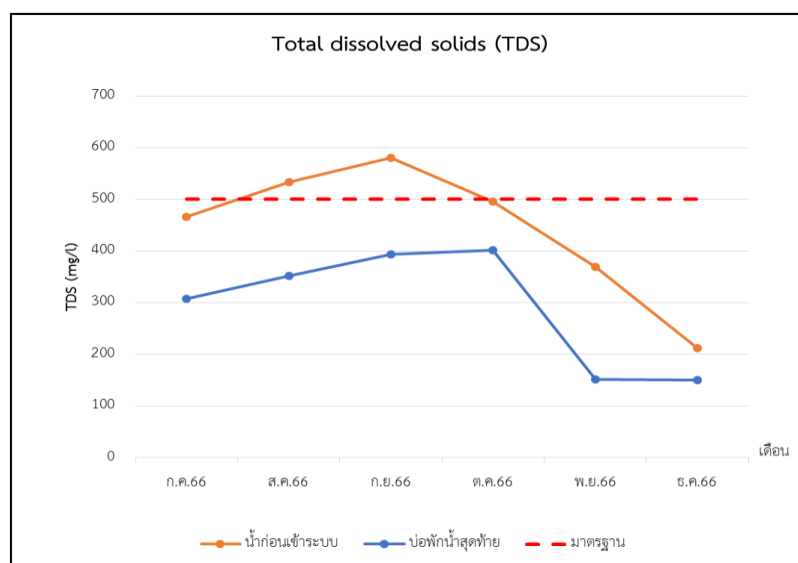
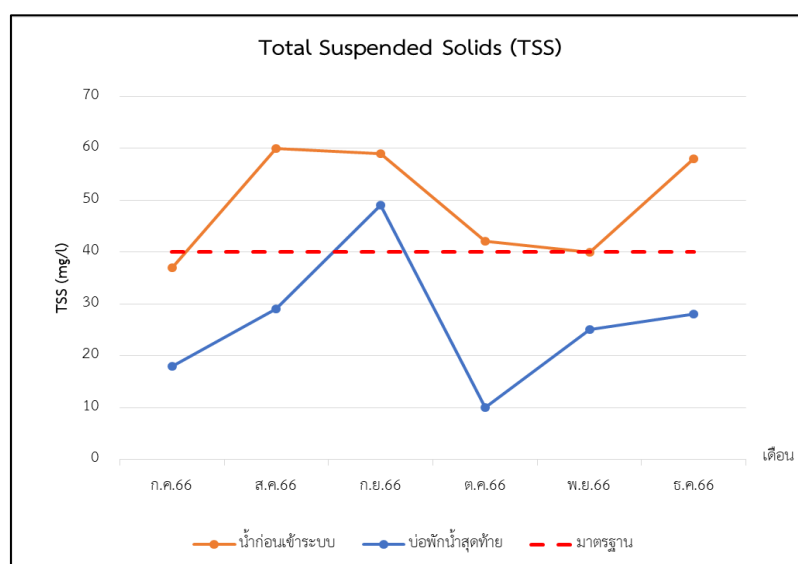
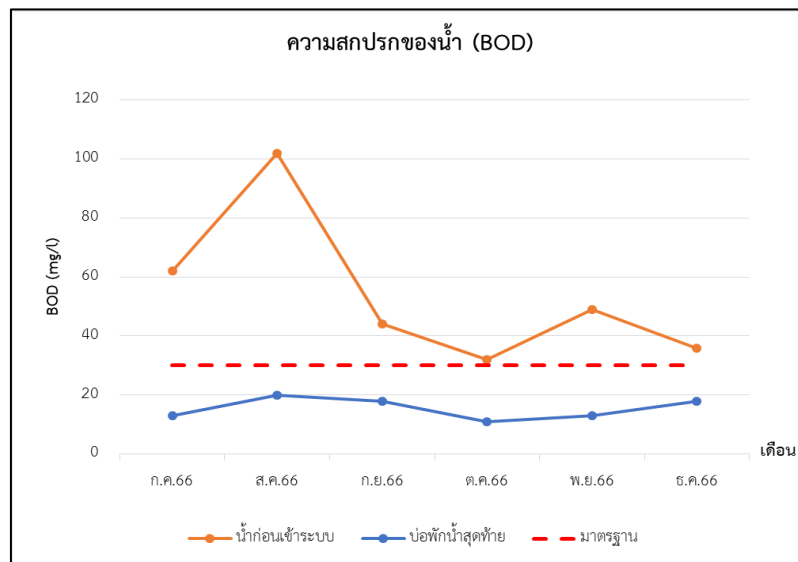
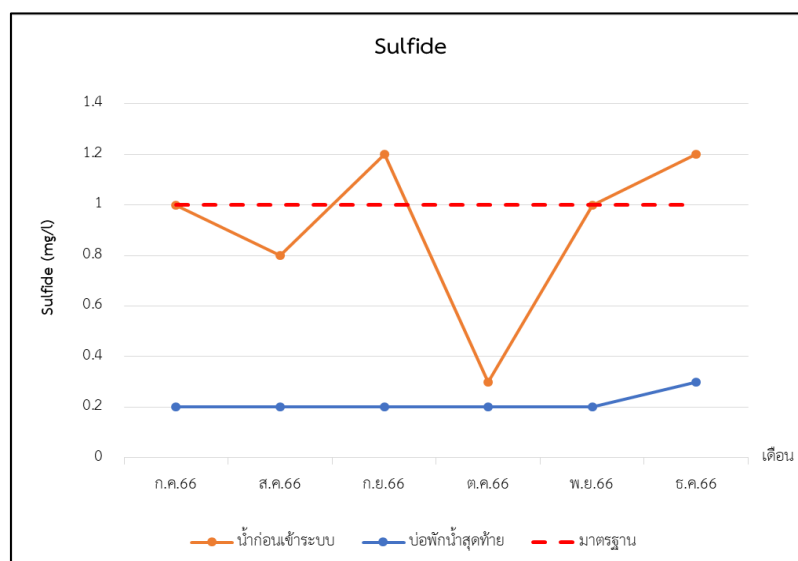
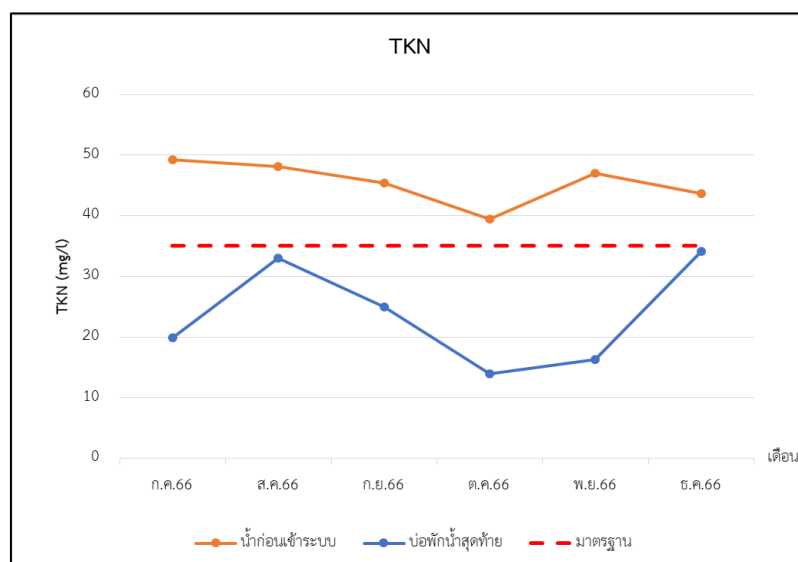
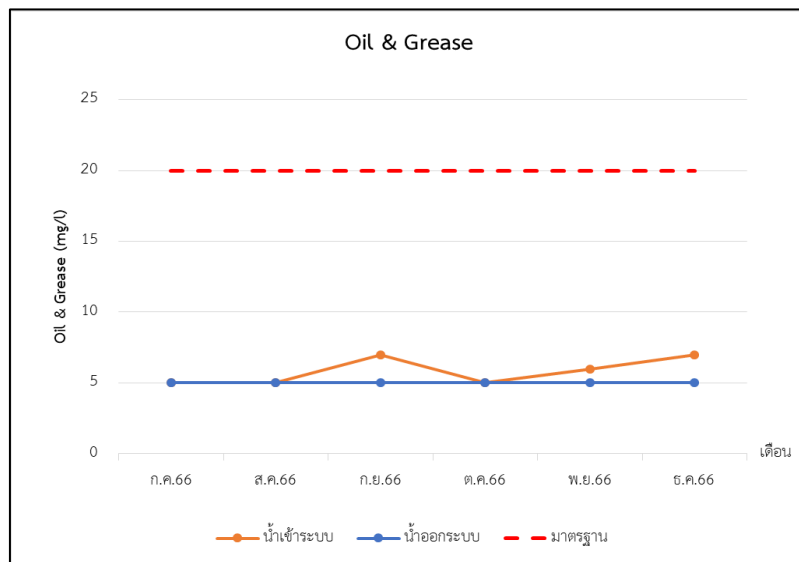
รูปที่ 3.5.1-3 การเปรียบเทียบผลการตรวจวัดคุณภาพน้ำทิ้ง

สำหรับการตรวจวัดคุณภาพน้ำทั้ง โครงการ โรงแรมเทอร์เวลลอดจ์ สุขุมวิท 11 ได้มอบหมายให้ บริษัท สยาม แมททีเรียลส์ เอ็กเชนจ์ จำกัด เป็นผู้ดำเนินการเก็บตัวอย่าง และนำส่งไปวิเคราะห์ยังห้องปฏิบัติการของบริษัท สเปเชียล แล็บ เอ็นไว แอนด์ คอนซัลแตนท์ จำกัด โดยในเดือน กรกฎาคม ถึง ธันวาคม 2566 โครงการได้ดำเนินการตรวจวัดคุณภาพน้ำทั้ง 2 จุด คือ น้ำทั้งก่อนเข้าระบบ และน้ำจากบ่อพักน้ำสุดท้ายก่อนระบายออกกระบบระบายน้ำทั้งสาธารณะ ดังรูปที่ 3.5.1-2 จากการตรวจวัดคุณภาพน้ำทั้งในเดือน กรกฎาคม ถึง ธันวาคม 2566 สามารถสรุปได้ดังการรายงานผลการตรวจวัดคุณภาพน้ำทั้ง (แบบ ตต.9) และรูปที่ 3.5.1-3 ซึ่งพบว่า พารามิเตอร์ของคุณภาพน้ำทั้งหลังการบำบัดส่วนใหญ่ผ่านเกณฑ์มาตรฐานควบคุมการระบายน้ำทั้งจากอาคารประเภท ก ตามประกาศกระทรวงทรัพยากรธรรมชาติและสิ่งแวดล้อม พ.ศ.2548

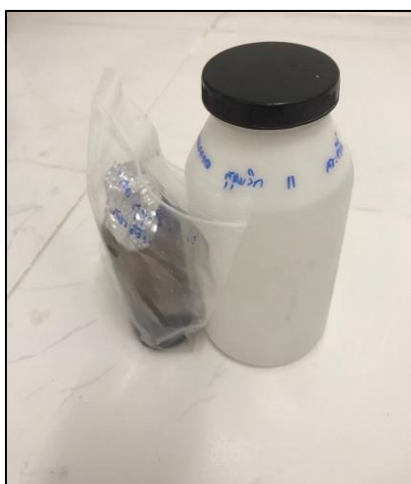
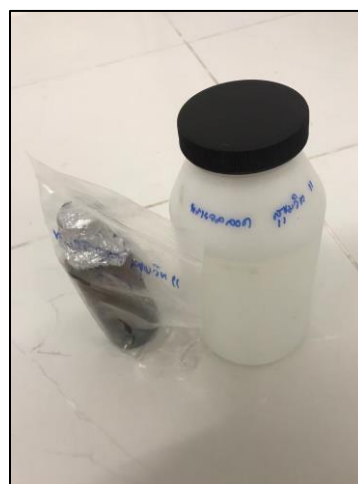
รูปที่ 3.5.2-1 การเก็บตัวอย่างคุณภาพน้ำในสระว่ายน้ำ

สำหรับการตรวจวัดคุณภาพน้ำในสระว่ายน้ำ โครงการ โรงแรมเทอร์เวลลอดจ์ สุขุมวิท 11 ได้มอบหมายให้ บริษัท สยาม แมททีเรียลส์ เอ็กเชนจ์ จำกัด เป็นผู้ดำเนินการเก็บตัวอย่าง และดำเนินการตรวจวิเคราะห์โดยบริษัท สเปเชียล แล็บ เอ็นไว แอนด์ คอนซัลแตนท์ จำกัด โดยในเดือน กรกฎาคม – ธันวาคม 2566 โครงการได้มีการตรวจวัดคุณภาพน้ำในสระว่ายน้ำ ทั้ง 2 จุด คือบริเวณสระว่ายน้ำส่วนต้น และสระว่ายน้ำส่วนลึกโดยการเก็บตัวอย่างแสดงดังรูปที่ 3.5.2-1 และผลการตรวจวัดผลการรายงานผลการตรวจวัดคุณภาพน้ำสระว่ายน้ำ ซึ่งพบว่า พารามิเตอร์ส่วนใหญ่มีค่าอยู่ในเกณฑ์มาตรฐานตามคำแนะนำของคณะกรรมการสาธารณสุข ฉบับที่ 1/2550 เรื่อง การควบคุมการประกอบกิจการสระว่ายน้ำหรือกิจการอื่น ๆ ในทำนองเดียวกัน
