ภาคผนวก ก

ภาพถ่ายผลการปฏิบัติตามมาตรการ

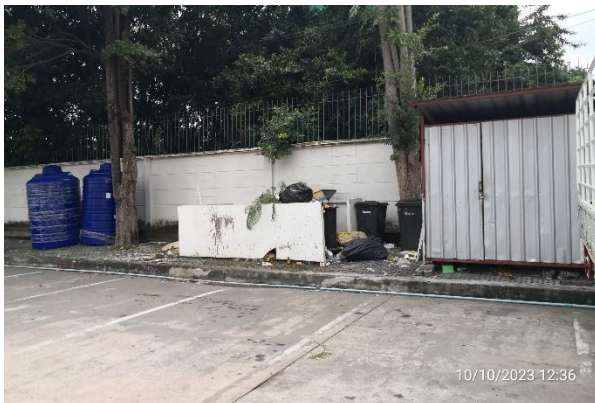
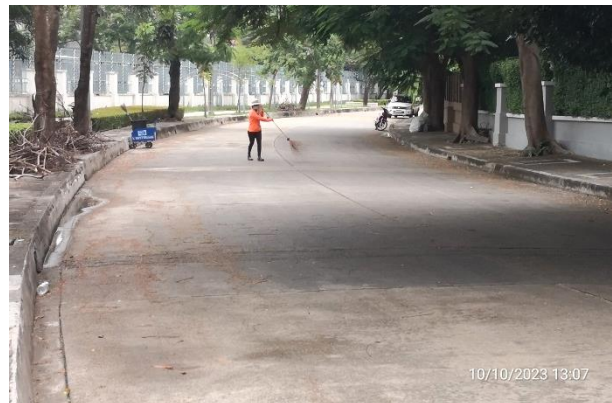
รูปที่ ก-1 ภาพขณะรองรับขยะมูลฝอย และพนักงานเก็บกวาดและจัดเก็บรวบรวมขยะมูลฝอยอย่างเพียงพอ

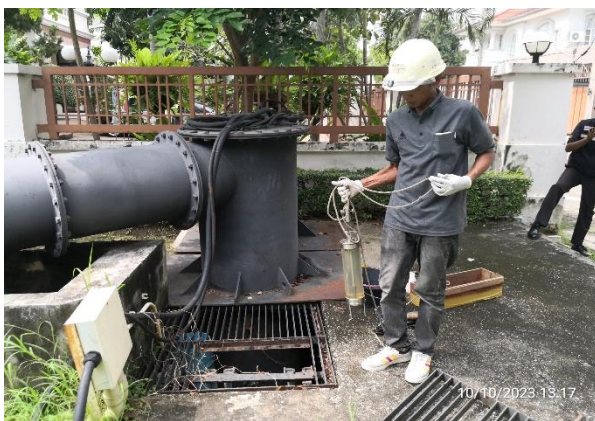
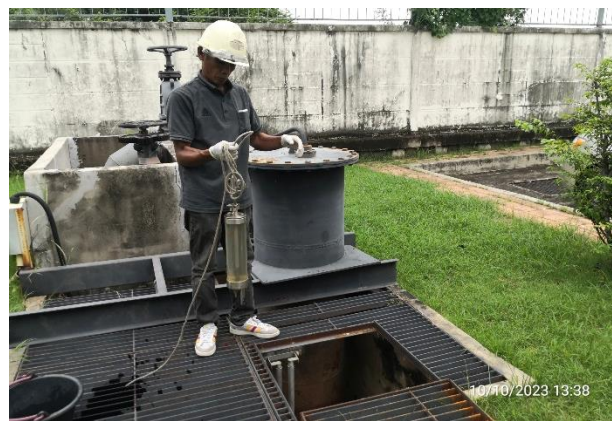
รูปที่ ก-2 ระบบฯ ข้างต้น และระบบฯ ชนิด PCA

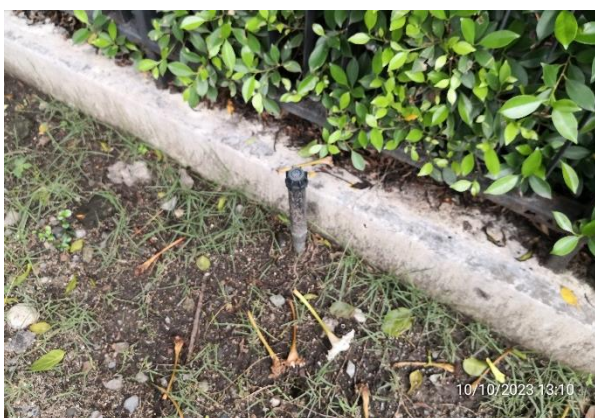
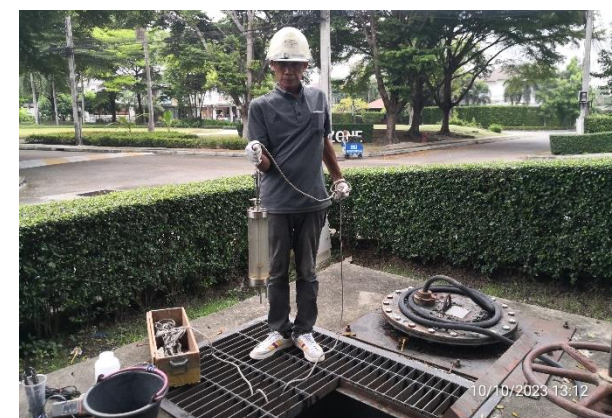
รูปที่ ก-3 นำน้ำทิ้งที่ผ่านการบำบัดแล้วมารดต้นไม้
และสนามหญ้าในสวนสาธารณะภายในพื้นที่โครงการ

รูปที่ ก-4 ตรวจสอบสภาพการทำงานของระบบบำบัดน้ำเสีย
ให้มีประสิทธิภาพดีอยู่เสมอ

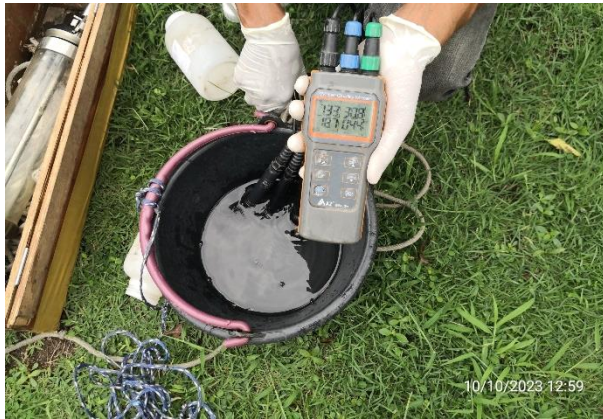
รูปที่ ก-5 การเก็บและวิเคราะห์ตัวอย่างน้ำทิ้ง

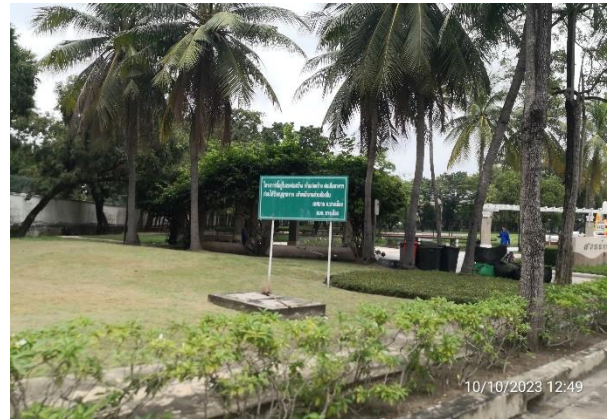
รูปที่ ก-6 การดูแลและบำรุงรักษาสวนสาธารณะ
ภายในพื้นที่โครงการอย่างสม่ำเสมอ

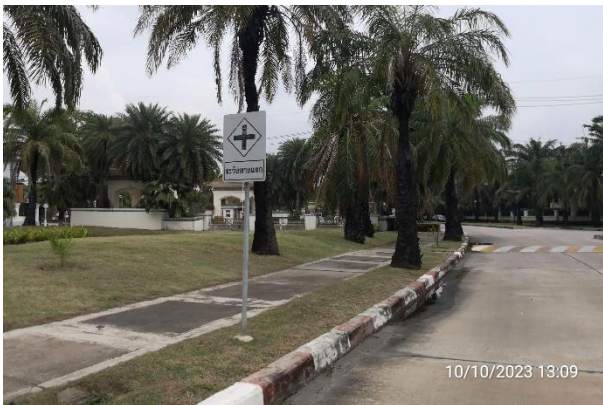
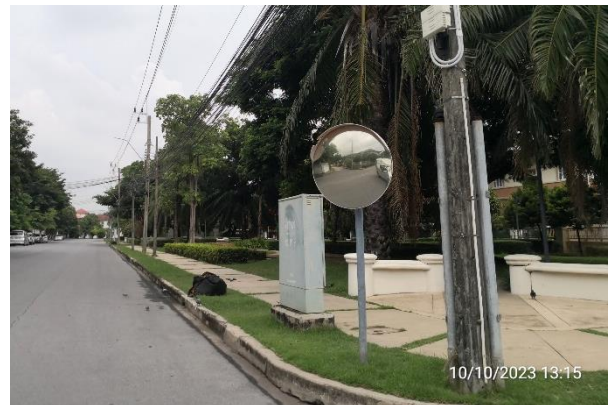
รูปที่ ก-7 ป้ายสัญญาณจราจรและกระจกเงาในบริเวณทางแยกต่างๆ ของพื้นที่โครงการ

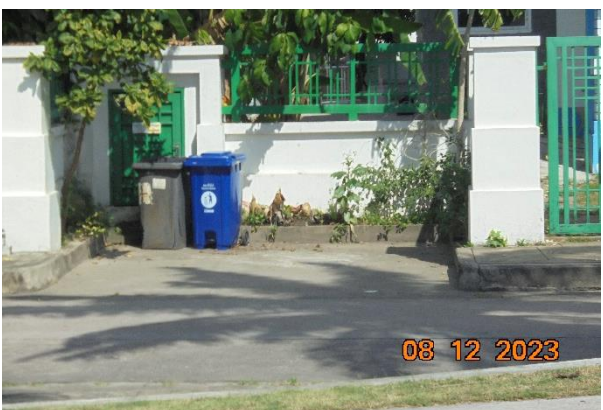
รูปที่ ก-8 จัดให้มีที่กักเก็บรถไว้เป็นระยะๆ
ตามถนนซอยย่อยต่างๆ

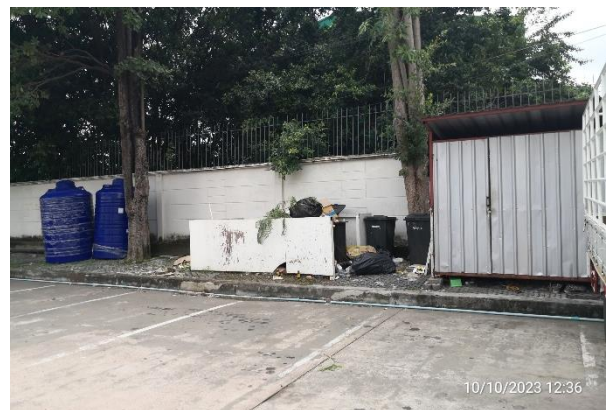
รูปที่ ก-9 พื้นที่พักขยะมูลฝอยรวม

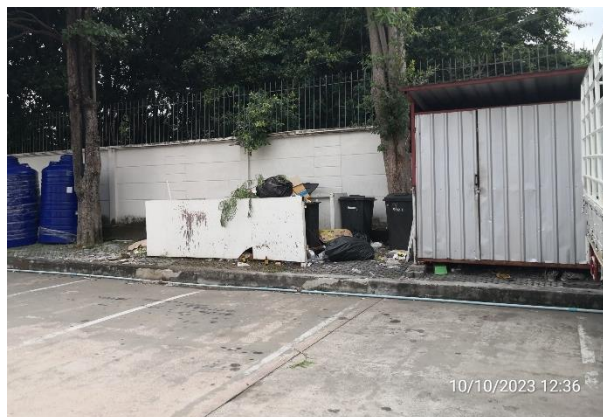
รูปที่ ก-10 สภาพภูมิทัศน์โดยรอบพื้นที่ที่พัก
ขยะมูลฝอยรวม

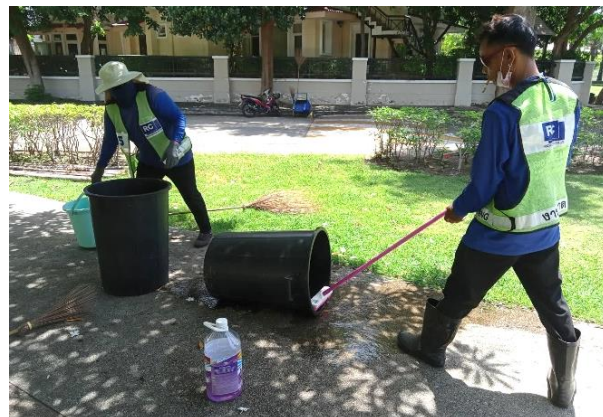
รูปที่ ก-11 ล้างทำความสะอาดที่พักขยะมูลฝอย

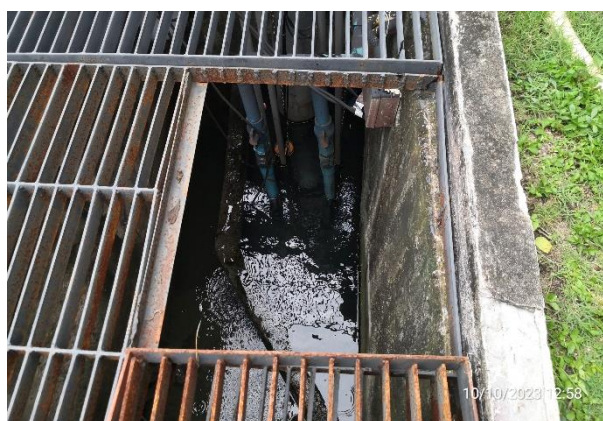
รูปที่ ก-12 ตรวจสอบท่อระบายน้ำรวมภายในโครงการ

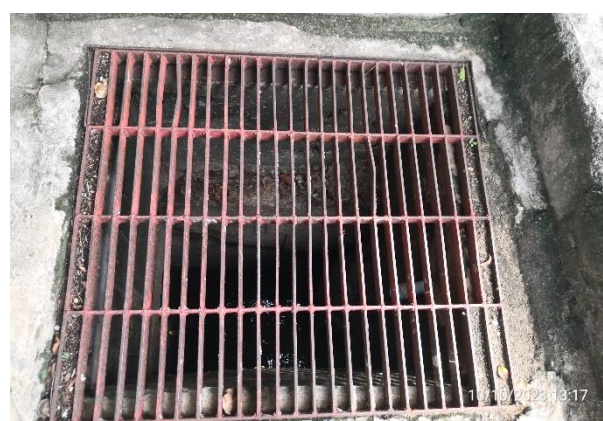
รูปที่ ก-13 ตะแกรงเหล็กปิดไว้ในท่อระบายน้ำรวม
ของโครงการ

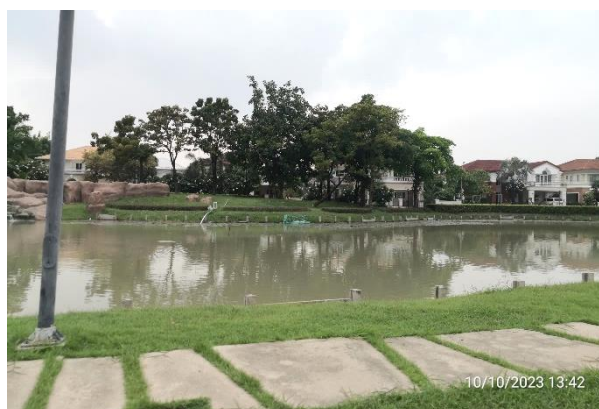
รูปที่ ก-14 บ่อหน่วงน้ำในโครงการ

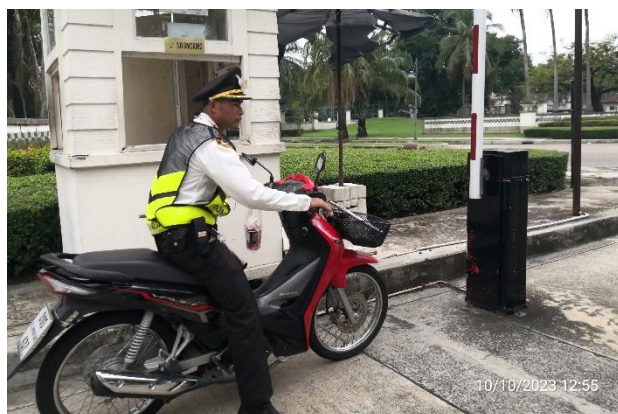
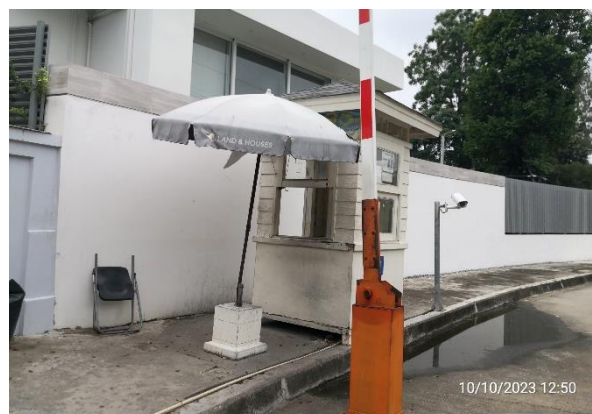
รูปที่ ก-15 ตรวจสอบประสิทธิภาพของยาม และวัสดุอุปกรณ์ที่ใช้ในการดำเนินการรักษาความปลอดภัยต่างๆ
อย่างสม่ำเสมอ

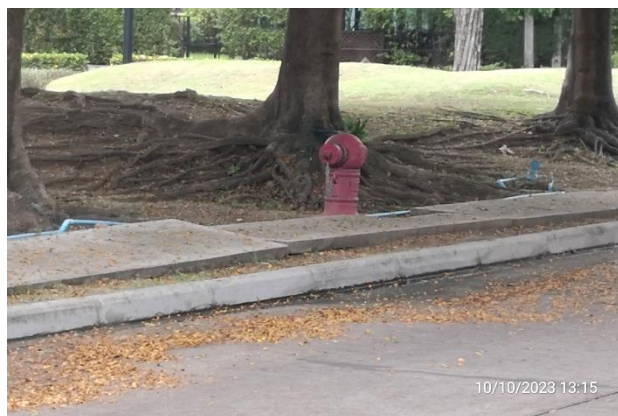
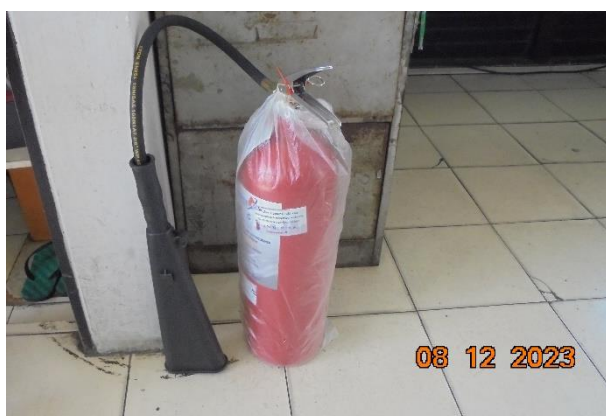
รูปที่ ก-16 ตรวจสอบประสิทธิภาพของระบบดับเพลิงในส่วนต่างๆ ของโครงการอย่างสม่ำเสมอ

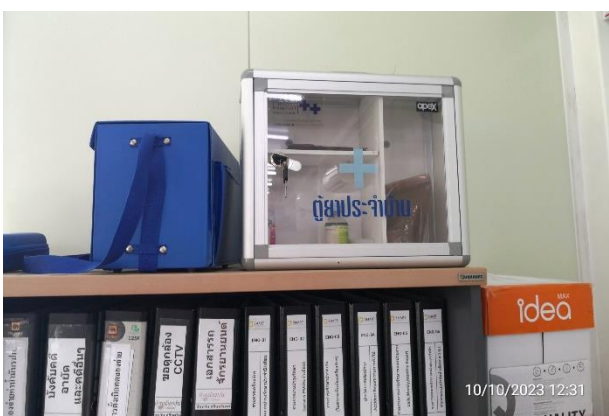
รูปที่ ก-17 อุปกรณ์ปฐมพยาบาลเบื้องต้น
ภายในพื้นที่โครงการ

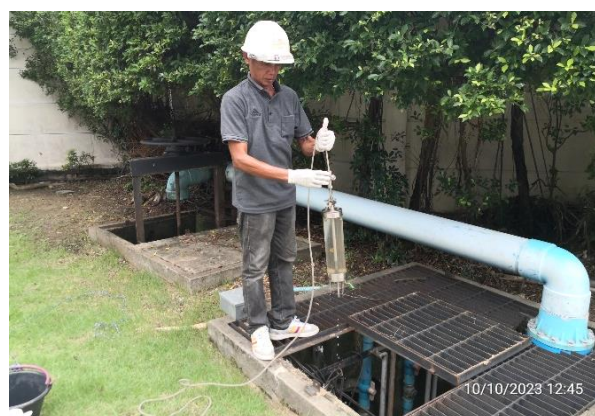
รูปที่ ก-18 ตรวจสอบประสิทธิภาพของระบบสุขาภิบาล
ในส่วนต่างๆ ของพื้นที่โครงการอย่างสม่ำเสมอ
