ภาคผนวก ก

ภาพถ่ายผลการปฏิบัติตามมาตรการ

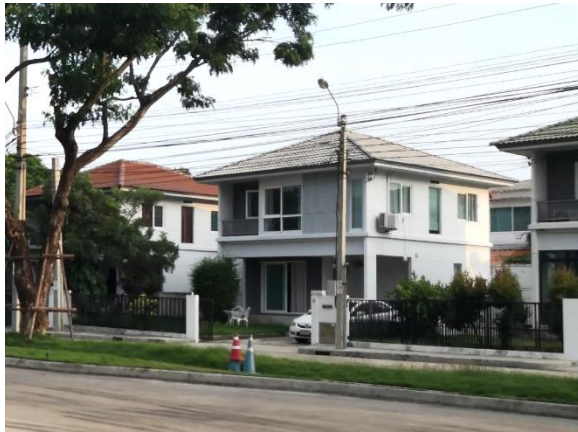
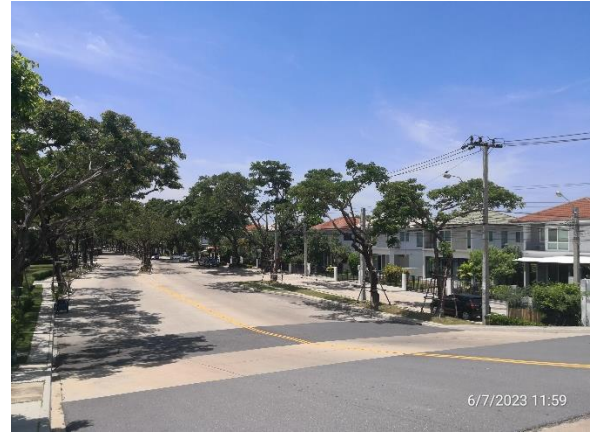
รูปที่ ก-1 การก่อสร้างอาคารเป็นไปตามแบบที่ได้รับอนุญาตและเป็นไปตามกฎหมาย
และมีการปรับภูมิทัศน์ให้เหมาะสม

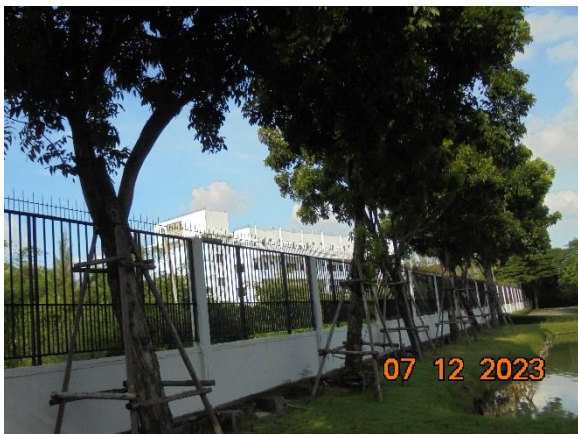
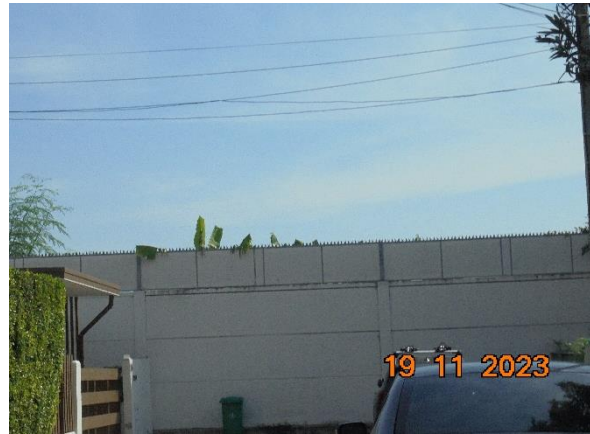
รูปที่ ก-2 รั้วและแนวกำแพงล้อมรอบโครงการ

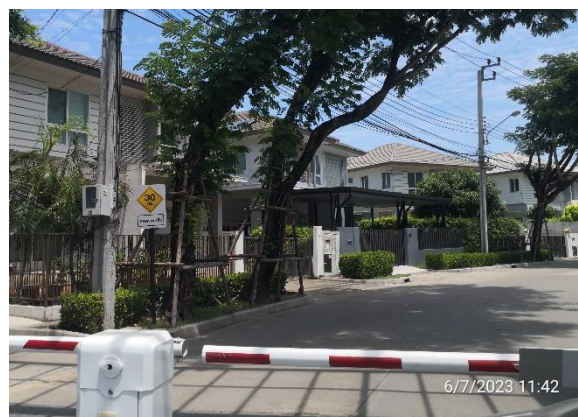
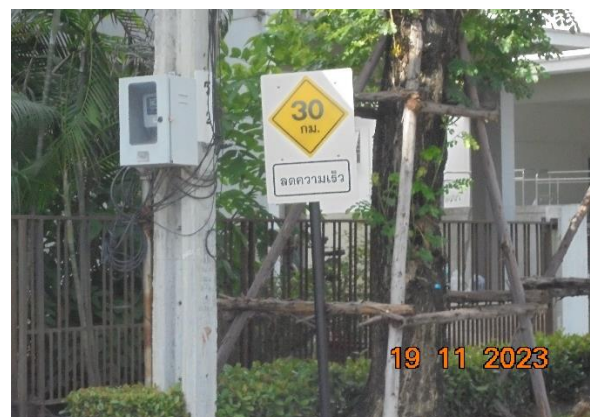
รูปที่ ก-3 ป้ายจำกัดความเร็วไม่เกิน 30 กม./ชม.

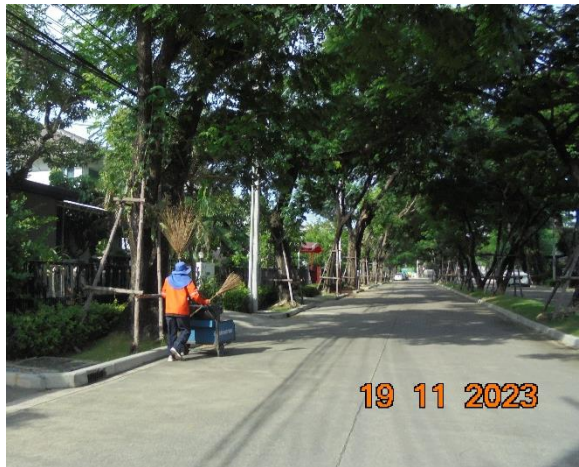
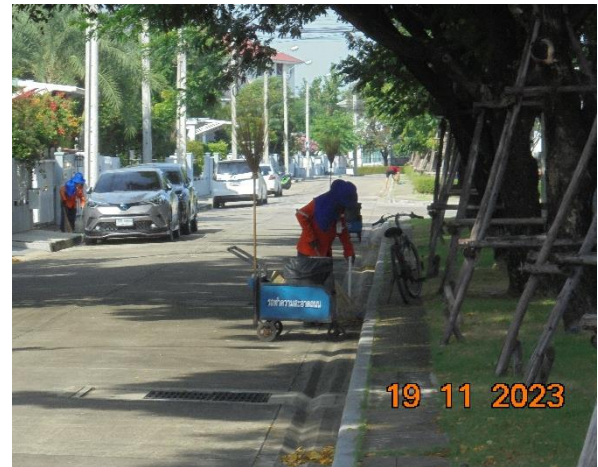
รูปที่ ก-4 การดูแลสภาพถนนภายในพื้นที่โครงการ

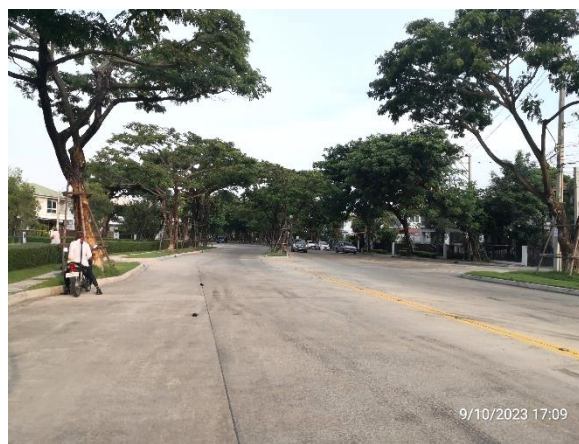
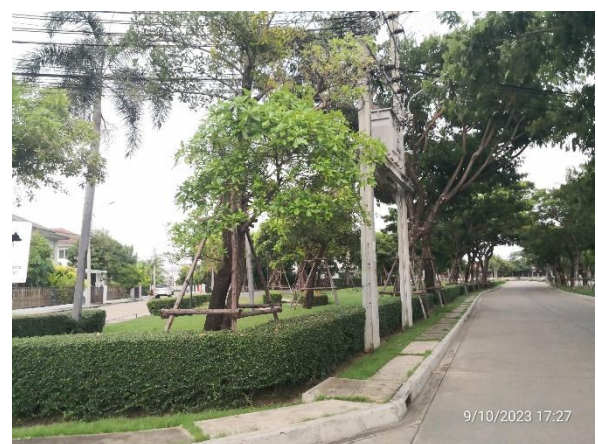
รูปที่ ก-5 ต้นไม้ยืนต้นภายในโครงการ

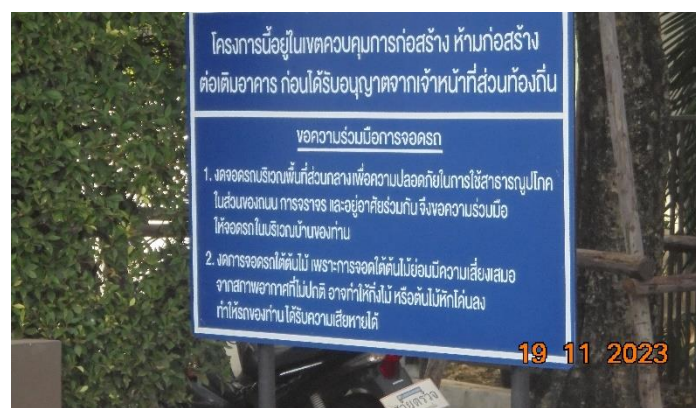
รูปที่ ก-6 ป้ายเตือนการต่อเติมหรือปรับปรุงบ้านต้องทำเรื่องแจ้งไปยังสำนักงานนิติบุคคลก่อน

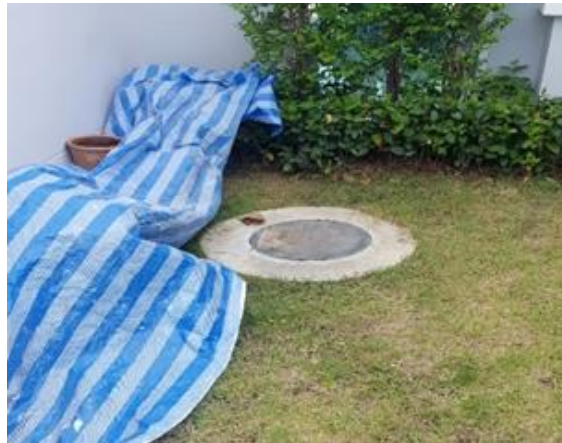
ระบบบำบัดน้ำเสียขั้นต้นประจำบ้าน

รูปที่ ก-7 ระบบบำบัดน้ำเสียของบ้านแต่ละหลัง และระบบบำบัดน้ำเสียรวมประจำโครงการ

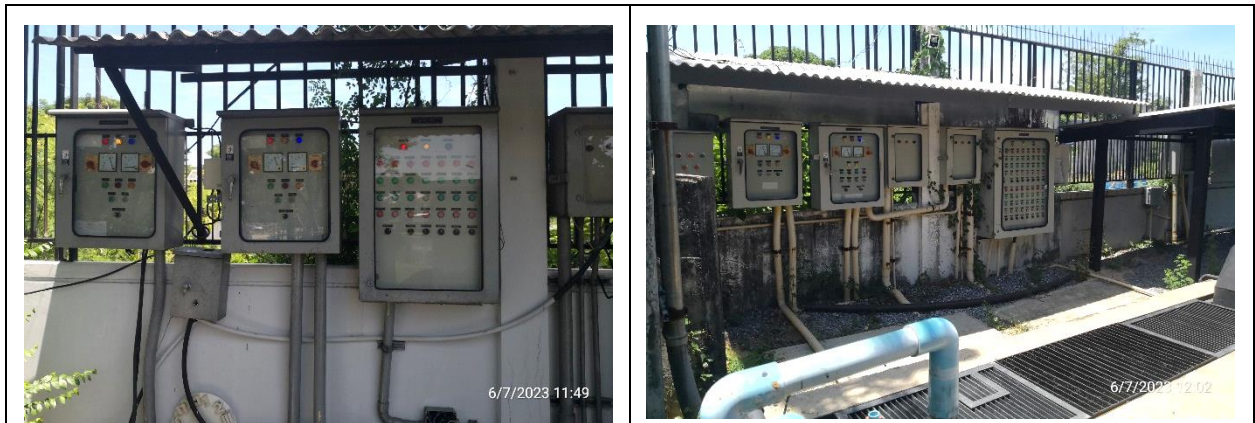
รูปที่ ก-8 ระบบไฟฟ้าประจำระบบน้ำเสีย

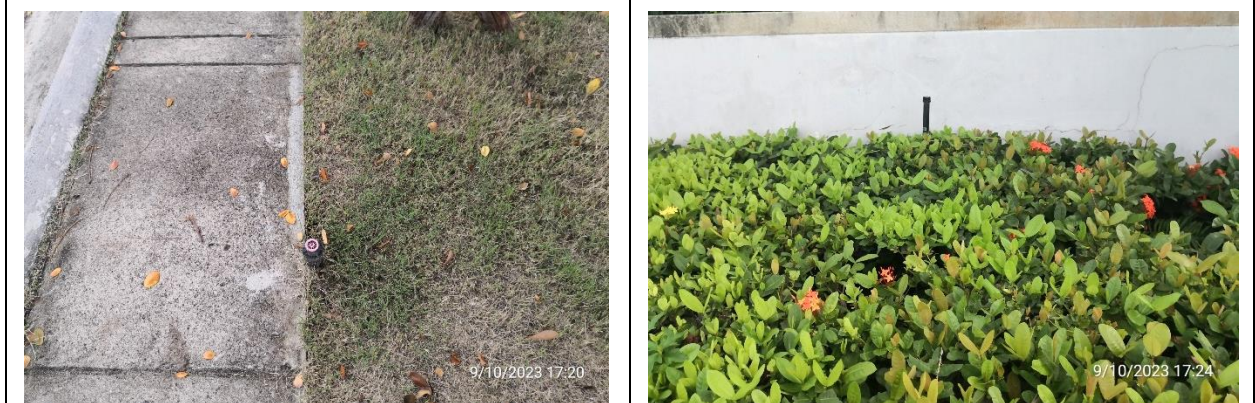
รูปที่ ก-9 นำน้ำทิ้งหลังผ่านการบำบัดบางส่วนกลับไปใช้รดน้ำต้นไม้ภายในโครงการ

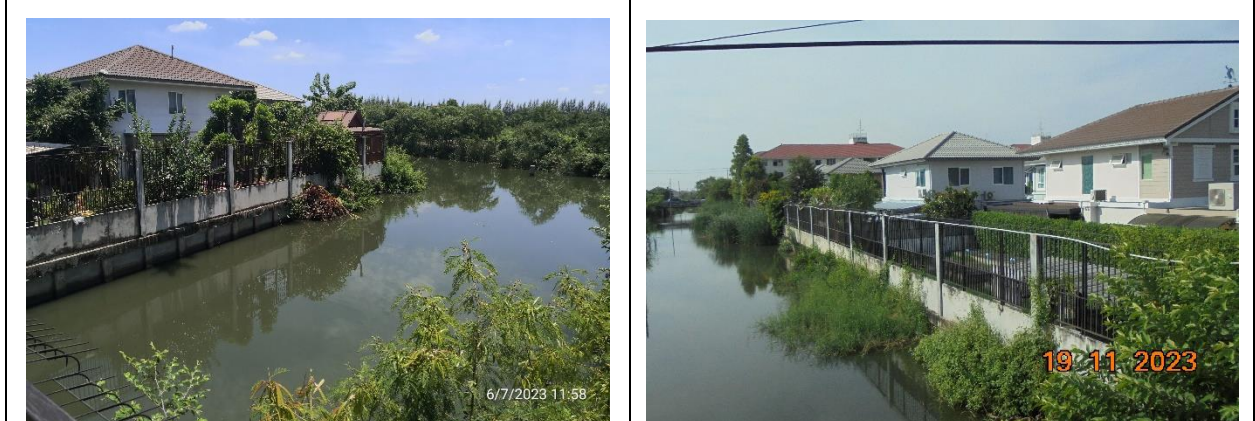
รูปที่ ก-10 ลักษณะลำคลองไม่พบขยะ และผักตบชวา

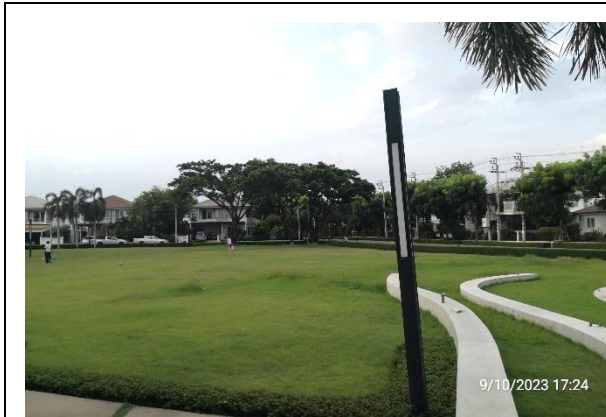
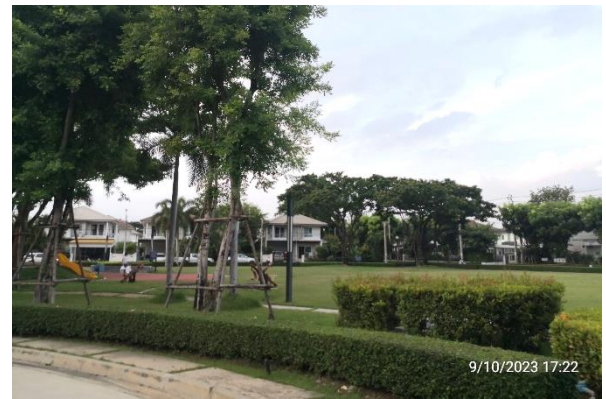
รูปที่ ก-11 พื้นที่สีเขียวภายในโครงการ

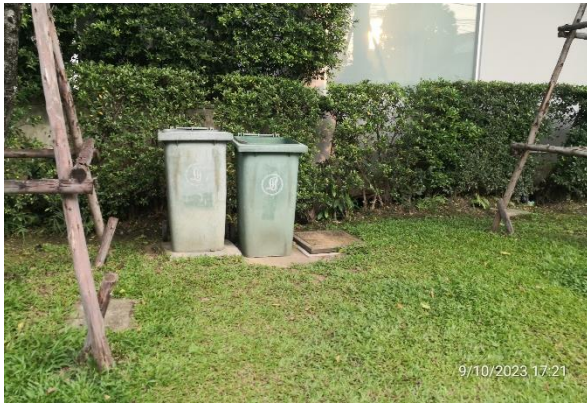
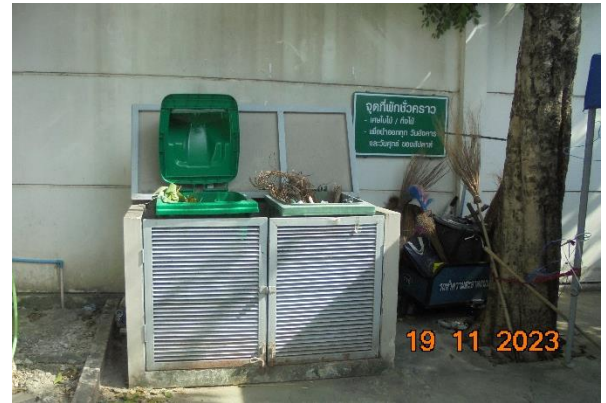
รูปที่ ก-12 ถังขยะในแต่ละพื้นที่ ภายในโครงการ

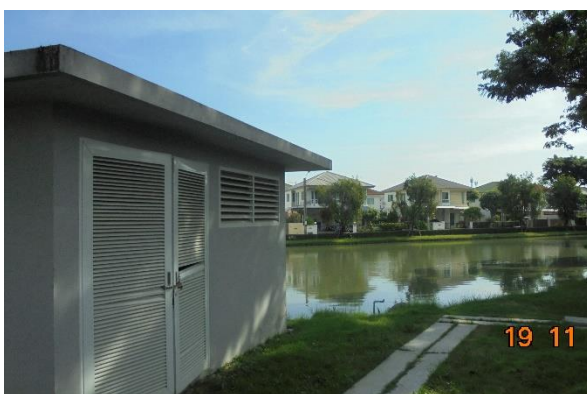
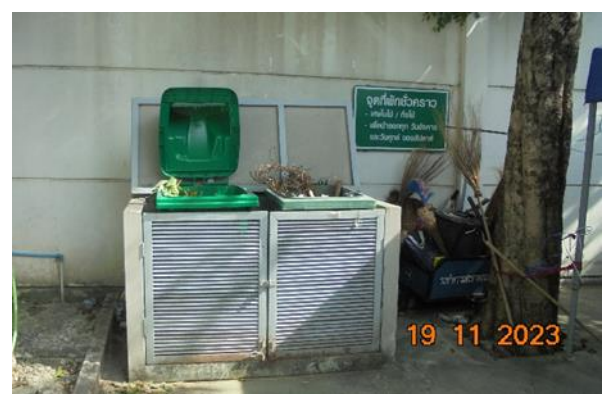
รูปที่ ก-13 ที่พักขยะรวม และถังขยะบริเวณสโมสร ภายในโครงการ

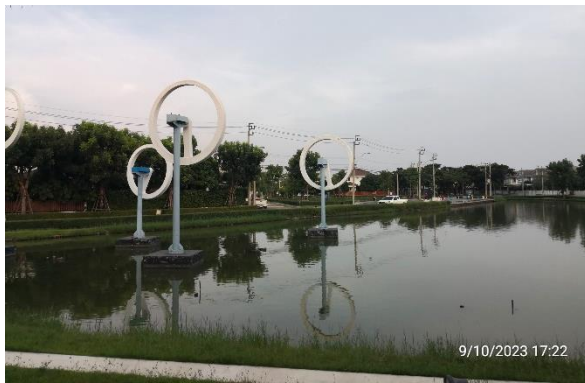
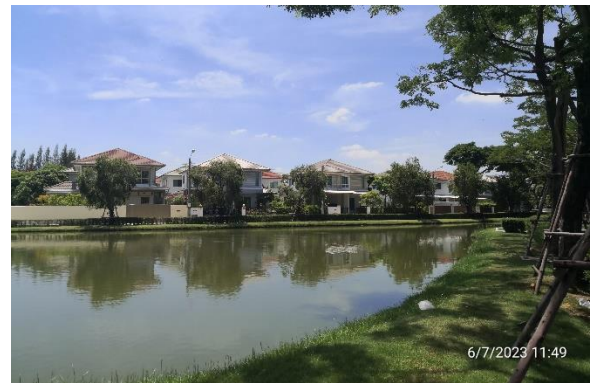
รูปที่ ก-14 บ่อหนองน้ำภายในพื้นที่โครงการ

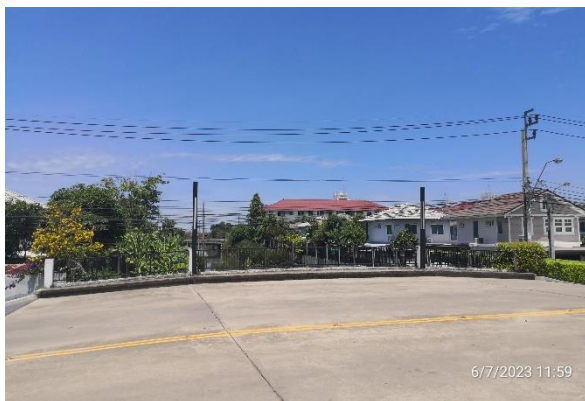
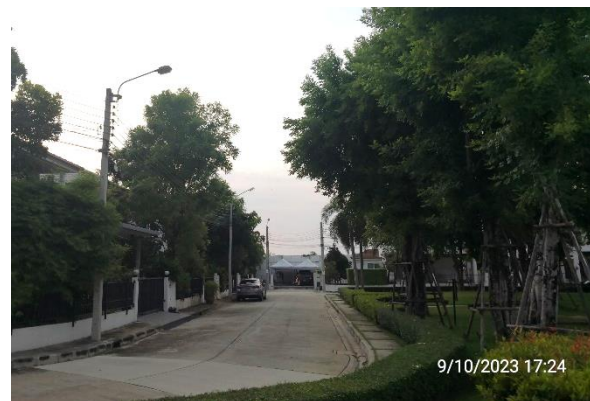
รูปที่ ก-15 ไฟส่องสว่างตามแนวถนนและพื้นที่ส่วนกลาง

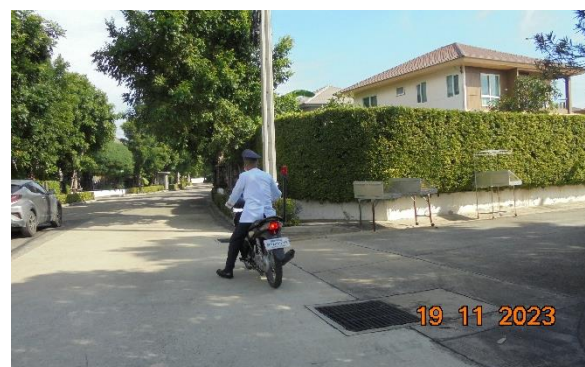
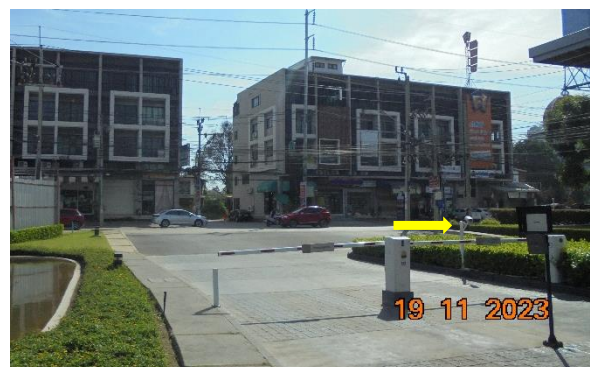
รูปที่ ก-16 การรักษาความปลอดภัยในพื้นที่โครงการตลอด 24 ชั่วโมง และกล้อง CCTV

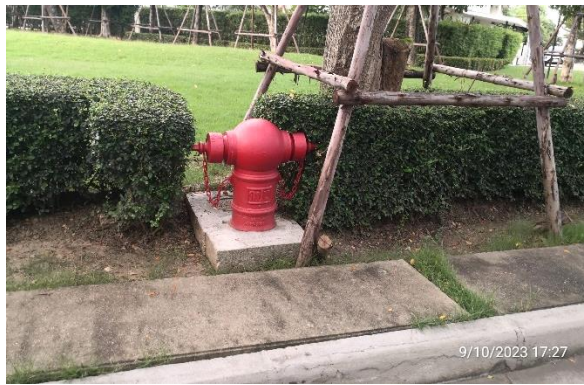
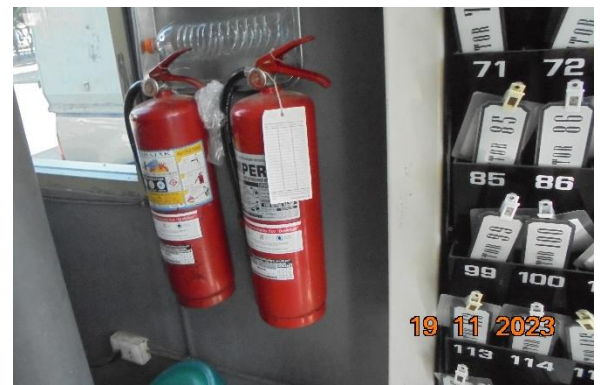
รูปที่ ก-17 มาตรการป้องกันอัคคีภัยภายในพื้นที่ โครงการ

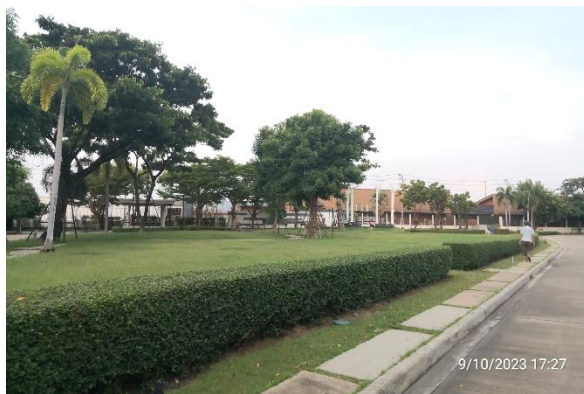
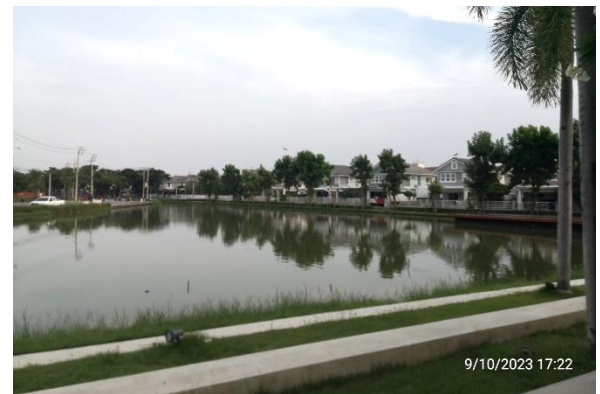
รูปที่ ก-18 การดูแลสวนและต้นไม้ภายในโครงการ และริมคลองให้มีความสวยงามอยู่เสมอ
