รายงานผลการปฏิบัติตามมาตรการป้องกันและแก้ไขผลกระทบ  
สิ่งแวดล้อมและมาตรการติดตามตรวจสอบคุณภาพสิ่งแวดล้อม  
โครงการอาคารชุด ไอวี ปิ่นเกล้า (Ivy Pinklao Condominium Juristic Person)  
(Ivy Residences Pinklao ชื่อเดิม) (ระยะเวลาดำเนินการ)  
ฉบับประจำเดือน กรกฎาคม – ธันวาคม พ.ศ. 2566

โครงการไอวี ปิ่นเกล้า (Ivy Pinklao Condominium Juristic Person) (Ivy Residences Pinklao ชื่อเดิม)

ฉบับประจำเดือน

- ( ) มกราคม – มิถุนายน พ.ศ. 2566  
( ✓ ) กรกฎาคม – ธันวาคม พ.ศ. 2566  
( ) อื่นๆ

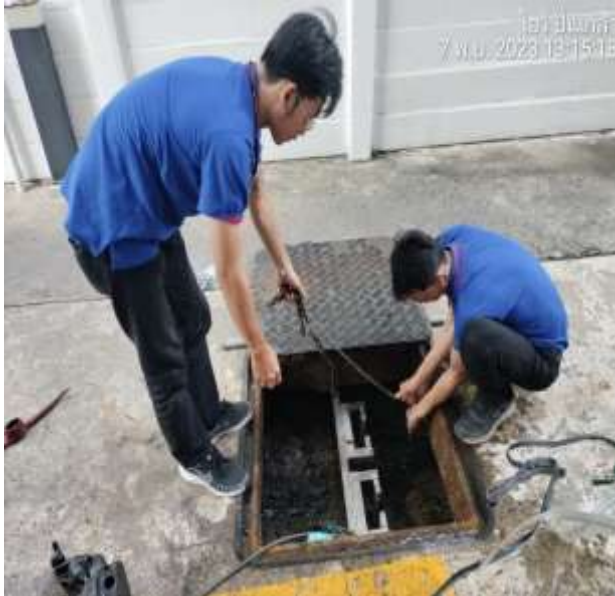
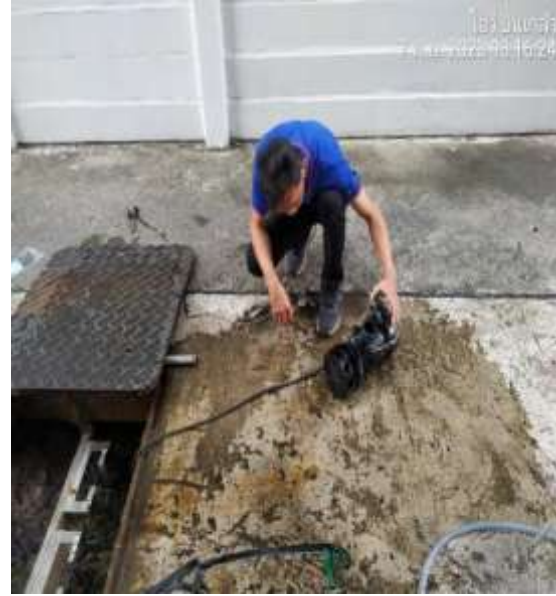
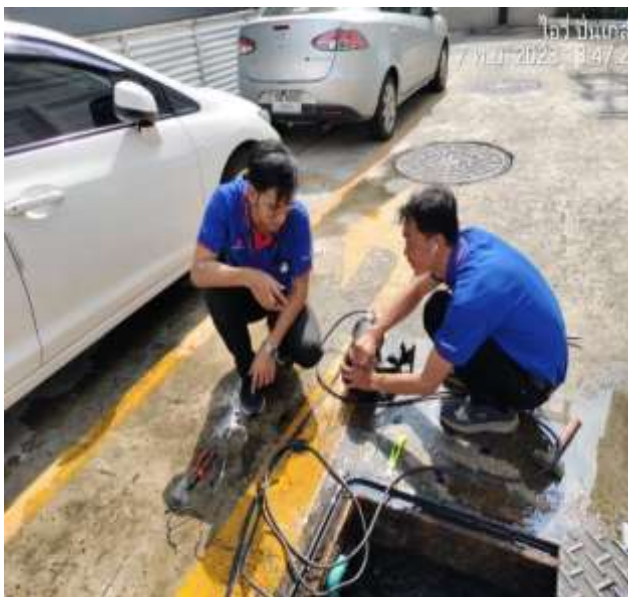
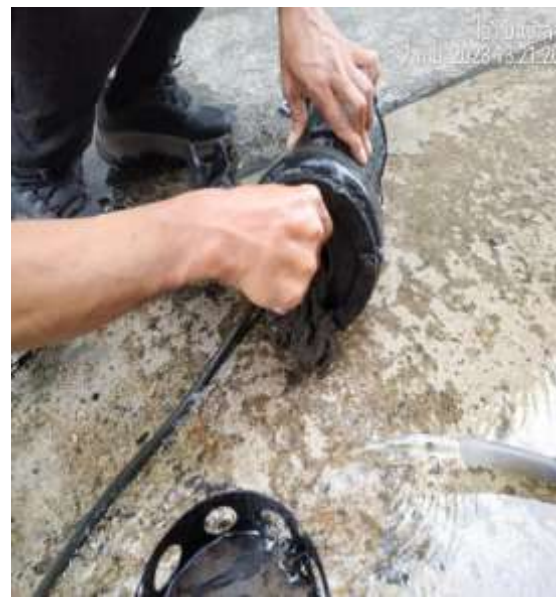
ภาคผนวก ก รูปที่ 7

บ่อน้ำบาดาลเสีย

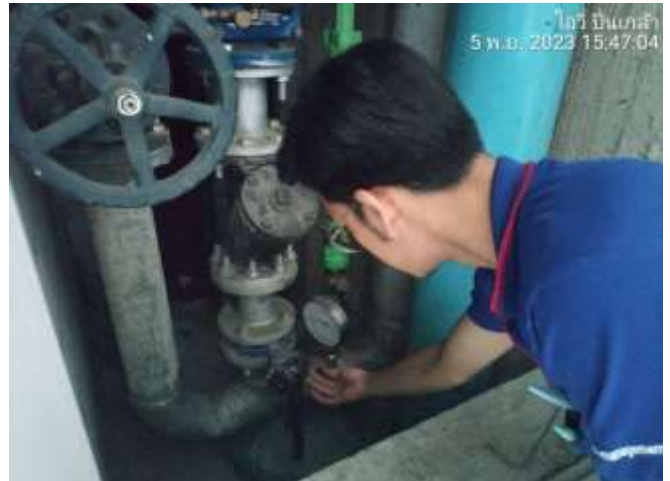
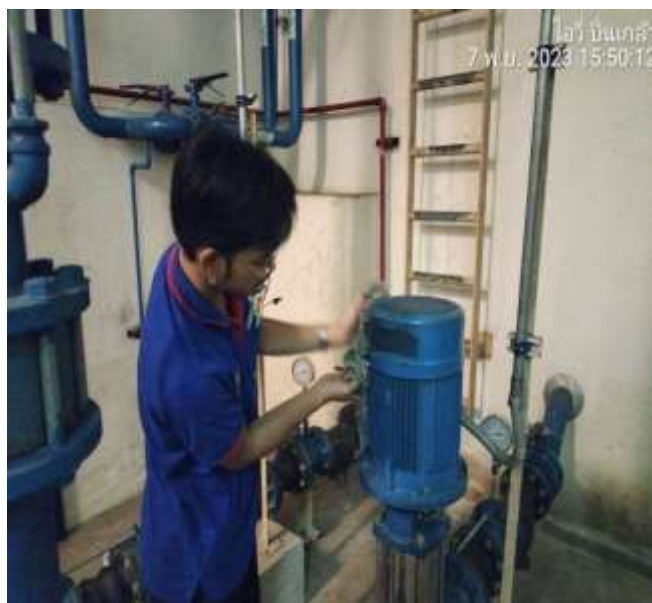
## ภาคผนวก ก รูปที่ 9

### ถังเก็บน้ำใต้ดิน

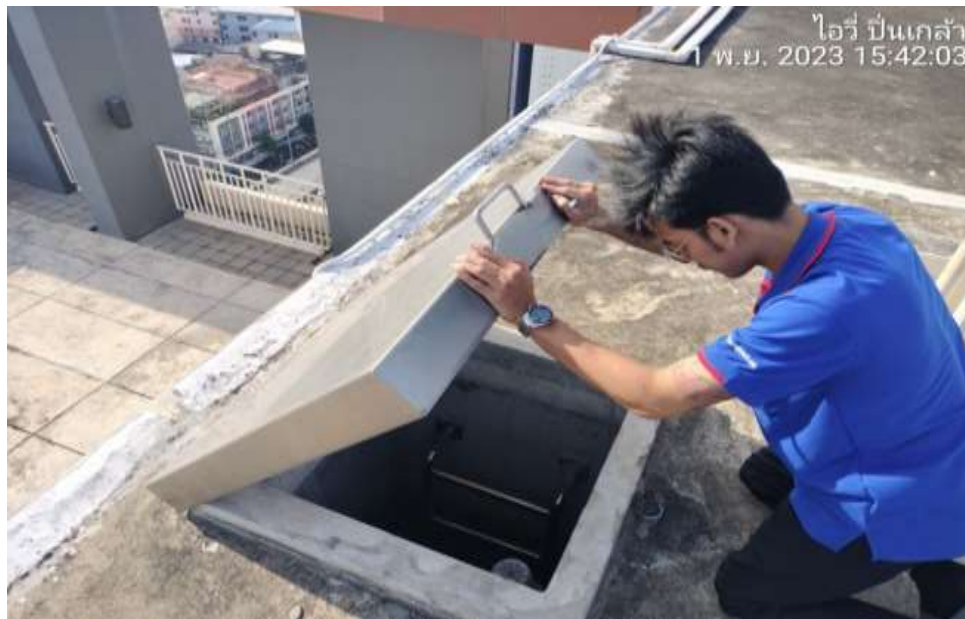
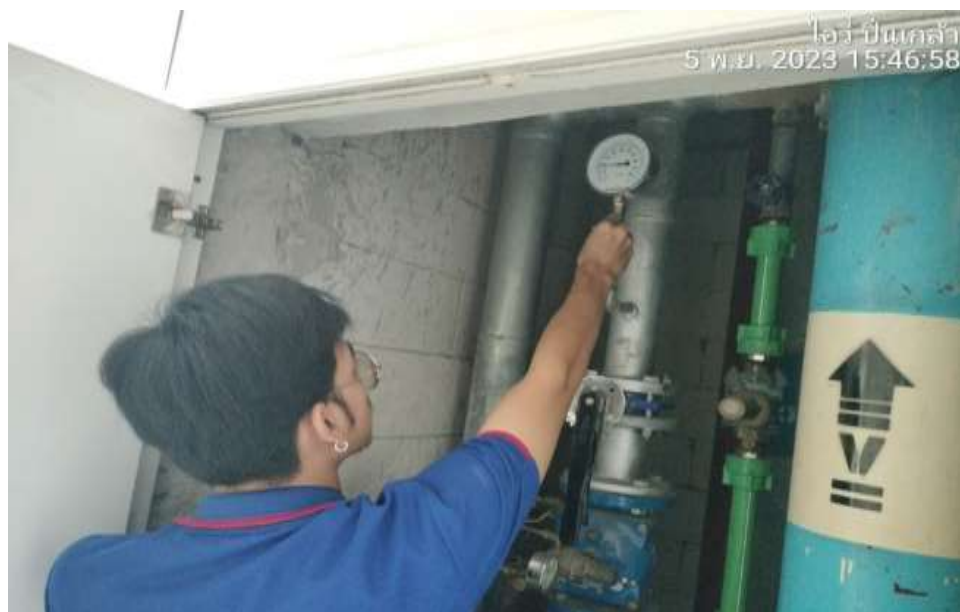
ภาคผนวก ก รูปที่ 10

ถังเก็บน้ำดาดฟ้า

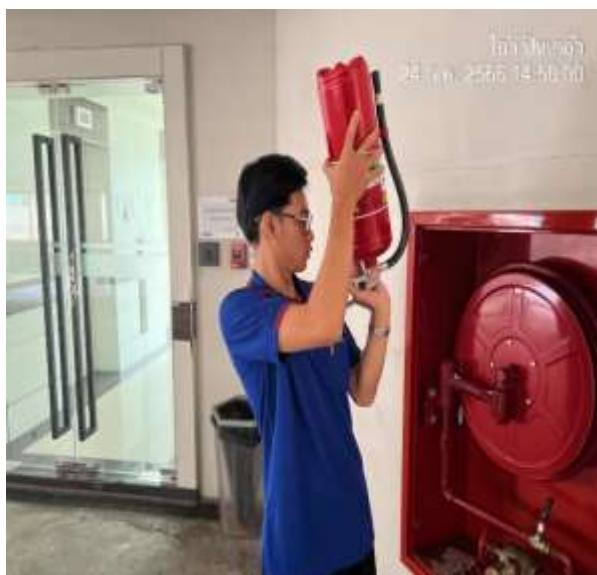
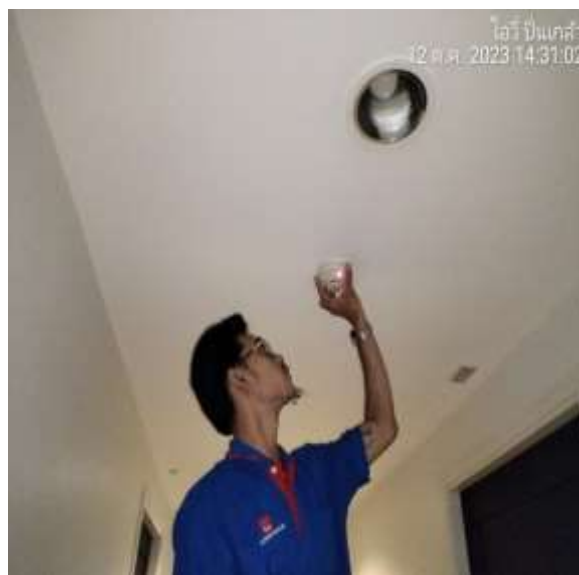
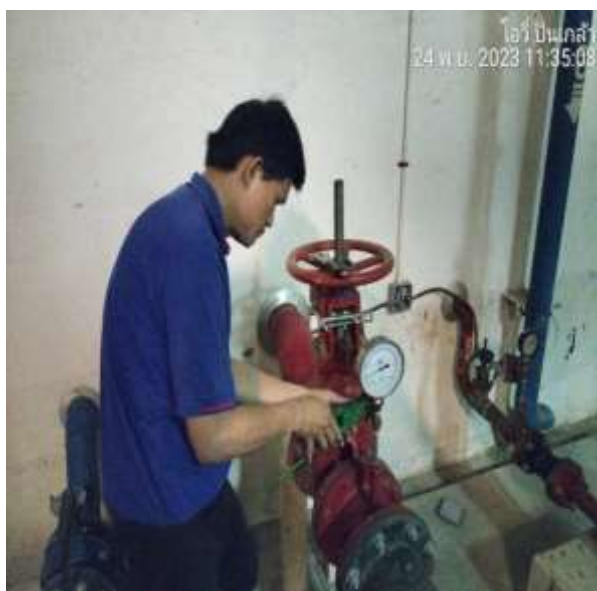
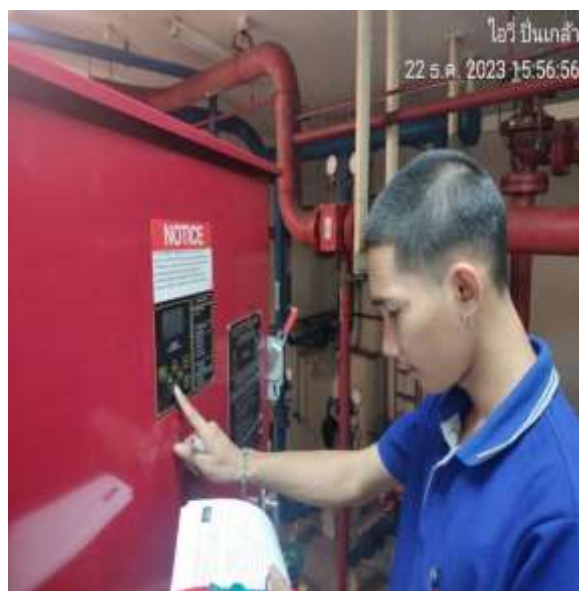
## ภาคผนวก ก รูปที่ 13

### ระบบป้องกันอัคคีภัย

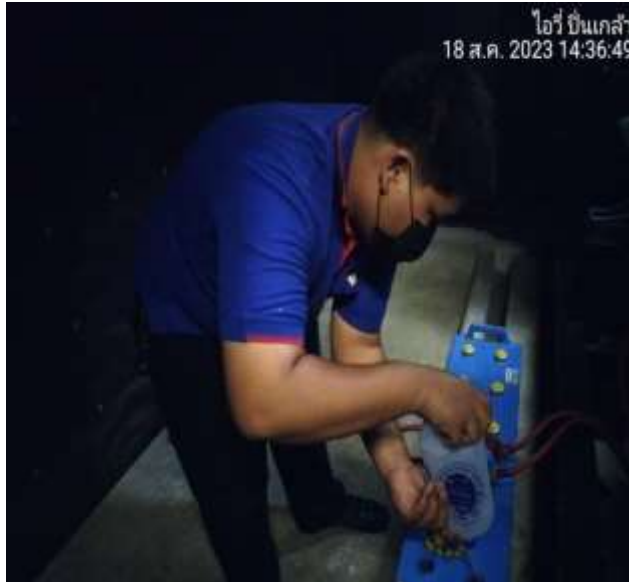
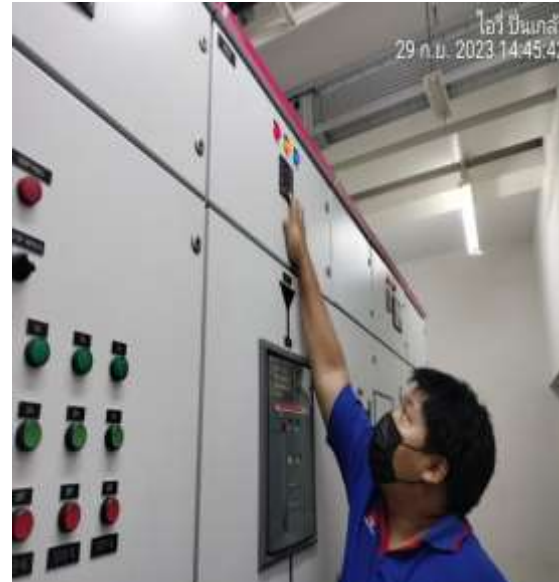
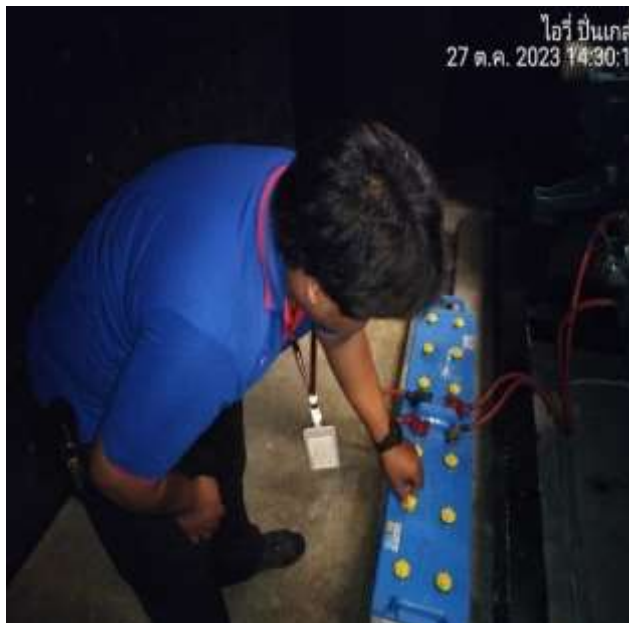
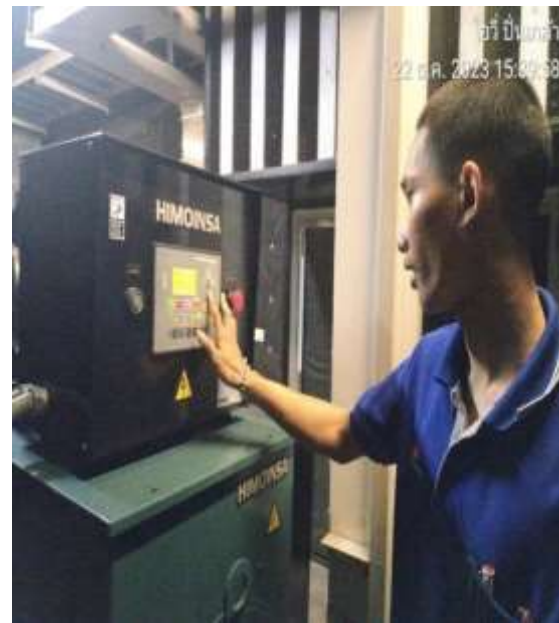
ภาคผนวก ก รูปที่ 16

บำรุงรักษาระบบไฟฟ้า

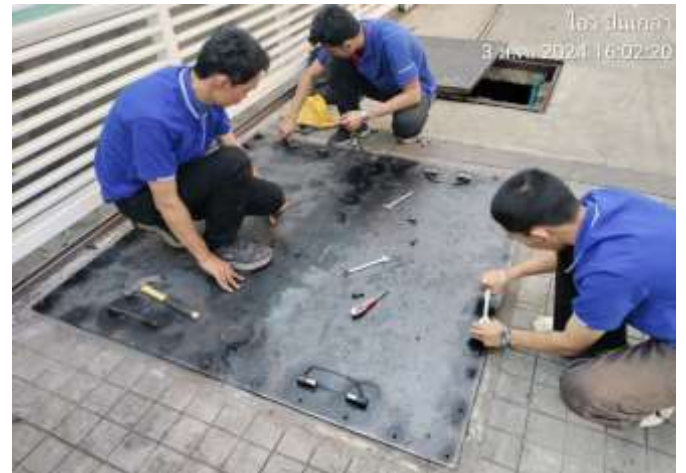
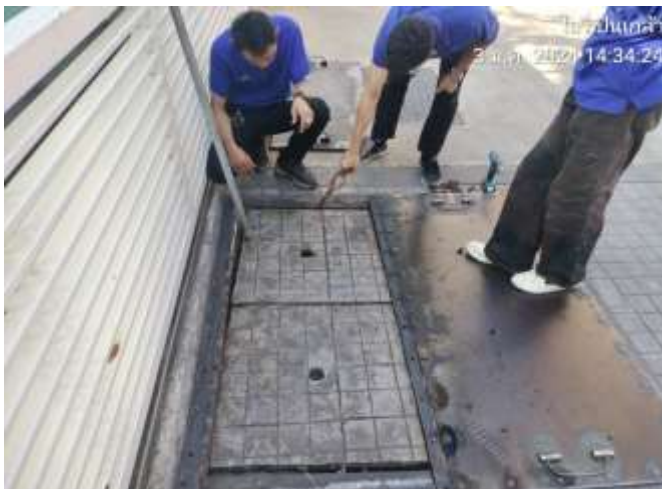
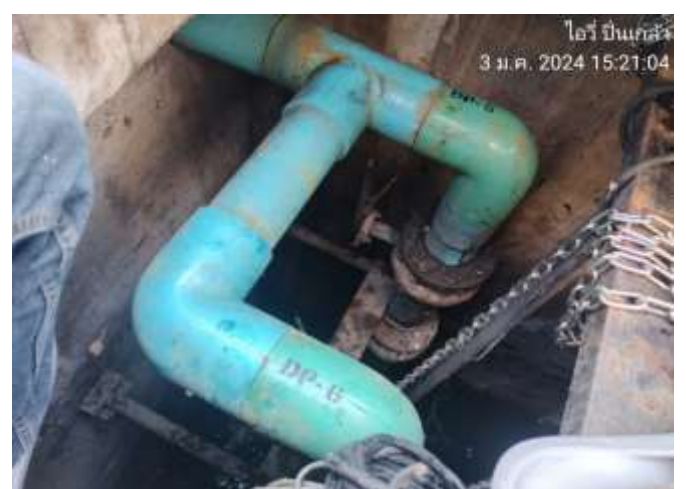
## ภาคผนวก ก รูปที่ 20

### ตรวจสอบการระบายน้ำสู่ท่อภายนอกอาคาร
