รายงานฉบับนี้ จัดทำขึ้นเพื่อรายงานผลการปฏิบัติตามมาตรการป้องกันและแก้ไขผลกระทบสิ่งแวดล้อม และมาตรการติดตามตรวจสอบคุณภาพสิ่งแวดล้อม ระยะดำเนินโครงการ ไอดีโอ โมบิ วงศ์สว่าง-อินเตอร์เซ็นจ์ โดยบริษัท อนันดา ดีเวลลอปเม้นท์ จำกัด (มหาชน) ประจำเดือนมกราคม-มิถุนายน 2566 เพื่อให้เป็นไปตามเงื่อนไขที่กำหนดไว้ในหนังสือเห็นชอบผลการพิจารณารายงานการวิเคราะห์ทางสิ่งแวดล้อมโครงการ ไอดีโอ โมบิ วงศ์สว่าง-อินเตอร์เซ็นจ์ เพื่อนำเสนอหน่วยงานที่เกี่ยวข้อง

## โครงการ ไอดีโอ โมบิ วงศ์สว่าง-อินเตอร์เซ็นจ์

**ตารางที่ 3.1-1 สรุปผลการปฏิบัติตามมาตรการป้องกันและแก้ไขผลกระทบสิ่งแวดล้อม**

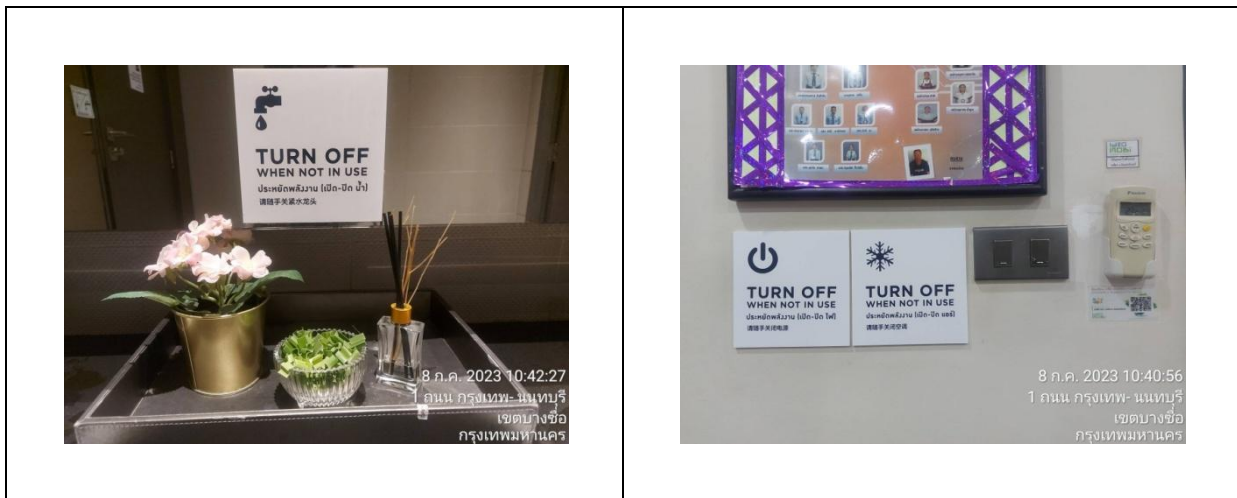
ภาพที่ 6 ป้ายณรงค์ประหยัดพลังงาน

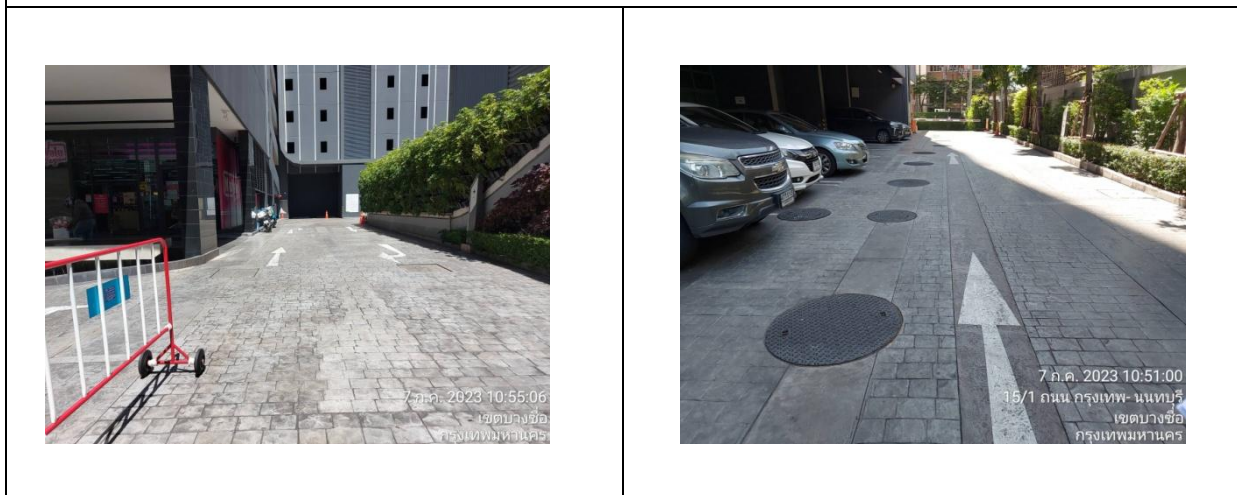
ภาพที่ 7 สภาพพื้นที่โครงการปัจจุบัน

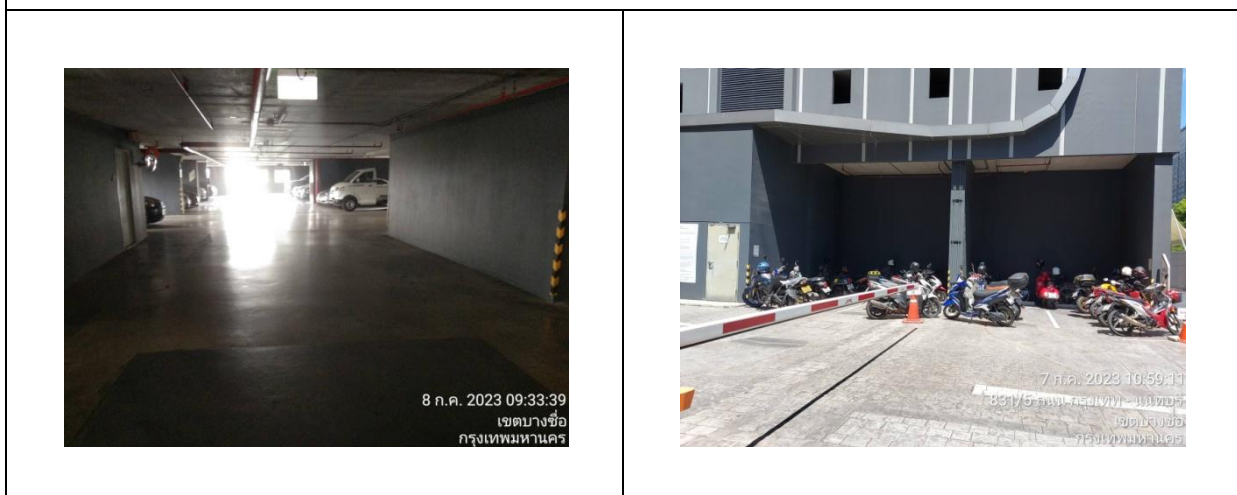
ภาพที่ 8 สภาพพื้นที่จอดรถภายในโครงการ

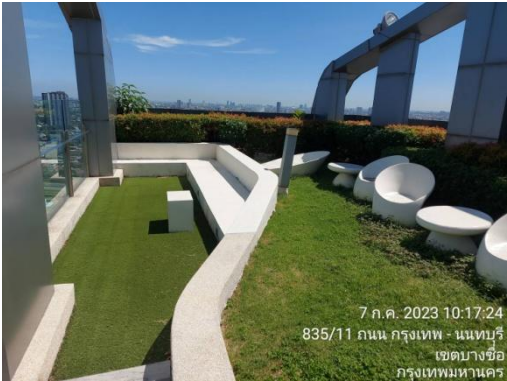
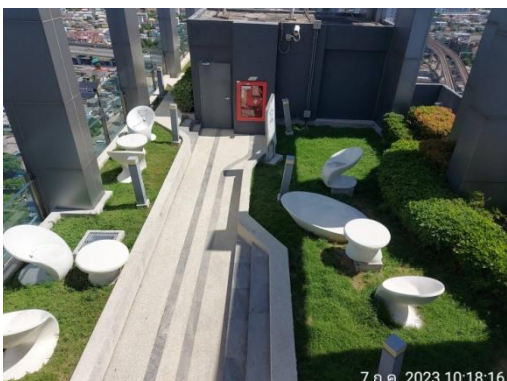
9. จัดให้มีพื้นที่สีเขียวอยู่ที่ชั้นที่ 1 อยู่ในบริเวณพื้นที่ เปิดโล่ง โดยพื้นที่สีเขียวชั้นล่างทั้งหมดไม่มีอยู่ได้ อาคาร ขนาดพื้นที่ 1,090.47 ตร.ม. ชั้นที่ 6 ขนาดพื้นที่ 164.06 ตร.ม. ชั้นที่ 22 ขนาดพื้นที่ 68.24 ตร.ม.	โครงการจัดให้มีการพื้นที่สีเขียวโดยรอบพื้นที่ โครงการ	-	- ดังภาพที่ 12

<p>7 ก.ค. 2023 10:18:16</p>
<p>ภาพที่ 12 สภาพพื้นที่สีเขียว</p>

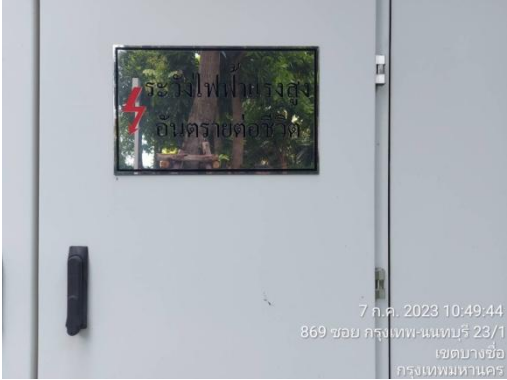
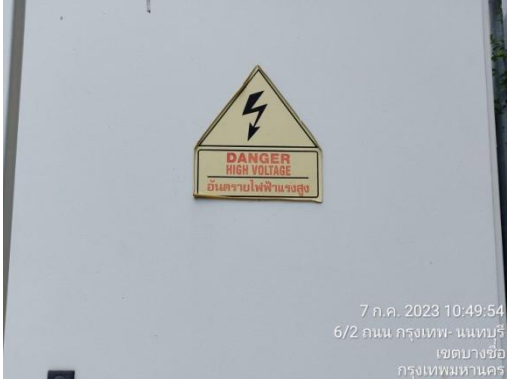
<p>7 ก.ค. 2023 10:49:54 6/2 ถนน กรุงเทพ-นนทบุรี เขตบางซื่อ กรุงเทพมหานคร</p>
<p>ภาพที่ 24 ป้ายเตือนอันตรายต่างๆ</p>

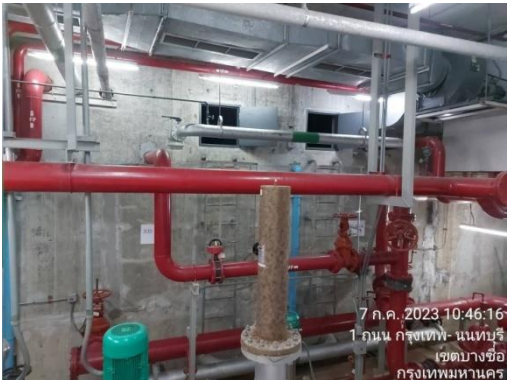
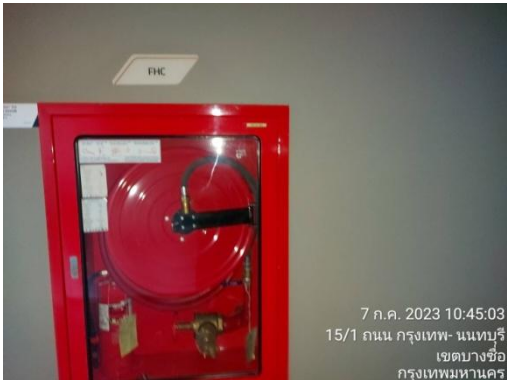
<p>7 ก.ค. 2023 10:45:03 15/1 ถนน กรุงเทพ-นนทบุรี เขตบางซื่อ กรุงเทพมหานคร</p>
<p>ภาพที่ 25 ถังสำรองน้ำ</p>	<p>ภาพที่ 26 อุปกรณ์ป้องกันอัคคีภัย</p>

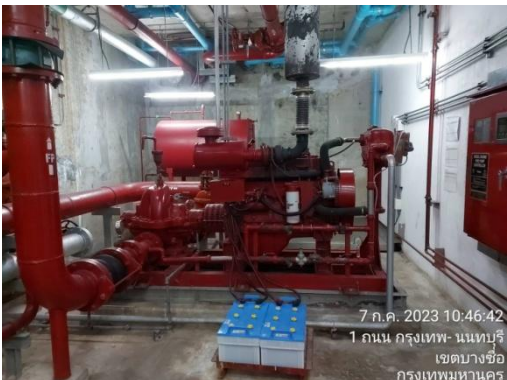
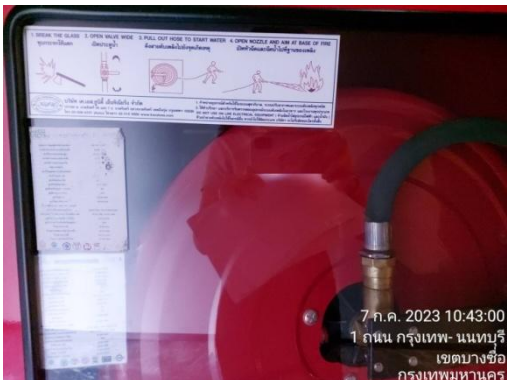
<p>7 ก.ค. 2023 10:43:00 1 ถนน กรุงเทพ-นนทบุรี เขตบางซื่อ กรุงเทพมหานคร</p>
<p>ภาพที่ 26 อุปกรณ์ป้องกันอัคคีภัย(ต่อ)</p>	<p>ภาพที่ 27 ป้ายแนะนำการใช้อุปกรณ์ต่างๆ</p>

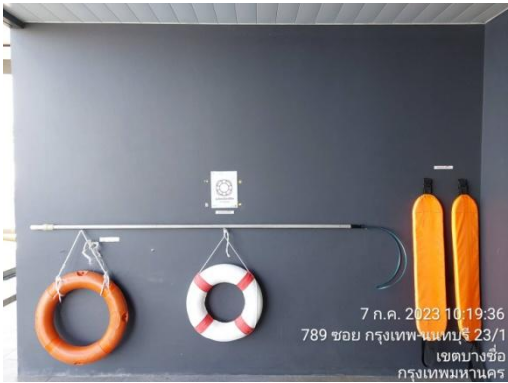
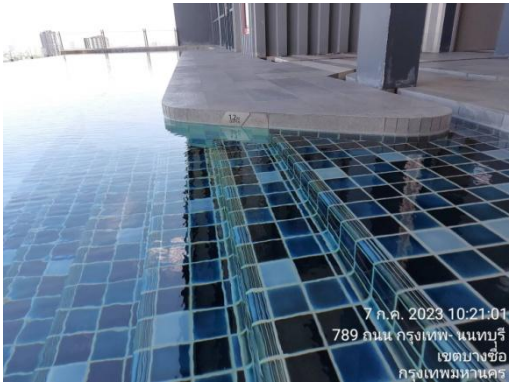
<p>7 ก.ค. 2023 10:21:01 789 ถนน กรุงเทพ-นนทบุรี เขตบางซื่อ กรุงเทพมหานคร</p>
<p>ภาพที่ 33 อุปกรณ์ช่วยชีวิตประจำสระว่ายน้ำ</p>	<p>ภาพที่ 34 ป้ายบอกระดับความลึกสระว่ายน้ำ</p>

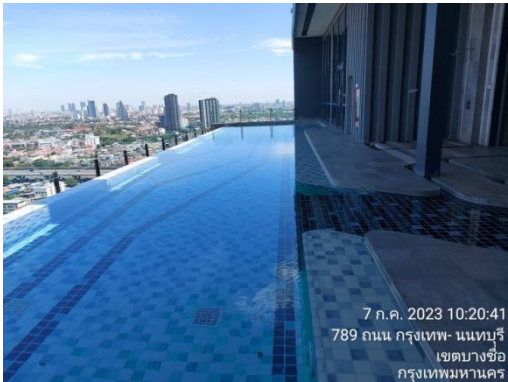
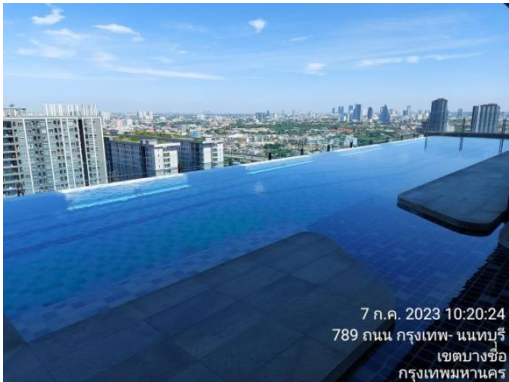
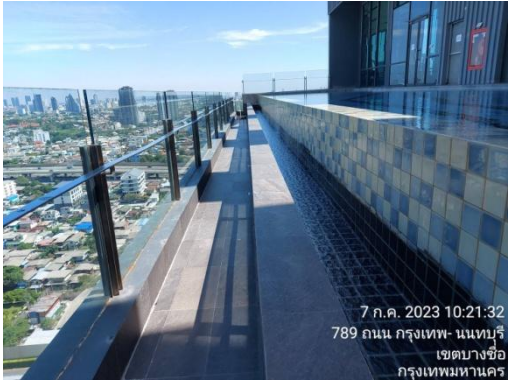
<p>7 ก.ค. 2023 10:20:24 789 ถนน กรุงเทพ-นนทบุรี เขตบางซื่อ กรุงเทพมหานคร</p>
<p>ภาพที่ 35 สระว่ายน้ำ</p>

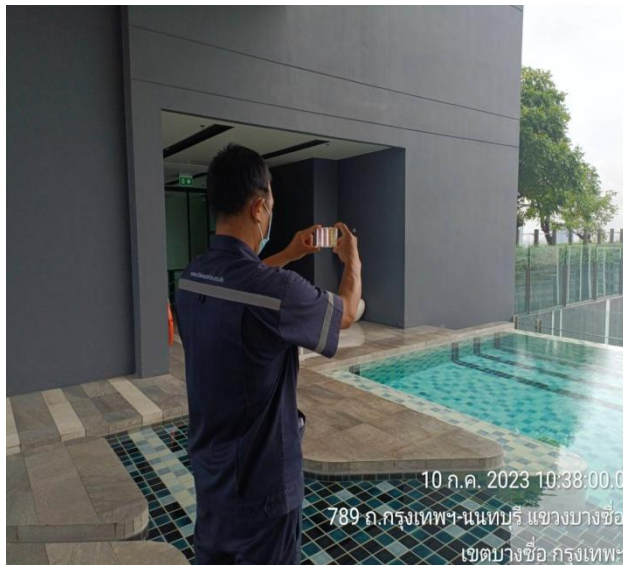
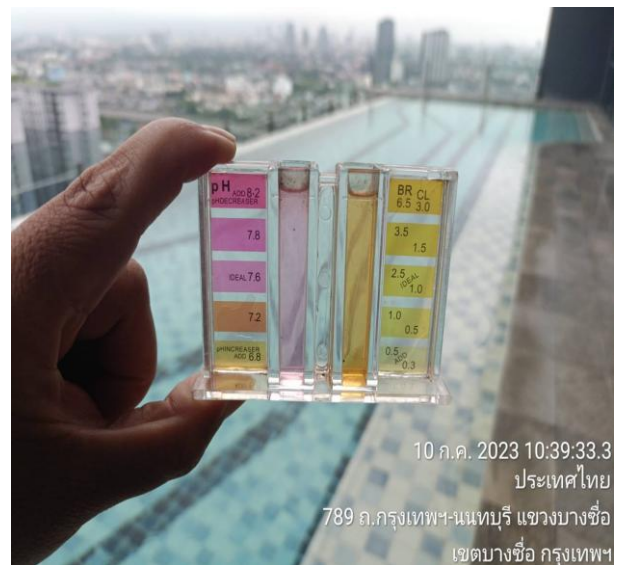
หมายเหตุ : อ้างอิงตามประกาศคณะกรรมการสาธารณสุข ฉบับที่ 1/2550 เรื่อง การควบคุมการประกอบกิจการสระว่ายน้ำ

ภาพที่ 4.4-1 การตรวจวัด pH และ Free Chlorine สระว่ายน้ำ

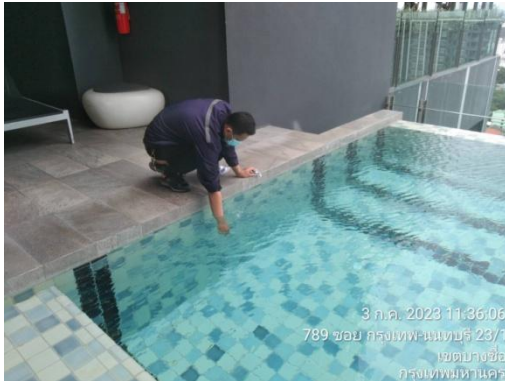
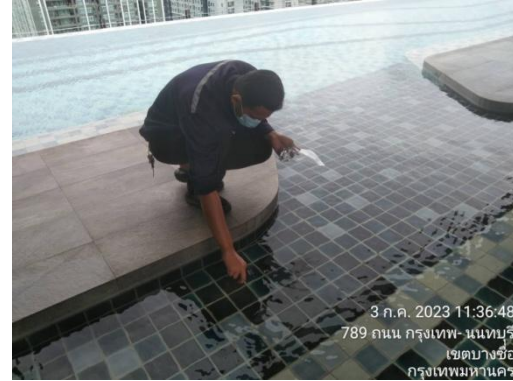
รูปที่ 4.5 การเก็บตัวอย่างคุณภาพน้ำสระว่ายน้ำรายเดือน
