5. ผลการดำเนินการตามมาตรการป้องกันและแก้ไขผลกระทบสิ่งแวดล้อม

โครงการ LANCASTER HOTEL (ชื่อเดิม โครงการ THE GRAND SIAMESE HOTEL) ระยะเปิดดำเนินการ

รายงานผลการปฏิบัติตามมาตรการป้องกันและแก้ไขผลกระทบสิ่งแวดล้อมและมาตรการติดตามตรวจสอบคุณภาพสิ่งแวดล้อม
โครงการ LANCASTER HOTEL ตั้งอยู่ ถนนเพชรบุรีตัดใหม่ แขวงบางกะปิ เขตห้วยขวาง กรุงเทพมหานคร

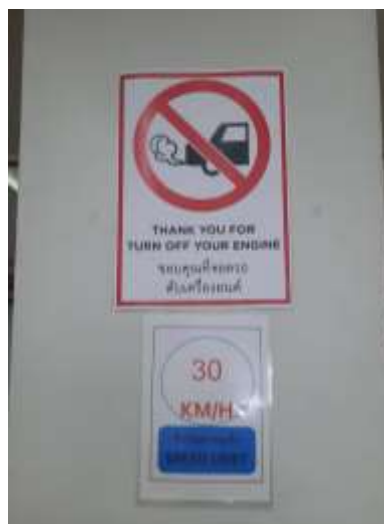
2. หมั่นดูแลรักษาความสะอาดบริเวณถนน โดยฉีดล้างถนนเป็นประจำสม่ำเสมอ	ทำความสะอาดไว้แล้วไม่มีฝุ่นละอองฟุ้งกระจายให้เห็น	-	ภาพที่ 5-4
2) มลพิษทางอากาศ 1. ติดตั้งป้ายห้ามติดเครื่องยนต์ทิ้งไว้ ภายในบริเวณที่จอดรถให้สามารถสังเกตเห็นอย่างชัดเจน และทั่วถึง	ติดป้ายห้ามติดเครื่องยนต์ไว้แล้วบริเวณที่จอดรถ	-	ภาพที่ 5-3

ภาพที่ 5-3 ป้ายเตือนห้ามติดเครื่องยนต์บริเวณที่จอดรถยนต์ และจอดรถในช่องจอดรถ

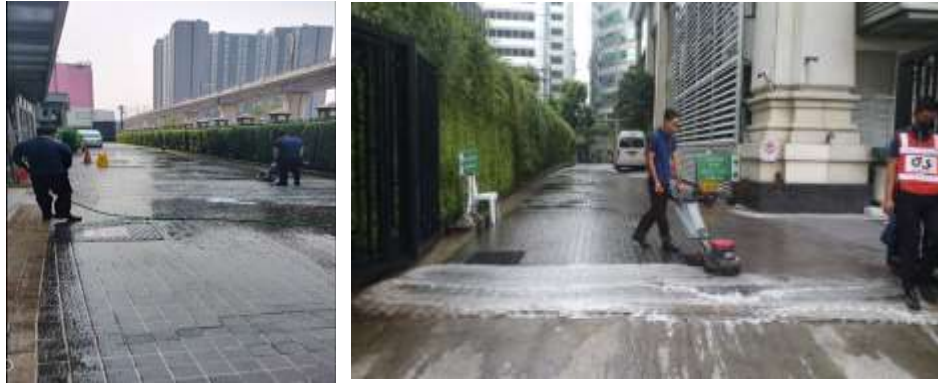
ภาพที่ 5-4 ทำความสะอาดบริเวณถนน

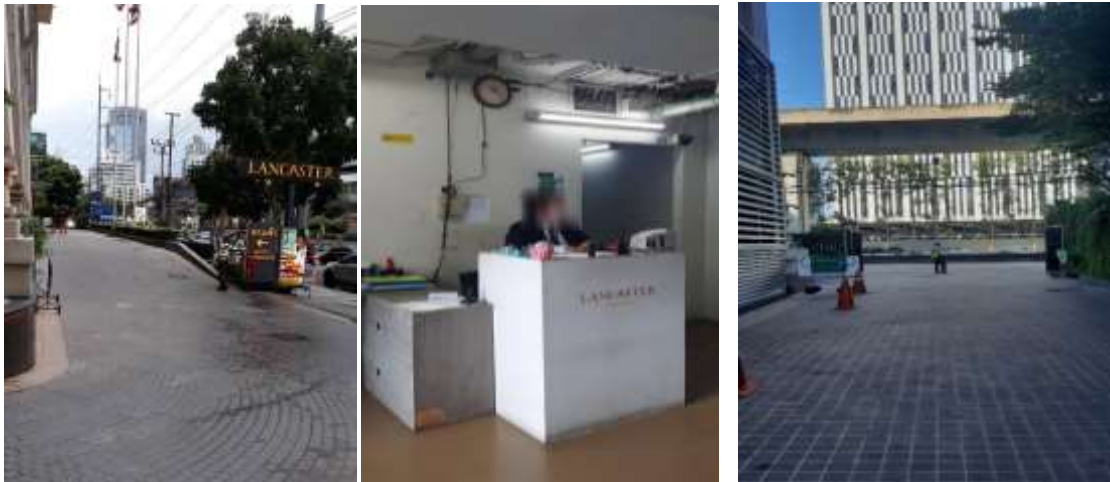
2. จัดระบบการจราจรภายในโครงการให้ชัดเจน รวมถึงการควบคุมการปฏิบัติตามของผู้มาใช้บริการ	จัดระบบการจราจรภายในโครงการอย่างเป็นระเบียบ ผ่านจุดจ่ายบัตรจอดรถทุกคันและจอดตามช่องจอดรถ	-	ภาพที่ 5-5

3. จัดให้มีเจ้าหน้าที่อำนวยความสะดวกในการจราจร บริเวณทางเข้า-ออกโครงการ	มียามรักษาความปลอดภัยคอยดูแลบริเวณทางเข้าออกที่จอดรถ	-	ภาพที่ 5-5
4. จัดให้มีพื้นที่สีเขียวที่บริเวณชั้นล่าง, ชั้นที่ 9, ชั้นที่ 10 โดยมีพื้นที่สีเขียวรวม 899 ตร.ม. คิดเป็นอัตราส่วนพื้นที่สีเขียวต่อผู้มาใช้บริการ 1.95 ตร.ม./คน (ผู้มาใช้บริการ 460 คน) โดยเป็นพื้นที่ปลูกไม้ยืนต้น บริเวณชั้นล่าง 190 ตร.ม. ซึ่งพันธุ์ไม้ที่นำมาปลูกได้แก่ พิกุล ต้นกันเกรา และปลูกต้นแก้วเป็นแนวรั้วด้านถนนกำแพงเพชร ทั้งนี้พันธุ์ไม้ที่นำมาปลูกจะสามารถดูดซับก๊าซคาร์บอนมอนนอกไซด์ที่เกิดจากโครงการได้หมด	มีพื้นที่สีเขียว บริเวณชั้นล่าง ชั้นที่ 9 และชั้นที่ 10 ไว้แล้ว มีการเปลี่ยนแปลงพันธุ์ไม้ปลูกตามความเหมาะสมในปัจจุบัน เช่น เปลี่ยนจากต้นแก้ว เป็นต้นไทรเกาหลีเนื่องจากดูแลรักษาง่าย	-	ภาพที่ 5-7

ภาพที่ 5-5 ขามรักษาความปลอดภัย ดูแลรถเข้า-ออกโครงการ

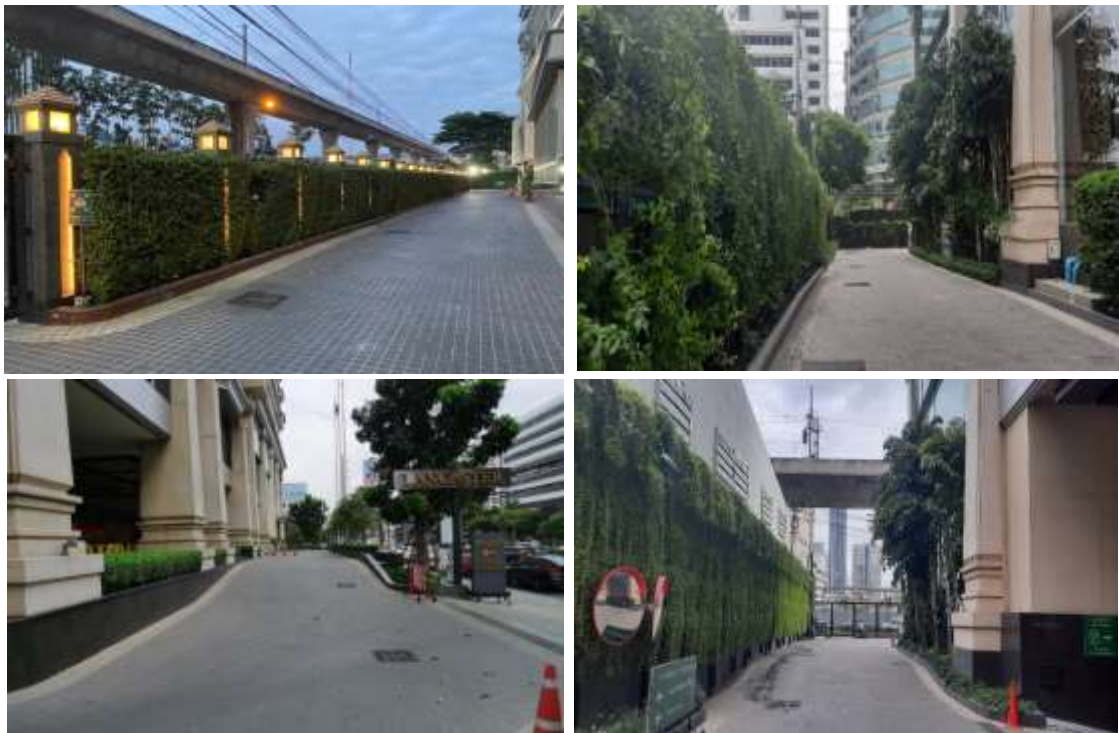
ภาพที่ 5-6 บริเวณรั้ว ของโครงการ ปลูกต้นไม้เขียว ต้นลิ้นงู แต่ไม่นับเป็นพื้นที่สีเขียวของโครงการปลูกไม้ยืนต้นรอบขอบเขตโครงการ

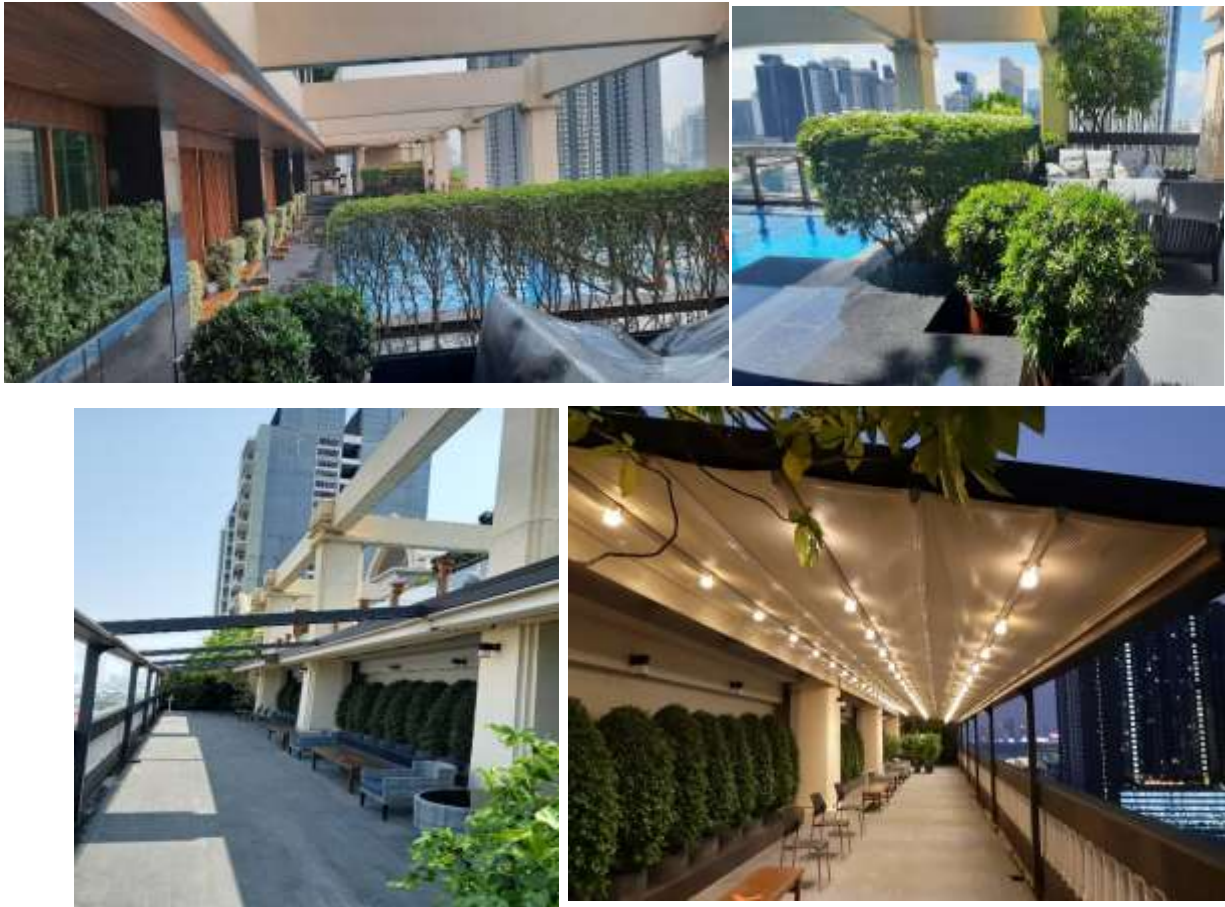
2. ดูแลสภาพพื้นที่สีเขียวของโครงการให้สวยงาม และมีความสมบูรณ์อยู่ตลอดเวลา	พื้นที่สีเขียว ตัดแต่งไว้อย่างสวยงาม ต้นไม้เจริญเติบโตดีมีเรือนยอดแผ่ขยายให้ร่มเงา	-	ภาพที่5-6-7

ภาพที่ 5-7 พื้นที่สีเขียวชั้นที่ 9 ชั้นที่ 10 ของโครงการ

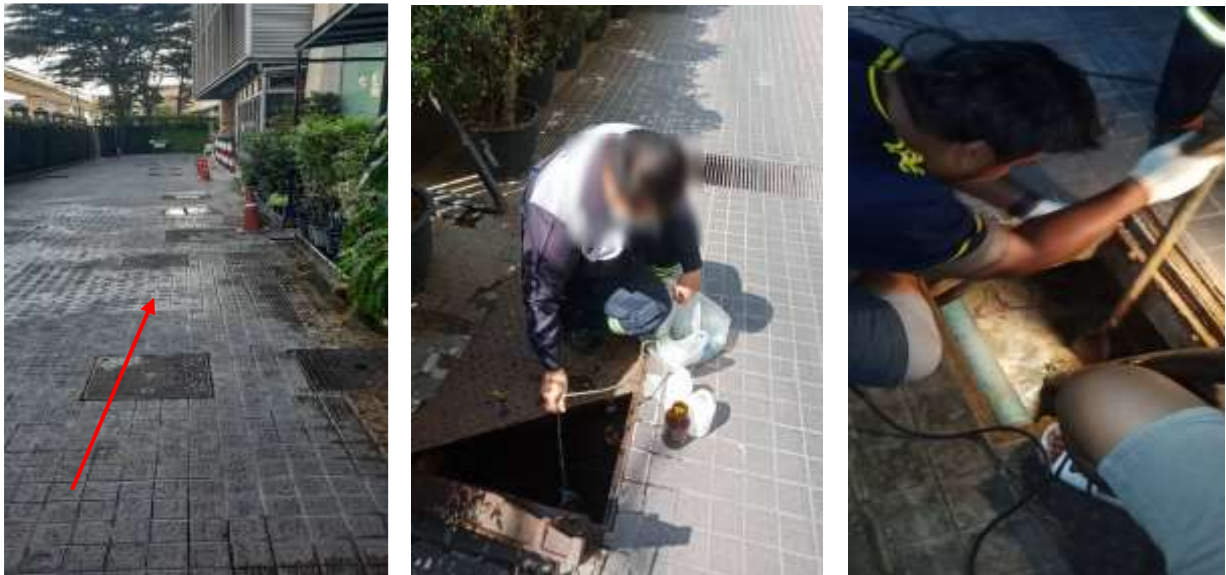
1.4 คุณภาพน้ำ 1. จัดให้มีระบบบำบัดน้ำเสียรวม จำนวน 1 ชุด เป็นระบบบำบัดน้ำเสียชีวภาพแบบตะกอนเร่ง (Activated Sludge) ชนิดเติมเข้า-ถ่ายออก (SBR) ออกแบบสามารถรองรับน้ำเสียได้ 250 ลบ.ม./วัน โดยระบบบำบัดน้ำเสียจะมีประสิทธิภาพ ร้อยละ 92 สามารถบำบัดน้ำเสียให้ได้คุณภาพตามมาตรฐานคุณภาพน้ำทิ้งจากอาคารประเภท ก.ซึ่งกำหนดให้มีค่า BOD ในน้ำทิ้ง ไม่เกิน 20 มก./ลิตร	มีระบบบำบัดน้ำเสียรวมไว้แล้ว เป็นแบบตะกอนเร่ง	-	ภาพที่ 5-8

3. ประสานให้สำนักงานเขตห้วยขวาง มาสูบทะกอนส่วนเกินจากระบบบำบัดน้ำเสียไปกำจัดเป็นประจำทุกครึ่งเดือน	ประสานให้สำนักงานเขตเข้ามาสูบทะกอนอย่างสม่ำเสมอ	-	ภาพที่ 5-8

ภาพที่ 5- 8 ระบบบำบัดน้ำเสียและการสูบน้ำออกจากบ่อพักตะกอน
ภาพที่ 5 (ต่อ)

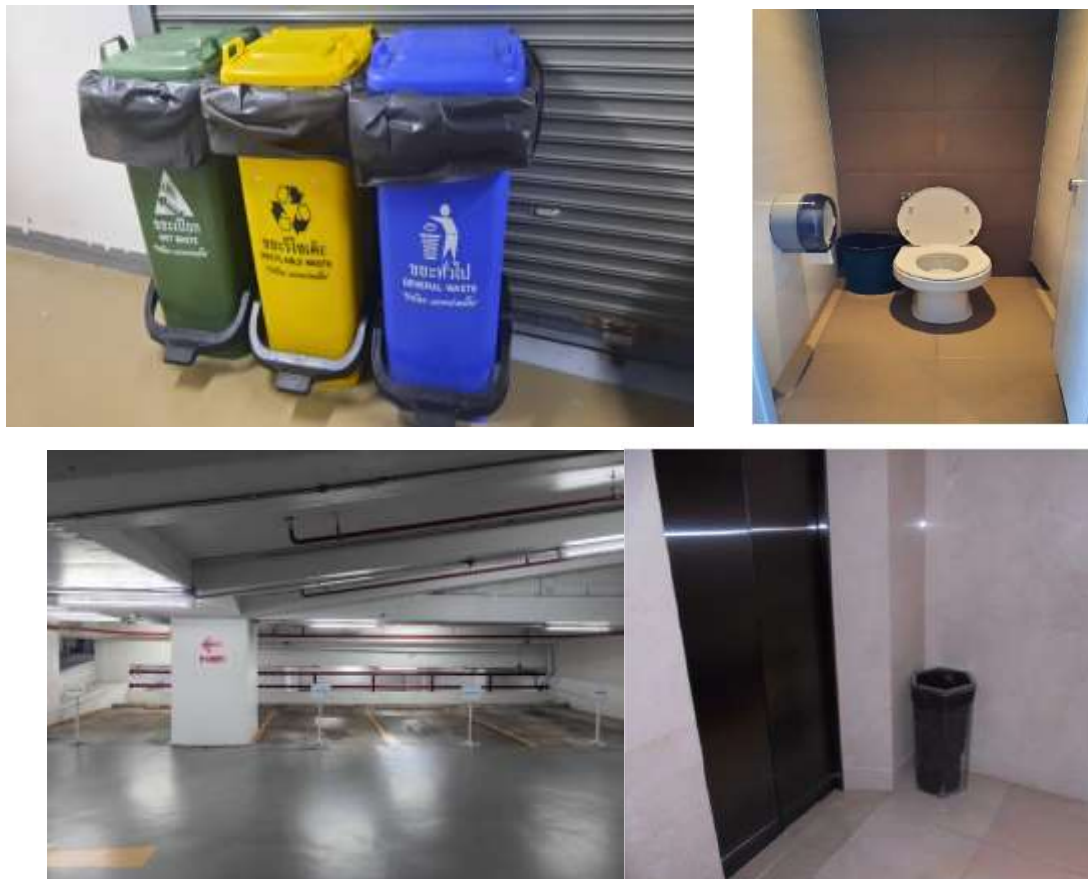
ภาพที่ 5-12 วางถังมูลฝอยห้องพัก ห้องน้ำ หน้าลิฟต์ ที่จอดรถและตามจุดต่าง ๆ

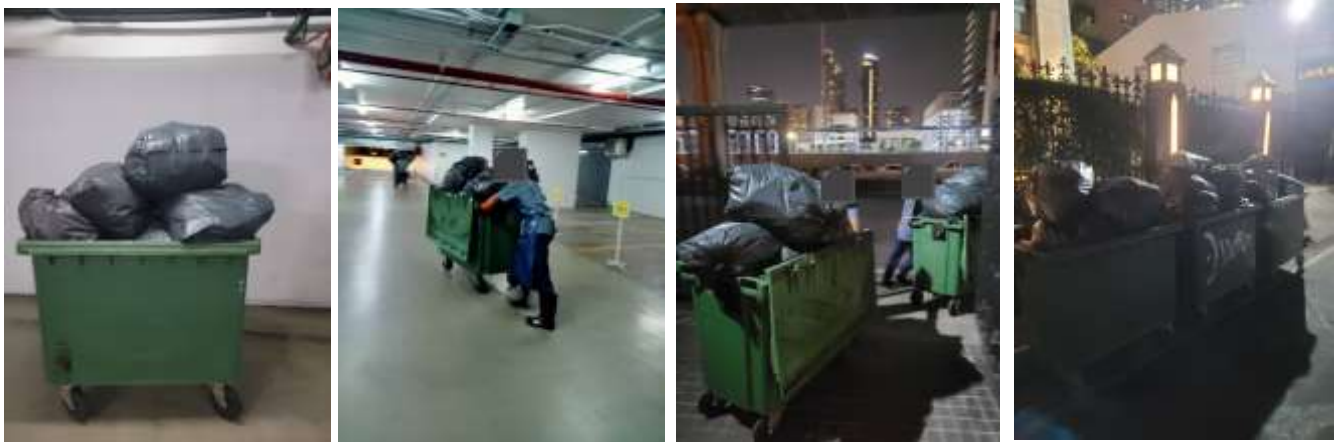
2. จัดให้มีพนักงานรวบรวมมูลฝอยจากจุดต่าง ๆ และคัดแยกมูลฝอยใส่ถุงมูลฝอยแต่ละประเภท มัดปากถุง ให้แน่น และนำไปไว้ยังห้องพักมูลฝอยแต่ละประเภทสำหรับมูลฝอยอันตรายจะคัดแยกใส่ถุงสีส้มและนำไปไว้ยังห้องพักมูลฝอยอย่างเป็นสัดส่วนเพื่อให้สำนักงานเขตห้วยขวางมาจัดเก็บต่อไป	มีพนักงานคอยรวบรวมมูลฝอยและคัดแยกขยะใส่ถุงมัดปากถุงและนำไปไว้ยังห้องพักมูลฝอยอย่างเป็นสัดส่วนเพื่อรอเก็บขนย้ายออกให้สำนักงานเขตห้วยขวางมาจัดเก็บต่อไป	-	ภาพที่ 5-14

ภาพที่ 5-14 เก็บขนย้ายขยะออกให้สำนักงานเขตห้วยขวางมาจัดเก็บ 19.00-20.00น.

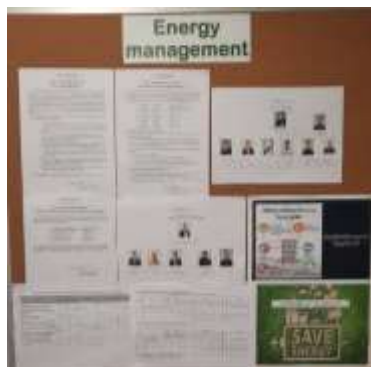
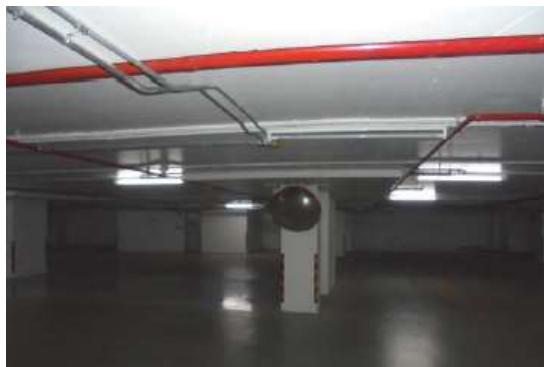
3. รณรงค์ให้ผู้มาใช้บริการและพนักงานภายในโครงการ ใช้ไฟฟ้าอย่างประหยัด	รณรงค์ให้พนักงานและผู้มาใช้บริการภายในโครงการใช้ไฟฟ้าอย่างประหยัด	-	ภาพที่ 5-18
3.6 การป้องกันอัคคีภัย 1. จัดให้มีระบบป้องกันและเตือนอัคคีภัยของโครงการ ให้เป็นไปตามข้อกำหนดในกฎกระทรวงฉบับที่ 33 (พ.ศ.2535) และฉบับที่ 50 (พ.ศ.2540) ออกตามความในพระราชบัญญัติควบคุมอาคาร พ.ศ.2522 ดังนี้ - ระบบท่อขึ้น ขนาดเส้นผ่านศูนย์กลาง 3 , 4 และ 6 นิ้ว โดยจะรับน้ำดับเพลิงจากถังเก็บน้ำใต้ดิน ที่ติดตั้งเครื่องสูบน้ำดับเพลิง (Fire Pump) ชนิดเครื่องยนต์ดีเซลขนาด 2.8 ลบ.ม./นาที่ที่ TDH 22 เมตร จำนวน 1 เครื่องและเครื่องช่วยสูบน้ำ (Jockey Pump) ขนาด 0.09 ลบ.ม./นาที่ที่ TDH 128 เมตร จำนวน 1 เครื่อง	มีระบบป้องกันและเตือนอัคคีภัยไว้ตามข้อกำหนดอย่างเคร่งครัด ท่อขึ้น และถังเก็บน้ำใต้ดิน เครื่องสูบน้ำดับเพลิง อยู่ในสภาพดีพร้อมใช้งาน	-	ภาพที่ 5-19

ภาพที่ 5-18 ประหยัดพลังงานโดยเปิดไฟดวงที่จำเป็นบริเวณชั้น จอดรถยนต์ และ รันณรงค์

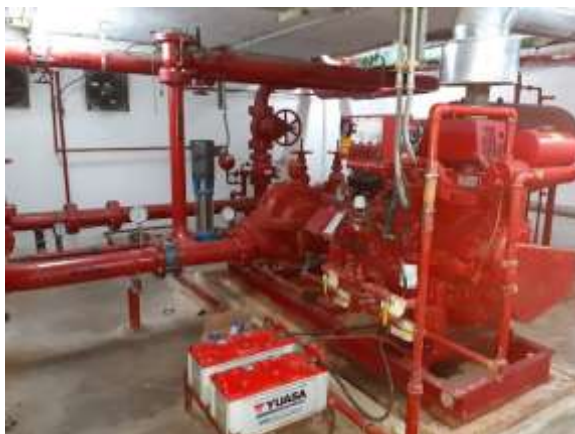
ภาพที่ 5-19 เครื่องสูบน้ำดับเพลิง

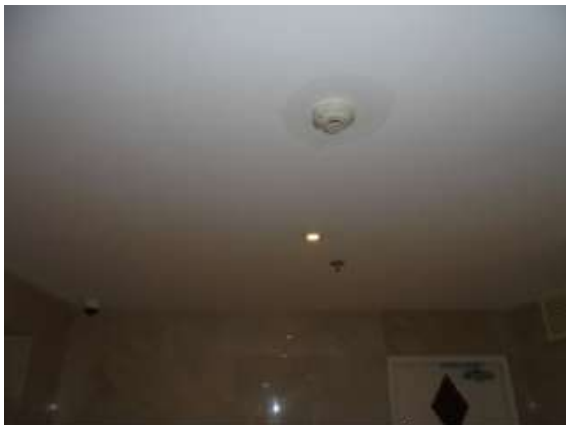
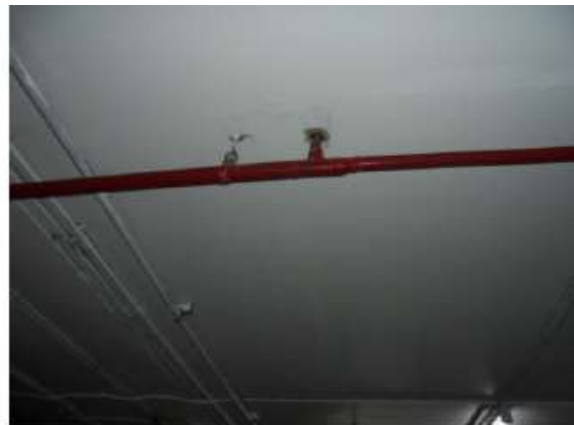
ภาพที่ 5-22 Smoke Detector และ Sprinkler

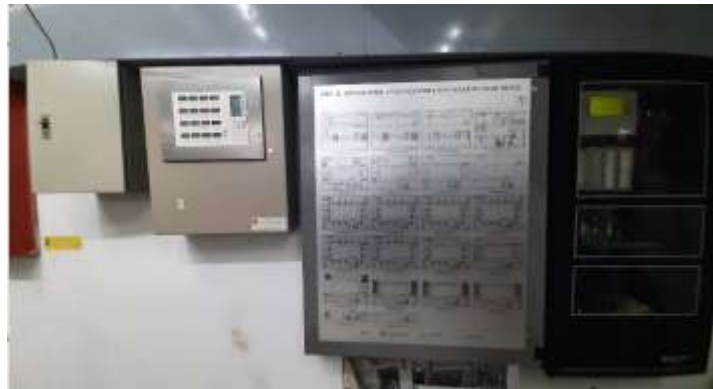
ภาพที่ 5-24 ศูนย์ควบคุมการรับส่งสัญญาณแจ้งเหตุเพลิงไหม้

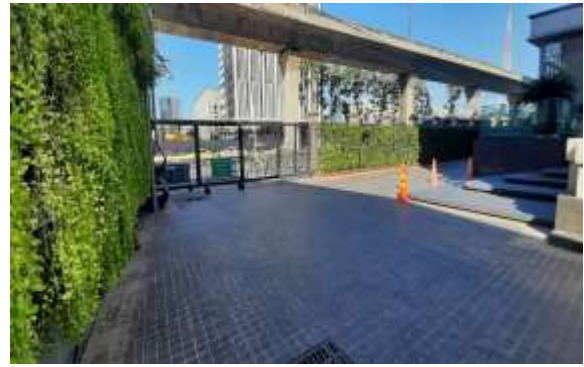
3. จัดให้มีจุดรวมคนเบื้องต้นภายในโครงการ บริเวณพื้นที่ว่างด้านทิศตะวันออกขนาดพื้นที่ 140 ตร.ม. (โดย 1 คน จะใช้พื้นที่ขึ้นประมาณ 0.25 ตร.ม.)สามารถรองรับจำนวนคนได้ 560 คนซึ่งเพียงพอต่อผู้มาใช้บริการภายในโครงการที่มีจำนวน 460 คน	ในปัจจุบันติดป้ายจุดรวมคนไว้ด้านทิศเหนือใกล้กับทางเข้า-ออก ลูกเงินที่ออกไปถนนกำแพงเพชร 7	-	ภาพที่ 5-26 ภาพที่ 5-27

ภาพที่ 5-26 จุดรวมพลและป้ายจุดรวมพลด้านทิศเหนือของโครงการ

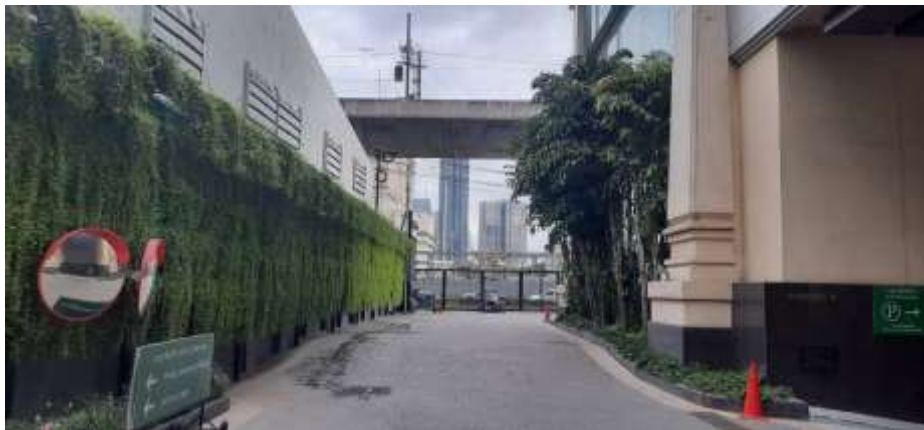
8. จัดให้มีประตูฉุกเฉินกรณีเกิดอัคคีภัยด้านถนนกำแพงเพชร 7	มีประตูฉุกเฉินกรณีเกิดอัคคีภัยไว้แล้วติดถนนกำแพงเพชร 7	-	ภาพที่ 5-27
มาตรการติดตามตรวจสอบผลกระทบสิ่งแวดล้อม - ตรวจสอบอุปกรณ์ป้องกันและเตือนอัคคีภัย ให้อยู่ในสภาพที่พร้อมใช้งานเป็นประจำ หากพบว่ามีความเสียหายหรือใช้การไม่ได้ ให้รีบดำเนินการแก้ไขทันที	ตรวจสอบแล้วอยู่ในสภาพดี พร้อมใช้งาน	-	ภาพที่ 5-15 ถึง ภาพที่ 5-25

ภาพที่ 5-27 ประตูฉุกเฉินด้านทิศเหนือเมื่อเกิดอัคคีภัยสามารถออกทางถนนกำแพงเพชร 7

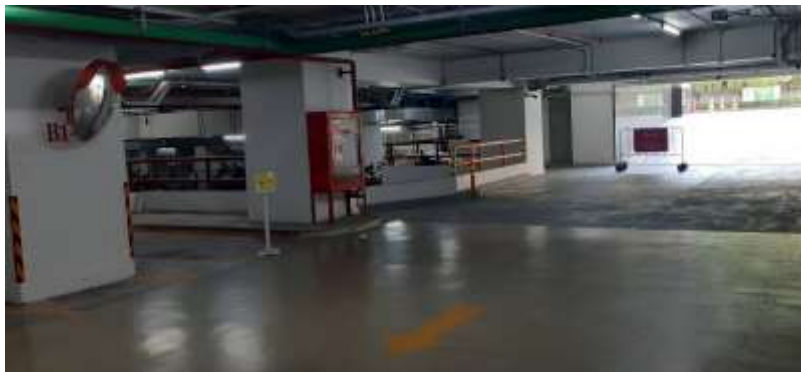
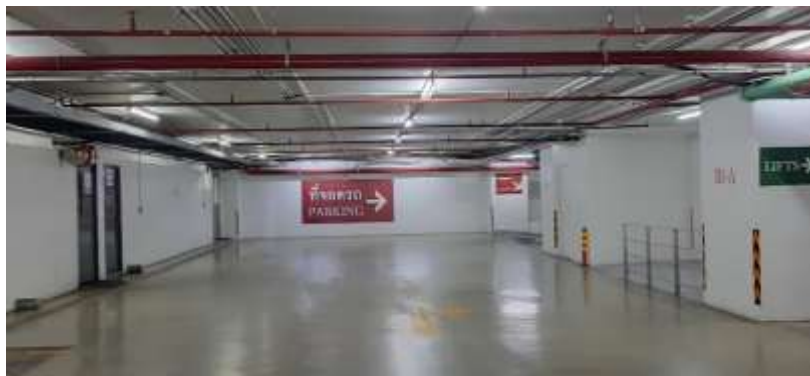
3.8 การจราจร 1. จะติดตั้ง ป้ายสัญญาณจราจรให้ชัดเจนทั้งบนพื้นทาง ไม่ก่อให้เกิดความสับสนของผู้ขับขี่ทำให้การเคลื่อนตัวของรถในโครงการ และบริเวณทางเข้าออกโครงการสามารถทำได้ย่งดีและปลอดภัย	มีสัญญาณจราจรบนพื้นทางไว้แล้ว เป็นลูกศรแสดงทิศทางวิ่งรถ		ภาพที่5-28

ภาพที่ 5-28 ป้ายสัญญาณจราจรบนพื้น ทางแสดงลูกศรทิศทางการวิ่งรถ
