ผลการปฏิบัติตามมาตรการป้องกันและแก้ไขผลกระทบสิ่งแวดล้อม

ตารางที่ 2-1 ผลการปฏิบัติตามมาตรการป้องกันและแก้ไขผลกระทบสิ่งแวดล้อม โครงการทำแท็บเรือและคลังน้ำมันเซลล์ช่องนนทรี
ของบริษัท เซลล์ แห่งประเทศไทย จำกัด (ระยะดำเนินการ) ระหว่างเดือนกรกฎาคม-ธันวาคม พ.ศ. 2566

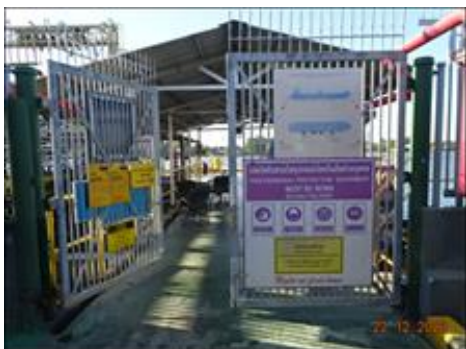
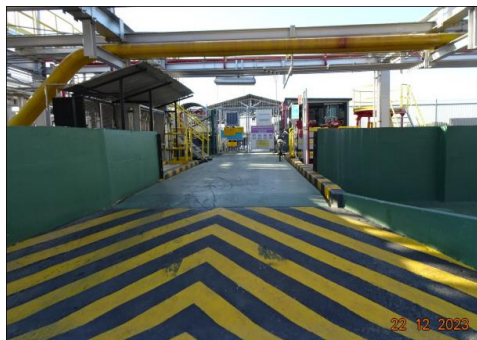
บริเวณท่าเทียบเรือหมายเลข 24A

ภาพที่ 2-1 บริเวณท่าเทียบเรือ

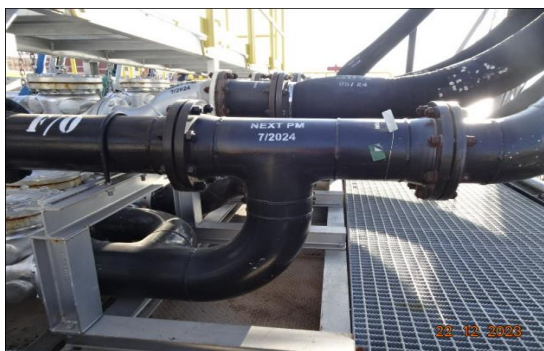
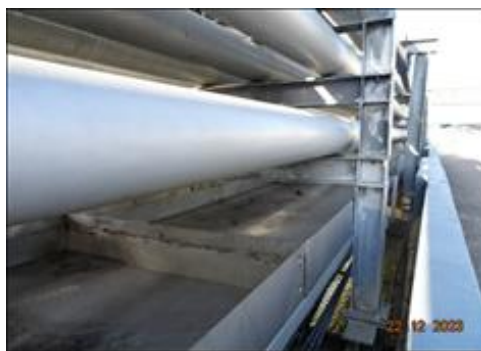
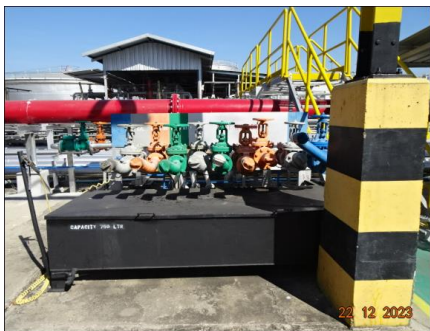
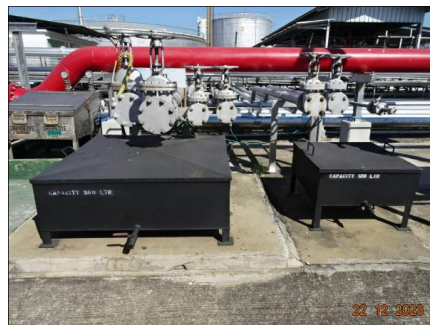
ภาพที่ 2-2 ถาดรองรับน้ำมันที่อาจรั่วไหลจากการถอดและเชื่อมต่อในการขนถ่ายน้ำมันที่ท่าเรือ

ภาพที่ 2-2 (ต่อ) ถังรองรับน้ำมันที่อาจรั่วไหลจากการถอดและเชื่อมต่อในการขนถ่ายน้ำมันที่ท่าเรือ

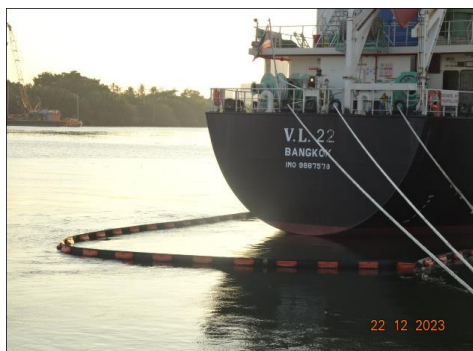
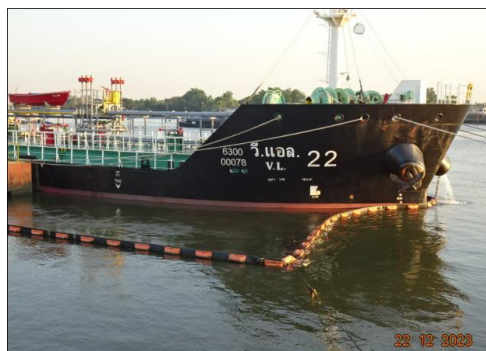
ภาพที่ 2-3 การล้อมทุ่น (Boom) รอบลำเรือบรรทุก

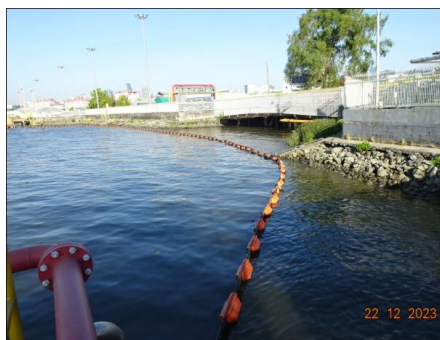
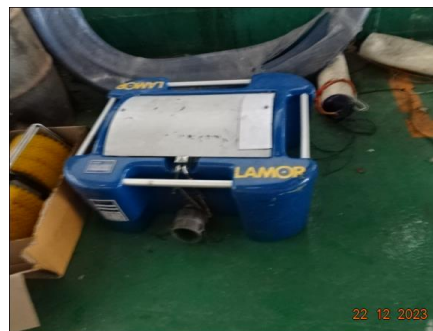
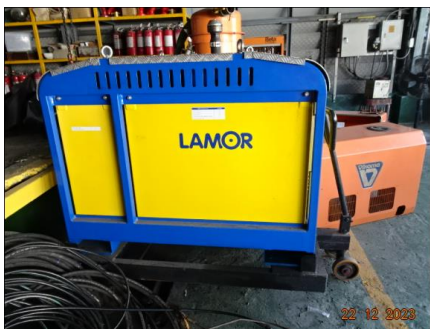
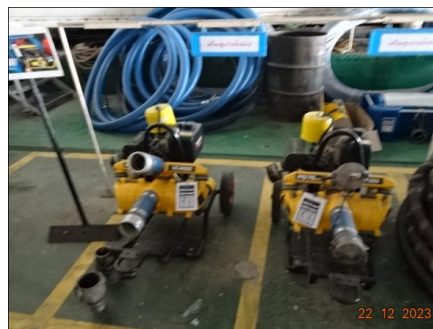
ภาพที่ 2-4 อุปกรณ์ดูดซับน้ำมัน

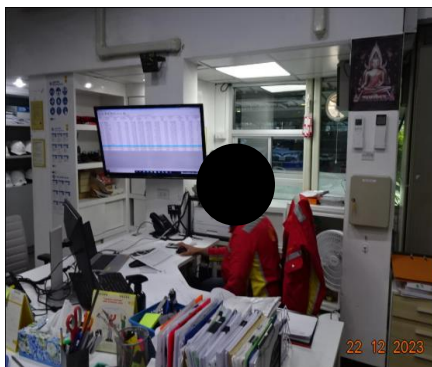
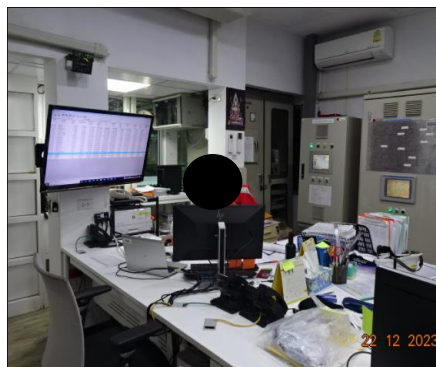
ภาพที่ 2-5 ห้องควบคุมมาตรวัดระดับน้ำมันของถังเก็บน้ำมัน

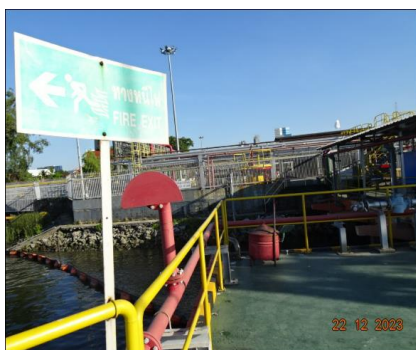
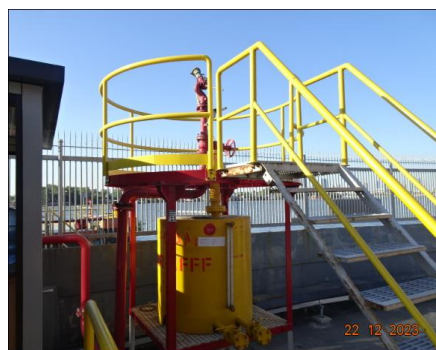
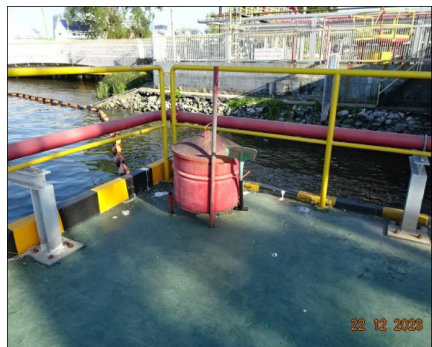
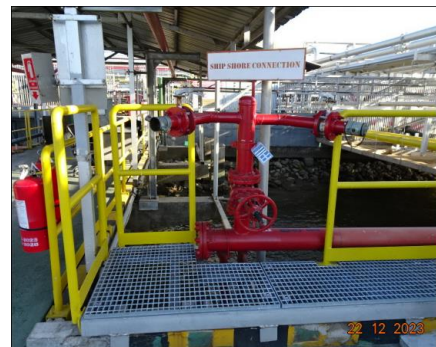
อุปกรณ์ดับเพลิงที่หน้าท่า 24A

ภาพที่ 2-6 อุปกรณ์ดับเพลิงบริเวณหน้าท่า

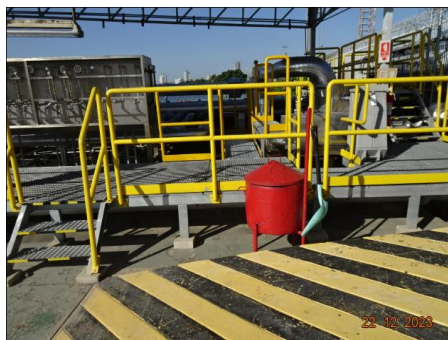
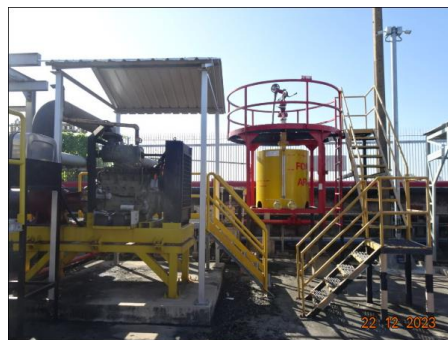
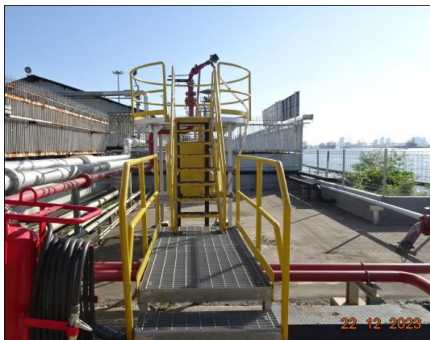
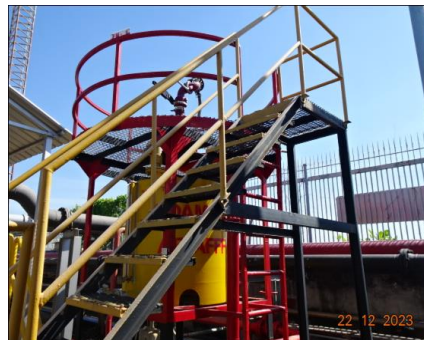
อุปกรณ์ดับเพลิงที่หน้าท่า 24B

ภาพที่ 2-6 (ต่อ) อุปกรณ์ดับเพลิงบริเวณหน้าท่า

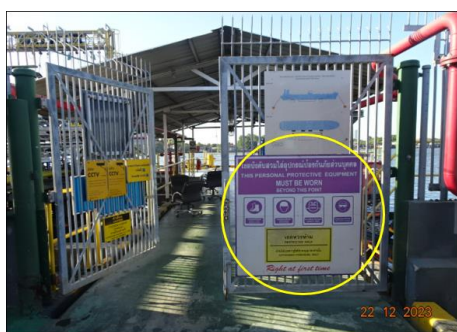
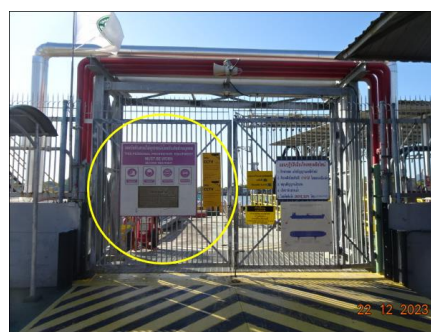
ภาพที่ 2-7 ป้ายเตือนให้สวมใส่อุปกรณ์ป้องกันอันตรายส่วนบุคคล

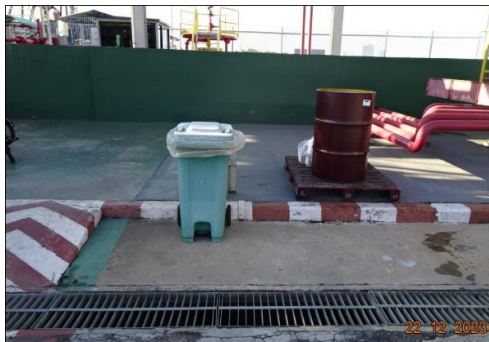
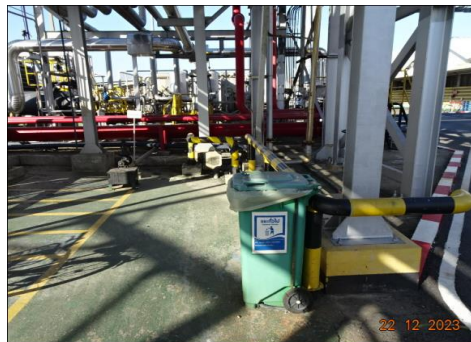
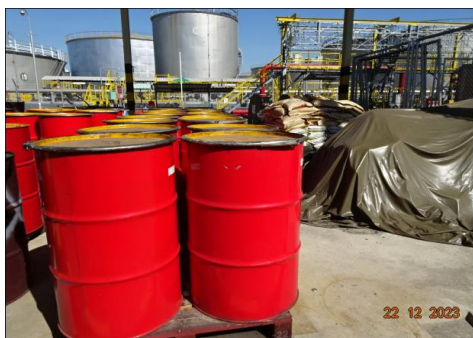
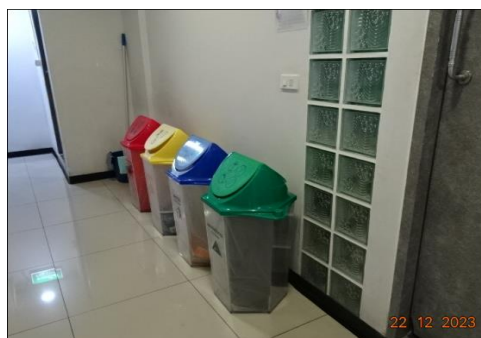
ภาพที่ 2-9 ภาพขณะรองรับขยะแยกประเภท

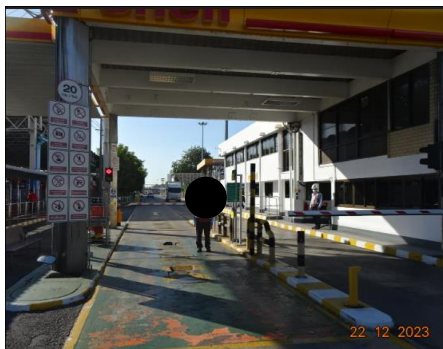
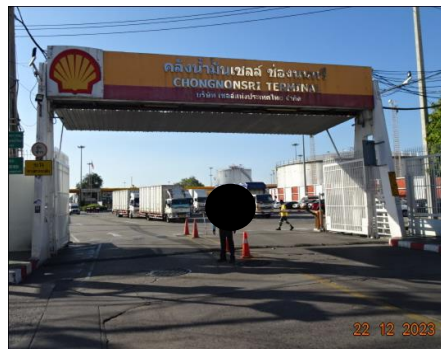
ภาพที่ 2-10 พนักงานรักษาความปลอดภัยบริเวณหน้าคลัง

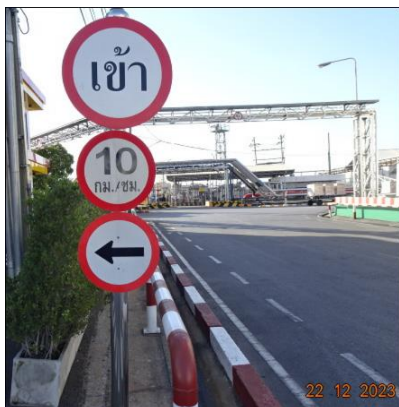
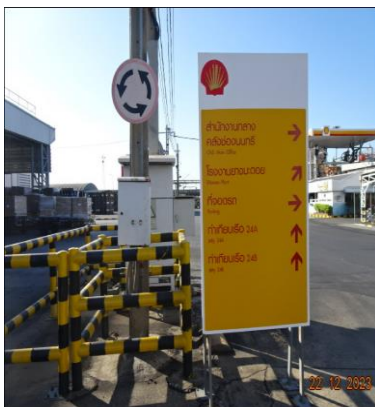
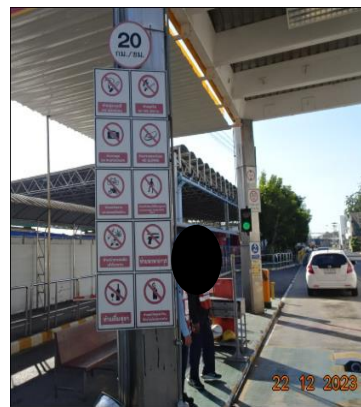
ภาพที่ 2-11 ป้ายการจราจรภายในคลัง

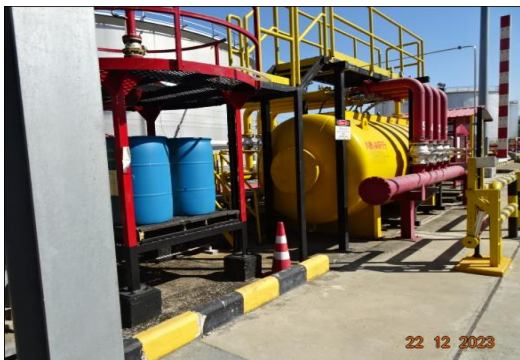
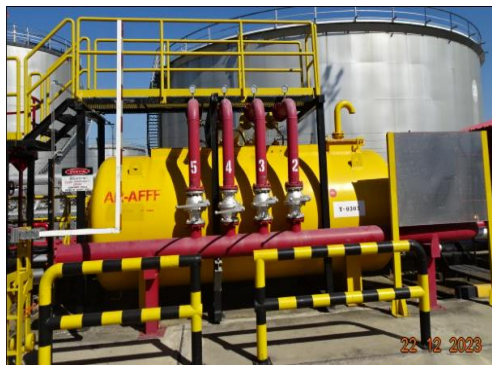
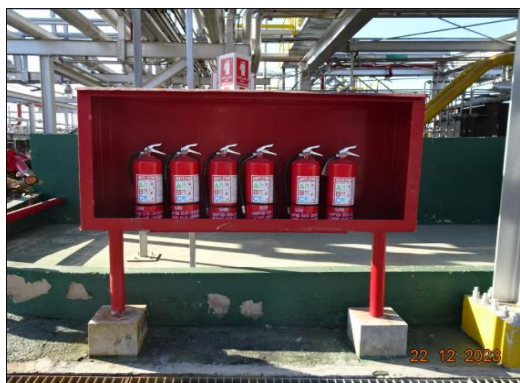
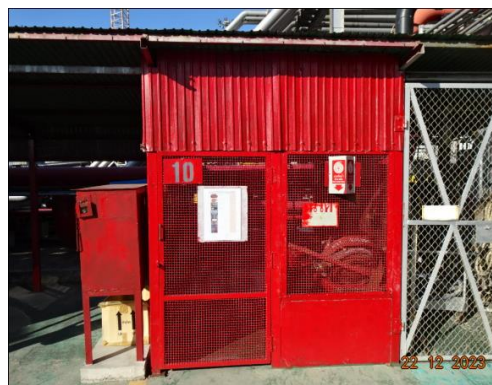
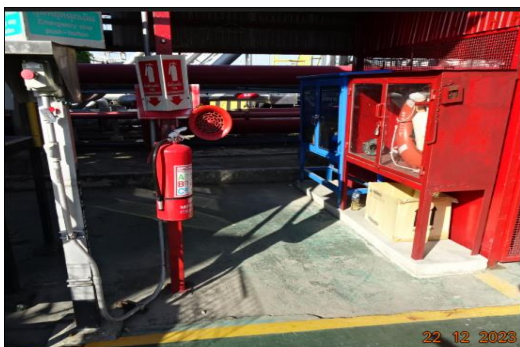
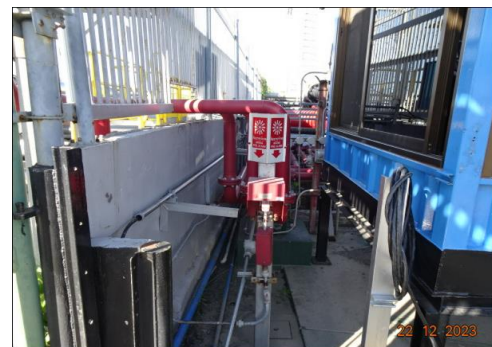
ภาพที่ 2-12 อุปกรณ์ดับเพลิงภายในคลัง

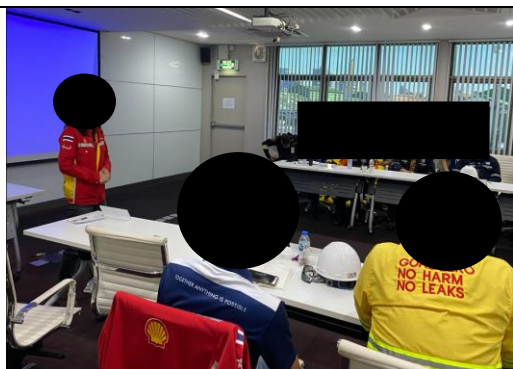
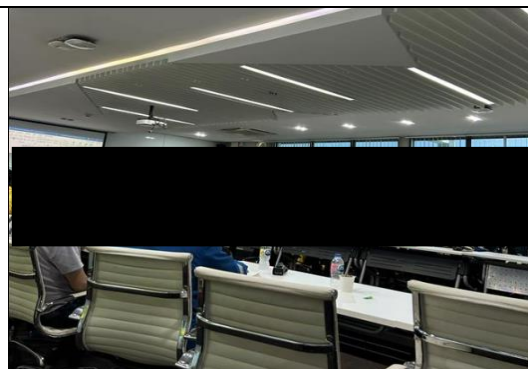
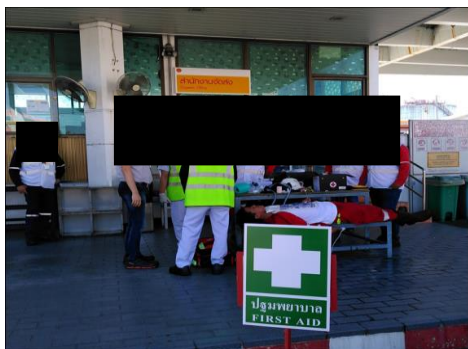
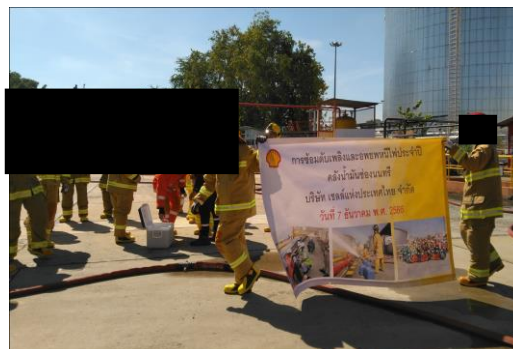
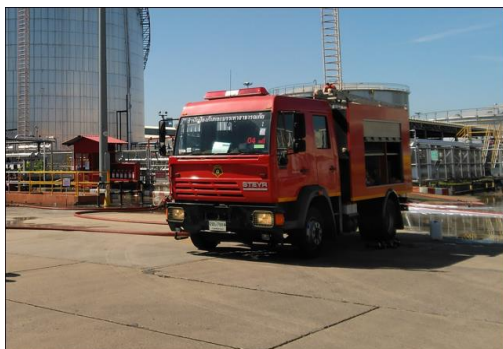
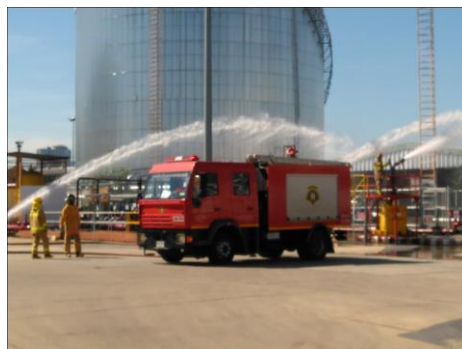
ภาพที่ 2-13 กิจกรรมการฝึกซ้อมแผนปฏิบัติการฉุกเฉิน ปี พ.ศ. 2566

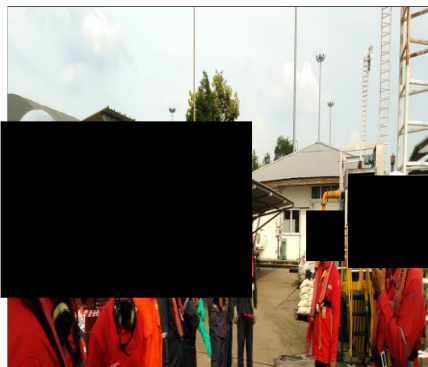
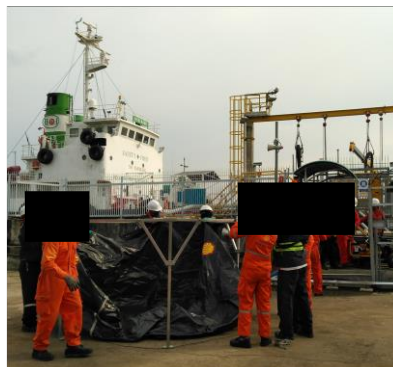
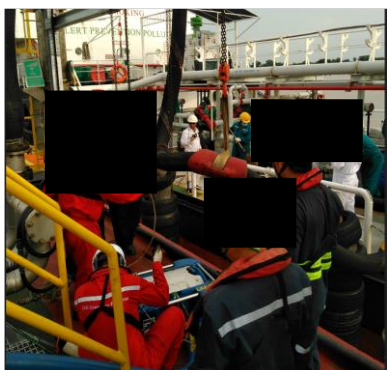
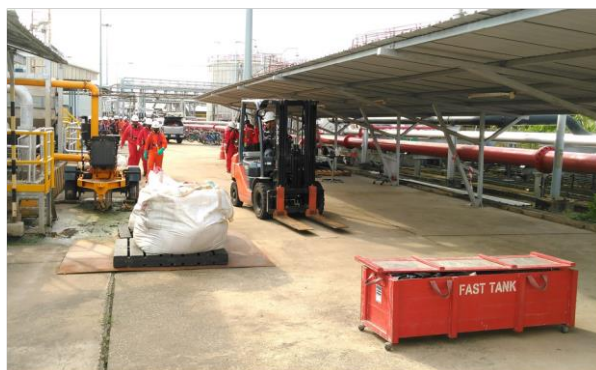
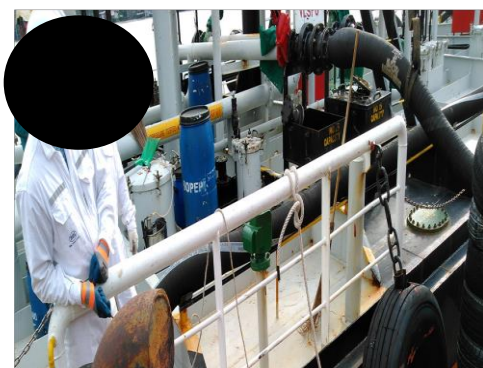
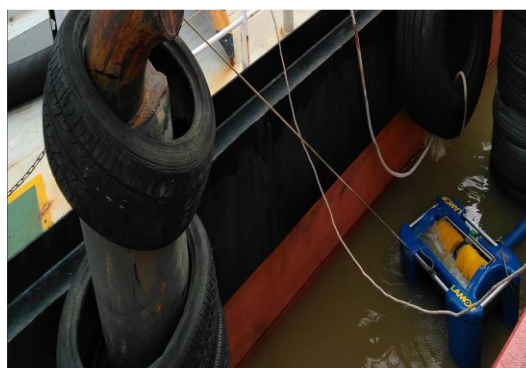
ภาพที่ 2-14 กิจกรรมการฝึกซ้อมแผนฉุกเฉินเกิดเหตุรั่วไหล พ.ศ. 2566
