ผลการปฏิบัติตามมาตรการป้องกันและ
แก้ไขผลกระทบสิ่งแวดล้อม

โครงการทำแทียบเรือและคลังน้ำมันเชลล์บ้านดอน ของบริษัท เชลล์ แห่งประเทศไทย จำกัด ได้ปฏิบัติตาม มาตรการป้องกันและแก้ไขผลกระทบสิ่งแวดล้อม ในรายงานการวิเคราะห์ผลกระทบสิ่งแวดล้อม จากคณะกรรมการ ผู้ชำนาญการพิจารณารายงานการวิเคราะห์ผลกระทบสิ่งแวดล้อม ในการประชุมครั้งที่ 12/2538 เมื่อวันที่ 9 ตุลาคม พ.ศ. 2538 ตามหนังสือ ที่ วว 0804/4703 ลงวันที่ 16 ตุลาคม พ.ศ. 2538 ต่อมาทางโครงการได้จัดทำรายงานการ เปลี่ยนแปลงรายละเอียดโครงการ ซึ่งได้รับความเห็นชอบรายงานการวิเคราะห์ผลกระทบสิ่งแวดล้อม จากคณะกรรมการผู้ชำนาญการพิจารณารายงานการวิเคราะห์ผลกระทบสิ่งแวดล้อม ในการประชุมครั้งที่ 12/2548 เมื่อวันที่ 8 พฤศจิกายน พ.ศ. 2548 ตามหนังสือ ที่ ทส 1009/11865 ลงวันที่ 23 พฤศจิกายน พ.ศ. 2548 ต้องยึดถือ ปฏิบัติตามมาตรการป้องกันและแก้ไขผลกระทบสิ่งแวดล้อมที่เสนอไว้ในรายงานฯ ดังนั้น บริษัทฯ จึงได้เสนอผลการ ปฏิบัติตามมาตรการป้องกันและแก้ไขผลกระทบสิ่งแวดล้อม โดยครอบคลุมปัจจัยทางสิ่งแวดล้อมที่สำคัญ ได้แก่

ตารางที่ 2-1 ผลการปฏิบัติตามมาตรการป้องกันและแก้ไขผลกระทบสิ่งแวดล้อม โครงการทำแทียบเรือและคลังน้ำมันเซลล์บ้านดอน
ของบริษัท เซลล์ แห่งประเทศไทย จำกัด (ระยะดำเนินการ) ระหว่างเดือนกรกฎาคม-ธันวาคม พ.ศ. 2566

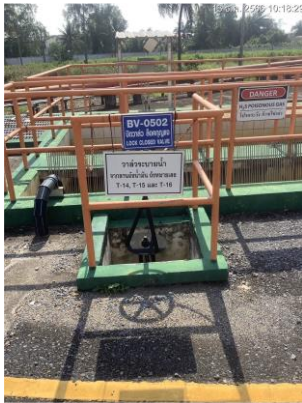
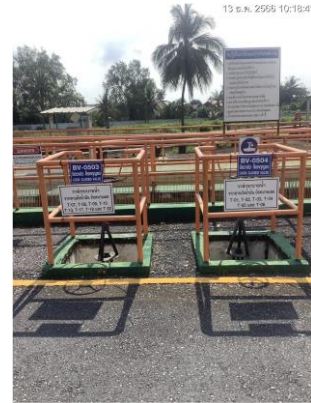
ปอดักน้ำมันลานถึงเก็บน้ำมัน

1. คุณภาพน้ำผิวดิน	น้ำหลากจากพื้นที่โครงการ <ul style="list-style-type: none">- เพื่อป้องกันการปนเปื้อนของน้ำหลากด้วยน้ำมันจนเกินมาตรฐานน้ำทิ้งอุตสาหกรรม และก่อให้เกิดผลกระทบต่อสิ่งแวดล้อม ได้มีการออกแบบให้น้ำหลากจากบริเวณที่มีการเก็บกักและขนถ่ายน้ำมัน เช่น ลานถังเก็บน้ำมัน ทำแทียบเรือ และที่เติมผลิตภัณฑ์ไหลผ่านเข้าบ่อดักน้ำมัน เพื่อทำการแยกน้ำมันก่อนระบายลงสู่แหล่งน้ำธรรมชาติ และได้มีการกำหนดตารางการบำรุงรักษา และทำความสะอาดรางระบายน้ำและบ่อดักน้ำมัน	<ul style="list-style-type: none">- โครงการได้ออกแบบให้น้ำหลากจากบริเวณที่มีการเก็บกักและขนถ่ายน้ำมัน บริเวณลานถังเก็บน้ำมัน ทำแทียบเรือ และที่เติมผลิตภัณฑ์ให้ไหลผ่านเข้าบ่อดักน้ำมัน เพื่อทำการแยกน้ำมันในระบบบำบัดก่อนระบายลงสู่แหล่งน้ำธรรมชาติ พร้อมทั้งกำหนดให้มีการบำรุงรักษา และทำความสะอาดรางระบายน้ำและบ่อดักน้ำมันอย่างสม่ำเสมอ	<ul style="list-style-type: none">- ไม่พบปัญหาในการดำเนินงาน	<ul style="list-style-type: none">- ภาคผนวก ข-3 เอกสารคู่มือการปฏิบัติหน้าที่ การใช้งานและการบำรุงรักษาระบบบำบัดน้ำทิ้ง- ภาพที่ 2-1 บ่อดักน้ำมันของโครงการ- ภาพที่ 2-2 รางระบายน้ำคอนกรีตภายในคลัง- ภาพที่ 2-3 บ่อดักตะกอน (Collection pond)

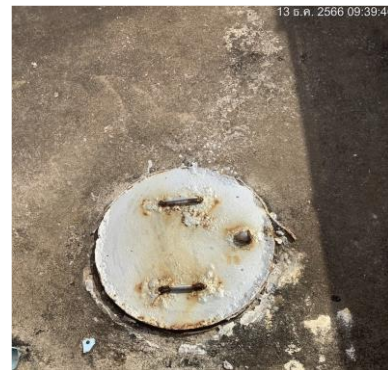
น้ำทิ้งจากห้องน้ำอาคารสำนักงาน <ul style="list-style-type: none">- จะได้มีการติดตั้งระบบบำบัดน้ำเสียสำเร็จรูปแบบถัง SATS รุ่น KA 411 และรุ่น KA 576 สำหรับห้องน้ำเจ้าหน้าที่คลังและคนขับรถน้ำมัน ตามลำดับ	<ul style="list-style-type: none">- โครงการมีการติดตั้งระบบบำบัดน้ำเสียสำเร็จรูปแบบถัง สำหรับห้องน้ำเจ้าหน้าที่คลังและคนขับรถน้ำมัน พร้อมทั้งมีการตรวจวัดคุณภาพน้ำทิ้งบริเวณดังกล่าวทุกเดือนรายละเอียดดังบทที่ 3 พบว่าคุณภาพน้ำทิ้งมีค่าอยู่ในเกณฑ์มาตรฐานกำหนด	<ul style="list-style-type: none">- ไม่พบปัญหาในการดำเนินงาน	<ul style="list-style-type: none">- ภาพที่ 2-4 ระบบบำบัดน้ำเสียสำเร็จรูปแบบถัง SATS

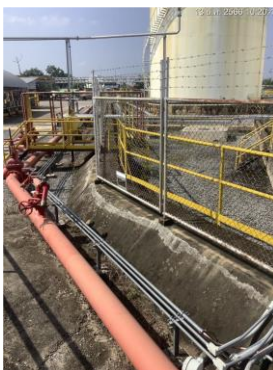
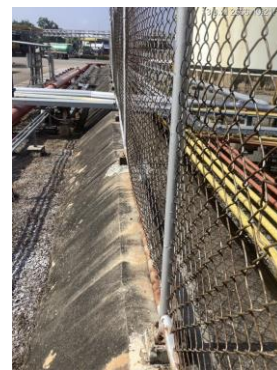
ภาพที่ 2-5 คันคอนกรีตสูง 1.00 เมตร ล้อมรอบลานถังเก็บน้ำมัน

1. คุณภาพน้ำผิวดิน (ต่อ)	- โดยรอบลานถึงเก็บน้ำมันมีคันดินสูง 1.00 เมตร ล้อมรอบ และความจุของคันดินนี้ไม่น้อยกว่าความจุรวมของถังเก็บน้ำมันเบนซิน	- ในปัจจุบันบริเวณลานถึงเก็บน้ำมันโครงการได้ปรับปรุงจากคันดินเป็นคันคอนกรีต สูงไม่น้อยกว่า 1.00 เมตร ล้อมรอบถัง ซึ่งเป็นไปตามกฎระเบียบกระทรวงพลังงาน และได้รับมาตรฐานกรมธุรกิจพลังงาน เพื่อป้องกันการหกรั่วของน้ำมัน	- ไม่พบปัญหาในการดำเนินงาน	- ภาพที่ 2-5 คันคอนกรีตสูง 1.00 เมตร ล้อมรอบลานถึงเก็บน้ำมัน - ภาคผนวก ข-4 เอกสารการตรวจสอบถังเก็บน้ำมันมาตรฐานของกรมธุรกิจพลังงาน (ใบรับรองการใช้ถังน้ำมัน)

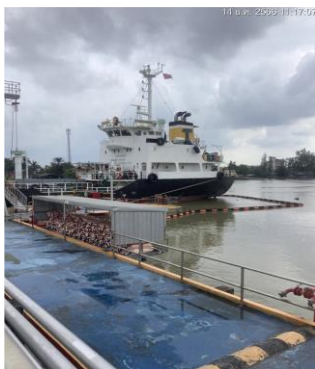
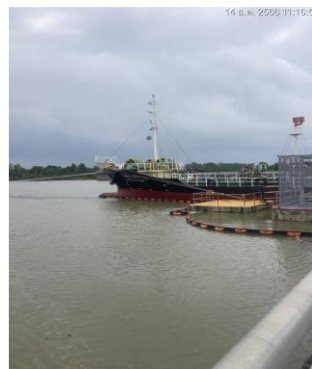
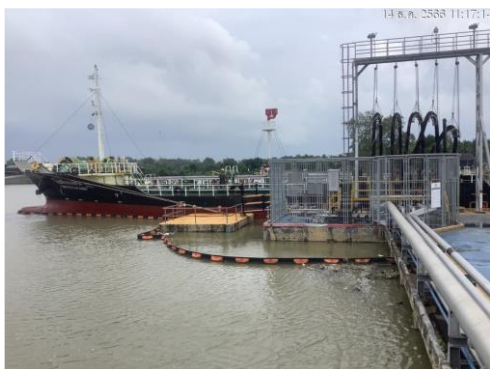
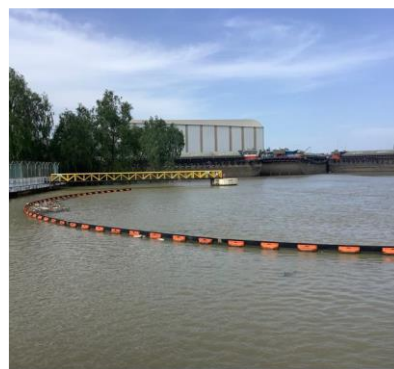
ภาพที่ 2-6 การล้อมทวน (Boom) รอบลำเรือบรรทุกน้ำมัน

- เพื่อป้องกันการแพร่กระจายของน้ำมันที่หกรั่วลงน้ำ เนื่องจากอุบัติเหตุระหว่างการขนถ่ายน้ำมันจากเรือเข้าสู่ถังเก็บน้ำมันที่คลัง ทุกครั้งที่มีการถ่ายน้ำมันจะมีการล้อมทุ่น (Boom) รอบลำเรือ	- ในขณะที่โครงการมีการขนถ่ายน้ำมันจะมีการล้อมทุ่น (Boom) รอบลำเรือบรรทุกน้ำมัน เพื่อป้องกันการแพร่กระจายของน้ำมันที่หกรั่วลงสู่แหล่งน้ำได้	- ไม่พบปัญหาในการดำเนินงาน	- ภาพที่ 2-6 การล้อมทุ่น (Boom) รอบลำเรือบรรทุกน้ำมัน

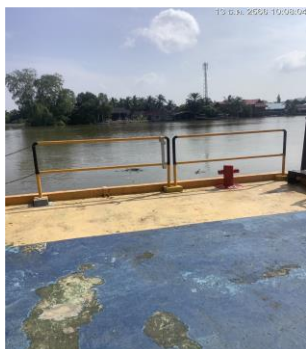
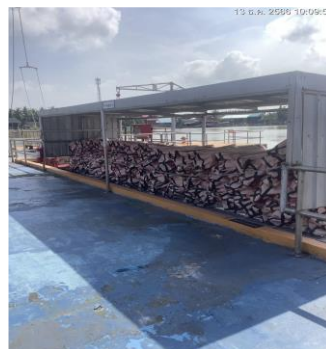
- โดยรอบท่าเรือมีคันคอนกรีตสูง 0.10 เมตร และพื้นที่ลาดเอียงเข้าหาบ่อดักน้ำมันหน้าท่าและวาล์วที่บ่อดักน้ำมันปิดตลอดเวลาการขนถ่ายน้ำมันที่ท่า ดังนั้นในกรณีที่เกิดอุบัติเหตุมีการหกรั่วของน้ำมันบนท่าในปริมาณที่ไม่มาก (<33 ลบ.ม.) น้ำมันจะถูกเก็บกักไว้บนท่าและบ่อดักน้ำมันไม่มีการรั่วไหลลงน้ำ	- บริเวณท่าเรือของโครงการมีคันคอนกรีตสูง 0.10 เมตร และพื้นที่ลาดเอียงเข้าหาบ่อดักน้ำมันหน้าท่าและวาล์วที่บ่อดักน้ำมันปิดตลอดเวลาการขนถ่ายน้ำมันที่ท่า เพื่อป้องกันเกิดอุบัติเหตุการหกรั่วของน้ำมันบนท่า สำหรับน้ำมันบนท่าจะถูกเก็บกักไว้บนท่าและบ่อดักน้ำมันจึงไม่มีการรั่วไหลของน้ำมันลงสู่คลองท่าทอง	- ไม่พบปัญหาในการดำเนินงาน	- ภาพที่ 2-7 คันคอนกรีตสูง 0.10 เมตร บริเวณหน้าท่า - ภาพที่ 2-8 ฉากตรงน้ำมันที่อาจรั่วหกและวาล์วที่บ่อดักน้ำมันปิดตลอดเวลาการขนถ่ายน้ำมันที่ท่า

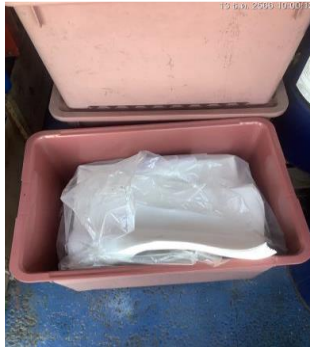
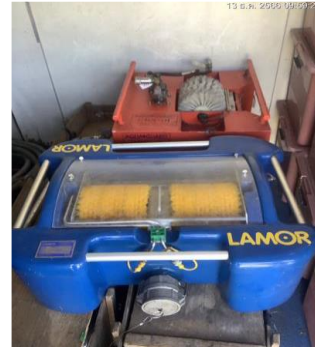
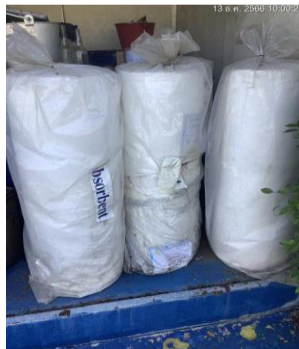
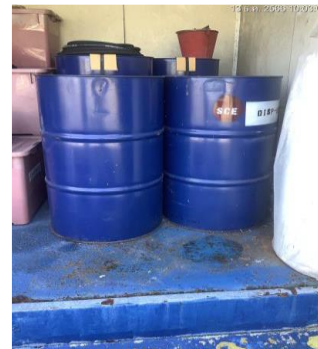
ภาพที่ 2-9 อุปกรณ์และเครื่องมือสำหรับกำจัดคราบน้ำมัน

1. คุณภาพน้ำผิวดิน (ต่อ)	<ul style="list-style-type: none">- ในกรณีที่เกิดอุบัติเหตุมีการหกรั่วของน้ำมันลงสู่แหล่งน้ำ ทางบริษัทฯ มีแผนปฏิบัติการฉุกเฉิน ซึ่งระบุขั้นตอนในการปฏิบัติงาน และระบุบุคลากรที่ต้องรับผิดชอบในการปฏิบัติงาน นอกจากนี้ทางบริษัทฯ จะมีอุปกรณ์กำจัดคราบน้ำมันจัดเก็บไว้ที่คลังน้ำมันและพร้อมนำมาใช้งานได้ตลอดเวลาอุปกรณ์ดังกล่าวประกอบด้วย<ul style="list-style-type: none">* Boom 2 ชุด รวมยาว 350 เมตร* Skimmer ขนาด 15 ตัน/ชั่วโมง จำนวน 1 ชุด* ปัม จำนวน 1 เครื่อง* Dispersant ขนาด 200 ลิตร จำนวน 5 ถัง* Dispersant Sprayer จำนวน 2 ชุด* Fastank 1 ถัง* Sorbent Boom ยาว 3 เมตร จำนวน 5 Pack* Sorbent Pad จำนวน 1 Pack* Communication Equipment : VHF จำนวน 2 เครื่อง	<ul style="list-style-type: none">- โครงการมีแผนปฏิบัติการฉุกเฉิน โดยมีบุคลากรที่ต้องรับผิดชอบในการปฏิบัติงาน และมีการจัดเตรียมอุปกรณ์ป้องกันอัคคีภัย และอุปกรณ์ขจัดคราบน้ำมันอย่างเพียงพอและพร้อมใช้งานสำหรับรายละเอียดจำนวนอุปกรณ์ได้แสดงไว้ในบทที่ 1 เรียบร้อยแล้ว และมีการฝึกทบทวนการใช้อุปกรณ์ดับเพลิง เพื่อควบคุมและป้องกันอุบัติเหตุจากการเกิดเพลิงไหม้และหกรั่วของผลิตภัณฑ์ นอกจากนี้ยังมีการจัดซ้อมแผนและอบรมในด้านต่างๆ ระหว่างเดือนกรกฎาคม-ธันวาคม พ.ศ. 2566 มีรายละเอียดดังนี้<ul style="list-style-type: none">• Oil Spill Exercise (Table Top Tier 1) เมื่อวันที่ 12 กันยายน พ.ศ. 2566• Marine Emergency Scenario Exercise (Vessel grounding, Manoverboard, collision) เมื่อวันที่ 26 กันยายน พ.ศ. 2566	<ul style="list-style-type: none">- ไม่พบปัญหาในการดำเนินงาน	<ul style="list-style-type: none">- ภาคผนวก ข-5 แผนปฏิบัติการฉุกเฉิน- ภาคผนวก ข-6 ผลการซ้อมแผนดับเพลิง ปี พ.ศ. 2566- ภาคผนวก ข-7 ตัวอย่างเอกสารบันทึกการซ้อมแผนฉุกเฉินอื่นๆ ภายในโครงการ- ภาพที่ 2-9 อุปกรณ์และเครื่องมือสำหรับกำจัดคราบน้ำมัน- ภาพที่ 2-10 อุปกรณ์ดับเพลิงหน้าท่า- ภาพที่ 2-11 อุปกรณ์ดับเพลิงภายในคลัง- ภาพที่ 2-12 ภาพกิจกรรมซ้อมแผนฉุกเฉิน ปี พ.ศ. 2566

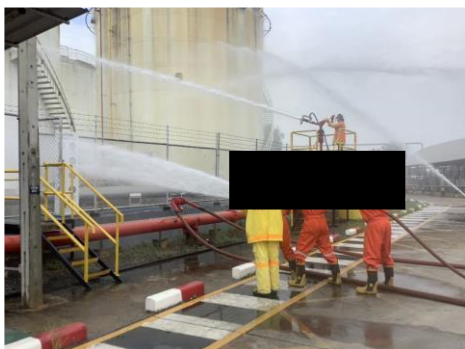
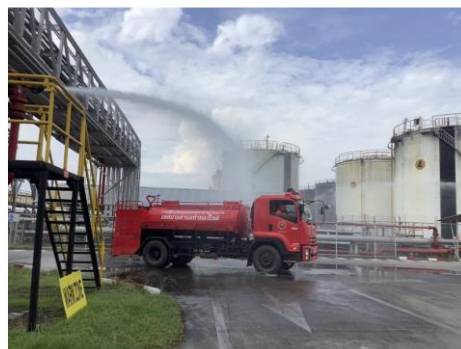
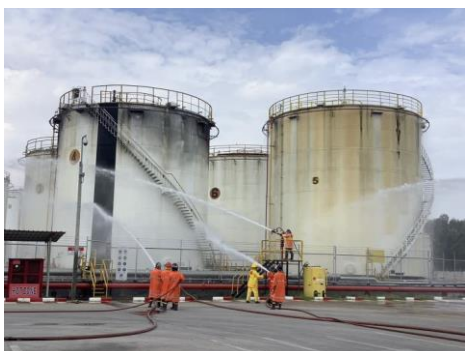
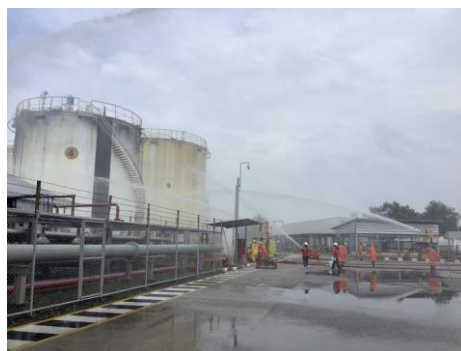
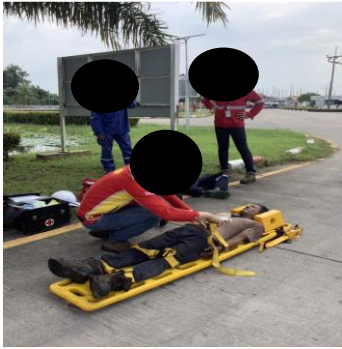
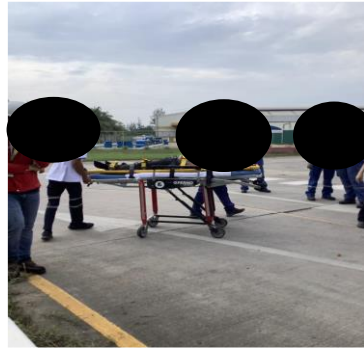
ภาพที่ 2-12 ภาพกิจกรรมซ้อมแผนฉุกเฉิน ปี พ.ศ. 2566

2. ความปลอดภัย	- เพื่อป้องกันอุบัติเหตุจากการเกิดเพลิงไหม้และหกรั่ว ของผลิตภัณฑ์ ผู้ร่วมปฏิบัติงานทุกคนรวมถึงผู้เข้ามา ติดต่อกิจกรรมที่คลังจะต้องปฏิบัติตามกฎระเบียบ และข้อบังคับต่างๆ และอุปกรณ์ที่ใช้ในการขนถ่าย และเก็บกักผลิตภัณฑ์ จะได้รับการบำรุงรักษาเป็น ระยะๆ ตลอดเวลาการใช้งาน	- โครงการมีแผนปฏิบัติการฉุกเฉิน โดยมีบุคลากรที่ ต้องรับผิดชอบในการปฏิบัติงาน และมีการ จัดเตรียมอุปกรณ์ป้องกันอัคคีภัย และอุปกรณ์จัด คราบน้ำมันอย่างเพียงพอและพร้อมใช้งาน ตลอดเวลา เพื่อควบคุมและป้องกันอุบัติเหตุจากการ เกิดเพลิงไหม้และหกรั่วของผลิตภัณฑ์ โดย โครงการดำเนินการฝึกซ้อมแผนปฏิบัติการฉุกเฉิน ในวันที่ 23 พฤศจิกายน พ.ศ. 2566 นอกจากนี้ผู้ ร่วมปฏิบัติงานทุกคนรวมถึงผู้เข้ามาติดต่อกิจกรรมที่ คลังจะต้องปฏิบัติตามกฎระเบียบและข้อบังคับของ คลังกำหนด อาทิเช่น โครงการจัดให้มีใบอนุญาต การทำงาน มีเจ้าหน้าที่รักษาความปลอดภัยประจำ หน้าคลัง	- ไม่พบปัญหาในการ ดำเนินงาน	- ภาคผนวก ข-5 แผนปฏิบัติ การฉุกเฉิน - ภาคผนวก ข-6 ผลการซ้อม แผนดับเพลิง ปี พ.ศ. 2566 - ภาคผนวก ข-8 ตัวอย่าง เอกสารขออนุญาตเข้าทำงาน ในโครงการ - ภาพที่ 2-12 ภาพกิจกรรม ซ้อมแผนฉุกเฉิน ปี พ.ศ. 2566 - ภาพที่ 2-13 เจ้าหน้าที่รักษา ความปลอดภัยบริเวณหน้าคลัง
