บริษัท ปตท. จำกัด (มหาชน)

รายงานผลการปฏิบัติตามมาตรการป้องกันและแก้ไขผลกระทบสิ่งแวดล้อม  
และมาตรการติดตามตรวจสอบผลกระทบสิ่งแวดล้อม (ระยะดำเนินการ)

โครงการท่อส่งก๊าซธรรมชาติจากราชบุรีไปยังวังน้อย

สถิติการเกิดอุบัติเหตุเกี่ยวกับท่อส่งก๊าซ  
ประจำปี 2566

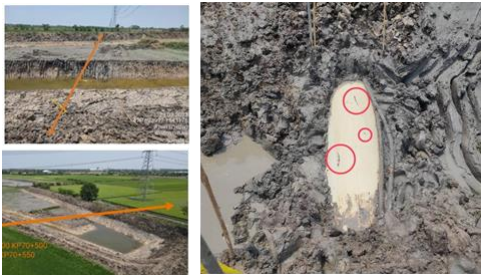
**ปท.5 : วันที่ 30 มี.ค. 2566 เวลา 12.00 น.**

พบงานขุดร่อนน้ำผ่านแนวท่อ 2 จุด พื้นที่ ต.บางปลา อ.บางเลน จ.นครปฐม RC4100 KP70+500 - KP70+550 จากการตรวจหาแนวท่อ พบว่าท่อร่อนน้ำมีระยะห่างจากท่อ 30-40 ซม. (ระดับเดิม 1.5 เมตร) และพบร่องรอยCoating ชำรุด

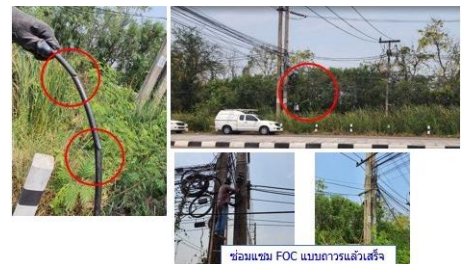
**ปท.5 : วันที่ 27 ส.ค. 2566 เวลา 23:00 น.**

สัญญาณ Fiber Optic Loss ระหว่าง BVW9-BVW10

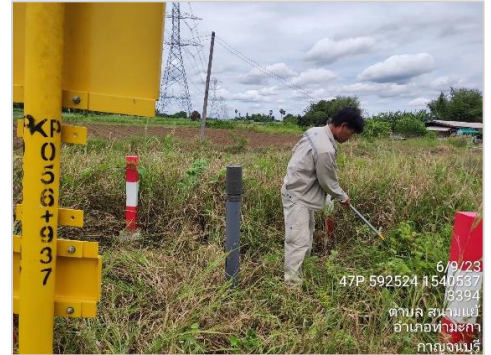
**ปท.5 : วันที่ 6 ก.ย. 2566 เวลา 13:30 น.**

ชั้นรถยนต์ตรวจความปลอดภัย (Patrolling) แนวท่อ RC6540 BVRR2-BVRR4 ช่วงเวลา 13:30 ผ่าน จ.กาญจนบุรี อ.ท่ามะกา ด.ยางม่วง แนวท่อ RC6540 56+906 - 58+276 สังเกตเห็นฝาของหัว Test post ปิดไม่สนิท ได้เข้าไปตรวจสอบ พบว่า Terminal และสาย CP ไม่มีอยู่ที่หัว Test post

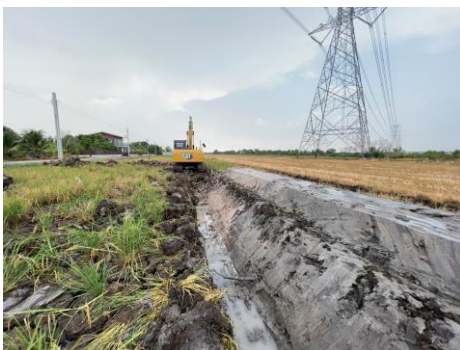
**ปท.6 : วันที่ 24 เม.ย. 2566 เวลา 11.30 น.**

ปท.6 รับแจ้งจาก PTT Digital ว่ามีสาย Fiber Optic แนวท่อส่งก๊าซ RC4450 ขาดช่วงระหว่าง RA6MXS - SB#1 หลังจากนั้น ปท.6-1 จึงได้ตรวจสอบพบว่า ที่ KP3+920 มีชาวบ้านขุดดินเป็นลักษณะร่องน้ำ โดยไม่แจ้งให้ ปตท. ทราบ ไม่ส่งผลให้ระบบสื่อสาร ปตท.

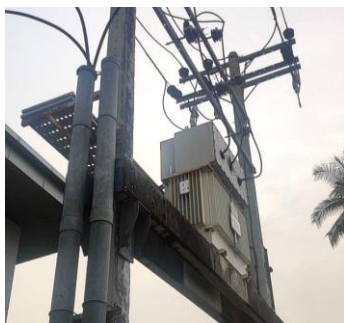
**ปท.6 : วันที่ 13 มี.ค. 2566 เวลา 4.00 น.**

เกิดฝนตกหนักและฟ้าผ่าลงมาบริเวณหม้อแปลงไฟฟ้า ส่งผลทำให้เกิดไฟฟ้าลัดวงจร สายไฟฟ้าเข้าหม้อแปลงเกิดความเสียหาย ไม่มีไฟฟ้าใช้ใน ปท.6 ส่งผลให้

- สายไฟฟ้าเข้าหม้อแปลงเสียหาย จำนวน 3 สาย
- Drop fuse เสียหาย จำนวน 6 อัน
- หม้อแปลงน้ำมันรั่วจำนวน 2 ชุด

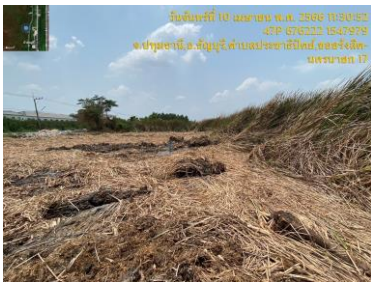
**ปท.9 : วันที่ 10 เม.ย. 2566 เวลา 11.21 น.**

(Coating Damage)

จากการลาดตะเวนตรวจสอบแนวท่อส่งก๊าซฯ ตามมาตรการปกติ ตรวจพบร่องรอยการขุดบริเวณเส้นท่อ RC0620 ขนาด 10 นิ้ว KP.15+715 จากการใช้คนขุดตรวจสอบเบื้องต้น พบร่องรอย Coating ชนิด Coal tar enamel หลุดร่อน

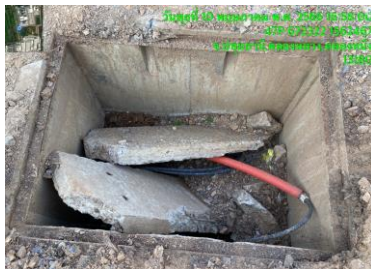
**ปท.9 : วันที่ 10 พ.ค. 66 เวลา 17.00 น.**

เกิดเหตุการณ์ระบะของผู้รับเหมา โรงไฟฟ้า NNEG งานโครงการขยายกำลังการผลิตของโรงไฟฟ้า ขั้วรถยนต์ผ่านทับฝาบ่อ Manhole FOC ทำให้ฝาบ่อแตกหักลงไปทับสาย FOC ได้รับความเสียหาย

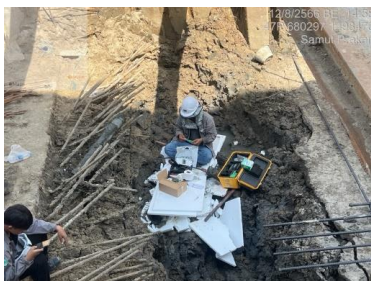
**ปท.9 : วันที่ 12 ส.ค. 2566 เวลา 10:00 น.**

ได้รับแจ้งจาก PTT Digital สาย FOC ระหว่าง BV.SSUT - MR.SSUT สัญญาณขาดหาย จึงเข้าตรวจสอบหน้างานพบว่าสาย FOC ท่อ RC050504 ขาด

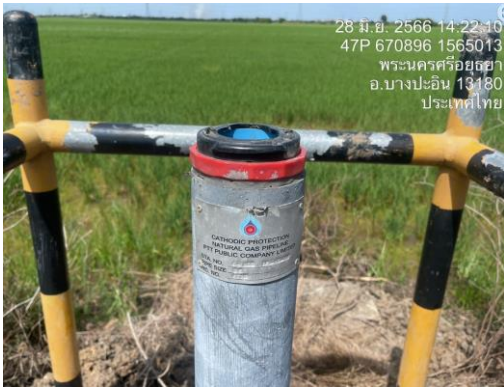
**ปท.9 : วันที่ 28 มิ.ย. 66 เวลา 14.00 น. [พ.ปท.9-1-AC-SEC-032902023]**

Test Post โดนขโมยตัดสาย 2ต้น KP 4+285 , 4+950 และขโมย SSD 1 จุด KP3+450 และ สาย FOC โดนตัด

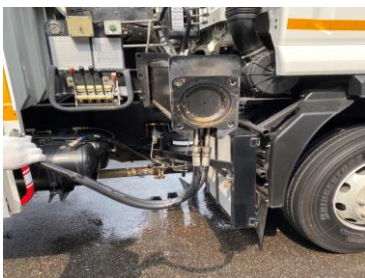
**ปท.11 : วันที่ 28 มี.ค. 2566 เวลา 15.30 น.**

ขณะที่รถบรรทุกเครน กำลังจะนำขาค้างออกจากด้านข้างตัวรถเพื่อจะยก Pig ขึ้น ขาค้างเกิดการเสียดสีกับท่อน้ำมัน Hydraulic ทำให้ท่อเกิดการแตก ซึ่งทำให้น้ำมันรั่วไหลลงหน้าห้องสอบเทียบศูนย์ปฏิบัติการชลบุรี OC
