การปฏิบัติตามมาตรการป้องกัน  
และแก้ไขผลกระทบสิ่งแวดล้อม

### การปฏิบัติตามมาตรการป้องกันและแก้ไขผลกระทบสิ่งแวดล้อม

สำหรับผลการติดตามตรวจสอบการปฏิบัติตามมาตรการป้องกันและแก้ไขผลกระทบสิ่งแวดล้อม ระหว่างเดือนกรกฎาคม-ธันวาคม พ.ศ. 2566 ของโครงการฯ ได้ดำเนินการ เมื่อวันที่ 10 ตุลาคม พ.ศ. 2566 แสดงดังรูปที่ 2-1 โดยมีรายละเอียดผลการปฏิบัติตามมาตรการทั่วไป และมาตรการป้องกันและแก้ไขผลกระทบสิ่งแวดล้อม โดยมีรายละเอียดผลการปฏิบัติตามมาตรการทั่วไป และมาตรการป้องกันและแก้ไขผลกระทบสิ่งแวดล้อม ระยะดำเนินการ แสดงดังตารางที่ 2-1 และมีตัวอย่างการปฏิบัติตามมาตรการฯ แสดงดังรูปที่ 2-2 ถึง รูปที่ 2-30

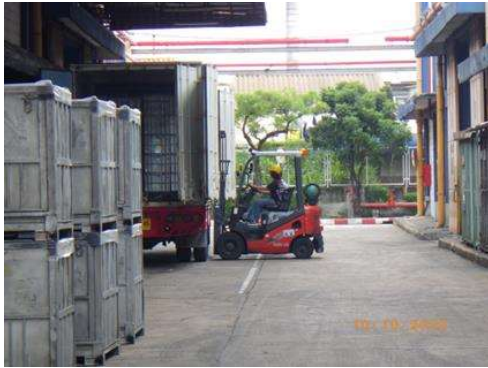
| มาตรการป้องกันและแก้ไขผลกระทบสิ่งแวดล้อม | รายละเอียดการปฏิบัติตามมาตรการ<br>และประสิทธิภาพของมาตรการ | ปัญหา อุปสรรค<br>และการแก้ไข | เอกสารอ้างอิง |
|---|---|---|---|
| กิจกรรมของโครงการฯ ที่อาจก่อให้เกิดผลกระทบต่อคุณภาพน้ำ ได้แก่ น้ำทิ้งจากทำเหมืองแร่ นำในส่วนนี้จะระบายลงสู่แม่น้ำเจ้าพระยาโดยตรง ซึ่งลักษณะความสกปรกของน้ำจะแปรตามปริมาณฝน และเศษสินแร่ที่ตกลงบริเวณพื้นที่ทำเหมืองแร่ ดังนั้นเพื่อลดความสกปรกของน้ำทิ้ง จึงจำเป็นต้องทำความสะอาดทำเหมืองแร่ โดยการเก็บกวาดก่อนที่จะใช้น้ำ ทำความสะอาด | โครงการฯ ได้ตรวจสอบสินค้าในขั้นตอนการขนถ่ายให้อยู่ในบรรจุภัณฑ์ที่แข็งแรง ไม่ให้หกหล่น/รั่วไหลลงบนพื้น หรือ ลงในแม่น้ำ และจัดให้มีพนักงานดูแลความสะอาดของทำเหมืองแร่ อย่างสม่ำเสมอ หากมีเศษสินแร่หกหล่นจะทำการเก็บกวาดก่อนและล้างทำความสะอาด | - | รูปที่ 2-2<br>รูปที่ 2-3 |

| เงื่อนไขแบบท้ายใบอนุญาต | รายละเอียดการปฏิบัติตามเงื่อนไขแบบท้ายใบอนุญาต และประสิทธิภาพของการดำเนินการ | | | หลักฐานแสดง การปฏิบัติตามเงื่อนไข | ปัญหา/อุปสรรค การแก้ไข |
|---|---|---|---|---|---|
| 2. ต้องควบคุมดูแลความสะอาดท่าเทียบเรือ รางระบายน้ำ อย่างสม่ำเสมอ อย่ำให้มีการหมักหมม อุดตันของเศษหินค้ำ สิ่งปฏิกูล ต่างๆ ทั้งที่ด้านหน้าท่าเทียบเรือและบริเวณโครงการ และควรติดป้ายเตือนอย่าให้คนงานลักลอบทิ้งเศษหินค้ำ เศษพลาสติก ขยะต่างๆ ลงสู่แหล่งน้ำ | ✓ | | โครงการฯ ได้จัดให้มีพนักงานกวาดทำความสะอาดบริเวณท่าเทียบเรือและถนนภายในพื้นที่โครงการฯ เป็นประจำทุกวัน รวมถึงทำความสะอาดรางระบายน้ำ และตักเศษตะกอนภายในบ่อพักเป็นประจำทุกวันเดือน พร้อมทั้งติดตั้งป้ายห้ามทิ้ง | รูปที่ 2-2 | - |

รูปที่ 2-2 พนักงานขนถ่ายสินค้าด้วยความระมัดระวัง

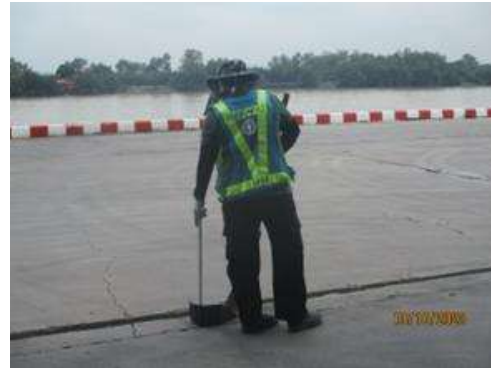
| มาตรการป้องกันและแก้ไขผลกระทบสิ่งแวดล้อม | รายละเอียดการปฏิบัติตามมาตรการ<br>และประสิทธิภาพของมาตรการ | ปัญหา อุปสรรค<br>และการแก้ไข | เอกสารอ้างอิง |
|---|---|---|---|
| น้ำทิ้งจากการล้างพื้นที่ดิน และน้ำฝนที่ชะผ่านหลังคา และพื้นถนนจะไหลลงสู่รางระบายน้ำที่มีบ่อพักเป็นระยะ ๆ ตลอดช่วงรางระบายน้ำ ก่อนไหลลงสู่แม่น้ำเจ้าพระยา ดังนั้น มาตรการลดความสกปรกของน้ำในส่วนนี้ นอกจากจะต้องมีการกวาดพื้นที่ดินก่อนใช้น้ำทำความสะอาดแล้ว ยังต้องทำความสะอาดรางระบายน้ำ โดยการตักเศษตะกอนที่ทับถมอยู่ภายในบ่อพักนั้นเป็นประจำ อย่างน้อย 2 เดือน/ครั้ง | โครงการฯ ได้จัดให้มีพนักงานกวาดทำความสะอาดบริเวณทำเหมืองแร่และถนนภายในพื้นที่โครงการฯ เป็นประจำทุกวัน รวมถึงทำความสะอาดรางระบายน้ำ และตักเศษตะกอนภายในบ่อพักเป็นประจำทุกวัน | - | รูปที่ 2-3<br>รูปที่ 2-4 |

รูปที่ 2-3 พนักงานทำความสะอาดท่าเทียบเรือ

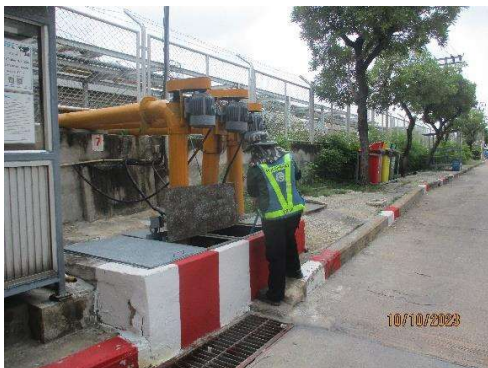
รูปที่ 2-4 พนักงานตักเศษตะกอนในบ่อบำบัดน้ำเสีย

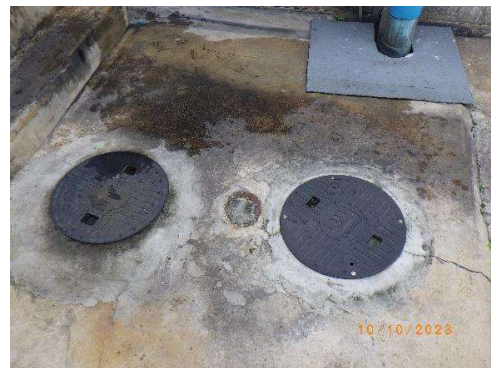
| มาตรการป้องกันและแก้ไขผลกระทบสิ่งแวดล้อม | รายละเอียดการปฏิบัติตามมาตรการ<br>และประสิทธิภาพของมาตรการ | ปัญหา อุปสรรค<br>และการแก้ไข | เอกสารอ้างอิง |
|---|---|---|---|
| น้ำทิ้งจากห้องน้ำ ทางโครงการฯ ได้แก้ไขปัญหา โดยติดตั้งระบบบำบัดน้ำเสียแบบกรองอากาศไร้อากาศ เพื่อรองรับน้ำเสียจากห้องน้ำในส่วนที่พักอาศัยของพนักงานและสำนักงาน และติดตั้งระบบบำบัดน้ำเสียแบบถังแซทท์ เพื่อรองรับน้ำเสียจากห้องน้ำที่จัดไว้ให้พนักงาน | โครงการฯ ได้ติดตั้งระบบบำบัดน้ำเสียแบบถังแซทท์ เพื่อรองรับน้ำเสียจากห้องน้ำ ห้องส้วม ภายในพื้นที่โครงการฯ อีกทั้งยังได้ทำการติดตามตรวจสอบประสิทธิภาพการทำงานของระบบบำบัดน้ำเสียสำเร็จรูปเป็นประจำ ทุก 4 เดือน | - | รูปที่ 2-5<br>ภาคผนวก ค-2 |

| เงื่อนไขแบบท้ายใบอนุญาต | รายละเอียดการปฏิบัติตามเงื่อนไขแบบท้ายใบอนุญาต และประสิทธิภาพของการดำเนินการ | | | หลักฐานแสดง การปฏิบัติตามเงื่อนไข | ปัญหา/อุปสรรค การแก้ไข |
|---|---|---|---|---|---|
| 3. ต้องควบคุมดูแลห้องน้ำ ห้องสุขา ภายในโครงการให้มีความสะอาดและมีระบบการบำบัดสิ่งปฏิกูลที่มีประสิทธิภาพ ถูกสุขอนามัย พร้อมกักจับควบคุมคนงานให้ช่วยกันรักษาความสะอาดอย่างเคร่งครัด | ✓ | | โครงการฯ ได้ติดตั้งระบบบำบัดน้ำเสียแบบถังแกลสเพื่อรองรับน้ำเสียจากห้องน้ำ ห้องส้วม ภายในพื้นที่โครงการฯ อีกทั้งยังได้ทำการติดตามตรวจสอบประสิทธิภาพ การทำงานของระบบบำบัดน้ำเสียสำเร็จรูปเป็นประจำ ทุก 4 เดือน | รูปที่ 2-5 | - |

รูปที่ 2-5 ถังแซทส์บริเวณห้องน้ำของพนักงาน

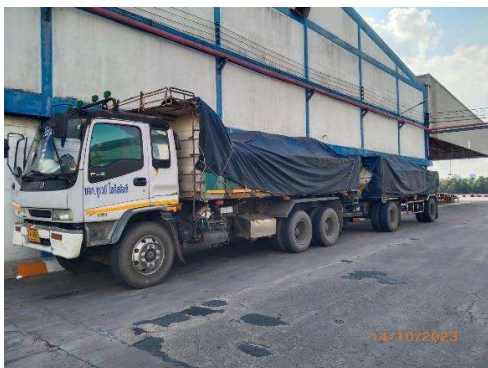
| มาตรการป้องกันและแก้ไขผลกระทบสิ่งแวดล้อม | รายละเอียดการปฏิบัติตามมาตรการ<br>และประสิทธิภาพของการดำเนินการ | ปัญหา อุปสรรค<br>และการแก้ไข | เอกสารอ้างอิง |
|---|---|---|---|
| การใช้ผ้าพลาสติกคลุมบริเวณที่ก่อให้เกิดการฟุ้งกระจายของฝุ่นละออง เช่น จุดรับมันสำปะหลังบริเวณไซโล และหอยถ่วงสินค้า จนถึงเรือรับสินค้า | เนื่องจากโครงการฯ มิได้ประกอบกิจการในการขนถ่าย และเก็บรักษามันสำปะหลังอัดเม็ด ซึ่งเป็นแหล่งที่มาของการฟุ้งกระจายของฝุ่นในอากาศ นับตั้งแต่ปี พ.ศ. 2545 เป็นต้นมา จึงไม่ได้จัดเตรียมผ้าพลาสติกคลุมบริเวณที่ก่อให้เกิดการฟุ้งกระจายของฝุ่นละอองดังกล่าว อย่างไรก็ตาม โครงการฯได้ดำเนินการคลุมผ้าใบสินค้าก่อนเข้าสู่ถัง หรือ ออกนอกพื้นที่โครงการฯ | - | รูปที่ 2-6<br>ภาคผนวก ค-3 |

| มาตรการป้องกันและแก้ไขผลกระทบสิ่งแวดล้อม | รายละเอียดการปฏิบัติตามมาตรการและประสิทธิภาพของการดำเนินการ | ปัญหา อุปสรรค และการแก้ไข | เอกสารอ้างอิง |
|---|---|---|---|
| มีมาตรการในการขนถ่ายสินค้า ในแง่สภาพสินค้าที่จะขนถ่าย เครื่องมือที่ต้องใช้และวิธีการขนถ่ายตลอดจนอันตรายที่อาจเกิดขึ้น เพื่อสามารถเตรียมอุปกรณ์ในการป้องกันอันตรายแก่พนักงาน เช่น หน้ากาก และแว่นตากันฝุ่นจากมันสำปะหลังอัดเม็ด | เนื่องจากโครงการฯ มิได้ประกอบกิจการในการขนถ่ายและเก็บรักษามันสำปะหลังอัดเม็ด ซึ่งเป็นแหล่งที่มาของการฟุ้งกระจายของฝุ่นในอากาศ นับตั้งแต่ปี พ.ศ. 2545 เป็นต้นมา อย่างไรก็ตาม โครงการฯ ได้กำหนดมาตรการในการขนถ่ายสินค้า เช่น การปิดคลุมผ้าใบสินค้าอย่างมิดชิดเพื่อป้องกันการตก/หกหล่น และฟุ้งกระจาย และการจัดเตรียมอุปกรณ์ป้องกันอันตรายให้แก่พนักงานในระหว่างปฏิบัติงาน เป็นต้น | - | รูปที่ 2-6<br>ภาคผนวก ค-3 |

รูปที่ 2-6 ใช้ผ้าใบพลาสติกคลุมสินค้าเพื่อป้องกันการตกหล่นและการฟุ้งกระจายของฝุ่นละออง

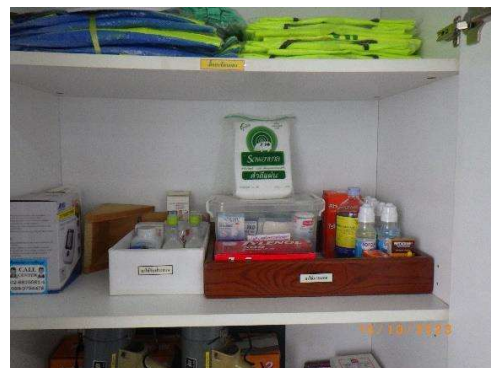
| มาตรการป้องกันและแก้ไขผลกระทบสิ่งแวดล้อม | รายละเอียดการปฏิบัติตามมาตรการ<br>และประสิทธิภาพของการดำเนินการ | ปัญหา อุปสรรค<br>และการแก้ไข | เอกสารอ้างอิง |
|---|---|---|---|
| จัดให้มีการฝึกอบรมเพื่อให้มีความรู้ ความเข้าใจและเกิดทักษะในเรื่องของการปฐมพยาบาลเบื้องต้น ในกรณีมีเหตุฉุกเฉินเกิดขึ้น พร้อมทั้งติดตั้งตู้ปฐมพยาบาลเบื้องต้นในสำนักงานโครงการฯ โดยในปี พ.ศ. 2566 โครงการฯ ได้ดำเนินการฝึกซ้อมดับเพลิงและอพยพหนีไฟ เมื่อวันที่ 15 กันยายน พ.ศ. 2566 | โครงการฯ มีการจัดอบรมการปฐมพยาบาลเบื้องต้นใน กรณีที่มีเหตุฉุกเฉิน เช่น อัคคีภัย เป็นต้น เป็นประจำทุกปี พร้อมทั้งติดตั้งตู้ปฐมพยาบาลเบื้องต้นไว้ในสำนักงานโครงการฯ โดยในปี พ.ศ. 2566 โครงการฯ ได้ดำเนินการฝึกซ้อมดับเพลิงและอพยพหนีไฟ เมื่อวันที่ 15 กันยายน พ.ศ. 2566 | - | ภาคผนวก ค-5<br>ภาคผนวก ค-4<br>รูปที่ 2-7 |

รูปที่ 2-7 ตู้ยา และอุปกรณ์ปฐมพยาบาลเบื้องต้น

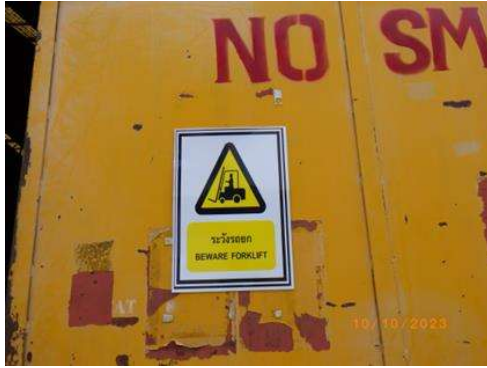
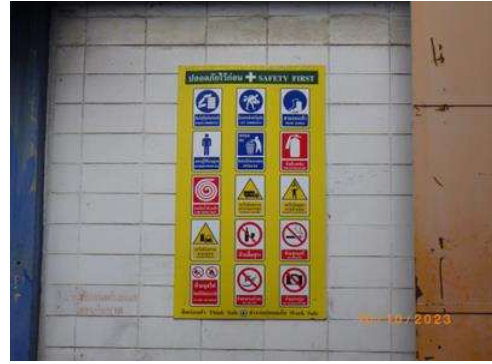
| มาตรการป้องกันและแก้ไขผลกระทบสิ่งแวดล้อม | รายละเอียดการปฏิบัติตามมาตรการและประสิทธิภาพของการดำเนินการ | ปัญหา อุปสรรค และการแก้ไข | เอกสารอ้างอิง |
|---|---|---|---|
| จัดให้มีการฝึกอบรม ความเข้าใจในเครื่องหมายความสัญลักษณ์ต่าง ๆ ที่ปรากฏในบริเวณที่ตั้งโครงการฯ และเครื่องจักรกลต่าง ๆ ทั้งนี้เพื่อลดอุบัติเหตุที่เกิดขึ้นได้ | โครงการฯ ได้ติดตั้งป้ายเตือนอุบัติเหตุตามพื้นที่ต่าง ๆ ภายในบริเวณโครงการฯ พร้อมทั้งจัดให้มีการฝึกอบรมพนักงานใหม่ ความเข้าใจในเครื่องหมายความสัญลักษณ์ต่าง ๆ เพื่อลดการเกิดอุบัติเหตุ | - | รูปที่ 2-8<br>ภาคผนวก ค-7 |

รูปที่ 2-8 ป้ายเตือนอุบัติเหตุ และคำอธิบาย ตามพื้นที่ต่าง ๆ ภายในบริเวณโครงการฯ

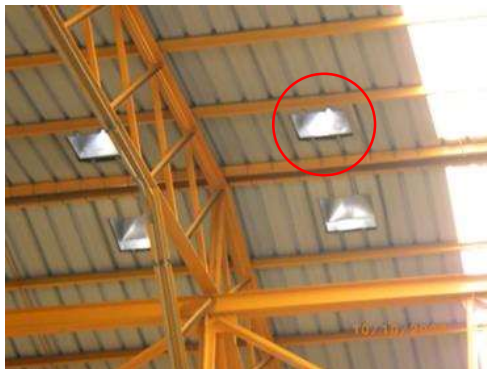
| มาตรการป้องกันและแก้ไขผลกระทบสิ่งแวดล้อม | รายละเอียดการปฏิบัติตามมาตรการและประสิทธิภาพของการดำเนินการ | ปัญหา อุปสรรค และการแก้ไข | เอกสารอ้างอิง |
|---|---|---|---|
| ติดตั้งพัดลมระบายอากาศและลูกหมุนระบายอากาศในโกดังที่มีคนทำงานอยู่เป็นประจำ เพื่อระบายความร้อนออกโดยจำนวนพัดลมที่ติดตั้งจะแปรตามขนาดพื้นที่ของโกดัง | โครงการฯ ทำการติดตั้งพัดลมระบายอากาศ และลูกหมุนระบายอากาศโดยรอบบริเวณโกดัง เพื่อระบายอากาศและความร้อนภายในพื้นที่โกดัง | - | รูปที่ 2-9 ถึง<br>รูปที่ 2-10 |

รูปที่ 2-9 พัฒนาระบายอากาศในโกดัง

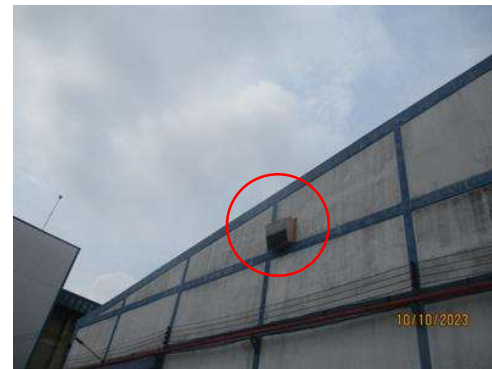
รูปที่ 2-10 การระบายอากาศภายในโกดัง

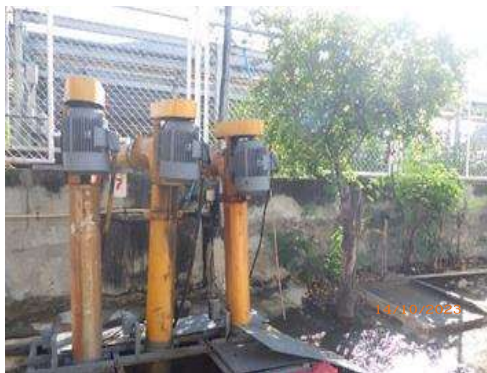
จุดติดตามตรวจสอบคุณภาพน้ำทิ้ง บริเวณโกดังที่ 4

รูปที่ 2-11 การจัดการน้ำเสียภายในโครงการฯ

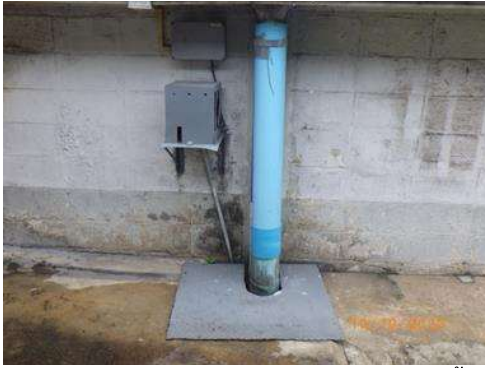
ปั๊มเติมอากาศ ช่วยเพิ่มประสิทธิภาพในการบำบัดน้ำเสีย

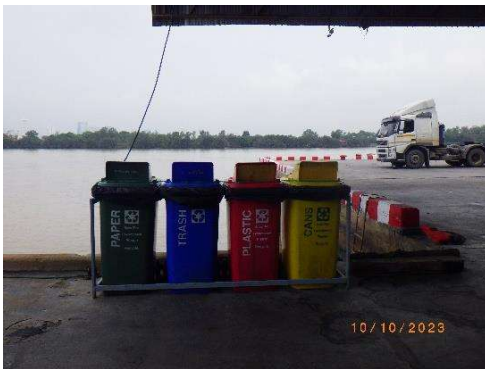
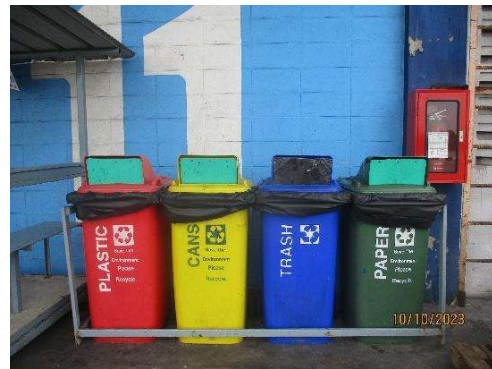
| เงื่อนไขแบบท้ายใบอนุญาต | รายละเอียดการปฏิบัติตามเงื่อนไขแบบท้ายใบอนุญาต และประสิทธิภาพของการดำเนินการ | | | หลักฐานแสดง การปฏิบัติตามเงื่อนไข | ปัญหา/อุปสรรค การแก้ไข |
|---|---|---|---|---|---|
| 1. ห้ามทิ้งเศษหินค้ำ ขยะ สิ่งปฏิกูล น้ำเสีย น้ำมัน น้ำมัน น้ำปน น้ำมัน น้ำทองเรือ และสารเคมีต่างๆ ลงสู่แหล่งน้ำ พร้อมกันจัดภาชนะรองรับขยะเป็นระยะๆ ให้เพียงพอกับการใช้งานภายในโครงการและทำหน้าทำเทียบเรือ | ✓ | | โครงการฯ ห้ามไม่ให้พนักงาน/คนงานทิ้งขยะลงในแม่น้ำ โดยโครงการฯ ได้จัดเตรียมภาชนะรองรับขยะแบบแยกประเภทและมีฝาปิดมิดชิด ในบริเวณท่าเทียบเรือ และพื้นที่ส่วนกลางของโครงการฯ พร้อมทั้งติดตั้งป้ายห้ามทิ้ง | รูปที่ 2-12 ถึง รูปที่ 2-14 | - |

| เงื่อนไขแบบท้ายใบอนุญาต | รายละเอียดการปฏิบัติตามเงื่อนไขแบบท้ายใบอนุญาต และประสิทธิภาพของการดำเนินการ | | | หลักฐานแสดง การปฏิบัติตามเงื่อนไข | ปัญหา/ อุปสรรค การแก้ไข |
|---|---|---|---|---|---|
| 9. ต้องจัดหา หรือจัดให้มีสิ่งอำนวยความสะดวกเพื่อรองรับของเสียจากเรือประจำท่า (Port Reception Facilities) ตามอนุสัญญา Marpol ที่ประเทศไทยเข้าเป็นภาคี เพื่อให้บริการจัดเก็บและบำบัดของเสียจากเรือแก่เรือที่ร้องขอ และไม่ทำให้ผู้อื่นๆ เสียเวลา หรือล่าช้า | ✓ | | โครงการฯ ได้จัดเตรียมภาชนะรองรับขยะที่มีฝาปิดมิดชิดอย่างเพียงพอ จัดวางในที่ที่สามารถใช้งานได้สะดวกโดยรอบพื้นที่ท่าเทียบเรือ พร้อมทั้งมีการจัดเก็บและสิ่งกำจัดให้เป็นไปตามหลักวิชาการและระเบียบที่เกี่ยวข้อง | รูปที่ 2-12 ถึง รูปที่ 2-14 | |

รูปที่ 2-12 การจัดเตรียมภาชนะรองรับขยะ แบบแยกประเภท

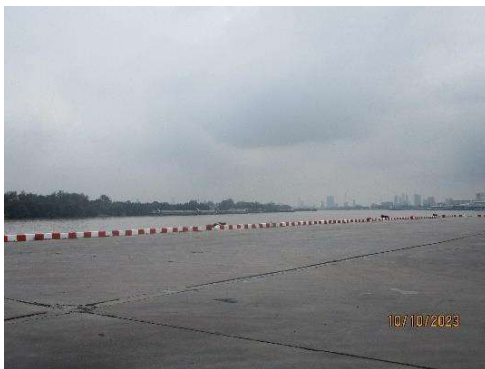
รูปที่ 2-13 คันปูนบริเวณขอบท่าเรือ  
ป้องกันการหกรั่วไหลจากกิจกรรมการขนส่ง

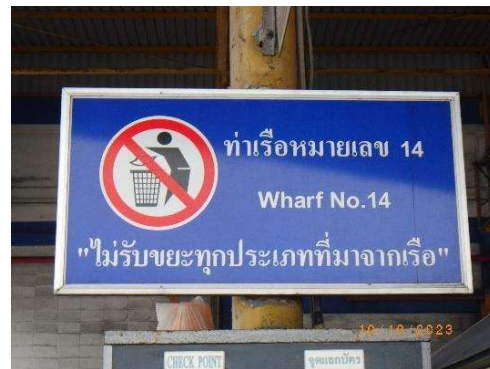
รูปที่ 2-14 ป้ายห้ามทิ้ง/ไม่รับ ขยะทุกประเภท  
ที่มาจากรือ
