รายงานผลการปฏิบัติตามมาตรการป้องกันและแก้ไขผลกระทบสิ่งแวดล้อม
และมาตรการติดตามตรวจสอบผลกระทบสิ่งแวดล้อม
(ระยะเปิดดำเนินการ)

ฉบับประจำเดือนกรกฎาคม-ธันวาคม 2566

โครงการ โรงแรม นิว แทรเวลลोटจ์

บริษัท เนเชอรัล โอเปอเรชั่น จำกัด
Natural Operation Co.,Ltd.

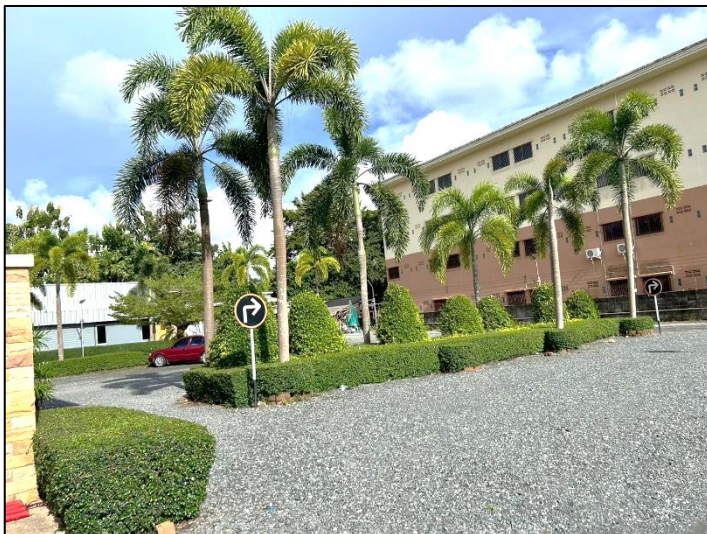
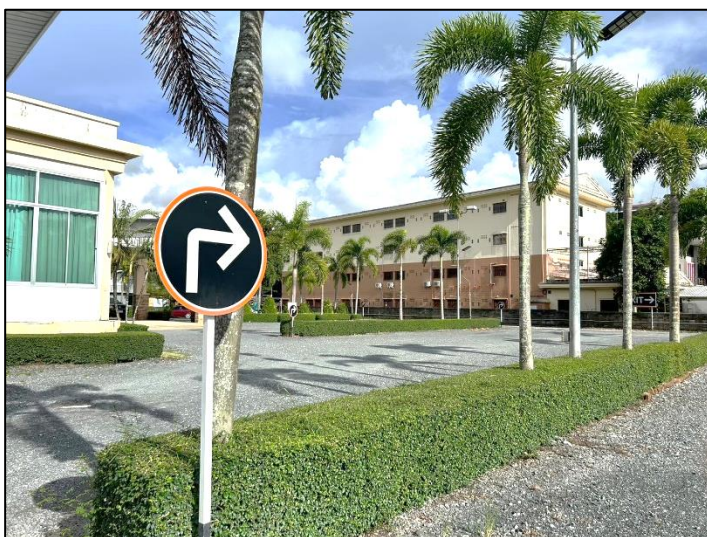
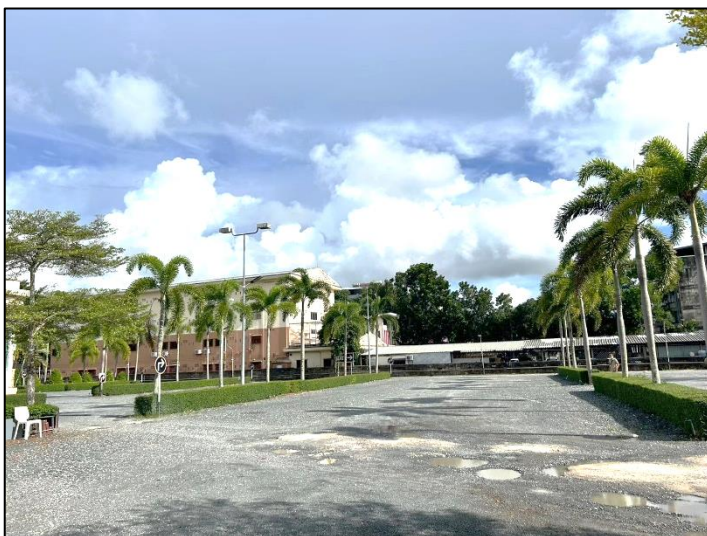
รูปที่ 2-1

พื้นที่สีเขียวภายในโครงการ

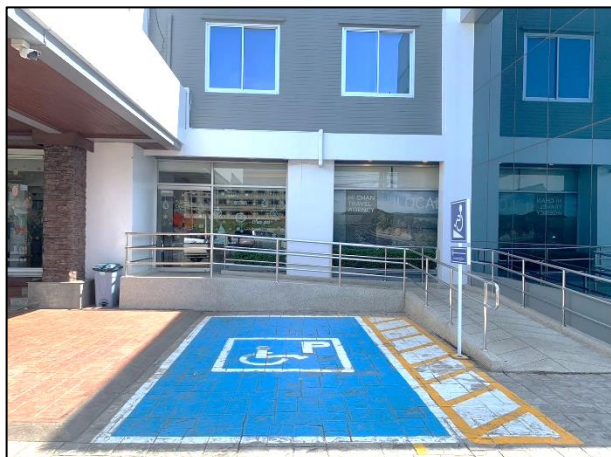
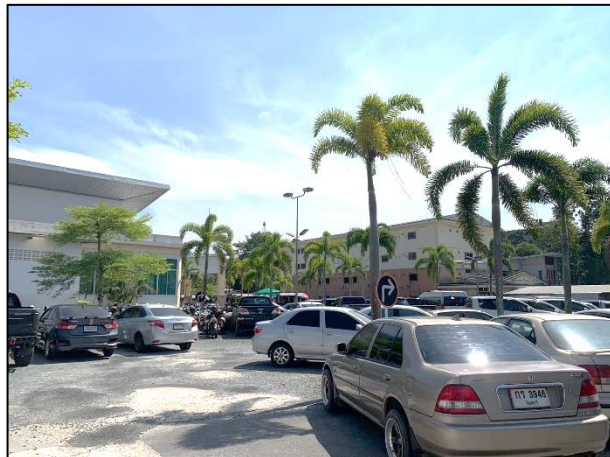
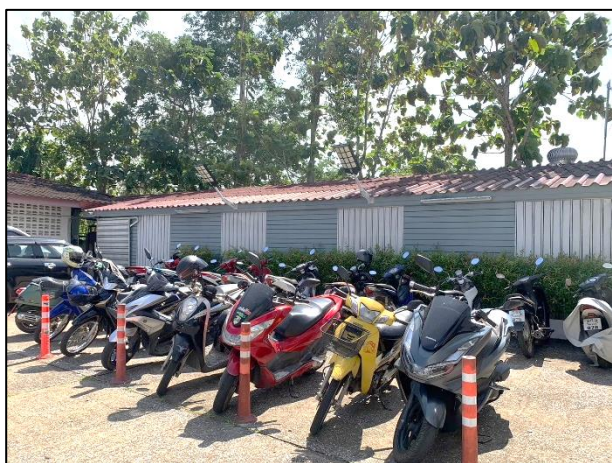
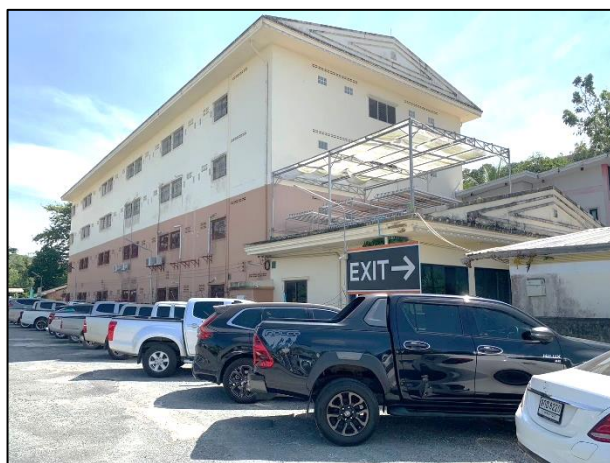
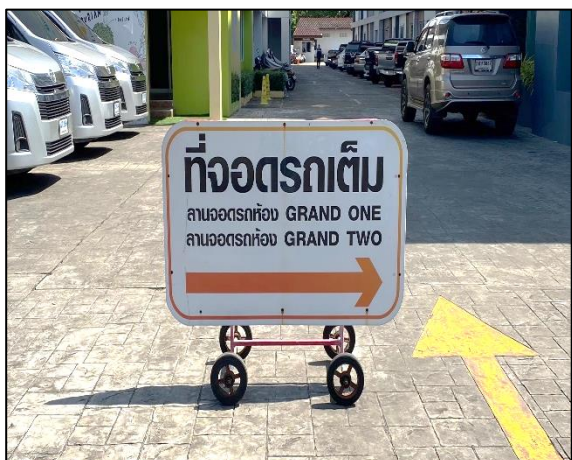
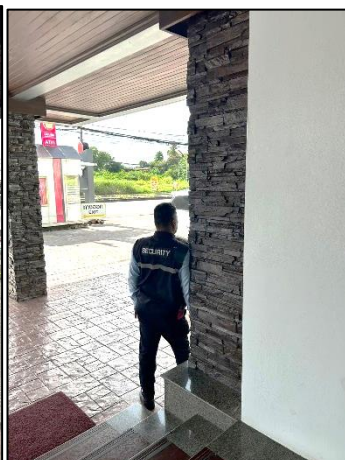
รูปที่ 2-1 (1)	การปฏิบัติตามมาตรการป้องกันและแก้ไขผลกระทบสิ่งแวดล้อม
ที่มา : บริษัท เนเชอรัล โอเพอเรชั่น จำกัด, ธันวาคม 2566

พื้นที่จอดรถภายในโครงการ

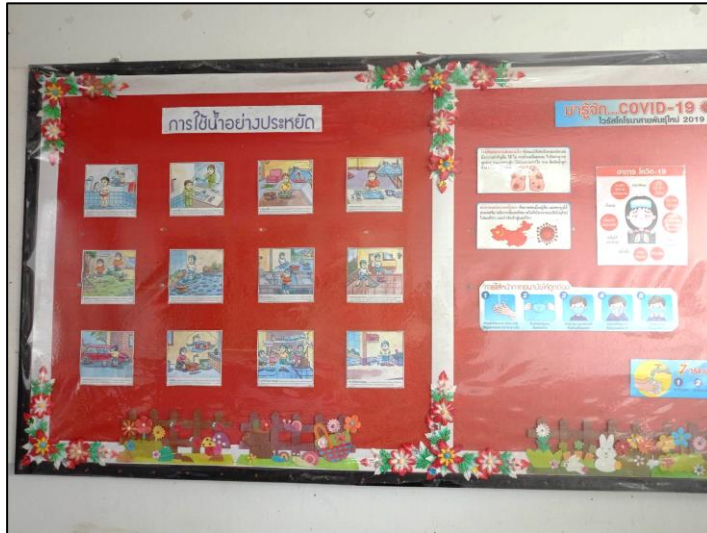
บอร์ดประชาสัมพันธ์การใช้น้ำอย่างประหยัด

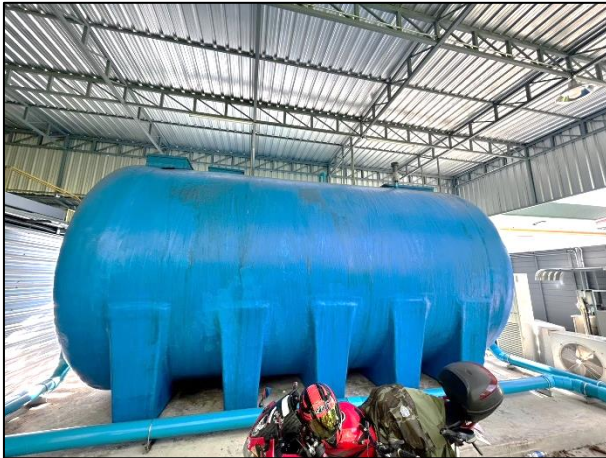
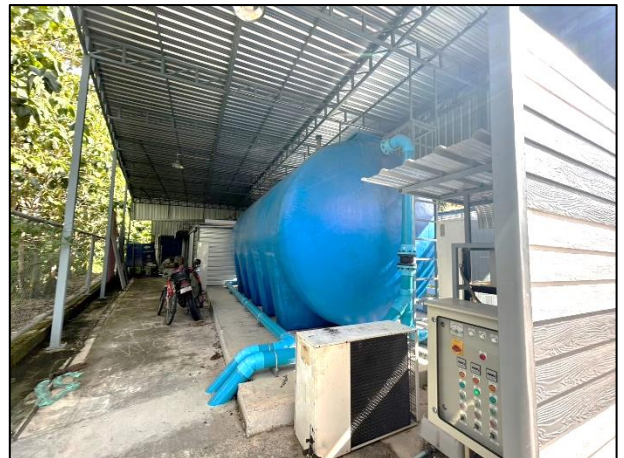
ระบบบำบัดน้ำเสียของโครงการ

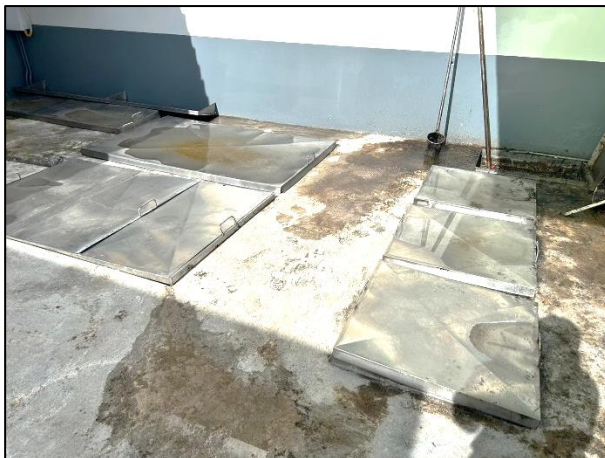
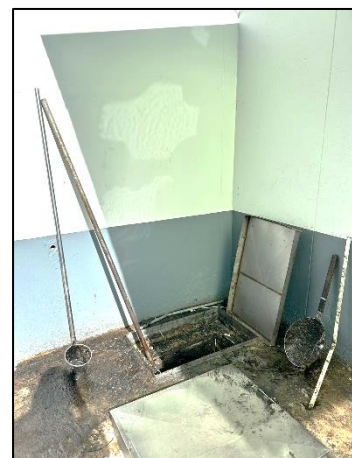
พนักงานทำการตักไขมันออกจากบ่อดักไขมัน เป็นประจำทุกวัน

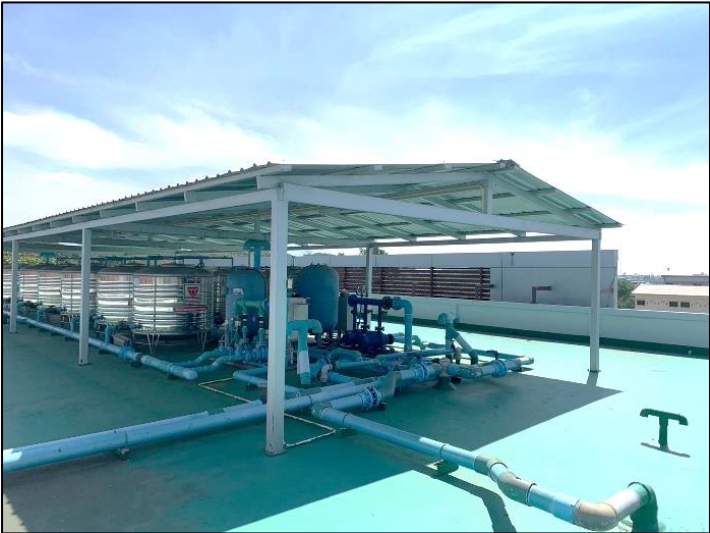
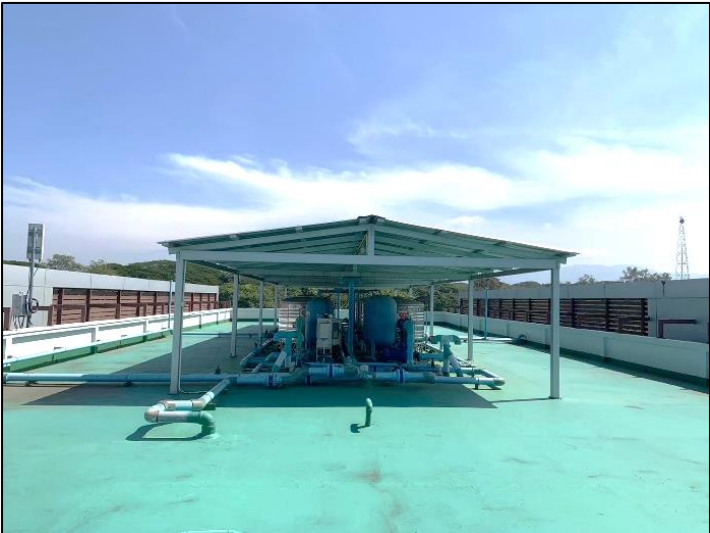
ถังเก็บน้ำใช้สำรองของโครงการ

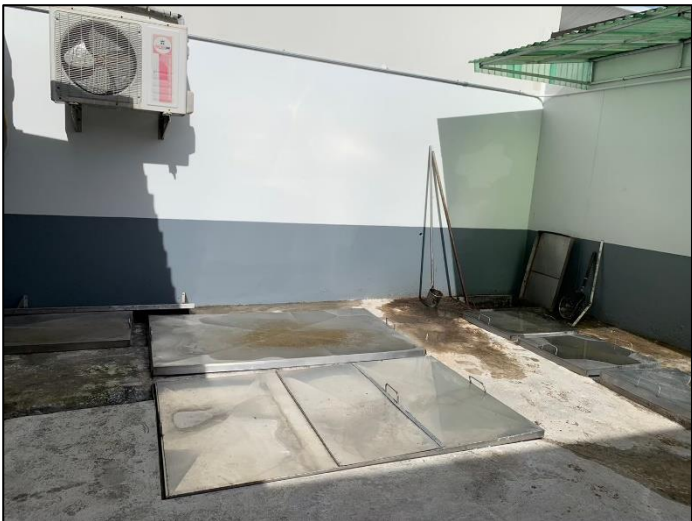
บ่อน้ำและบ่อตรวจวัดคุณภาพน้ำของโครงการ

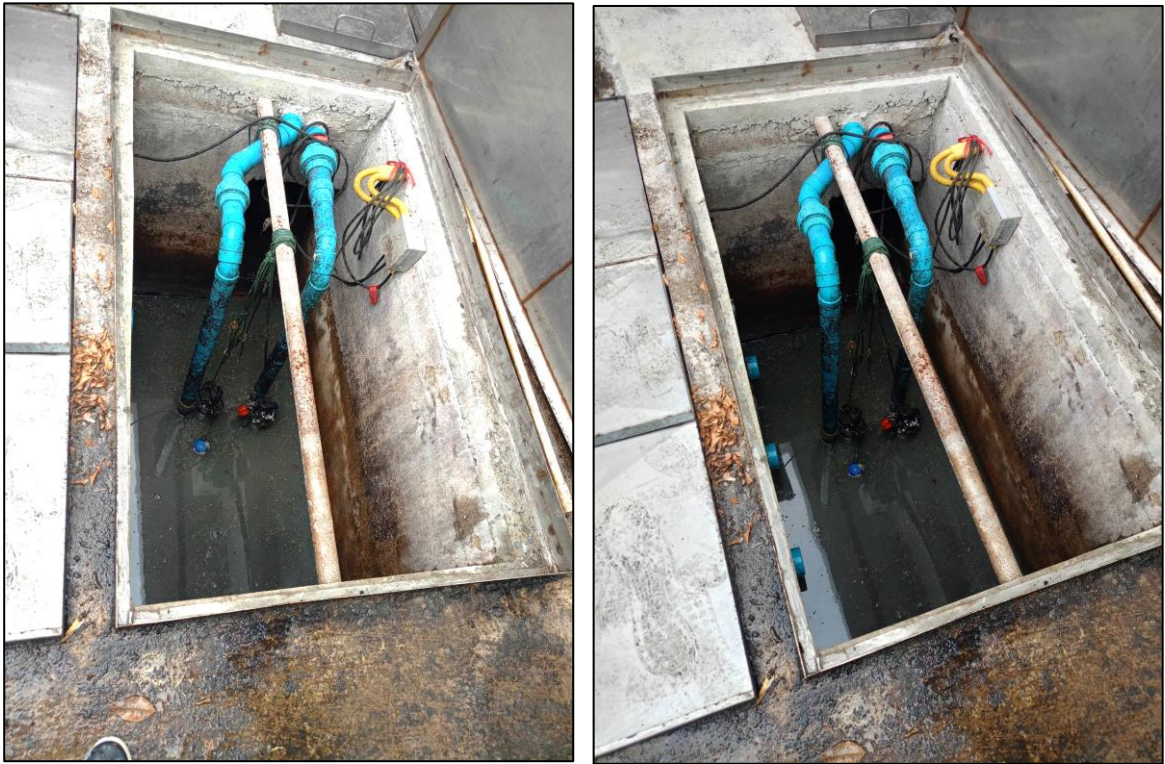
สภาพบ่อพักน้ำ บ่อตรวจสภาพน้ำ อยู่ในสภาพดีไม่มีสิ่งอุดตัน

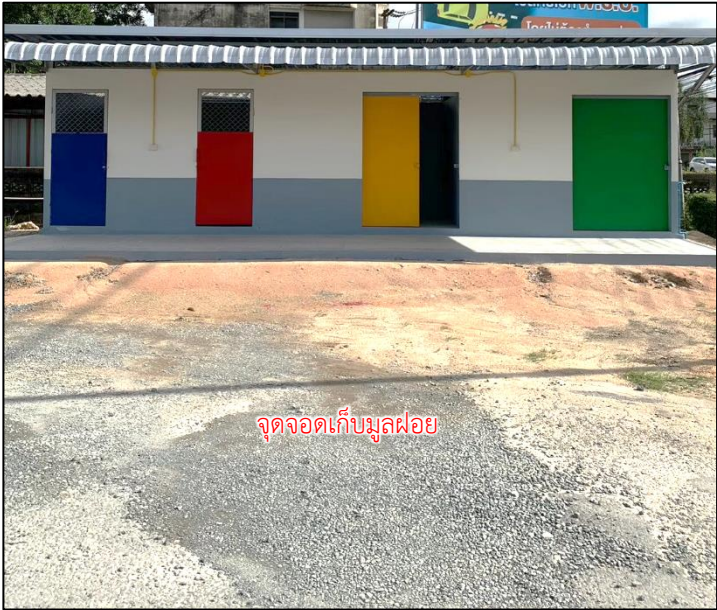
อาคารพักมูลฝอยรวมของโครงการ

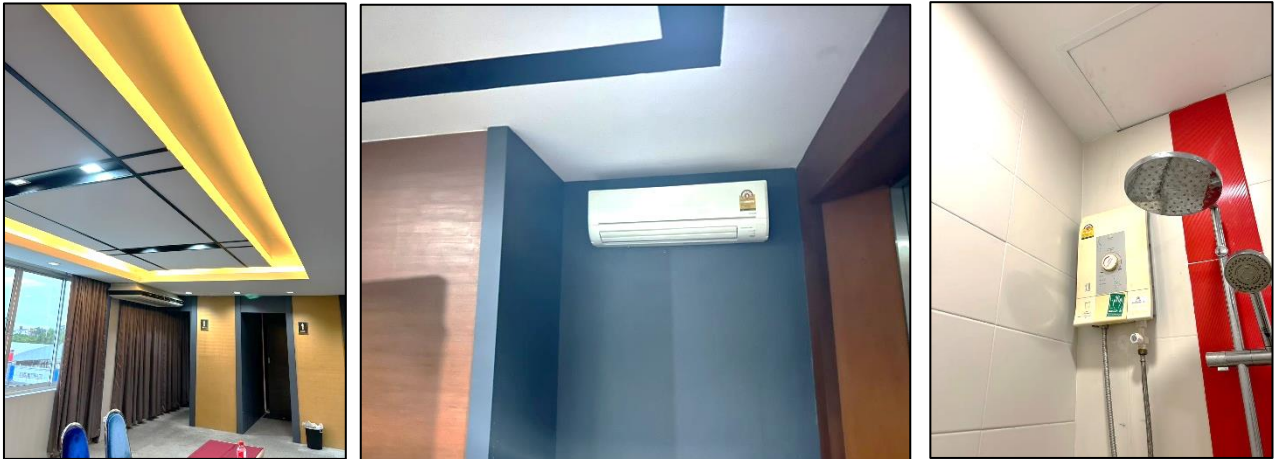
โครงการใช้หลอดไฟ LED ไฟระบบเซ็นเซอร์ และอุปกรณ์ที่มีสัญลักษณ์ฉลากประหยัดไฟเบอร์ 5

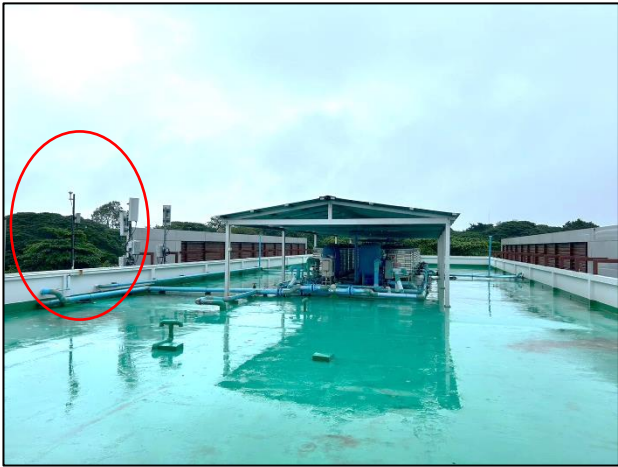
ระบบป้องกันฟ้าผ่า

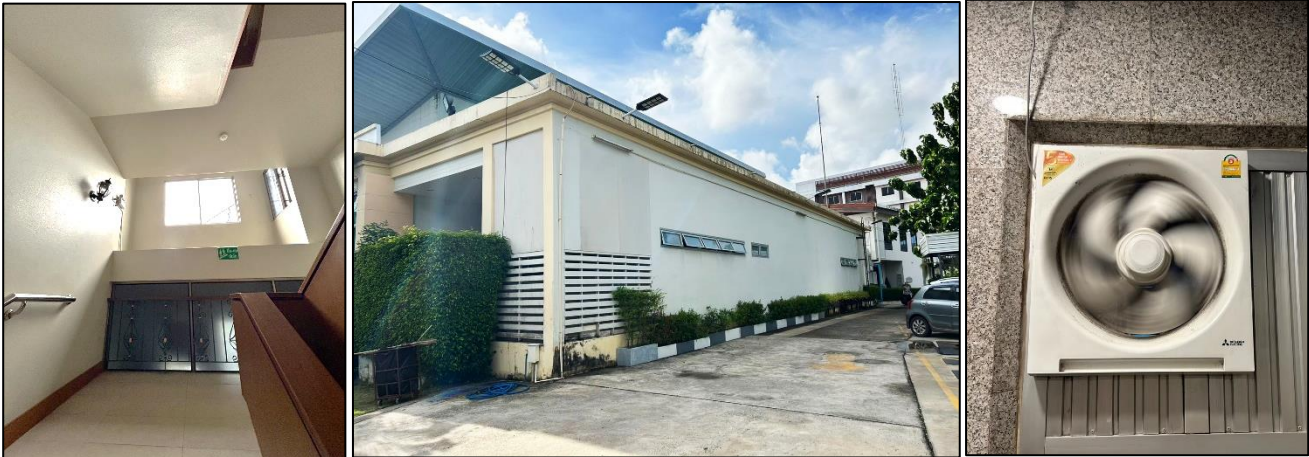
ช่องเปิดระบายอากาศและระบายความร้อนในอาคาร

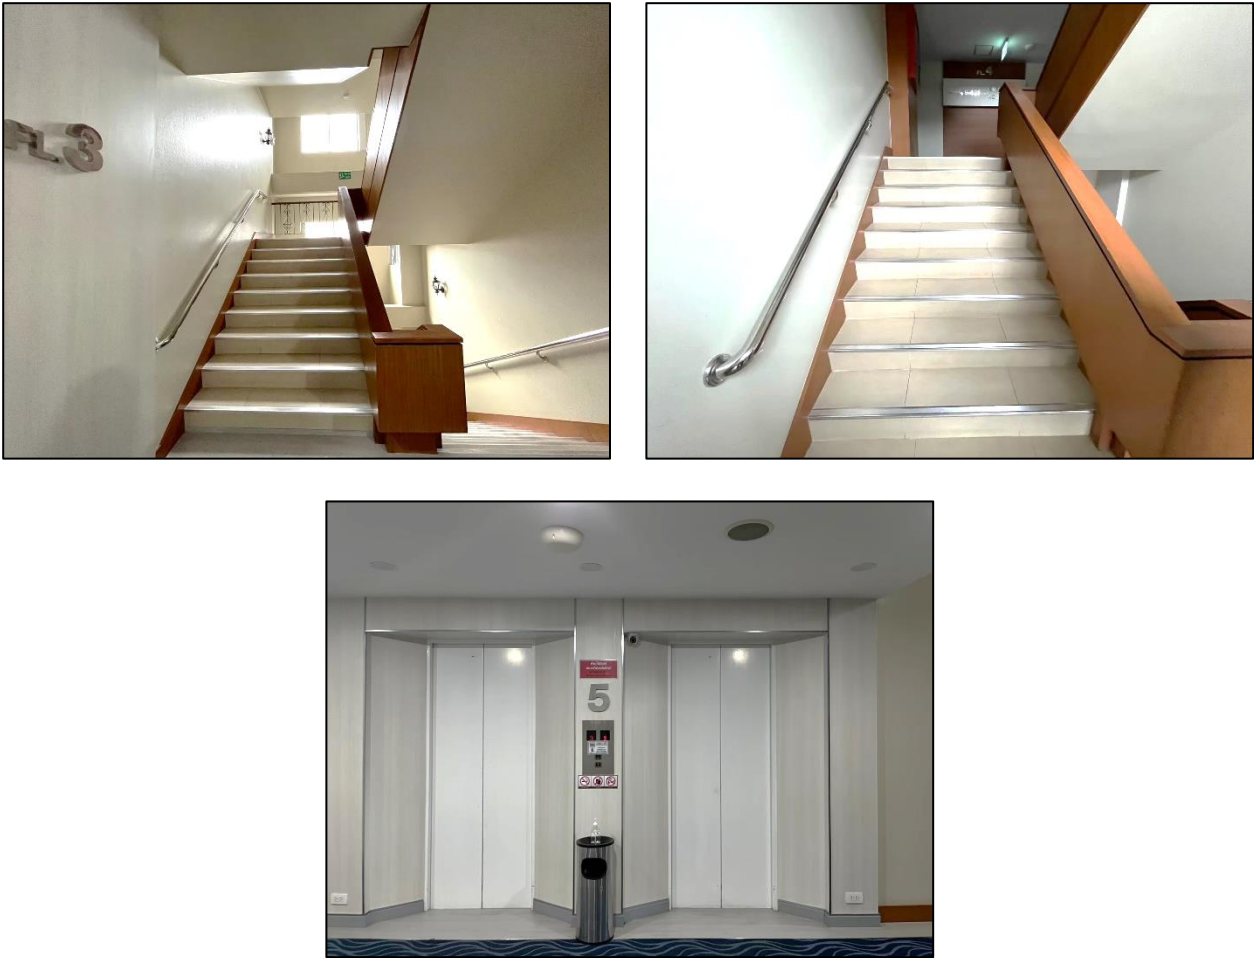
ป้ายแนะนำให้ขึ้น-ลงบันได และป้ายบอกหมายเลขชั้น บริเวณหน้าบันไดและหน้าลิฟต์

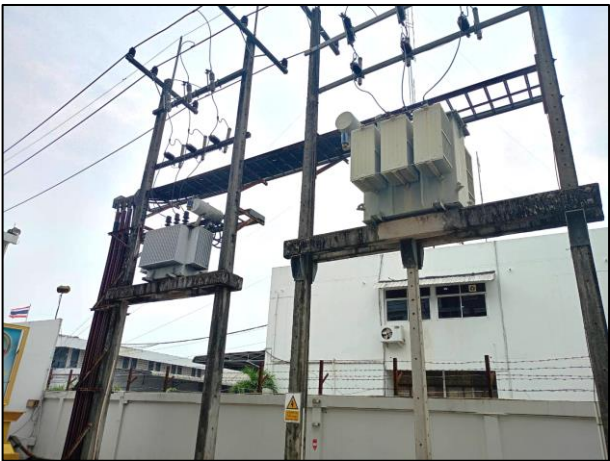
เสาไฟฟ้าและหม้อแปลงไฟฟ้า พร้อมติดป้ายเตือน “อันตรายไฟฟ้าแรงสูง”

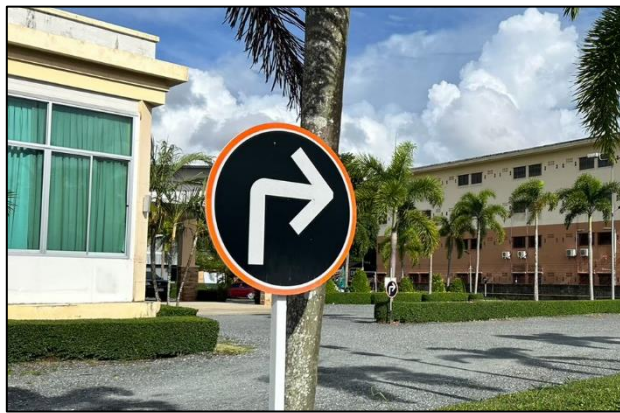
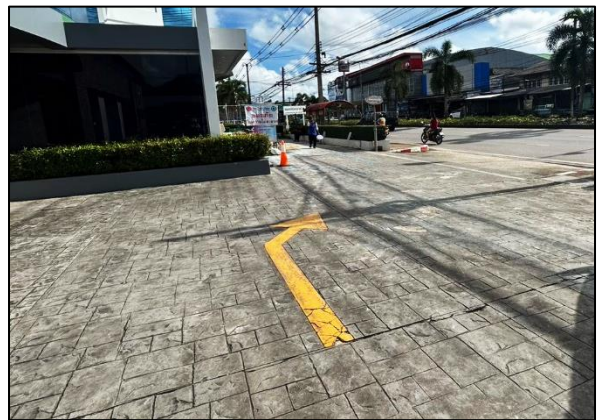
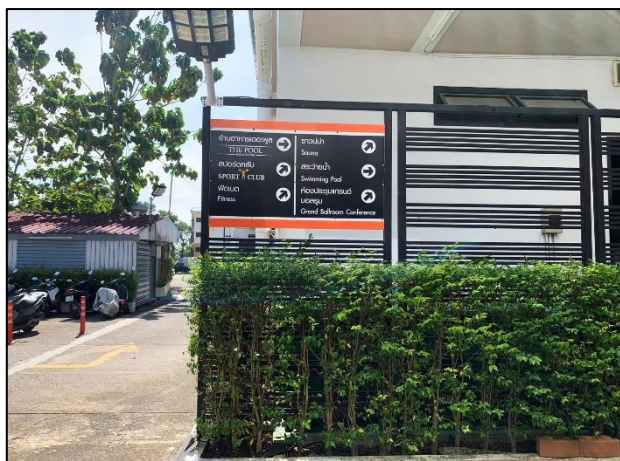
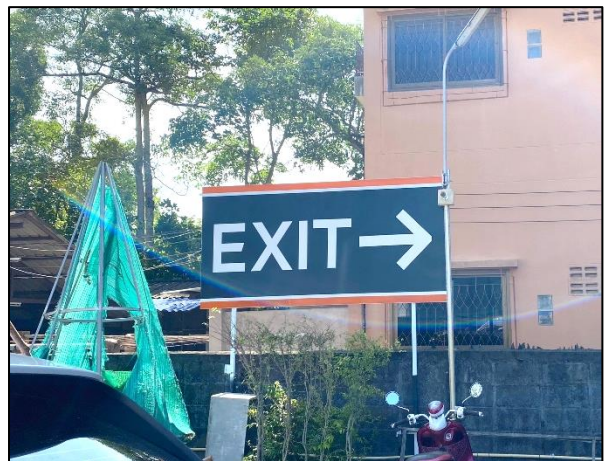
ป้ายจราจร และสัญลักษณ์ลูกศรบนพื้นที่ถนนแสดงทิศทางการขับเคลื่อนถนนรอบโครงการ

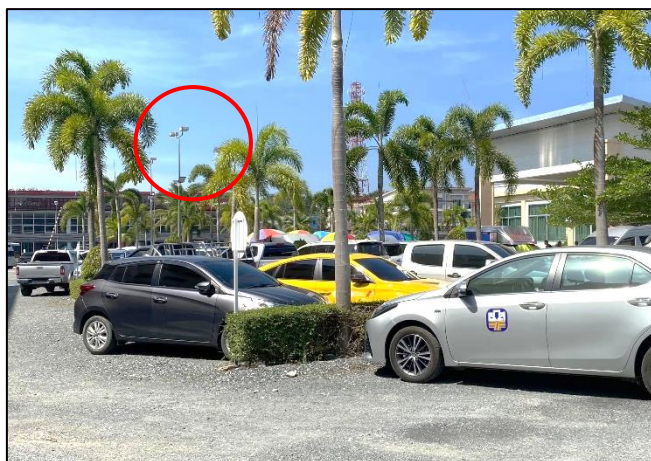
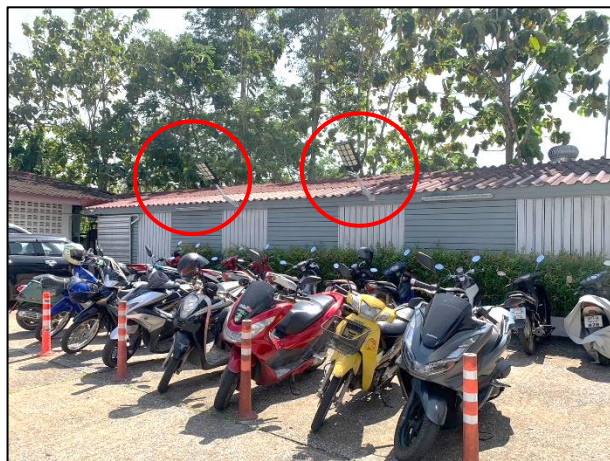
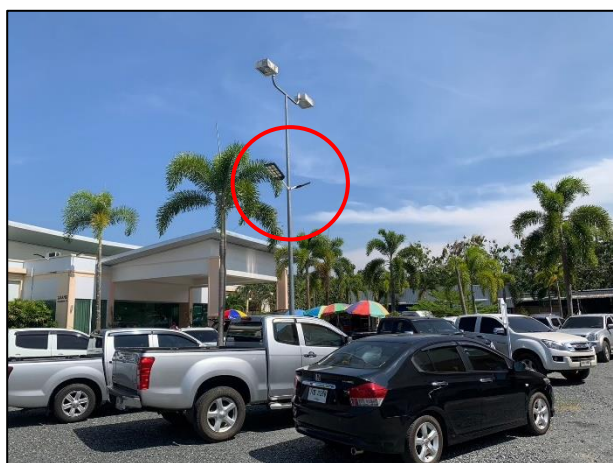
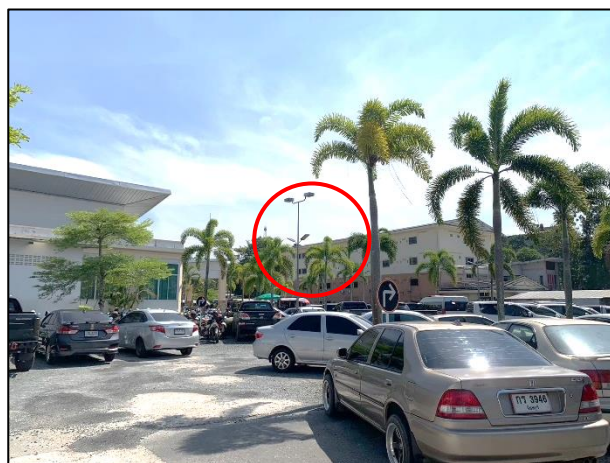
ไฟส่องสว่างบริเวณพื้นที่จอดรถ

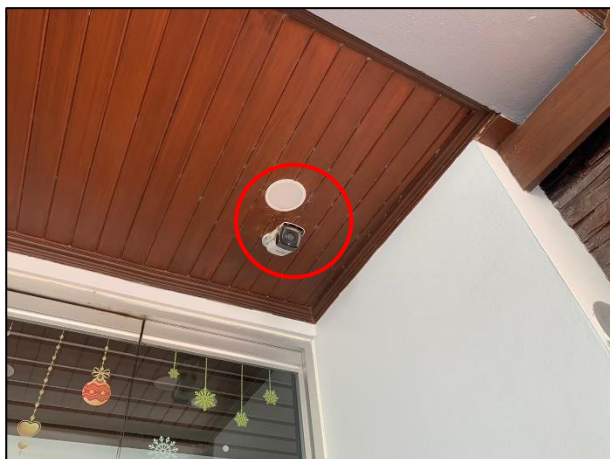
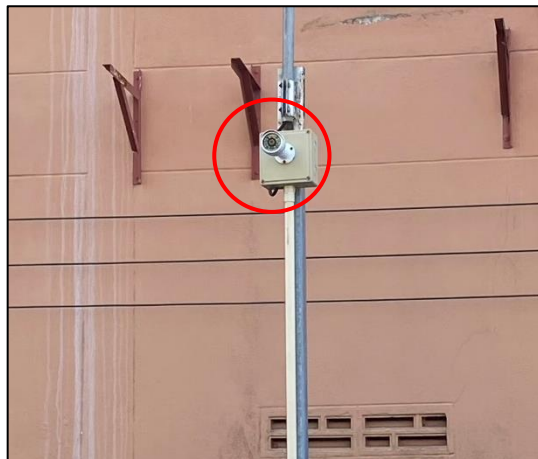
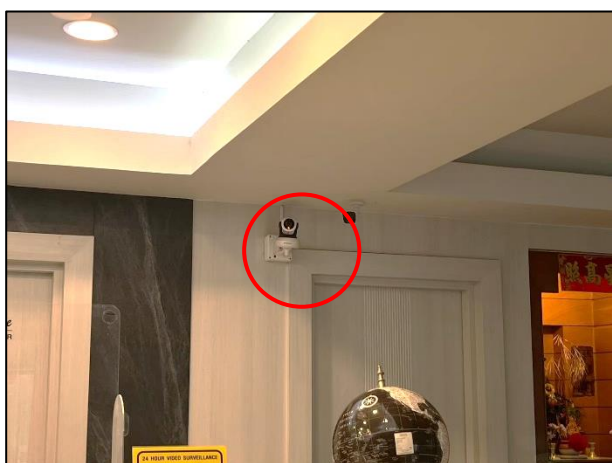
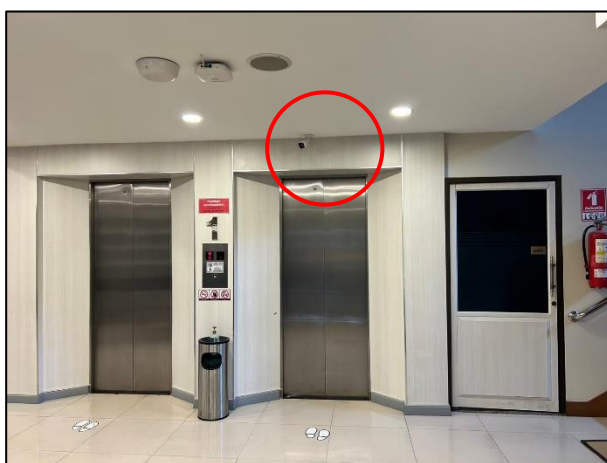
ติดตั้งกล้อง CCTV ภายในอาคารและภายนอกอาคาร

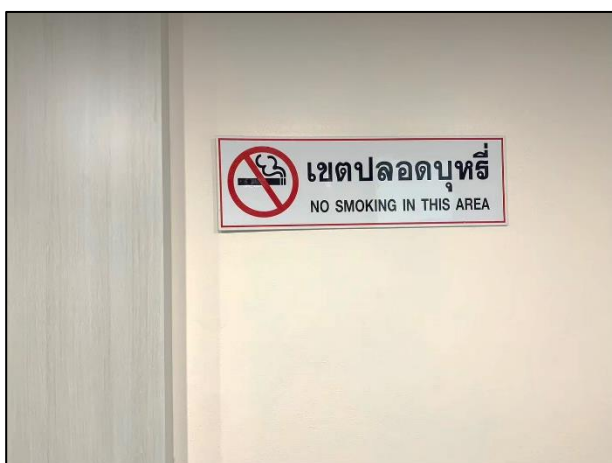
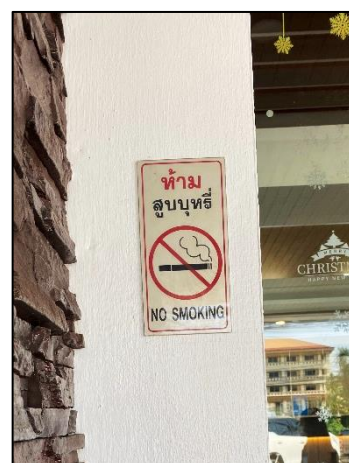
ป้ายห้ามสูบบุหรี่ตามสถานที่ต่างๆ ภายในโครงการ

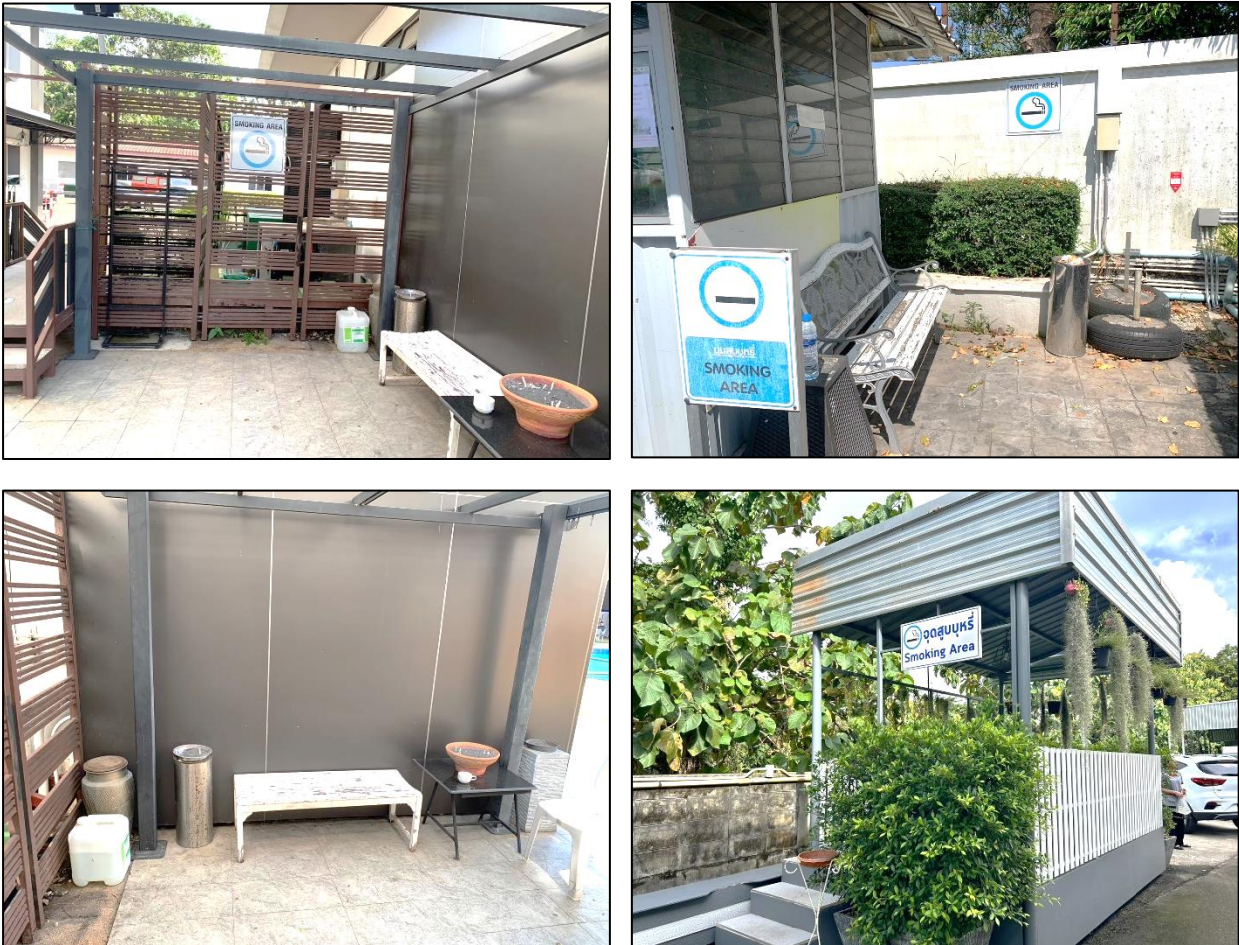
จัดให้มีพื้นที่สำหรับสูบบุหรี่ ไว้โดยเฉพาะ

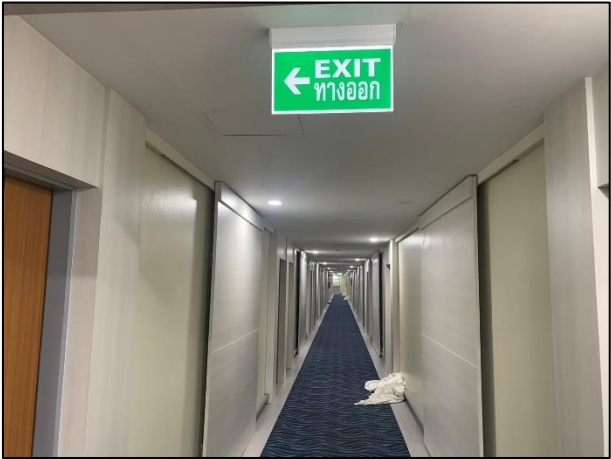
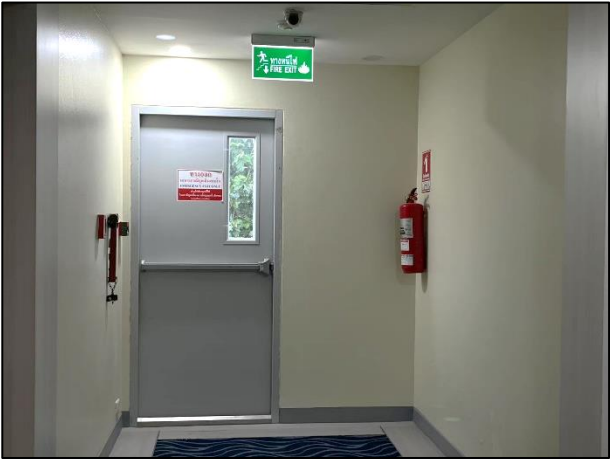
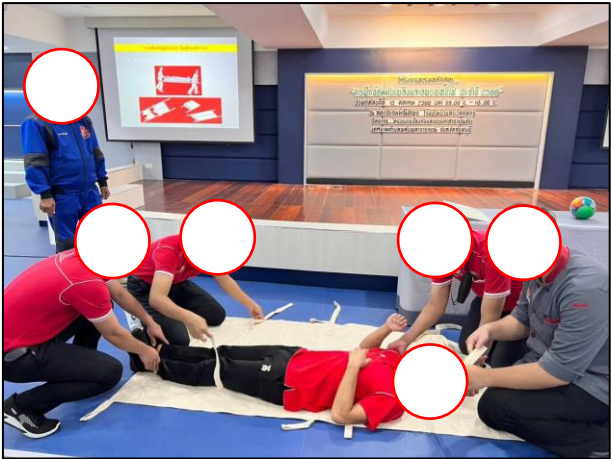
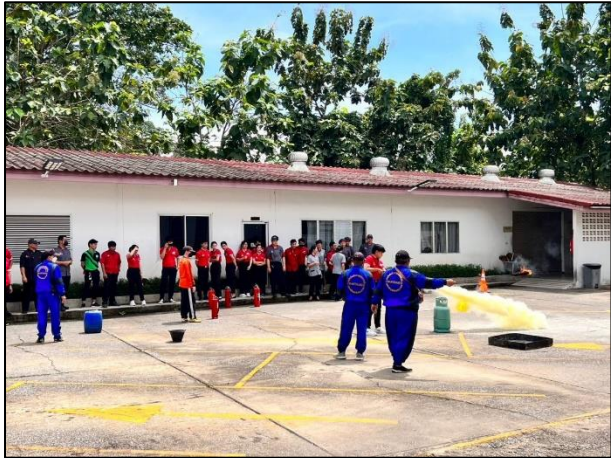
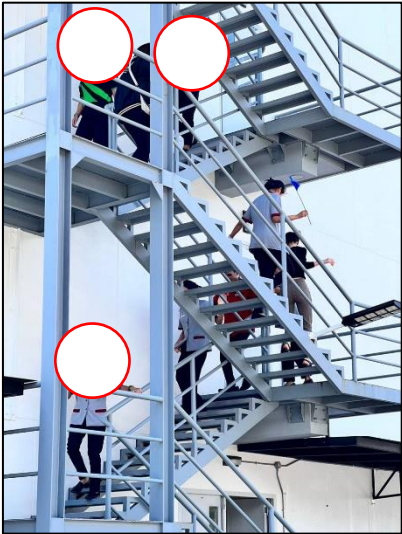
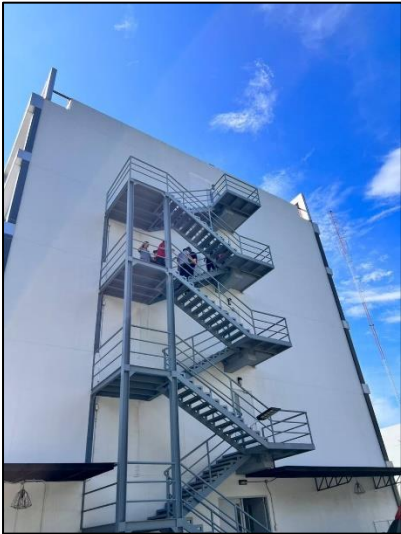
ประตูหนีไฟ บันไดหนีไฟ ป้ายบอกทางหนีไฟของโครงการ และการอบรมวิธีการใช้อุปกรณ์ของระบบป้องกันอัคคีภัย

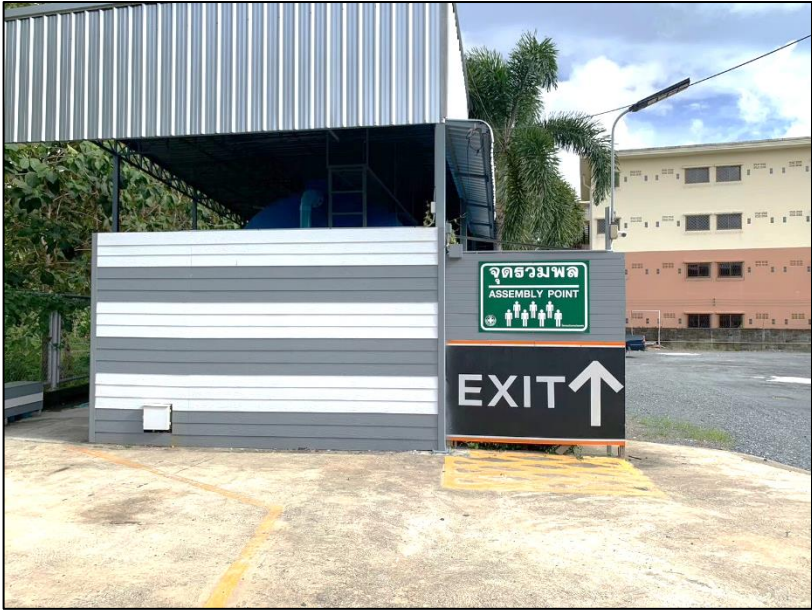
จุดรวมพลของโครงการ

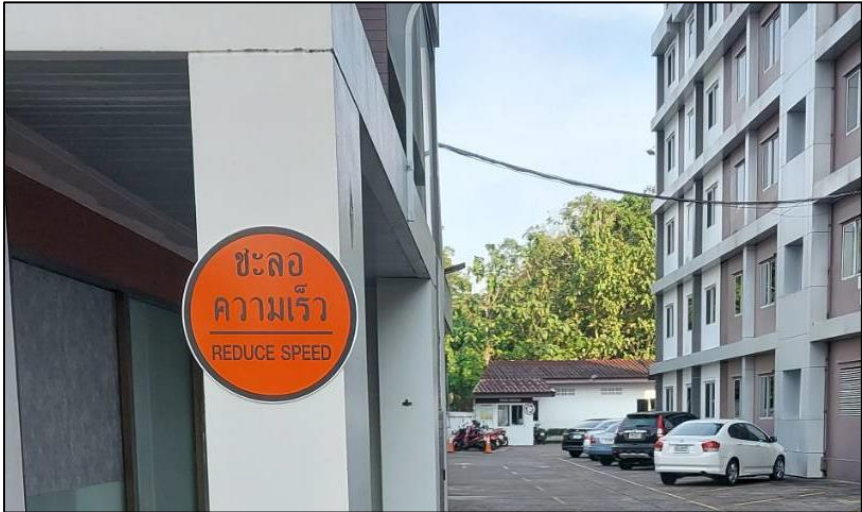
ป้ายเตือนชะลอความเร็ว

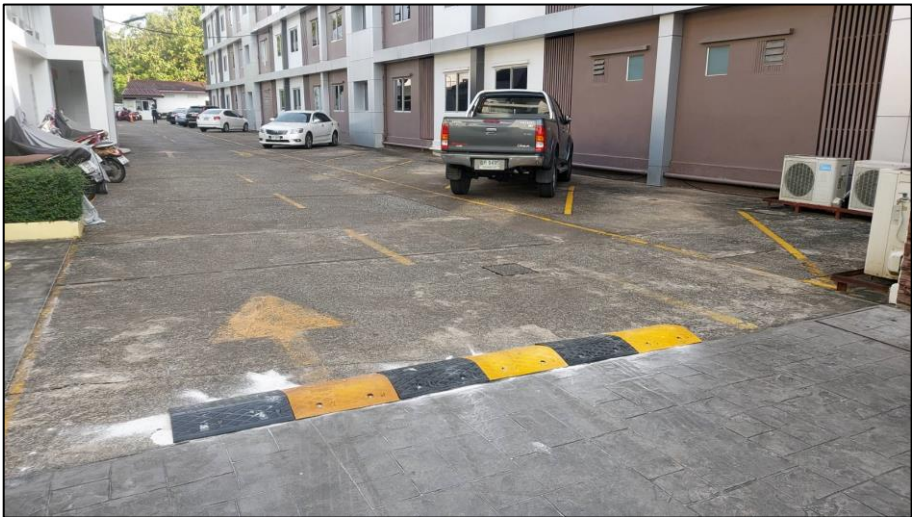
คันชะลอความเร็ว
