คลังน้ำมันร่วมฯ เซฟรอน บางจาก สุราษฎร์ธานี ของบริษัท เซฟรอน (ไทย) จำกัด และบริษัท บางจาก คอร์ปอเรชั่น จำกัด (มหาชน) อยู่ภายใต้การบริหารงานของบริษัท เซฟรอน (ไทย) จำกัด ตั้งอยู่ในพื้นที่ชุมชนบางกุ้ง 3 เขตเทศบาลนคร สุราษฎร์ธานี อำเภอเมืองสุราษฎร์ธานี จังหวัดสุราษฎร์ธานี ได้ดำเนินการก่อสร้างวางท่อส่งน้ำมัน จำนวน 3 เส้น เพื่อเพิ่มประสิทธิภาพในการขนถ่ายน้ำมันสำเร็จรูปจากคลังบริเวณท่าเรือมายังสถานีขนถ่ายน้ำมันที่คลังน้ำมันร่วมฯ เซฟรอน บางจาก สุราษฎร์ธานี ซึ่งปัจจุบันมีท่อขนถ่ายน้ำมันที่มีอยู่เดิม จำนวน 2 เส้น วางในท่อคอนกรีตเสริมเหล็ก (Box Culvert) ลอดผ่านทางหลวงหมายเลข 4079 (ถนนสายปากน้ำ) ดังรูปที่ 1.1-1 โดยแนวท่อขนส่งน้ำมันวางเพิ่มเติมเชื่อมต่อระหว่างคลังน้ำมันร่วมฯ ที่อยู่คนละฝั่งของถนนสายปากน้ำ โดยวางในท่อคอนกรีตเสริมเหล็ก (Box Culvert) ที่มีอยู่เดิม

ดังนั้น เพื่อเป็นการปฏิบัติตามมาตรการป้องกันและแก้ไขผลกระทบสิ่งแวดล้อม และมาตรการติดตามตรวจสอบผลกระทบสิ่งแวดล้อม บริษัท สตาร์ พูเอลส์ มาร์เก็ตติ้ง จำกัด จึงได้มอบหมายให้บริษัท เอสจีเอส (ประเทศไทย) จำกัด เป็นผู้ดำเนินการตรวจติดตามการปฏิบัติตามมาตรการป้องกันและแก้ไขผลกระทบสิ่งแวดล้อม และมาตรการติดตามตรวจสอบผลกระทบสิ่งแวดล้อม พร้อมทั้งจัดทำรายงานผลการปฏิบัติตามมาตรการฯ เสนอต่อหน่วยงานของรัฐซึ่งมีอำนาจอนุญาตตามกฎหมายให้โครงการดำเนินการได้ (ต

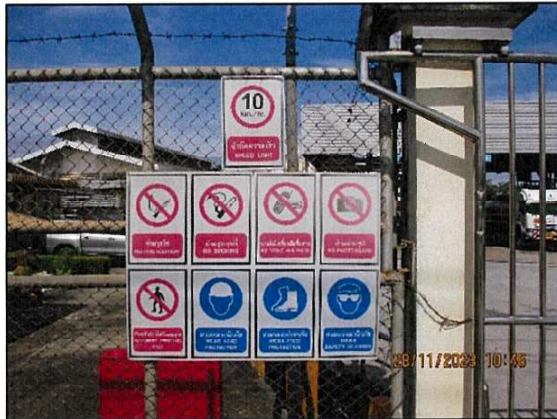
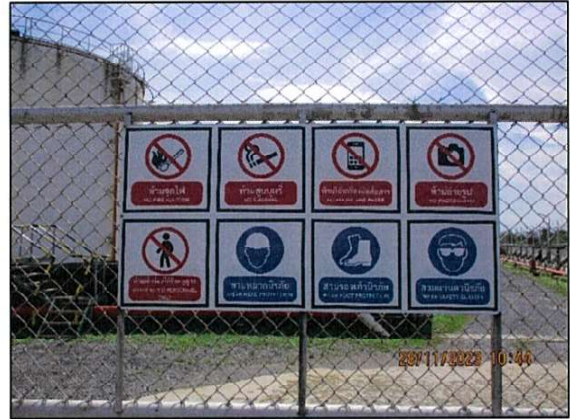
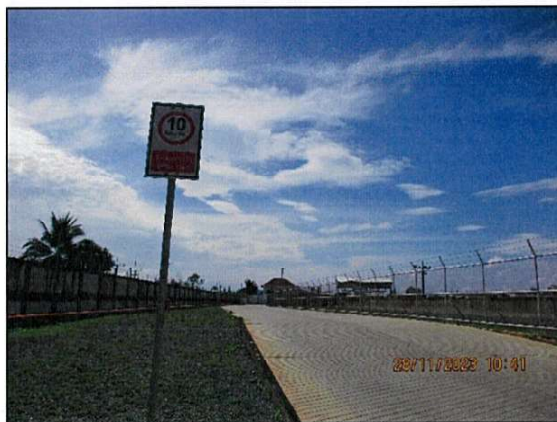
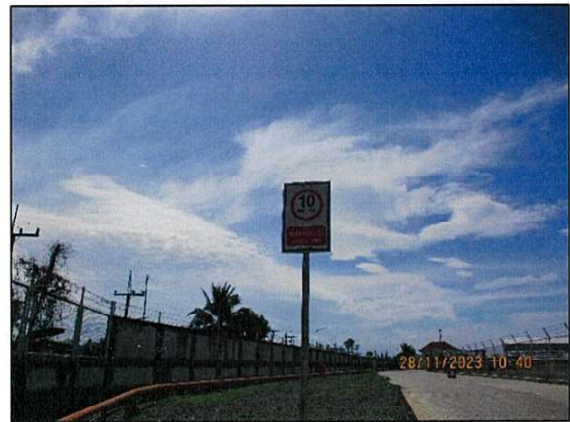
ภาพถ่ายที่ 2.2-1 ป้ายจำกัดความเร็วในพื้นที่ทางเข้า-ออกคลังน้ำมันร่วมด้านท่าเทียบเรือ และด้านคลังน้ำมัน

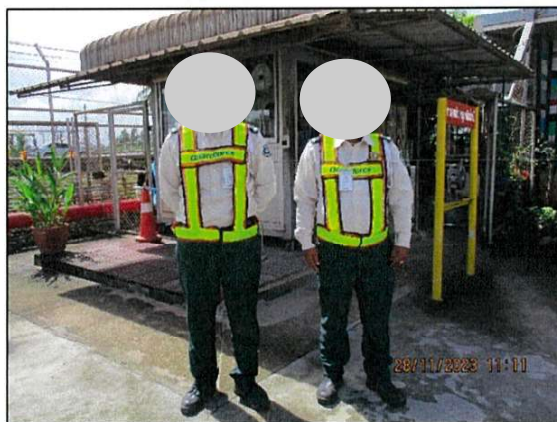
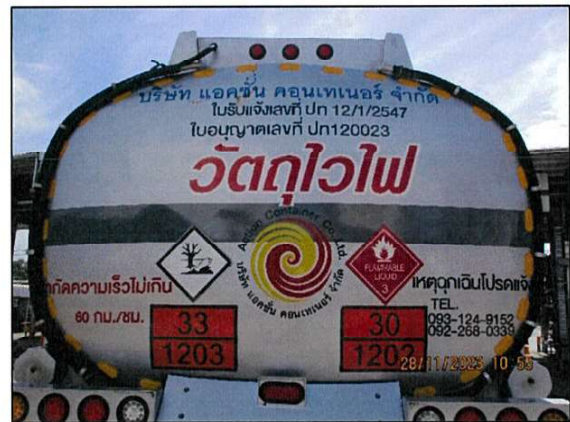
ภาพถ่ายที่ 2.2-2 เจ้าหน้าที่รักษาความปลอดภัยบริเวณ  
ทางเข้า-ออกคลังน้ำมันร่วมด้านท่าเทียบเรือ

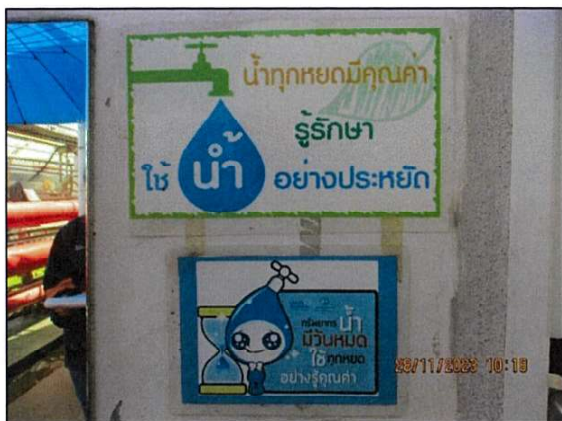
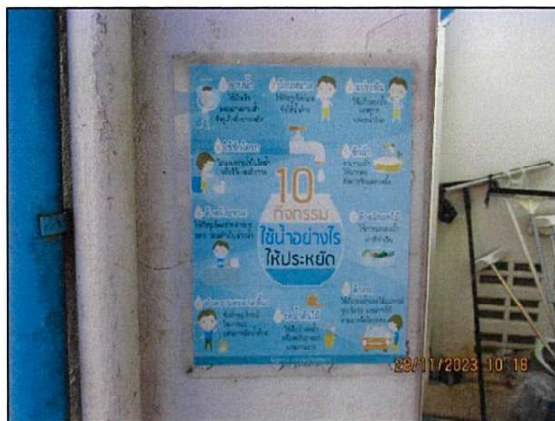
3. การใช้น้ำ	1. ประชาสัมพันธ์ให้คนงานก่อสร้างและพนักงานที่ปฏิบัติงานในพื้นที่คลังน้ำมันฯ ใช้น้ำอย่างมีประสิทธิภาพ	✓						- โครงการได้มีการรณรงค์ให้คนงานและพนักงานที่ปฏิบัติงานในพื้นที่คลังน้ำมันฯ ให้น้ำอย่างประหยัดโดยการติดตั้งป้ายประชาสัมพันธ์บริเวณห้องสุขา	-	บริเวณพื้นที่คลังน้ำมันร่วมๆ ด้านท่าเทียบเรือ	- ภาพถ่ายที่ 2.2-4 ป้ายประชาสัมพันธ์เรื่องการใช้น้ำ

ภาพถ่ายที่ 2.2-4 ป้ายประชาสัมพันธ์รณรงค์เรื่องการใช้น้ำ

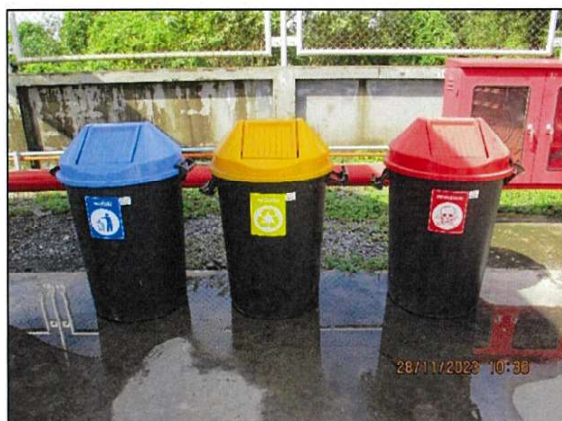
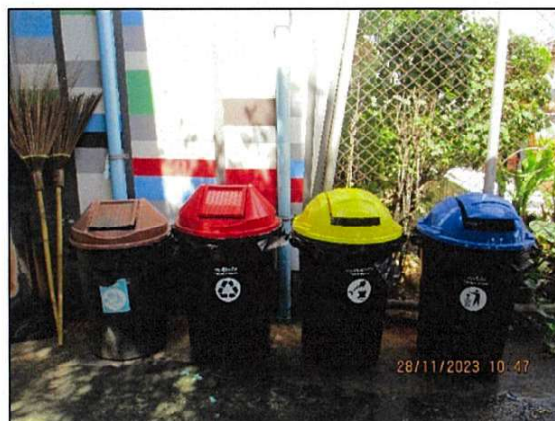
2. คัดแยกขยะและวัสดุจากการก่อสร้างที่ สามารถนำมากลับมาใช้ใหม่ออกจากขยะมูล ฝอยโดยทั่วไปเพื่อนำกลับมาใช้ซ้ำหรือนำไป จำหน่ายให้แก่บริษัทรับซื้อต่อไป	✓						- โครงการมีการคัดแยกขยะ มีการจัดเตรียมถัง ขยะแยกประเภท เพื่อนำกลับมาใช้ซ้ำหรือ นำไปจำหน่ายให้แก่บริษัทรับซื้อต่อไป เช่น การนำกระดาษกลับมาใช้ใหม่ด้วยการใช้ กระดาษ 2 หน้า	-	พื้นที่โครงการและ พื้นที่คลังน้ำมันร่วมฯ ด้านท่าเทียบเรือ	- ภาพถ่ายที่ 2.2-5 ถังขยะแยกประเภท

ภาพถ่ายที่ 2.2-5 ถังขยะแยกประเภทในบริเวณต่างๆ

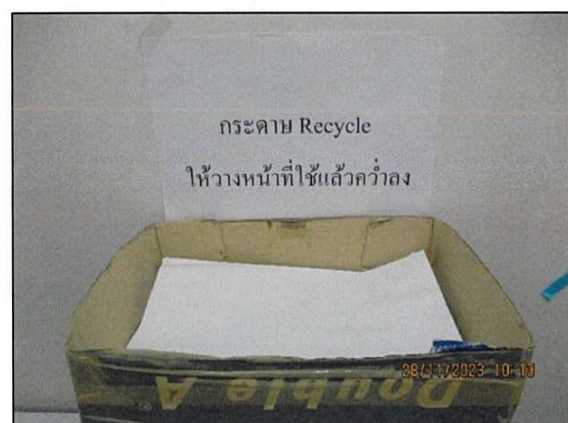
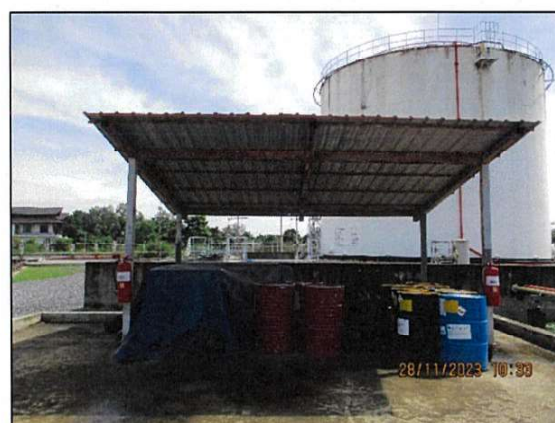
4. รณรงค์ให้พนักงานที่ปฏิบัติงานในพื้นที่คลัง น้ำมันร่วมฯ ลดปริมาณขยะจากการดำเนิน ชีวิตประจำวัน เช่น เศษอาหาร ภาชนะบรรจุ อาหาร เศษกระดาษ เป็นต้น เพื่อลดภาระ การจัดการขยะของเทศบาลนครสุราษฎร์ธานี	✓						- โครงการได้มีการรณรงค์ให้พนักงานที่ ปฏิบัติงานในพื้นที่คลังน้ำมันร่วมฯ ลดปริมาณ ขยะจากการดำเนินชีวิตประจำวัน โดยการทิ้ง ขยะแยกประเภท การใช้จ่าย เช่น การนำ กระดาษกลับมาใช้ใหม่ด้วยการใช้กระดาษให้ ครบ 2 หน้าก่อนทิ้งและส่งกำจัด	-	พื้นที่โครงการและ พื้นที่คลังน้ำมันร่วมฯ ด้านท่าเทียบเรือ	- ภาพถ่ายที่ 2.2-6 จุดรณรงค์ให้ พนักงานใช้ กระดาษ 2 หน้า

ภาพถ่ายที่ 2.2-6 จุดรณรงค์ให้พนักงานใช้กระดาษ 2 หน้า

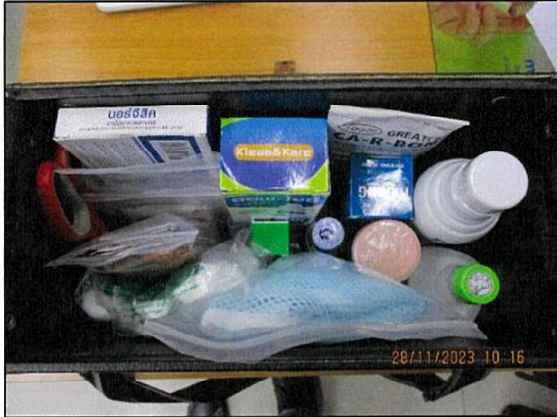
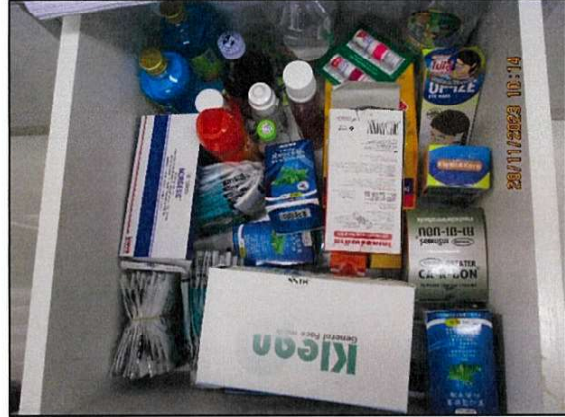
ภาพถ่ายที่ 2.2-8 อุปกรณ์ปฐมพยาบาลเบื้องต้นประจำโครงการ

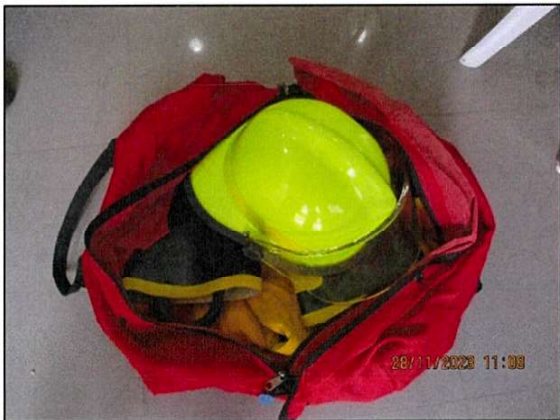
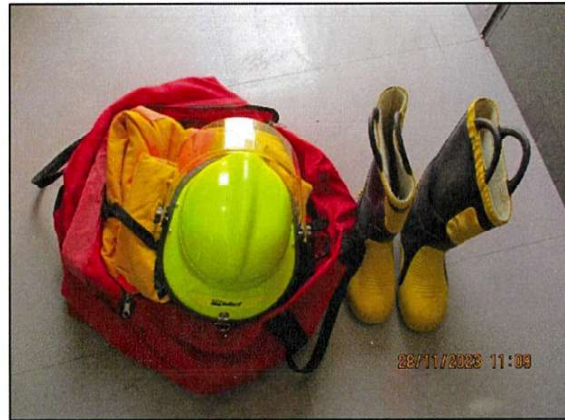
ภาพถ่ายที่ 2.2-9 การจัดเตรียมอุปกรณ์ป้องกันอันตรายส่วนบุคคล

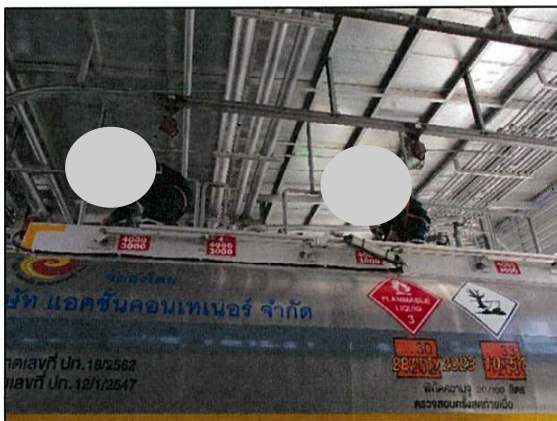
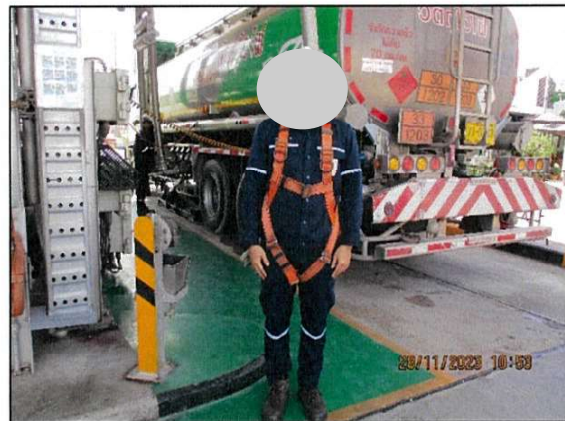
ภาพถ่ายที่ 2.2-10 พนักงานสวมใส่อุปกรณ์ป้องกันอันตรายส่วนบุคคลขณะปฏิบัติงาน

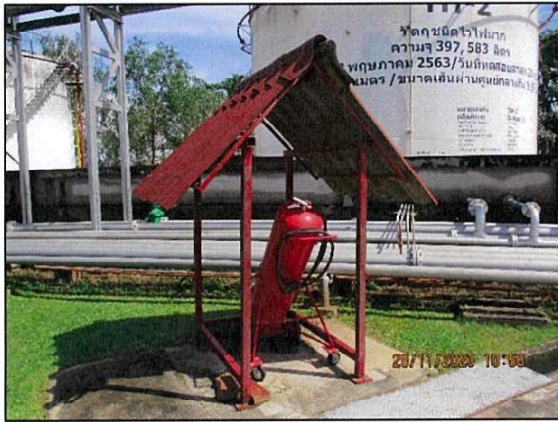
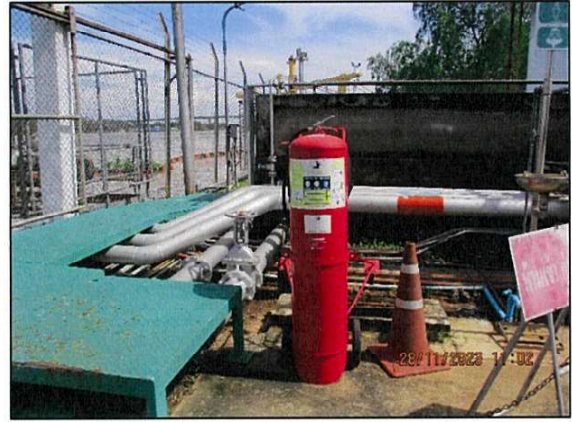
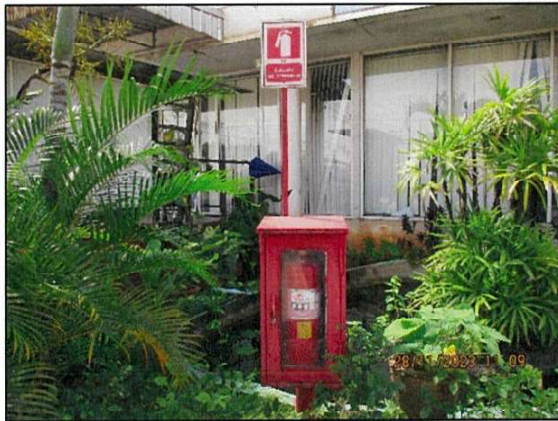
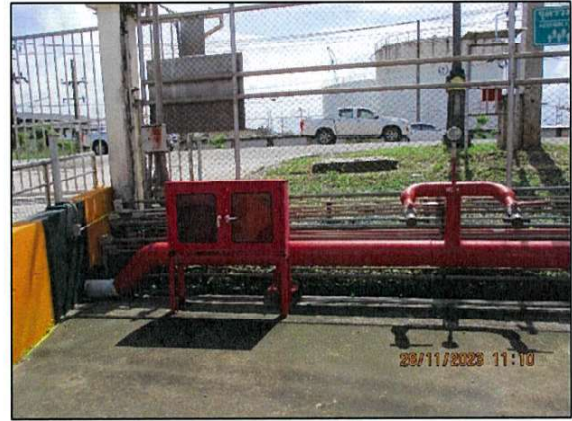
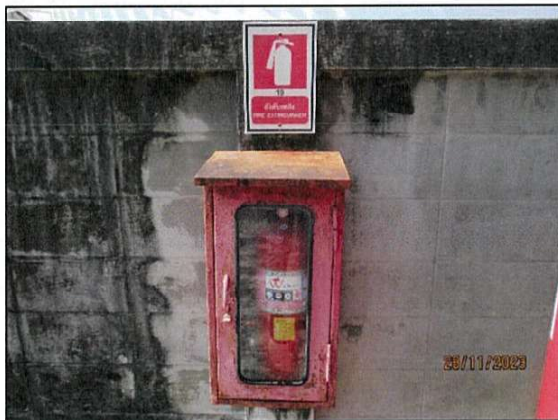
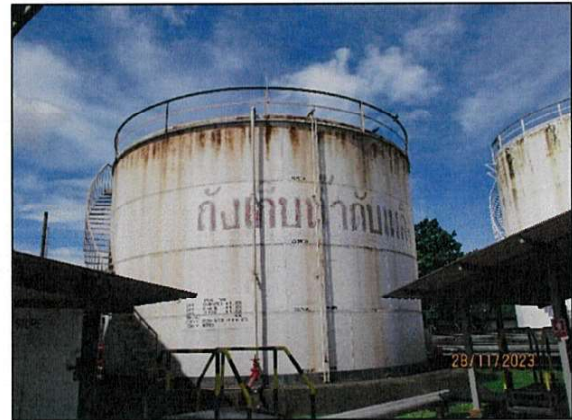
ภาพถ่ายที่ 2.2-12 อุปกรณ์ป้องกัน และระงับอัคคีภัย (ต่อ)

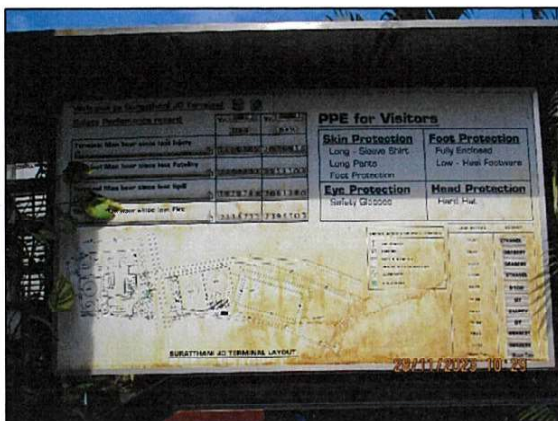
ภาพถ่ายที่ 2.2-13 ป้ายสติติดอุบัติเหตุ

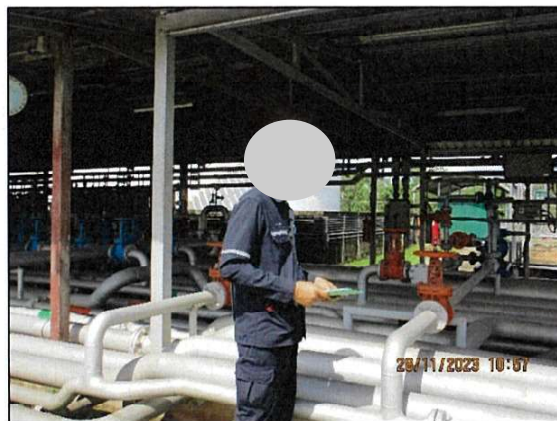
ภาพถ่ายที่ 2.2-14 การตรวจสอบบริเวณท่อส่งน้ำมันด้วย  
สายตา

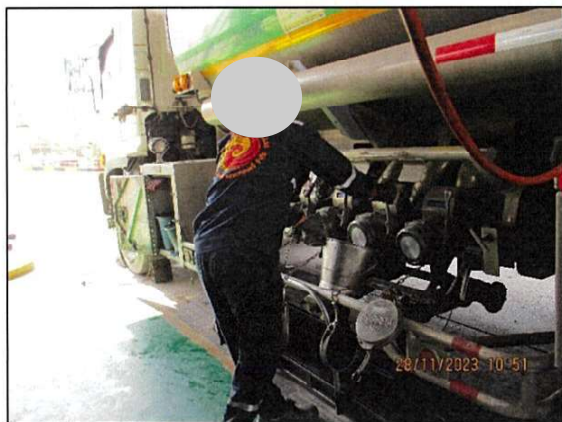
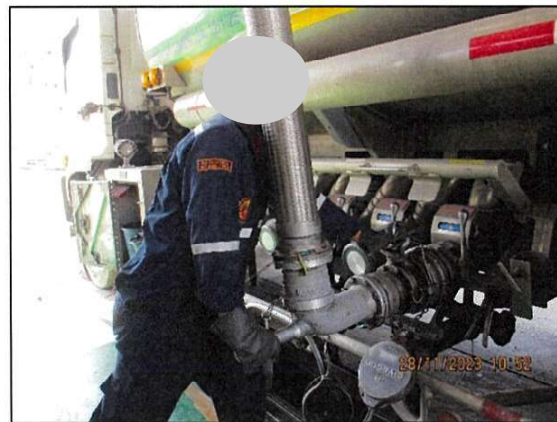
ภาพถ่ายที่ 2.2-15 การตรวจสอบระบบท่อด้วยสายตาระหว่างรับผลิตภัณฑ์ทางรถยนต์

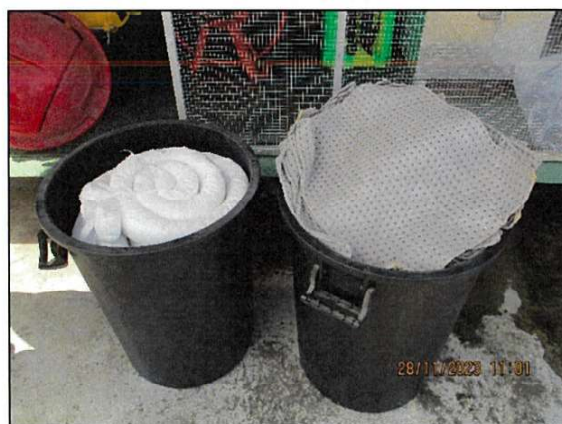
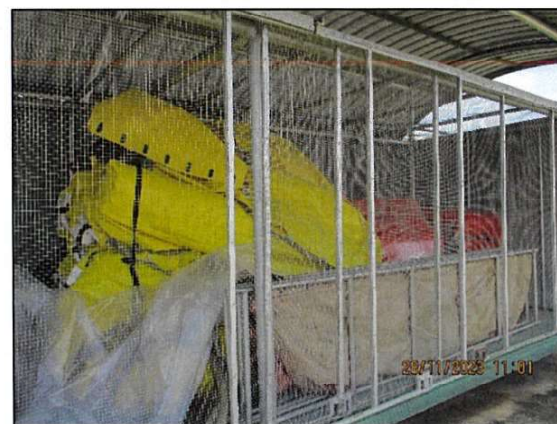
ภาพถ่ายที่ 2.2-16 วัสดุดูดซับน้ำมัน

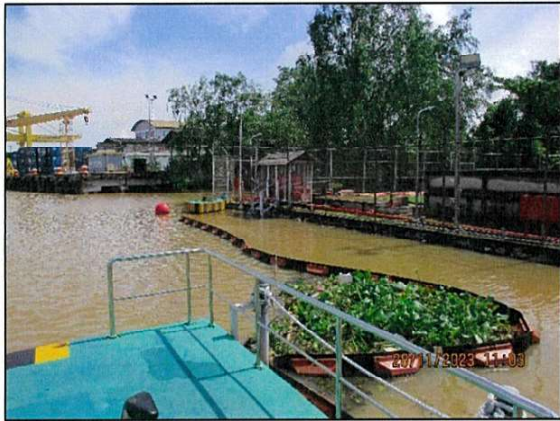
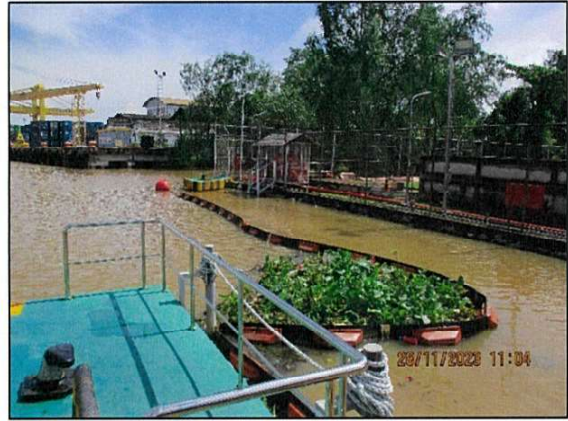
ภาพถ่ายที่ 2.2-17 พุน้ำกักเก็บคราบน้ำมันบริเวณท่าเทียบเรือ
