## บทที่ 2

### ผลการปฏิบัติตามมาตรการป้องกันและแก้ไขผลกระทบสิ่งแวดล้อม

โครงการบ้านเอื้ออาทร ระยะที่ 3/1 จังหวัดสุรินทร์ เดือนมกราคม-มิถุนายน 2563

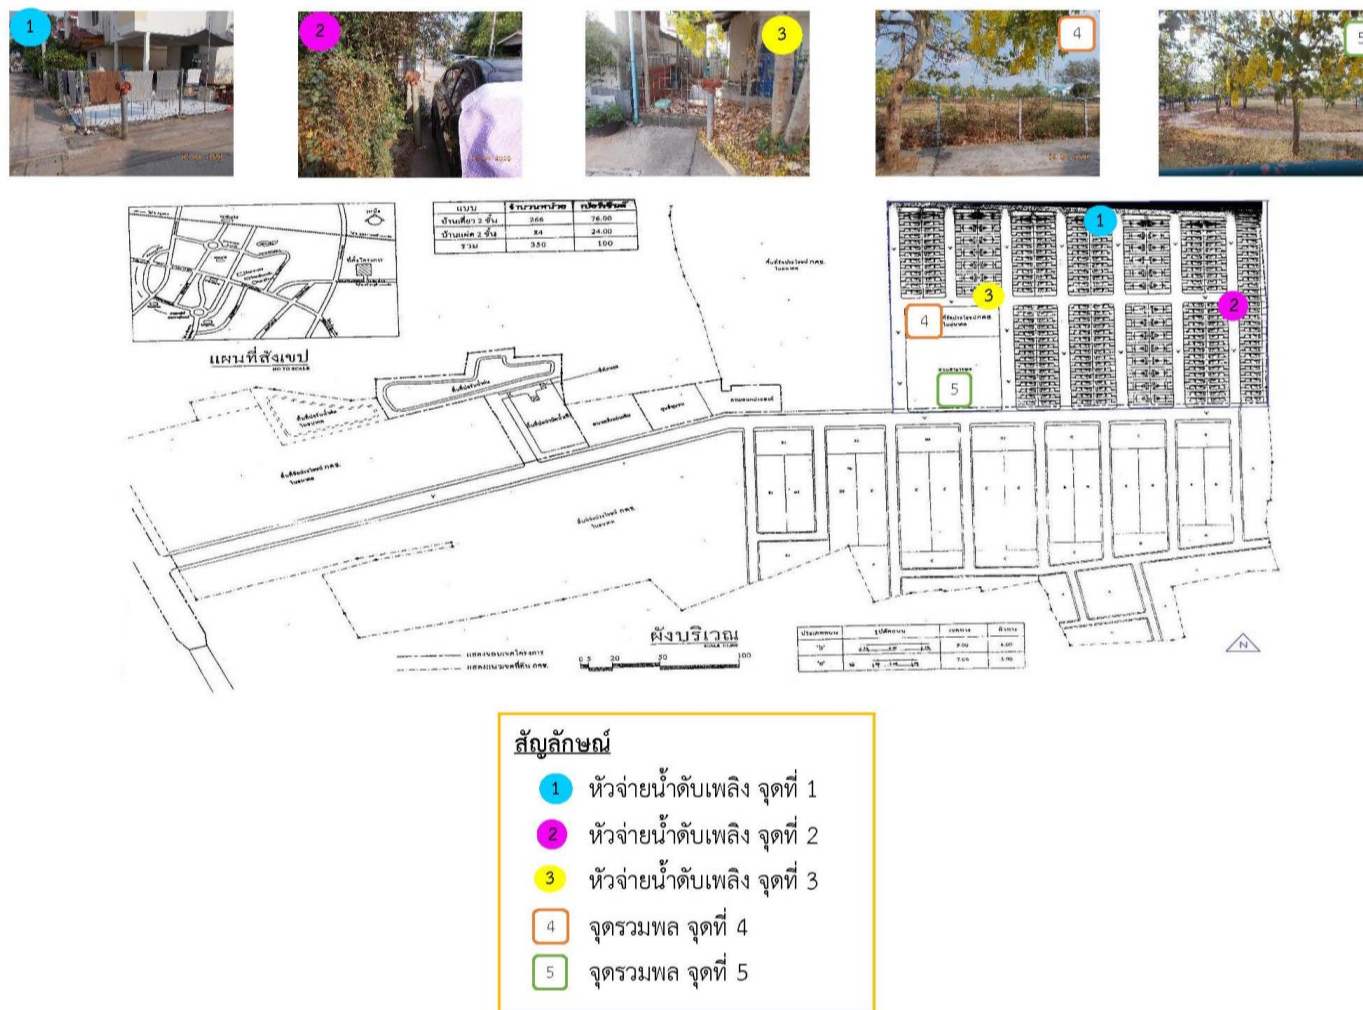
รูปที่ 2-1 ผังแสดงตำแหน่งหัวจ่ายน้ำดับเพลิงและจุดรวมพลในพื้นที่โครงการ

7. อัคคีภัย 1) กำหนดให้ติดตั้งระบบป้องกันอัคคีภัยตามที่ออกแบบไว้ และให้ ได้มาตรฐานของสมาคมวิศวกรรมสถานแห่งประเทศไทยในพระ บรมราชูปถัมภ์	- มีการติดตั้งระบบป้องกันอัคคีภัยตามที่ ออกแบบไว้ โดยติดตั้งถังดับเพลิงไว้ที่อาคาร ศูนย์ชุมชน และห้วยจ่ายน้ำดับเพลิงและจุดรวม พลกระจ่ายในพื้นที่โครงการ	ไม่มี
