### รูปภาพประกอบการตรวจประเมินการปฏิบัติตามมาตรการป้องกันและแก้ไขผลกระทบสิ่งแวดล้อม

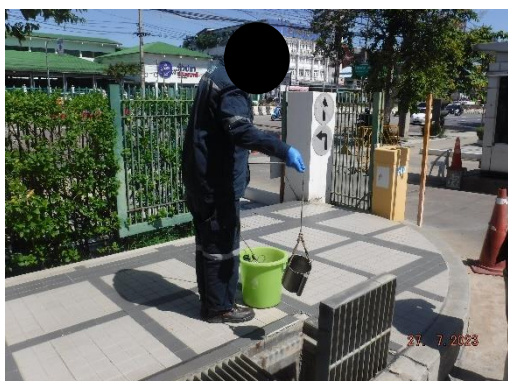
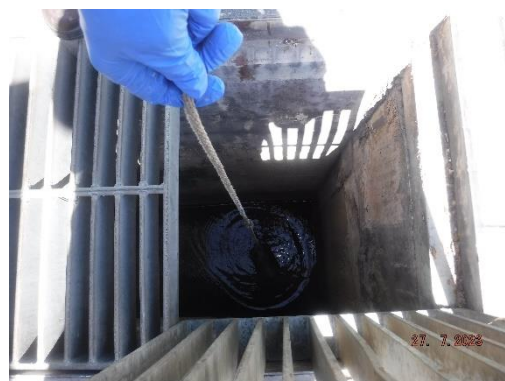
รูปที่ 1 ติดตั้งระบบบำบัดน้ำเสีย บริเวณ office

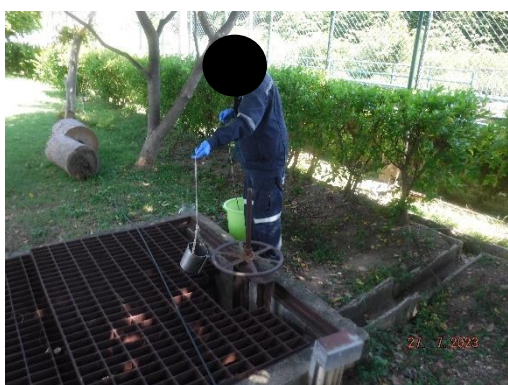
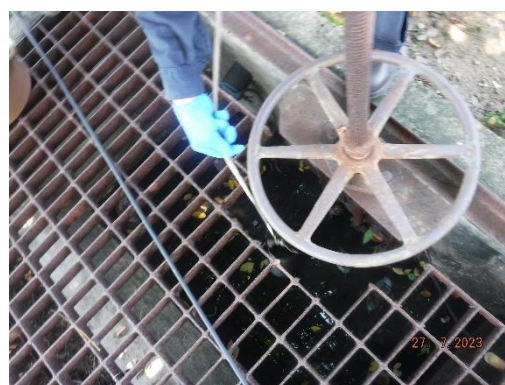
รูปที่ 2 ติดตั้งระบบบำบัดน้ำเสีย บริเวณ Canteen

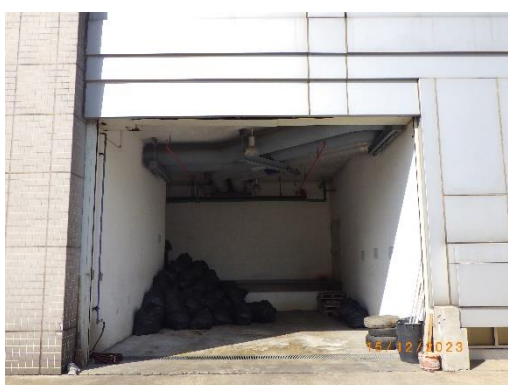
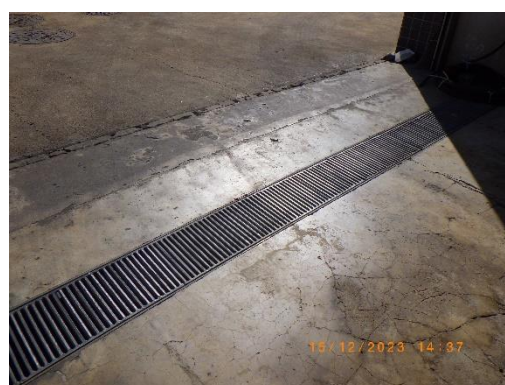
รูปที่ 3 ห้องพักรวมมูลฝอยและรางระบายน้ำจากห้องพักรวมมูลฝอย

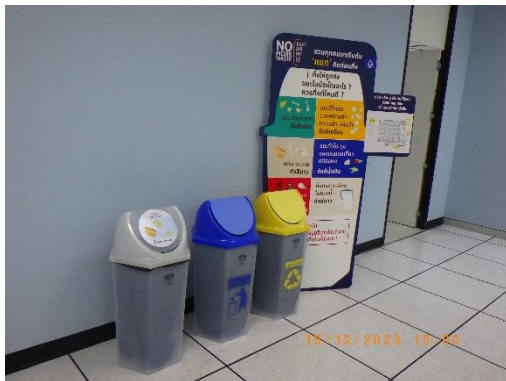
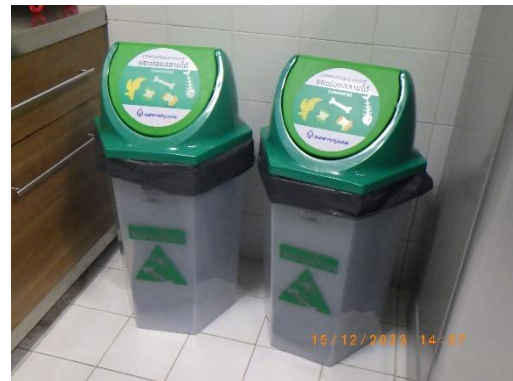
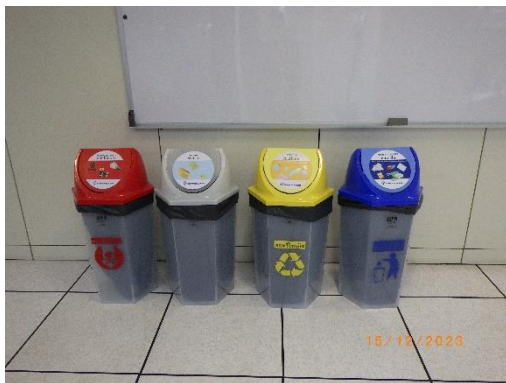
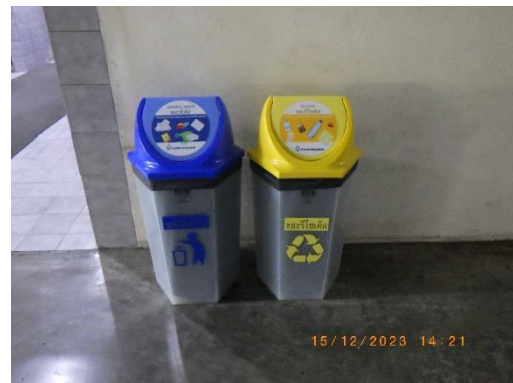
### รูปที่ 4 ภาพขณะรับขยะมูลฝอยภายในอาคาร

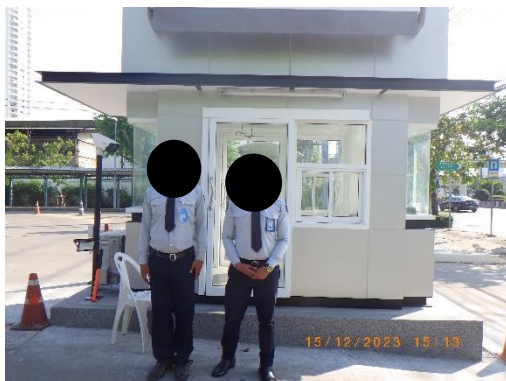
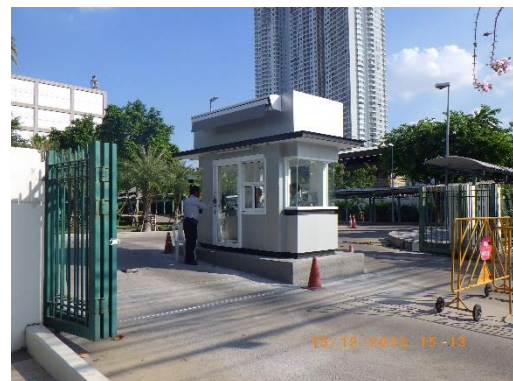
### รูปที่ 5 เจ้าหน้าที่อำนวยความสะดวกบริเวณทางเข้า-ออก และบริเวณที่จอดรถ

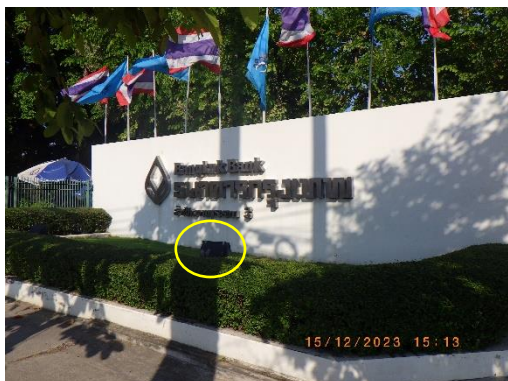
รูปที่ 6 ติดตั้งดวงไฟ บริเวณทางเข้า-ออกโครงการฯ

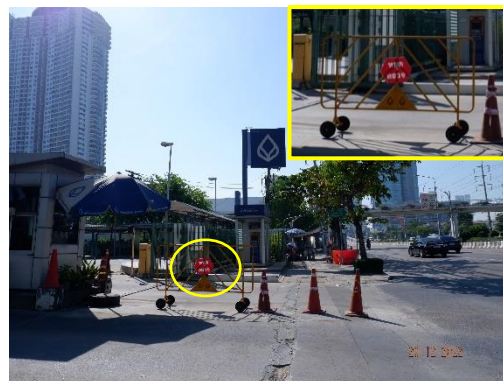
รูปที่ 7 จัดทำป้ายสัญลักษณ์  
แสดงจุดตรวจทางเข้า-ออกโครงการ

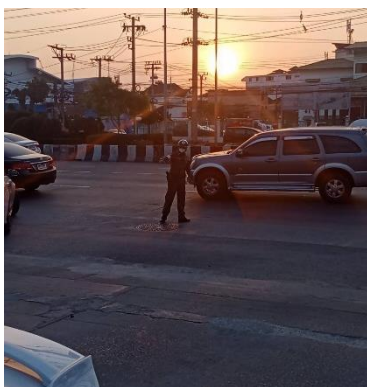
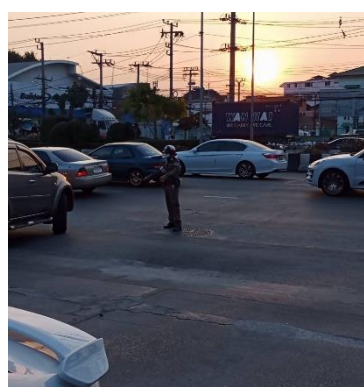
รูปที่ 8 ดำรวจจราจรประจำที่บริเวณจุดกลับรถเนื่องจากโครงการ

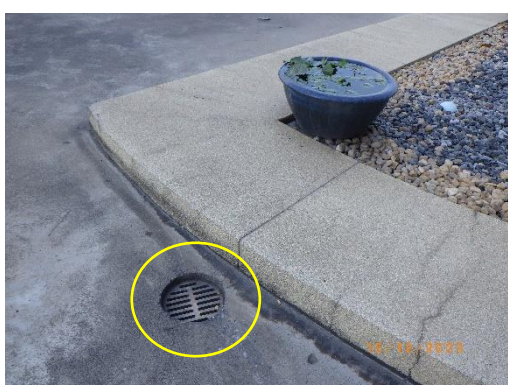
รูปที่ 9 ท่อรวบรวมน้ำฝนจากระเบียงชั้น 3  
ของอาคารศูนย์ฝึกอบรม

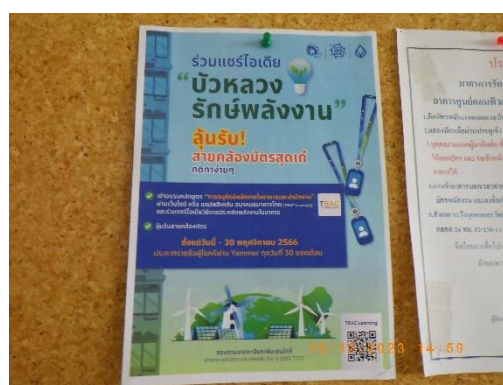
รูปที่ 10 ป้ายรณรงค์การอนุรักษ์พลังงาน

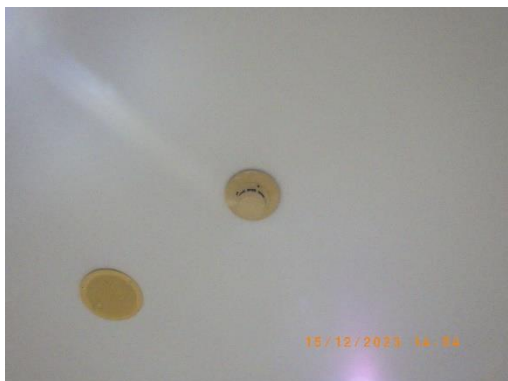
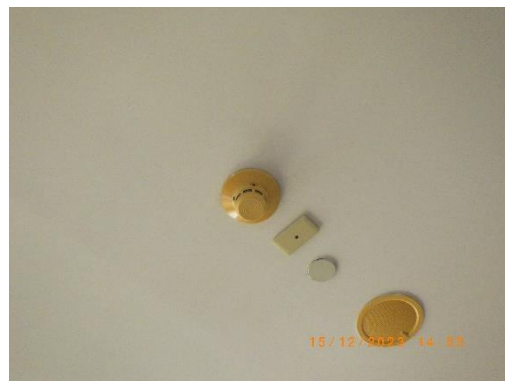
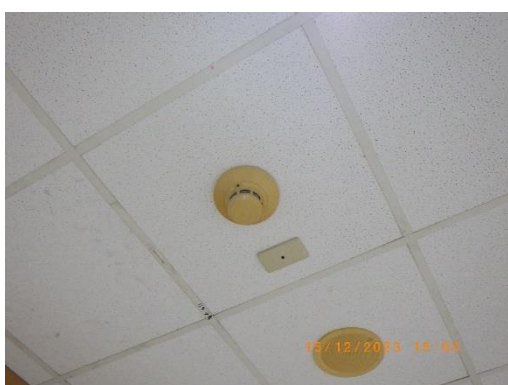
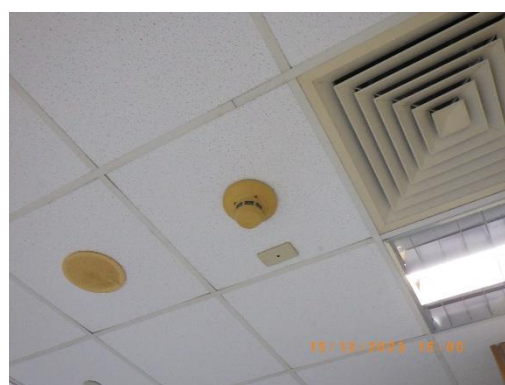
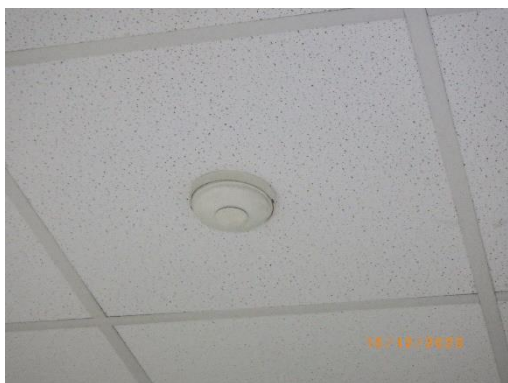
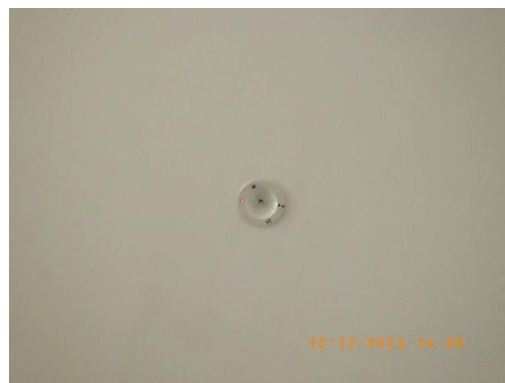
รูปที่ 11 ติดตั้งอุปกรณ์จับควัน และตัวจับความร้อน

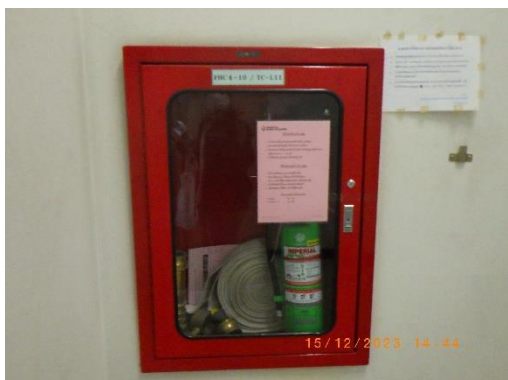
ก) ตู้อุปกรณ์ดับเพลิง

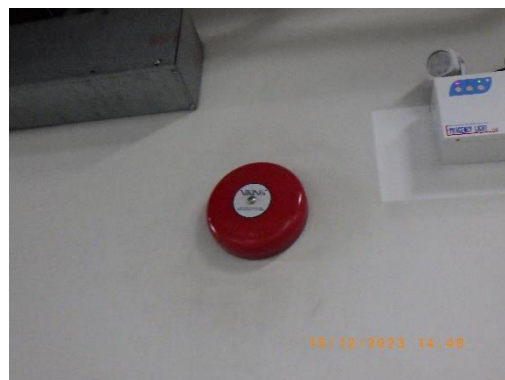
ข) สัญญาณเตือนภัย

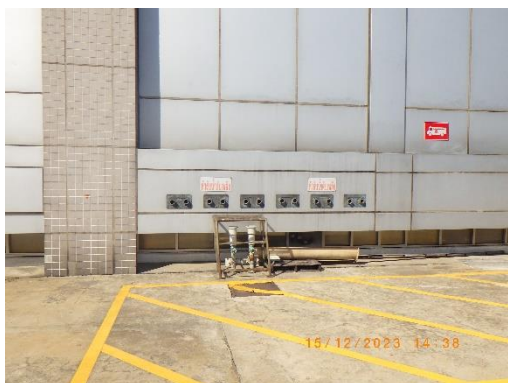
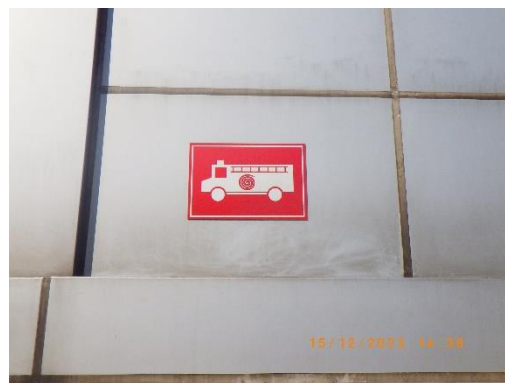
ค) หัวรับน้ำดับเพลิงนอกอาคาร

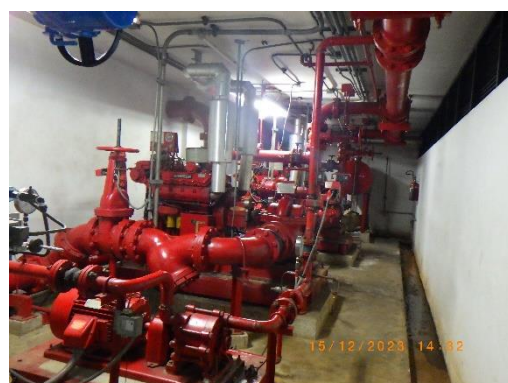
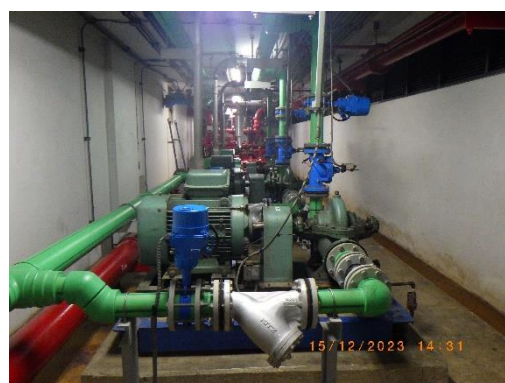
ง) เครื่องสูบน้ำดับเพลิง

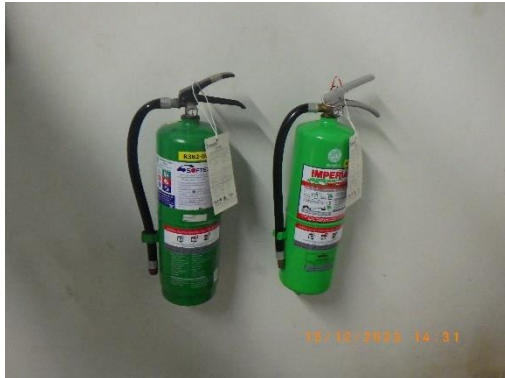
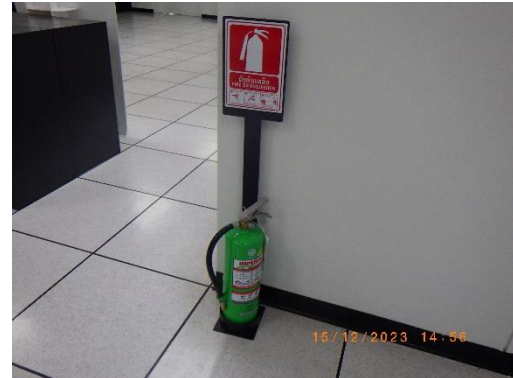
#### จ) ถังดับเพลิงมือถือ

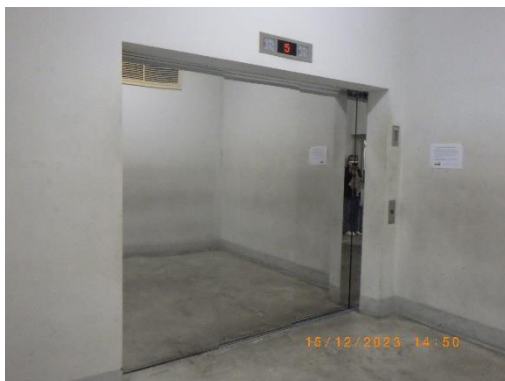
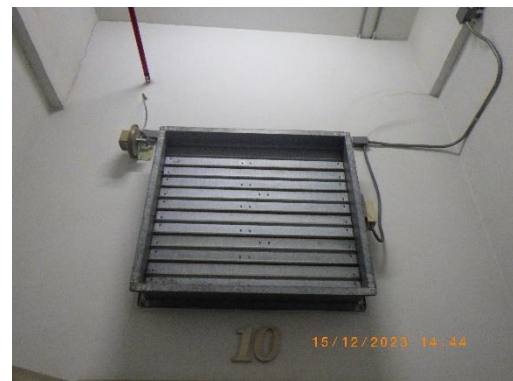
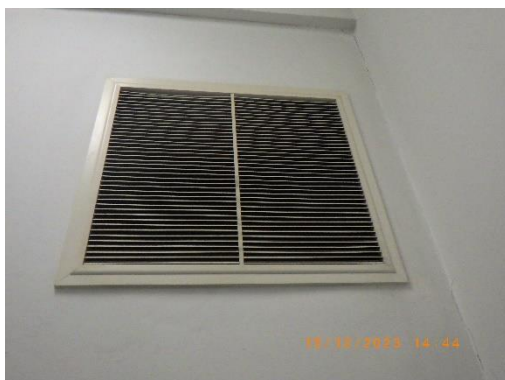
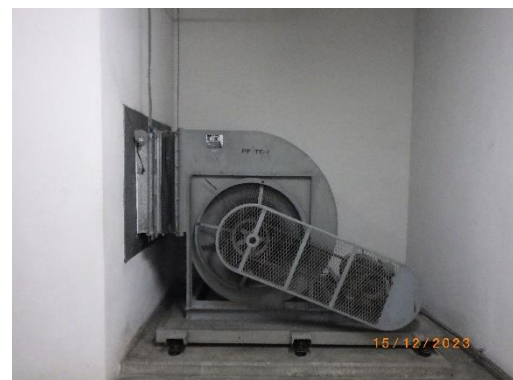
#### ฉ) ลิฟต์ดับเพลิง และระบบอัดอากาศ

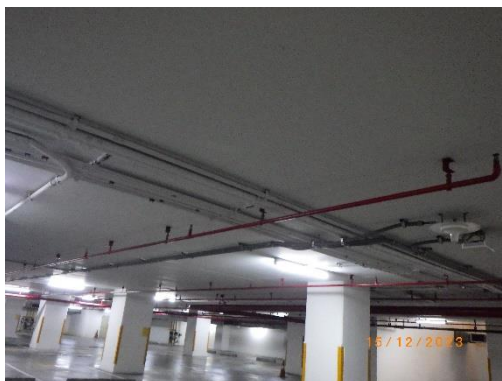
ข) ระบบดับเพลิงอัตโนมัติแบบโปรยน้ำฝอย

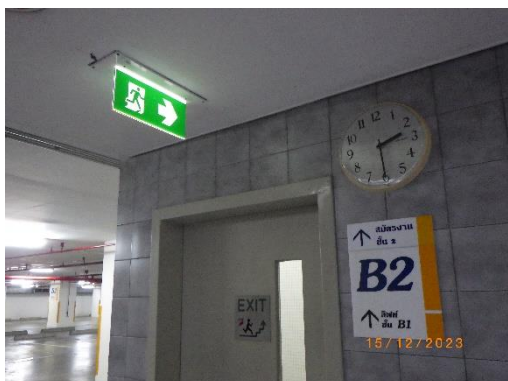
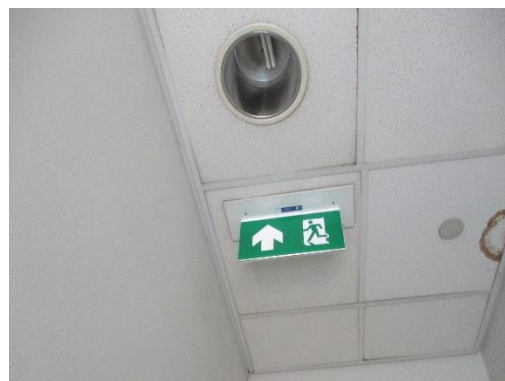
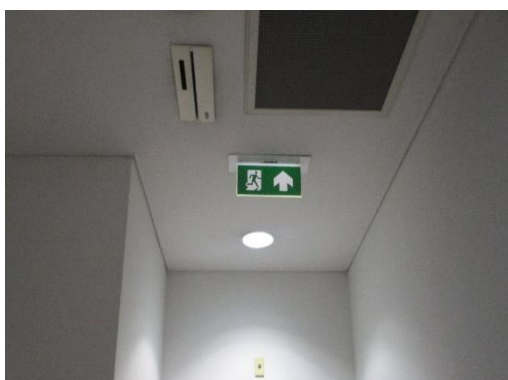
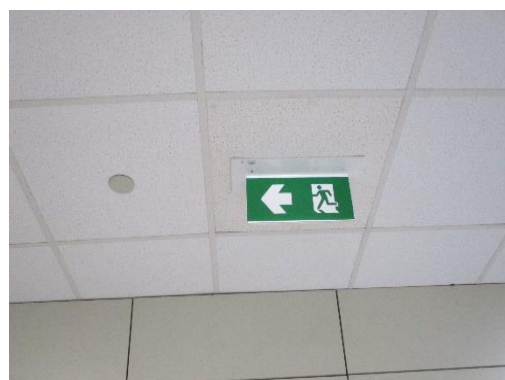
ก) ป้ายแจ้งเตือนเส้นทางอพยพหนีไฟภายในโครงการ

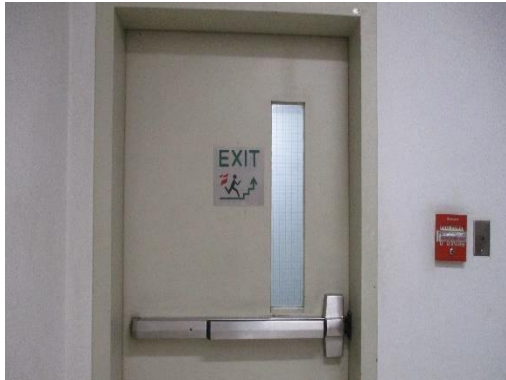
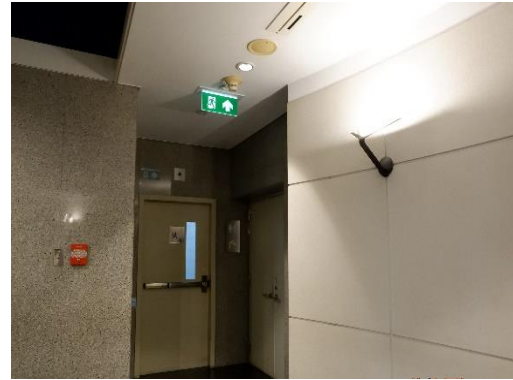
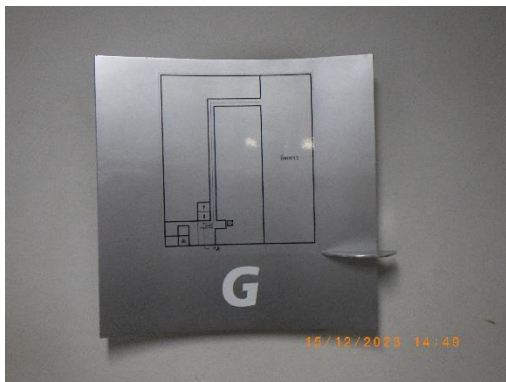
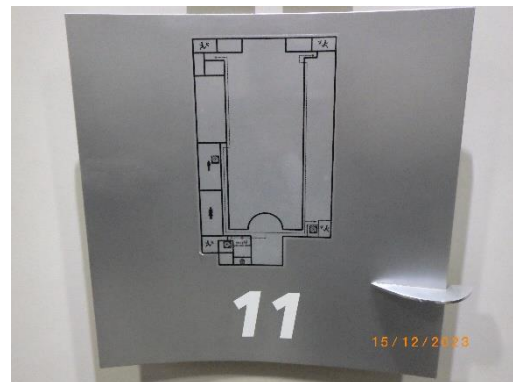
ก) ป้ายแจ้งเตือนเส้นทางอพยพหนีไฟภายในโครงการ (ต่อ)

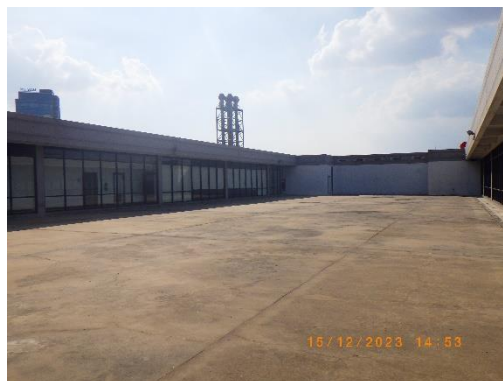
ข) พื้นที่อพยพหนีไฟชั้นตาดฟ้า

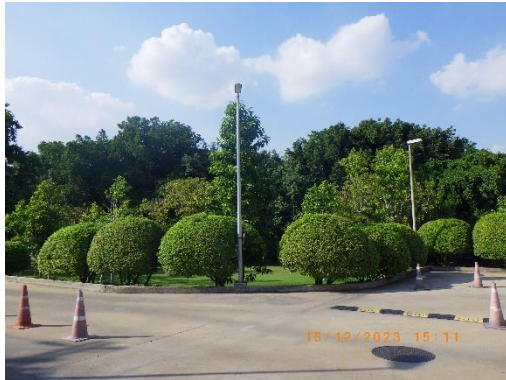
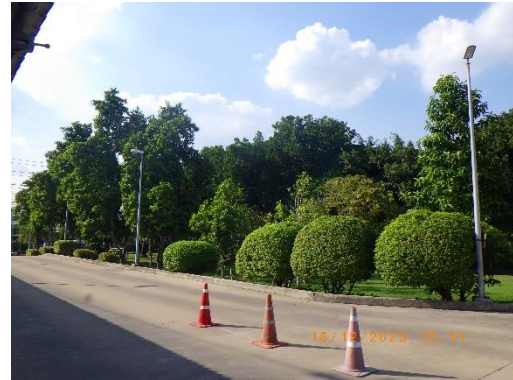
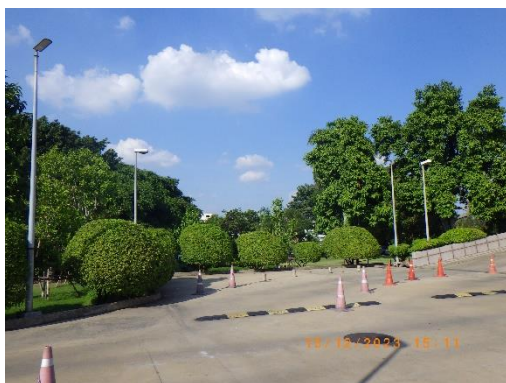
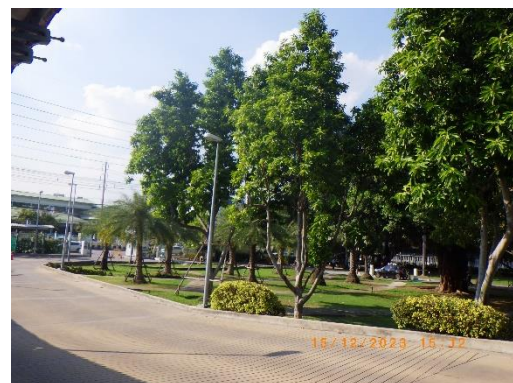
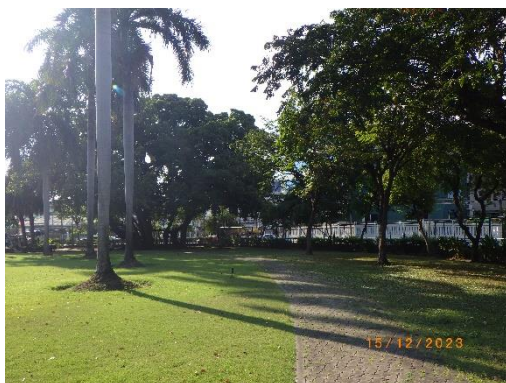
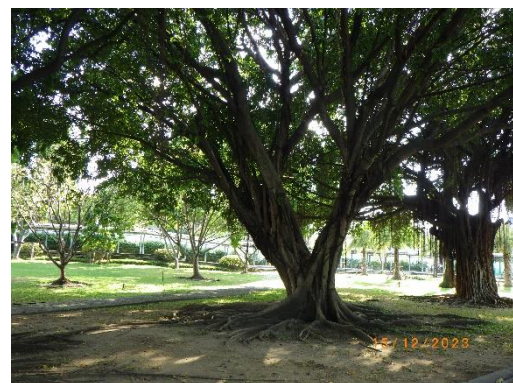
ก) พื้นที่สีเขียวภายในโครงการ

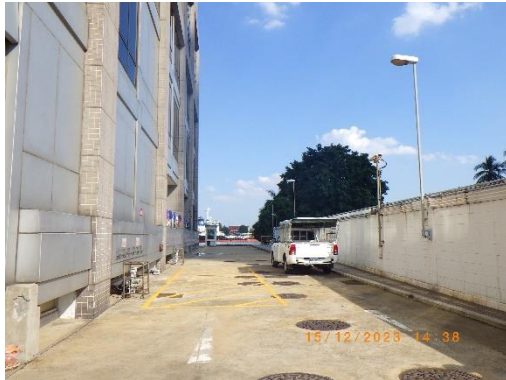
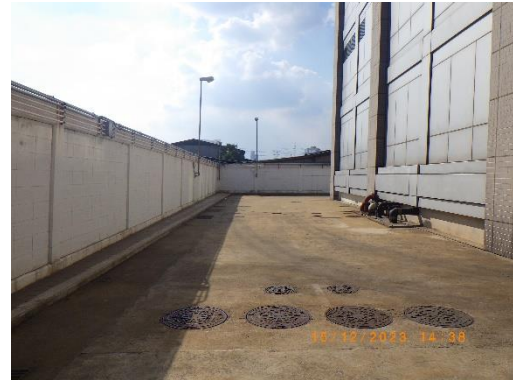
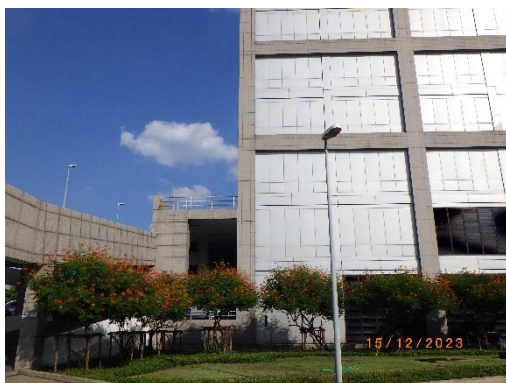
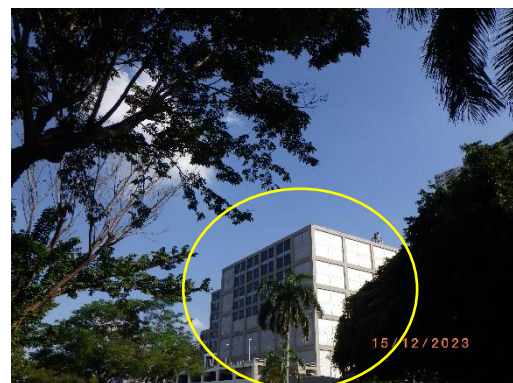
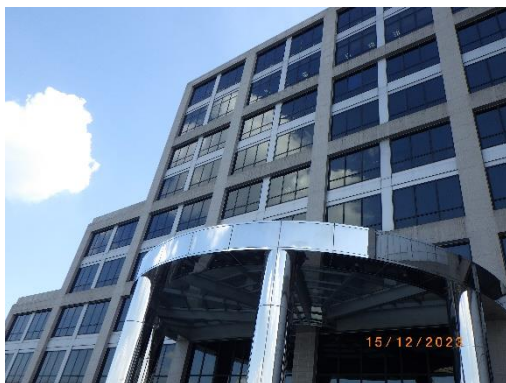
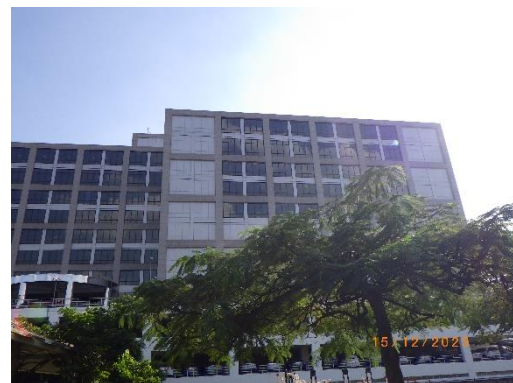
ข) การเลือกใช้วัสดุและสีภายนอกอาคาร

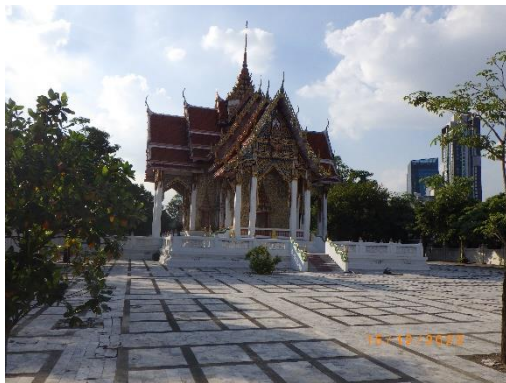
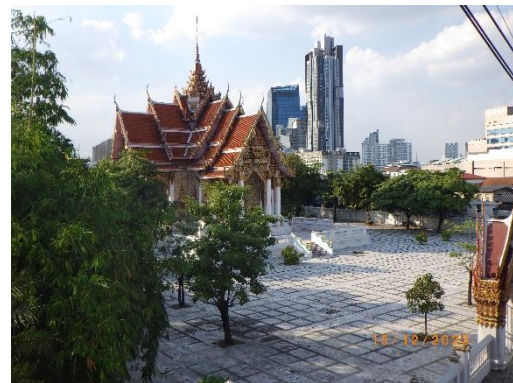
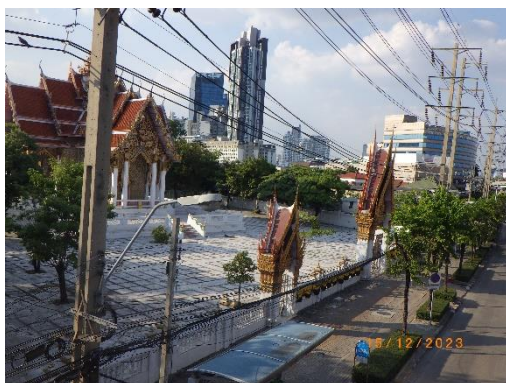
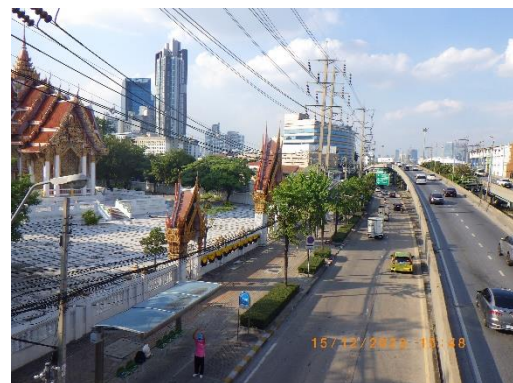
รูปที่ 15 จัดภูมิทัศน์บริเวณวัดช่องนนทรี
