ภาคผนวก ข-16  
ตรวจสอบอุปกรณ์ดับเพลิง

สรุปรายงานการตรวจสอบ PIPING, HYDRANT, HOSES, NOZZLES, VALVE INSPECTION  
ประจำเดือน August 2023

Owner : Chevron (Thailand) Ltd.  
Contractor : New Star International Co., Ltd.

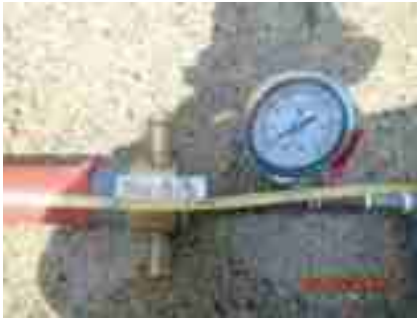
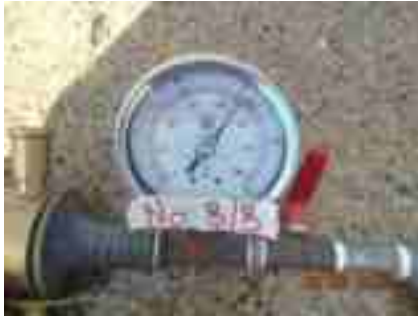
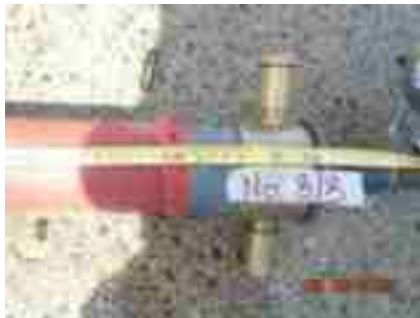
</div> </div> <p style="text-align: center; margin: 10px 0;">ทำการ Test สายดับเพลิง ตรวจสอบความยาวของสาย และทำการจดบันทึกค่า</p> <div style="display: flex; justify-content: space-around; align-items: flex-start;"> <div style="text-align: center;">

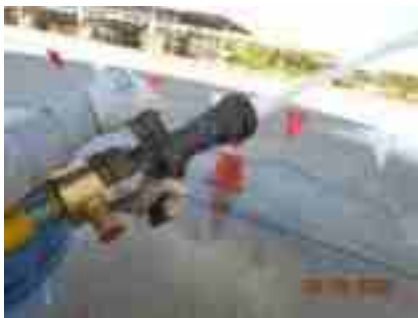
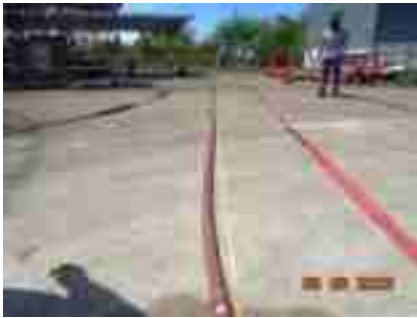
</div> </div> <p style="text-align: center; margin-top: 10px;">ตรวจสอบสภาพทั่วไปของสายดับเพลิงและอุปกรณ์ดับเพลิง</p>

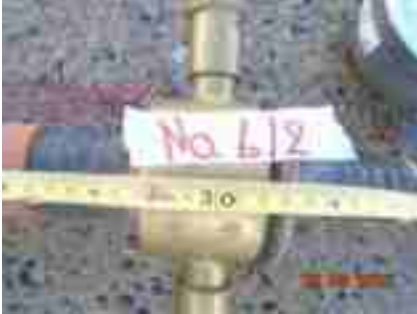
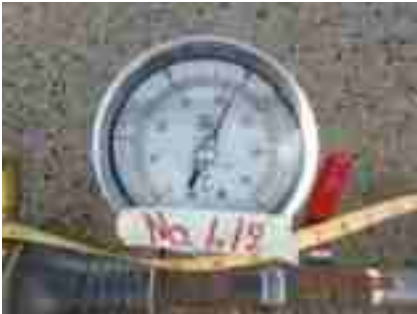
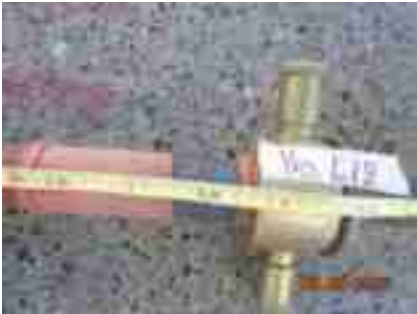
</div> </div> <p style="text-align: center; margin: 10px 0;">ทำการ Test สายดับเพลิง ตรวจสอบความยาวของสาย และทำการจดบันทึกค่า</p> <div style="display: flex; justify-content: space-around; align-items: flex-start;"> <div style="text-align: center;">

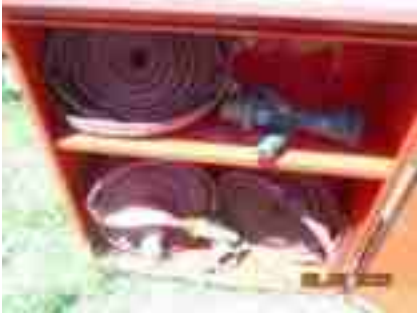
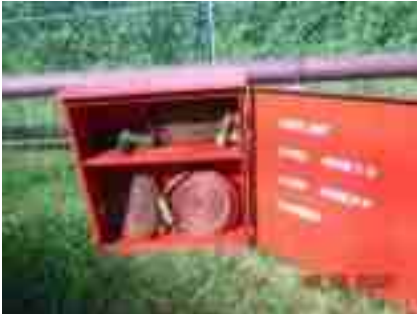
</div> </div> <p style="text-align: center; margin-top: 10px;">ตรวจสอบสภาพทั่วไปของตู้ดับเพลิงและอุปกรณ์ต่างๆ</p>

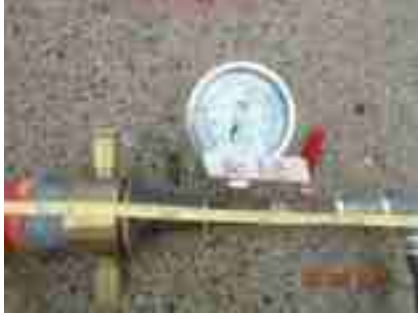
</div> <p>ทำการ Test สายดับเพลิง ตรวจสอบความยาวของสาย และทำการจดบันทึกค่า</p> <div> </div> <p>ทำความสะอาดตู้</p>

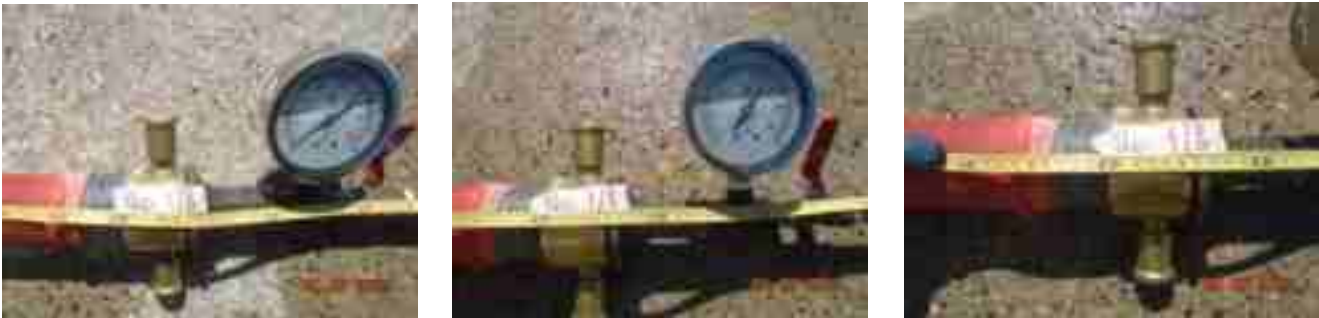
<p>ทำการ Test สายดับเพลิง ตรวจสอบความยาวของสาย และทำการจดบันทึกค่า</p><div>

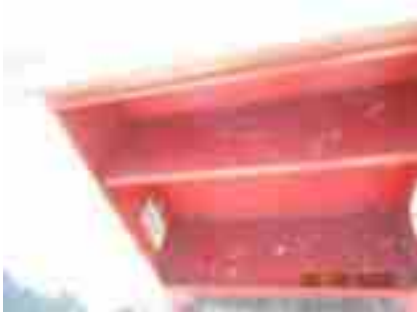
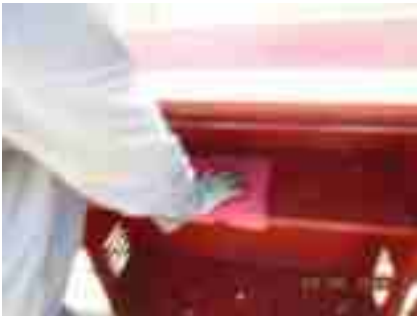
<p>ทำความสะอาด</p></div></div>

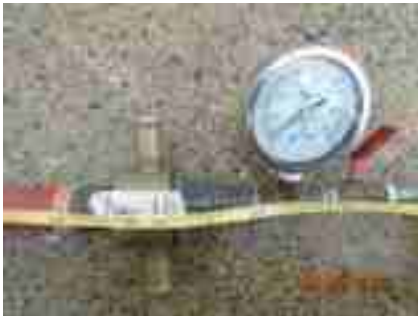
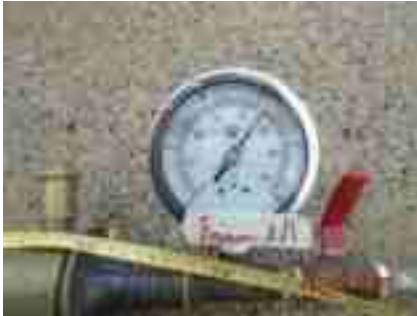
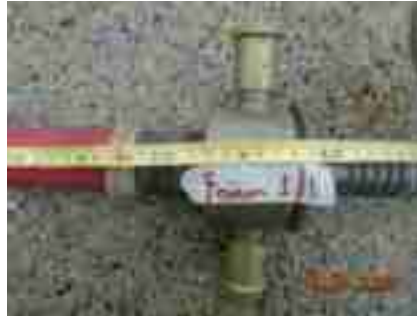
</div> <p style="text-align: center; margin: 10px 0;">ทำการ Test สายดับเพลิง ตรวจสอบความยาวของสาย และทำการจดบันทึกค่า</p> <div style="display: flex; justify-content: space-around; align-items: flex-start;">     </div> <p style="text-align: center; margin: 10px 0;">ตรวจสอบสภาพทั่วไปและทำความสะอาด</p>   <p style="text-align: center; margin-top: 10px;">ลวดรัด Coupling เริ่มเป็นสนิมทั้ง 2 ด้าน</p>

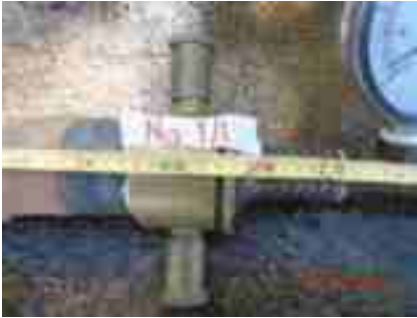
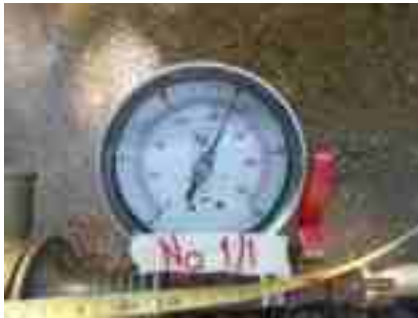
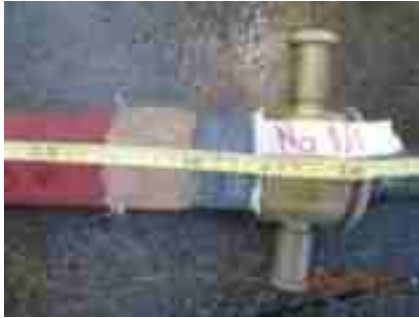
</div> <p>ทำการ Test สายดับเพลิง ตรวจสอบความยาวของสาย และทำการจดบันทึกค่า</p> <div>

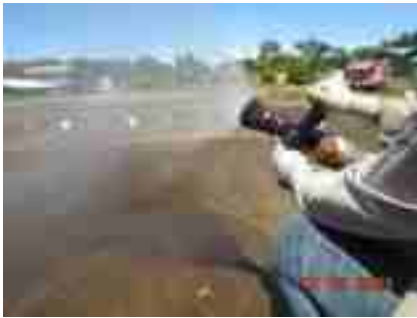
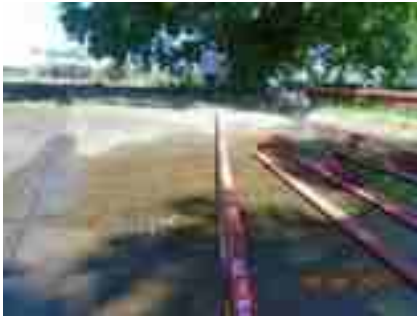
</div> <p>ตรวจสอบสภาพทั่วไปของอุปกรณ์ดับเพลิง</p>

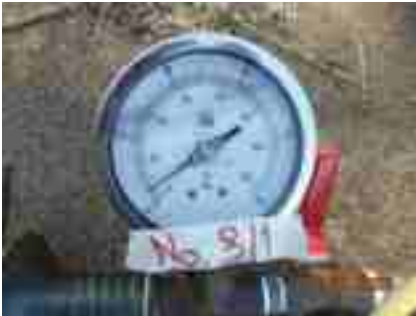
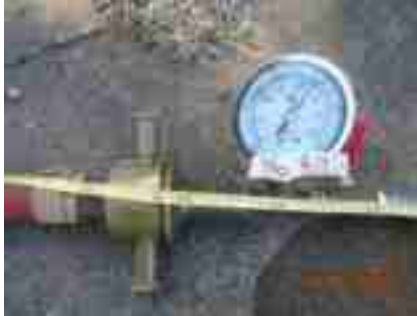
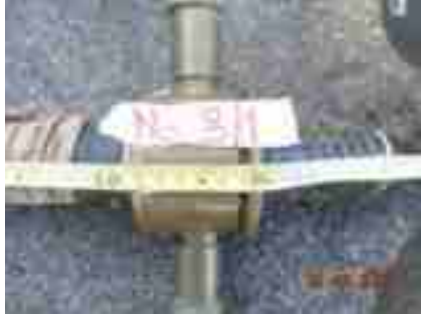
</div> <p style="text-align: center;">ทำการ Test สายดับเพลิง ตรวจสอบความยาวของสาย และทำการจดบันทึกค่า</p> <div>

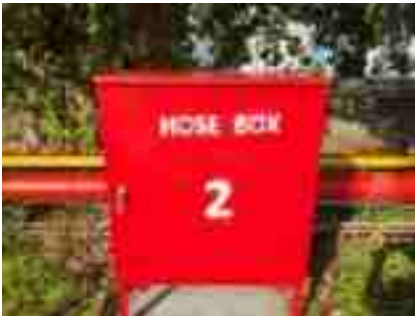
</div> <p style="text-align: center;">ตรวจสอบสภาพทั่วไปของตู้ดับเพลิงและอุปกรณ์</p>
