บทนำ

โครงการอาคารชุด ดิ อินฟินิตี้ (The Infinity) ตั้งอยู่เลขที่ 98 ถนนนราธิวาสราชนครินทร์ แขวงสีลม เขต บางรัก กรุงเทพมหานคร เป็นอาคารสูง 38 ชั้น จำนวน 1 อาคาร จำนวนห้องชุด 123 ห้องชุด ขนาดพื้นที่ 1-3-24 ไร่

ผลการปฏิบัติตามมาตรการป้องกันและแก้ไขผลกระทบสิ่งแวดล้อม (ระยะดำเนินการ)

ประจำเดือนกรกฎาคม – ธันวาคม 2566

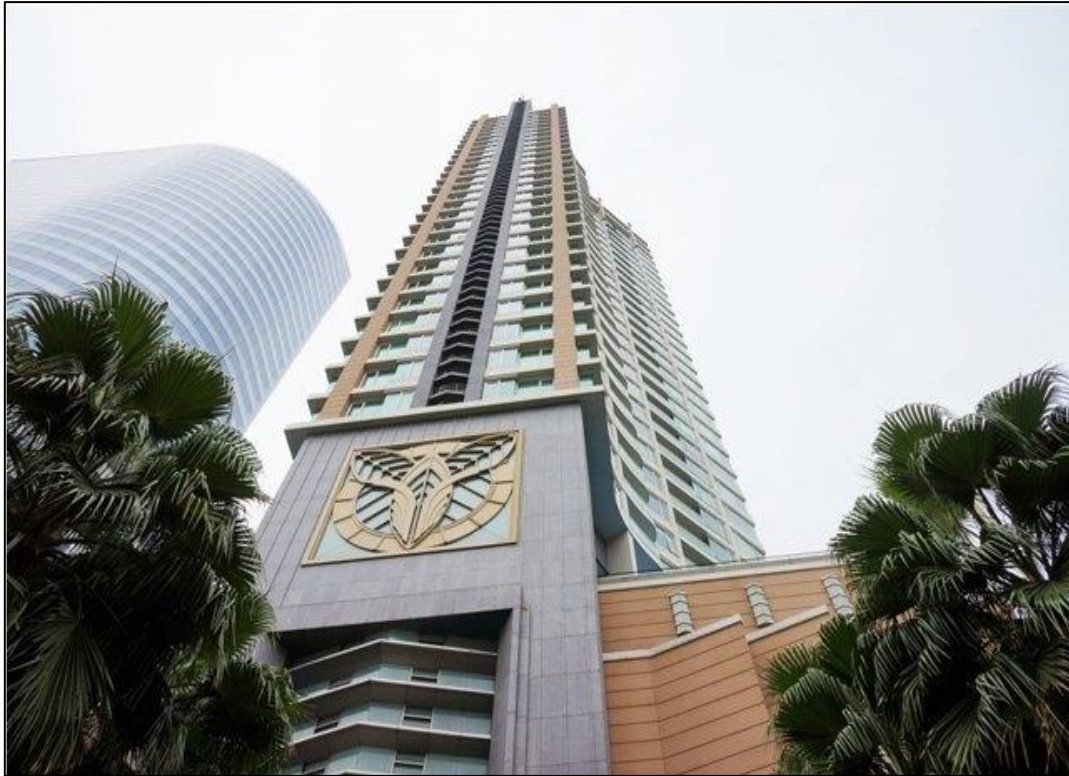
รูปภาพประกอบ สภาพปัจจุบันของโครงการ

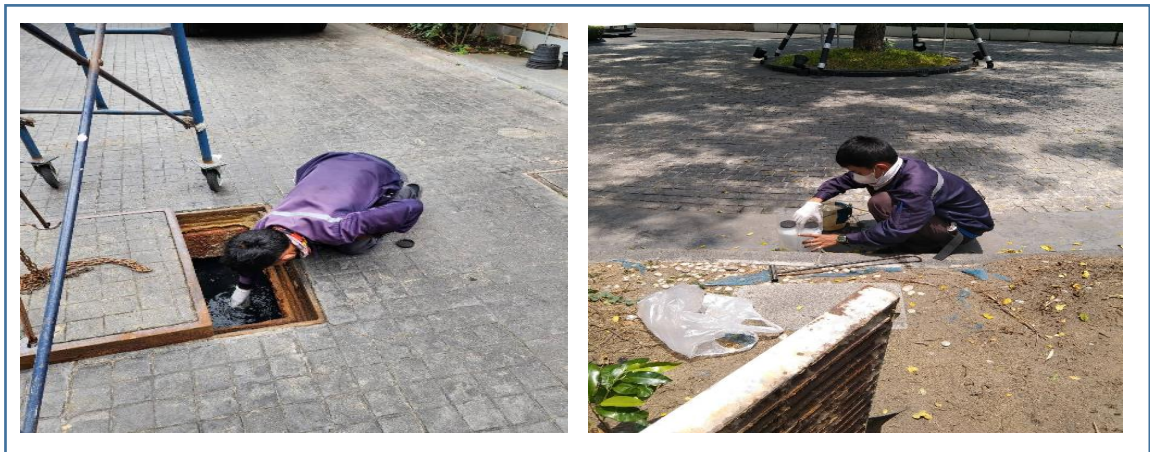
จุดตรวจวัดคุณภาพน้ำทิ้ง ได้แก่ บริเวณบ่อตรวจคุณภาพน้ำพร้อมตะแกรงดักขยะ ซึ่งดำเนินการเก็บตัวอย่างน้ำทิ้งสำหรับตรวจวิเคราะห์ ดังแสดงในรูป

รูปแสดงจุดตรวจวัดคุณภาพน้ำทิ้ง

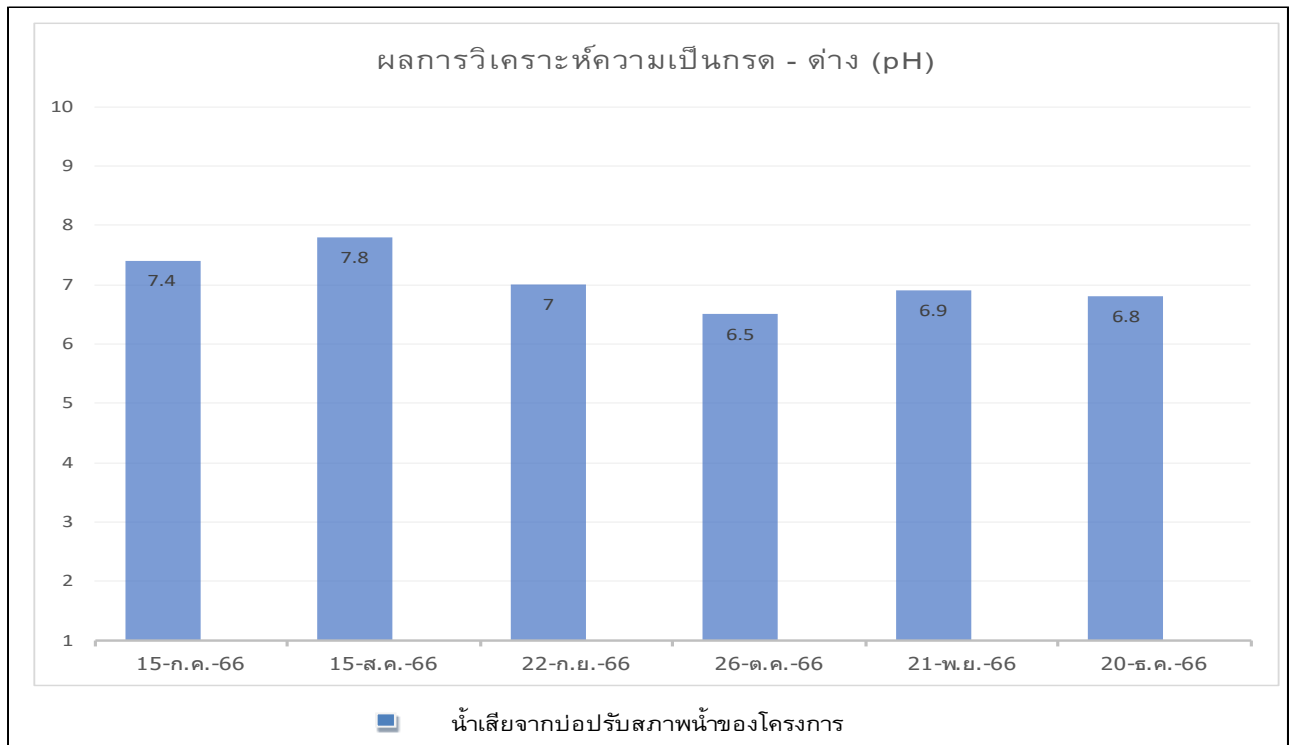
ผลการตรวจวิเคราะห์ค่าความเป็นกรด-ด่าง (pH)

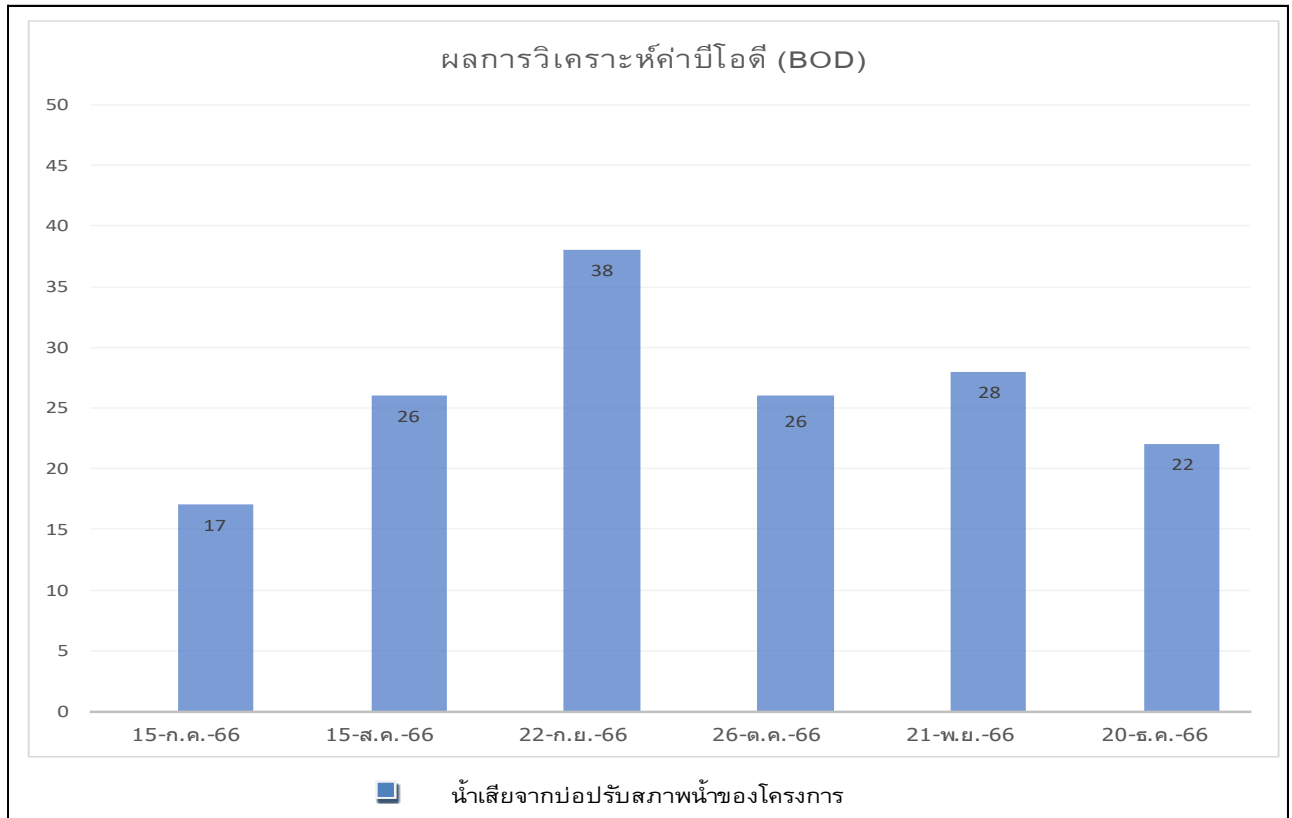
ผลการตรวจวิเคราะห์ค่าบีโอดี (BOD)

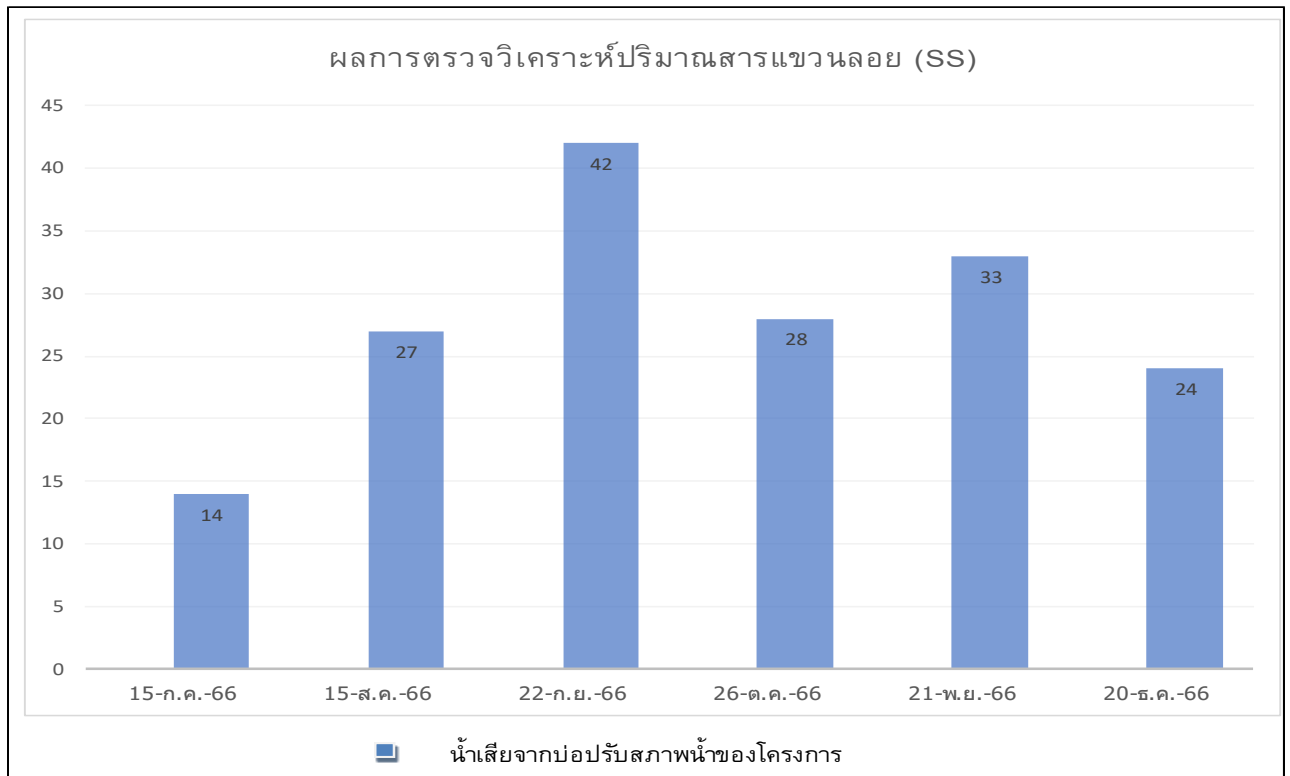
ผลการตรวจวิเคราะห์ปริมาณของแข็งแขวนลอย (SS)

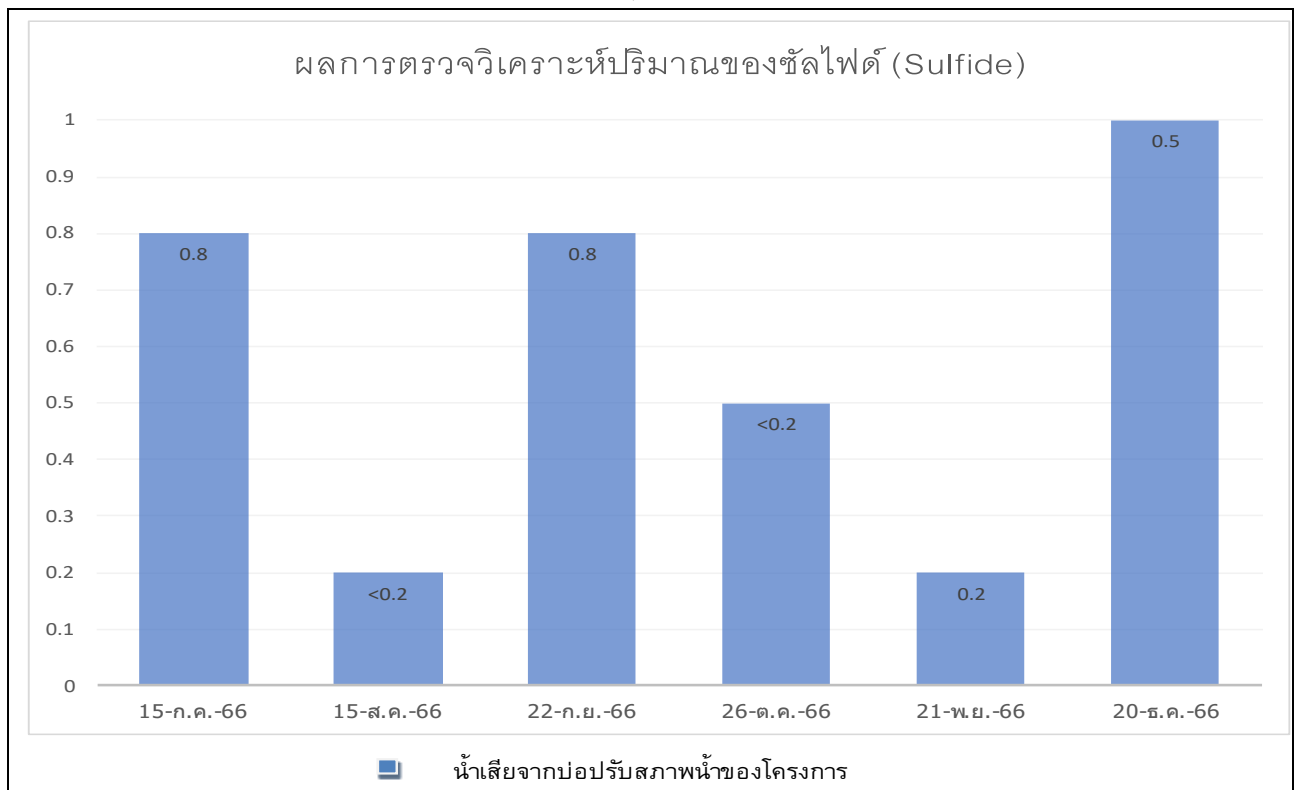
ผลการตรวจวิเคราะห์ปริมาณของซัลไฟด์ (Sulfide)

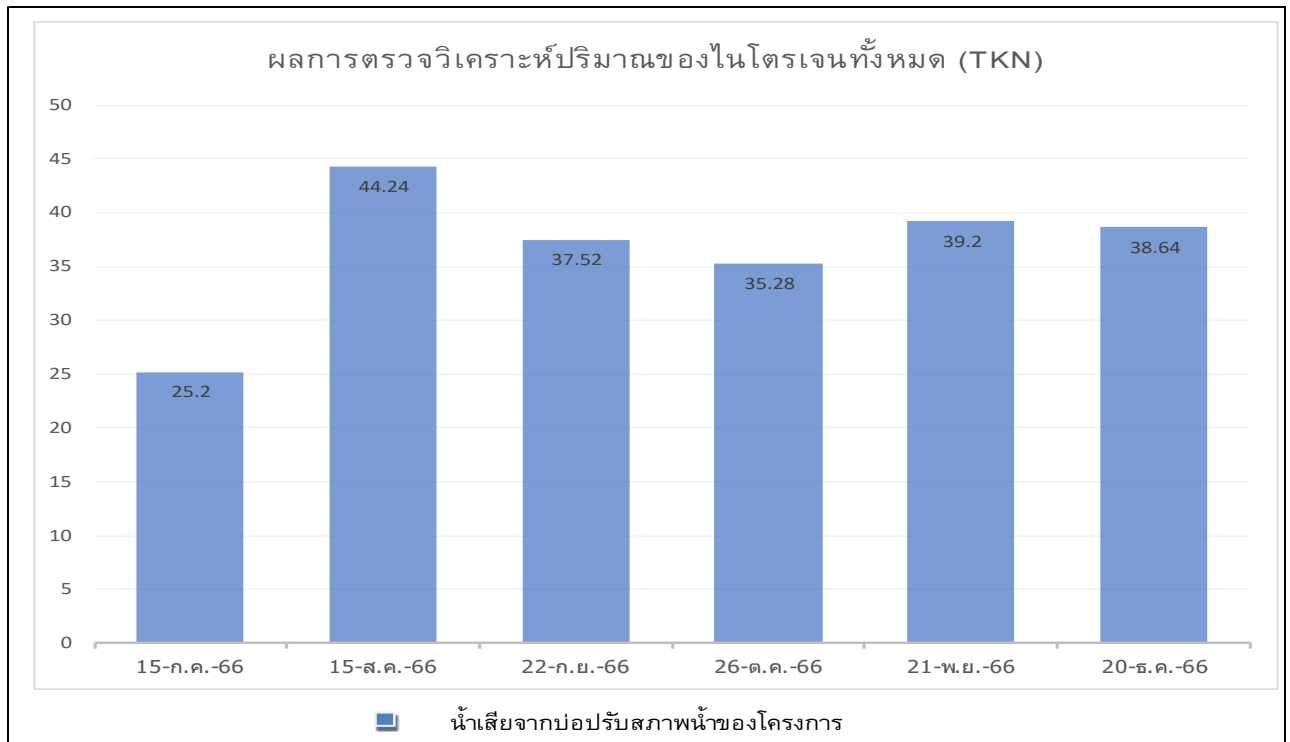
ผลการตรวจวิเคราะห์ปริมาณของไนโตรเจนทั้งหมด (TKN)

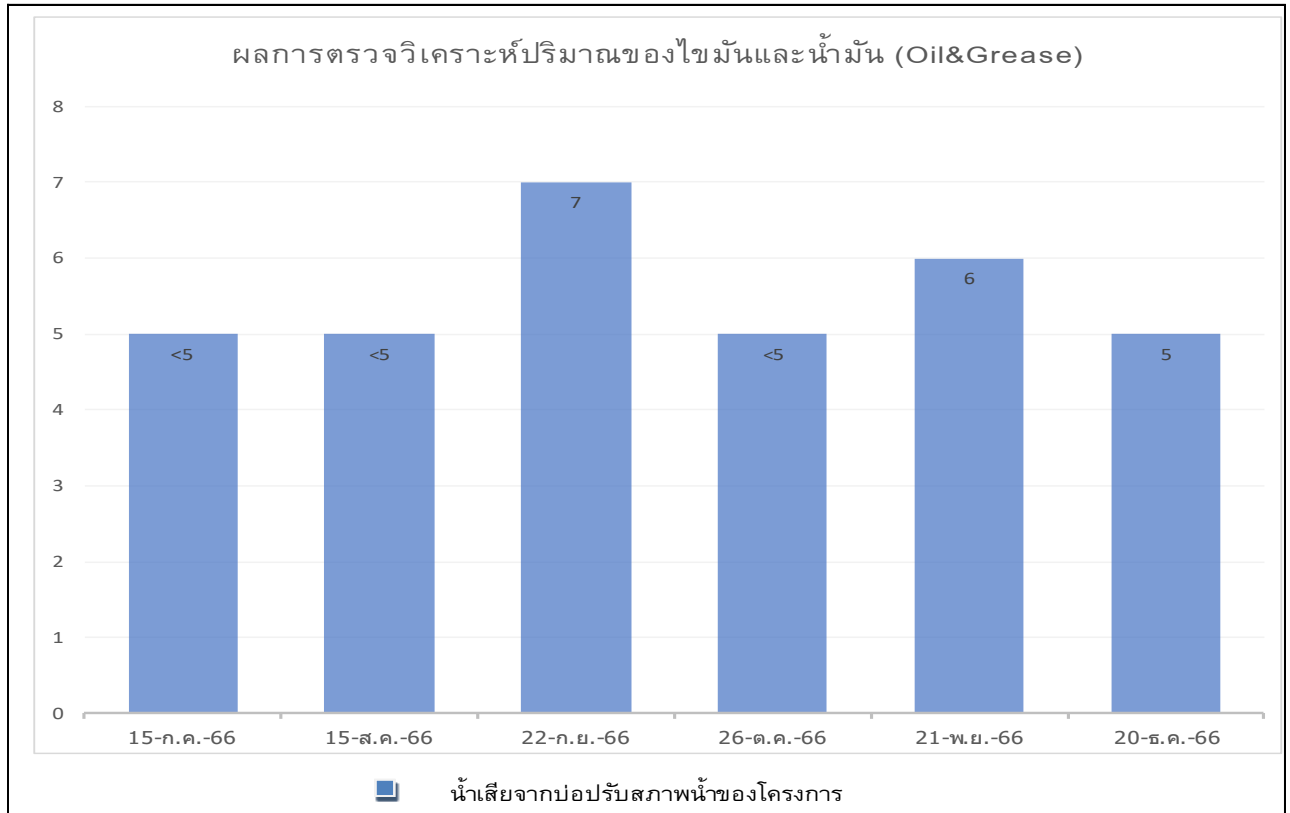
ผลการตรวจวิเคราะห์ปริมาณของไขมันและน้ำมัน (Oil&Grease)

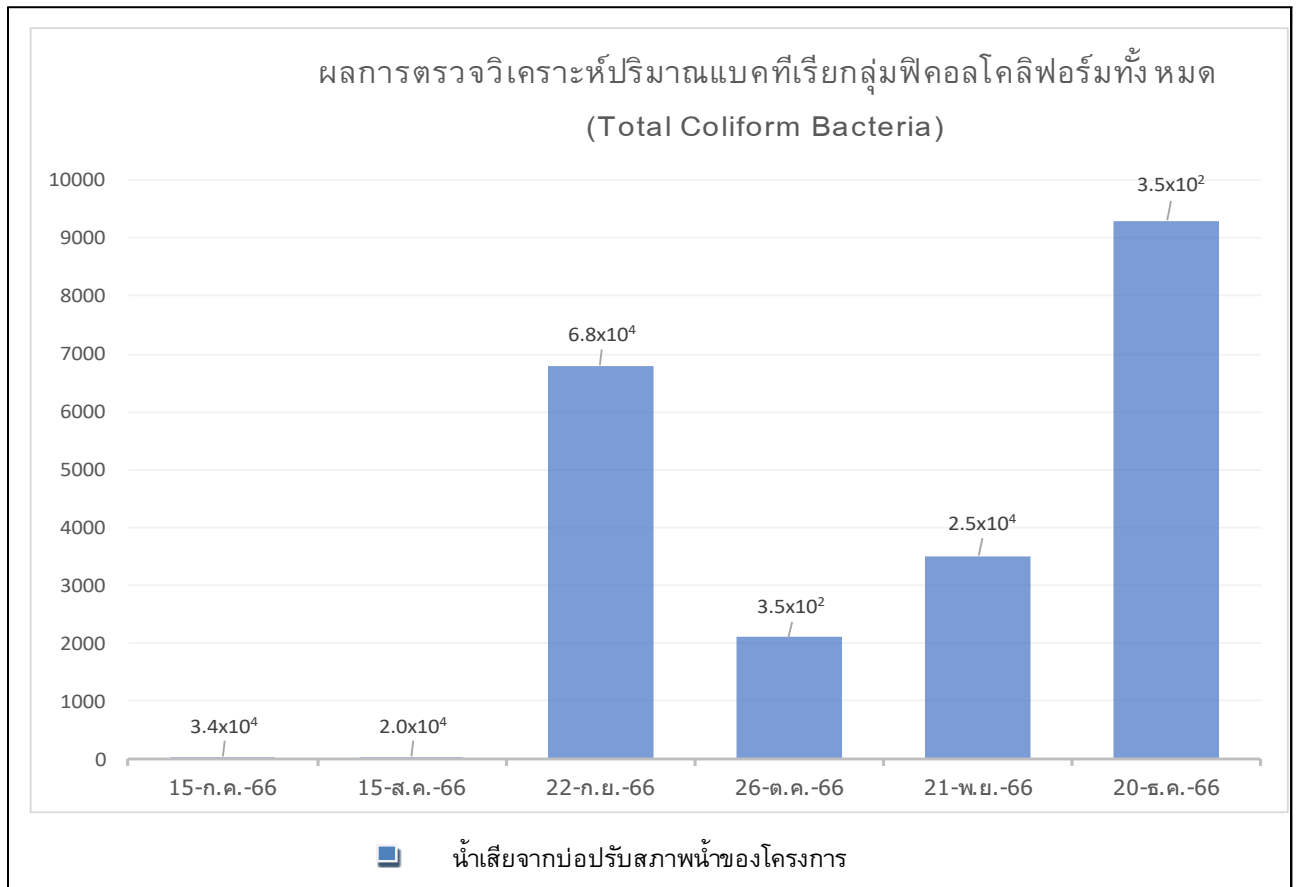
ผลการตรวจวิเคราะห์ปริมาณแบคทีเรียกลุ่มฟีคอลโคลิฟอร์มทั้งหมด (Total Coliform Bacteria)

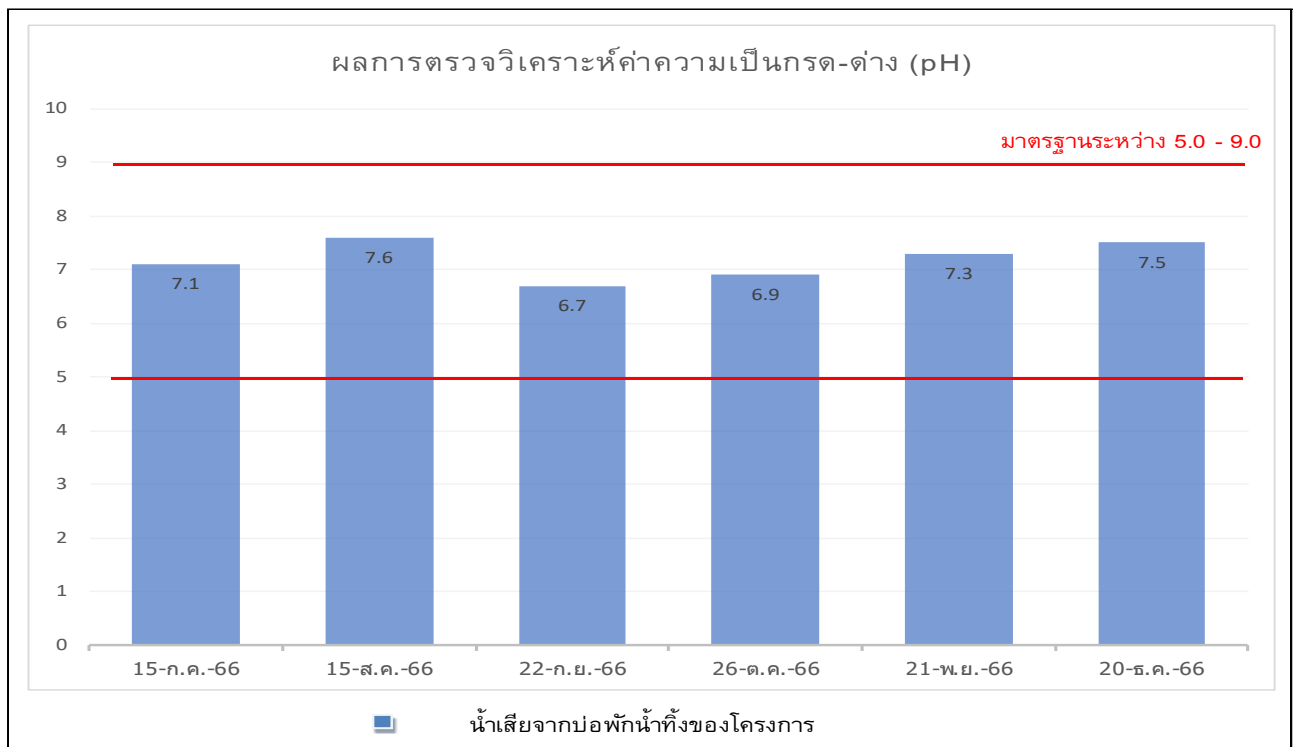
ผลการตรวจวิเคราะห์ค่าความเป็นกรด-ด่าง (pH)

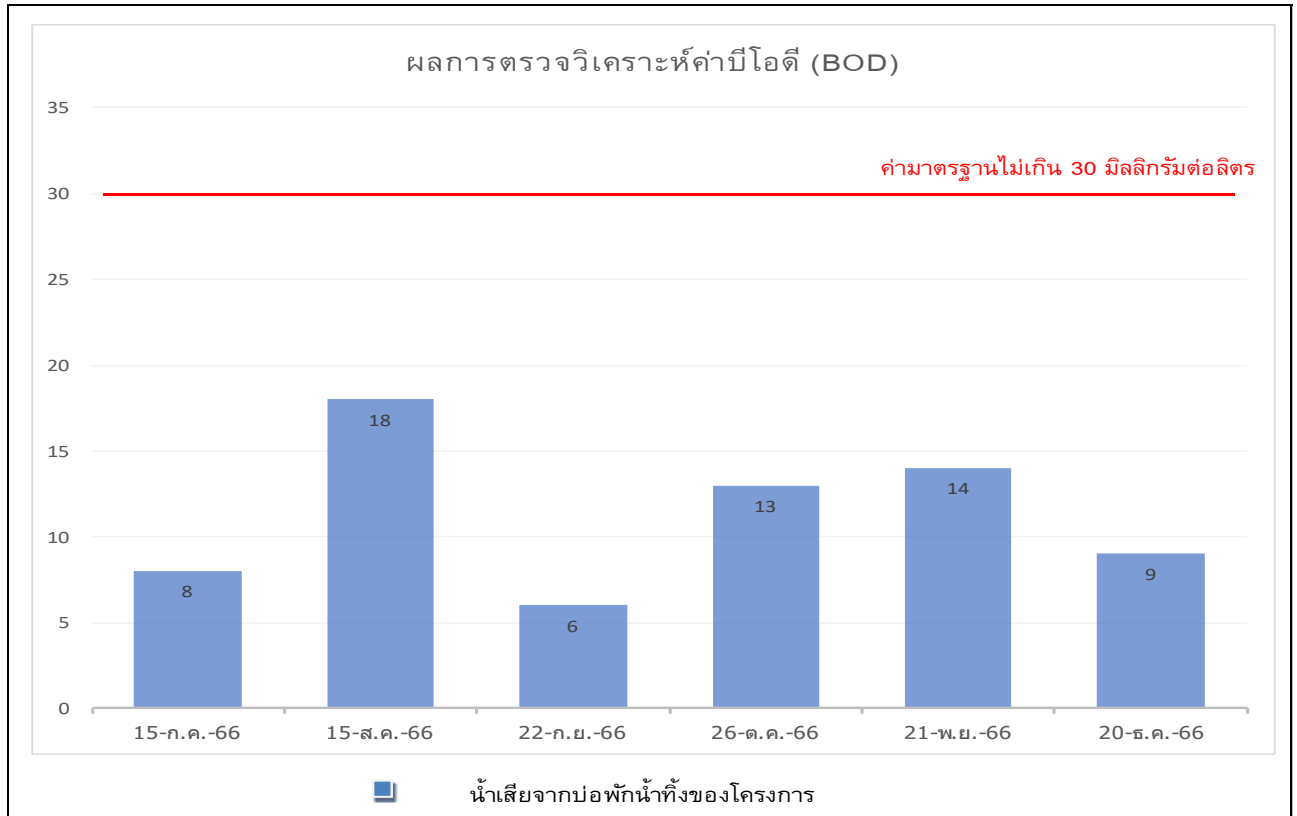
ผลการตรวจวิเคราะห์ค่าบีโอดี (BOD)

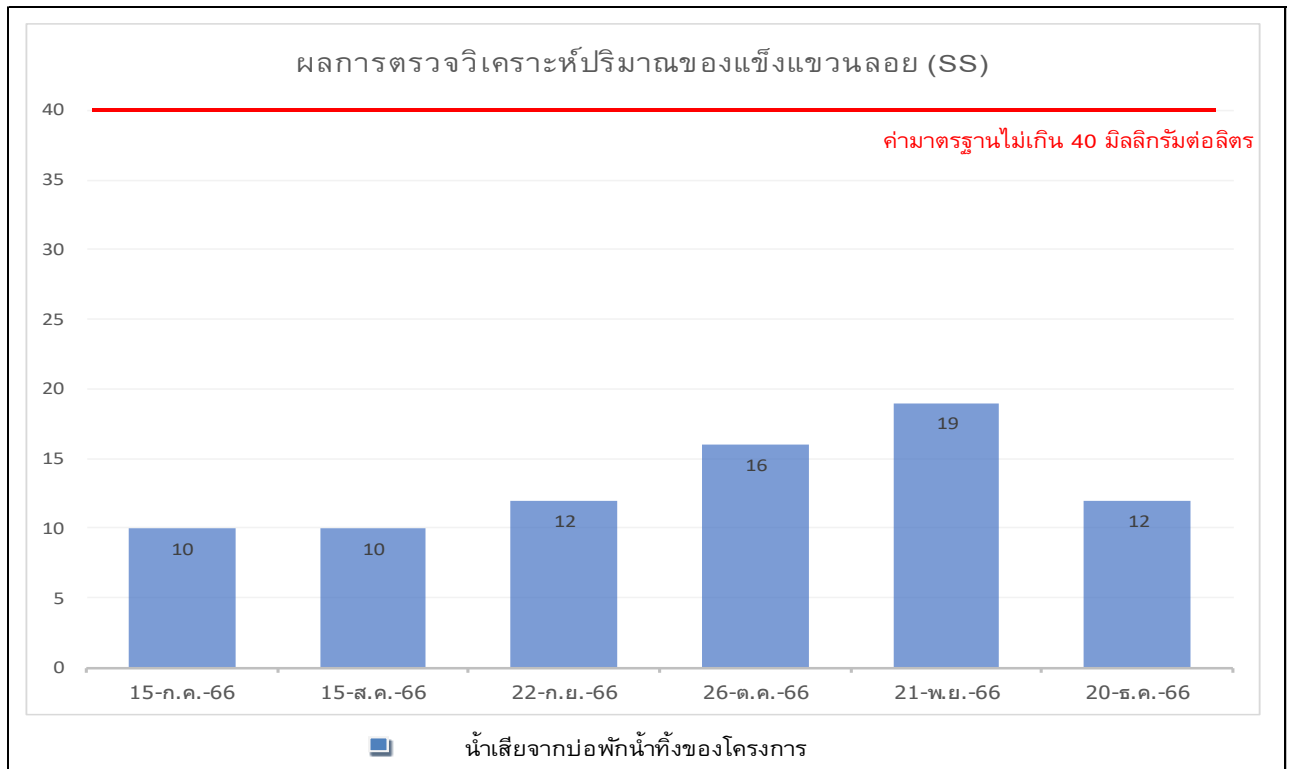
ผลการตรวจวิเคราะห์ปริมาณของแข็งแขวนลอย (SS)

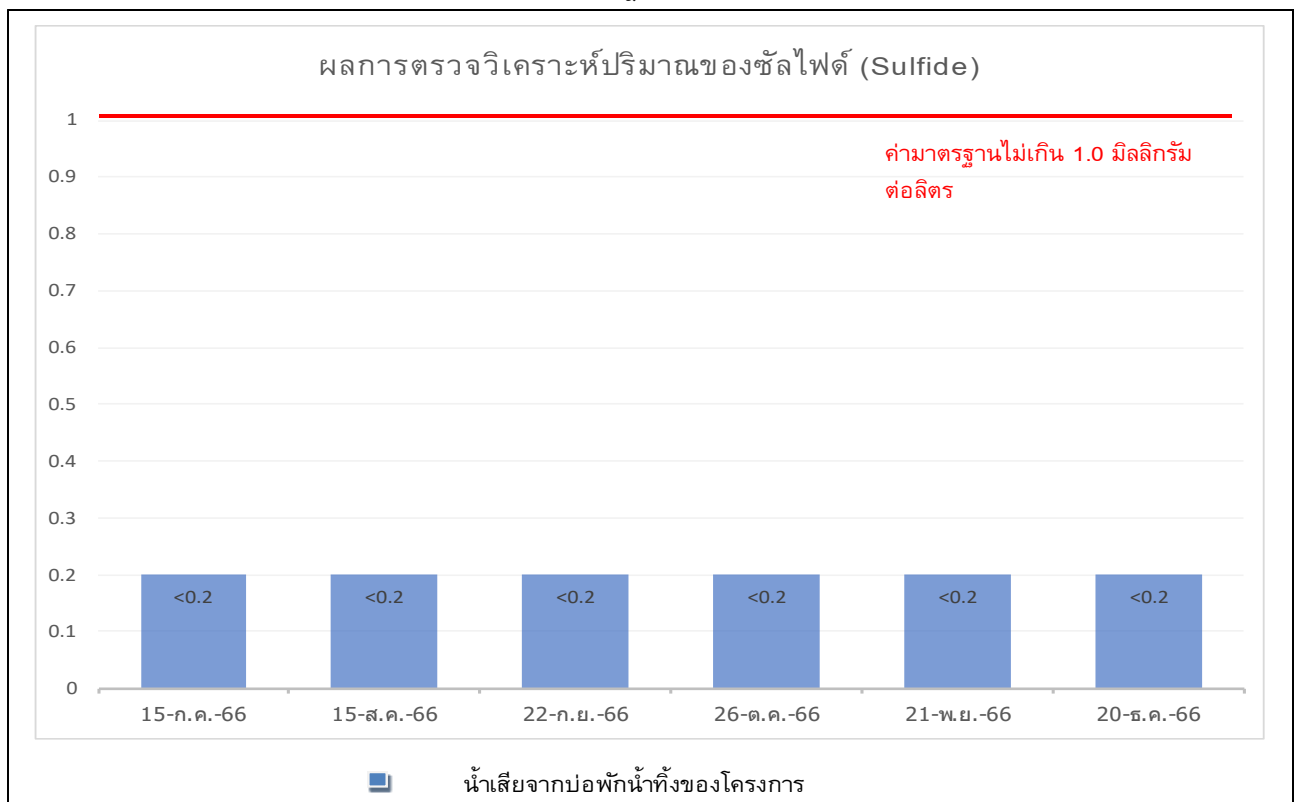
ผลการตรวจวิเคราะห์ปริมาณของซัลไฟด์ (Sulfide)

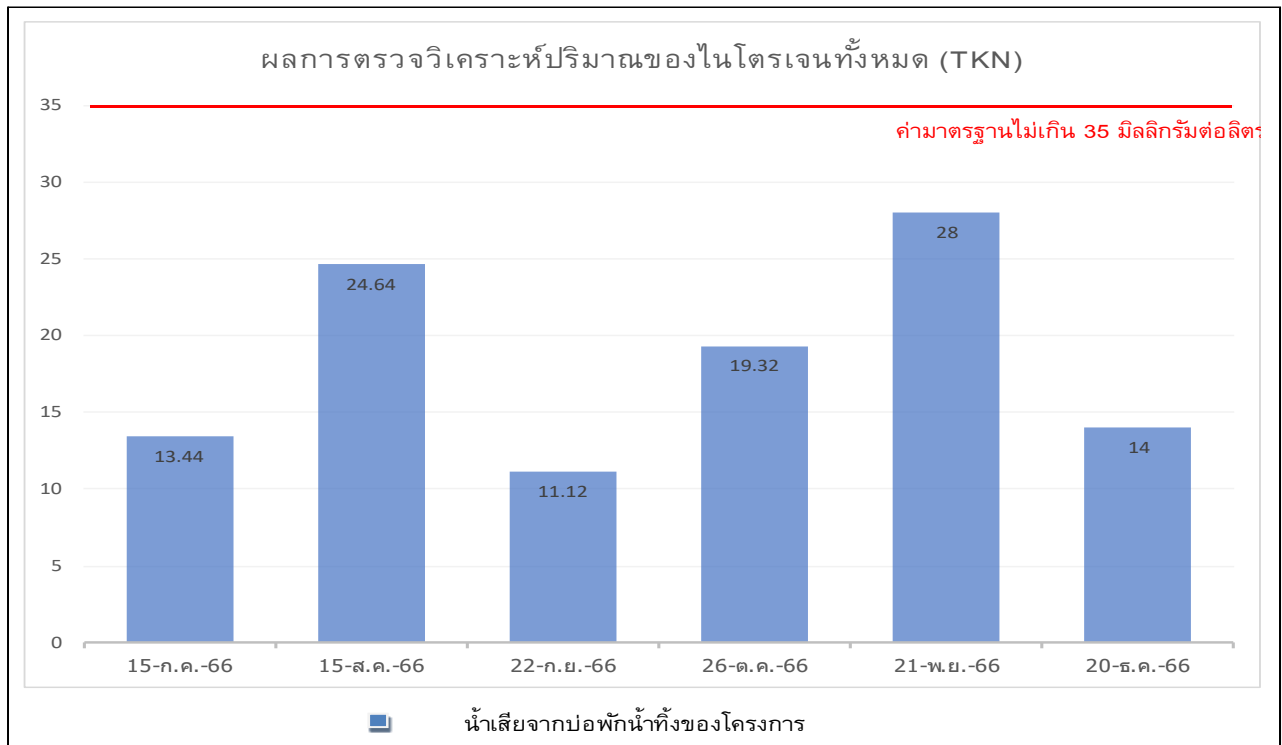
ผลการตรวจวิเคราะห์ปริมาณของไนโตรเจนทั้งหมด (TKN)

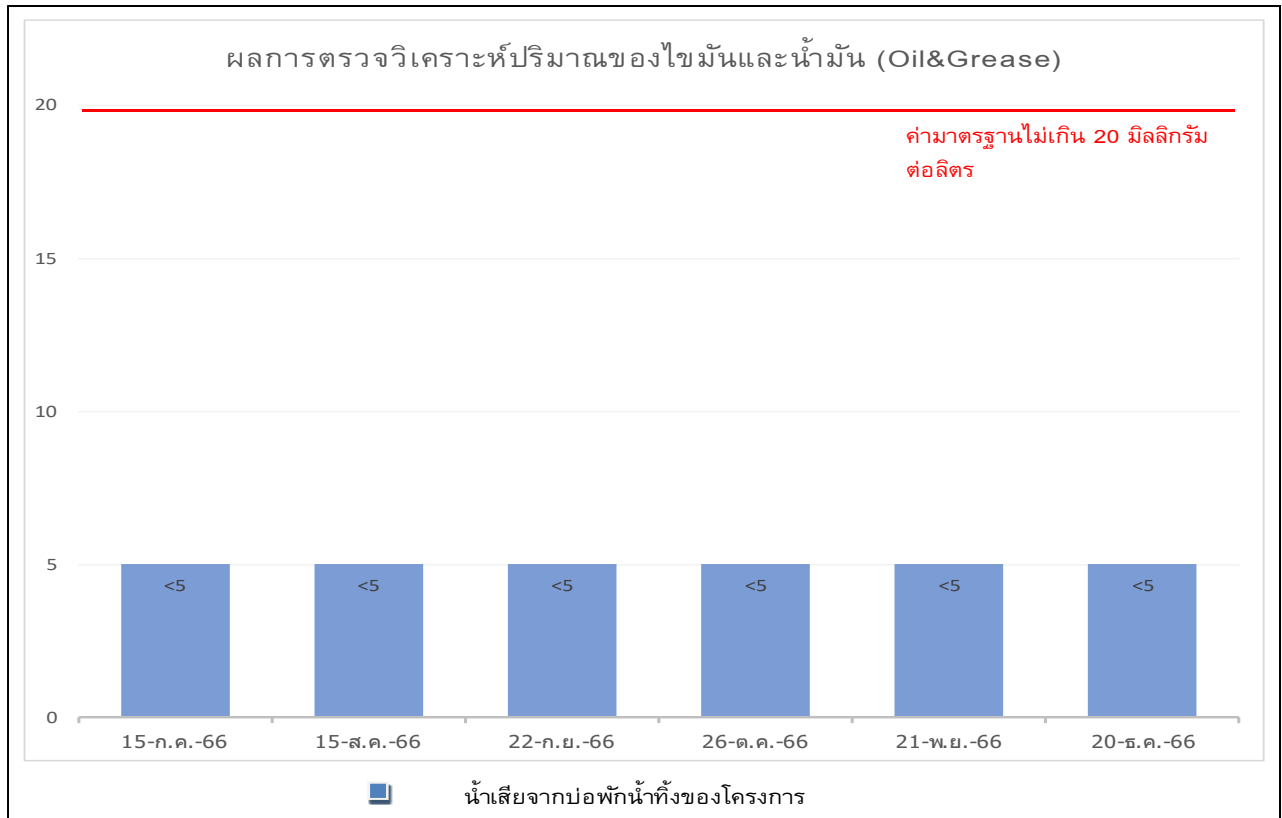
ผลการตรวจวิเคราะห์ปริมาณของไขมันและน้ำมัน (Oil&Grease)

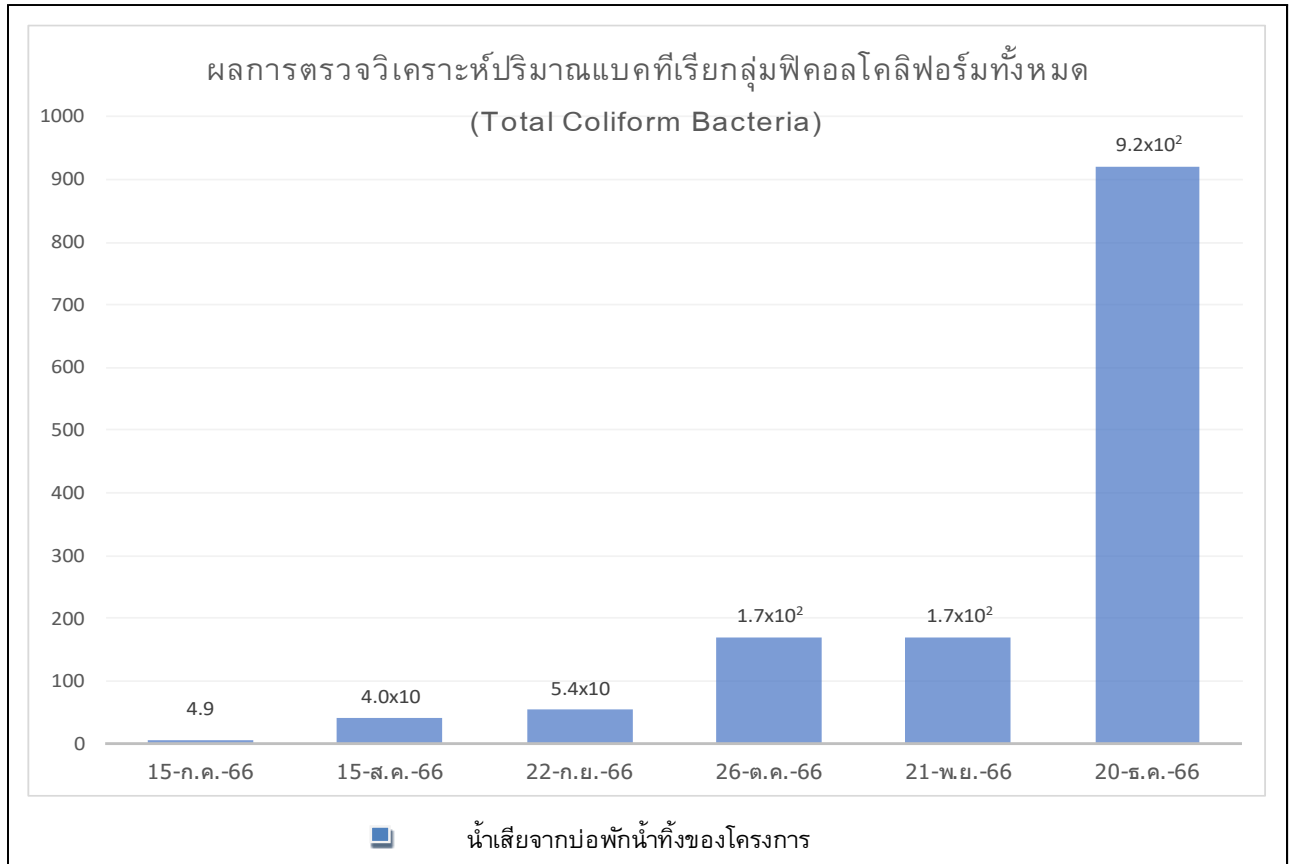
ผลการตรวจวิเคราะห์ปริมาณแบคทีเรียกลุ่มฟีคอลโคลิฟอร์มทั้งหมด (Total Coliform Bacteria)
