ผลการปฏิบัติตามมาตรการป้องกันและ
แก้ไขผลกระทบสิ่งแวดล้อม

2.1 การปฏิบัติตามมาตรการป้องกันและแก้ไขผลกระทบสิ่งแวดล้อม

ตารางที่ 2.2-1 มาตรการป้องกันและแก้ไขผลกระทบสิ่งแวดล้อม โครงการ THE WIN CONDOMINIUM (ระยะดำเนินการ)

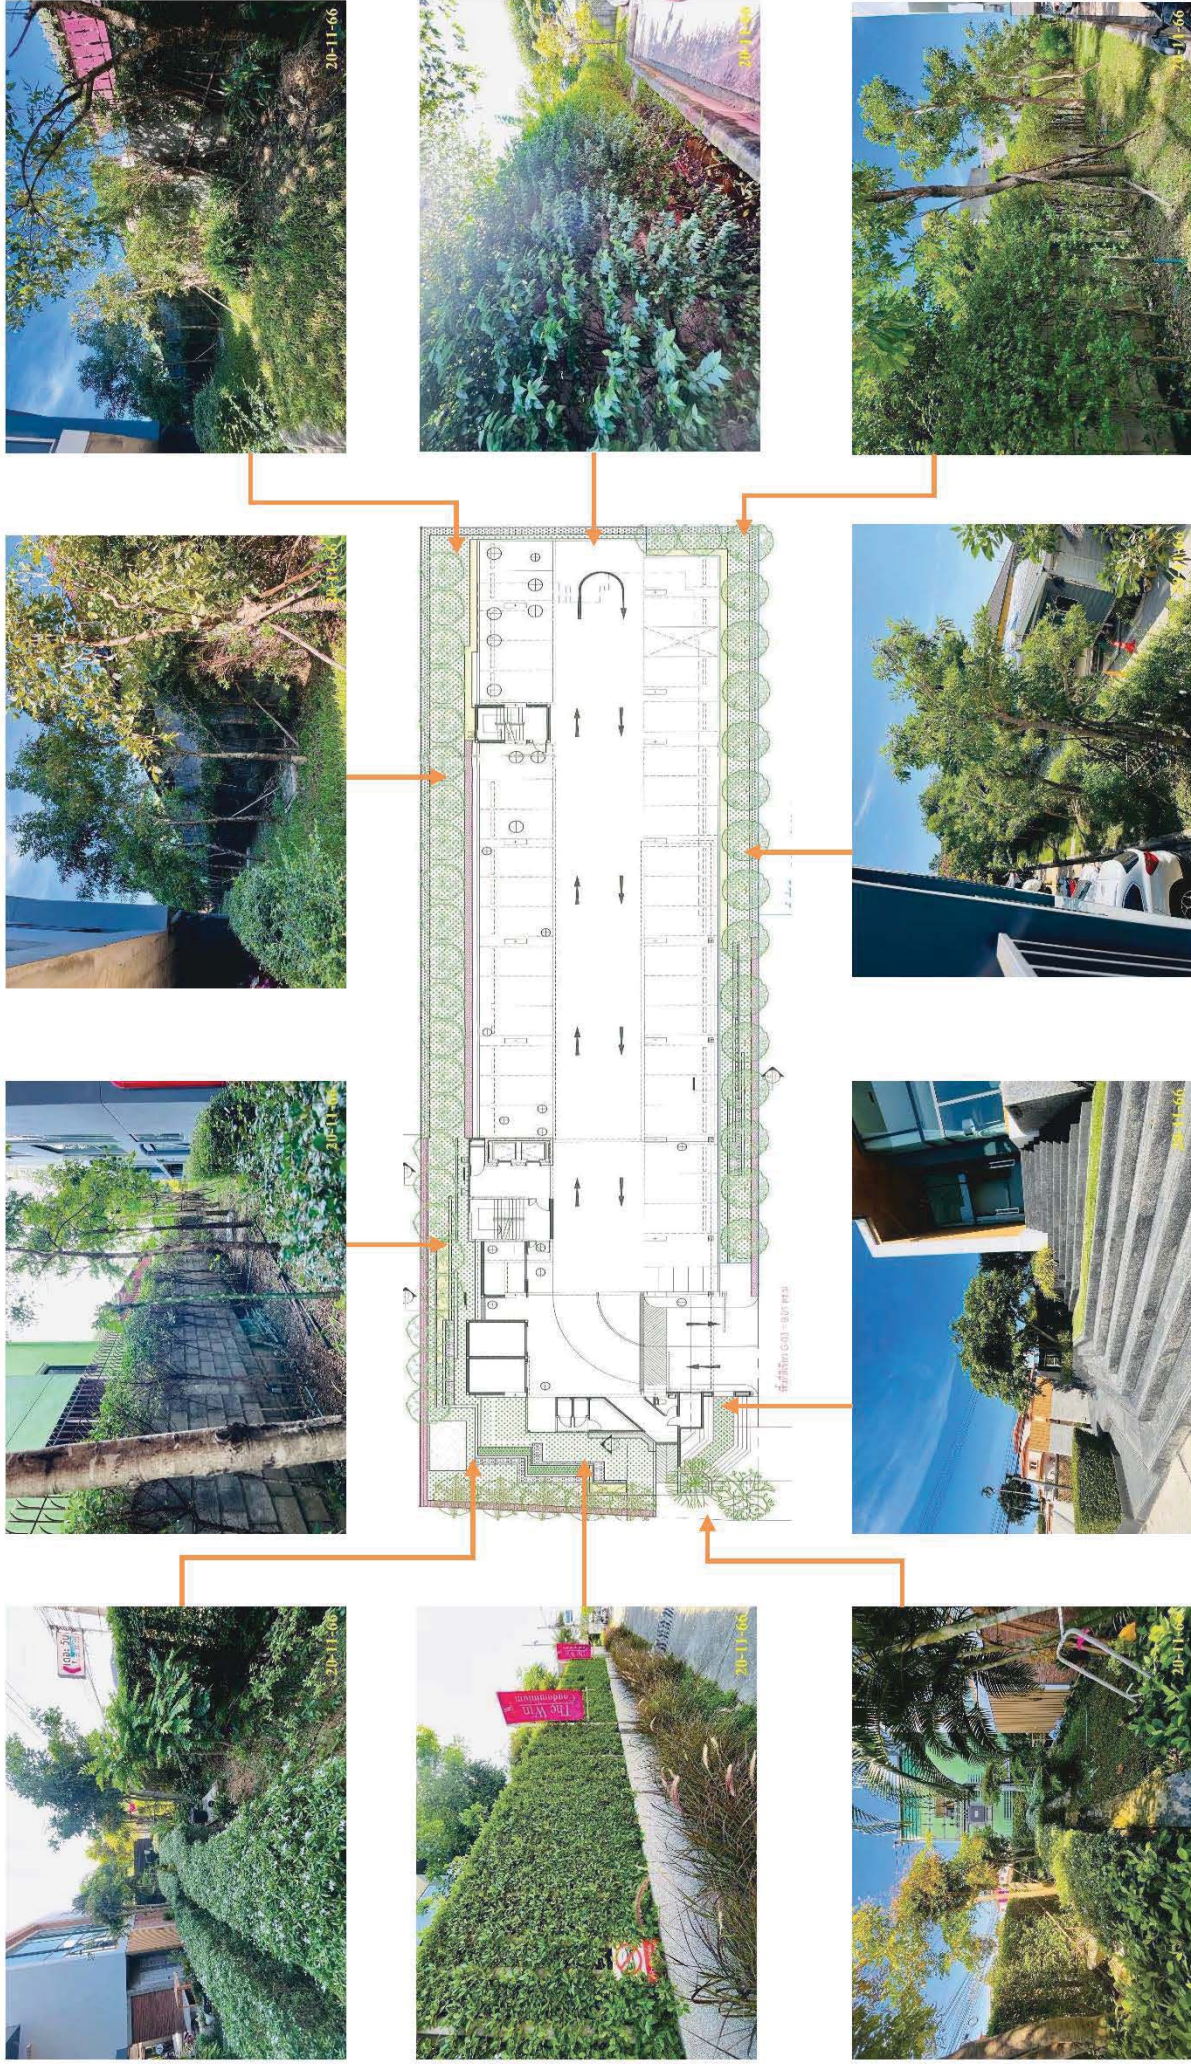
1. ทรัพยากรสิ่งแวดล้อมทางกายภาพ				
1.1 สภาพภูมิประเทศ	1. จัดให้มีพื้นที่สีเขียว 529.72 ตารางเมตร	✓	-	ภาพที่ 2.2-1 พื้นที่สีเขียว
	2. จัดให้มีสถาปัตยกรรมที่ไม่ทันสมัย สีสันไม่พุ่ม ต่างๆ เพื่อให้มีสภาพแวดล้อมที่เป็นธรรมชาติมากขึ้น	✓

1.2 ทรัพยากรดิน	1. จัดให้มีพื้นที่สีเขียว 529.72 ตารางเมตร	✓	-	ภาพที่ 2.2-1 พื้นที่สีเขียว
1.3 สภาพภูมิอากาศ และ คุณภาพอากาศ	2. จัดให้มีเจ้าหน้าที่ติดตั้งเครื่องปรับอากาศเป็นระยะ 2 ครั้ง	✓	-	ภาพที่ 2.2-2 การดูแลภูมิทัศน์

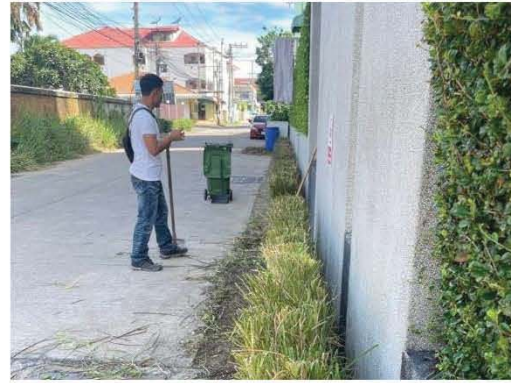
การดูแลพื้นที่สีเขียว

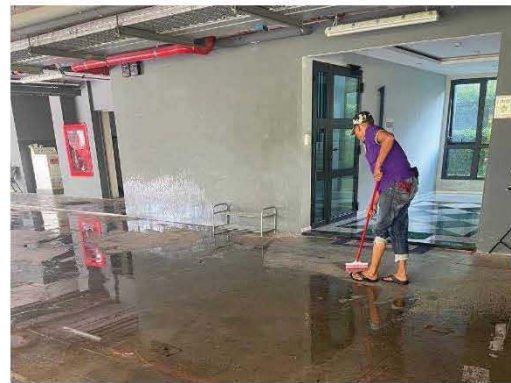
ทำความสะอาดถนน ทางเดินรถ

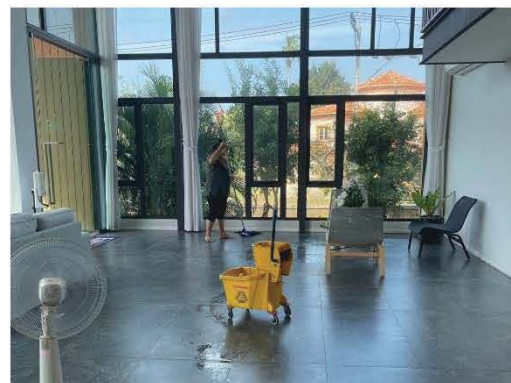
ทำความสะอาดพื้นที่ส่วนกลาง

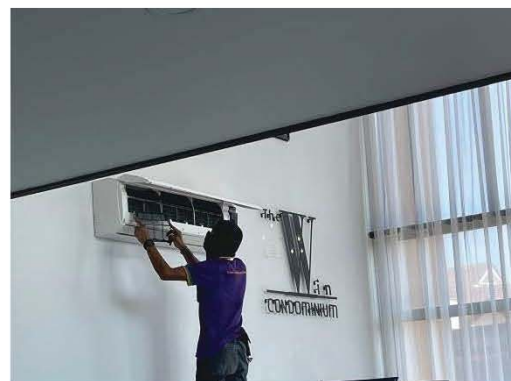
เจ้าหน้าที่ทำความสะอาดเครื่องปรับอากาศพื้นที่ส่วนกลาง

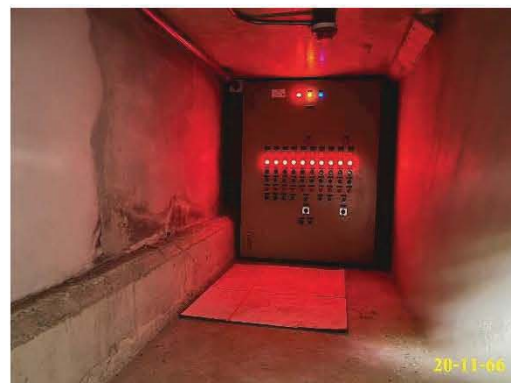
ตู้ควบคุมระบบบำบัดน้ำเสีย

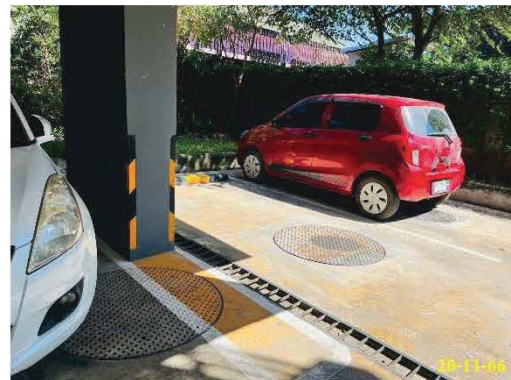
พื้นที่ระบบบำบัดน้ำเสีย

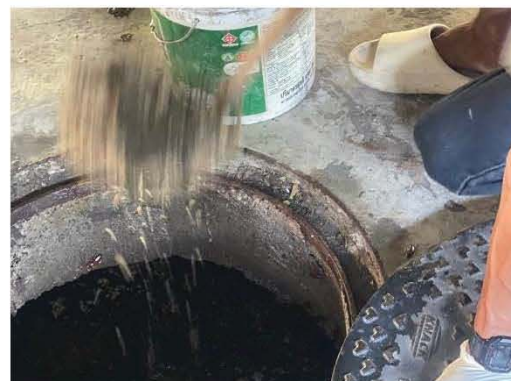
เจ้าหน้าที่ดำเนินการตัดกากไขมันระบบบำบัดน้ำเสีย

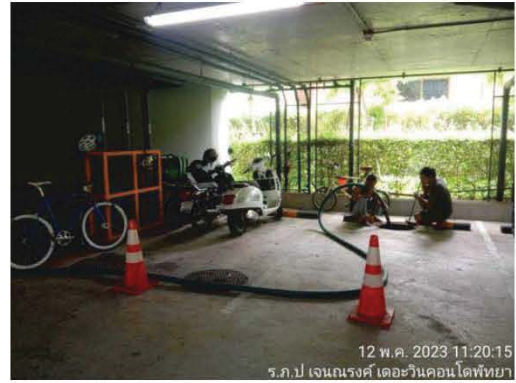
เจ้าหน้าที่ดำเนินการสูบลบระบบบำบัดน้ำเสีย (12/05/66)

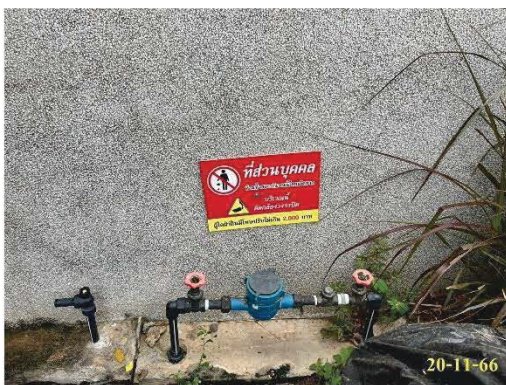
มิเตอร์น้ำประปา

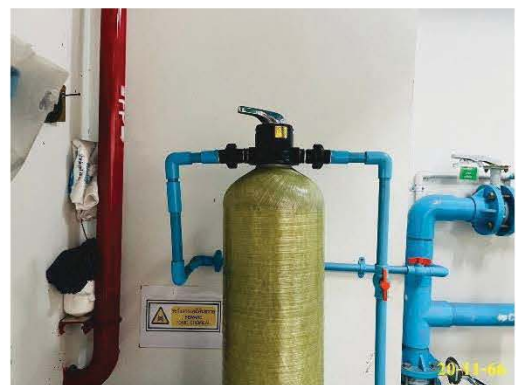
เครื่องกรองน้ำ

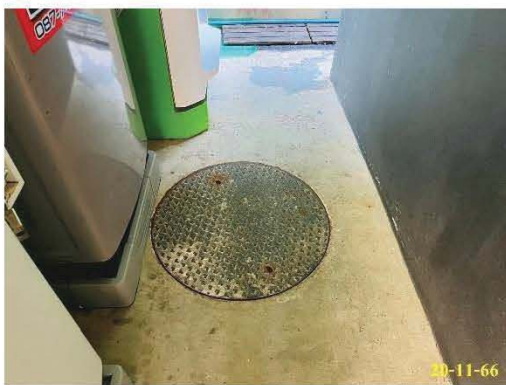
พื้นที่ถังเก็บน้ำใต้ดิน พร้อมเครื่องปั้มน้ำใต้ดิน

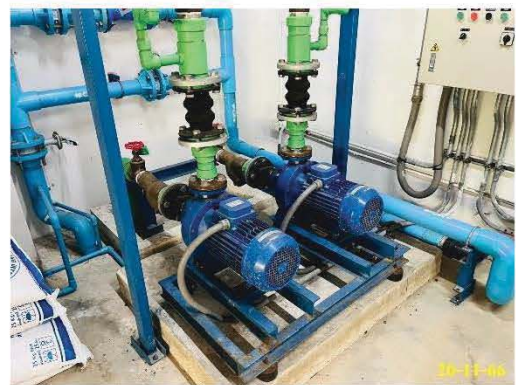
ถังเก็บน้ำชั้นดาดฟ้า พร้อมเครื่องปั้มน้ำชั้นดาดฟ้า

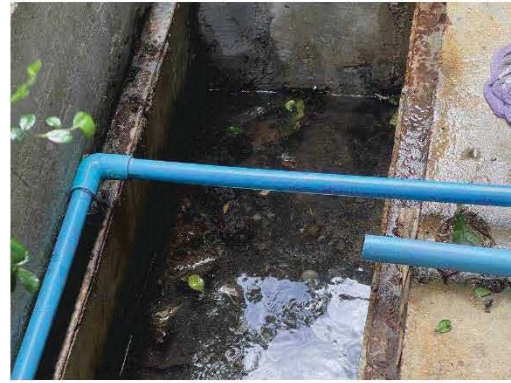
ดำเนินการล้างไส้กรองน้ำเครื่องกรองน้ำ

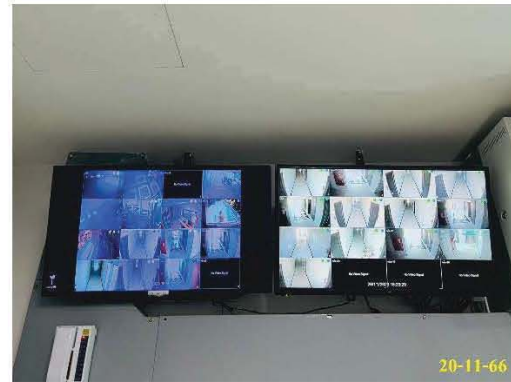
จอมอนิเตอร์ระบบ CCTV

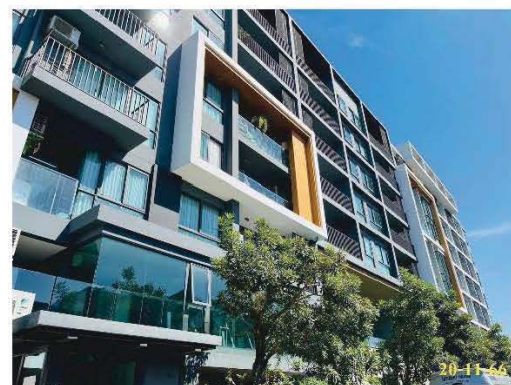
ราวกันตก
