## ภาคผนวก 3

# ภาพประกอบผลการดำเนินการตาม มาตรการป้องกันและแก้ไขผลกระทบ สิ่งแวดล้อม

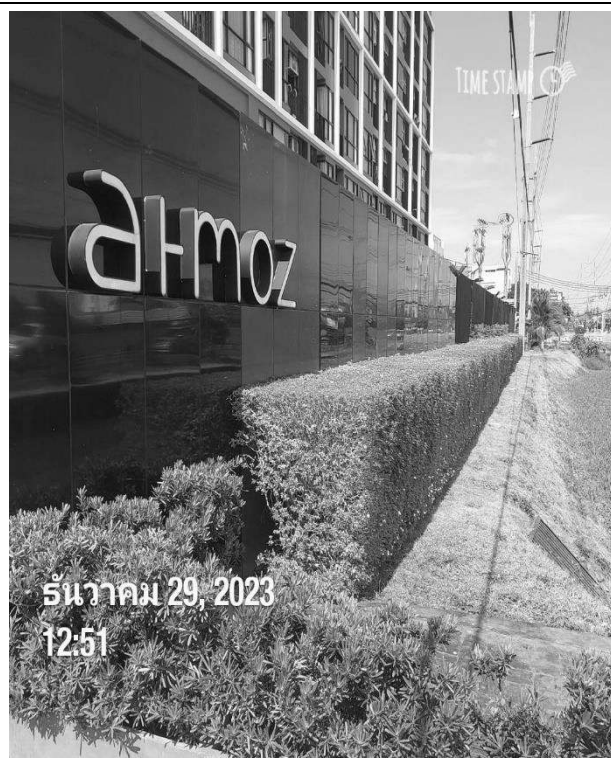
ภาคผนวกที่ 3.1 สภาพรั้วบริเวณโครงการ

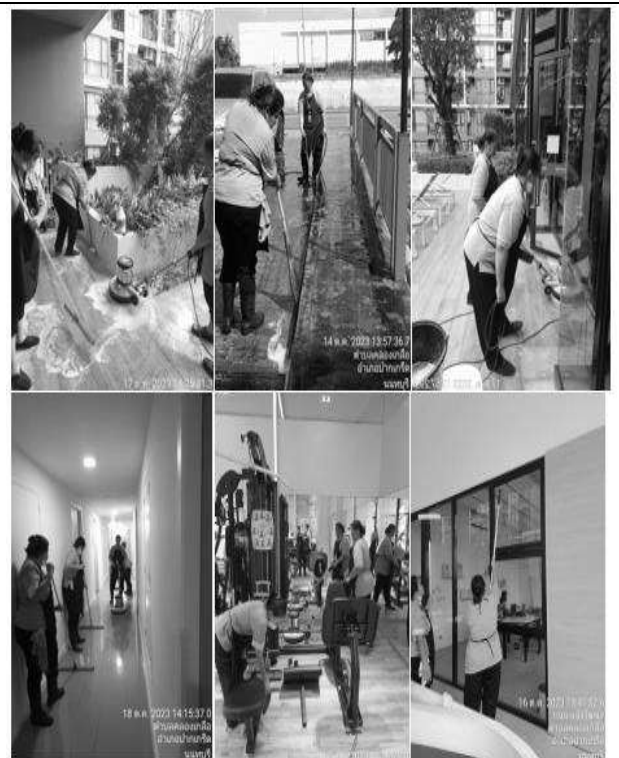
ภาคผนวกที่ 3.2 งานทำความสะอาดภายในโครงการ

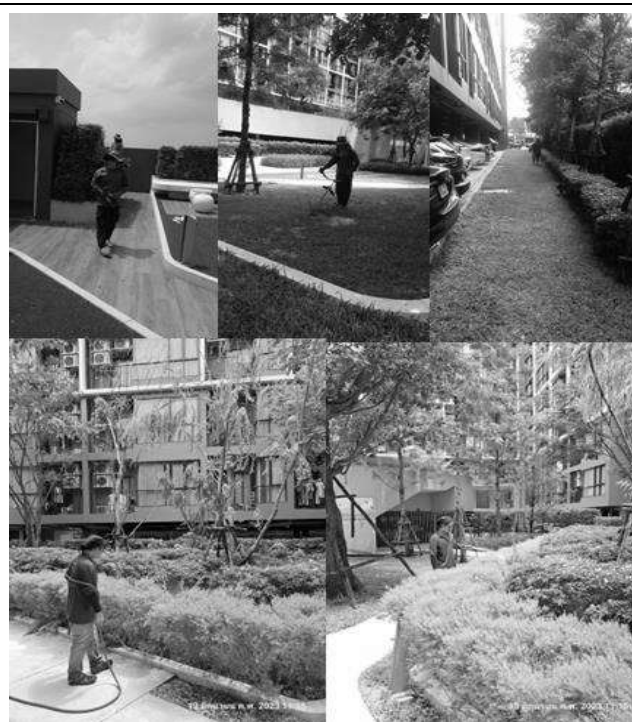
ภาคผนวกที่ 3.3 งานดูแลพื้นที่สีเขียวภายในโครงการ

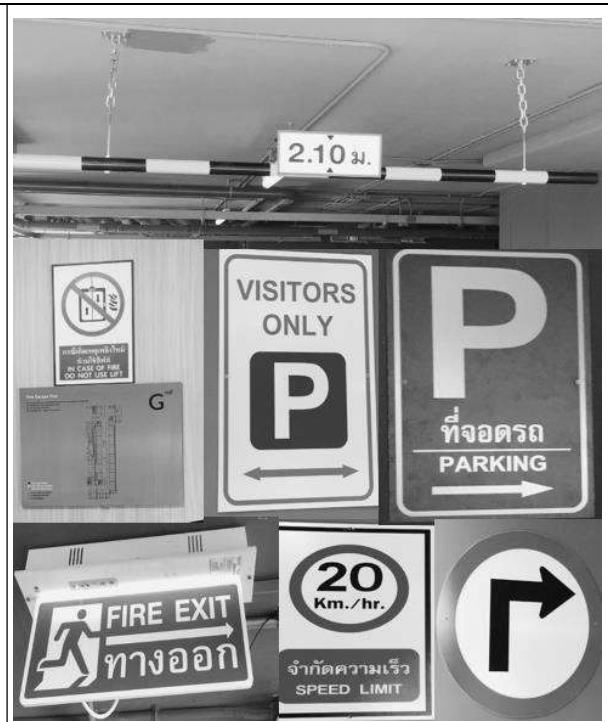
ภาคผนวกที่ 3.4 งานป้ายสัญลักษณ์ต่าง ๆ

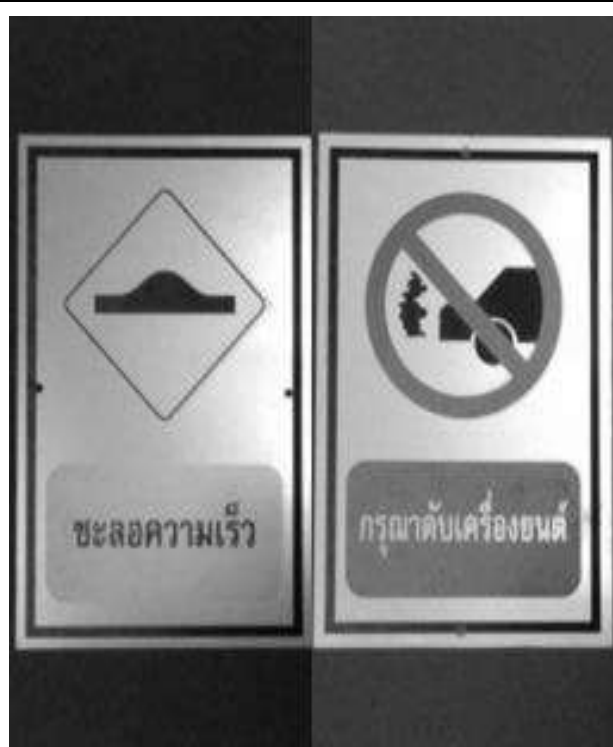
ภาคผนวกที่ 3.5 ป้ายห้ามติดเครื่องยนต์  
ป้ายจำกัดความเร็ว

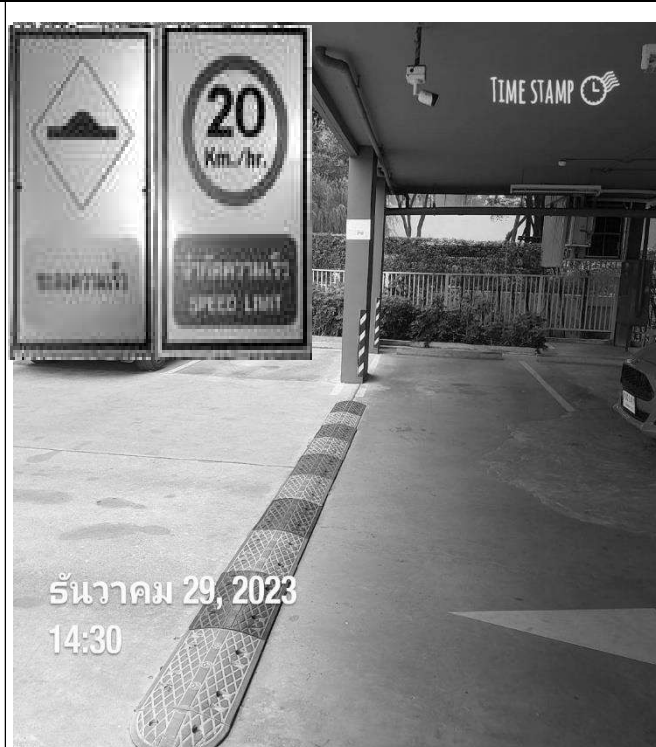
ภาคผนวกที่ 3.6 ป้ายจำกัดความเร็ว

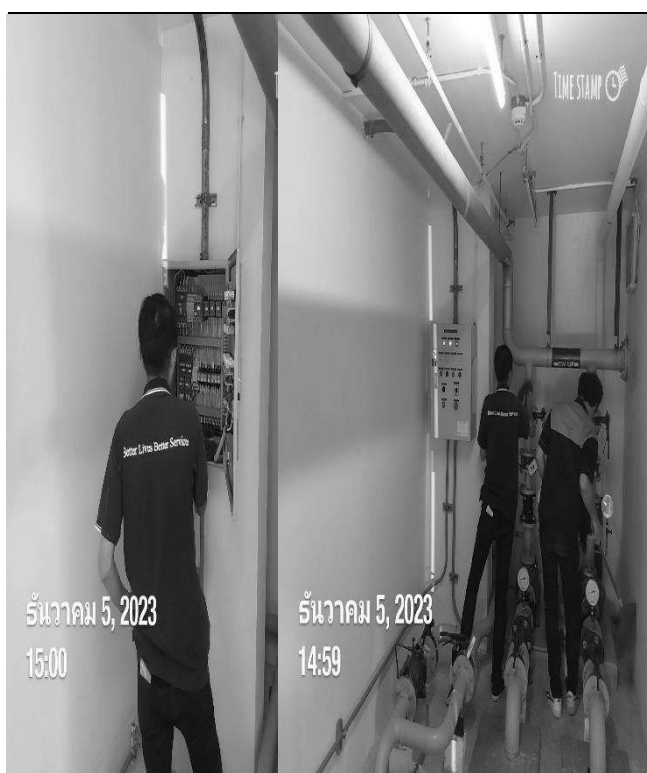
ภาคผนวกที่ 3.7 ตรวจสอบเครื่องสูบน้ำและวาล์วต่าง ๆ

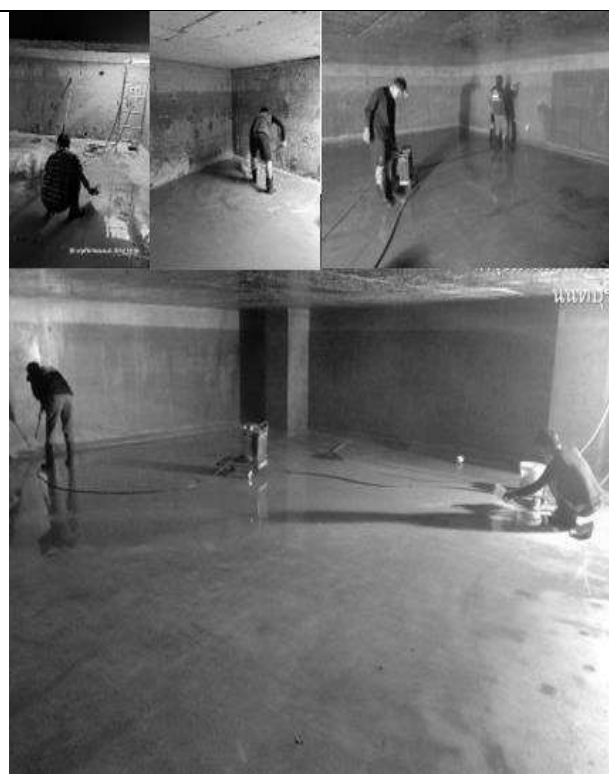
ภาคผนวกที่ 3.8 ความสะอาดถึงเก็บน้ำใช้

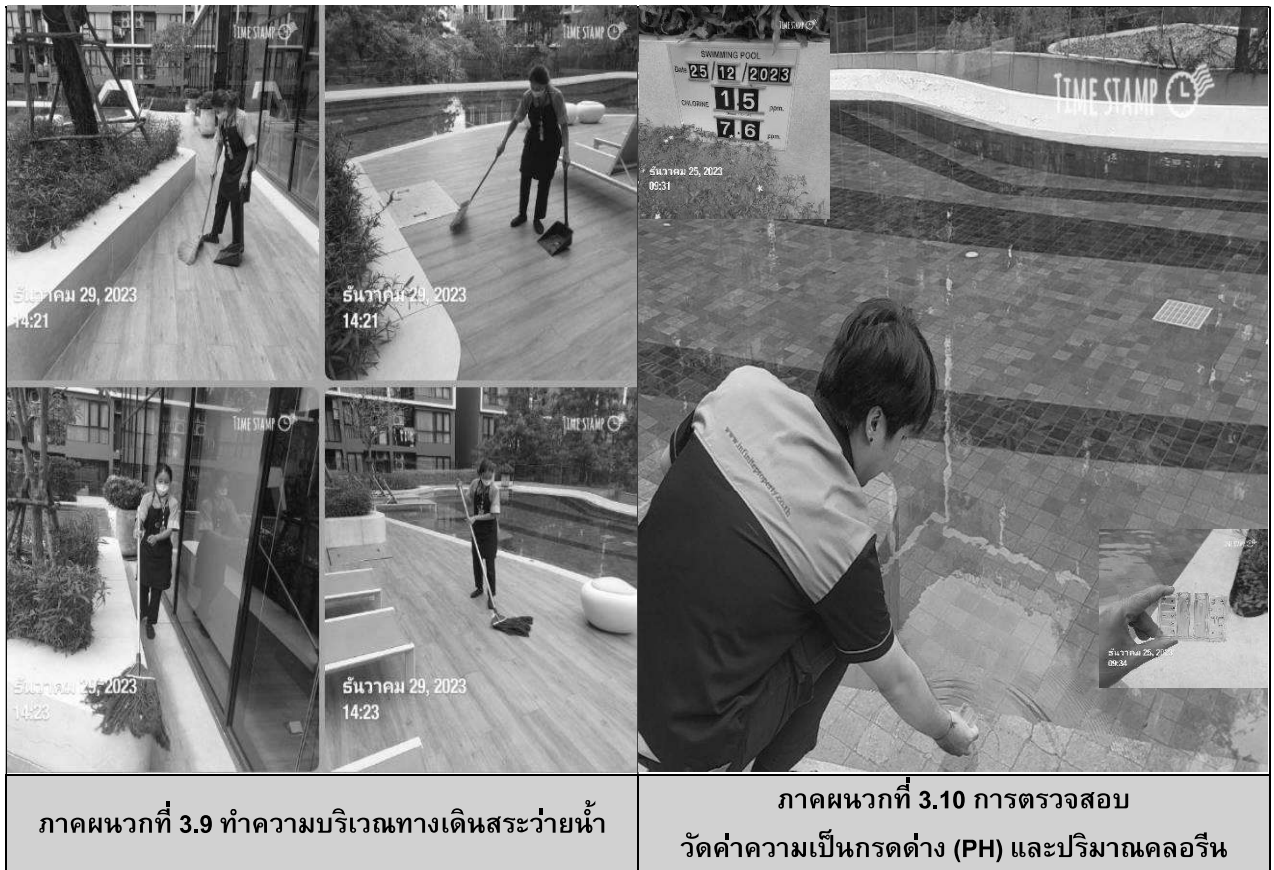
ภาคผนวกที่ 3.9 ทำความบริเวณทางเดินสระว่ายน้ำ

ภาคผนวกที่ 3.10 การตรวจสอบ  
วัดค่าความเป็นกรดต่าง (PH) และปริมาณคลอรีน

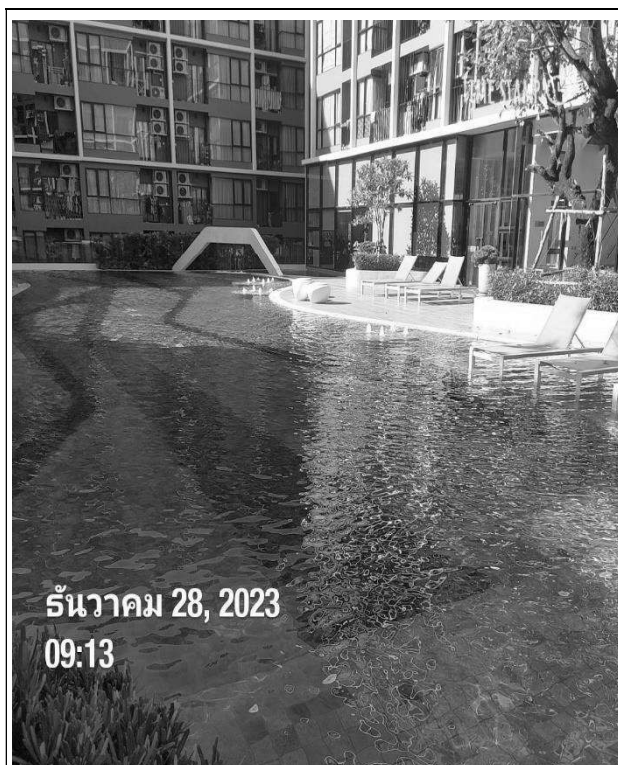
ภาคผนวกที่ 3.11 ตรวจสอบสภาพสระว่ายน้ำ

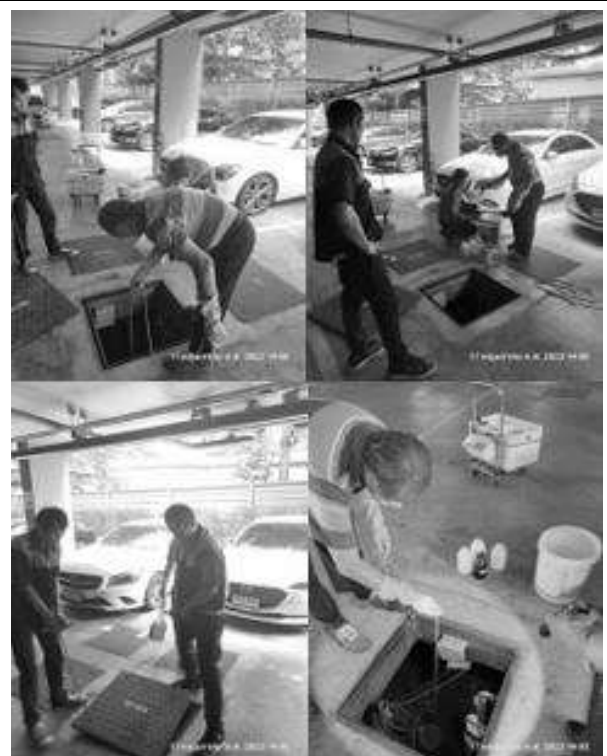
ภาคผนวกที่ 3.12 ตรวจสอบคุณภาพน้ำ

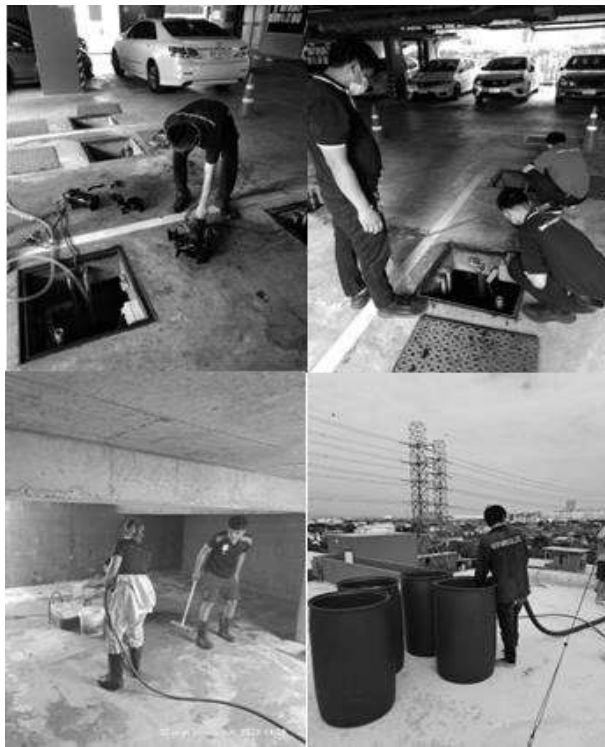
ภาคผนวกที่ 3.13 ตรวจสอบดูแลบ่อพักน้ำ  
ภายในโครงการ

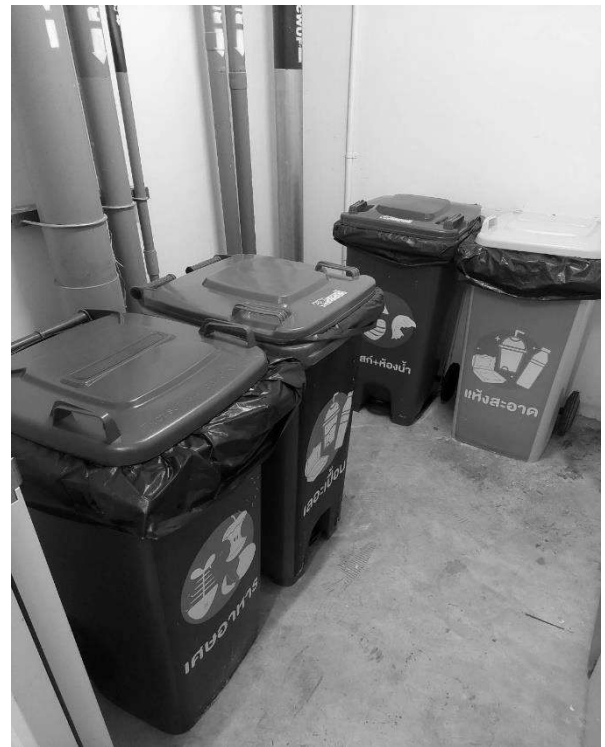
ภาคผนวกที่ 3.14 ถังรองรับมูลฝอยภายในโครงการ

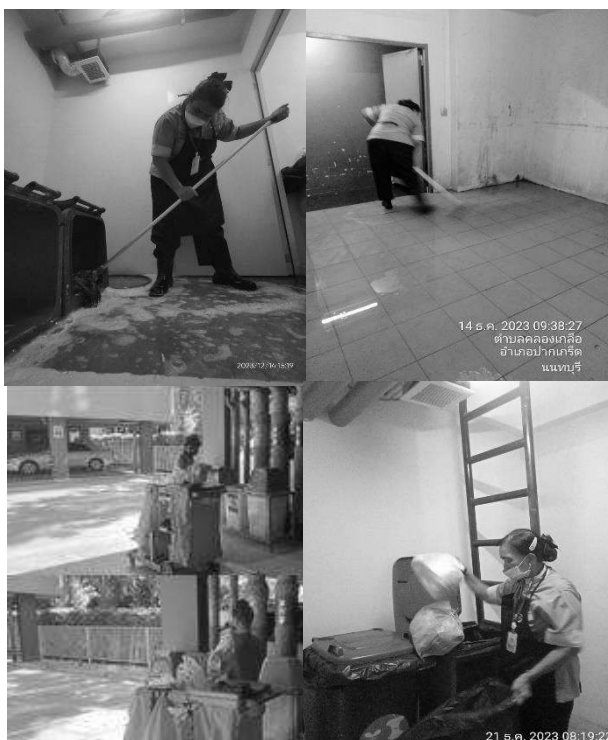
ภาคผนวกที่ 3.14-1 การจัดเก็บมูลฝอย

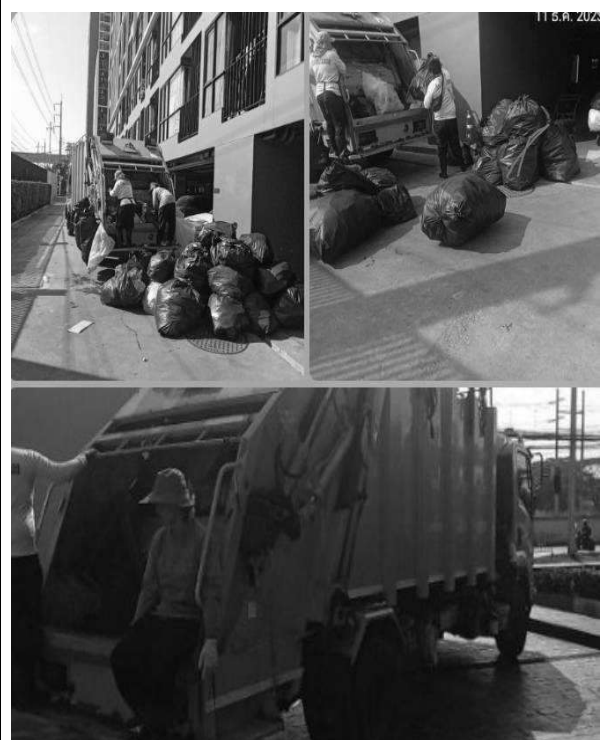
ภาคผนวกที่ 3.14 -2 จัดเก็บมูลฝอย

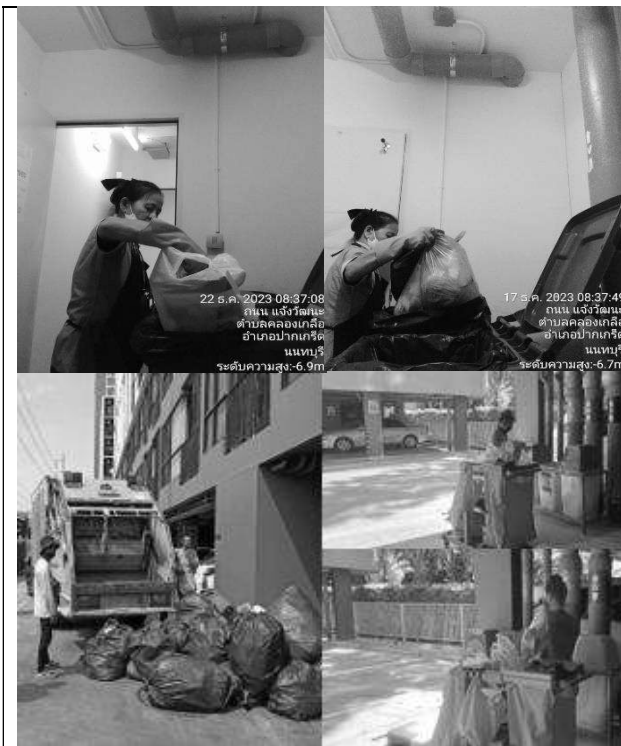
ภาคผนวกที่ 3.15 ตรวจสอบปริมาณมูลฝอยตกค้าง

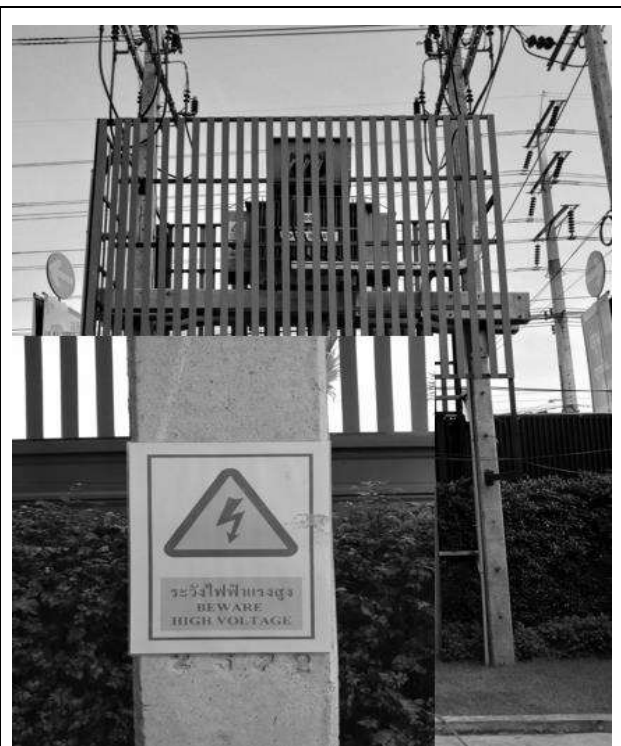
ภาคผนวกที่ 3.16 ตรวจสอบป้ายเตือนระวางอันตราย บริเวณที่ ทิ้งหม้อแปลงไฟฟ้า

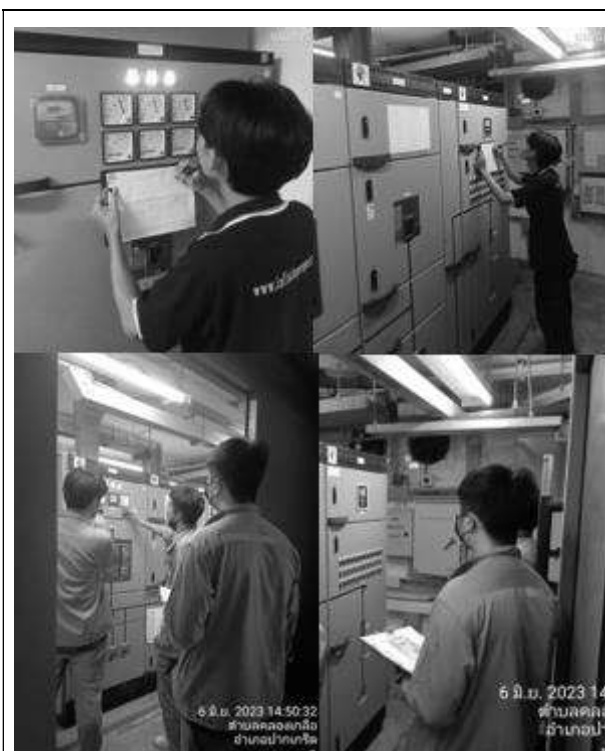
ภาคผนวกที่ 3.17 ตรวจสอบการทำงานของระบบไฟฟ้าและ ซ่อมบำรุงระบบไฟฟ้า

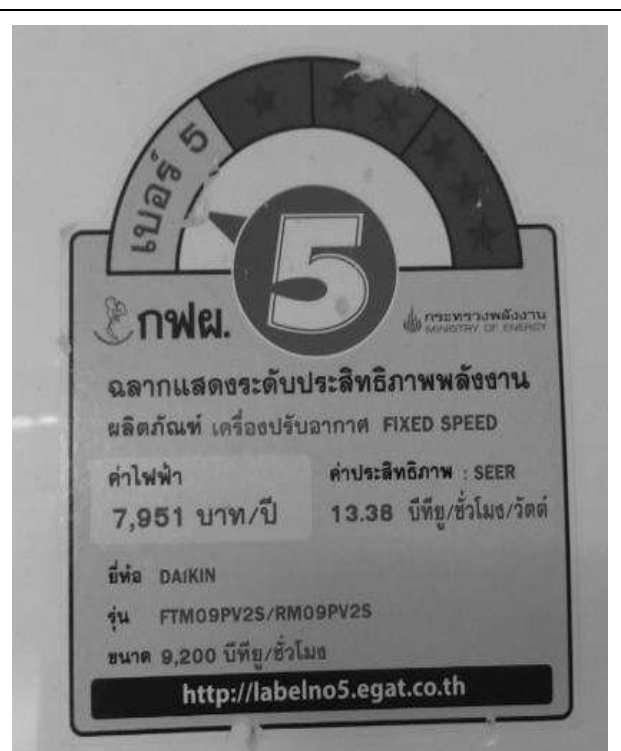
ภาคผนวกที่ 3.18 ตรวจสอบเครื่องหมายแสดงประสิทธิภาพการ ประหยัดพลังงาน

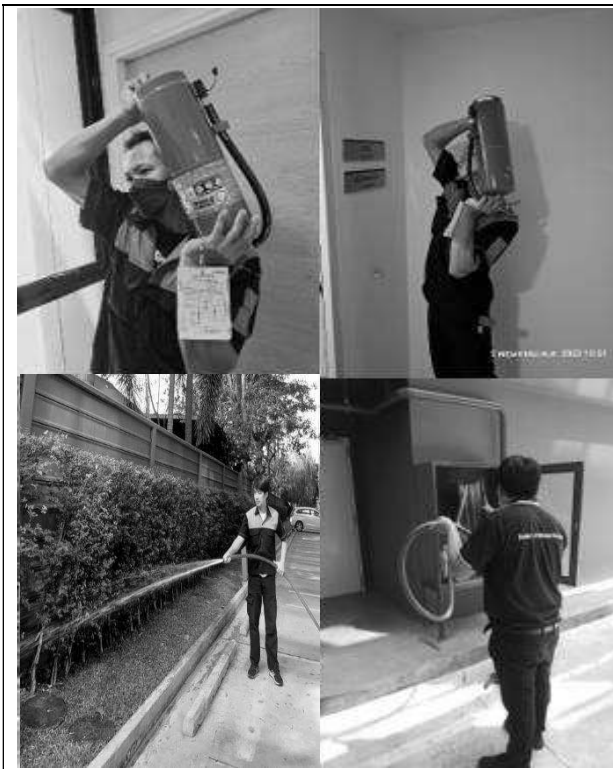
ภาคผนวกที่ 3.19 ตรวจสอบสภาพอุปกรณ์  
ระบบป้องกันอัคคีภัย

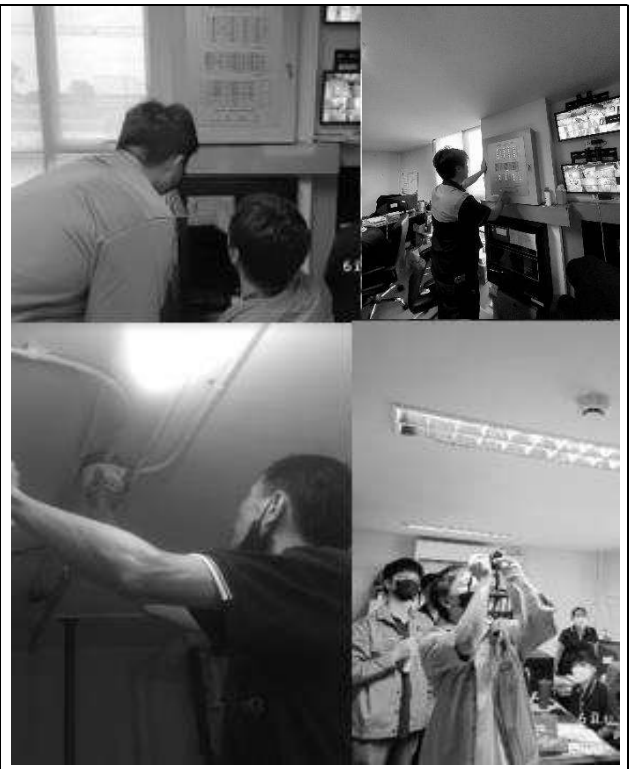
ภาคผนวกที่ 3.20 ตรวจสอบสภาพอุปกรณ์  
ระบบสัญญาณเตือนอัคคีภัย

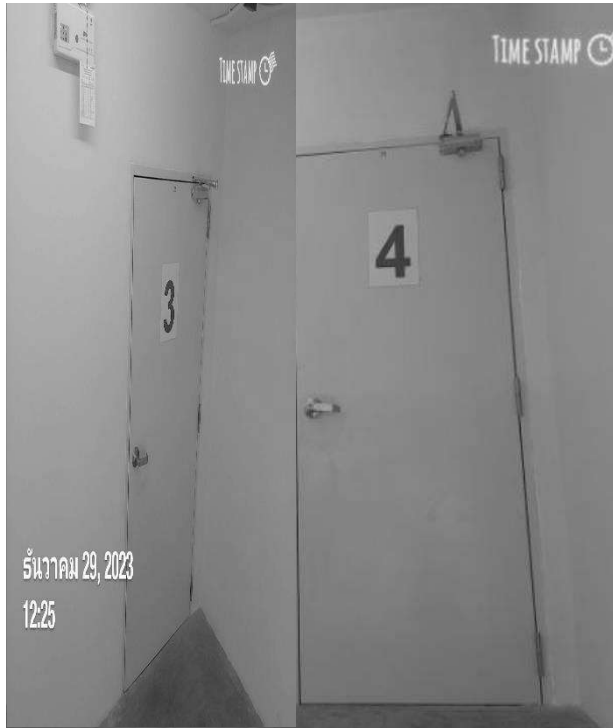
ภาคผนวกที่ 3.23 ตรวจสอบบันไดหนีไฟ

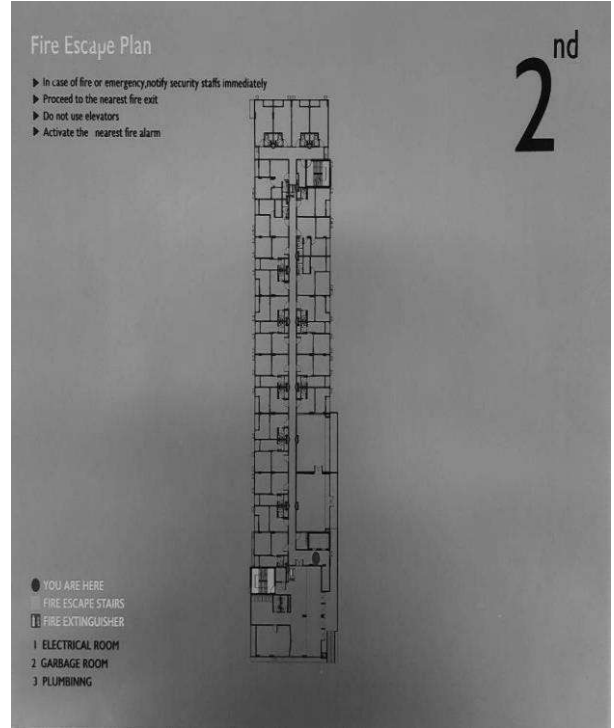
ภาคผนวกที่ 3.24 ตรวจสอบเส้นทางหนีไฟ

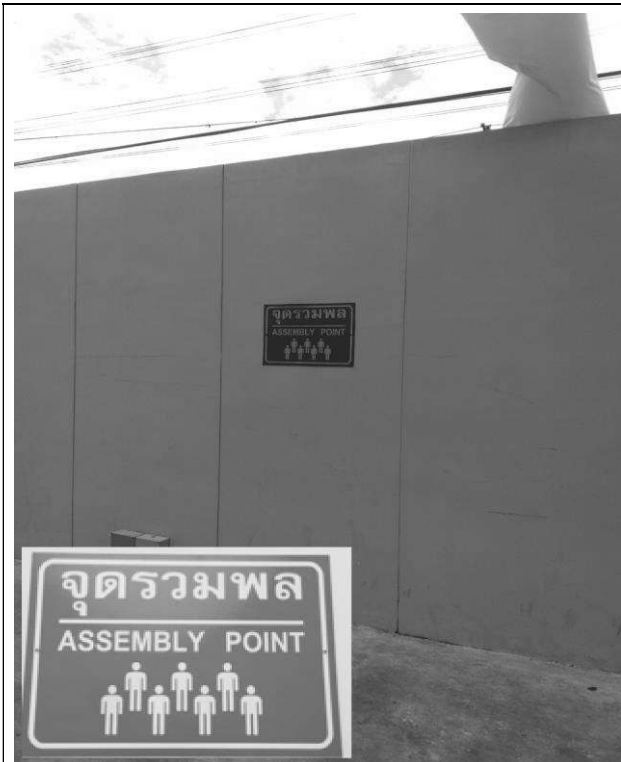
ภาคผนวกที่ 3.25 ตรวจสอบป้ายจุดรวมพล

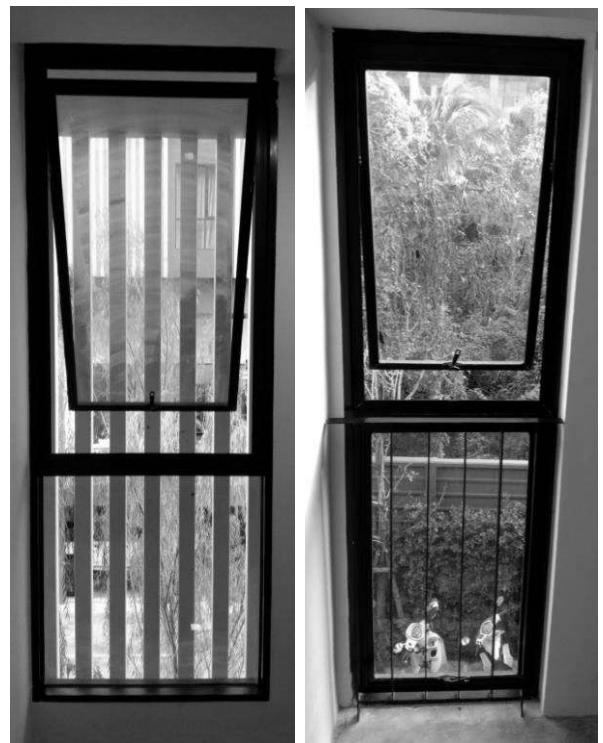
ภาคผนวกที่ 3.26 ตรวจสอบช่องระบาย  
อากาศธรรมชาติ

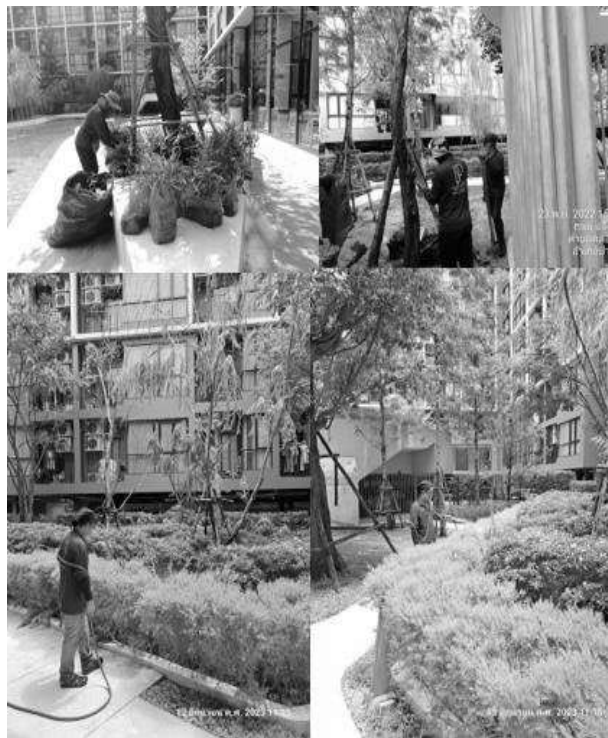
ภาคผนวกที่ 3.27 ดูแลพื้นที่สีเขียวของโครงการ

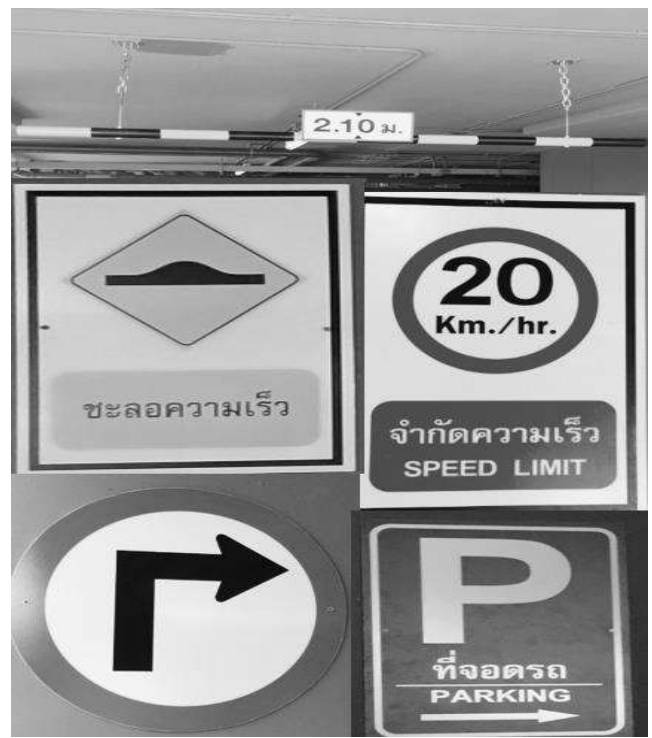
ภาคผนวกที่ 3.28 ตรวจสอบป้าย  
และเครื่องหมายจราจร

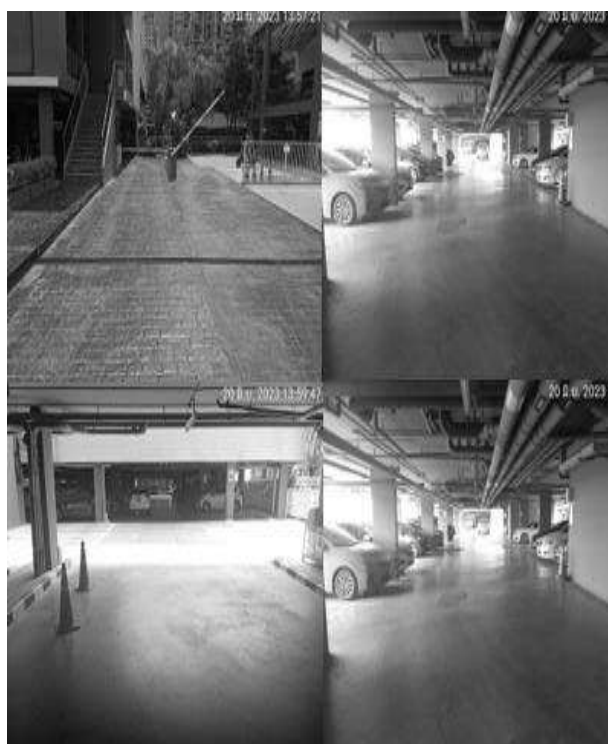
ภาคผนวกที่ 3.29 ตรวจสอบถนนภายในโครงการ และ  
บริเวณ ทางเข้า-ออกโครงการ

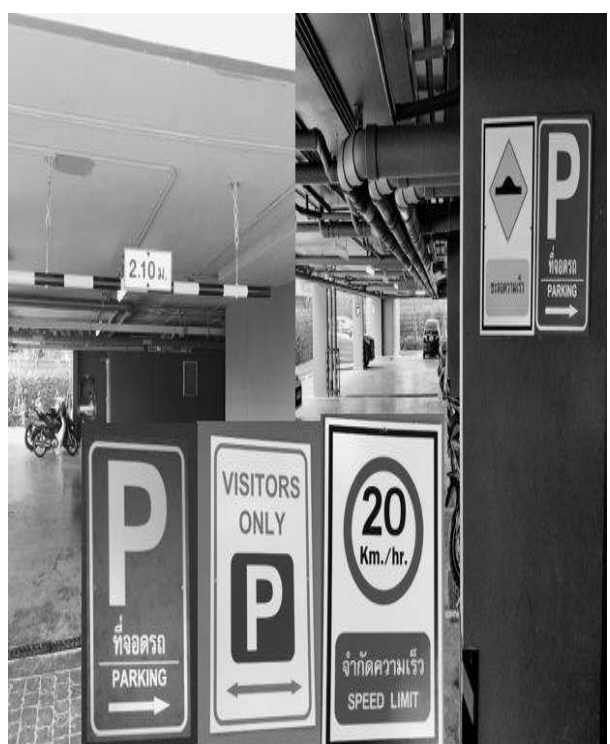
ภาคผนวกที่ 3.30 เจ้าหน้าที่ตรวจสอบป้ายและ  
เครื่องหมายจราจรภายในโครงการ

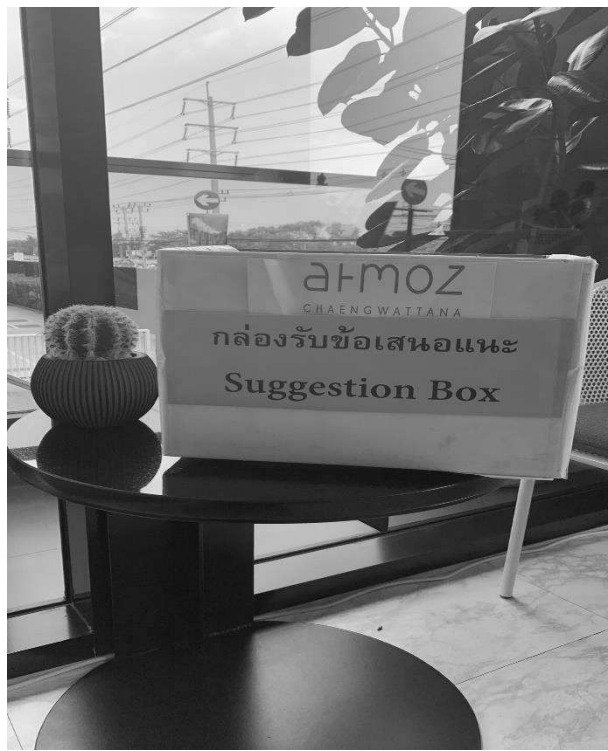
ภาคผนวกที่ 3.31 จัดให้มีช่องทางรับเรื่องเรียน  
จัดทำกล่องรับความคิดเห็นจากผู้พักอาศัย

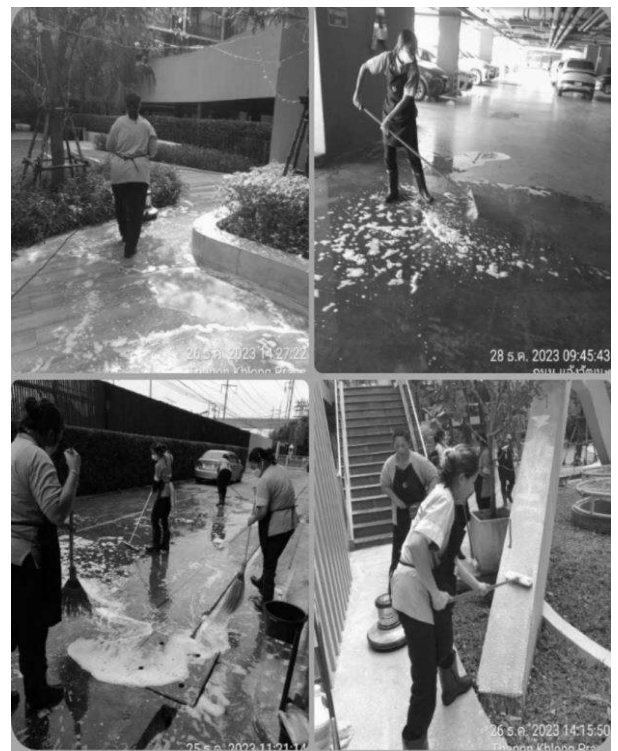
ภาคผนวกที่ 3.32 ทำความสะอาด  
ถนนภายในโครงการ

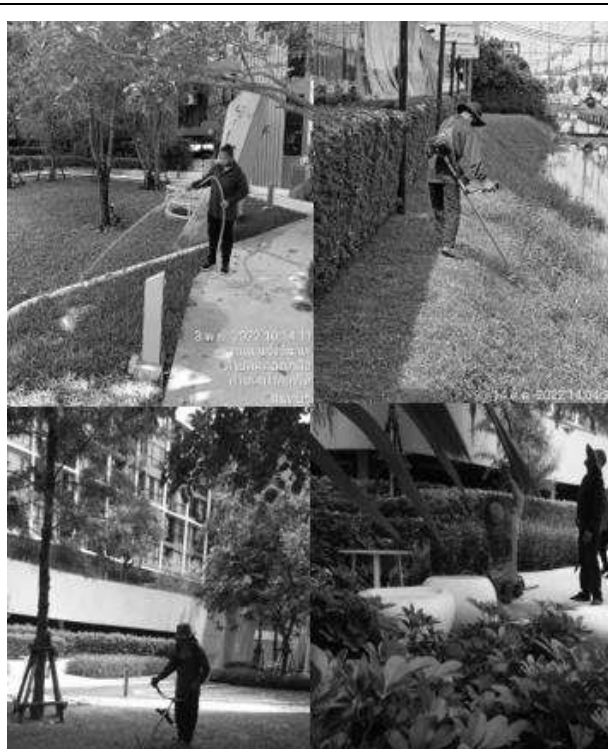
ภาคผนวกที่ 3.33 ดูแลพื้นที่สีเขียวในโครงการให้มี  
ความสมบูรณ์ สวยงามทุกวัน

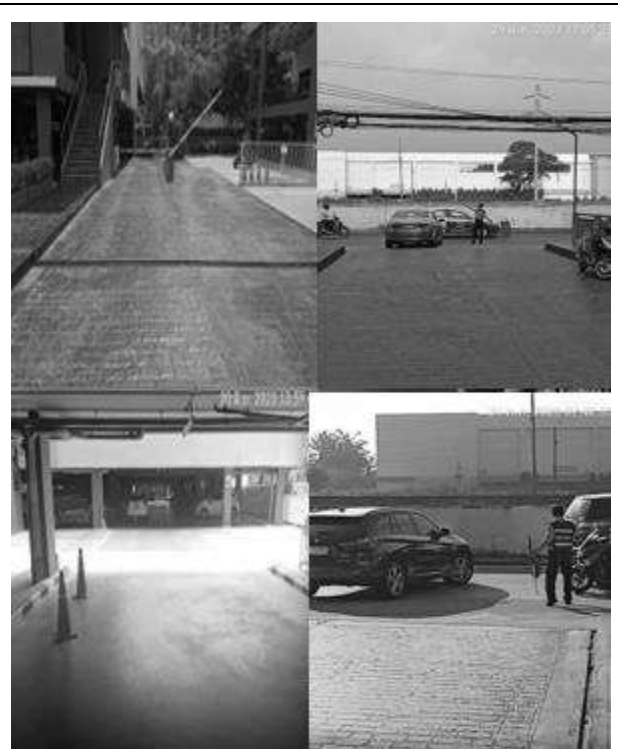
ภาคผนวกที่ 3.34 ตรวจสอบถนนภายในโครงการ  
และบริเวณ ทางเข้า-ออกโครงการ

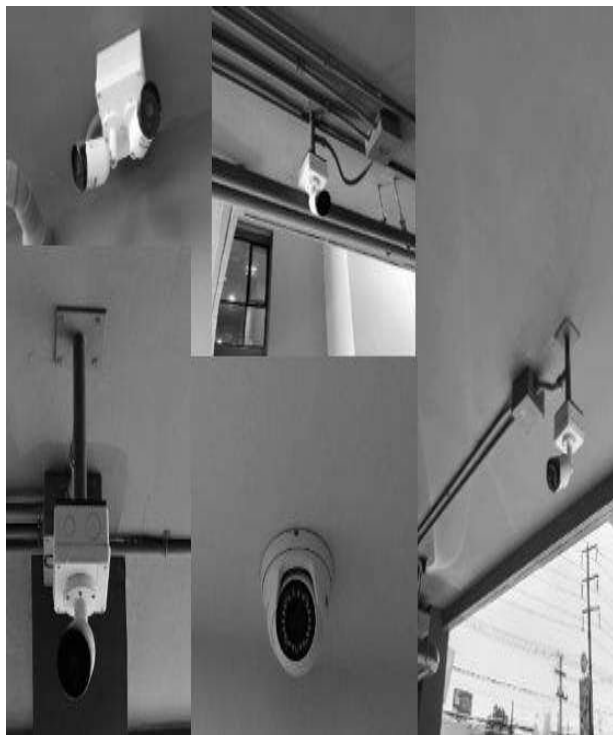
ภาคผนวกที่ 3.35 การตรวจสอบระบบกล้องวงจรปิด (CCTV)

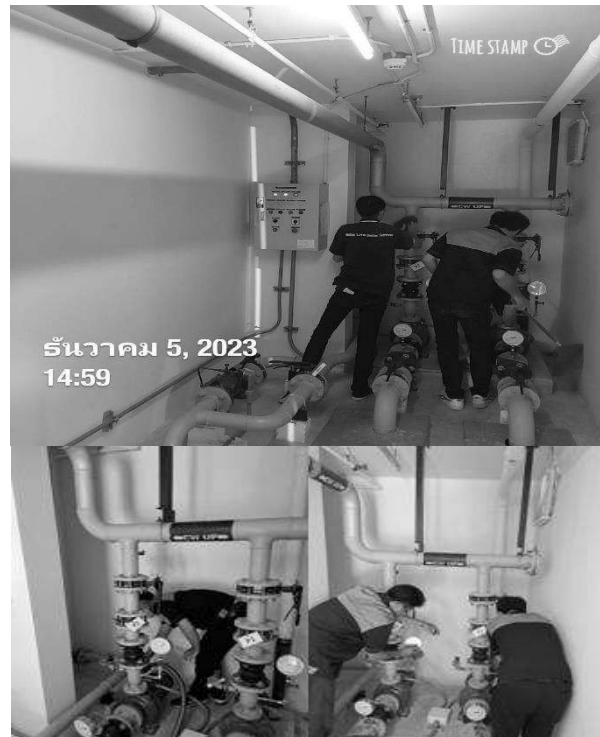
ภาคผนวกที่ 3.36 ตรวจสอบการรั่วซึมของท่อส่งน้ำประปา

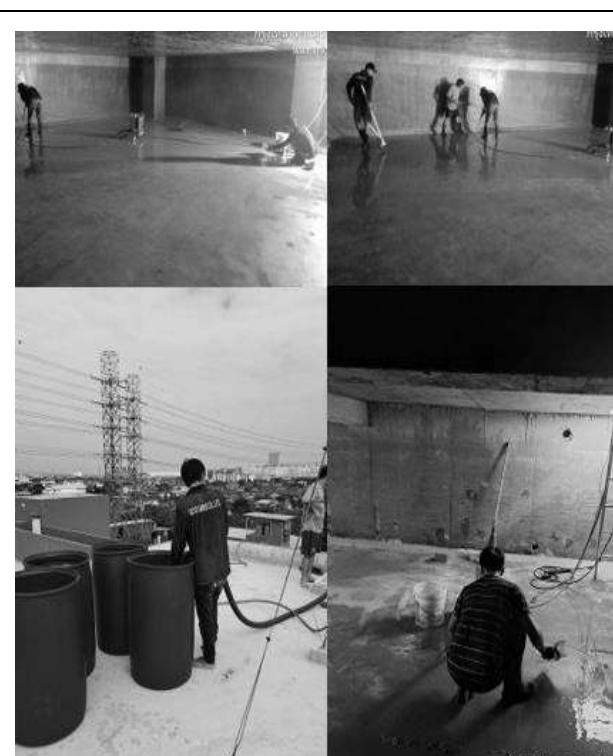
ภาคผนวกที่ 3.37 ตรวจสอบความสะอาดของถังเก็บน้ำ

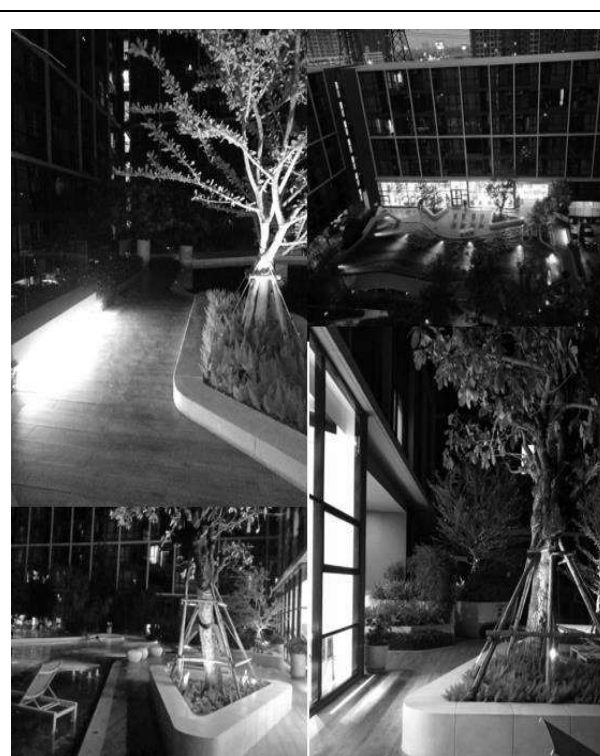
ภาคผนวกที่ 3.38 ตรวจสอบระบบไฟส่องสว่างรอบสระว่ายน้ำ

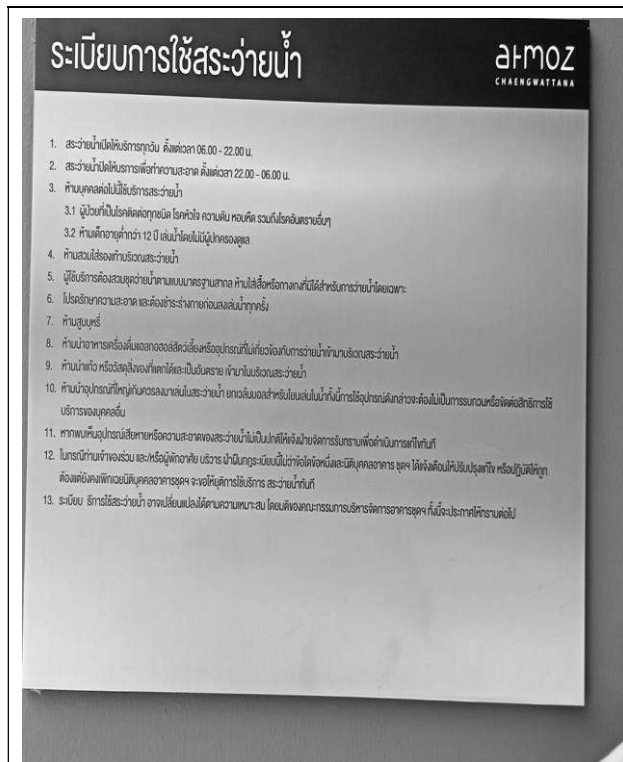
ภาคผนวกที่ 3.39 ป้ายแสดงกฎข้อปฏิบัติ  
สำหรับผู้ใช้น้ำ

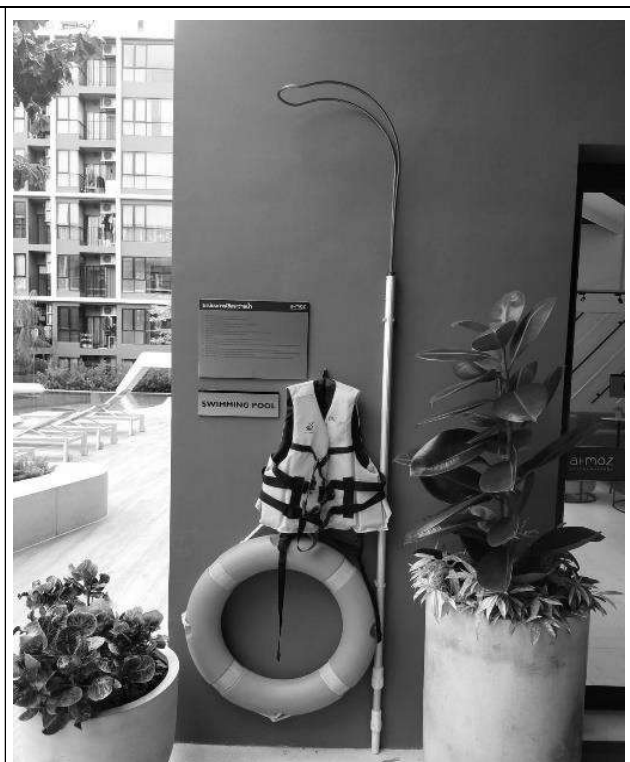
ภาคผนวกที่ 3.40 ตรวจสอบอุปกรณ์ช่วยชีวิต  
ของสระว่ายน้ำเป็นประจำ

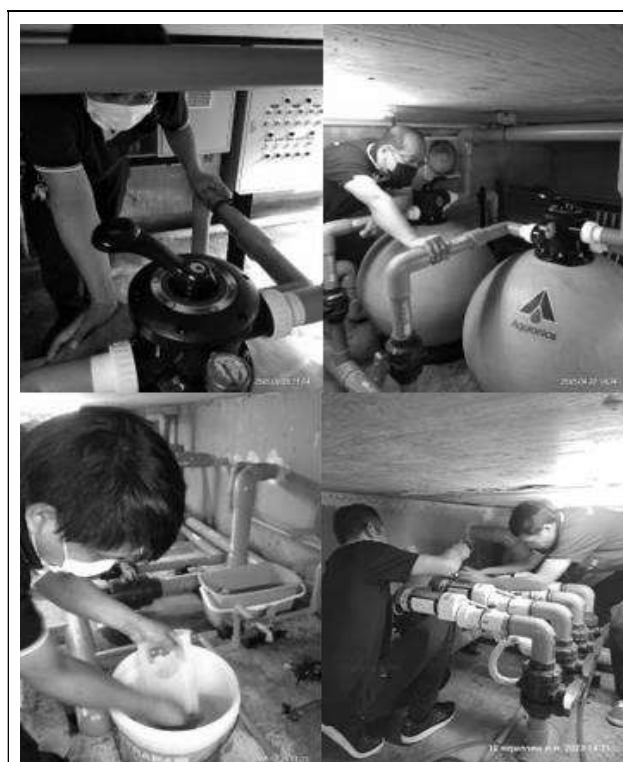
ภาคผนวกที่ 3.41 จัดให้มีเจ้าหน้าที่ตรวจสอบและทำความสะอาด  
ระบบกรองสระว่ายน้ำ

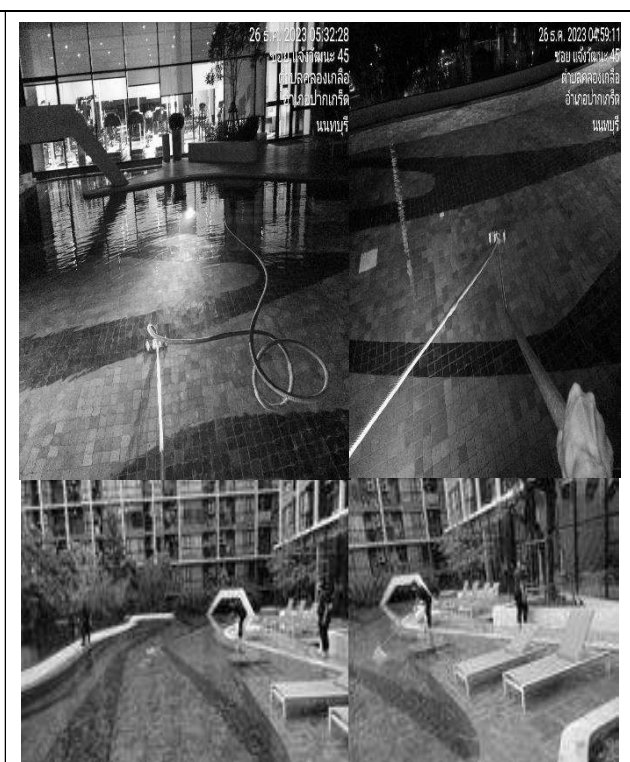
ภาคผนวกที่ 3.42 จัดให้มีเจ้าหน้าที่คอยตรวจสอบ  
และทำความสะอาดสระว่ายน้ำ

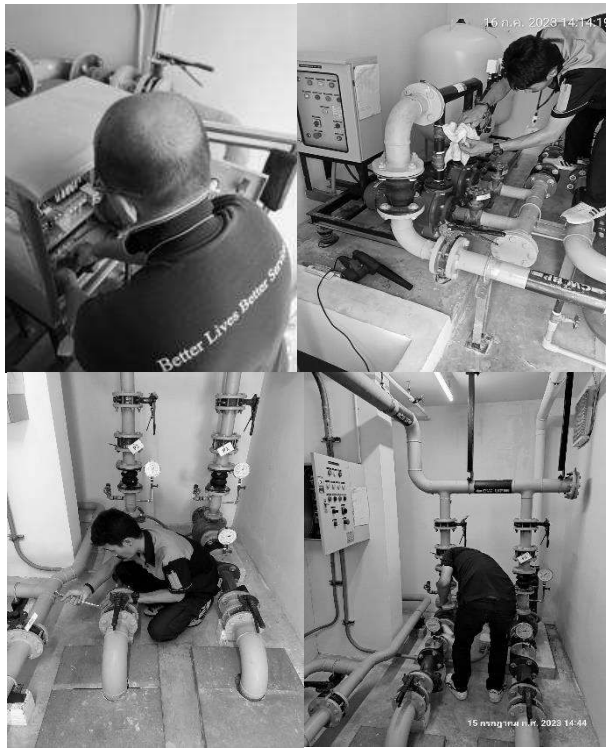
ภาคผนวกที่ 3.43 ซ่อมบำรุงรักษาเครื่องสูบน้ำ  
เป็นประจำ

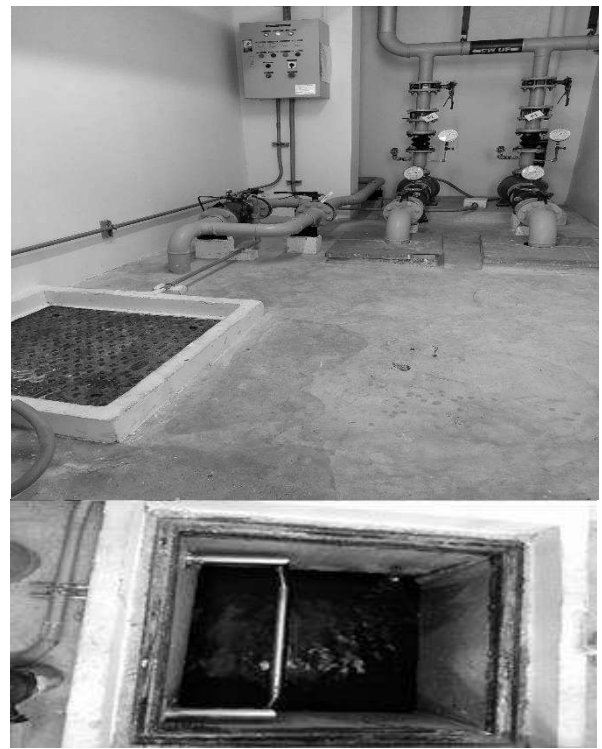
ภาคผนวกที่ 3.44 ตรวจสอบปริมาณตะกอนในถัง

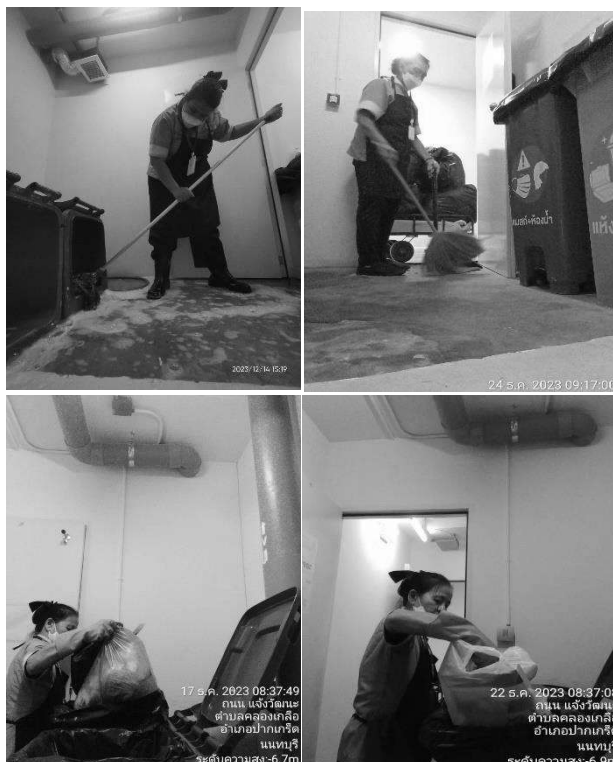
ภาคผนวกที่ 3.45 จัดให้มีพนักงานรักษาความสะอาด  
จัดเก็บและทำความสะอาดห้องพัสดุฝอย

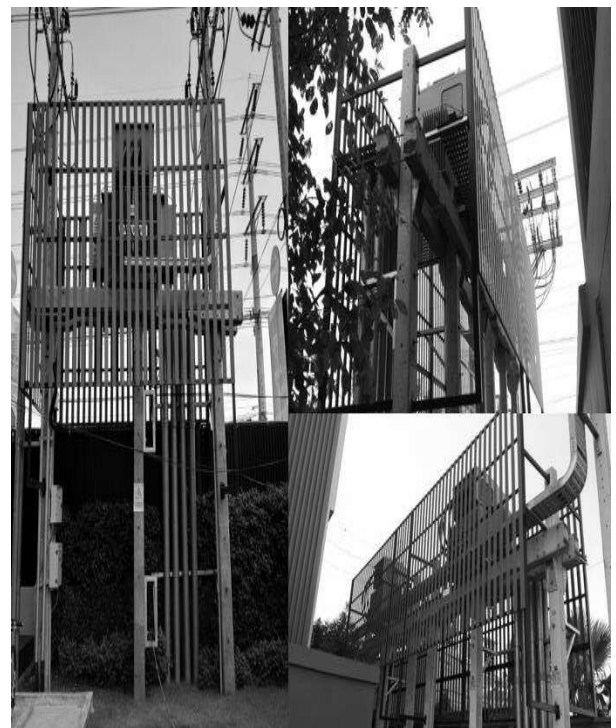
ภาคผนวกที่ 3.46 จัดให้มีพนักงานคอย  
ตรวจสอบบริเวณที่ติดตั้งหม้อแปลง

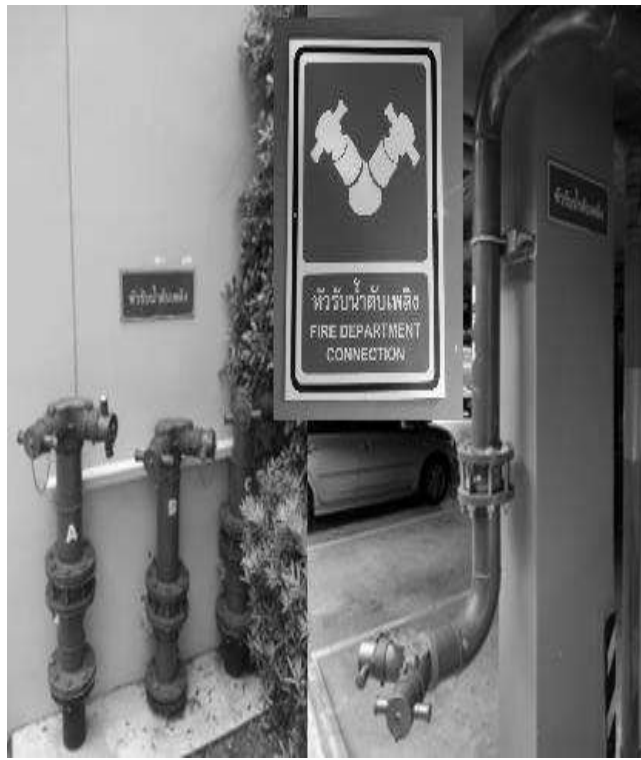
ภาคผนวกที่ 3.51 ตรวจสอบหวัรับน้ำดับเพลิง  
ด้านหน้าโครงการ

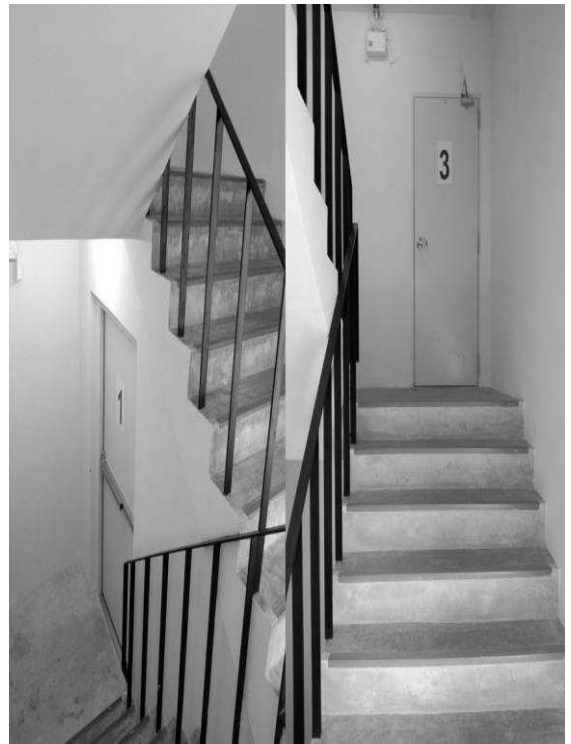
ภาคผนวกที่ 3.52 ตรวจสอบสภาพบันไดหนีไฟ  
ภายในโครงการ
