## ภาคผนวก 3

# ภาพประกอบผลการดำเนินการตาม มาตรการป้องกันและแก้ไขผลกระทบ สิ่งแวดล้อม

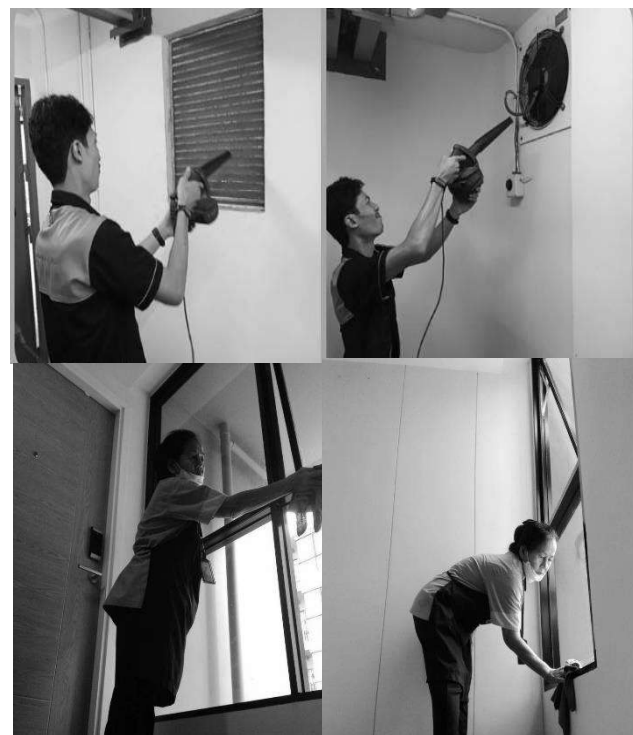
ภาคผนวกที่ 3.53 ตรวจสอบสภาพช่องระบายอากาศต่าง  
ๆ ภายในโครงการ

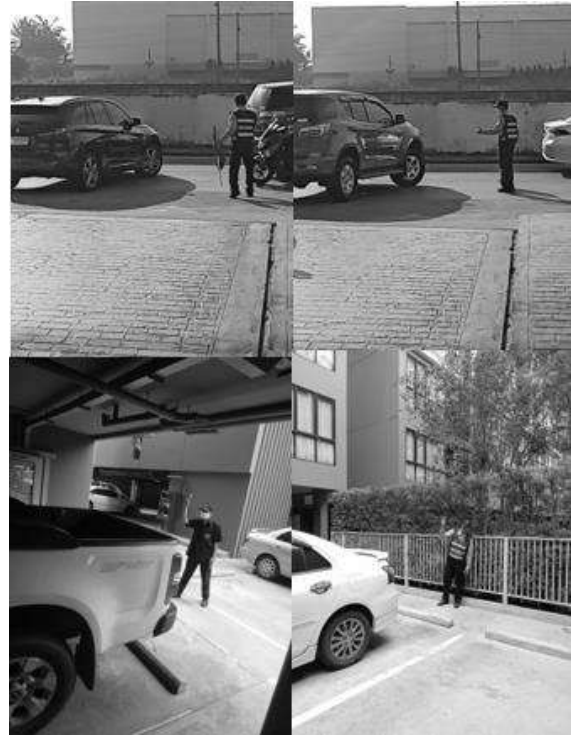
ภาคผนวกที่ 3.54 จัดให้มีพนักงานรักษาความ  
ปลอดภัยคอยอำนวยความสะดวกการจราจรทั้ง  
ภายในและด้านหน้าโครงการ

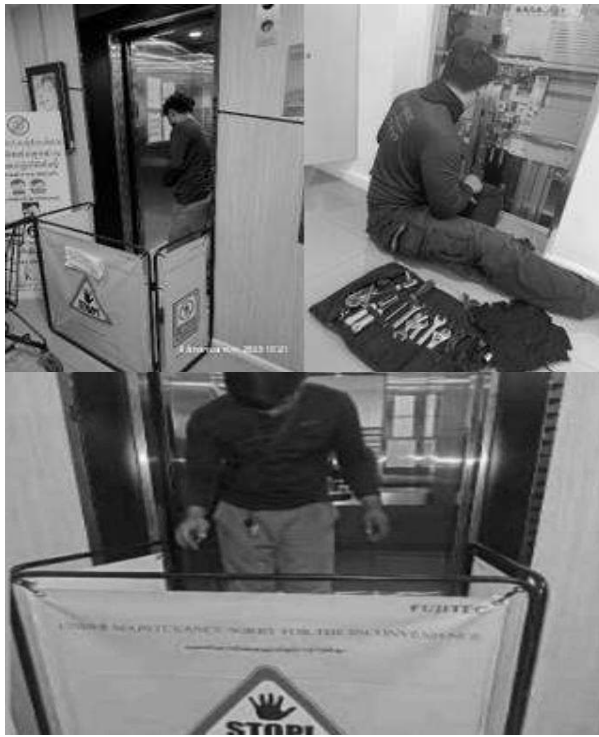
ภาคผนวกที่ 3.55 ติดตั้งป้ายเตือนและปิดกั้นบริเวณ  
ที่ทำการปรับปรุง/ซ่อมแซม

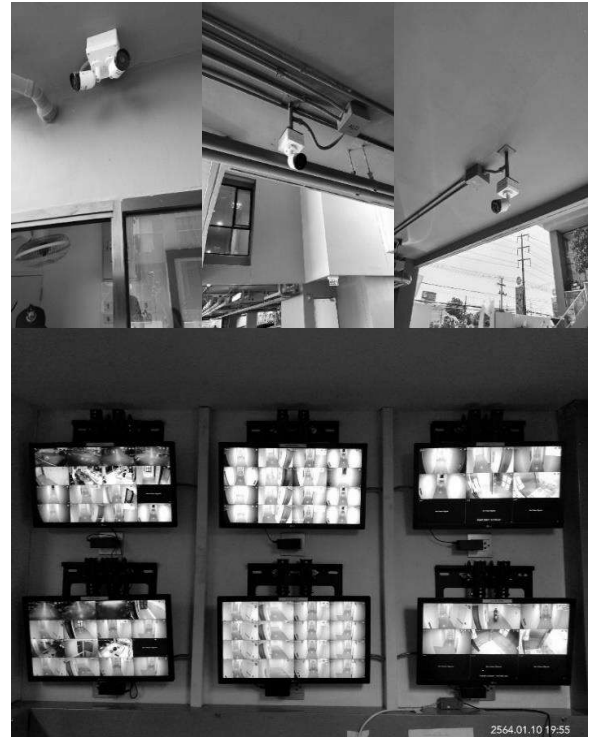
ภาคผนวกที่ 3.56 ตรวจสอบการทำงานของ  
ระบบ CCTV

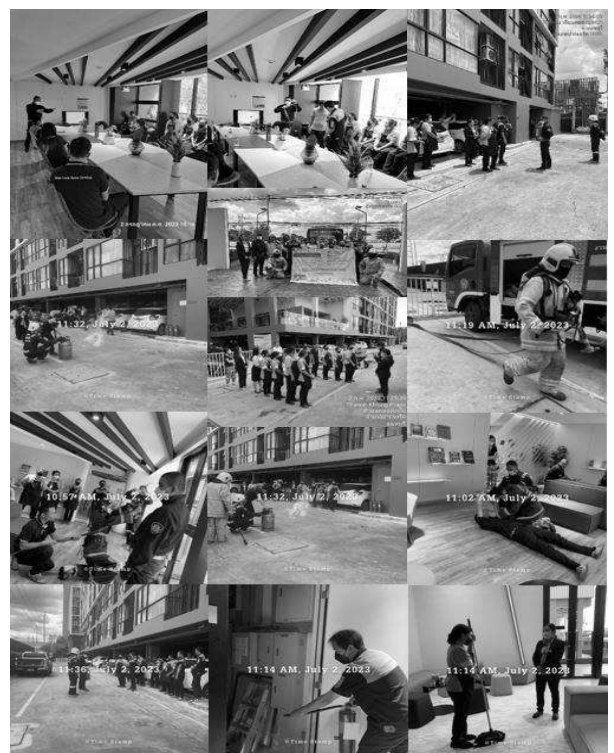
ภาคผนวกที่ 3.58 การซ้อมอพยพหนีไฟ
