บทที่ 2

ผลการปฏิบัติตามมาตรการป้องกันและแก้ไขผลกระทบสิ่งแวดล้อม

นิติบุคคลอาคารชุด สีส้ม เทอเรส ได้ดำเนินการติดตามตรวจสอบ รวบรวมเอกสารและภาพถ่ายประกอบ เพื่อจัดทำรายงานผลการปฏิบัติตามมาตรการป้องกันและแก้ไขผลกระทบสิ่งแวดล้อมโครงการ สีส้ม เทอเรส (อาคารชุดพักอาศัยสีส้ม ซิตี คอนโดมิเนียม) (ระยะดำเนินการ) ช่วงเดือนกรกฎาคม - ธันวาคม 2566 ตามที่กำหนดไว้ในรายงานการวิเคราะห์ผลกระทบสิ่งแวดล้อม ในประเด็นดังนี้

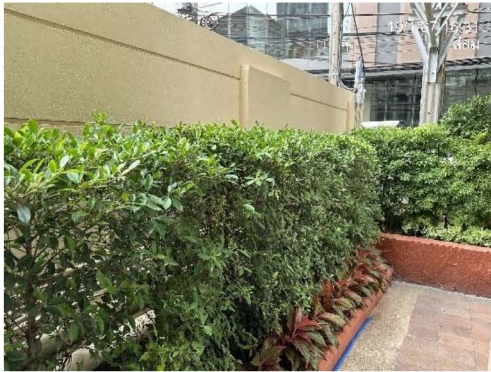
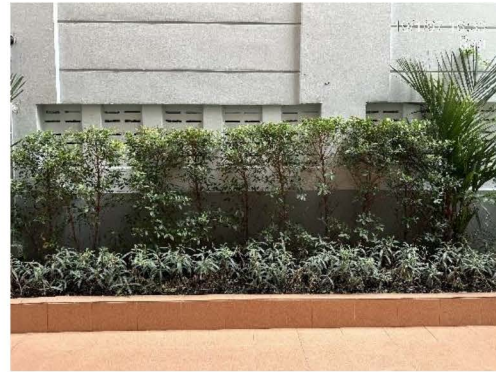
ภาพที่ 2-1 การปลูกพืชคลุมดิน

1.2 ทรัพยากรดินและ การชะล้างพังทลาย	ปลูกต้นไม้จัดสวนบริเวณพื้นที่โล่งว่าง เพื่อ เป็นสิ่งปกคลุมหน้าดินและป้องกันไม่ให้ดิน เกิดการชะล้างพังทลาย	✓	โครงการได้จัดให้มีการปลูกพืชคลุมดิน ตามมาตรการกำหนด เพื่อให้พืชช่วยยึด หน้าดินไม่ให้เกิดการชะล้างพังทลาย		ภาพที่ 2-1

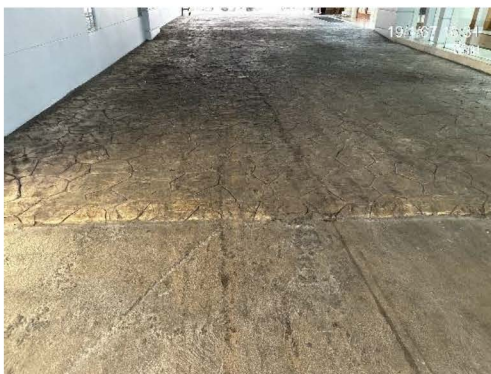
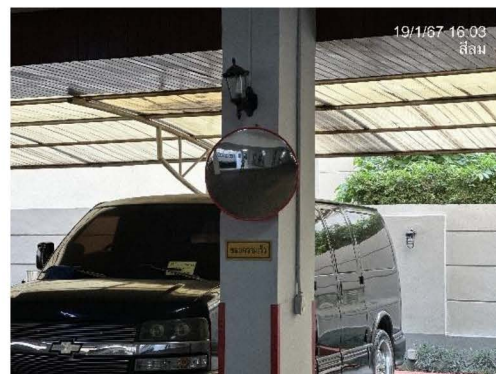
ภาพที่ 2-2 สันนุนชะลอความเร็วและป้ายเตือนลดความเร็ว

1.3 คุณภาพอากาศ	ไม่มีมาตรการ		-		
1.4 เสียงและการ สั่นสะเทือน	จำกัดความเร็วรถขณะวิ่งเข้า-ออกพื้นที่ โครงการให้มีความเร็วไม่เกิน 30 กิโลเมตร/ ชั่วโมง	✓	โครงการได้มีการติดตั้งป้ายสัญลักษณ์ จราจรต่างๆ เช่น ป้ายลดความเร็ว จุด จอดรถ และการทำสัญญาณชะลอความเร็ว ตามมาตรการกำหนดฯ		ภาพที่ 2-2

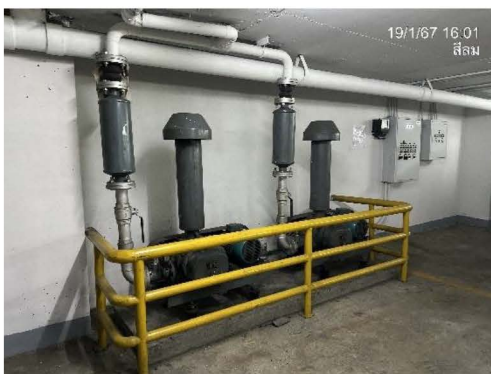
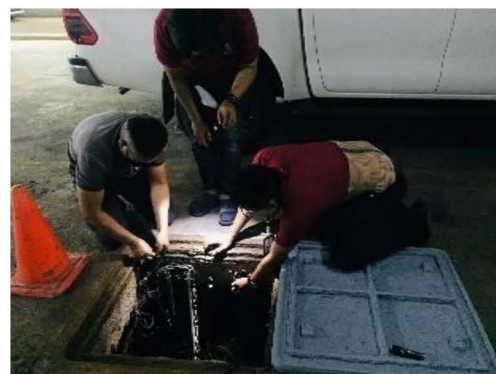
ภาพที่ 2-3 ระบบบำบัดน้ำเสีย การตรวจสอบและดูแลระบบ

1.5 ทรัพยากรน้ำ	จัดให้มีการติดตั้งระบบบำบัดน้ำเสียรวม ซึ่งเป็นระบบเกราะกรองไร้อากาศและ บ่อ กรองเติมอากาศ เพื่อบำบัดน้ำเสียให้มี คุณภาพน้ำทิ้งค่าความสกปรกไม่เกิน 30 มก./ล. ก่อนปล่อยลงสู่ท่อระบายน้ำ สาธารณะของกรุงเทพมหานคร บริเวณ ด้านหน้าโครงการ	✓	โครงการได้ติดตั้งระบบบำบัดน้ำเสียตามที่ มาตรการกำหนด โดยมีเจ้าหน้าที่ผู้มี ประสบการณ์เป็นผู้ดูแลระบบบำบัดน้ำ เสีย	ภาพที่ 2-3
	จัดให้มีวิศวกรสุขาภิบาลและช่างเทคนิคที่มี ความชำนาญไว้ควบคุมและปรับปรุงระบบ บำบัดน้ำเสียให้มีประสิทธิภาพในการ บำบัดอย่างต่อเนื่อง	✓	โครงการได้จัดเจ้าหน้าที่ที่มีประสบการณ์ เป็นผู้ดูแลระบบบำบัดน้ำเสียตามที่ มาตรการกำหนด	ภาพที่ 2-3
	ในกรณีที่ระบบบำบัดน้ำเสียเกิดการเสียหาย ให้โครงการดำเนินการแก้ไขทันที	✓	โครงการได้จัดเจ้าหน้าที่ที่มีประสบการณ์ เป็นผู้ดูแลระบบบำบัดน้ำเสียตามที่ มาตรการกำหนด หากเกิดการเสียหายจะ ดำเนินการแก้ไขทันที	ภาพที่ 2-3

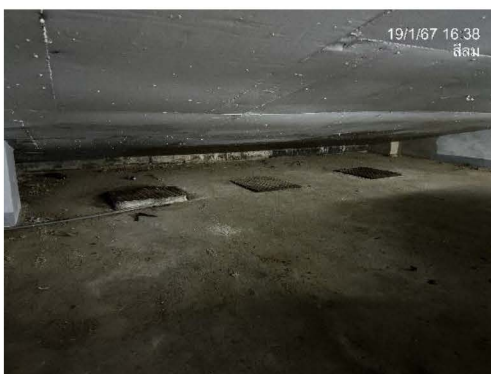
ภาพที่ 2-4 ปอดักไขมัน

1.5 ทรัพยากรน้ำ (ต่อ)	จัดให้มีการกำจัดไขมันออกจากบ่อดักไขมัน ของระบบบำบัดน้ำเสียอย่างสม่ำเสมอ โดย ดักไขมันใส่ถุงดำนำไปทิ้งรวมกับขยะมูลฝอย เพื่อนำไปกำจัดต่อไป	✓	โครงการจัดเจ้าหน้าที่ดูแลระบบบำบัดน้ำ เสียและตรวจสอบบ่อดักไขมันเป็นประจำ และจะดำเนินการดักไขมันนำไปกำจัด ต่อไป		ภาพที่ 2-4
	ทำการตรวจสอบประสิทธิภาพของระบบ บำบัดน้ำเสีย และอุปกรณ์ที่ติดตั้งในระบบ บำบัดน้ำเสีย เช่น เครื่องสูบน้ำ และเครื่อง เติมอากาศตามคู่มือ Service Maintenance ของบริษัทผู้ออกแบบ และ ทำความสะอาดตัวกรองในส่วนบ่อกกรอง เติมอากาศโดยใช้น้ำฉีดทุกๆ 2 ปี สำหรับ ความถี่ในการเปลี่ยนตัวกรอง ได้จากค่า SS ที่ออกจากระบบว่าอยู่ในเกณฑ์มาตรฐาน หรือไม่ โดยทางโครงการจะต้องประสานกับ วิศวกรผู้ออกแบบระบบฯ ให้เข้ามาตรวจ	✓	โครงการจัดเจ้าหน้าที่ตรวจสอบ ประสิทธิภาพของระบบบำบัดน้ำเสีย และ อุปกรณ์ที่ติดตั้งในระบบบำบัดน้ำเสียเป็น ประจำ	-	ภาคผนวก 5 ภาคผนวก 7

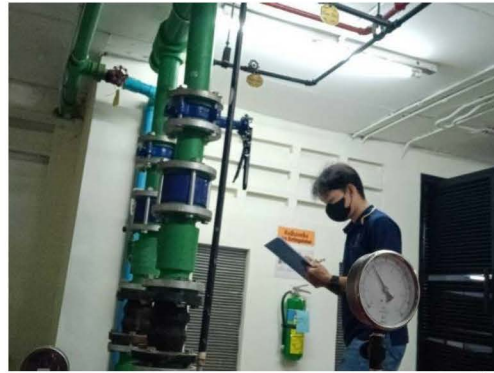
ภาพที่ 2-7 เจ้าหน้าที่ตรวจสอบระบบจ่ายน้ำ
เครื่องสูบน้ำ

3. คุณค่าการใช้ประโยชน์				
3.1 การใช้น้ำ	รณรงค์ให้ผู้อยู่อาศัยมีการใช้น้ำอย่าง ประหยัด	✓	โครงการได้จัดทำป้ายรณรงค์ให้มีการใช้ น้ำอย่างประหยัด	- ภาพที่ 2-48
	ตรวจสอบการทำงานของระบบจ่ายน้ำโดย ช่างประจำโครงการ หากพบเหตุบกพร่อง ต้องรีบซ่อมแซมแก้ไขหรือเปลี่ยนแปลงโดย ทันที โดยตรวจดูเครื่องสูบน้ำ ระบบ น้ำมันหล่อลื่นใบพัดเพลลาของใบพัดลูกปืน และวาล์วทุกจุดตามคู่มือ Service Maintenance ของบริษัทผู้ออกแบบ	✓	โครงการจัดให้มีช่างซ่อมบำรุง ทำหน้าที่ ตรวจสอบรอยรั่วของอุปกรณ์ที่ใช้อย่าง สม่ำเสมอเป็นประจำทุกเดือน หากพบการ รั่วซึมให้รีบซ่อมแซมทันที	- ภาพที่ 2-7 ภาคผนวก 5

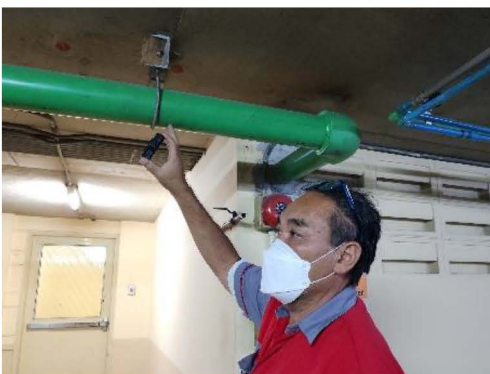
ภาพที่ 2-8 เจ้าหน้าที่ตรวจสอบระบบเส้นท่อ
ประปา

3.1 การใช้น้ำ (ต่อ)	ตรวจสอบระบบเส้นท่อประปาให้อยู่ใน สภาพดีอยู่เสมอ หากมีรอยรั่ว แตก อุดตัน ต้องรีบดำเนินการแก้ไขหรือเปลี่ยนแปลง ทันที	✓ โครงการได้จัดเจ้าหน้าที่คอยตรวจสอบ ระบบเส้นท่อประปาภายในพื้นที่โครงการ เป็นประจำ	-	ภาพที่ 2-8 ภาคผนวก 5

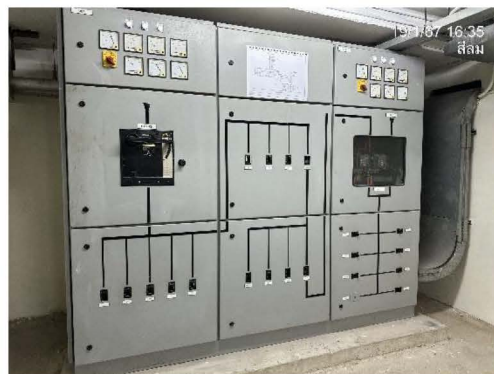
ภาพที่ 2-9 ระบบไฟฟ้าภายในโครงการที่ได้รับ
การติดตั้ง

3.2 การใช้ไฟฟ้า	จัดให้มีและติดตั้งระบบไฟฟ้าตามที่เสนอใน รายละเอียดโครงการทุกประการ	✓ โครงการจัดให้มีและติดตั้งระบบไฟฟ้า ตามที่เสนอในรายละเอียดโครงการทุก ประการ	-	ภาพที่ 2-9
	จัดให้มีเครื่องกำเนิดไฟฟ้าสำรองขนาด 75 KVA เป็นเครื่องยนต์ดีเซล จำนวน 1 เครื่อง ติดตั้งไว้ในห้องเครื่องชั้นใต้ดินภายใน โครงการที่สามารถสำรองไฟได้อย่างน้อย 2 ชั่วโมง เมื่อไฟฟ้าดับ	✓ โครงการจัดให้มีเครื่องกำเนิดไฟฟ้าสำรอง จำนวน 1 เครื่อง ติดตั้งไว้ในห้องเครื่องชั้น ใต้ดิน	-	ภาพที่ 2-10
	รณรงค์ให้ผู้อยู่อาศัยใช้ไฟฟ้าอย่างประหยัด	✕ โครงการยังไม่ได้จัดทำป้ายรณรงค์ให้ผู้อยู่ อาศัยใช้ไฟฟ้าอย่างประหยัด	-

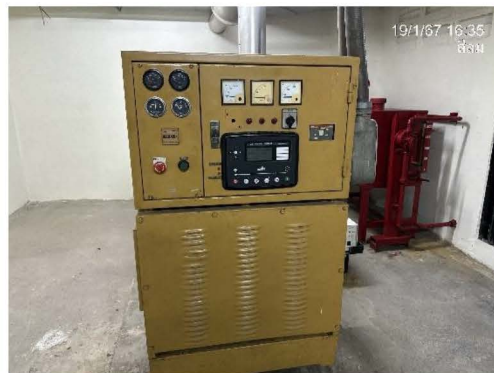
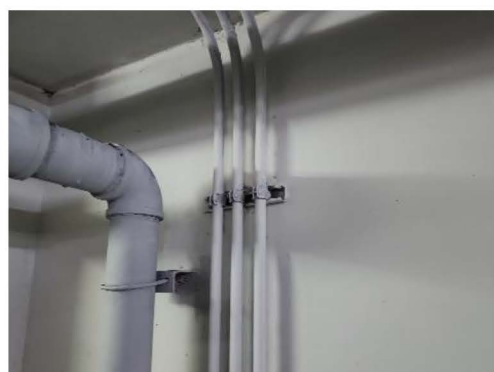
ภาพที่ 2-11 การเดินสายไฟฟ้า สายสัญญาณต่างๆ อย่างเรียบร้อย

3.2 การใช้ไฟฟ้า (ต่อ)	ติดตั้งอุปกรณ์เดินสายไฟฟ้า รวมถึงสายสัญญาณทางไฟฟ้าสื่อสารต่างๆ และอุปกรณ์ไฟฟ้าต่างๆ ให้เป็นไปด้วยความเรียบร้อยและถูกต้อง	✓ โครงการทำการติดตั้งอุปกรณ์เดินสายไฟฟ้า รวมถึงสายสัญญาณทางไฟฟ้าสื่อสารต่างๆ และอุปกรณ์ไฟฟ้าต่างๆ ด้วยความเรียบร้อยและถูกต้อง	-	ภาพที่ 2-11
	การใช้ไฟฟ้าของระบบสาธารณูปโภคส่วนกลางให้เลือกใช้ผลิตภัณฑ์ไฟฟ้าชนิดประหยัดพลังงาน และอายุการใช้งานยาวนาน	✓ โครงการได้เลือกใช้อุปกรณ์เครื่องใช้ไฟฟ้าของโครงการเป็นผลิตภัณฑ์ประหยัดพลังงาน	-	ภาพที่ 2-12 ภาพที่ 2-13
	ตรวจสอบดูแลอุปกรณ์และสายไฟฟ้าให้อยู่ในสภาพดีอยู่เสมอ	✓ โครงการจัดเจ้าหน้าที่ตรวจสอบดูแลอุปกรณ์และสายไฟฟ้าให้อยู่ในสภาพดีอยู่เสมอ	-	ภาพที่ 2-11

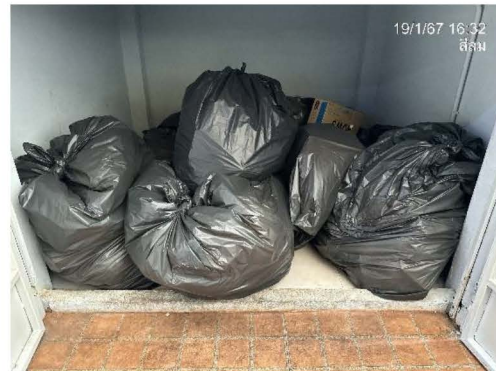
ภาพที่ 2-14 ที่พักขยะรวม

3.3 การจัดการขยะ	จัดให้มีที่พักขยะรวมที่บริเวณด้านนอกของอาคาร แยกเป็นห้องพักขยะเปียกและขยะแห้ง โดยมีผนังคอนกรีตกัน แต่ละห้องมีขนาด 0.95 x 2 x 2 เมตร ปริมาตร 2.85 ลบ.ม. (เก็บกักสูง 1.5 ม.) และผนังด้านข้าง 1 ด้าน จะก่ออิฐบล็อกจากแบบช่องลม จำนวน 1 แถว เพื่อระบายอากาศ	✓ โครงการจัดให้มีห้องพักขยะรวมของโครงการ ซึ่งเพียงพอต่อการรองรับปริมาณมูลฝอยจากโครงการ	-	ภาพที่ 2-14

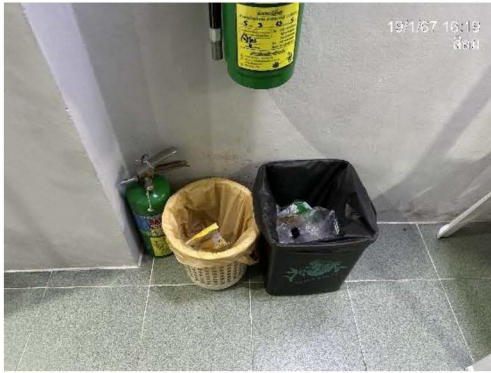
ภาพที่ 2-16 ถังรองรับขยะบริเวณพื้นที่
ส่วนกลาง

3.3 การจัดการขยะ (ต่อ)	จัดให้มีถังรองรับขยะส่วนกลางประจำแต่ละ ชั้น ขนาด 150 ลิตร จำนวน 2 ถัง มีฝาปิด แยกเป็นถังขยะเปียก/ถังขยะแห้ง ติดป้าย และพิมพ์ข้างถังว่า “ขยะแห้ง” “ขยะเปียก”	✓ โครงการจัดเตรียมภาชนะรองรับขยะมูล ฝอยประจำชั้นต่างๆ ของอาคาร และ บริเวณห้องสำนักงาน เป็นต้น ซึ่งทาง โครงการได้จัดให้แม่บ้านเป็นผู้รวบรวม ปริมาณขยะของแต่ละชั้นนำไปเก็บไว้ ห้องพักขยะ โดยประสานงานกับ สำนักงานเขตมารับกำจัดต่อไป		ภาพที่ 2-15
	ในส่วนสำนักงาน เซาว์น่าและออกกำลังกาย สระว่ายน้ำ ในแต่ละส่วนจะจัด ให้มีถังขยะ ขนาด 50 ลิตร จำนวน 2 ถัง แยกเป็นถัง ขยะเปียกและถังขยะแห้งมีถุงดำรองรับอีก ชั้น ทั้งนี้จะติดป้ายหรือพิมพ์ข้างถัง “ขยะ แห้ง” “ขยะเปียก”	✓ โครงการจัดเตรียมภาชนะรองรับขยะมูล ฝอยประจำชั้นต่างๆ ของอาคาร และ บริเวณห้องสำนักงาน เป็นต้น ซึ่งทาง โครงการได้จัดให้แม่บ้านเป็นผู้รวบรวม ปริมาณขยะของแต่ละชั้นนำไปเก็บไว้ ห้องพักขยะ โดยประสานงานกับ สำนักงานเขตมารับกำจัดต่อไป		ภาพที่ 2-16

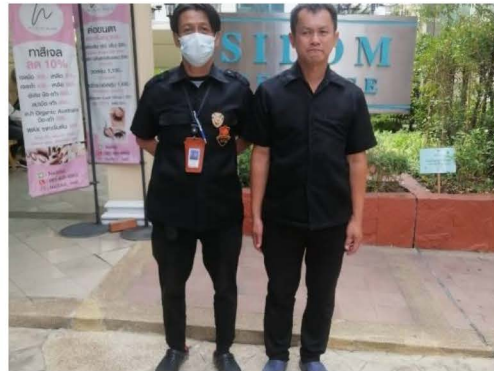
ภาพที่ 2-26 รปภ. ดูแลความปลอดภัยภายในโครงการ

4.4 ความปลอดภัย สาธารณะ	จัดให้มีเวรยามรักษาความปลอดภัยภายใน โครงการตลอด 24 ชั่วโมง	✓ โครงการได้จัดให้มีเวรยามรักษาความ ปลอดภัยภายในโครงการตลอด 24 ชั่วโมง		ภาพที่ 2-26
	จัดสร้างตู้ป้อมยามและจัดยามประจำป้อม รักษาการณ์ตลอด 24 ชั่วโมง ตั้งไว้บริเวณ ทางเข้า-ออกโครงการ	✓ โครงการได้จัดเจ้าหน้าที่รักษาความ ปลอดภัย เพื่ออำนวยความสะดวกด้าน การจราจร ตลอดจนดูแลความปลอดภัยผู้ที่ สัญจรผ่านด้านหน้าทางเข้า-ออกโครงการ		ภาพที่ 2-26

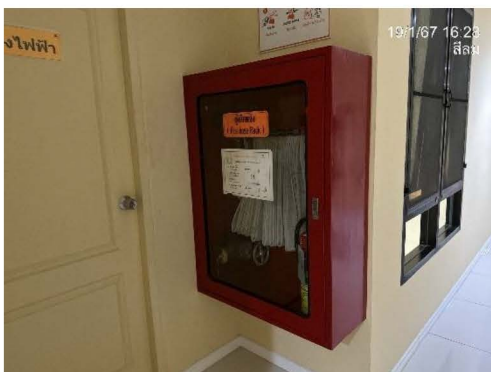
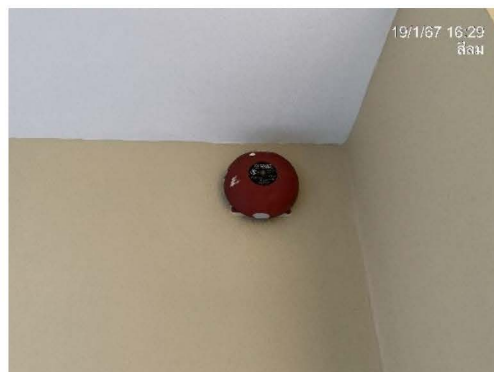
ภาพที่ 2-27 ระบบป้องกันอัคคีภัย

4.5 การป้องกันอัคคีภัย	จัดให้มีและติดตั้งระบบป้องกันอัคคีภัย ตามที่ได้ระบุไว้ในรายละเอียดโครงการซึ่ง เป็นไปตามกฎหมายที่เกี่ยวข้อง	✓ โครงการได้จัดทำระบบป้องกันและเตือน อัคคีภัย ตามบริเวณจุดต่างๆ ทั้งภายใน และภายนอกอาคาร		ภาพที่ 2-27
	จัดให้มีการอบรมวิธีการใช้อุปกรณ์ของ ระบบป้องกันอัคคีภัย และฝึกอบรม เรื่อง การซ้อมหนีไฟ อพยพย้ายคน และดับเพลิง เมื่อเกิดเพลิงไหม้แก่เจ้าหน้าที่ของโครงการ ยามรักษาการณ์และผู้พักอาศัย ปีละ 1 ครั้ง	✓ โครงการได้ประสานให้สถานดับเพลิงมา อบรมและซ้อมแผนอพยพหนีไฟให้กับ พนักงานและผู้พักอาศัยในโครงการ		ภาพที่ 2-47

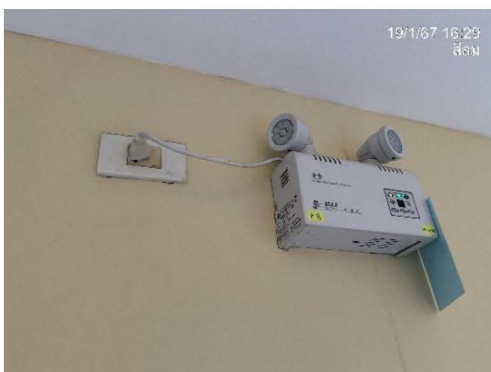
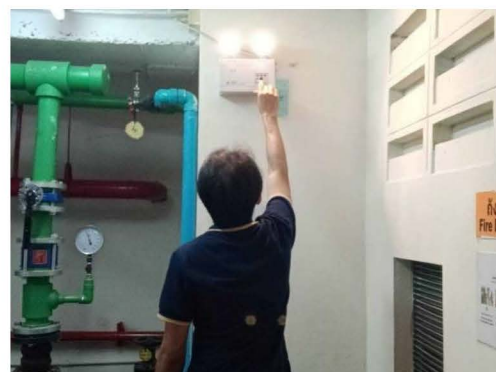
ภาพที่ 2-32 ไฟฉุกเฉิน

4.5 การป้องกันอัคคีภัย (ต่อ)	ทำการติดตั้งไฟฉุกเฉิน ป้ายบอกทางหนีไฟ ป้ายบอกชั้นเพิ่มในชั้นใต้ดินและชั้นที่ 1 ดังนี้ - ไฟฉุกเฉิน ชั้นละ 2 ตัว - ป้ายบอกทางหนีไฟ ชั้นละ 2 แห่ง - ป้ายบอกชั้น ชั้นละ 2 แห่ง	✓	โครงการได้ทำการติดตั้งไฟฉุกเฉิน ป้าย บอกทางหนีไฟ และป้ายบอกชั้น ตาม มาตรการกำหนด		ภาพที่ 2-32 ภาพที่ 2-33 ภาพที่ 2-34
	ที่บันไดหนีไฟทุกแห่งจะต้องมีการติดตั้งป้าย บอกทางหนีไฟ ซึ่งมีตัวอักษร Exit ซึ่งจะ เปล่งแสงสะท้อนออกมาให้เห็นได้ชัดเจน เมื่อไฟดับ และทำลูกศรบอกทิศทางไว้ด้วย	✓	โครงการได้ติดตั้งป้ายบอกทางหนีไฟซึ่งมี ตัวอักษร Exit มองเห็นได้ชัดเจนในเวลา กลางวัน แต่ไม่มีไฟเปล่งแสงสะท้อน และ ทำลูกศรบอกทิศทางไว้ด้วย		ภาพที่ 2-35

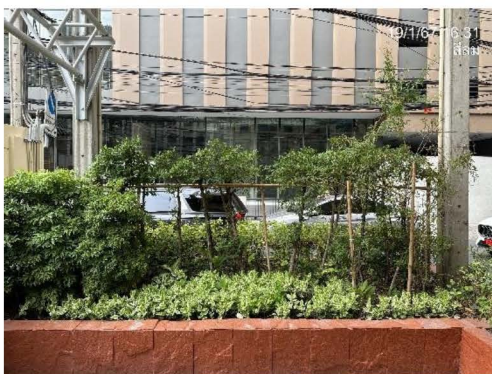
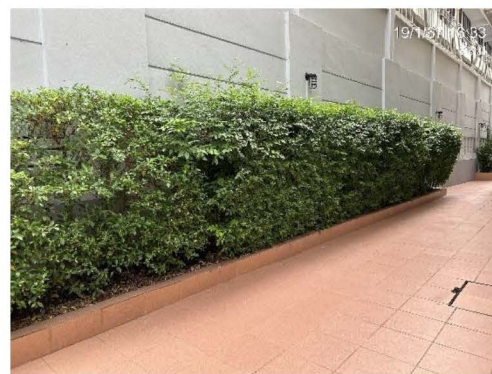
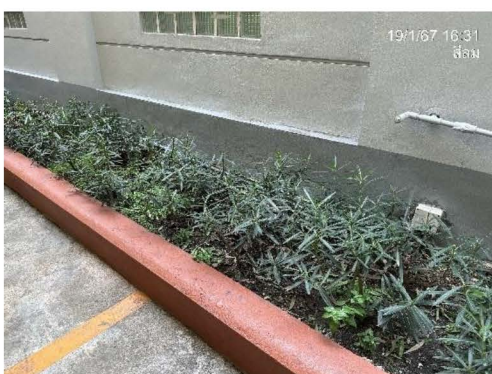
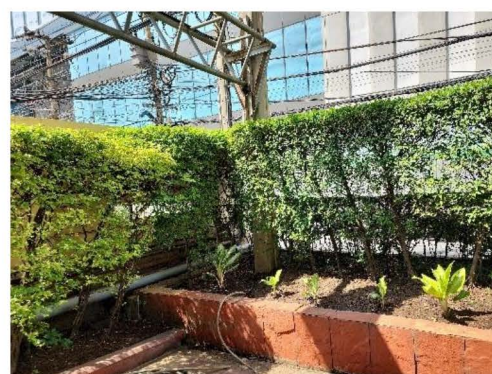
ภาพที่ 2-36 พื้นที่สีเขียวภายในโครงการ

4.6 การศึกษา	ไม่มีมาตรการ		-		
4.7 ศาสนา วัฒนธรรม และประเพณี	ไม่มีมาตรการ		-		
4.8 ทักษะคุณภาพ และ สุนทรียภาพ	จัดให้มีพื้นที่สีเขียวภายในพื้นที่โครงการ เพื่อเพิ่มความสวยงามและทัศนียภาพที่ดี ภายในโครงการ	✓	ทางโครงการจัดจ้างคนสวนคอยดูแลต้นไม้ ให้สวยงามอยู่เสมอ		ภาพที่ 2-36

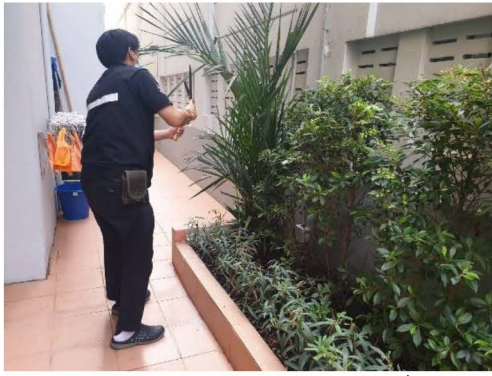
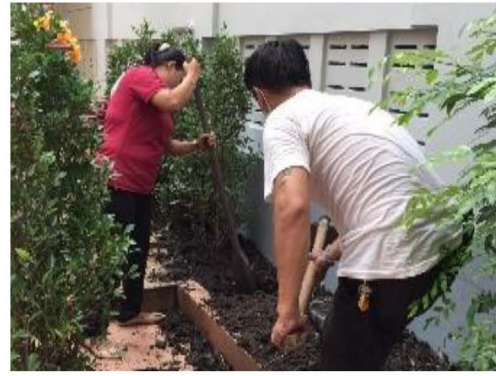
ภาพที่ 2-37 คนสวนดูแลต้นไม้

1. ทรัพยากรสิ่งแวดล้อมทาง กายภาพ					
1.1 ลักษณะภูมิประเทศ	จัดให้มีการดูแลต้นไม้ที่ปลูกไว้อยู่ตามแนว เขตพื้นที่ หรือพื้นที่สีเขียวภายในโครงการ ให้อยู่ในสภาพดีอยู่เสมอ	✓	โครงการจัดจ้างคนสวนคอยดูแลต้นไม้ให้ สวยงามอยู่เสมอ		ภาพที่ 2-37
	ดูแลอาคารและบริเวณต่างๆภายในโครงการ ให้เรียบร้อยสวยงามอยู่เสมอ	✓	โครงการจัดจ้างแม่บ้านทำความสะอาด ภายในโครงการและบริเวณรอบๆ โครงการ		ภาพที่ 2-40 ภาคผนวก 10

ผลกระทบ/ตัวแปร	มาตรการป้องกันและแก้ไขผลกระทบ สิ่งแวดล้อม	ผลการปฏิบัติตามมาตรการ ✓ ปฏิบัติ ✕ ไม่ได้ปฏิบัติ ● ไม่มีประสิทธิภาพ ○ ยังไม่ถึงเวลา		ปัญหาอุปสรรคและ แนวทางแก้ไข	อ้างอิง
4.8 ทัศนียภาพ และ สุนทรียภาพ (ต่อ)	ควบคุมดูแลอาคารและบริเวณพื้นที่สีเขียว ให้มีสภาพดีและสวยงามตามแบบ ภูมิสถาปัตย์ที่ออกแบบไว้อยู่เสมอ	✓	ทางโครงการจัดจ้างคนสวนคอยดูแลต้นไม้ ให้สวยงามอยู่เสมอ		ภาพที่ 2-37

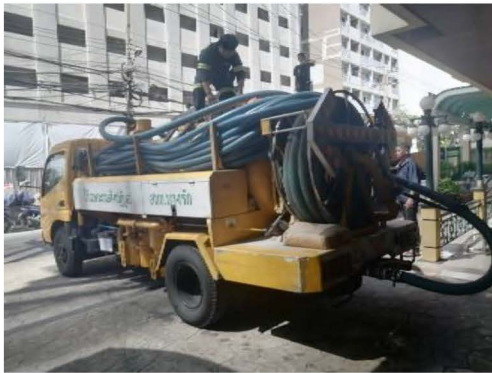
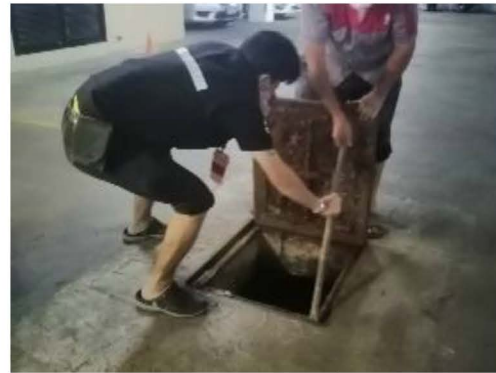
ภาพที่ 2-38 การสูบลากตะกอนออกจากบ่อเกรอะของระบบบำบัดน้ำเสีย

1.5 ทรัพยากรน้ำ (ต่อ)	จัดให้มีการตรวจสอบคุณภาพน้ำทิ้งก่อน ระบายออกนอกโครงการ โดยตรวจวัดในรูป ของค่า BOD, SS, pH, Fecal Coliform และ Oil & Grease	✓ โครงการได้จัดจ้างบริษัทเอกชนตรวจวัด คุณภาพน้ำทิ้งของระบบบำบัดน้ำเสียของ โครงการ เพื่อตรวจสอบประสิทธิภาพของ ระบบบำบัดน้ำโครงการ ตามที่มาตรการ กำหนด		ภาคผนวก 8
	จัดให้มีการสูบน้ำจากบ่อก่อนออกจากบ่อ เกรอะของระบบบำบัดน้ำเสียไปกำจัดอย่าง สม่ำเสมอ เพื่อรักษาประสิทธิภาพของระบบ ในแต่ละส่วน	✓ โครงการได้มีการประสานกับสำนักงาน เขตเข้ามาสูบน้ำส่วนเกินจากระบบบำบัด อาคารชุดพักอาศัย หรือจนกว่าจะมา ตะกอนส่วนเกินเป็นจำนวนมาก		ภาพที่ 2-38
	จัดให้มีการสูบน้ำจากบ่อก่อนออกจากบ่อกักน้ำใส ไปกำจัดทุก 11 เดือน	✓ โครงการได้มีการประสานกับสำนักงาน เขตเข้ามาสูบน้ำส่วนเกินจากระบบบำบัด อาคารชุดพักอาศัย หรือจนกว่าจะมา ตะกอนส่วนเกินเป็นจำนวนมาก		ภาพที่ 2-38

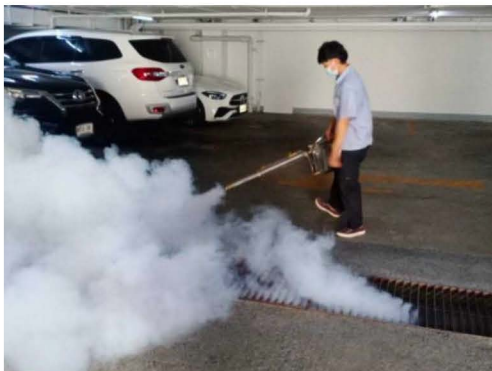
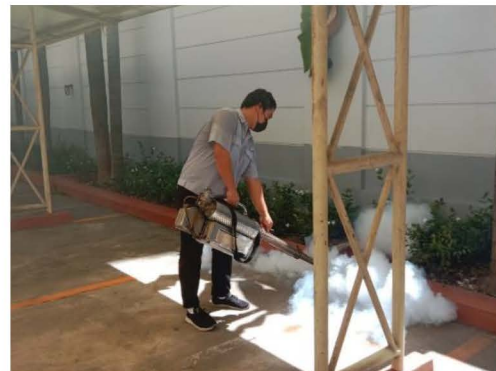
ภาพที่ 2-39 การฉีดพ่นฆ่าแมลงและสัตว์นำโรค

3.3 การจัดการขยะ (ต่อ)	จัดให้มีการใช้ยาฉีดพ่นฆ่าแมลงและสัตว์นำโรคภายในห้องพักขยะรวมเพื่อป้องกันไม่ให้ เป็นแหล่งเพาะพันธุ์ของแมลงและสัตว์นำโรค	✓	โครงการได้มีการจัดจ้างบริษัทเอกชนมา ฉีดพ่นฆ่าแมลงและสัตว์นำโรคภายใน โครงการเป็นประจำ	- ภาพที่ 2-39 ภาคผนวก 11
	บริเวณถังรองรับขยะพิษจะจัดให้มีรั้วตาข่าย เหล็ก ขนาด 1.0 x 1.0 เมตร ความสูง 1.3 เมตร มีประตูเปิด-ปิดด้านบนและใส่กุญแจ ล็อกไว้ เพื่อไม่ให้บุคคลที่ไม่เกี่ยวข้องเข้าไป บริเวณดังกล่าว	✕	ทางโครงการไม่ได้จัดให้มีรั้วตาข่ายเหล็ก ประตูเปิด-ปิดด้านบนและใส่กุญแจล็อก บริเวณถังรองรับขยะพิษ	
	จัดให้มีพนักงานทำความสะอาดถังขยะ ประจำแต่ละชั้น ถังพักขยะรวม และบริเวณ ที่พักขยะรวมและบริเวณที่ใช้ขนถ่ายขยะ หลังการเก็บขนขยะทุกครั้ง	✓	โครงการจัดให้มีพนักงานทำความสะอาด ถังขยะประจำแต่ละชั้น ถังพักขยะรวม และบริเวณที่พักขยะรวมและบริเวณที่ใช้ ขนถ่ายขยะหลังการเก็บขนขยะทุกครั้ง	- ภาพที่ 2-49
	ขยะแห้งที่สามารถนำไปใช้ได้ อีก เช่น โลหะ ขวดแก้ว พลาสติก และกระดาษหรือหนังสือพิมพ์ ให้พนักงานทำความสะอาดเก็บไว้ขายให้กับ ผู้รับซื้อเพื่อเป็นการลดปริมาณมูลฝอย	✓	โครงการได้ประสานงานร้านรับซื้อของเก่า ให้มารับขยะที่สามารถขายได้ เพื่อเป็นการ ลดปริมาณมูลฝอย	-

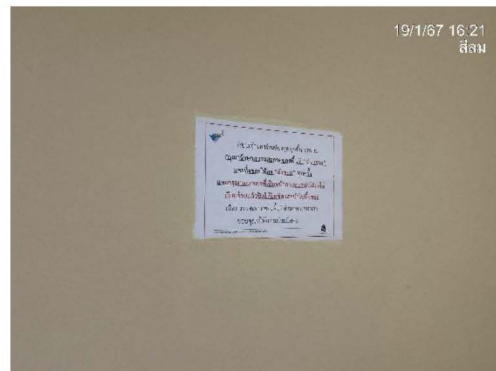
ภาพที่ 2-46 ป้ายประชาสัมพันธ์ให้ผู้พักอาศัยคัดแยกขยะ

3.3 การจัดการขยะ (ต่อ)	จัดให้มีถังขยะขนาด 200 ลิตร จำนวน 2 ถัง พร้อมฝาปิด สำหรับรองรับขยะพิษ 1 ถัง และรองรับขยะ Recycle/Reuse 1 ถัง ทั้งนี้ จะติดป้ายหรือพิมพ์ข้างถังว่า “ขยะพิษ” “ขยะ Recycle/Reuse” วางไว้ด้านข้างห้องพักขยะรวม	✓	โครงการจัดให้มีถังขยะขนาด 200 ลิตร จำนวน 2 ถังพร้อมฝาปิด สำหรับรองรับขยะพิษ 1 ถัง และรองรับขยะ Recycle 1 ถัง วางไว้ด้านข้างห้องพักขยะรวม	ภาพที่ 2-17
	จัดให้มีแม่บ้านทำการรวบรวม และแยกขยะออกเป็นขยะ Recycle/Reuse จากถังขยะแห้งส่วนกลางแต่ละชั้นไปยังห้องพักขยะรวม	✓	โครงการได้จัดให้แม่บ้านเป็นผู้รวบรวม ปริมาณขยะของแต่ละชั้นนำไปเก็บไว้ห้องพักขยะ โดยประสานงานกับสำนักงานเขตมารับกำจัดต่อไป	ภาพที่ 2-49
	ประชาสัมพันธ์ให้ผู้พักอาศัยแต่ละห้องทำการแยกประเภทขยะก่อนทิ้ง และทิ้งขยะลงในภาชนะรองรับที่จัดไว้ให้อย่างถูกต้องทุกวัน	✓	โครงการได้ประชาสัมพันธ์ให้ผู้พักอาศัยแต่ละห้องทำการแยกประเภทขยะก่อนทิ้ง และทิ้งขยะลงในภาชนะรองรับที่จัดไว้	ภาพที่ 2-46
