## บทที่ 2

# ผลการปฏิบัติตามมาตรการป้องกันและแก้ไขผลกระทบสิ่งแวดล้อม

### 2.1 การปฏิบัติตามมาตรการป้องกันและแก้ไขผลกระทบสิ่งแวดล้อม

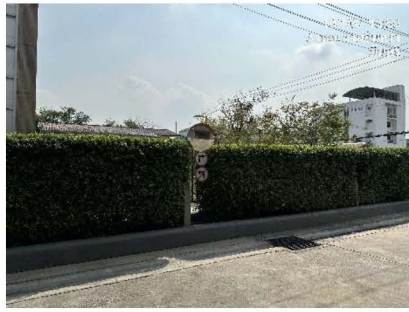
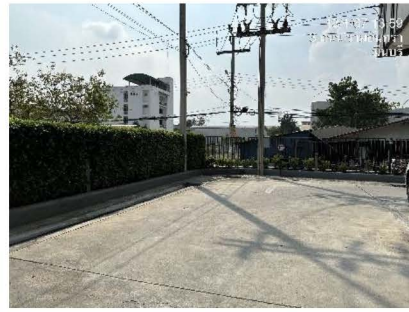
ภาพที่ 2-1 รั้วรอบพื้นที่โครงการ

1.1 ลักษณะภูมิประเทศ	1) จัดให้มีรั้วรอบพื้นที่โครงการเพื่อกันขอบเขตพื้นที่อย่างชัดเจน	✓	โครงการได้สร้างรั้วรอบพื้นที่โครงการเพื่อกันขอบเขตพื้นที่ไว้ อย่างชัดเจน	ภาพที่ 2-1

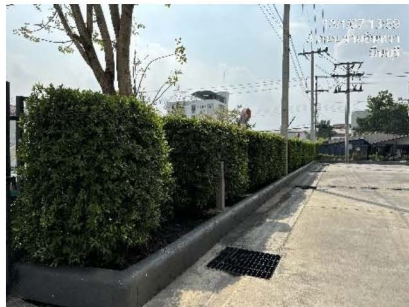
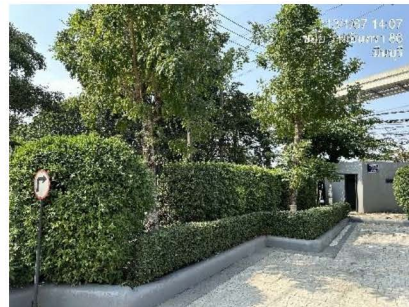
ภาพที่ 2-2 ต้นไม้ภายในโครงการและตลอดแนวเขตที่ดิน

2) จัดให้มีการปลูกไม้ยืนต้น ไม้พุ่ม ไม้คลุมดิน ภายในโครงการ โดยเฉพาะบริเวณแนวเขตที่ดินเพื่อให้พืชช่วยยึดหน้าดิน	✓	โครงการมีการปลูกต้นไม้ภายในโครงการ และตลอดแนวเขต ที่ดิน	ภาพที่ 2-2

5. ปลุกไม้ยืนต้น ได้แก่ อินทนิลน้ำ แคนา มะฮอกกานี และโอศกอินเดีย เป็นต้น ซึ่งต้นไม้ดังกล่าวเป็นแนวกันชนช่วยลดระดับเสียงจากโครงการอีกทางหนึ่ง	✓	โครงการได้ปลุกไม้ยืนต้นเป็นแนวกันชนช่วยลดระดับเสียง	ภาพที่ 2-2

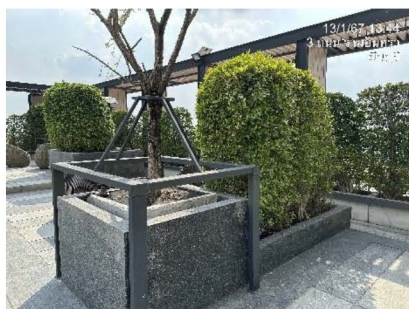
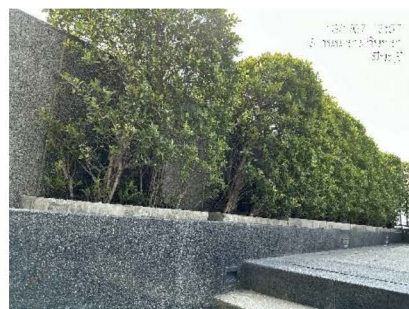
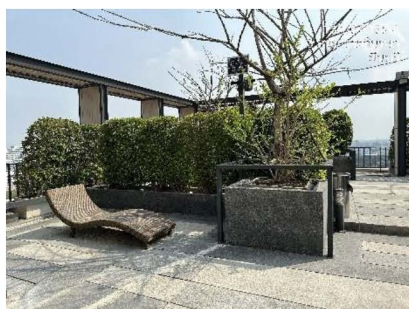
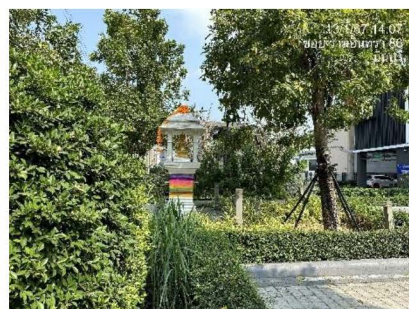
ภาพที่ 2-3 พื้นที่สีเขียวภายในโครงการ

5. จัดให้มีพื้นที่สีเขียวภายในโครงการเพื่อให้ต้นดังก้าวช่วยดูดซับฝุ่น ละอองภายในพื้นที่โครงการ	✓	โครงการได้จัดให้มีพื้นที่สีเขียวภายในโครงการเพื่อให้ต้น ดังก้าวช่วยดูดซับฝุ่นละอองภายในพื้นที่โครงการ	ภาพที่ 2-2 ภาพที่ 2-3

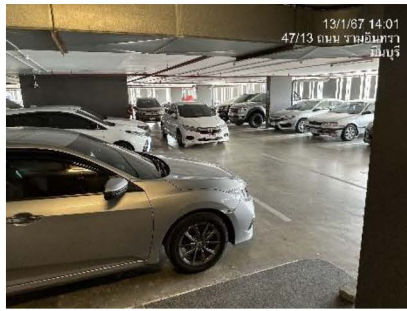
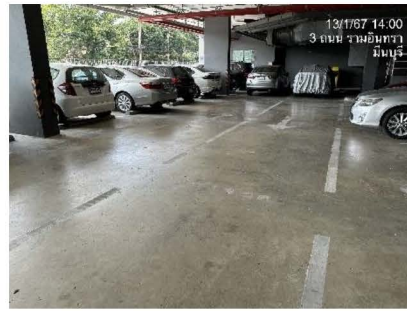
ภาพที่ 2-3 ที่จอดรถภายในโครงการ

1.2 คุณภาพอากาศ				
1.2.1 ฝุ่นละออง	1. จัดให้มีที่จอดรถชั้นที่ 1-3 มีลักษณะเปิดโล่ง ไม่ปิดทึบ มีลมพัดผ่าน ตลอดเวลา สามารถระบายอากาศอย่างสะดวกตลอดเวลา มิให้เกิดการ สะสมของมลพิษ	✓	โครงการจัดที่จอดรถชั้นที่ 1-3 ที่เปิดโล่ง ระบายอากาศได้ดี	ภาพที่ 2-3

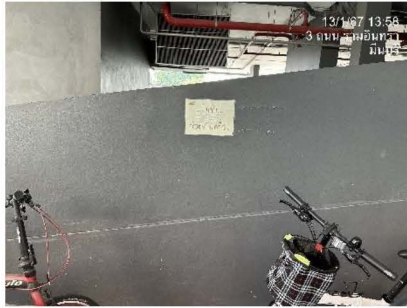
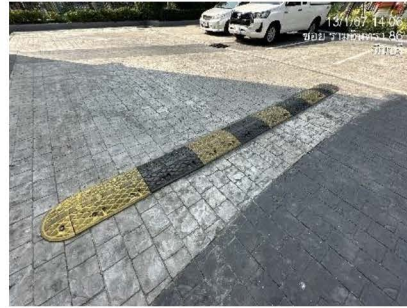
ภาพที่ 2-4 ป้ายห้ามติดเครื่องยนต์ทิ้งไว้ ภาพที่ 2-5 สันนูนเพื่อลดความเร็ว

2. ติดตั้งป้ายห้ามติดเครื่องยนต์ทิ้งไว้ภายในบริเวณพื้นที่จอดรถ ให้ สามารถสังเกตได้อย่างชัดเจนและทั่วถึง	✓	โครงการติดตั้งป้ายห้ามติดเครื่องยนต์ทิ้งไว้ภายในบริเวณ พื้นที่จอดรถ ที่สามารถสังเกตได้อย่างชัดเจนและทั่วถึง	ภาพที่ 2-4

3. ควบคุมความเร็วของรถภายในโครงการ เช่น ป้ายจำกัดความเร็ว สัญญาณลดความเร็ว เพื่อไม่ให้เกิดการฟุ้งกระจายของฝุ่นบนผิวถนน	✓	โครงการติดตั้งป้ายจำกัดความเร็ว และจัดทำสัญญาณเพื่อลด ความเร็ว ไว้บริเวณถนนภายในโครงการ	ภาพที่ 2-5 ภาพที่ 2-6

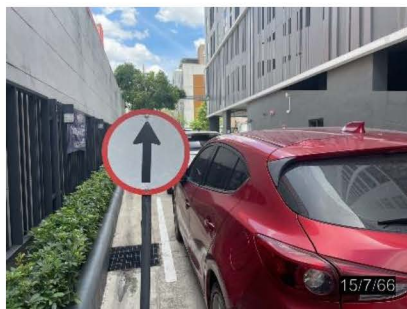
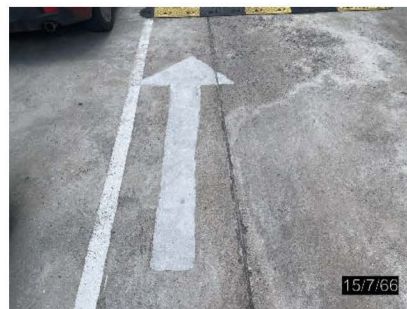
ภาพที่ 2-7 ป้ายและสัญลักษณ์จราจร

4. จัดทำป้ายและสัญลักษณ์จราจรบนพื้นทางให้ชัดเจนและไม่ ก่อให้เกิดความสับสนของผู้ขับขี่ ทำให้การเคลื่อนตัวของรถในโครงการ และบริเวณทางเข้า-ออกโครงการสามารถทำได้อย่างดีและปลอดภัย	✓	โครงการได้จัดทำป้ายและสัญลักษณ์จราจรบนพื้นถนน และ บริเวณทางเข้า-ออกโครงการไว้อย่างชัดเจน	ภาพที่ 2-7

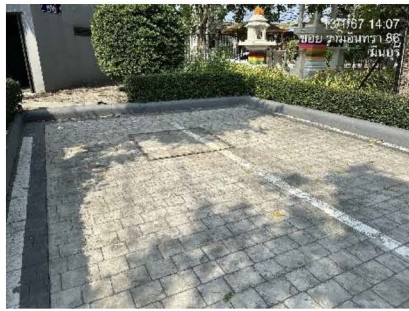
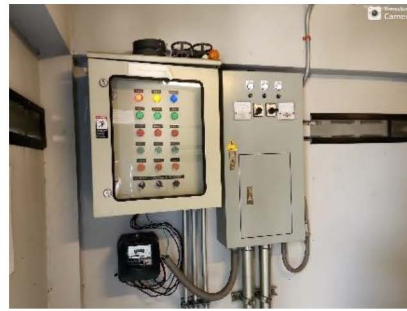
ภาพที่ 2-10 ระบบบำบัดน้ำเสีย

1.4 คุณภาพน้ำ	1. จัดให้มีระบบบำบัดน้ำเสีย จำนวน 1 ชุด เป็นระบบบำบัดน้ำเสียชนิดตะกอนเร่ง (Activated Sludge) จำนวน 1 ชุด ออกแบบให้รองรับน้ำเสียได้ 180 ลูกบาศก์เมตร/วัน รองรับน้ำเสียจากโครงการปริมาณ 156 ลูกบาศก์เมตร/วัน ได้อย่างเพียงพอ	✓	โครงการจัดให้มีระบบบำบัดน้ำเสีย จำนวน 1 ชุด เป็นระบบบำบัดน้ำเสียชนิดตะกอนเร่ง (Activated Sludge)	ภาพที่ 2-10

3.3 การบำบัดน้ำเสีย	1. โครงการจัดให้มีระบบบำบัดน้ำเสีย จำนวน 1 ชุด เป็นระบบบำบัดน้ำเสียชนิดตะกอนเร่ง (Activated Sludge) จำนวน 1 ชุด ออกแบบให้รองรับน้ำเสียได้ 180 ลูกบาศก์เมตร/วัน รองรับน้ำเสีย ปริมาณ 156 ลูกบาศก์เมตร/วัน ได้อย่างเพียงพอ	✓ โครงการจัดให้มีระบบบำบัดน้ำเสีย จำนวน 1 ชุด เป็นระบบบำบัดน้ำเสียชนิดตะกอนเร่ง (Activated Sludge) จำนวน 1 ชุด ออกแบบให้รองรับน้ำเสียได้ 180 ลูกบาศก์เมตร/วัน รองรับน้ำเสีย ปริมาณ 156 ลูกบาศก์เมตร/วัน ได้อย่างเพียงพอ		ภาพที่ 2-10

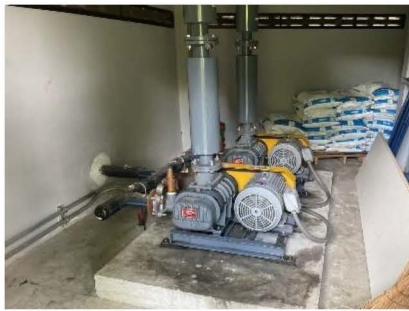
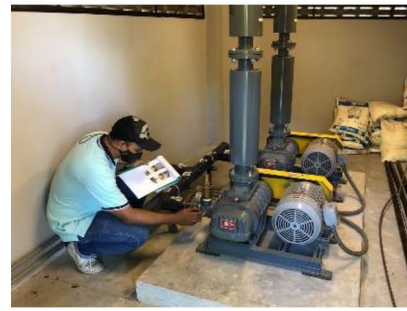
ภาพที่ 2-11 Aeration Tank

5. จัดให้มี Media ในส่วนเติมอากาศหลัก (Aeration Tank) เพื่อเพิ่มประสิทธิภาพในการบำบัดน้ำเสีย โดยใช้สื่อชีวภาพเป็นตัวกลางเพื่อให้จุลินทรีย์ชนิดใช้อากาศช่วยในการย่อยสลายสารอินทรีย์ยึดเกาะเป็นฟิล์มชีวภาพ โดยตัวกลางมีปริมาตร 20.41 ลูกบาศก์เมตร มีพื้นที่ผิว 2,142.86 ตารางเมตร มีพื้นที่ผิวจำเพาะ 105 ตารางเมตร/ลูกบาศก์เมตร	✓	โครงการได้จัดให้มี Media ในส่วนเติมอากาศหลัก (Aeration Tank) เพื่อเพิ่มประสิทธิภาพในการบำบัดน้ำเสีย โดยใช้สื่อชีวภาพเป็นตัวกลาง	ภาพที่ 2-11

5. จัดให้มี Media ในส่วนเติมอากาศหลัก (Aeration Tank) เพื่อเพิ่มประสิทธิภาพในการบำบัดน้ำเสีย โดยใช้สื่อชีวภาพเป็นตัวกลางเพื่อให้จุลินทรีย์ชนิดใช้อากาศช่วยในการย่อยสลายสารอินทรีย์ยึดเกาะเป็นฟิล์มชีวภาพ โดยตัวกลางมีปริมาตร 20.41 ลูกบาศก์เมตร มีพื้นที่ผิว 2,142.86 ตารางเมตร มีพื้นที่ผิวจำเพาะ 105 ตารางเมตร/ลูกบาศก์เมตร	✓ โครงการได้จัดให้มี Media ในส่วนเติมอากาศหลัก (Aeration Tank) เพื่อเพิ่มประสิทธิภาพในการบำบัดน้ำเสีย		ภาพที่ 2-11

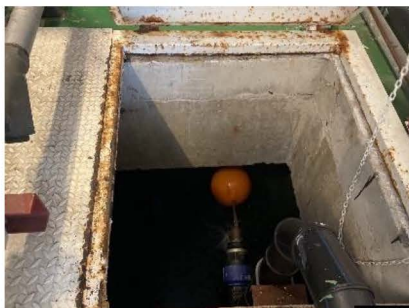
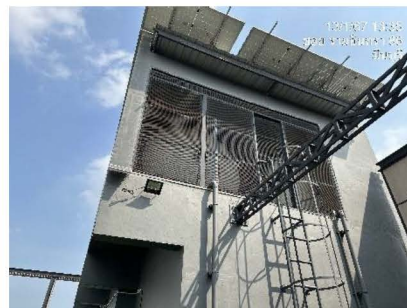
ภาพที่ 2-13 น้ำสำรองเก็บไว้ในถังเก็บน้ำใต้ดิน และถังเก็บน้ำชั้นดาดฟ้า

3. คุณค่าการใช้ประโยชน์ ของมนุษย์				
3.1 การใช้น้ำ	1. จัดให้มีน้ำสำรองเก็บไว้ในถังเก็บน้ำใต้ดิน และถังเก็บน้ำชั้นดาดฟ้า โดยสำรองน้ำใช้ได้นานประมาณ 1.2 วัน (ไม่น้อยกว่า 1 วัน)	✓	โครงการได้จัดให้มีน้ำสำรองเก็บไว้ในถังเก็บน้ำใต้ดิน และถังเก็บน้ำชั้นดาดฟ้า ตามเงื่อนไขที่กำหนด	ภาพที่ 2-13

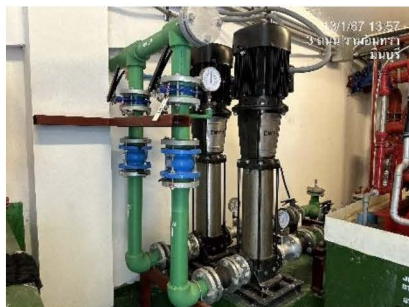
ภาพที่ 2-14 ระบบสูบน้ำในอาคาร

2. จัดให้มีระบบสูบน้ำในอาคารซึ่งทำหน้าที่สูบน้ำโดยไม่ดึงน้ำใช้มาจากท่อประปาโดยตรง และควบคุมการจ่ายน้ำด้วยระบบตั้งเวลา ซึ่งกำหนดเวลาการสูบน้ำในช่วง 24.00 - 05.00 น. ซึ่งอยู่นอกช่วงเวลาที่พักอาศัยใกล้เคียงมีการใช้น้ำมาก	✓	โครงการจัดให้มีระบบสูบน้ำในอาคาร และควบคุมการจ่ายน้ำด้วยระบบตั้งเวลา ซึ่งกำหนดเวลาการสูบน้ำในช่วง 24.00 - 05.00 น.	ภาพที่ 2-14

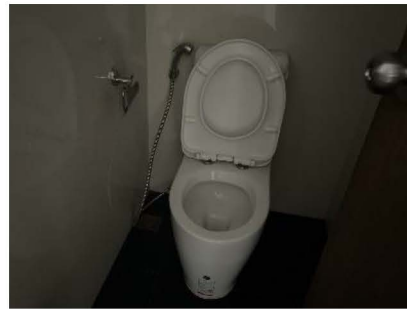
ภาพที่ 2-18 สุขภัณฑ์ประหยัดน้ำ

4. ออกแบบโดยเลือกใช้สุขภัณฑ์ที่ประหยัดน้ำ หรืออุปกรณ์ที่มีประสิทธิภาพสูงทั้งก๊อกประหยัดน้ำ ชักโครกและหัวฉีดประหยัดน้ำ	✓	โครงการเลือกใช้สุขภัณฑ์ที่ประหยัดน้ำ หรืออุปกรณ์ที่มีประสิทธิภาพสูงทั้งก๊อกประหยัดน้ำ ชักโครกและหัวฉีดประหยัดน้ำ	ภาพที่ 2-18

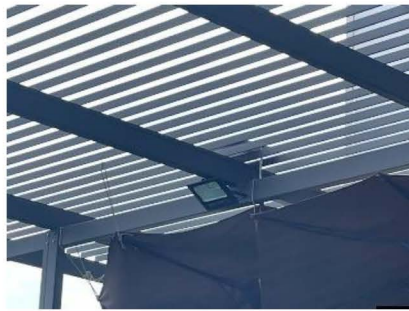
ภาพที่ 2-19 ระบบไฟฟ้าแสงสว่าง  
บริเวณสระว่ายน้ำ

1. มาตรการด้านความปลอดภัยและอุบัติเหตุการจมน้ำ			
	1) จัดให้มีการติดตั้งระบบไฟฟ้าแสงสว่างเพียงพอทั่วบริเวณสระว่ายน้ำ เพื่อให้มองเห็นได้ชัดเจนในกรณีที่มีการเปิดใช้สระในเวลากลางคืน	✓ โครงการได้ทำการติดตั้งระบบไฟฟ้าแสงสว่างทั่วบริเวณสระว่ายน้ำ สามารถมองเห็นได้ชัดเจนในเวลากลางคืน		ภาพที่ 2-19

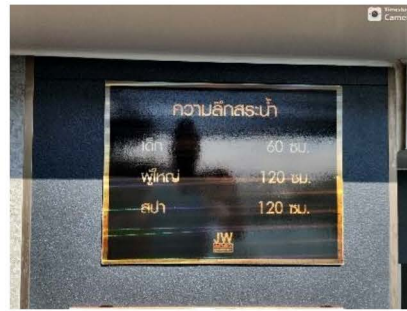
ภาพที่ 2-20 ป้ายบอกระยะความลึก  
ของสระว่ายน้ำ

2) จัดให้มีป้ายบอกระดับความลึกหรือเลขบอกตัวระดับความลึกที่สามารถมองเห็นได้ชัดเจน โดยมีตัวเลขแสดงความลึกเป็นระยะๆ อย่างน้อย 3 ระยะ	✓ โครงการได้จัดให้มีป้ายบอกระดับความลึก จำนวน 3 ระยะ		ภาพที่ 2-20

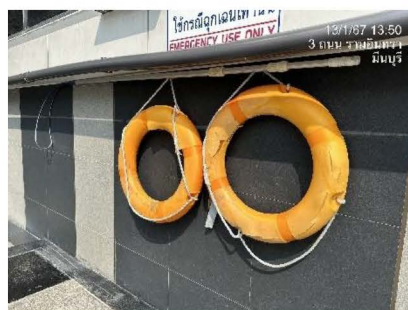
ภาพที่ 2-23 อุปกรณ์ประจำสระว่ายน้ำ

5) จัดให้มีอุปกรณ์ประจําสระว่ายน้ำ ซึ่งอยู่ในตำแหน่งที่เห็นชัดเจนและนำมาใช้ได้ทันที โดยอุปกรณ์ที่จัดให้มี ได้แก่ - ไม่ช่วยชีวิต ยาวไม่น้อยกว่า 3.5 เมตร น้ำหนักเบา อย่างน้อย 1 อัน - ห่วงชูชีพ ขนาดเส้นผ่านศูนย์กลางภายในไม่น้อยกว่า 18 นิ้ว ผูกไว้กับเชือกยาวไม่น้อยกว่า 18 เมตร (ไม่น้อยกว่า 18 เมตร ซึ่งเป็นความยาวของสระ) - โฟมช่วยชีวิตอย่างน้อย 2 อัน	✓ โครงการได้จัดให้มีอุปกรณ์ประจําสระว่ายน้ำ ครบถ้วนถูกต้องตามที่กำหนด		ภาพที่ 2-23

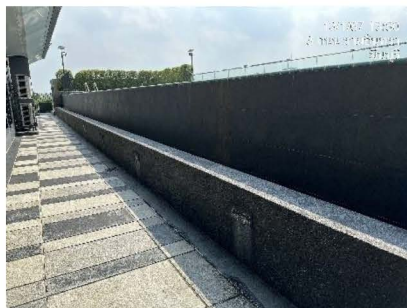
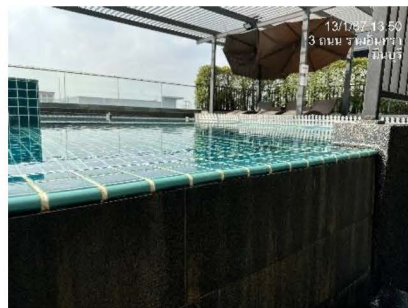
ภาพที่ 2-29 โครงสร้างของสระว่ายน้ำ

3.2.2 โครงสร้างสระว่ายน้ำ	1. มาตรการด้านโครงสร้าง			
	1) โครงสร้างของสระว่ายน้ำเป็นคอนกรีตเสริมเหล็ก มีความมั่นคงแข็งแรง น้ำซึมไม่ได้ ผนังเรียบอยู่ในสภาพดี และทำความสะอาดง่าย	✓ โครงสร้างของสระว่ายน้ำเป็นคอนกรีตเสริมเหล็ก มีความมั่นคงแข็งแรง น้ำซึมไม่ได้ ผนังเรียบอยู่ในสภาพดี และทำความสะอาดง่าย		ภาพที่ 2-29
