การปฏิบัติตามมาตรการป้องกัน
และแก้ไขผลกระทบสิ่งแวดล้อม

2.1 การติดตามตรวจสอบการปฏิบัติตามมาตรการป้องกันและแก้ไขผลกระทบสิ่งแวดล้อม

ตารางที่ 2-1 ผลการตรวจสอบการปฏิบัติตามมาตรการป้องกันและแก้ไขผลกระทบสิ่งแวดล้อม โครงการก่อสร้างท่าเทียบเรือเชียงแสนแห่งที่ 2 (ท่าเรือพาณิชย์เชียงแสน) จังหวัดเชียงราย (ระยะดำเนินการ) ระหว่างเดือนกรกฎาคม-ธันวาคม พ.ศ. 2566

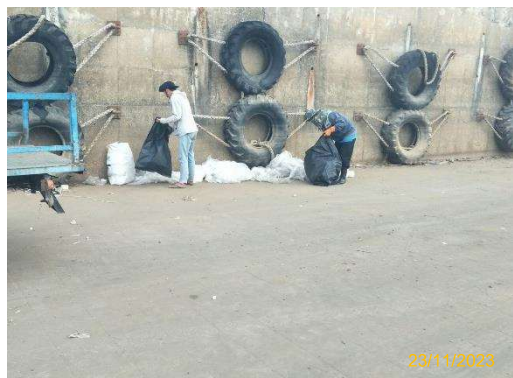
รูปที่ 2-3 พนักงานทำความสะอาดท่าเทียบเรือ

1. ทรัพยากรสิ่งแวดล้อมทางกายภาพ 1.1 คุณภาพอากาศ - จัดให้มีพนักงานทำความสะอาดประจำท่าเพื่อเก็บกวาดขยะและฉีดล้างทำความสะอาดฝุ่นละอองที่ติดอยู่ตามพื้นท่าหลังจากการขนถ่ายสินค้าในแต่ละวัน - กำหนดให้รถบรรทุกที่เข้ามาขนถ่ายสินค้าดับเครื่องยนต์ขณะจอดรอในเขตท่าเรือ	- พื้นที่โครงการ - พื้นที่โครงการ	- โครงการจัดให้มีพนักงานทำความสะอาดประจำท่าเทียบเรือในการเก็บกวาดขยะ และล้างทำความสะอาดฝุ่นละออง บริเวณพื้นที่ท่าเทียบเรือสัปดาห์ละ 1-2 ครั้ง - โครงการจัดให้มีป้ายเตือนดับเครื่องยนต์ สำหรับรถบรรทุกที่เข้ามาจอดรอขนถ่ายสินค้าในเขตพื้นที่ท่าเทียบเรือ	-	รูปที่ 2-3

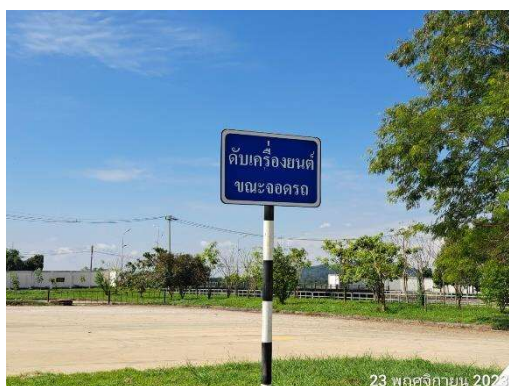
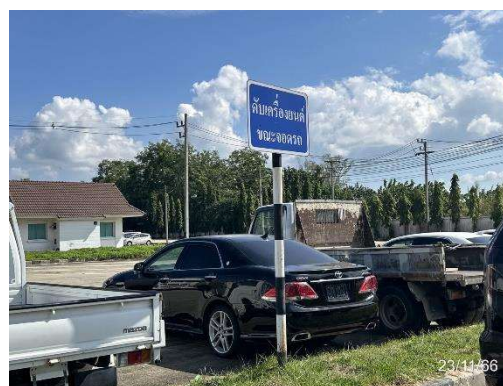
รูปที่ 2-4 ป้ายเตือนดับเครื่องยนต์ขณะจอดรอ

1.2 เสียง - กำหนดให้รถบรรทุกดับเครื่องยนต์ขณะรอขนถ่ายสินค้า	- พื้นที่โครงการ	- โครงการจัดให้มีป้ายเตือนดับเครื่องยนต์ สำหรับรถบรรทุกที่เข้ามาจอดรอขนถ่ายสินค้าในเขตพื้นที่ท่าเทียบเรือ	-	รูปที่ 2-4 และรูปที่ 2-5

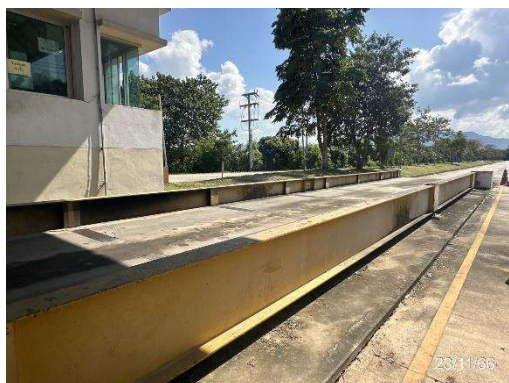
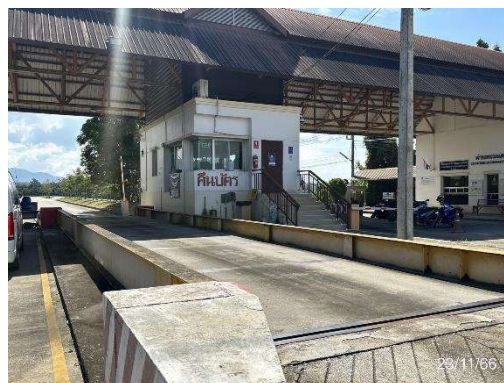
รูปที่ 2-6 ด้านซังน้ำหนักรถบรรทุกก่อนเข้า-ออกโครงการ

- ควบคุมน้ำหนักบรรทุก และจำกัดความเร็วของรถบรรทุกที่วิ่งภายในเขตท่าเรือไม่เกิน 30 กิโลเมตรต่อชั่วโมง โดยกำหนดเป็นระเบียบปฏิบัติในการใช้ท่าเรือ	- พื้นที่โครงการ	- โครงการมีการติดตั้งเครื่องชั่งน้ำหนักของรถบรรทุกก่อนเข้าและออกพื้นที่โครงการรวมทั้งกำหนดเป็นกฎระเบียบในการใช้ท่าเรือฯ ให้ผู้ใช้บริการต้องแสดงขนาดและน้ำหนักสินค้ายื่นต่อด่านศุลกากรเชียงแสนก่อนบรรทุกขนถ่ายสินค้าตลอดจนกำหนดความเร็วของรถบรรทุกไม่เกิน 30 กิโลเมตรต่อชั่วโมง	-	รูปที่ 2-4 และรูปที่ 2-5
				รูปที่ 2-6, รูปที่ 2-7 และภาคผนวก ข-1

1.5 ธรณีวิทยา/แหล่งแร่/แผ่นดินไหว และความสั่นสะเทือน - จำกัดน้ำหนักบรรทุกและความเร็วของรถบรรทุกสินค้าช่วงที่วิ่งผ่านโบราณสถานต่างๆ ไม่เกิน 30 กม./ชม.	- พื้นที่โครงการ	- บริเวณทางเข้าโครงการจัดให้มีเครื่องชั่งน้ำหนักของรถบรรทุกก่อนเข้าและออกจากพื้นที่โครงการ ทั้งยังกำหนดเป็นระเบียบในการใช้ท่าเรือให้ผู้บริการต้องแสดงขนาด และน้ำหนักสินค้ายื่นต่อด้านตุลการเชียงแสน ก่อนบรรทุกขนถ่ายสินค้าตลอดจนกำหนดความเร็วของรถบรรทุกไม่เกิน 30 กิโลเมตรต่อชั่วโมง	-	รูปที่ 2-6, รูปที่ 2-7 และภาคผนวก ข-1

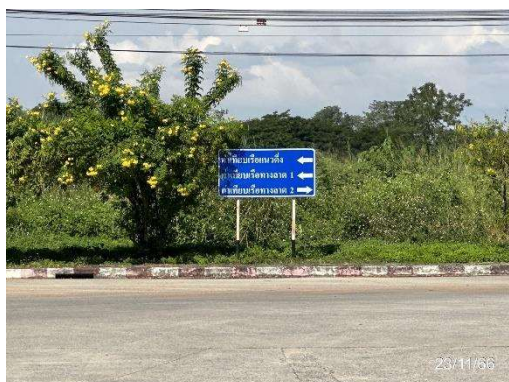
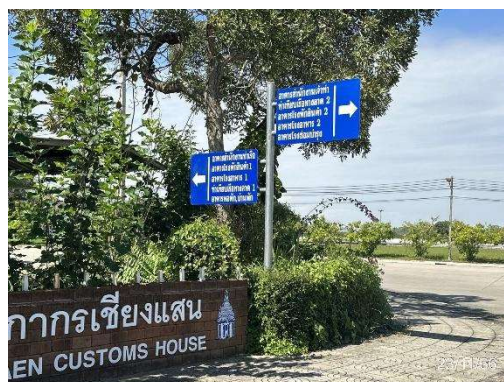
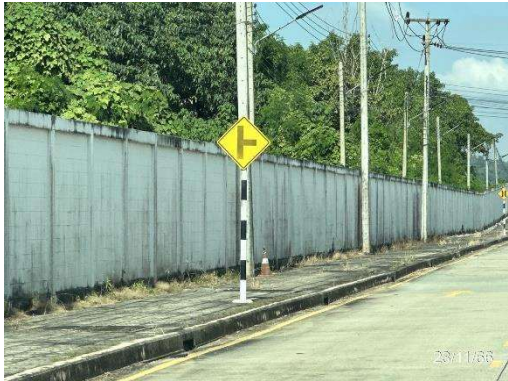
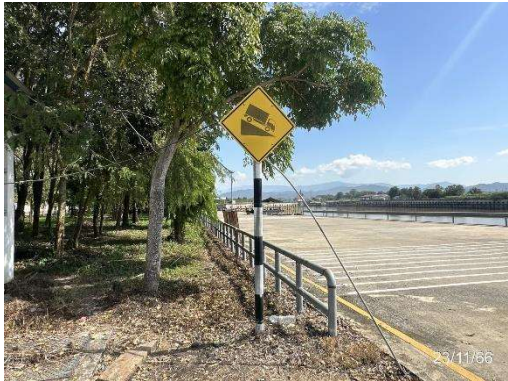
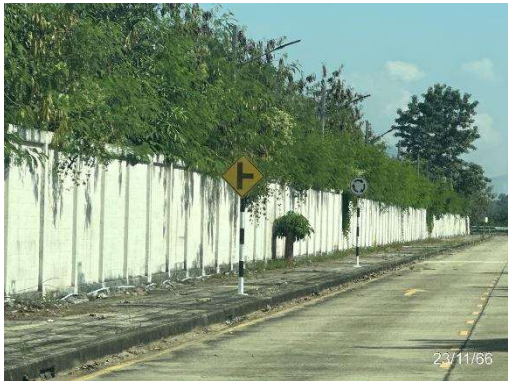
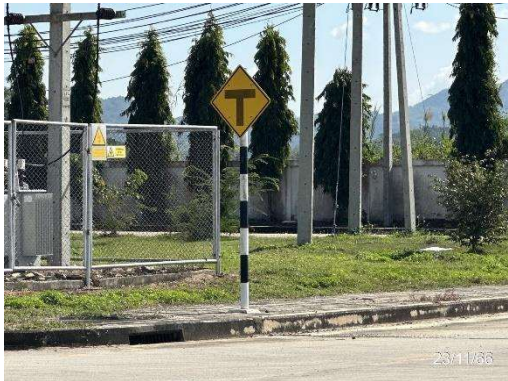
รูปที่ 2-7 การติดตั้งป้ายจราจรภายในพื้นที่ท่าเทียบเรือ

3. คุณค่าการใช้ประโยชน์ของมนุษย์ (ต่อ) 3.1 การคมนาคม (ต่อ) - จำกัดความเร็วของรถบรรทุกตามที่กฎหมายกำหนด สำหรับในเขต ท่าเรือกำหนดให้รถบรรทุกวิ่งด้วยความเร็วไม่เกิน 30 กม./ชม. และต้อง ดับเครื่องยนต์ตลอดเวลาที่รอนถ่ายสินค้า โดยกำหนดเป็นระเบียบ ปฏิบัติในการใช้ท่าเรือ	- พื้นที่โครงการ	- โครงการมีการติดตั้งเครื่องชั่งน้ำหนักของรถบรรทุกก่อนเข้าและออก พื้นที่โครงการ รวมทั้งกำหนดเป็นกฎระเบียบในการใช้ท่าเรือฯ ให้ผู้ใช้บริการต้องแสดงขนาดและน้ำหนักสินค้า โดยยื่นต่อด่านศุลกากร เชียงแสนก่อนบรรทุกขนถ่ายสินค้า ตลอดจนกำหนดความเร็วของ รถบรรทุกไม่เกิน 30 กิโลเมตรต่อชั่วโมง	-	รูปที่ 2-6, รูปที่ 2-7 และภาคผนวก ข-1

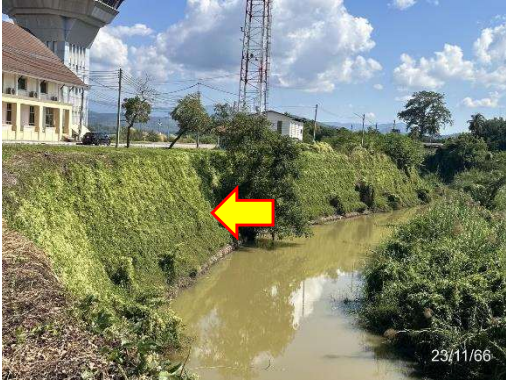
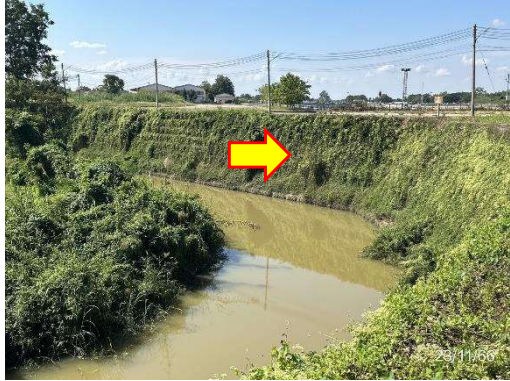
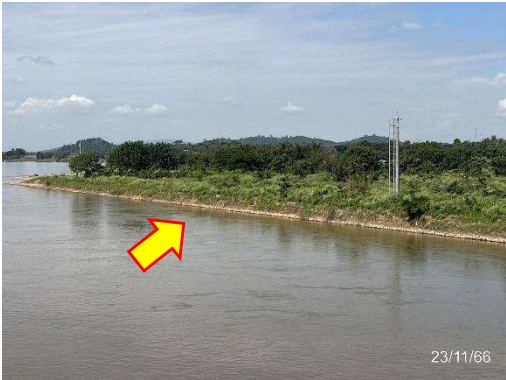
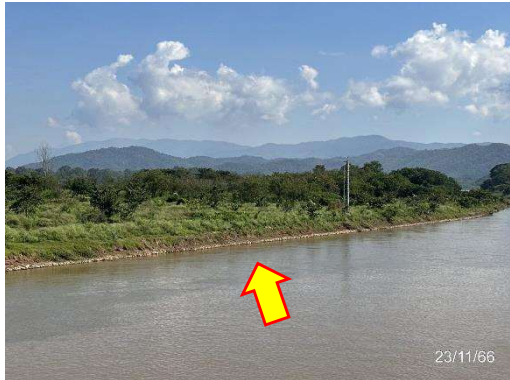
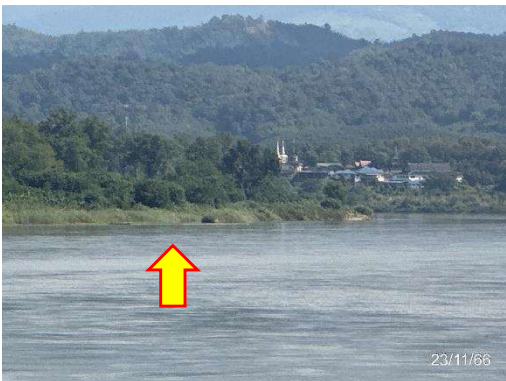
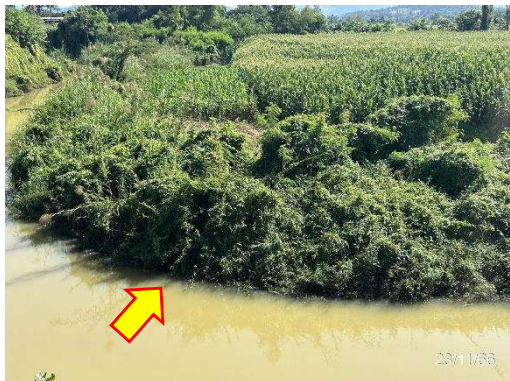
แนวป้องกันริมตลิ่งบริเวณริมตลิ่งแม่น้ำโขง	แนวป้องกันริมตลิ่งบริเวณแนวเขตที่ดินติดหนองน้ำ สาธารณะและที่ดินบุคคลอื่น
รูปที่ 2-8 แนวเขื่อนป้องกันตลิ่ง

มาตรการป้องกันและแก้ไขผลกระทบสิ่งแวดล้อม	สถานที่ดำเนินการ	รายละเอียดการปฏิบัติตามมาตรการและประสิทธิภาพของการดำเนินงาน	ปัญหา อุปสรรคที่ไม่สามารถปฏิบัติตามมาตรการและแนวทางแก้ไข	หลักฐานและเอกสารอ้างอิง
<p>1. ทรัพยากรสิ่งแวดล้อมทางกายภาพ (ต่อ)</p> <p>1.3 อุทกศาสตร์ การกีดขวางและตกตะกอน</p> <p>1) การป้องกันการกีดขวาง</p> <p>- ถึงแม้ว่ารูปแบบการพัฒนาท่าเทียบเรือเชียงแสนแห่งที่ 2 จะมีผลกระทบด้านการกีดขวางและตกตะกอนระดับต่ำ แต่เนื่องจากปัจจุบันพบว่ามีปัญหาการกีดขวางและตกตะกอนในแม่น้ำโขงและแม่น้ำกก เกิดขึ้นตามสภาพธรรมชาติอยู่แล้ว โดยเฉพาะริมฝั่งแม่น้ำโขงบริเวณบ้านเชียงแสนน้อย ซึ่งเป็นเขตโบราณสถานและการเดินเรือออกจากแอ่งจอดเรือต้องย้อนกระแสน้ำ ซึ่งต้องเร่งเครื่องออกไป จึงอาจเป็นสาเหตุให้มีการกีดขวางตลิ่งเพิ่มขึ้นได้ โครงการจึงจัดให้มีการป้องกันตลิ่งริมน้ำโขงฝั่งบ้านเชียงแสนน้อยและบริเวณอื่น ๆ ที่อาจได้รับผลกระทบจากการเดินเรือและปัญหาการกีดขวางที่เกิดขึ้นตามธรรมชาติไว้ด้วย ซึ่งครอบคลุมทั้งบริเวณริมตลิ่งแม่น้ำกก (ทั้งสองฝั่ง) แม่น้ำโขง พื้นที่รอบเกาะช้างตาย ห้วยบง และพื้นที่ต่อเนื่องกับหนองน้ำสาธารณะและที่ดินบุคคลอื่น โดยพิจารณารูปแบบการป้องกันตลิ่งในแต่ละบริเวณให้เหมาะสมกับความต้องการใช้งานและข้อจำกัดของพื้นที่ ดังนี้</p>	- พื้นที่โครงการ	- ปัจจุบันพบว่ามีปัญหาการกีดขวางและตกตะกอนในแม่น้ำโขง และแม่น้ำกกเกิดขึ้นตามสภาพธรรมชาติอยู่แล้ว โดยเฉพาะริมฝั่งแม่น้ำโขงบริเวณเชียงแสนน้อย ซึ่งเป็นเขตโบราณสถานและการเดินเรือออกจากแอ่งจอดเรือต้องย้อนกระแสน้ำ ซึ่งต้องเร่งเครื่องออกไป จึงอาจเป็นสาเหตุให้มีการกีดขวางตลิ่งเพิ่มขึ้นได้ โครงการจึงจัดให้มีการป้องกันตลิ่งริมน้ำโขงฝั่งบ้านเชียงแสนน้อยและบริเวณอื่น ๆ ที่อาจได้รับผลกระทบจากการเดินเรือ และการกีดขวางที่เกิดขึ้นตามธรรมชาติ โดยพิจารณารูปแบบการป้องกันตลิ่งในแต่ละบริเวณให้เหมาะสมกับความต้องการใช้งานและข้อจำกัดของพื้นที่ ดังนี้	-	รูปที่ 2-8

มาตรการป้องกันและแก้ไขผลกระทบสิ่งแวดล้อม	สถานที่ดำเนินการ	รายละเอียดการปฏิบัติตามมาตรการและประสิทธิภาพของการดำเนินงาน	ปัญหา อุปสรรคที่ไม่สามารถปฏิบัติตามมาตรการและแนวทางแก้ไข	หลักฐานและเอกสารอ้างอิง
<p>1. ทรัพยากรสิ่งแวดล้อมทางกายภาพ (ต่อ)</p> <p>1.3 อุทกศาสตร์ การกีดขวางและตกตะกอน (ต่อ)</p> <p>1) การป้องกันการกัดเซาะ (ต่อ)</p> <ul style="list-style-type: none"> - <u>บริเวณริมตลิ่งแม่น้ำกก</u> ประกอบด้วย ริมตลิ่งแม่น้ำกกฝั่งซ้าย (บ้านเชียงแสนน้อย) ความยาว 1,479.27 เมตร (ตลอดระยะทางที่ขนานกับแนวเขตที่ดินโครงการ) และริมตลิ่งแม่น้ำกกฝั่งขวา (ฝั่งที่ตั้งโครงการ) ความยาวทั้งหมด 1,535.22 เมตร โดยใช้รูปแบบเขื่อนป้องกันตลิ่งแบบเชิงลาดและคันทาง โดยบริเวณคันทางจะเป็นคันดินบดอัดแน่น ยกเว้นบริเวณริมตลิ่งช่วงที่กั้นไว้เป็น Floodplain จะคงสภาพพื้นที่เดิมแล้วปลูกไม้ชายน้ำ/พืชน้ำ เพื่อฟื้นฟูระบบนิเวศพื้นที่ชุ่มน้ำ - <u>บริเวณริมตลิ่งแม่น้ำโขง</u> ครอบคลุมพื้นที่ตั้งแต่บริเวณที่ต่อจากปากแม่น้ำกกไปทางทิศตะวันตก (ฝั่งบ้านเชียงแสนน้อย) ยาว 500 ม. และบริเวณที่ต่อจากปากห้วยบงไปทางทิศตะวันออกจนสุดเขตที่ดินโครงการยาว 195.63 ม. โดยใช้รูปแบบเชิงลาดและคันทางเช่นเดียวกัน - <u>พื้นที่รอบเกาะช้างตาย</u> ฝั่งที่ต่อเนื่องกับร่องน้ำทางเข้า-ออกท่าเรือใช้รูปแบบเขื่อนป้องกันตลิ่งแบบเชิงลาดชัน (ระยะทาง 732 ม.) ฝั่งที่ต่อเนื่องกับร่องน้ำลึกแม่น้ำโขงใช้รูปแบบเขื่อนป้องกันตลิ่งแบบเชิงลาด (ระยะทาง 755.2 ม.) 	- พื้นที่โครงการ	<ul style="list-style-type: none"> - <u>บริเวณริมตลิ่งแม่น้ำกก</u> ประกอบด้วย ริมตลิ่งแม่น้ำกกฝั่งซ้าย (บ้านเชียงแสนน้อย) ตลอดระยะทางที่ขนานกับแนวเขตที่ดินโครงการ และริมตลิ่งแม่น้ำกกฝั่งขวา (ฝั่งที่ตั้งโครงการ) ใช้รูปแบบเขื่อนป้องกันตลิ่งแบบเชิงลาดและคันทาง - <u>บริเวณริมตลิ่งแม่น้ำโขง</u> ครอบคลุมพื้นที่ตั้งแต่บริเวณที่ต่อจากปากแม่น้ำกกไปทางทิศตะวันตก (ฝั่งบ้านเชียงแสนน้อย) และบริเวณที่ต่อจากปากห้วยบงไปทางทิศตะวันออกจนสุดเขตที่ดินโครงการ ใช้รูปแบบเชิงลาดและคันทาง - <u>พื้นที่รอบเกาะช้างตาย</u> ฝั่งที่ต่อเนื่องกับร่องน้ำทางเข้า-ออกท่าเรือใช้รูปแบบเขื่อนป้องกันตลิ่งแบบเชิงลาดชัน ฝั่งที่ต่อเนื่องกับร่องน้ำลึกแม่น้ำโขงใช้รูปแบบเขื่อนป้องกันตลิ่งแบบเชิงลาด 	-	รูปที่ 2-8

1. ทรัพยากรสิ่งแวดล้อมทางกายภาพ (ต่อ) 1.3 อุทกศาสตร์ การกีดขวางและตกตะกอน (ต่อ) 1) การป้องกันการกีดขวาง (ต่อ) - ริมตลิ่งห้วยบง บริเวณฝั่งซ้าย (ฝั่งติดที่ตั้งโครงการ) ใช้รูปแบบเชิงลาดชัน (ระยะทาง 354.97 ม.) ฝั่งขวาใช้รูปแบบเชิงลาด (ระยะทาง 443.38 ม.) - แนวเขตที่ดินติดหนองน้ำสาธารณะและที่ดินบุคคลอื่น ใช้รูปแบบเขื่อนป้องกันตลิ่งแบบเชิงลาดทั้งหมด ระยะทาง 357.03 และ 1,162.83 ม. ตามลำดับ	- พื้นที่โครงการ	- ริมตลิ่งห้วยบง บริเวณฝั่งซ้าย (ฝั่งติดที่ตั้งโครงการ) ใช้รูปแบบเชิงลาดชัน ฝั่งขวาใช้รูปแบบเชิงลาด - แนวเขตที่ดินติดหนองน้ำสาธารณะและที่ดินบุคคลอื่น ใช้รูปแบบเขื่อนป้องกันตลิ่งแบบเชิงลาดทั้งหมด	-	รูปที่ 2-8

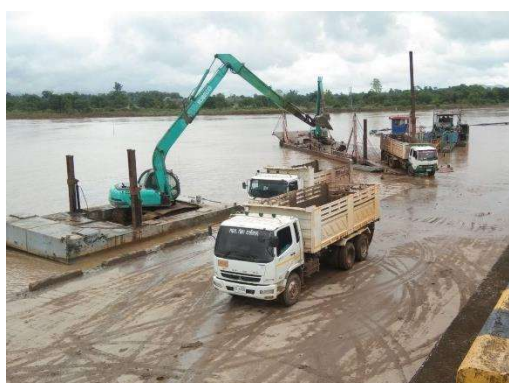
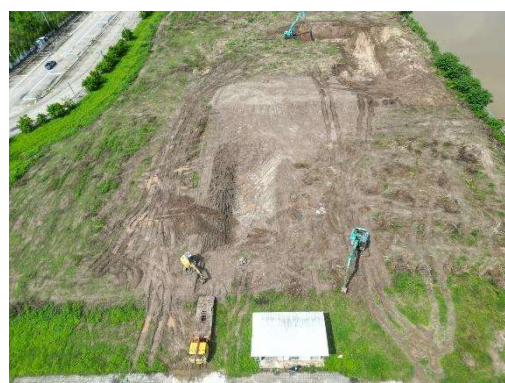
รูปที่ 2-9 การขุดลอกตะกอนบำรุงรักษาร่องน้ำ

2) การจัดการตะกอน มีตะกอนที่จะต้องจัดการทั้งหมด 181,680 ลบ.ม./ปี ประกอบด้วย ตะกอนจากการขุดบำรุงรักษาอ่างจอดเรือ 171,000 ลบ.ม./ปี และ ตะกอนจากการขุดลอกบำรุงรักษาร่องน้ำทางเข้า-ออกท่าเรือ จำนวน 10,680 ลบ.ม./ปี (จากผลการศึกษาพบว่าจะมีตะกอนตกทับถมบริเวณ ร่องน้ำทางเข้า-ออกท่าเรือในระยะทางประมาณ 300 เมตร อัตราการตกทับถมประมาณ 89 ซม./ปี) ซึ่งตะกอนที่เกิดขึ้นในระยะดำเนินการทั้งหมดจะนำมากองไว้ในพื้นที่ถมตะกอนที่จัดเตรียมไว้บริเวณริมฝั่งแม่น้ำกกด้านใน และจะพิจารณาอนุญาตให้หน่วยงานราชการนำไปใช้ประโยชน์ได้ โดยอยู่ภายใต้การกำกับดูแลของกรมการขนส่งทางน้ำและพาณิชยนาวี โดยบริเวณพื้นที่กองตะกอนดังกล่าวจะต้องจัดให้มีคันดินล้อมรอบเพื่อป้องกันการชะล้างของตะกอนดินลงสู่แม่น้ำกก	- พื้นที่โครงการ	- โครงการดำเนินการขุดลอกตะกอนบริเวณร่องน้ำทางเดินเรือปากทางเข้า-ออกท่าเรือ โดยมีการขุดลอกร่องน้ำในพื้นที่โครงการ ปีละ 1 ครั้ง โดยในปี พ.ศ. 2566 ดำเนินการขุดลอกระหว่างวันที่ 11 สิงหาคม พ.ศ. 2566 ถึงวันที่ 24 ตุลาคม พ.ศ. 2566 และนำตะกอนดินจากการขุดลอกมากองไว้ในพื้นที่ถมตะกอนที่จัดเตรียมไว้บริเวณริมฝั่งแม่น้ำกกด้านใน ซึ่งบริเวณพื้นที่ถมตะกอนดังกล่าวจัดให้มีคันดินล้อมรอบเพื่อป้องกันการชะล้างของตะกอนลงสู่แม่น้ำกก	-	รูปที่ 2-9 รูปที่ 2-10 และภาคผนวก ข-16

1.4 คุณภาพน้ำผิวดิน - บริเวณพื้นที่กองตะกอนจะต้องจัดให้มีคันดินล้อมรอบเพื่อป้องกันการชะล้างของตะกอนดินลงสู่แม่น้ำกก	- พื้นที่โครงการ	- โครงการจัดให้มีพื้นที่กองตะกอน โดยมีคันดินล้อมรอบเพื่อป้องกันการชะล้างของตะกอนลงสู่แม่น้ำกก	-	รูปที่ 2-10

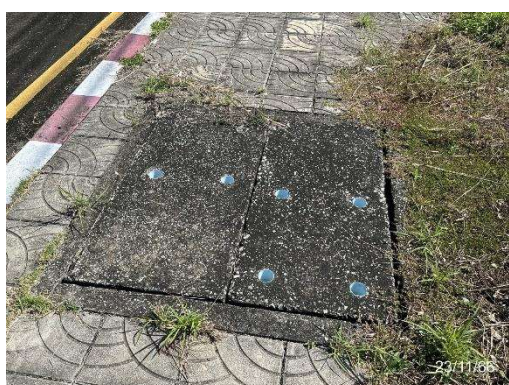
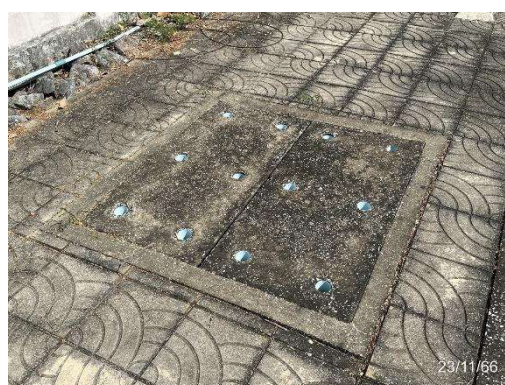
รูปที่ 2-11 รางระบายน้ำภายในพื้นที่ท่าเทียบเรือ

1. ทรพยากรสิ่งแวดล้อมทางกายภาพ (ต่อ) 1.3 อุทกศาสตร์ การกักเซาะและตกตะกอน (ต่อ) 3) การป้องกันผลกระทบด้านการระบายน้ำ การถมปรับพื้นที่โครงการ กำหนดให้ดำเนินการในช่วงฤดูแล้ง และให้ผู้รับเหมาจัดทำทางระบายน้ำชั่วคราว เพื่อระบายน้ำจากพื้นที่ข้างเคียงได้ตามธรรมชาติ จนกว่าการก่อสร้างระบบระบายน้ำของโครงการจะแล้วเสร็จ	- พื้นที่โครงการ	- โครงการจัดให้มีระบบระบายน้ำภายในพื้นที่โครงการตามมาตรการกำหนด	-	รูปที่ 2-11

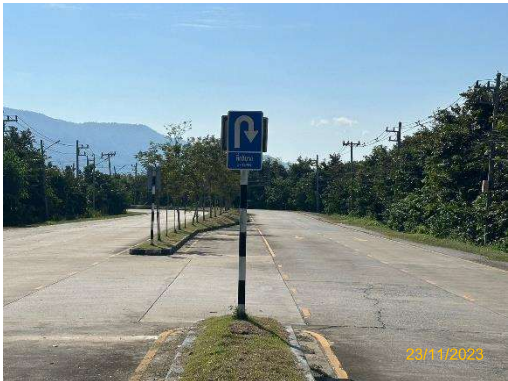
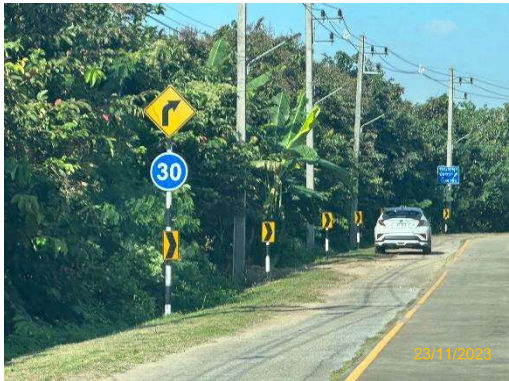
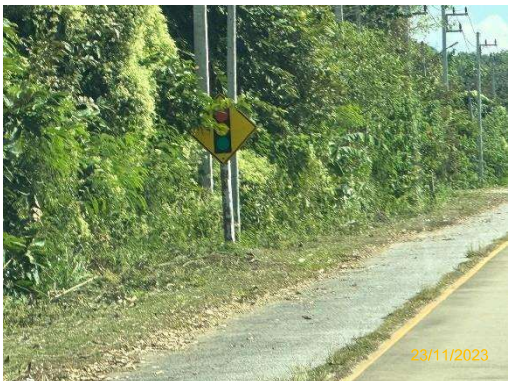
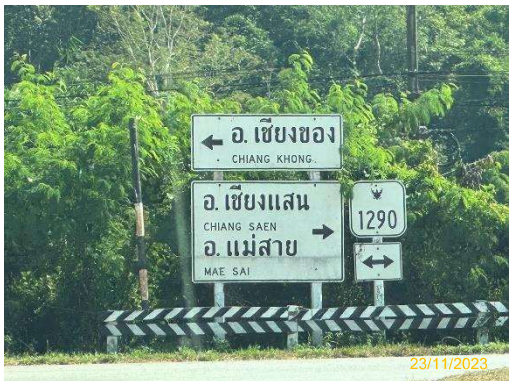
รูปที่ 2-15 ป้ายจราจรทางเข้า-ออกท่าเทียบเรือเชียงแสน

3. คุณค่าการใช้ประโยชน์ของมนุษย์ 3.1 การคมนาคม - ประสานงานกับตำรวจจราจรในพื้นที่เพื่อกำหนดเส้นทางรถบรรทุกที่จะเดินทางเข้า-ออกจากท่าเทียบเรือให้ใช้เส้นทางเลี่ยงเมืองเพื่อลดผลกระทบต่อการจราจรในย่านชุมชนและควบคุมการปฏิบัติตามกฎจราจรอย่างสม่ำเสมอโดยเฉพาะบริเวณเส้นทางเข้า-ออกท่าเรือ	- พื้นที่โครงการ	- โครงการได้ประสานงานกับตำรวจจราจรในพื้นที่ เพื่อกำหนดเส้นทางเดินรถบรรทุกไว้ตั้งแต่แรกเริ่มดำเนินการแล้ว พร้อมทั้งแจ้งต่อผู้ใช้บริการท่าเทียบเรือให้ใช้เส้นทางเลี่ยงเมืองเพื่อลดผลกระทบต่อการจราจรในย่านชุมชนและการคมนาคมภายในพื้นที่โครงการ อีกทั้งยังจัดให้มีเจ้าหน้าที่รักษาความปลอดภัยควบคุมการปฏิบัติตามกฎจราจรบริเวณทางเข้า-ออกท่าเทียบเรือ	-	รูปที่ 2-15

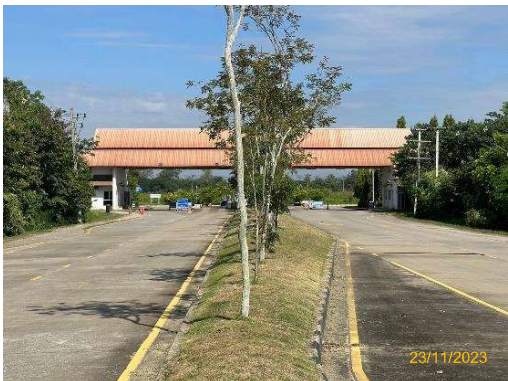
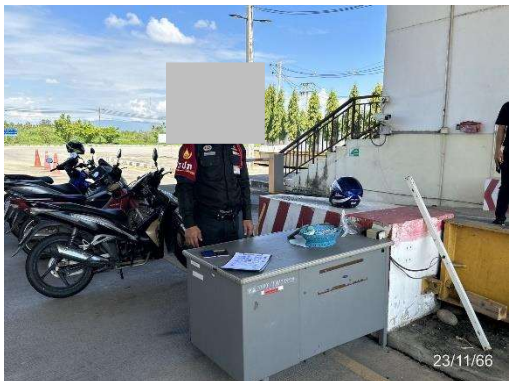
รูปที่ 2-16 ทางเข้า-ออกท่าเทียบเรือเชียงแสน	รูปที่ 2-17 เจ้าหน้าที่รักษาความปลอดภัย บริเวณทางเข้า-ออก พื้นที่โครงการ

- จัดให้มีพนักงานประจำอยู่หน้าทางเข้าโครงการตลอดเวลา เพื่ออำนวยความสะดวกและป้องกันอุบัติเหตุจากการเข้า-ออกของรถบรรทุก	- พื้นที่โครงการ	- โครงการจัดให้มีเจ้าหน้าที่รักษาความปลอดภัยอำนวยความสะดวกบริเวณทางเข้า-ออก พื้นที่โครงการตลอด 24 ชั่วโมง เพื่อป้องกันอุบัติเหตุจากการเข้า-ออก ของรถบรรทุกภายในพื้นที่โครงการ	-	รูปที่ 2-16 และรูปที่ 2-17

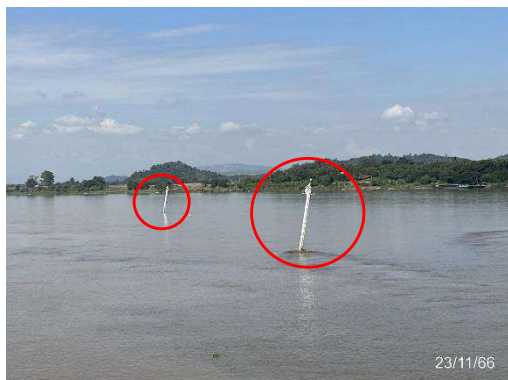
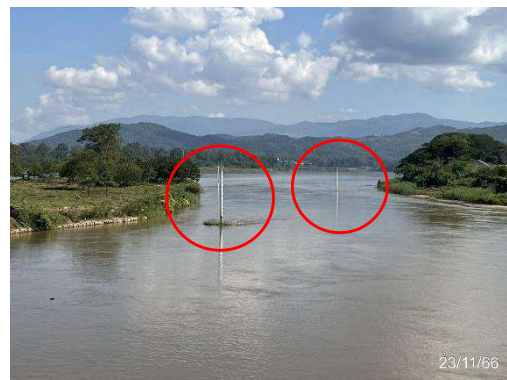
รูปที่ 2-18 เครื่องหมายการเดินเรือในแม่น้ำโขง

- ควบคุมเรือเข้า-ออกให้ปฏิบัติตามกฎจราจรของกรมการขนส่งทางน้ำฯ และคำสั่งของเจ้าหน้าที่ควบคุมการจราจรทางน้ำอย่างเคร่งครัด	- พื้นที่โครงการ	- โครงการได้จัดทำข้อกำหนดของโครงการที่ผู้ใช้บริการท่าเทียบเรือต้อง ปฏิบัติตามกฎจราจรข้อบังคับของกรมเจ้าท่าว่าด้วยการควบคุมการ เดินเรือแม่น้ำโขง เขตอำเภอเชียงแสน จังหวัดเชียงราย พ.ศ. 2555	-	รูปที่ 2-18 และภาคผนวก ข-4

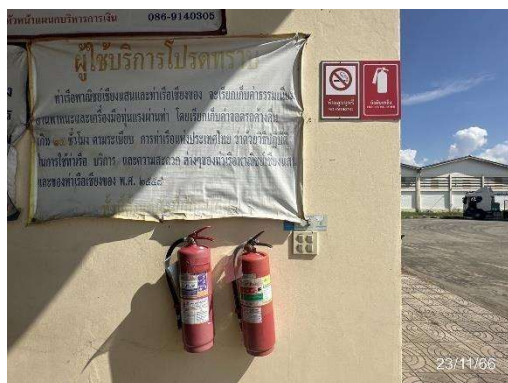
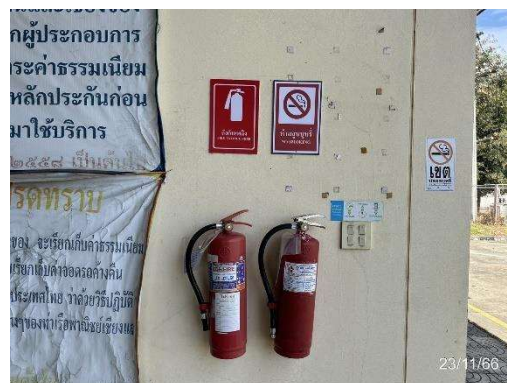
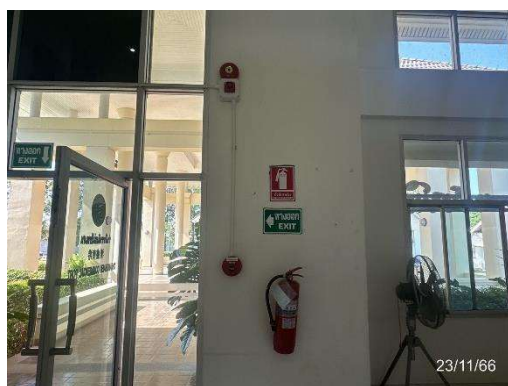
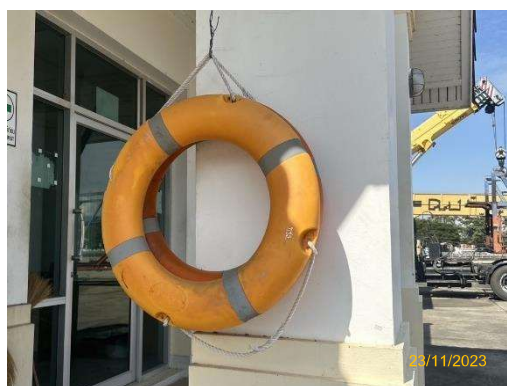
รูปที่ 2-19 อุปกรณ์ระงับเหตุฉุกเฉิน

- จัดให้มีเจ้าหน้าที่และอุปกรณ์พร้อมสำหรับการช่วยเหลือกรณีเกิด อุบัติเหตุ รวมทั้งจัดทำแผนฉุกเฉินและฝึกซ้อมอย่างสม่ำเสมอ	- พื้นที่โครงการ	- โครงการจัดให้มีเจ้าหน้าที่ และอุปกรณ์สำหรับช่วยเหลือกรณีเกิด อุบัติเหตุ รวมทั้งจัดทำแผนรับมือเหตุฉุกเฉินสำหรับท่าเรือพาณิชย์ เชียงแสน โดยในปี พ.ศ. 2566 โครงการได้ดำเนินการฝึกซ้อมแผน ฉุกเฉินประจำปี เมื่อวันที่ 28 มิถุนายน พ.ศ. 2566 ร่วมกับสำนักงาน เจ้าท่าภูมิภาค สาขาเชียงราย, สถานีตำรวจภูธรบ้านแซว, หน่วยงานกู้ ชีพเวียงผาเงา (เทศบาลตำบลเวียง) ฯลฯ และการอบรมดับเพลิง เบื้องต้นและอพยพหนีไฟ เมื่อวันที่ 29-30 มิถุนายน พ.ศ. 2566	-	รูปที่ 2-19, รูปที่ 2-20, รูปที่ 2-21, ภาคผนวก ข-5 และภาคผนวก ข-15

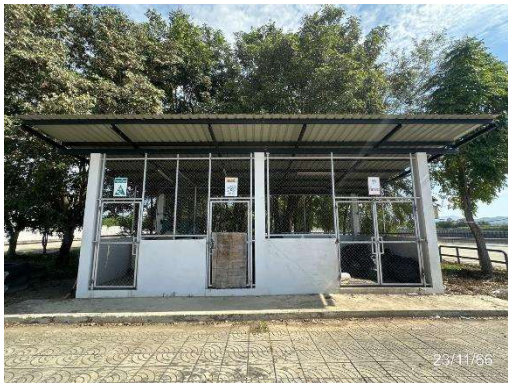
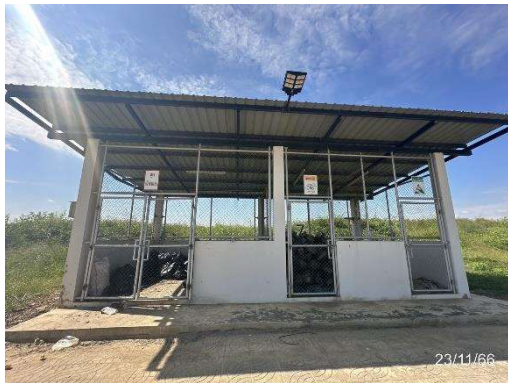
บริเวณอาคารโรงอาหาร 1	บริเวณอาคารโรงอาหาร 2
รูปที่ 2-23 พื้นที่เก็บรวบรวมขยะมูลฝอย

3. คุณค่าการใช้ประโยชน์ของมนุษย์ (ต่อ) 3.3 การจัดการขยะและของเสีย (ต่อ) 1) การจัดการขยะมูลฝอยทั่วไป (ต่อ) - จัดให้มีพื้นที่สำหรับรวบรวมขยะได้อย่างเพียงพอในแต่ละวัน (มีปริมาณไม่น้อยกว่า 2.5 ลบ.ม.) โดยจัดให้มีพื้นที่ปิดล้อมมิดชิด	- พื้นที่โครงการ	- โครงการจัดให้มีพื้นที่รวบรวมขยะ จำนวน 2 จุด บริเวณด้านทิศเหนือและทิศใต้ของพื้นที่โครงการ เพื่อรวบรวมปริมาณขยะที่เกิดขึ้นโดยประสานงานให้บริษัทกำจัดขยะมูลฝอยมารับไปกำจัดต่อไป	-	รูปที่ 2-23 และภาคผนวก ข-6

- ติดตั้งห้องคัดการบริหารส่วนตำบลเวียง อ.เชียงแสน เข้ามาเก็บขยะไปกำจัดทุกวัน	- พื้นที่โครงการ	- โครงการได้ประสานงานบริษัทกำจัดขยะมูลฝอยเข้ามาเก็บขนขยะมูลฝอย 2 ครั้งต่อสัปดาห์ (วันอังคาร และวันศุกร์)	-	รูปที่ 2-23 และภาคผนวก ข-6

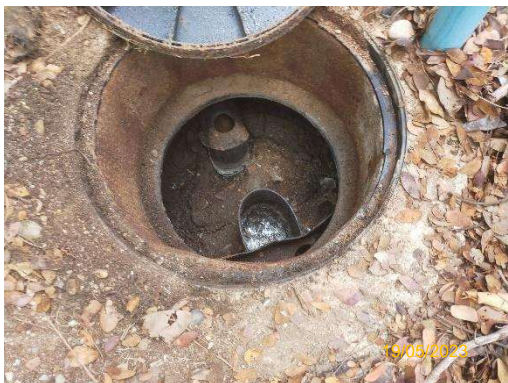
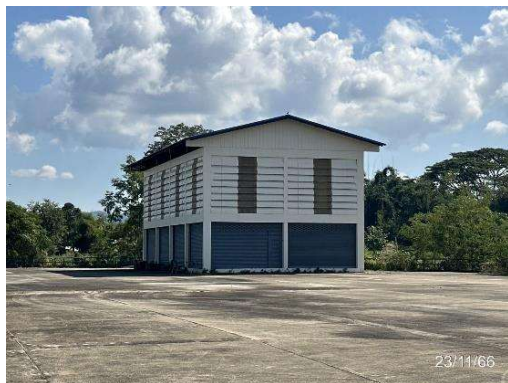
รูปที่ 2-24 ถังดักไขมันบริเวณอาคารโรงอาหาร	รูปที่ 2-25 อาคารศูนย์ซ่อมบำรุง
มาตรการด้านเศรษฐกิจสังคม

มาตรการป้องกันและแก้ไขผลกระทบสิ่งแวดล้อม	สถานที่ดำเนินการ	รายละเอียดการปฏิบัติตามมาตรการและประสิทธิภาพของการดำเนินงาน	ปัญหา อุปสรรค ที่ไม่สามารถปฏิบัติตาม มาตรการและแนว ทางแก้ไข	หลักฐานและ เอกสารอ้างอิง
<p>3. คุณค่าการใช้ประโยชน์ของมนุษย์ (ต่อ)</p> <p>3.3 การจัดการขยะและของเสีย (ต่อ)</p> <p>1) การจัดการขยะมูลฝอยทั่วไป (ต่อ)</p> <p>- ติดตั้งป้ายห้ามทิ้งขยะลงแม่น้ำโดยผู้ประกอบการเรือและ ป้ายห้ามทิ้งน้ำมันลงแม่น้ำ ผู้ที่นำคนงานเข้ามาขนถ่ายสินค้าจะต้องรับผิดชอบควบคุมให้คนงานปฏิบัติตามอย่างเคร่งครัด</p>	- พื้นที่โครงการ	- โครงการมีการติดตั้งป้ายห้ามทิ้งขยะลงแม่น้ำและกำชับให้ผู้ที่มาใช้บริการท่าเทียบเรือและคนงานที่เข้ามาขนถ่ายสินค้าต้องควบคุมให้คนงานปฏิบัติตามมาตรการอย่างเคร่งครัด	-	รูปที่ 2-12 และภาคผนวก ข-2
<p>2) การจัดการน้ำเสีย</p> <p>- จัดให้มีห้องน้ำ-ห้องสุขา สำหรับคนงานขนถ่ายสินค้าและคนงานจากเรือ พร้อมทั้งติดตั้งระบบบำบัดน้ำเสียให้รองรับได้อย่างเพียงพอ</p>	- พื้นที่โครงการ	- โครงการจัดเตรียมห้องน้ำ-ห้องสุขา สำหรับพนักงานประจำอาคารต่าง ๆ และสำหรับคนงานขนถ่ายสินค้าไว้ในบริเวณอาคารโรงอาหารทางด้านทิศเหนือและทิศใต้ พร้อมทั้งติดตั้งบำบัดน้ำเสียตามอาคารต่าง ๆ ดังนี้ อาคารสำนักงานท่าเรือ อาคารอเนกประสงค์ อาคารสำนักงานการขนส่งทางน้ำและพาณิชย์นาวี อาคารโรงอาหาร และบ้านพักคนงาน	-	รูปที่ 2-13, รูปที่ 2-14 และรูปที่ 2-24

- บริเวณพื้นที่ซ่อมบำรุง จะต้องจัดให้มีคันล้อมรอบพื้นที่ปฏิบัติงานพร้อมทั้งมีระบบรวบรวมน้ำมันที่หกหล่น และน้ำมันเบื่อน้ำมันจากการล้างทำความสะอาด เพื่อรวบรวมใส่ภาชนะนำไปส่งกำจัดต่อไป	- พื้นที่โครงการ	- โครงการจัดให้มีอาคารสำหรับซ่อมบำรุงในพื้นที่ ซึ่งดูแลรับผิดชอบโดยกรมเจ้าท่า โดยที่ผ่านมายังไม่มีการดำเนินกิจกรรมเกี่ยวกับการซ่อมบำรุงเรือที่เข้ามาเทียบท่าจึงยังไม่มีน้ำมันเบื่อน้ำมัน อย่างไรก็ตามหากมีกิจกรรมการซ่อมบำรุงโครงการจะปฏิบัติตามมาตรการอย่างเคร่งครัด	-	รูปที่ 2-25

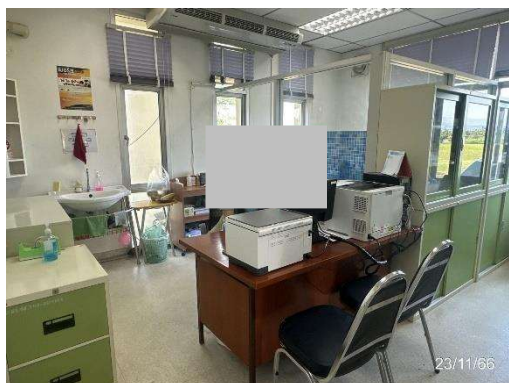
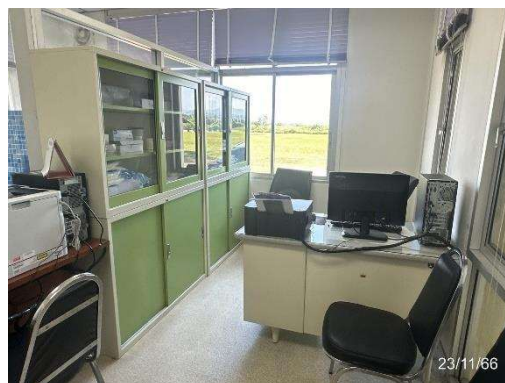
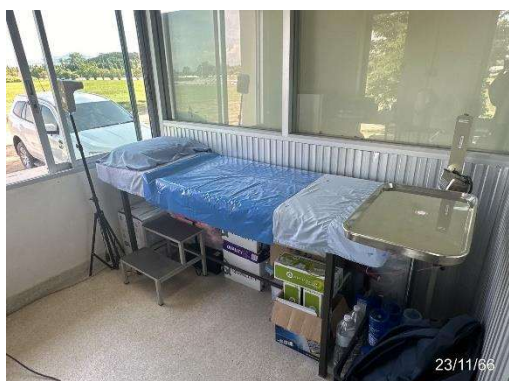
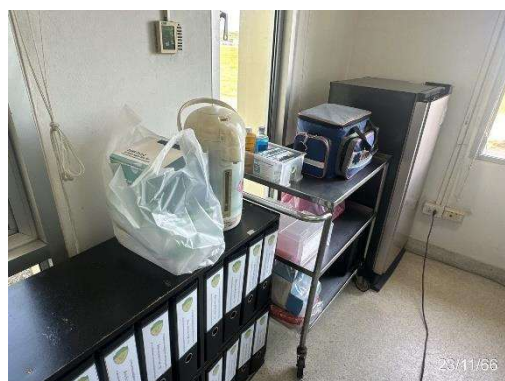
รูปที่ 2-27 ห้องพยาบาลเบื้องต้น

4.2 สาธารณสุข - จัดให้มีห้องพยาบาลและเจ้าหน้าที่ให้บริการเบื้องต้นในท่าเรือ	- พื้นที่โครงการ	- โครงการจัดให้มีห้องพยาบาล และเจ้าหน้าที่สาธารณสุข สำหรับทำหน้าที่ในการให้บริการเบื้องต้น จำนวน 2 ท่าน ตั้งแต่เวลา 08:00-16:30 น. ทั้งนี้ กรณีที่มีการบาดเจ็บรุนแรงหรือเกิดอุบัติเหตุฉุกเฉิน โครงการจะส่งผู้ป่วยไปรักษาต่อที่โรงพยาบาลส่งเสริมสุขภาพตำบลบ้านแซว	-	รูปที่ 2-27

4. คุณค่าต่อคุณภาพชีวิต (ต่อ) 4.2 สาธารณสุข (ต่อ) - ผักอบรมการใช้อุปกรณ์ต่างๆ ให้แก่พนักงาน และบำรุงรักษาให้อยู่ในสภาพพร้อมใช้งานตลอดเวลา	- พื้นที่โครงการ	- โครงการร่วมกับสาธารณสุขโดยจัดให้มีเจ้าหน้าที่สาธารณสุขมาประจำในพื้นที่ พร้อมทั้งมีการบำรุงรักษาอุปกรณ์การพยาบาลให้อยู่ในสภาพพร้อมใช้งานเสมอ	-	รูปที่ 2-27

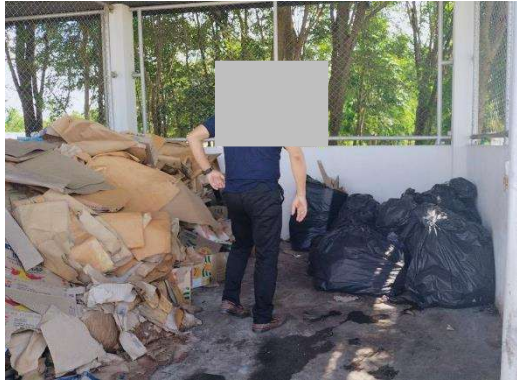
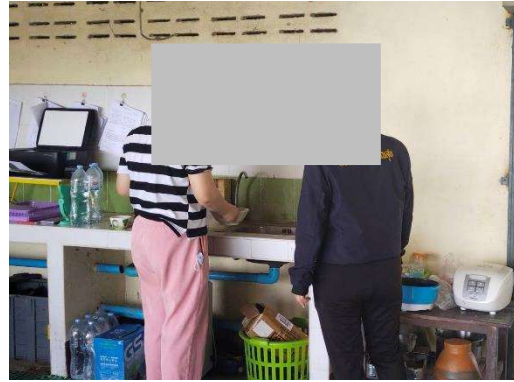
รูปที่ 2-28 การตรวจสอบด้านสุขาภิบาลบริเวณบ้านพักคนงาน

- ประสานงานกับสถานีอนามัยเพื่อตรวจสอบสภาพสุขภาพนิเวศบริเวณบ้านพักพนักงานและชุมชนโดยรอบ	- พื้นที่โครงการ	- โครงการได้ติดต่อและประสานงาน กับหน่วยงานในสังกัดสำนักงานสาธารณสุขอำเภอเชียงแสน จังหวัดเชียงราย เป็นที่เรียบร้อยแล้ว โดยจัดให้มีเจ้าหน้าที่สาธารณสุขของด่านควบคุมโรคติดต่อระหว่างประเทศ ประจำการภายในสำนักงานท่าเรือพาณิชย์เชียงแสน และมีหน้าที่คอยตรวจสอบระบบสุขภาพนิเวศและสิ่งแวดล้อม รวมทั้งจัดทำแบบรายงานผลการตรวจสอบระบบสุขภาพนิเวศเป็นประจำทุกเดือน	-	รูปที่ 2-28 และภาคผนวก ข-12

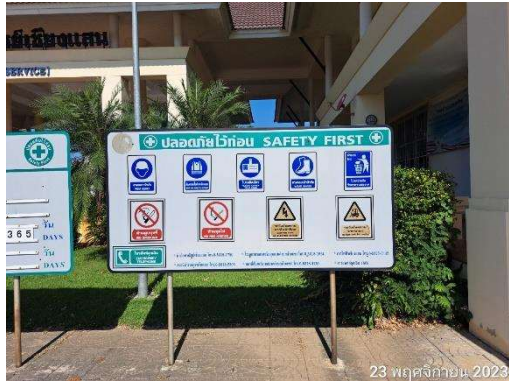
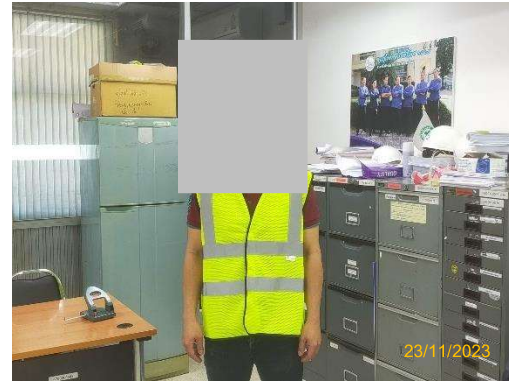
รูปที่ 2-29 อุปกรณ์ป้องกันส่วนบุคคล

- จัดให้มีอุปกรณ์ป้องกันอันตรายส่วนบุคคลที่เหมาะสมกับงาน	- พื้นที่โครงการ	- โครงการจัดให้มีอุปกรณ์ป้องกันอันตรายส่วนบุคคลที่เหมาะสมกับงาน ได้แก่ หมวก, แว่นตา, รองเท้า และถุงมือ	-	รูปที่ 2-29

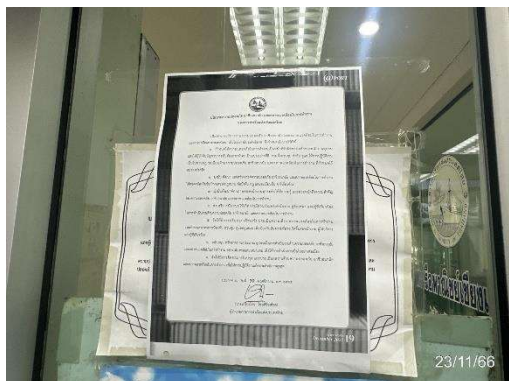
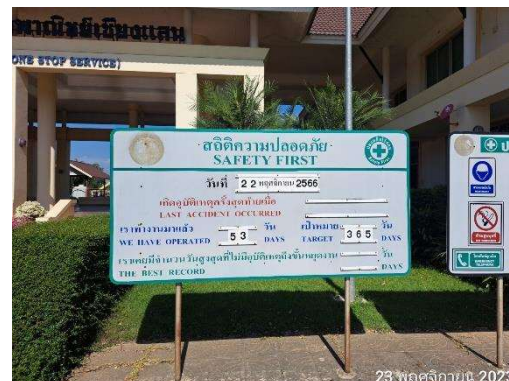
รูปที่ 2-30 ป้ายประกาศนโยบายความปลอดภัย อาชีวอนามัย และสภาพแวดล้อมในการทำงาน

- สำนักงานท่าเรือควรจัดให้มีเจ้าหน้าที่ความปลอดภัยการทำงานประจำท่าเรือ	- พื้นที่โครงการ	- โครงการจัดให้มีเจ้าหน้าที่ความปลอดภัยในการทำงานประจำท่าเรือ พร้อมทั้งติดป้ายประกาศนโยบายความปลอดภัย อาชีวอนามัย และสภาพแวดล้อมในการทำงานไว้ในพื้นที่โครงการอย่างชัดเจน รวมทั้งมีระเบียบการทำเรือแห่งประเทศไทยว่าด้วยความปลอดภัยในการทำงาน เป็นแนวทางในการปฏิบัติงาน	-	รูปที่ 2-30 ภาคผนวก ข-5 และภาคผนวก ข-13
