## บทที่ 2

### ผลการปฏิบัติตามมาตรการป้องกันและแก้ไขผลกระทบสิ่งแวดล้อม

#### 2.1 ผลการดำเนินงานตามมาตรการป้องกันและแก้ไขผลกระทบสิ่งแวดล้อม

**ตารางที่ 2.1-1** สรุปผลการติดตามตรวจสอบการปฏิบัติตามมาตรการป้องกันและแก้ไขผลกระทบสิ่งแวดล้อม (ระยะดำเนินการ)

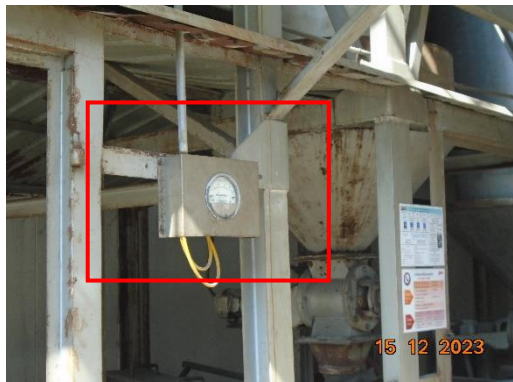
ภาพที่ 2-1 Pressure gauge

3. จัดให้มีอุปกรณ์ตรวจวัดความดันแตกต่างของอากาศระหว่างทางเข้าและออกของเครื่องดักฝุ่นในแต่ละ chamber ซึ่งสามารถแสดงผลไปยังห้องควบคุมได้ หากตรวจพบความดันแตกต่างแต่ละ chamber มีค่าต่ำกว่าปกติ ซึ่งแสดงให้เห็นว่าถุงกรองของ chamber นั้นบางส่วนเกิดการรั่วหรือมีการชำรุด ระบบจะสั่งหยุดการทำงานของ chamber ดังกล่าวโดยอัตโนมัติ พร้อมทั้งติดต่อให้บริษัทที่ติดตั้งมาทำการซ่อมแซมและเปลี่ยนถุงกรองภายใน chamber ข้างต้น	- โครงการมีการติดตั้งอุปกรณ์ในการตรวจวัดความดันแตกต่างของอากาศระหว่างทางเข้าและออกของเครื่องดักฝุ่นในแต่ละ chamber ซึ่งสามารถแสดงให้เห็นความผิดปกติของถุงกรองได้อย่างมีประสิทธิภาพ และหากพบว่าระบบตรวจวัดความดันแตกต่างของอากาศระหว่างทางเข้าและออกของระบบดักฝุ่นในแต่ละ chamber มีการชำรุดพร้อมกัน โครงการจะปฏิบัติตามที่มาตรการกำหนดอย่างเคร่งครัด	-	- ภาพที่ 2-1 Pressure gage - ภาพที่ 2-2 ถังดักฝุ่น - ภาพที่ 2-3 ห้องเก็บฝุ่น

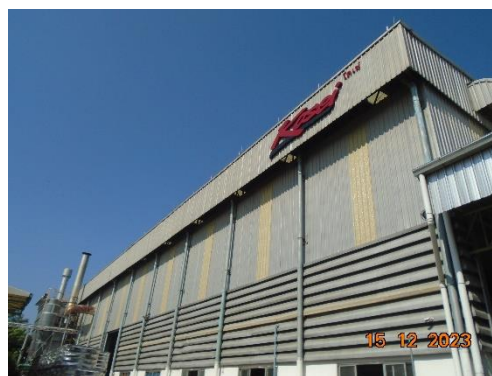
ภาพที่ 2-4 การปิดครอบ เครื่องจักรอุปกรณ์ที่มีเสียงดัง  
อุปกรณ์ลดเสียงหรือครอบวัสดุลดเสียง

3. ระดับเสียง	1. ติดตั้งเครื่องจักรและอุปกรณ์ที่อาจก่อให้เกิดเสียงดังภายในอาคาร หากแหล่งกำเนิดเสียงที่อยู่ภายนอกอาคารต้องติดตั้งอุปกรณ์ลดเสียงหรือครอบวัสดุลดเสียง เพื่อป้องกันเสียงรบกวนชุมชนใกล้เคียง	- โครงการจัดให้มีการปิดครอบเครื่องจักร/อุปกรณ์ที่มีเสียงดัง เช่น คอมเพรสเซอร์ เพื่อเป็นการลดผลกระทบของเสียงต่อพนักงานสำหรับเครื่องจักรหรือบริเวณที่ไม่สามารถลดระดับเสียงได้ โครงการได้จัดทำป้ายเตือนและกำหนดให้พนักงานที่เข้าไปปฏิบัติงานในพื้นที่ดังกล่าวต้องสวมใส่อุปกรณ์ป้องกันเสียง	-	- ภาพที่ 2-4 การปิดครอบเครื่องจักรอุปกรณ์ที่มีเสียงดัง อุปกรณ์ลดเสียงหรือครอบวัสดุลดเสียง

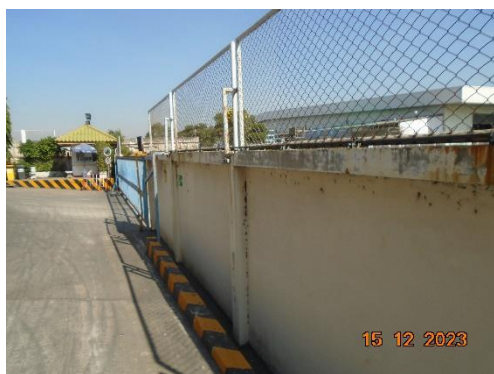
3. ระดับเสียง (ต่อ)	4. จัดทำรั้วที่รอบเขตพื้นที่โรงงานความสูงไม่น้อยกว่า 2 เมตร เพื่อเป็นแนวกันเสียง	- โครงการได้จัดทำรั้วที่รอบเขตพื้นที่โรงงาน และมีความสูง 2 เมตรตามที่มาตรการกำหนดอย่างเคร่งครัด	-	- ภาพที่ 2-5 การจัดทำรั้วรอบพื้นที่โครงการ

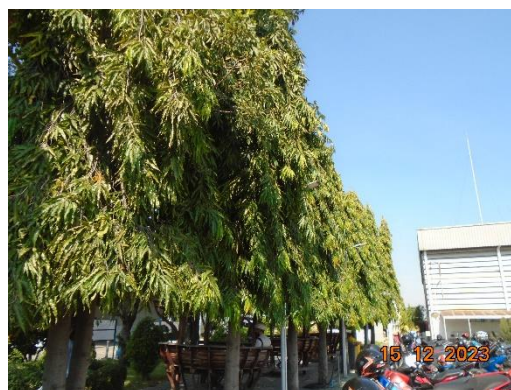
ภาพที่ 2-6 การปลูกไม้ยืนต้นรอบพื้นที่โครงการ

5. ปลุกไม้ยืนต้นด้านที่อาจก่อให้เกิดการรบกวนโรงงานข้างเคียง เพื่อใช้เป็นแนวป้องกันหรือลดผลกระทบจากเสียงที่เกิดจากกิจกรรมโรงงาน	- โครงการมีการปลุกไม้ยืนต้นด้านที่อาจก่อให้เกิดการรบกวนโรงงานข้างเคียงแล้ว เพื่อใช้ประโยชน์ในการเป็นแนวป้องกันหรือลดผลกระทบจากเสียงที่เกิดจากกิจกรรมโรงงาน	-	- ภาพที่ 2-6 การปลุกไม้ยืนต้นรอบพื้นที่โครงการ

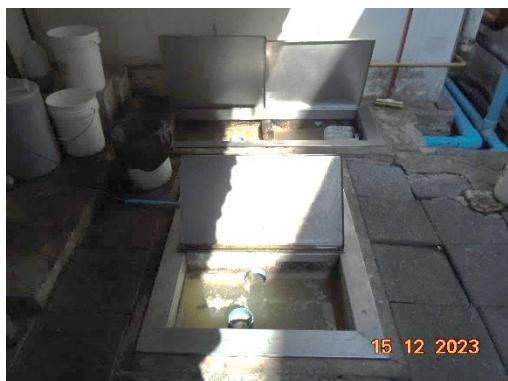
4. คุณภาพน้ำ	1. จัดให้มีถังดักไขมันเพื่อรองรับน้ำเสียจากโรงอาหารก่อนที่จะระบายเข้าสู่ระบบบำบัดน้ำเสียสำเร็จรูป	- โครงการจัดให้มีถังดักไขมันเพื่อรองรับน้ำเสียจากโรงอาหาร และมีการดักไขมันวันละ 2 ครั้ง	-	- ภาพที่ 2-7 ถังดักไขมัน

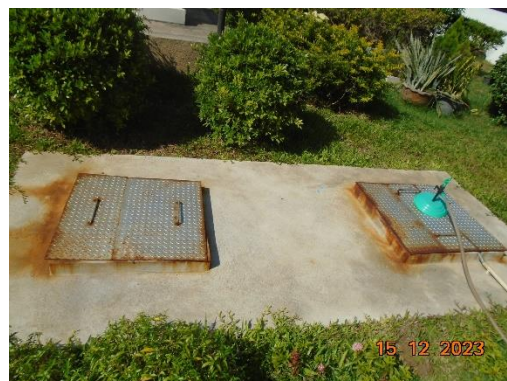
2. จัดให้มีถังบำบัดน้ำเสียสำเร็จรูปสำหรับบำบัดน้ำเสียจากสำนักงาน และน้ำทิ้งจากถังดักไขมันจากโรงอาหาร ก่อนระบายลงสู่บ่อตรวจสอบคุณภาพทิ้ง	- โครงการจัดให้มีถังบำบัดน้ำเสียสำเร็จรูป (Septic Tank) สำหรับบำบัดน้ำเสียจากสำนักงานและน้ำทิ้งจากถังดักไขมันจากโรงอาหารในเบื้องต้น ก่อนระบายลงสู่บ่อตรวจสอบคุณภาพน้ำทิ้งต่อไป	-	- ภาพที่ 2-8 ถังบำบัดน้ำเสียสำเร็จรูป

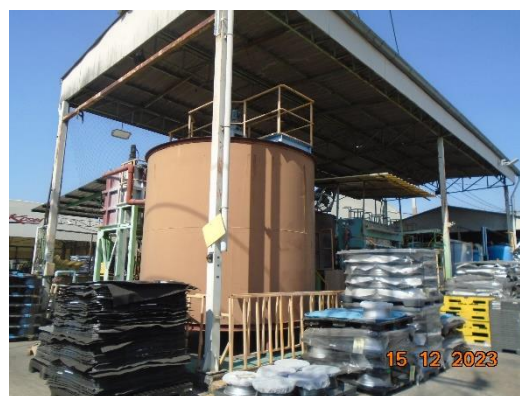
4. จัดให้มีระบบบำบัดน้ำเสียทางเคมี สำหรับบำบัดน้ำเสียจากกระบวนการผลิตต่างๆ ก่อนระบายลงสู่บ่อตรวจสอบคุณภาพน้ำทิ้ง	- น้ำเสียจากกระบวนการผลิตต่างๆ ทางโครงการจะทำการบำบัดเบื้องต้นด้วยระบบบำบัดน้ำเสียทางเคมี ก่อนระบายลงสู่บ่อตรวจสอบคุณภาพน้ำทิ้งต่อไป พร้อมทั้งมีแผนการตรวจสอบระบบบำบัดน้ำเสียทางเคมีเป็นประจำทุกเดือน	-	- ภาพที่ 2-10 ระบบบำบัดน้ำเสียทางเคมี - ภาคผนวก ข-10 แผนงานการตรวจสอบระบบบำบัดน้ำเสียทางเคมี และทอรวบรวมน้ำเสีย

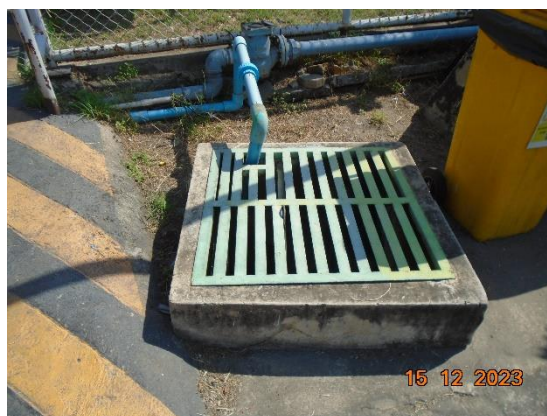
ภาพที่ 2-11 บ่อตรวจสอบคุณภาพน้ำทิ้ง

4. คุณภาพน้ำ (ต่อ)	7. ควบคุมคุณภาพน้ำทั้งจากบ่อตรวจสอบคุณภาพน้ำทั้งของโรงงานให้อยู่ในเกณฑ์ที่ยอมให้ระบายเข้าสู่ระบบบำบัดน้ำเสียส่วนกลางของเขตประกอบการอุตสาหกรรมฯ ก่อนระบายลงสู่ระบบรวบรวมน้ำเสียและส่งไปบำบัดยังระบบบำบัดน้ำเสียส่วนกลางของเขตประกอบการอุตสาหกรรมฯ	- โครงการจัดให้มีการควบคุมคุณภาพน้ำทั้งจากบ่อตรวจสอบคุณภาพน้ำทั้งของโรงงานให้อยู่ในเกณฑ์ที่ยอมให้ระบายเข้าสู่ระบบบำบัดน้ำเสียส่วนกลางของสวนอุตสาหกรรมฯ แล้วจึงระบายลงสู่ระบบรวบรวมน้ำเสีย เพื่อส่งไปบำบัดยังระบบบำบัดน้ำเสียส่วนกลางของสวนอุตสาหกรรมฯ ต่อไป โดยในระหว่างเดือนกรกฎาคม-ธันวาคม พ.ศ. 2566 ผลการตรวจวิเคราะห์คุณภาพน้ำทั้งของโครงการทั้งหมดมีค่าอยู่ในเกณฑ์ที่กำหนด	-	- ภาพที่ 2-11 บ่อตรวจสอบคุณภาพน้ำทั้ง

8. เก็บตัวอย่างน้ำจากบ่อตรวจสอบคุณภาพน้ำทั้งเพื่อตรวจวิเคราะห์ค่า pH, TDS, Conductivity และโลหะหนักชนิดที่เกี่ยวข้องกับการผลิตของโครงการทั้งหมดและรายงานต่อศูนย์ควบคุมน้ำเสียของเขตประกอบการอุตสาหกรรมฯ ทุกเดือน ถ้าพบว่ามีค่าเกินมาตรฐานกำหนดให้สูบน้ำเสียจากบ่อพักนี้ไปบำบัดใหม่	- โครงการจัดให้มีการตรวจสอบคุณภาพน้ำทั้งเป็นประจำทุกเดือนโดยมีการวิเคราะห์ค่า BOD, COD, Oil & Grease, pH, TDS, TKN และ TSS และมีการรายงานต่อศูนย์ควบคุมน้ำเสียของสวนอุตสาหกรรมฯ ทุกเดือน โดยในระหว่างเดือนกรกฎาคม-ธันวาคม พ.ศ. 2566 ผลการตรวจวิเคราะห์คุณภาพน้ำทั้งของโครงการทั้งหมดมีค่าอยู่ในเกณฑ์ที่กำหนด	-	- ภาพที่ 2-11 บ่อตรวจสอบคุณภาพน้ำทั้ง

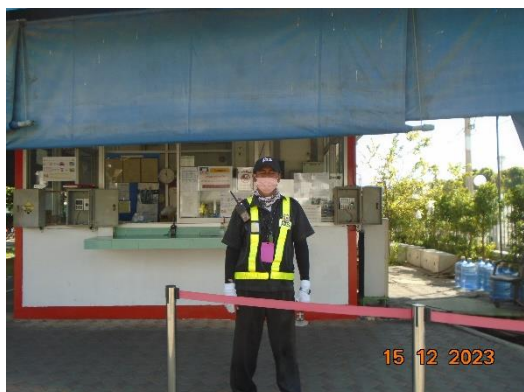
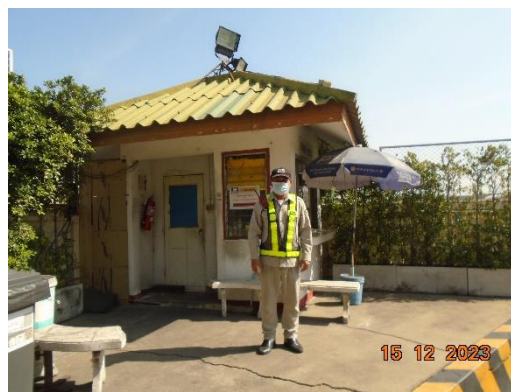
2. จัดให้มีเจ้าหน้าที่คอยอำนวยความสะดวกและจัดระเบียบการจราจรบริเวณทางเข้าออกจากพื้นที่โครงการ	- โครงการจัดให้มีเจ้าหน้าที่คอยอำนวยความสะดวกด้านการจราจรบริเวณทางเข้า-ออกจากพื้นที่โครงการ โดยจัดให้มีเจ้าหน้าที่รักษาความปลอดภัยประจำ จำนวน 8 ท่าน แบ่งออกเป็น 2 กะ กลางวัน 4 ท่าน และกลางคืน 4 ท่าน ตลอด 24 ชั่วโมง	-	- ภาพที่ 2-12 เจ้าหน้าที่รักษาความปลอดภัยบริเวณทางเข้า-ออกพื้นที่โครงการ

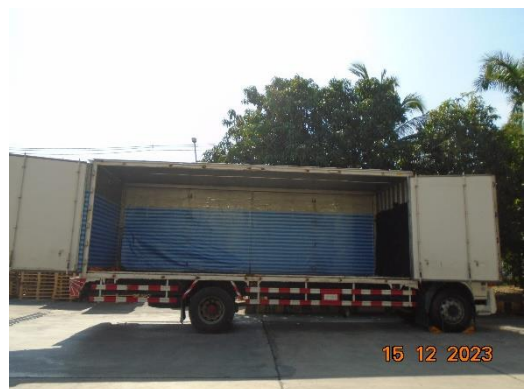
ภาพที่ 2-13 รถขนส่งที่มีตู้ปึกคลุมปกปิดอย่างมิดชิด

7. รถขนส่งจะต้องมีวัสดุคลุมปกปิดอย่างมิดชิดเพื่อป้องกันเศษวัสดุร่วงหล่นลงสู่ถนน	- รถขนส่งจะมีลักษณะเป็นตู้ปกคลุมปกปิดอย่างมิดชิด เพื่อป้องกันเศษวัสดุร่วงหล่นลงสู่ถนน พร้อมทั้งให้ขับรถด้วยความระมัดระวังไม่ให้สัมผัสการตกหล่น เพื่อลดการเกิดอุบัติเหตุ	-	- ภาพที่ 2-13 รถขนส่งที่มีตู้ปกคลุมปกปิดอย่างมิดชิด

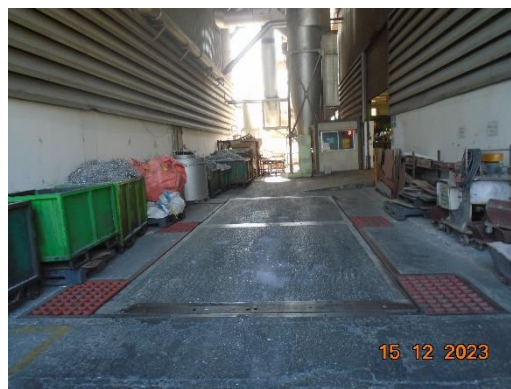
5. การคมนาคมขนส่ง (ต่อ)	9. บรรทุกน้ำหนักตามระเบียบของกรมการขนส่งทางบก	- โครงการมีมาตรการกวดขันให้ผู้ประกอบการควบคุมน้ำหนักบรรทุกทุกให้เป็นไปตามระเบียบของกรมการขนส่งทางบก	-	- ภาพที่ 2-14 บริเวณเครื่องชั่งน้ำหนักรถ

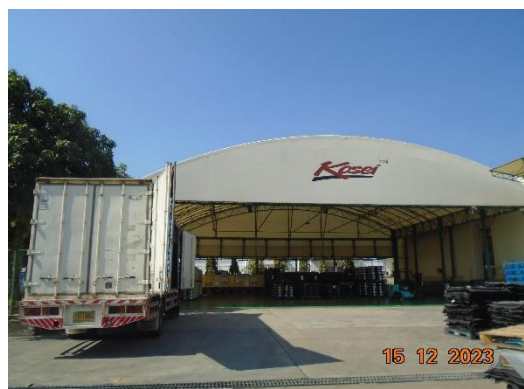
10. กำหนดรถที่ใช้ในการขนส่งจอดภายในพื้นที่โครงการเท่านั้น	- โครงการกำหนดให้รถที่ใช้ในการขนส่งจอดภายในพื้นที่โครงการเท่านั้น	-	- ภาพที่ 2-15 พื้นที่จอดรถขนส่งภายในโครงการ

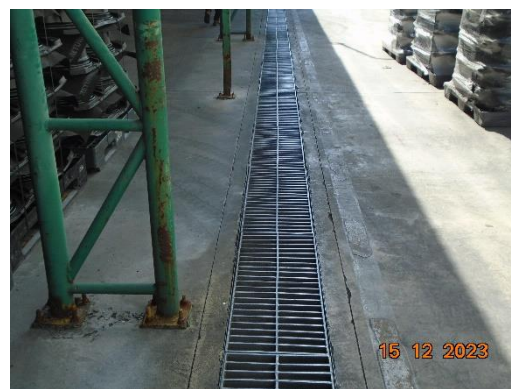
6. ระบบระบายน้ำ	1. จัดสร้างระบบระบายน้ำเสียแยกออกจากระบบระบายน้ำฝนอย่างชัดเจนและต้องป้องกันไม่ให้น้ำเสียไหลลงสู่ระบบระบายน้ำฝน	- โครงการมีการจัดสร้างระบบระบายน้ำเสียแยกออกจากระบบระบายน้ำฝนอย่างชัดเจน	-	- ภาพที่ 2-16 รางระบายน้ำฝน

2. น้ำฝนและน้ำหลากจากบริเวณพื้นที่ที่ไม่ปนเปื้อน เช่น น้ำฝนที่ตกในบริเวณพื้นที่หลังคาของอาคาร เป็นต้น จะไหลลงสู่รางระบายน้ำของโครงการก่อนระบายลงรางระบายน้ำของสวนอุตสาหกรรมฯ ต่อไป	- โครงการได้จัดสร้างระบบระบายน้ำฝนและน้ำหลากจากบริเวณพื้นที่ที่ไม่ปนเปื้อนจะไหลลงสู่รางระบายน้ำของโครงการ ก่อนระบายลงรางระบายน้ำของสวนอุตสาหกรรมฯ ตามที่กำหนดไว้	-	- ภาพที่ 2-16 รางระบายน้ำฝน

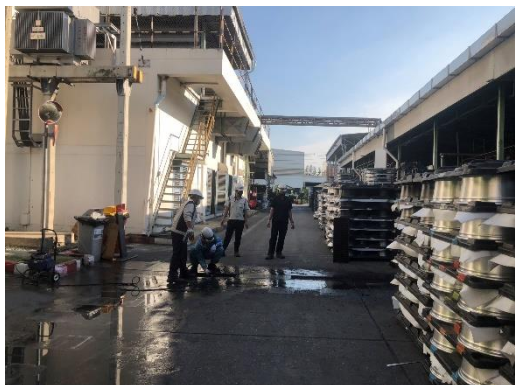
ภาพที่ 2-17 การทำความสะอาดและลอกตะกอน  
ในรางหรือท่อระบายน้ำฝน

3. ตรวจสอบและดูแลระบบระบายน้ำฝนอย่างสม่ำเสมอ	- โครงการได้ทำความสะอาดและลอกตะกอนในรางหรือท่อระบายน้ำฝนในพื้นที่โครงการ ซึ่งทำการตรวจสอบรางระบายน้ำฝนอย่างสม่ำเสมอโดยทีมซ่อมบำรุง (Maintenance) เพื่อป้องกันสิ่งแปลกปลอมที่อาจก่อให้เกิดการอุดตันของรางระบายน้ำ	-	- ภาพที่ 2-17 การทำความสะอาดและลอกตะกอนในรางหรือท่อระบายน้ำฝน  - ภาคผนวก ข-15 แผนการตรวจสอบและดูแลระบบระบายน้ำฝน/น้ำเสีย

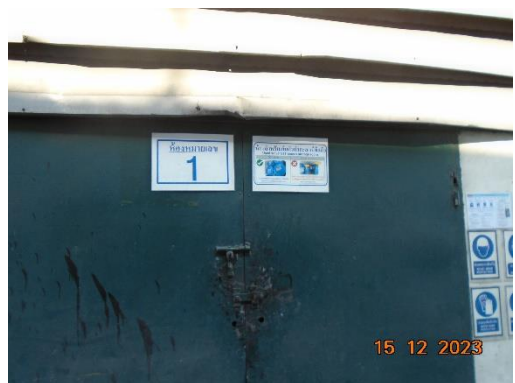
7.2 ของเสียจาก สำนักงานและ โรงอาหาร	1. จัดเตรียมภาชนะรองรับขยะทั่วไป (เช่น ขยะเปียก เศษกิ่งไม้ ใบไม้ และเศษหญ้า เป็นต้น) ให้กระจายตามจุดต่างๆ อย่างเพียงพอ ก่อนติดต่อให้หน่วยงานที่ได้รับอนุญาตจากส่วนราชการมารับไปกำจัดต่อไป	- โครงการได้จัดเตรียมภาชนะรองรับขยะทั่วไป (ถังสีเทา) ที่มีฝาปิดมิดชิด และแยกประเภทอย่างชัดเจน กระจายตามจุดต่างๆ อย่างเพียงพอ และส่งมูลฝอยไปกำจัดโดยหน่วยงานของสวนอุตสาหกรรมฯ เป็นผู้เก็บ ขน และกำจัด	-	- ภาพที่ 2-18 ภาชนะรองรับขยะประเภทต่างๆ - ภาพที่ 2-19 อาคารเก็บกากของเสีย

2. จัดเตรียมภาชนะรองรับของเสียรีไซเคิล (เช่น กระดาษ แก้ว โลหะ และพลาสติก เป็นต้น) ให้กระจายตามจุดต่างๆ อย่างเพียงพอ ก่อนติดต่อให้หน่วยงานที่ได้รับอนุญาตจากส่วนราชการมารับไปปรับปรุงคุณภาพก่อนนำกลับมาใช้ประโยชน์ต่อไป	- โครงการได้จัดเตรียมภาชนะรองรับของเสียรีไซเคิล (ถังสีเหลือง) ให้กระจายตามจุดต่างๆ อย่างเพียงพอ ก่อนติดต่อให้หน่วยงานที่ได้รับอนุญาตจากส่วนราชการมารับไปปรับปรุงคุณภาพก่อนนำกลับมาใช้ประโยชน์ต่อไป	-	- ภาพที่ 2-18 ภาชนะรองรับขยะประเภทต่างๆ - ภาพที่ 2-19 อาคารเก็บกากของเสีย

7. การจัดการของเสีย (ต่อ) 7.2 ของเสียจาก สำนักงานและ โรงอาหาร (ต่อ)	3. จัดเตรียมภาชนะรองรับของเสียอันตราย (เช่น หลอดฟลูออเรสเซนต์ ถ่านไฟฉาย หมึกพิมพ์ เป็นต้น) ให้กระจายตามจุดต่างๆ อย่างเพียงพอ ก่อนติดต่อให้หน่วยงานที่ได้รับอนุญาตจากราชการมารับไปกำจัดต่อไป	- โครงการได้จัดเตรียมภาชนะรองรับของเสียอันตราย (ถังสีแดง) ไว้ในภาชนะที่มีความเหมาะสมกระจายตามจุดต่างๆ อย่างเพียงพอ ก่อนติดต่อให้หน่วยงานที่ได้รับอนุญาตจากส่วนราชการมารับไปกำจัดต่อไป	-	- ภาพที่ 2-18 ภาชนะรองรับขยะ ประเภทต่างๆ - ภาพที่ 2-19 อาคารเก็บกากของเสีย

7.3 ของเสียจาก กระบวนการผลิต	1. จัดเตรียมภาชนะรองรับของเสียอันตราย (เช่น หลอดฟลูออเรสเซนต์ ถ่านไฟฉาย หมึกพิมพ์ เป็นต้น) ให้กระจายตามจุดต่างๆ อย่างเพียงพอ ก่อนติดต่อให้หน่วยงานที่ได้รับอนุญาตจากราชการมารับไปกำจัดต่อไป	- โครงการได้จัดเตรียมภาชนะรองรับของเสียอันตราย (ถังสีแดง) ไว้ในภาชนะที่มีความเหมาะสมกระจายตามจุดต่างๆ อย่างเพียงพอ ก่อนติดต่อให้หน่วยงานที่ได้รับอนุญาตจากส่วนราชการมารับไปกำจัดต่อไป	-	- ภาพที่ 2-18 ภาชนะรองรับขยะ ประเภทต่างๆ - ภาพที่ 2-19 อาคารเก็บกากของเสีย

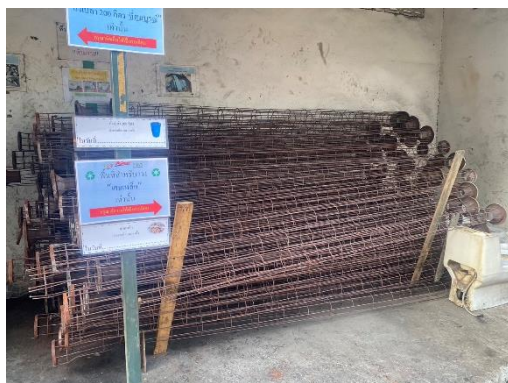
ภาพที่ 2-20 การรวบรวมถุงกรองเสื่อมสภาพ

2. รวบรวมฝุ่นที่ได้จากระบบดักฝุ่นแบบถุงกรองไว้ในไซโลภายในอาคารเก็บของเสียก่อนติดต่อให้หน่วยงานที่ได้รับอนุญาตจากส่วนราชการนำไปใช้ประโยชน์ต่อไป เช่น ใช้เป็นวัตถุดิบทดแทนของโรงปูนซีเมนต์ เป็นต้น	- โครงการมีการรวบรวมฝุ่นที่ได้จากระบบดักฝุ่นแบบถุงกรองไว้ในไซโล และเก็บไว้ในอาคารเก็บของเสียซึ่งมีหลังคาคลุมและมีฝาปิดมิดชิด ก่อนติดต่อให้หน่วยงานที่ได้รับอนุญาตจากส่วนราชการนำไปใช้ประโยชน์ต่อไป	-	- ภาพที่ 2-19 อาคารเก็บกากของเสีย - ภาพที่ 2-20 การรวบรวมถุงกรอง เสื่อมสภาพ

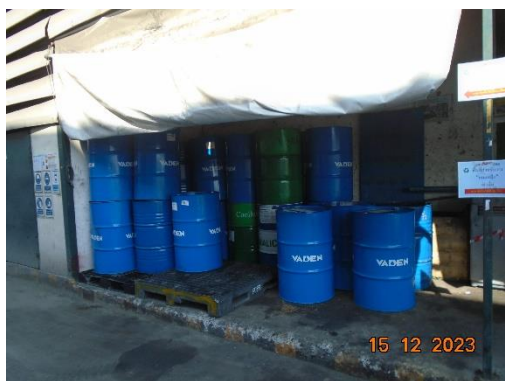
7. การจัดการของเสีย (ต่อ) 7.3 ของเสียจากกระบวนการผลิต (ต่อ)	3. รวบรวมน้ำมันเสื่อมสภาพที่ไม่ใช้แล้วไว้ในถังขนาด 200 ลิตร ที่มีฝาปิดมิดชิด ก่อนติดต่อให้หน่วยงานที่ได้รับอนุญาตจากส่วนราชการมารับไปกำจัดหรือนำกลับไปรีไซเคิลต่อไป	- โครงการมีการรวมน้ำมันเสื่อมสภาพที่ไม่ใช้แล้วไว้ในถังขนาด 200 ลิตร ที่มีฝาปิดมิดชิด แล้วนำไปเก็บไว้ในอาคารเก็บกากของเสีย ก่อนติดต่อให้หน่วยงานที่ได้รับอนุญาตมารับไปกำจัดหรือนำกลับไปรีไซเคิลต่อไป	-	- ภาพที่ 2-19 อาคารเก็บกากของเสีย - ภาพที่ 2-21 การรวบรวมถังเก็บน้ำมันเสื่อมสภาพ

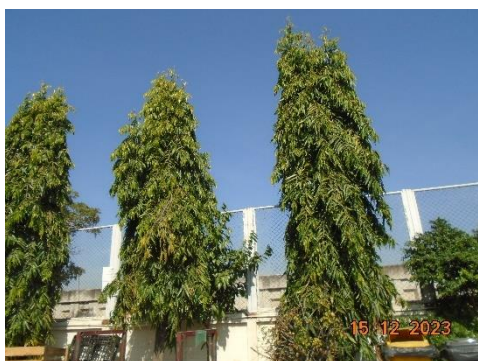
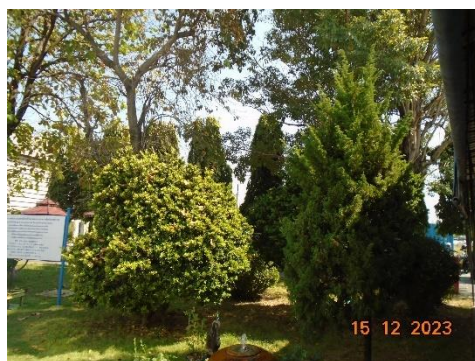
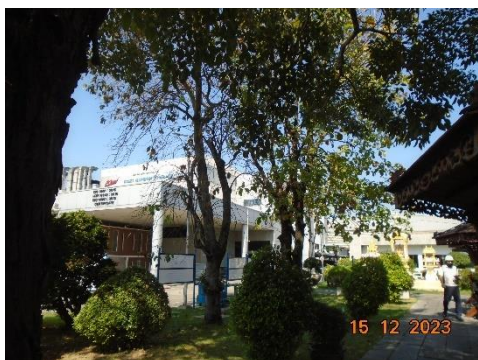
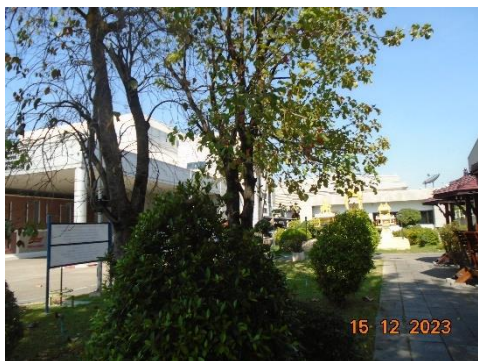
ผลกระทบสิ่งแวดล้อม	มาตรการป้องกันและแก้ไขผลกระทบสิ่งแวดล้อม	รายละเอียดผลการปฏิบัติตามมาตรการป้องกันและแก้ไขผลกระทบสิ่งแวดล้อม	ปัญหา/อุปสรรคและการแก้ไข	เอกสารอ้างอิง
10. สุนทรียภาพ	1. จัดให้มีพื้นที่สีเขียวในพื้นที่โรงงานและบริเวณริมรั้วโรงงาน ประมาณ 1.17 ไร่ หรือคิดเป็นร้อยละ 5.27 ของพื้นที่โครงการทั้งหมด โดยจะจัดเป็นพื้นที่ปลูกไม้ยืนต้นภายในพื้นที่โครงการและบริเวณริมรั้วโดยรอบ	- โครงการจัดให้มีพื้นที่สีเขียวในพื้นที่โรงงาน คิดเป็นร้อยละ 5.27 ของพื้นที่โครงการทั้งหมด ซึ่งโครงการปลูกต้นไม้ตามแนวรั้วรอบพื้นที่โครงการ ได้แก่ ต้นอโศกอินเดีย ต้นสนประดิพัทธ์ ต้นกระโดน และต้นปาล์มขวด เป็นต้น นอกจากนี้โครงการได้จัดให้มีพื้นที่สวนหย่อม เพื่อเพิ่มทัศนียภาพของพื้นที่โครงการ	-	- ภาพที่ 2-41 พื้นที่สีเขียวของโครงการ
