บทที่ 2

ผลการดำเนินการตามมาตรการป้องกัน และลดผลกระทบสิ่งแวดล้อม

การตรวจสอบการปฏิบัติตามมาตรการป้องกันและแก้ไขผลกระทบสิ่งแวดล้อม และมาตรการติดตามตรวจสอบผลกระทบสิ่งแวดล้อม โครงการทำเหมืองแร่หินประดับชนิดหินแกรนิต และหินอุตสาหกรรมชนิดหินแกรนิต (เพื่ออุตสาหกรรมก่อสร้าง) ของ บริษัท ห้วยน้ำหอม แกรนิต (92) จำกัด ประทานบัตรที่ 25514/14759 ตั้งอยู่ที่ ตำบลปางสวรรค์ อำเภอชุมตาบง จังหวัดนครสวรรค์ พบว่า ทางโครงการหยุดการทำเหมืองและกิจกรรมที่เกี่ยวข้องในพื้นที่ประทานบัตร นับตั้งแต่ประทานบัตรสิ้นอายุเมื่อวันที่ 17 พฤษภาคม 2552 จากการตรวจสอบพื้นที่ประทานบัตรในช่วงเดือนเมษายน 2566 พบว่า มีการปรับพื้นที่เพื่อดำเนินการก่อสร้างสิ่งปลูกสร้างตามที่แผนผังโครงการกำหนดไว้ ในส่วนบริเวณแนวเขตพื้นที่โดยรอบโครงการได้จัดทำแนวคันดินเพื่อเตรียมการปลูกต้นไม้สำหรับเป็นแนวกันชนระหว่างพื้นที่ข้างเคียงเพื่อลดผลกระทบด้านสิ่งแวดล้อม ตามมาตรการ ดังรูป (รูปที่ 2-1 และรูปที่ 2-2)

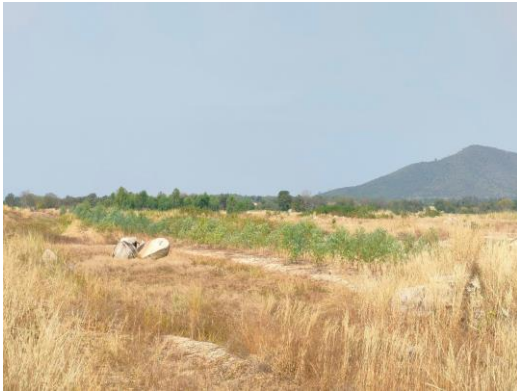
มาตรการป้องกันและแก้ไขผลกระทบสิ่งแวดล้อม	ผลการปฏิบัติตามมาตรการฯ	ปัญหาอุปสรรคที่ไม่สามารถปฏิบัติตามมาตรการและแนวทางแก้ไข
1. ให้เปิดหน้าเหมืองในลักษณะขั้นบันได โดยเริ่มเปิดทำเหมืองในบริเวณที่มีหินโผล่ลอยไปจนหมดพื้นที่แล้ว และจะต้องปรับปรุงพื้นที่ที่ผ่านการทำเหมืองแร่จากหินลอยให้เรียบรียก่อนที่จะเปิดหน้าเหมืองในบริเวณลานหิน	- การทำเหมืองในช่วงที่ผ่านมาทำการผลิตแร่หินระดับชนิดหินแกรนิตเฉพาะหินโผล่ลอยจนหมด ปัจจุบันอยู่ระหว่างการปรับสภาพพื้นที่เพื่อดำเนินการทำเหมืองตามแผนผังโครงการฉบับใหม่ (รูปที่ 2-1)	- ไม่มี

รูปที่ 2-1 สภาพพื้นที่โครงการปัจจุบัน

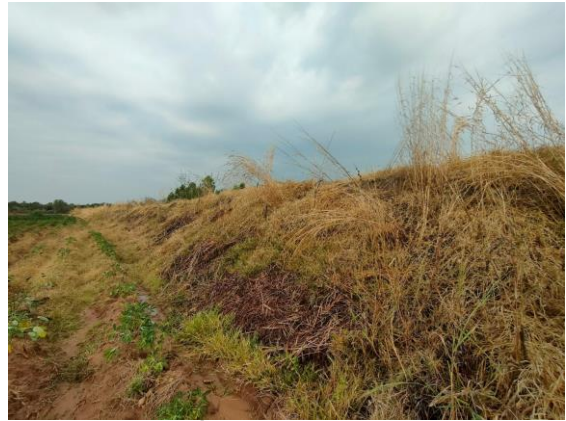
4. ให้จัดสร้างคันทำนบกั้นดินอัดแน่นให้มีลักษณะหน้า ตัดรูปสี่เหลี่ยมคางหมูฐานกว้าง 4 เมตร สูง 1.5 เมตร สันคนทำนบกั้นกว้าง 1 เมตร ล้อมรอบพื้นที่ การทำเหมืองทั้งสองบริเวณ คือ ลานกองแร่และ โรงโม่หิน	- ทางโครงการได้เริ่มปรับพื้นที่ พร้อมทั้งได้เริ่มทำ คันดินรอบๆ พื้นที่โครงการ ดังรูปที่ 2-2	- ไม่มี

รูปที่ 2-2 แนวคันดิน

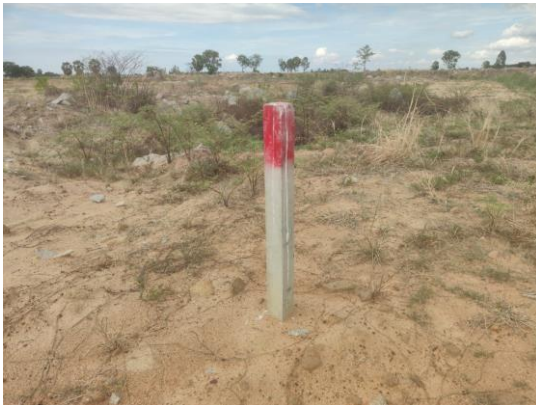
1. ให้เว้นพื้นที่ไม่ทำเหมืองเข้าใกล้ถนนสาธารณะลาดยางที่ผ่านพื้นที่โครงการและทางสาธารณะลูกรังทางด้านทิศใต้ ในระยะไม่น้อยกว่า 50 เมตร และแนวเขตประทานบัตรโดยรอบในระยะไม่น้อยกว่า 10 เมตร และดูแลบำรุงรักษาพันธุ์ไม้ที่มีอยู่เดิมให้มีการเจริญเติบโตที่ดี ห้ามคนงานเข้าไปทำการตัดฟันต้นไม้โดยเด็ดขาด พร้อมทั้งให้ปลูกเสริมต้นไม้โตเร็วให้เต็มทีว่างในพื้นที่ที่เว้นไม่ทำเหมืองให้หนาแน่นขึ้น	- โครงการได้เริ่มจัดทำแนวเขตเว้นพื้นที่ไม่ทำเหมืองเข้าใกล้ถนนสาธารณะลาดยางที่ผ่านพื้นที่โครงการและทางสาธารณะลูกรังทางด้านทิศใต้ ในระยะไม่น้อยกว่า 50 เมตร และแนวเขตประทานบัตรโดยรอบในระยะไม่น้อยกว่า 10 เมตร โดยใช้เสารั้วคอนกรีตเสริมเหล็ก หรือท่อเหล็ก ปักแสดงแนวเว้นระยะให้มองเห็นได้อย่างชัดเจน พร้อมทั้งสร้างแนวคันทำนบดินอัดแน่นตามแนวเขตโครงการโดยรอบ (รูปที่ 2-3)	- ไม่มี

รูปที่ 2-3 เสาหลักพื้นที่โครงการ

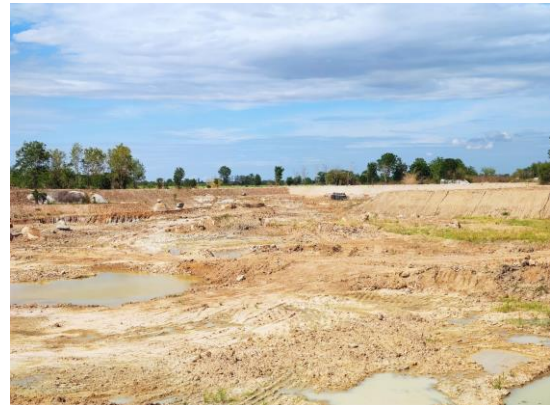
2. ให้เปิดการทำเหมืองเพื่อทำการผลิตแร่แต่ละชนิดตามแผนผังโครงการทำเหมืองดังนี้		
2.1 หินอุตสาหกรรมชนิดหินแกรนิต (เพื่ออุตสาหกรรมก่อสร้าง) ให้เปิดหน้าเหมืองในลักษณะขั้นบันได กำหนดให้ชั้นบันไดหน้าเหมืองสูงไม่เกิน 5 เมตร และกว้างไม่น้อยกว่า 5 เมตร และควบคุมความลาดชัน	- อยู่ระหว่างเตรียมพื้นที่เปิดทำเหมือง (รูปที่ 2-4)	- ไม่มี

2.2 หินประตูปรับชนิดหินแกรนิตให้เปิดหน้าเหมือง ในลักษณะขั้นบันได กำหนดให้ขั้นบันได หน้าเหมืองสูงไม่เกิน 5 เมตร และกว้าง ไม่น้อยกว่า 5 เมตร และควบคุมความลาด ชันสุดท้ายของหน้าเหมือง (Overall Slope) ไม่เกิน 45 องศา และให้ใช้วัตถุระเบิดแรงต่ำ ชนิดดินดำ โดยใช้ปริมาณดินดำในการ ระเบิดรวมครั้งละไม่เกิน 15 กิโลกรัม ทั้งนี้ให้ทำการระเบิดวันละไม่เกิน 1 ครั้งในช่วง เวลา 16.00-17.00 น. โดยก่อนการระเบิดจะต้องมี เจ้าหน้าที่ตรวจสอบในรัศมี 100 เมตร และให้มี สัญญาณเตือนให้ได้ยินในรัศมีไม่น้อยกว่า 500 เมตร จากจุดที่ระเบิด พร้อมทั้งมีป้ายแสดงเวลา การระเบิดบริเวณทางเข้าเหมืองให้ผู้สัญจรผ่านไป มาเห็นได้อย่างชัดเจน และห้ามทำเหมืองหรือมี การระเบิดในเวลากลางวันโดยเด็ดขาด	- อยู่ระหว่างเตรียมพื้นที่เปิดทำเหมือง (รูปที่.2-4)	- ไม่มี

3. ให้ฉีดพรมน้ำเพื่อลดการฟุ้งกระจายของฝุ่นละออง บริเวณหน้าเหมือง เส้นทางลำเลียงแร่ภายใน เหมืองและโรงโม่หิน ตามความเหมาะสมกับสภาพ ภูมิอากาศ และปรับปรุงเส้นทางขนส่งแร่ออกไป จำหน่ายให้เป็นถนนหินบดอัดแน่น รวมทั้งให้ ตรวจสอบและซ่อมแซมเส้นทางขนส่งแร่ให้อยู่ใน สภาพที่ดีอยู่เสมอและปรับปรุงเส้นทางขนส่งแร่ ทางทิศเหนือที่เชื่อมกับทางสาธารณะลาดยางที่ ผ่านพื้นที่โครงการให้เป็นถนนลาดยางหรือหินบด อัดแน่นอย่างน้อย 50 เมตร เพื่อลดการนำฝุ่น โคลนและเศษหินขึ้นสู่ถนน โดยเฉพาะในฤดูฝน เพื่อลดอุบัติเหตุการใช้เส้นทาง	- อยู่ระหว่างเตรียมพื้นที่เปิดทำเหมือง (รูปที่.2-4)	- ไม่มี

รูปที่ 2-4 พื้นที่เตรียมทำเหมือง

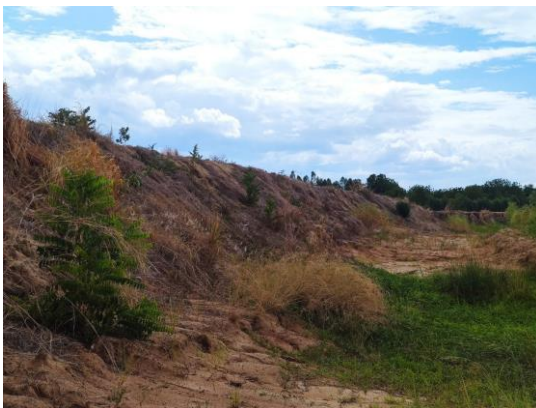
5. ให้ชุดคุรระบายน้ำให้มีลักษณะหน้าตัดรูปสี่เหลี่ยม คางหมูขนาดความกว้างท้องร่อง 0.5 เมตร ลึก 0.5 เมตร โดยรอบพื้นที่การทำเหมืองทั้งสองบริเวณ ลานกองแร่ และโรงโม่หิน โดยให้มีทิศทางการไหล ของน้ำลงสู่บ่อตักตะกอนบริเวณอักษร “บ1” มีขนาดเนื้อที่ 5,000 ตารางเมตร ลึก 3 เมตร และ “บ2” มีขนาดเนื้อที่ 2,400 ตารางเมตร ลึก 3 เมตร รวม 2 บ่อ ให้ตักตะกอนเป็นน้ำใส เพื่อนำไปใช้ ประโยชน์ต่างๆ ได้ และจะต้องดูแลชุดลอกบ่อตัก ตะกอนให้สามารถใช้งานได้อย่างมีประสิทธิภาพ อยู่เสมอ และหากมีความจำเป็นต้องระบายน้ำ ส่วนเกินออกจะต้องปล่อยให้ตักตะกอนเป็นน้ำใส แล้วเท่านั้น จึงทำการระบายออก	- อยู่ระหว่างดำเนินการก่อสร้าง (รูปที่ 2-5)	- ไม่มี

รูปที่ 2-5 ภูเขาบายน้า

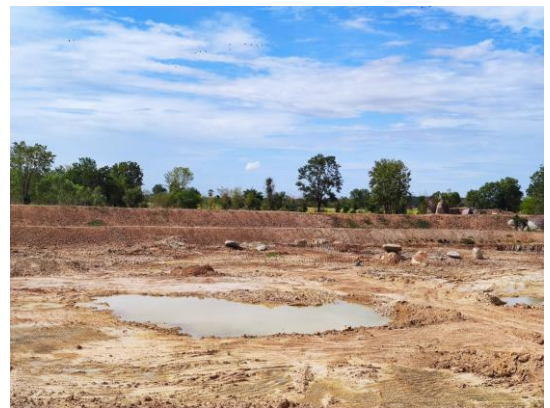
10.2 บริเวณที่ต่ำกว่าพื้นราบลงไปเป็นบ่อเหมือน ให้ปรับสภาพพื้นที่ให้มีความปลอดภัยแก่คน และสัตว์ที่อาจเข้าไปใกล้ หรือล่อลวงรั่วลง หาม พร้อมทั้งปลูกไม้ยืนต้นโดยรอบบ่อ เหมือน เพื่อป้องกันการพังทลายและ เสริมสร้างทัศนียภาพให้กลมกลืนกับ สภาพแวดล้อมโดยรอบ	- โครงการกำลังเริ่มปรับพื้นที่ตามเงื่อนไขที่ มาตรการกำหนด รูปที่ 2-6	- ไม่มี

2. บริเวณที่ไม่มีการทำเหมืองจะต้องดูแลรักษาสภาพพื้นที่เดิมไว้ให้มากที่สุด	- จะปฏิบัติตามเงื่อนไขกำหนดอย่างเคร่งครัด	- ไม่มี
3. ให้ทยอยถมปรับขอบขุมเหมืองที่ผ่านการทำเหมืองไปแล้ว และเมื่อเสร็จสิ้นการทำเหมืองทั้งหมดแล้ว จะกลบถมและปรับปรุงสภาพพื้นที่ให้มีความลาดชันของผนังบ่อเหมืองไม่เกิน 45 องศา พร้อมทั้งรื้อถอนสิ่งปลูกสร้างอาคารที่พักให้กลมกลืนกับสภาพแวดล้อมใกล้เคียง	- โครงการได้เริ่มปรับขอบขุมเหมืองเดิมตามเงื่อนไข (รูปที่ 2-6)	- ไม่มี

รูปที่ 2-6 ปรับขอบขุมเหมืองเดิม

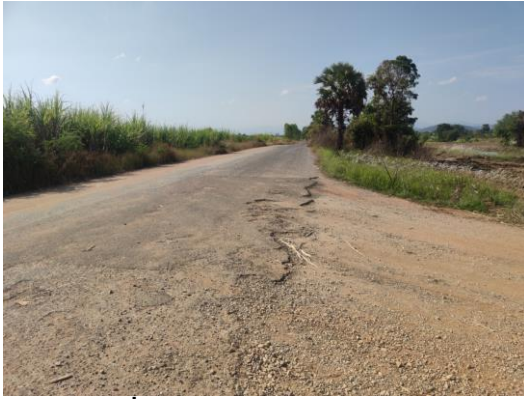
4. จำกัดความเร็วของรถที่วิ่งเข้า-ออก เพื่อขนส่งแร่ โดยเฉพาะในช่วงที่ผ่านชุมชน ซึ่งจะต้องใช้ความเร็วไม่เกิน 25 กิโลเมตร/ชั่วโมง ในขณะที่รถบรรทุกแรงแวิ่งบนถนนลูกรังที่มีบ้านเรือนราษฎรตั้งอยู่	- ปฏิบัติตามเงื่อนไขที่กำหนด โดยมีการจำกัดความเร็วของรถที่วิ่งเข้า-ออก เพื่อขนส่งแร่ในช่วงที่ผ่านชุมชน ให้ใช้ความเร็วไม่เกิน 25 กิโลเมตร/ชั่วโมง ทั้งนี้ ปัจจุบันเส้นทางขนส่งแร่มีสภาพเป็นถนนลาดยางจนถึงพื้นที่ประทานบัตร (รูปที่ 2-7)	- ไม่มี

5. เส้นทางขนส่งแร่ในช่วงที่เป็นถนนลาลองให้นาเศษหินที่เก็บกองไว้ไปถมอัดให้แน่น ซึ่งจะสามารถลดฝุ่นละอองได้ระดับหนึ่ง	- ปัจจุบันเส้นทางขนส่งแร่มีสภาพเป็นถนนลาดยางจนถึงพื้นที่ประทานบัตร (รูปที่ 2-7)	- ไม่มี

9. จะทำการตรวจสอบและปรับปรุงซ่อมแซมผิวการจราจรที่ใช้ในการขนส่งแร่ให้อยู่ในสถานที่ใช้งานได้ดีตลอดเวลา	- ปฏิบัติตามเงื่อนไขที่กำหนด ซึ่งปัจจุบันเส้นทางขนส่งแร่มีสภาพเป็นถนนลาดยาง (รูปที่ 2-7)	- ไม่มี

รูปที่ 2-7 สภาพเส้นทางขนส่งแร่

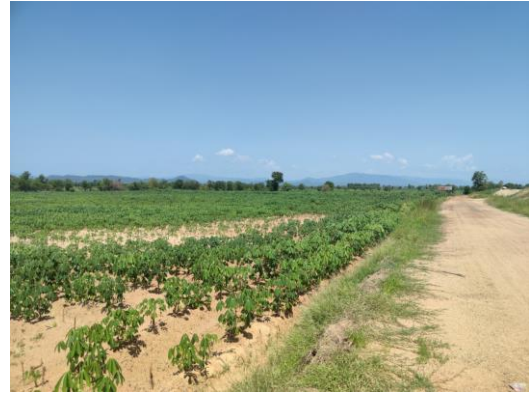
7. ให้เว้นแนวเขตไม่ทำเหมืองเข้าใกล้เส้นทางสาธารณประโยชน์ทางตอนกลางและตอนใต้ในระยะ 50 เมตร และในด้านที่ติดกับพื้นที่เกษตรกรรมในระยะ 5 เมตร พร้อมทั้งปลูกต้นไม้ยืนต้นโตเร็วในระยะห่างประมาณ 2x2 เมตร ในลักษณะสลับฟันปลา	- ปฏิบัติตามเงื่อนไขที่กำหนด รูปที่ 2-8	- ไม่มี

รูปที่ 2-8 แนวเขตด้านติดพื้นที่เกษตรกรรม

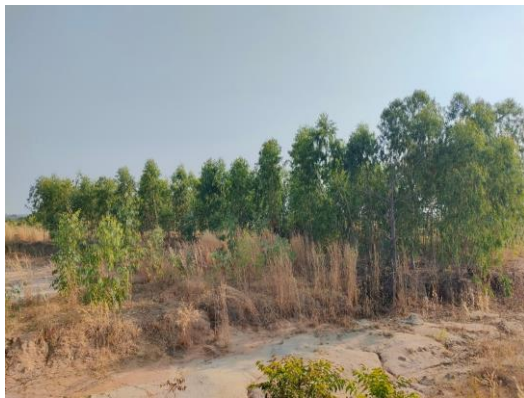
มาตรการป้องกันและแก้ไขผลกระทบสิ่งแวดล้อม	ผลการปฏิบัติตามมาตรการฯ	ปัญหาอุปสรรคที่ไม่สามารถปฏิบัติตามมาตรการและแนวทางแก้ไข
13. การปลูกต้นไม้บริเวณที่เวนไว้ไม่ทำเหมือง และกิจกรรมที่เกี่ยวข้องเนื่องจากถนนสาธารณะประโยชน์ทางตอนกลางและตอนใต้ ตลอดจนในด้านที่ติดกับพื้นที่เกษตรกรรม ตามที่รายงานฯ เสนอมานั้นให้ปลูกในระยะห่างระหว่างต้น และแถว 2x2 เมตร และให้ปลูกในลักษณะสลับฟันปลา โดยให้เริ่มปลูกตั้งแต่ได้รับประทานบัตร และต้องเสร็จสิ้นภายในปีที่ 2 ภายหลังจากการดำเนินโครงการฯ	<ul style="list-style-type: none"> - การดำเนินโครงการในช่วงที่ผ่านมามีการปลูกต้นยูคาลิปตัส ไร่ริมเส้นทางสาธารณะประโยชน์ช่วงที่ผ่านพื้นที่ประทานบัตรไว้บางส่วน รูปที่ 2-9 - ทางโครงการได้จัดสร้างโรงเรือนสำหรับเพาะชำกล้าไม้เพื่อการฟื้นฟูพื้นที่ภายหลังการทำเหมือง 	<ul style="list-style-type: none"> - จะดำเนินการปลูกไม้ยืนต้นโตเร็วบริเวณริมเส้นทางสาธารณะ และบริเวณพื้นที่เวนไม่ทำเหมืองตามแผนการฟื้นฟูพื้นที่ทำเหมืองแร่กำหนดไว้

รูปที่ 2-9 ต้นยูคาลิปตัสที่ปลูกไว้บางส่วน
