## บทที่ 2

### ผลการปฏิบัติตามมาตรการป้องกัน แก้ไข และลดผลกระทบสิ่งแวดล้อม

ตารางที่ 2.1 สรุปผลการปฏิบัติตามมาตรการป้องกัน แก้ไข และลดผลกระทบสิ่งแวดล้อม โครงการโรงไฟฟ้าเอ็กโก โคเจน  
บริษัท เอ็กโก โคเจนเนอเรชั่น จำกัด ประจำปี 2566

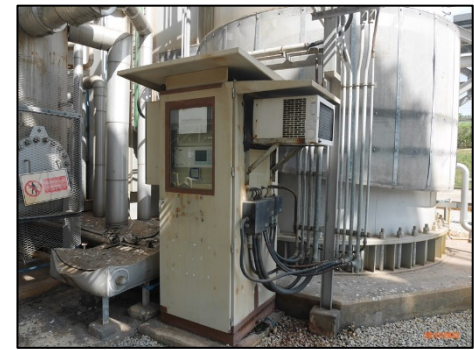
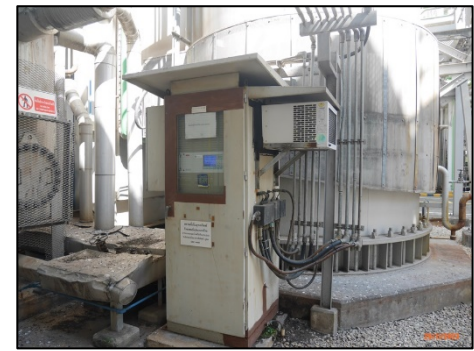
ผลกระทบสิ่งแวดล้อม	มาตรการป้องกันแก้ไขและลดผลกระทบ	รายละเอียดการปฏิบัติจริง	ปัญหาและแนวทางแก้ไข	อ้างอิง
1. คุณภาพอากาศ (ต่อ)	- ติดตั้งระบบการติดตามตรวจสอบการระบายมลสารต่อเนื่อง (Continuous Emission Monitoring System)	- ทางโครงการได้ติดตั้ง CEMs จำนวน 2 เครื่อง ได้แก่ HRSG 11 และ HRSG 12 (รูปที่ 2.1) และผลการตรวจวัดคุณภาพอากาศ โดยเครื่อง CEMs HRSG 11 ในเดือน ก.ค.-ธ.ค. 66 มีค่าสูงสุดเฉลี่ยอยู่ระหว่าง 85.16-91.93 ppm (ภาคผนวกที่ 8) ส่วนเครื่อง CEMs HRSG 12 ในเดือน ก.ค.-ธ.ค. 66 มีค่าสูงสุดเฉลี่ยอยู่ระหว่าง 83.41-92.07 ppm (ภาคผนวกที่ 8)	- ไม่พบปัญหา

CEMs ปล่อย HRSG11

CEMs ปล่อย HRSG12 รูปที่ 2.1 CEMs (Continuous Emission Monitoring System)

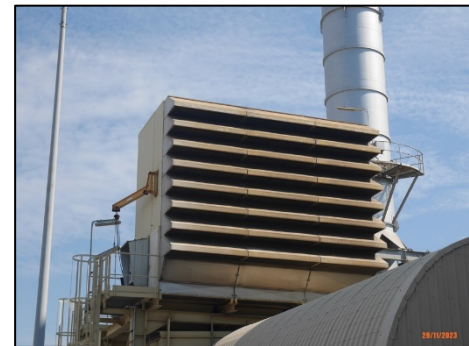
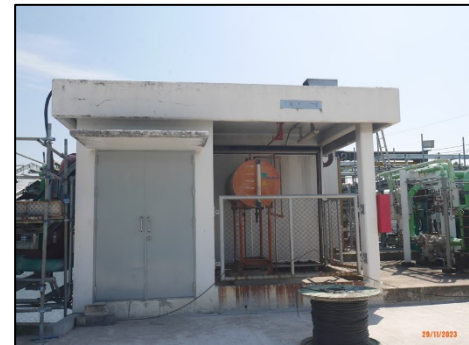
ผลกระทบสิ่งแวดล้อม	มาตรการป้องกันแก้ไขและลดผลกระทบ	รายละเอียดการปฏิบัติจริง	ปัญหาและแนวทางแก้ไข	อ้างอิง
2. เสียง	- ควบคุมระดับเสียงให้เป็นไปตามมาตรฐานทางวิศวกรรม โดยที่ระยะ 1 เมตร จากแหล่งกำเนิด ควบคุมเสียงไม่เกิน 85 เดซิเบล (เอ)	- ทางโครงการได้ติดตั้งอุปกรณ์ครอบแหล่งกำเนิดเสียง (Silencer) (รูปที่ 2.2) และติดตั้งป้ายเตือนให้สวมใส่อุปกรณ์ป้องกันเสียงในบริเวณที่มีเสียงดัง (รูปที่ 2.3) ทั้งนี้ เพื่อเป็นการควบคุมระดับเสียงที่ระยะ 1 เมตร จากแหล่งกำเนิด ตามที่มาตรการกำหนดไว้ ทางโครงการได้ดำเนินการตรวจวัดระดับเสียง บริเวณ EDG Building และบริเวณ STG Building เรียบร้อยแล้ว พบว่า มีค่าไม่เกิน 85 เดซิเบล (เอ) ตามที่มาตรการกำหนด (ภาคผนวกที่ 1) โดยทางโครงการจะทำการเฝ้าระวังระดับเสียงบริเวณดังกล่าวอย่างต่อเนื่องต่อไป พร้อมทั้งจัดทำห้องครอบเสียง บริเวณ Fire Pump House เพื่อ เป็น ก าร ล ด ระ ด บ เ สี่ ย ง จากแหล่งกำเนิด	- ไม่พบปัญหา

<p>รูปที่ 2.2 อุปกรณ์ครอบแหล่งกำเนิดเสียง (Silencer)</p>

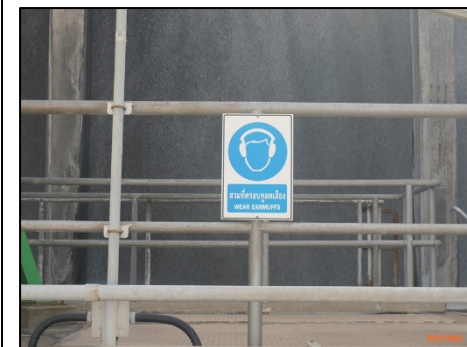
<p>รูปที่ 2.3 ป้ายเตือนให้สวมใส่อุปกรณ์ ป้องกันเสียง</p>

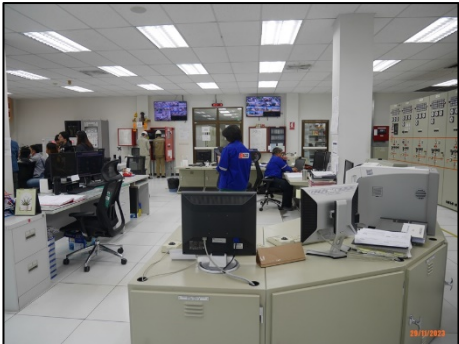
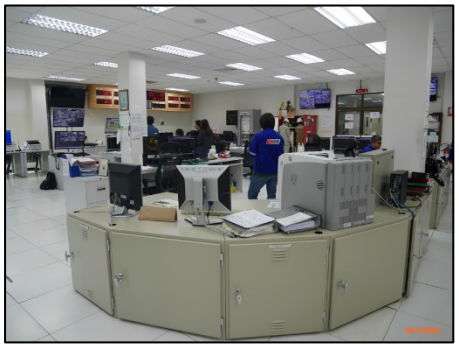
ผลกระทบสิ่งแวดล้อม	มาตรการป้องกันแก๊สและลดผลกระทบ	รายละเอียดการปฏิบัติจริง	ปัญหาและแนวทางแก้ไข	อ้างอิง
2. เสียง (ต่อ)	- ในการทำงานติดต่อกันของพนักงานไม่เกิน 8 ชั่วโมงต่อกะ ระดับความดังของเสียงที่พนักงานได้รับจะต้องไม่เกิน 85 เดซิเบล (เอ)	- ทางโครงการได้ควบคุมระดับความดังเสียงให้กับพนักงานที่ทำงานไม่เกิน 8 ชั่วโมงต่อกะ ให้ได้รับความดังเสียงไม่เกิน 85 เดซิเบล (เอ) โดยพนักงานส่วนใหญ่ปฏิบัติงานในห้อง Control Room (รูปที่ 2.4) อาคารสำนักงาน อาคารคลังพัสดุ และส่วนซ่อมบำรุง สำหรับพนักงานที่ต้องเข้าไปปฏิบัติงานในพื้นที่ส่วนการผลิตของโรงไฟฟ้า ซึ่งเป็นบริเวณที่มีระดับเสียงค่อนข้างดัง จะเข้าไปปฏิบัติงานในพื้นที่ดังกล่าวทุกๆ 4 ชั่วโมง ใช้เวลาในการปฏิบัติงานครั้งละประมาณ 15 นาที เท่านั้น และพนักงานที่ปฏิบัติงานดังกล่าวจะสวมใส่อุปกรณ์ป้องกันเสียงดังทุกครั้ง (รูปที่ 2.5) จากการตรวจวัดระดับเสียงในพื้นที่ทำงาน ( $L_{eq}$ 8 hr.) ในวันที่ 21 ส.ค. และ 22 พ.ย. 66 พบว่า ผลการตรวจวัดมีค่าอยู่ในเกณฑ์มาตรฐานที่กำหนด (รายละเอียดในบทที่ 3 หัวข้อ 3.4.1)	- ไม่พบปัญหา

<p>รูปที่ 2.4 Control Room ป้องกันการสัมผัสเสียงดัง</p>

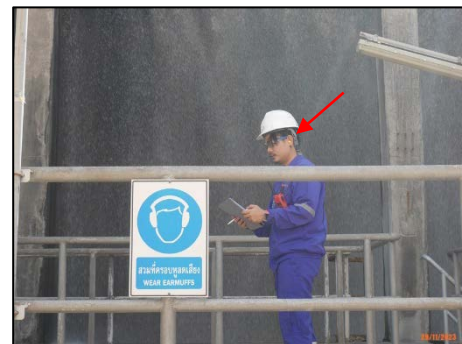
<p>รูปที่ 2.5 พนักงานสวมใส่อุปกรณ์ป้องกันเสียงขณะปฏิบัติงาน</p>
	<ul style="list-style-type: none"> <li>จัดให้มีการทำเอกสารแนะนำเกี่ยวกับการใช้เครื่องมือป้องกันอันตรายส่วนบุคคล และ/หรือมีการอบรมก่อนการใช้อุปกรณ์ต่างๆ</li> </ul>	<ul style="list-style-type: none"> <li>โครงการได้จัดเตรียมเอกสารแนะนำระเบียบปฏิบัติเรื่องอุปกรณ์คุ้มครองความปลอดภัยส่วนบุคคลให้กับพนักงาน (ภาคผนวกที่ 10) เพื่อใช้เป็นแนวทางปฏิบัติอย่างถูกต้อง และก่อนเข้าทำงานพนักงานทุกคนจะต้องผ่านการอบรมในเรื่องความปลอดภัย</li> </ul>	<ul style="list-style-type: none"> <li>ไม่พบปัญหา</li> </ul>

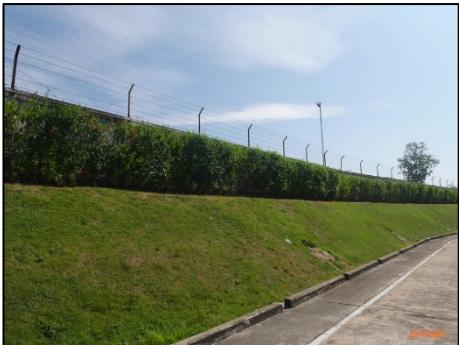
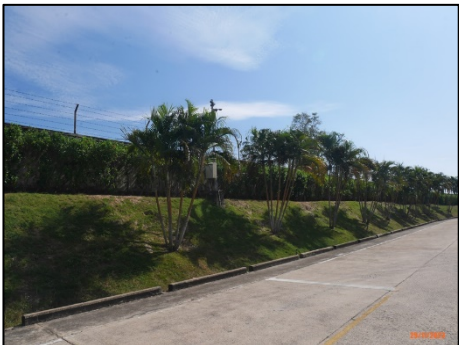
ผลกระทบสิ่งแวดล้อม	มาตรการป้องกันแก้ไขและลดผลกระทบ	รายละเอียดการปฏิบัติจริง	ปัญหาและแนวทางแก้ไข	อ้างอิง
2. เสียง (ต่อ)	- ดำเนินการปลูกต้นไม้ตามแนวเขตพื้นที่โครงการ เพื่อเป็นแนวเขตลดฝุ่นและเสียงต่อชุมชนโดยรอบโครงการ	- ทางโครงการได้ดำเนินการปลูกต้นไม้ตามแนวเขตพื้นที่โครงการ และก่อสร้างกำแพงสูงรอบโครงการ (รูปที่ 2.6) เพื่อเป็นการลดฝุ่นและเสียงดังจากการดำเนินงานของโครงการเรียบร้อยแล้ว	- ไม่พบปัญหา

<p>รูปที่ 2.6 แนวต้นไม้และกำแพงรอบโครงการ</p>

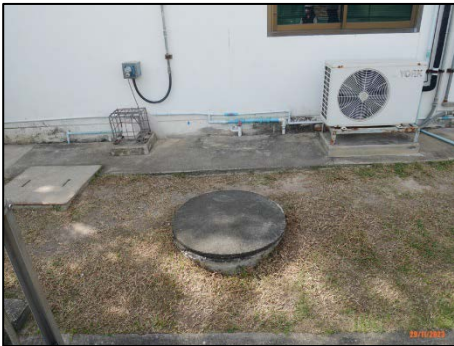
ผลกระทบสิ่งแวดล้อม	มาตรการป้องกันแก้ไขและลดผลกระทบ	รายละเอียดการปฏิบัติจริง	ปัญหาและแนวทางแก้ไข	อ้างอิง
3. อุทกวิทยาและ คุณภาพน้ำผิวดิน	<b>น้ำเสียทางสุขาภิบาล</b> - น้ำเสียอาคารสำนักงาน ห้องควบคุม โรงอาหารและอื่นๆ ต้องถูกบำบัดโดย ระบบบำบัดน้ำเสียสำเร็จรูปให้ได้น้ำทิ้ง ที่อยู่ในเกณฑ์มาตรฐานคุณภาพน้ำทิ้ง จากอาคารก่อนที่จะปล่อยให้ซึมลงสู่ พื้นดิน	- ทางโครงการได้ติดตั้งระบบถังบำบัดน้ำเสีย สำเร็จรูป (รูปที่ 2.7) เพื่อบำบัดน้ำเสีย จากอาคารสำนักงาน ห้องควบคุม โรงอาหาร และอื่นๆ ให้มีค่าอยู่ในเกณฑ์มาตรฐานคุณภาพ น้ำทิ้งจากอาคารก่อนที่จะปล่อยให้ซึมลงสู่ พื้นดิน	- ไม่พบปัญหา

รูปที่ 2.7 ถังบำบัดน้ำเสียสำเร็จรูป
	<b>น้ำทิ้งจากกระบวนการผลิต</b> - น้ำทิ้งจากกระบวนการผลิต น้ำล้างพื้น โรงงาน น้ำเสียจากโรงซ่อมบำรุง ต้องระบายลงระบบรวบรวมน้ำทิ้ง เพื่อ ลำเลียงไปผ่านระบบแยกน้ำ/น้ำมัน และ ระบบปรับสภาพให้เป็นกลาง โดย ค่าความเป็นกรด-ด่าง ที่ผ่านการปรับ สภาพแล้วให้อยู่ระหว่าง 5 ถึง 9	- ทางโครงการได้รวบรวมน้ำทิ้งจากกระบวนการ ผลิต น้ำล้างพื้นโรงงาน น้ำเสียจาก โรงซ่อมบำรุง และลำเลียงผ่านระบบแยกน้ำ/ น้ำมัน (รูปที่ 2.8) และระบบปรับสภาพน้ำให้ เป็นกลาง (รูปที่ 2.9) ก่อนส่งน้ำเสียไปบำบัดยัง บ่อ Wastewater Pond และโครงการได้ติดตั้ง เครื่อง pH Online และ Conductivity Online ในบริเวณ Boiler, Cooling Tower (ต่อ)	- ไม่พบปัญหา

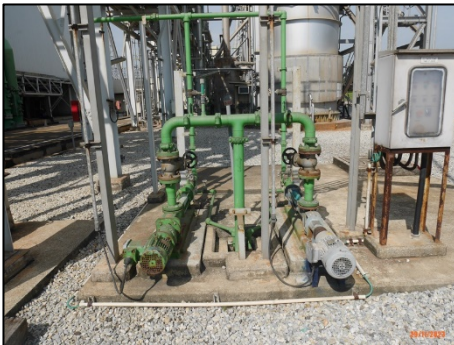
รูปที่ 2.8 ระบบแยกน้ำ / น้ำมัน

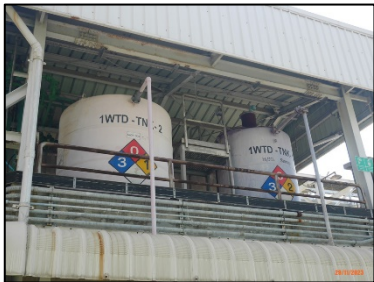
ผลกระทบสิ่งแวดล้อม	มาตรการป้องกันแก้ไขและลดผลกระทบ	รายละเอียดการปฏิบัติจริง	ปัญหาและแนวทางแก้ไข	อ้างอิง
3. อุทกวิทยาและคุณภาพน้ำผิวดิน (ต่อ)	น้ำทิ้งจากขบวนการผลิต (ต่อ)	(ต่อ) Demineralization Plant และ Neutralization Pit เพื่อใช้ในการตรวจวัดและควบคุมค่าความเป็นกรด-ด่าง และค่าการนำไฟฟ้า ให้มีค่าอยู่ในเกณฑ์ที่กำหนด ก่อนระบายไปยังบ่อ Wastewater Pond และโครงการได้ทำการสุ่มตรวจสอบค่าความเป็นกรด-ด่าง, ค่าการนำไฟฟ้า และค่าความขุ่นจากบ่อ Wastewater Pond โดยเจ้าหน้าที่ห้องปฏิบัติการของโครงการ เป็นประจำ สัปดาห์ละ 5 ครั้ง สำหรับน้ำเสียที่ปนเปื้อนน้ำมันจากหน่วยการผลิตจะส่งไปบำบัดในระบบ Oil Separator ก่อนระบายไปยังบ่อ Wastewater Pond ต่อไป	- ไม่พบปัญหา

<p>รูปที่ 2.9 ระบบปรับสภาพน้ำให้เป็นกลาง</p>

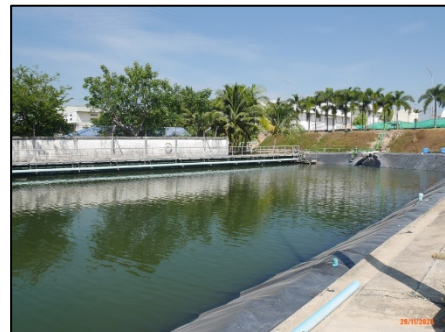
ผลกระทบสิ่งแวดล้อม	มาตรการป้องกันแก้ไขและลดผลกระทบ	รายละเอียดการปฏิบัติจริง	ปัญหาและแนวทางแก้ไข	อ้างอิง
3. อุทกวิทยาและ คุณภาพน้ำผิวดิน (ต่อ)	- น้ำระบายทิ้งจากหน่วย HRSG (ในกรณี ที่ทำความสะอาด) หอหล่อเย็น และ น้ำระบายทิ้งจากระบบควบแน่นไอน้ำ จะรวบรวมและผสมเข้ากัน เพื่อลด อุณหภูมิของน้ำทิ้งให้ได้มาตรฐานก่อน ระบายลงสู่ Waste Pond	- ทางโครงการได้รวบรวมน้ำระบายทิ้งจากหน่วย HRSG หอหล่อเย็น และน้ำระบายทิ้งจากระบบ ควบแน่นไอน้ำ และผสมเข้ากันเพื่อลดอุณหภูมิของ น้ำทิ้งให้มีค่าไม่เกิน 40 °C ก่อนระบายลงสู่ Wastewater Pond (รูปที่ 2.10) ส่วนน้ำระบายทิ้ง จากระบบควบแน่นไอน้ำ จะนำกลับเข้ามาใช้ใน กระบวนการของหอหล่อเย็น แทนการระบายลงสู่ Wastewater Pond	- ขอเปลี่ยนแปลงรายละเอียด ตามหนังสือ TLP-RY-130/49 ลงวันที่ 20 พ.ย. 49 และ โครงการได้รับการพิจารณา เห็นชอบจาก สผ. ตามหนังสือ ทส. 1009/286 ลงวันที่ 12 ม.ค. 50 (ภาคผนวกที่ 6)

รูปที่ 2.10 Wastewater Pond

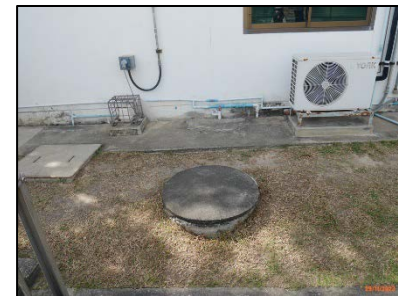
ผลกระทบสิ่งแวดล้อม	มาตรการป้องกันแก้ไขและลดผลกระทบ	รายละเอียดการปฏิบัติจริง	ปัญหาและแนวทางแก้ไข	อ้างอิง
4. ปริมาณและคุณภาพน้ำใต้ดิน (ต่อ)	- จัดให้มีระบบบำบัดน้ำเสีย/ของเสีย แบบ ถังบำบัดสำเร็จรูป (Onsite Treatment Tank) ความจุรวมไม่น้อยกว่า 3 ลบ.ม./วัน เพื่อบำบัดน้ำเสียให้ได้มาตรฐานก่อนปล่อยให้ซึมลงสู่พื้นดิน	- ทางโครงการจัดให้มีระบบบำบัดน้ำเสีย/ของเสีย แบบถังบำบัดสำเร็จรูป (Onsite Treatment Tank) (รูปที่ 2.7) ความจุรวมไม่น้อยกว่า 3 ลบ.ม./วัน เพื่อบำบัดน้ำเสียให้ได้มาตรฐานก่อนปล่อยให้ซึมลงสู่พื้นดินซึ่งความจุของถังบำบัดสำเร็จรูปสามารถรองรับน้ำเสียที่เกิดขึ้นจากโครงการได้อย่างเพียงพอ	- ไม่พบปัญหา

รูปที่ 2.7 ถังบำบัดน้ำเสียสำเร็จรูป

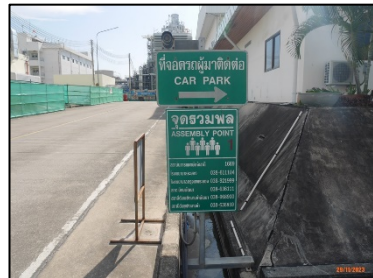
<p>รูปที่ 2.11 จุดรวมพล</p>

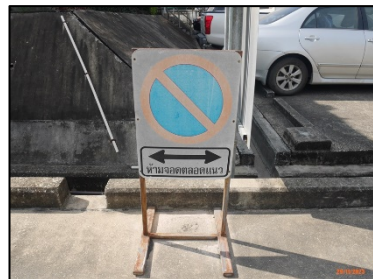
<p>รูปที่ 2.12 ป้ายจราจรต่างๆ ภายในพื้นที่โครงการ</p>

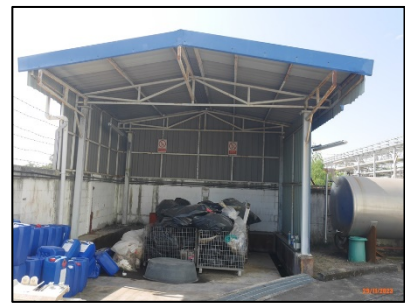
ผลกระทบสิ่งแวดล้อม	มาตรการป้องกันแก้ไขและลดผลกระทบ	รายละเอียดการปฏิบัติจริง	ปัญหาและแนวทางแก้ไข	อ้างอิง
<p>8. การจัดการขยะและกากของเสีย</p> <ul style="list-style-type: none"> <li>มีขยะจากสำนักงาน ประมาณ 33 กก./วัน</li> <li>มีกากของเสีย เช่น น้ำมันหล่อลื่นจากเครื่องสูบน้ำ น้ำมันเกียร์จากเครื่องกำเนิดไฟฟ้า และ Resin จากระบบบำบัดแบบ Demineralization Process เกิดขึ้น</li> </ul>	<p>กากของเสียจากกระบวนการผลิต</p> <ul style="list-style-type: none"> <li>น้ำมันหล่อลื่นที่ใช้แล้ว เช่น น้ำมันเครื่อง น้ำมันเกียร์ ตลอดจนเรซิน จาก Demineralization Process ให้นำหน่วยงานที่ได้รับอนุญาตจากหน่วยงานราชการเป็นผู้กำจัด</li> </ul>	<ul style="list-style-type: none"> <li>กากของเสียจากกระบวนการผลิต โครงการได้จัดเก็บไว้ในอาคารเก็บกากของเสีย (รูปที่ 2.14) และได้ติดต่อให้บริษัท ห้างหุ้นส่วนจำกัด เลียงฮวดหล่อหลอมโลหะ รับไปกำจัดต่อไป (ภาคผนวกที่ 11)</li> </ul>	<ul style="list-style-type: none"> <li>ขอเปลี่ยนแปลงรายละเอียดตามหนังสือ EGCO COGEN 099/51 ลงวันที่ 27 พ.ค. 51 และโครงการได้รับการพิจารณาเห็นชอบจาก สผ. แล้วตามหนังสือ ทส. 1009.7/ 4753 ลงวันที่ 24 มิ.ย. 51 (ภาคผนวกที่ 6)</li> </ul>

<p>รูปที่ 2.14 อาคารเก็บกากของเสีย</p>

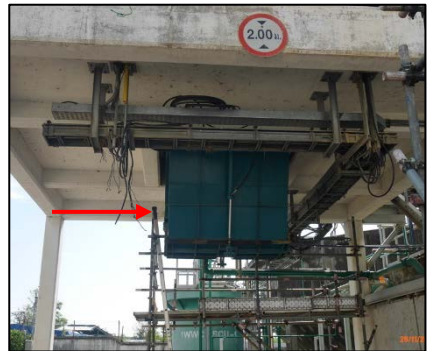
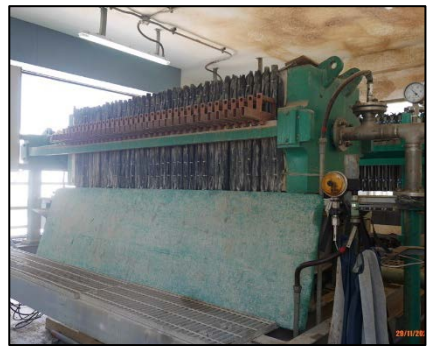
ผลกระทบสิ่งแวดล้อม	มาตรการป้องกันแก้ไขและลดผลกระทบ	รายละเอียดการปฏิบัติจริง	ปัญหาและแนวทางแก้ไข	อ้างอิง
8. การจัดการขยะและกากของเสีย (ต่อ)	- กากตะกอน (Sludge) ที่เกิดขึ้นส่งไปกำจัดโดย บจก. เวสต์ โอเวน เซอร์วิส หรือหน่วยงานที่ได้รับอนุญาตจากหน่วยงานราชการ	- ทางโครงการมีการจัดการกากตะกอน (Sludge) จากบ่อปรับปรุงคุณภาพน้ำของโครงการ โดยการทำแห้งด้วยเครื่องรีดตะกอน (รูปที่ 2.15) ก่อนส่งให้บริษัท ไมโครไบโอเทค จำกัด รับไปกำจัด ซึ่งปริมาณการส่งกากตะกอนไปกำจัดในเดือน ก.ค.-ธ.ค. 66 มีปริมาณ 19.67 ตัน (ภาคผนวกที่ 12)	- ขอเปลี่ยนแปลงรายละเอียดตามหนังสือ EGCOCOGEN 099/51 ลงวันที่ 27 พ.ค. 51 และโครงการได้รับการพิจารณาเห็นชอบจาก สผ. แล้วตามหนังสือ ทส. 1009.7/ 4753 ลงวันที่ 24 มิ.ย. 51 (ภาคผนวกที่ 6)

<p>รูปที่ 2.15 เครื่องรีดตะกอน</p>

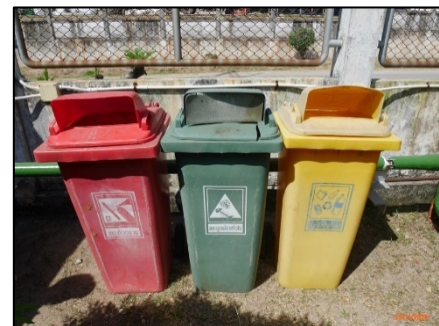
ผลกระทบสิ่งแวดล้อม	มาตรการป้องกันแก้ไขและลดผลกระทบ	รายละเอียดการปฏิบัติจริง	ปัญหาและแนวทางแก้ไข	อ้างอิง
8. การจัดการขยะและกากของเสีย (ต่อ)	- รวบรวมขยะในสำนักงานอย่างเหมาะสม และถูกต้อง ก่อนจัดส่งไปให้สุขาภิบาล มาบข่า หรือ อบต. มาบข่า กำจัด เช่น มีถังรองรับขยะและนำขยะใส่ถุงเก็บขยะประเภท HDPE	- ทางโครงการได้รวบรวมขยะในสำนักงานอย่างเหมาะสม โดยมีถังรองรับขยะ (รูปที่ 2.16) และนำขยะใส่ถุงเก็บขยะประเภท HDPE ก่อนจัดส่งไปให้ เทศบาลตำบลมาบข่าพัฒนา นำไปกำจัดต่อไป	- ไม่พบปัญหา

รูปที่ 2.16 ถังรองรับขยะภายในโครงการ

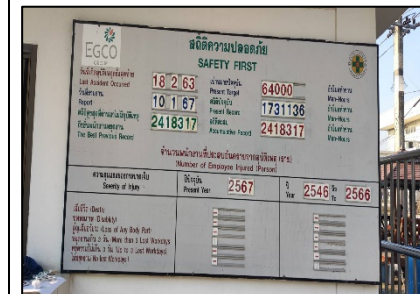
<p>รูปที่ 2.17 ป้ายสถิติความปลอดภัย</p>
	<ul style="list-style-type: none"> <li>ฝึกอบรมการใช้อุปกรณ์ป้องกันอันตรายส่วนบุคคล เพื่อให้สามารถใช้งานได้ อย่างถูกต้องทุกๆ ปี</li> </ul>	<ul style="list-style-type: none"> <li>ทางโครงการมีการฝึกอบรมพนักงานใหม่ ในเรื่องความปลอดภัยก่อนเข้าทำงานทุกคน และในกรณีที่โครงการทำการจัดซื้ออุปกรณ์ป้องกันอันตรายส่วนบุคคลชนิดใหม่ โครงการจะเชิญเจ้าหน้าที่ผู้เชี่ยวชาญของบริษัทผู้จำหน่ายมาทำการฝึกอบรมการใช้งานให้กับพนักงานที่เกี่ยวข้องรับทราบ และได้มีการจัดการอบรม เรื่องการปฐมพยาบาลเบื้องต้นให้กับพนักงานเป็นประจำทุกปี</li> </ul>	<ul style="list-style-type: none"> <li>ไม่พบปัญหา</li> </ul>	-

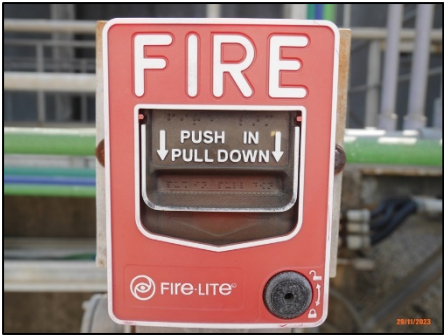
<p>Fire Alarm</p>

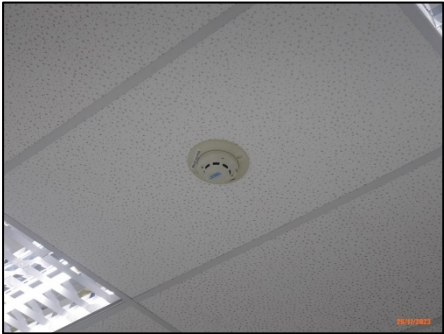
<p>Smoke Detector</p> <p>รูปที่ 2.19 ระบบตรวจสอบไฟไหม้</p>

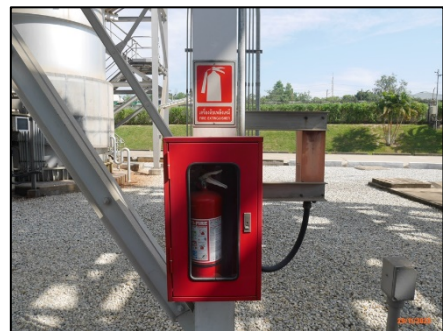
<p>ถังดับเพลิงชนิดมือถือ</p>

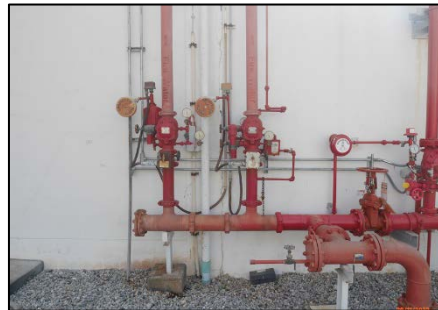
<p>ระบบ Deluge Water</p> <p>รูปที่ 2.20 ระบบดับเพลิง (ต่อ)</p>

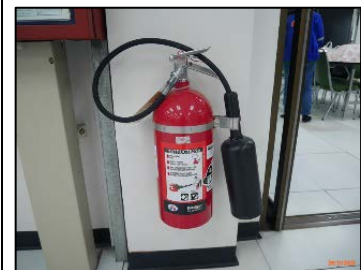
- ตรวจสอบสัญลักษณ์สายเคเบิลไฟฟ้าว่าถูกต้องตรงตามมาตรฐานการออกแบบของ NFPA กำหนดไว้หรือไม่ และหลีกเลี่ยงการใช้ระบบดับเพลิงชนิด Halon 1301 สำหรับห้องควบคุมอุปกรณ์ไฟฟ้า	- โครงการได้ทำการตรวจสอบสัญลักษณ์สายเคเบิลไฟฟ้าให้ตรงตามมาตรฐานการออกแบบของ NFPA และในส่วนของห้องควบคุมอุปกรณ์ไฟฟ้าได้ติดตั้งเครื่องมือดับเพลิงชนิด CO <sub>2</sub> และติดตั้งระบบดับเพลิงแบบใช้น้ำ (Sprinkler) แทนการใช้ระบบดับเพลิงชนิด Halon (รูปที่ 2.21)	- ไม่พบปัญหา

รูปที่ 2.21 ถังดับเพลิงชนิด CO <sub>2</sub>

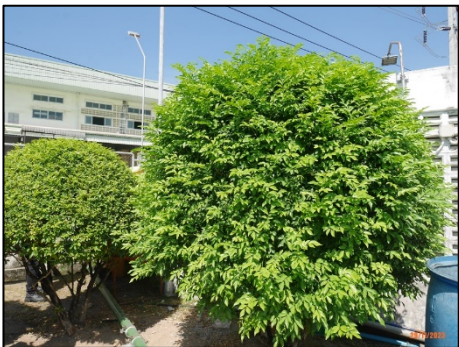
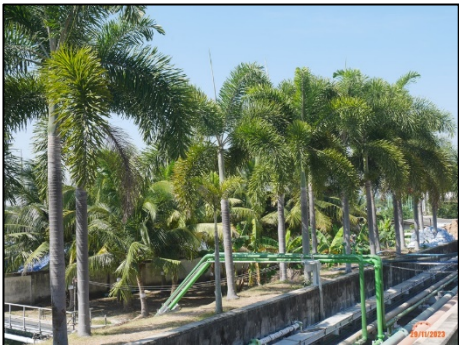
<p>รูปที่ 2.22 พื้นที่สีเขียว</p>

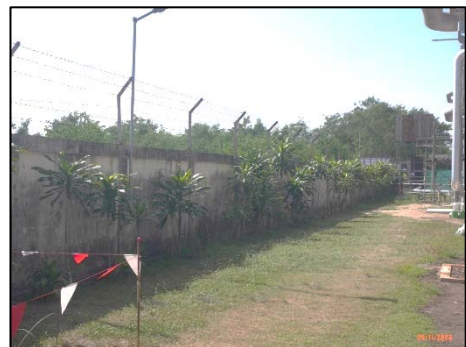
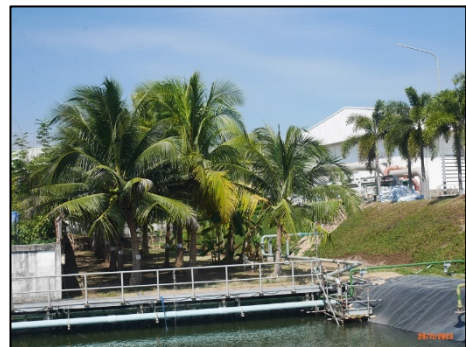
<p>รูปที่ 2.22 พื้นที่สีเขียว (ต่อ)</p>

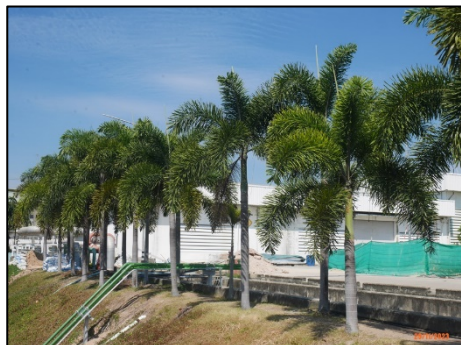
<p>รูปที่ 2.22 พื้นที่สีเขียว (ต่อ)</p>

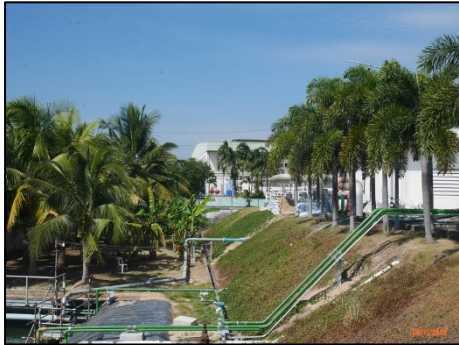
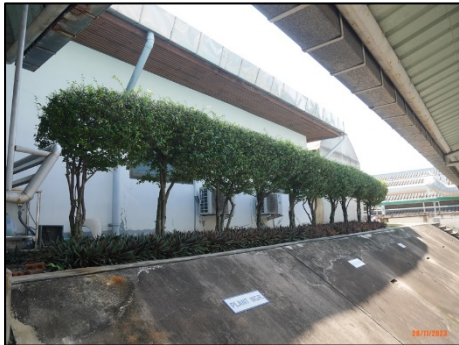
<p>รูปที่ 2.22 พื้นที่สีเขียว (ต่อ)</p>
