รายงานผลการปฏิบัติตามมาตรการป้องกันและแก้ไขผลกระทบสิ่งแวดล้อม
และมาตรการติดตามตรวจสอบคุณภาพสิ่งแวดล้อม (ระยะดำเนินการ)
โครงการอาคารชุดพักอาศัย ค.ส.ล.สูง 8 ชั้น สุขุมวิท 61 ของบริษัท สไต์ส แอ็ด ซิกตี้วัน จำกัด
(กรกฎาคม – ธันวาคม 2566)

จัดทำโดย
บริษัท อีโค คอนซัลแทนท์ จำกัด

วันที่ 22 เดือนมกราคม พ.ศ. 2567

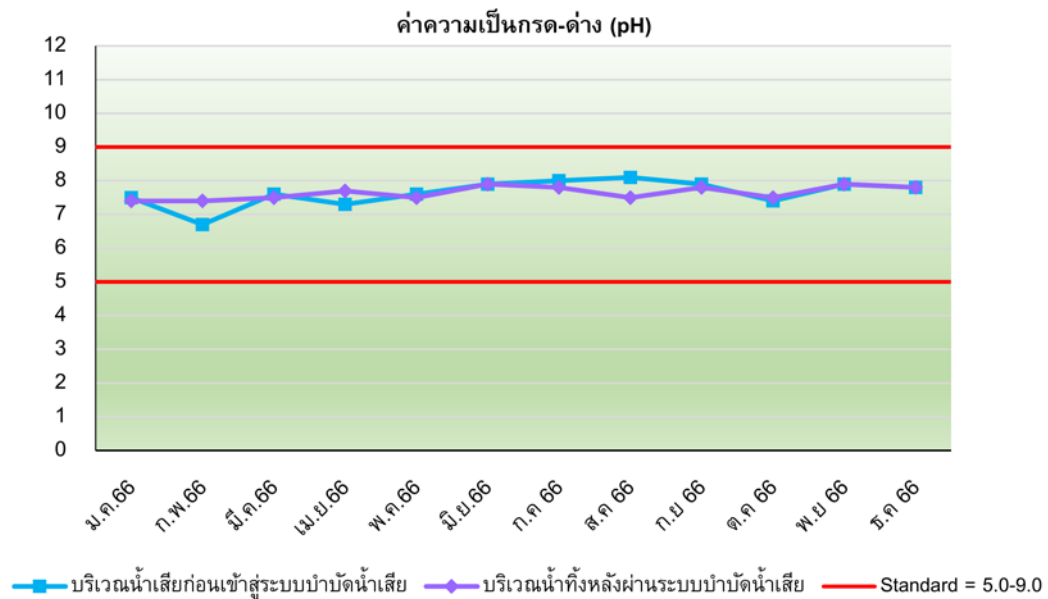
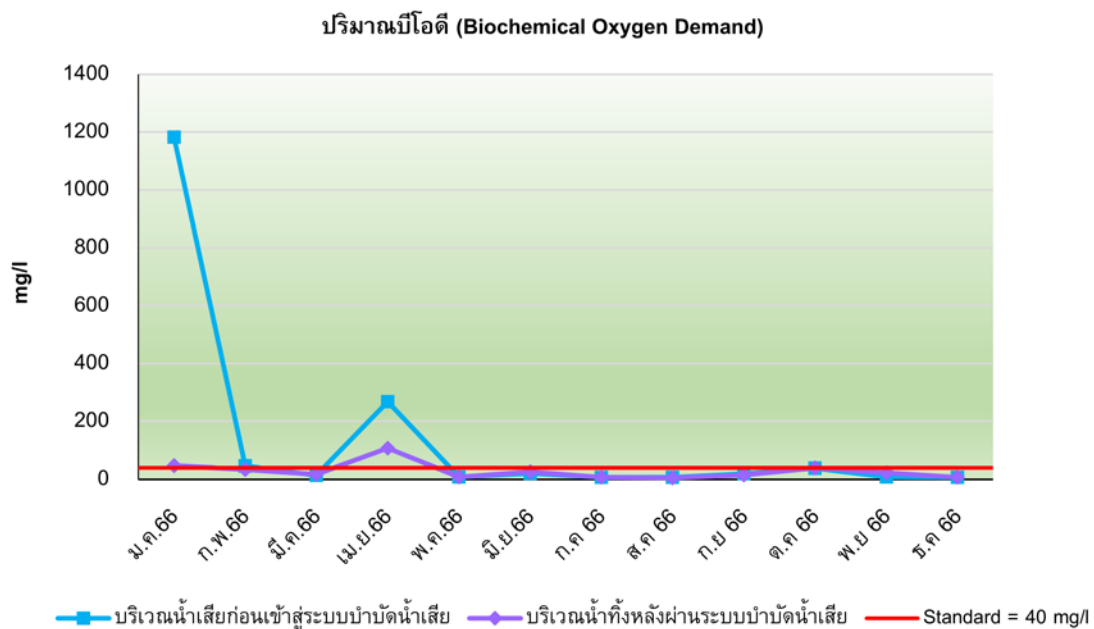
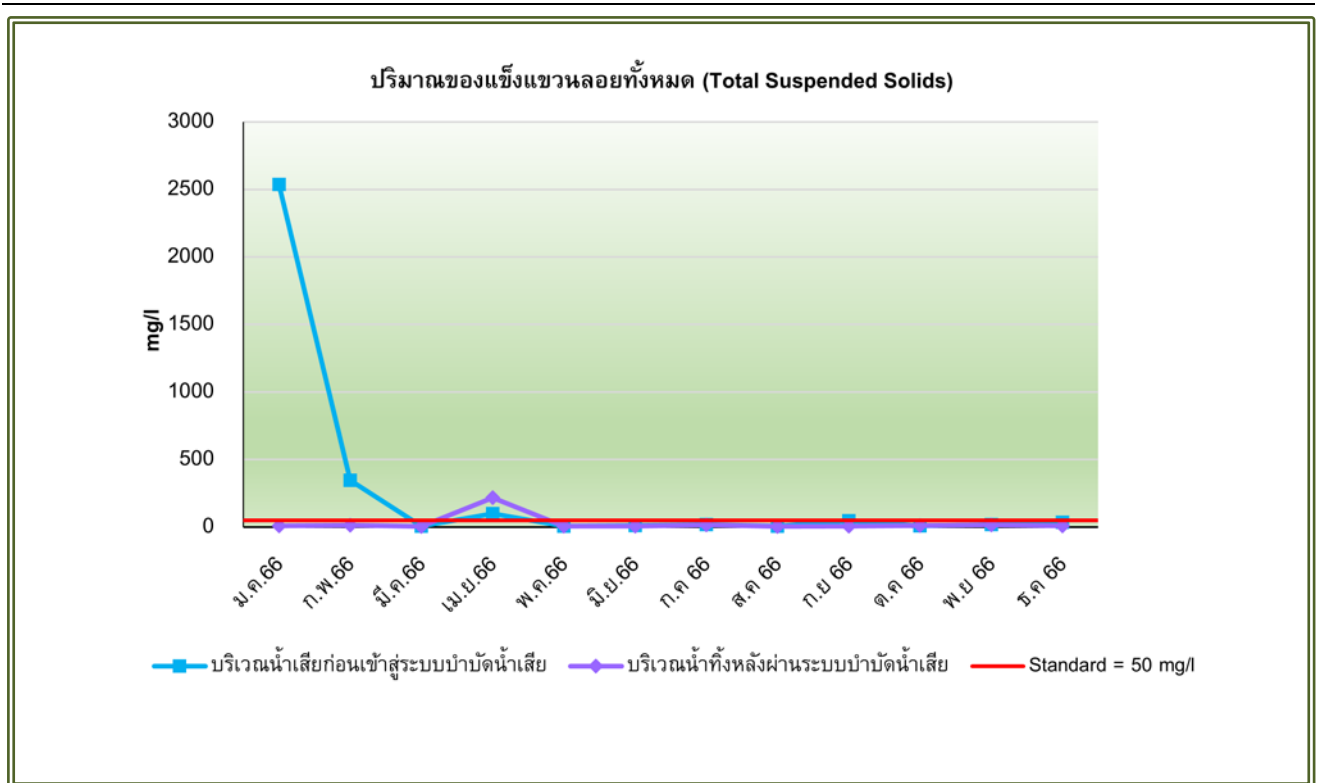
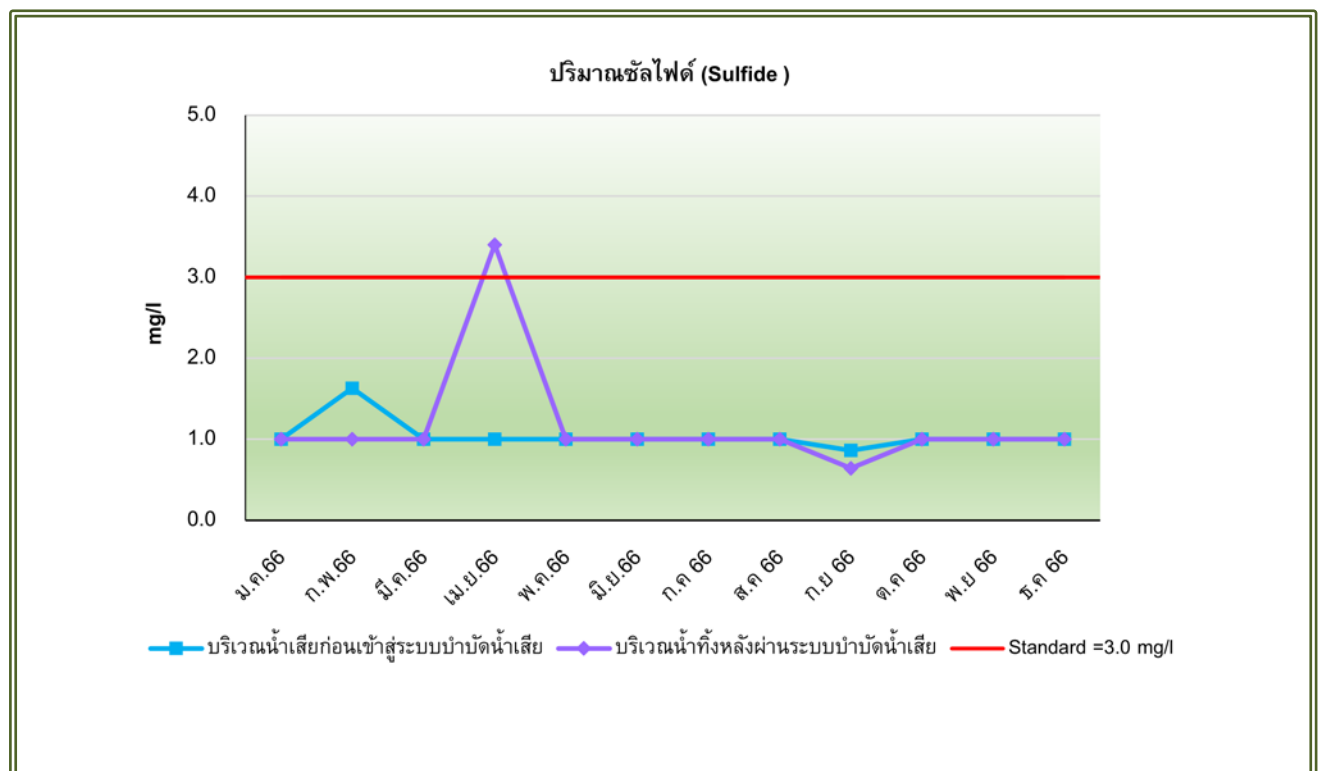
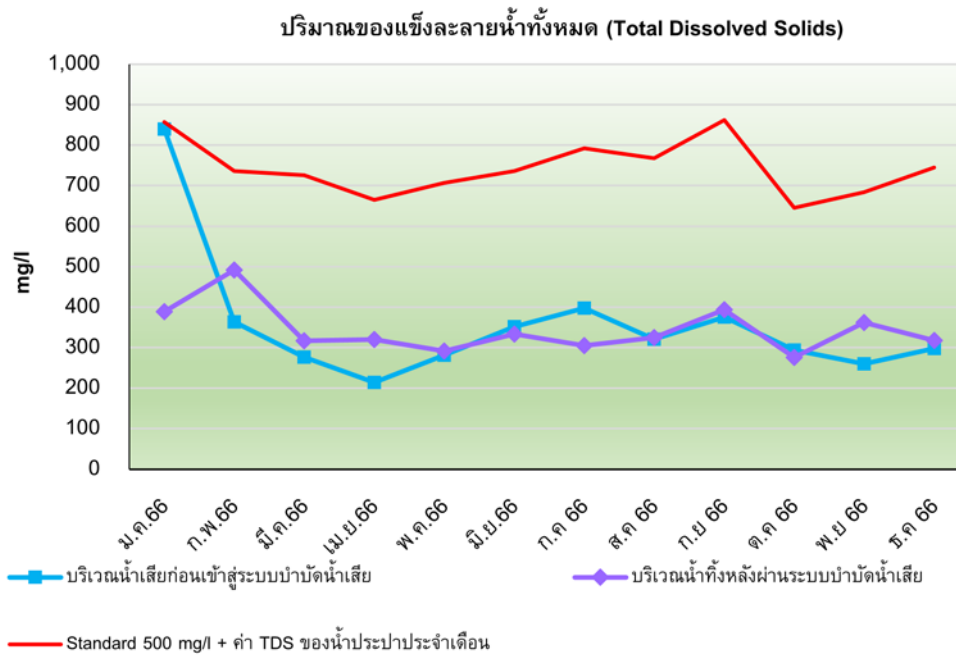
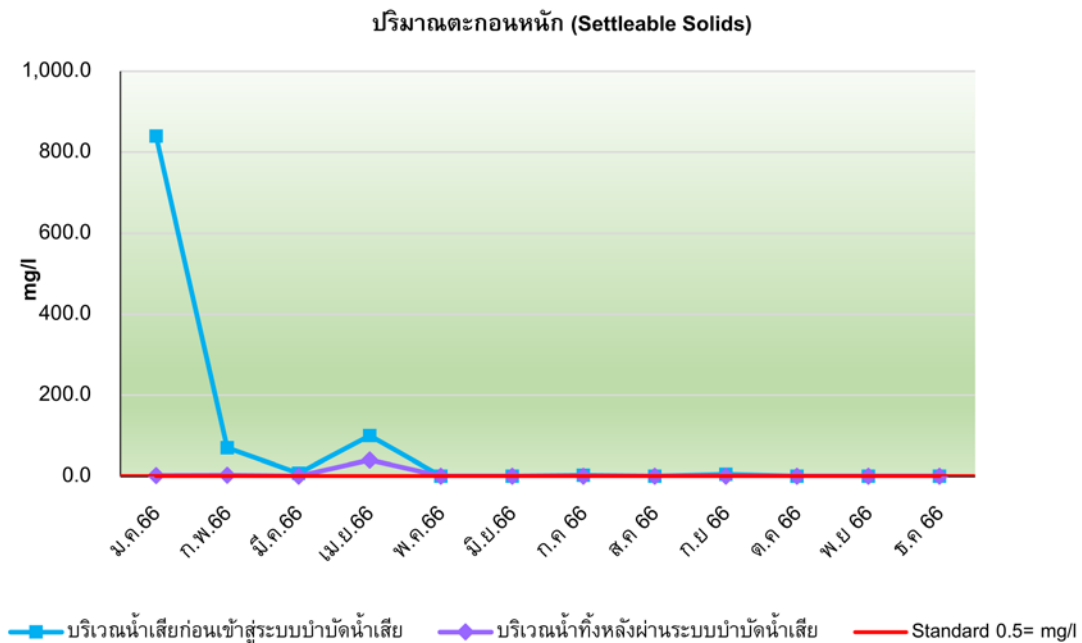
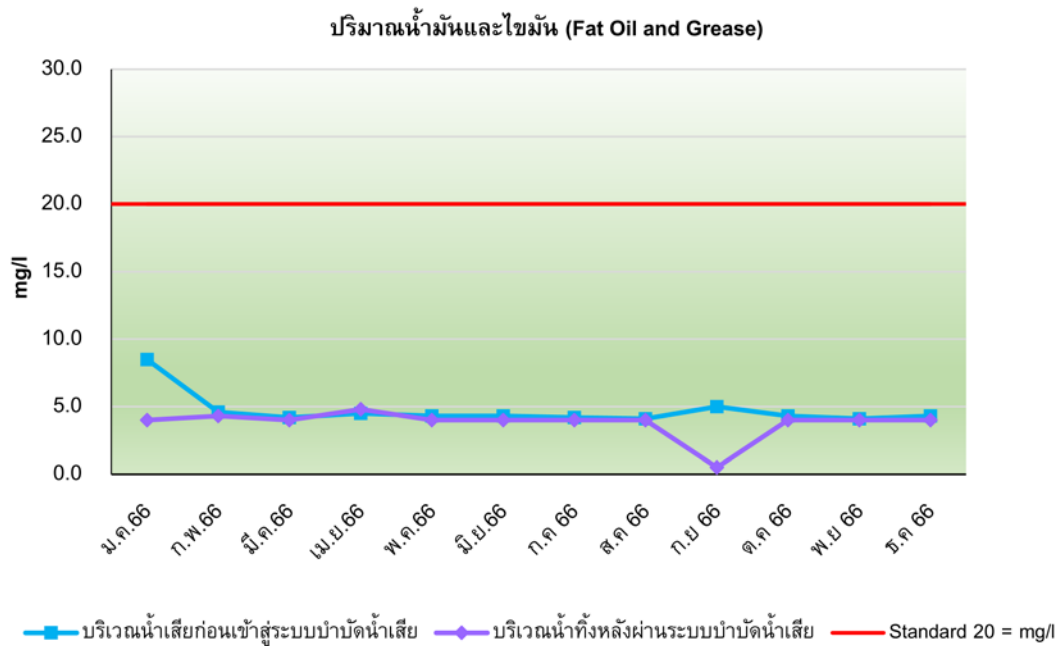
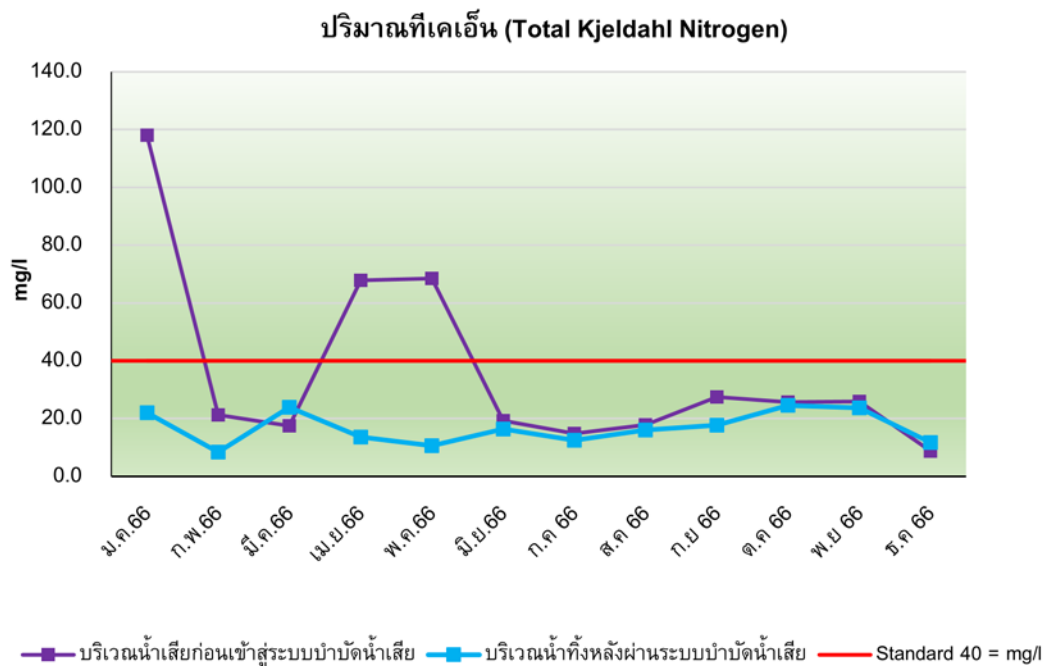
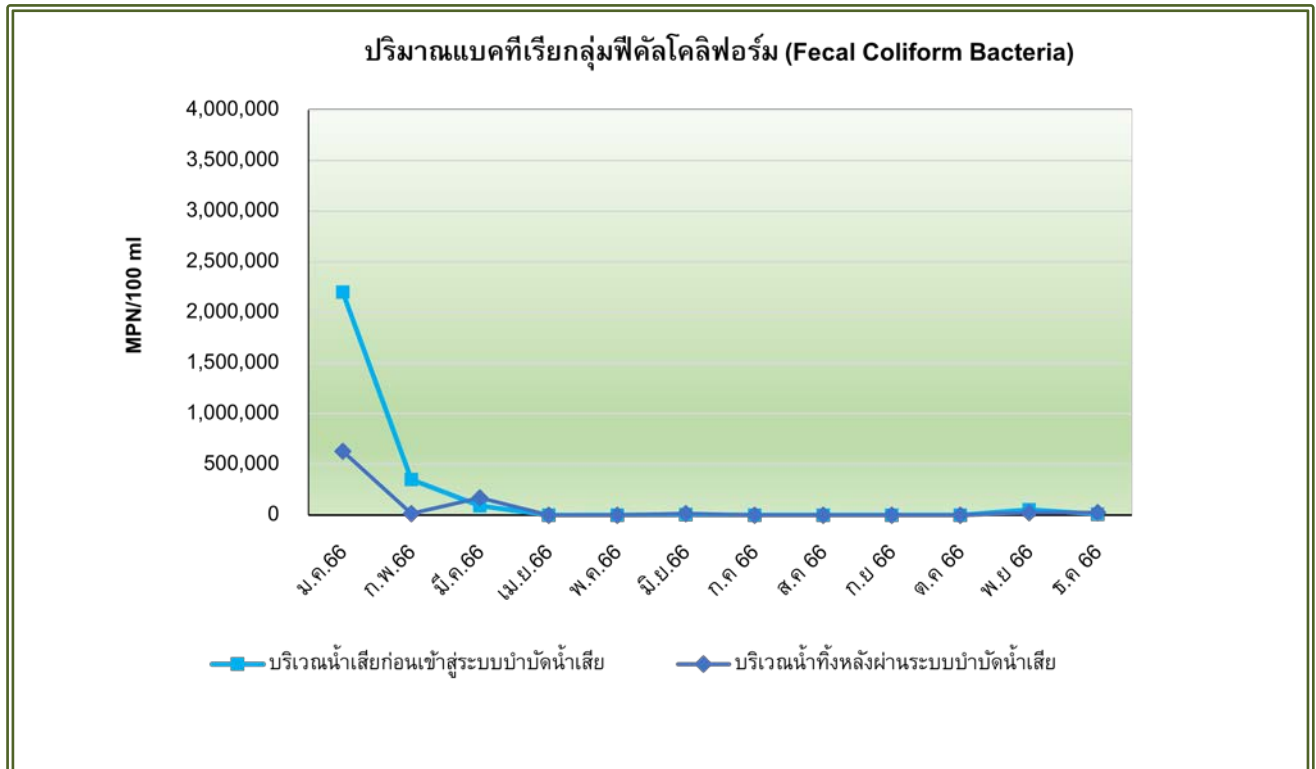
เมื่อเปรียบเทียบผลการตรวจวัดและวิเคราะห์คุณภาพน้ำทิ้ง ตั้งแต่เดือนมกราคม – ธันวาคม พ.ศ.2566 แสดงดังรูปที่ 3-5 ถึงรูปที่ 3-13 พบว่า คุณภาพน้ำทิ้งมีค่าเปลี่ยนแปลงไม่คงที่ ทั้งนี้ ขึ้นอยู่กับกิจกรรมการใช้น้ำของผู้เข้าพักอาศัยในแต่ละเดือน และปริมาณน้ำทิ้งที่เกิดขึ้น ทางโครงการมีการตรวจสอบระบบบำบัดน้ำเสียให้ทำงานได้ตลอดเวลาอย่างมีประสิทธิภาพ และปรับปรุงแก้ไข เพื่อให้คุณภาพน้ำมีค่าอยู่ในเกณฑ์มาตรฐานอยู่เสมอ
