ภาคผนวกที่ 7

ภาพถ่ายผลการปฏิบัติตามมาตรการป้องกันและแก้ไขผลกระทบสิ่งแวดล้อม
และติดตามตรวจสอบคุณภาพสิ่งแวดล้อม

ภาพถ่ายผลการปฏิบัติตามมาตรการป้องกันและแก้ไขผลกระทบสิ่งแวดล้อม และติดตามตรวจสอบคุณภาพสิ่งแวดล้อม
โครงการบ้านกัสสร 19 (SP19) (ระยะดำเนินการ) ประจำเดือนกรกฎาคม-ธันวาคม 2566

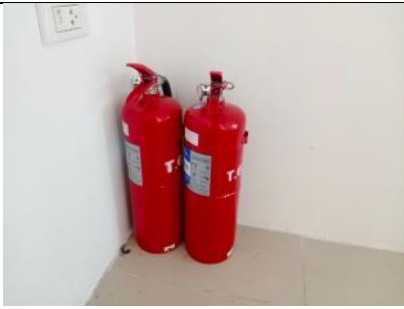
รูปที่ ๗7.36 ถังดับเพลิงบริเวณห้องสโมสรมิติดิบุคคล

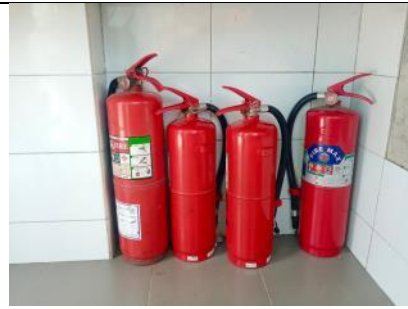
รูปที่ ๗7.37 ถังดับเพลิงบริเวณป้อมยาม

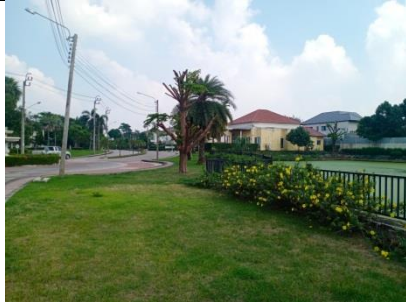
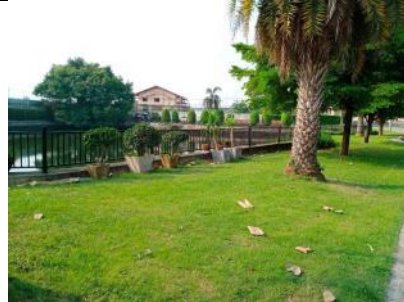
รูปที่ ๗7.38 บริเวณพื้นที่ว่างรอบระบบบำบัดน้ำเสียและบ่อหน่วงน้ำ

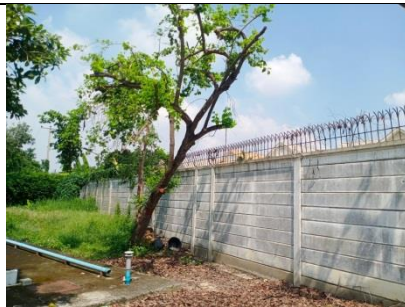
รูปที่ ๗7.39 รั้วโปร่งครึ่งหนึ่งของความสูงของรั้ว
