รายงานผลการปฏิบัติตามมาตรการป้องกันและแก้ไขผลกระทบสิ่งแวดล้อม
และมาตรการติดตามตรวจสอบคุณภาพสิ่งแวดล้อม (ระยะดำเนินการ)
โครงการแอสคอตท์ ทองหล่อ บางกอก ของบริษัท เอเอ็มเอช สุขุมวิท 59 จำกัด
ครั้งที่ 2/2566 (กรกฎาคม – ธันวาคม 2566)

จัดทำโดย
บริษัท อีโค คอนซัลแทนท์ จำกัด

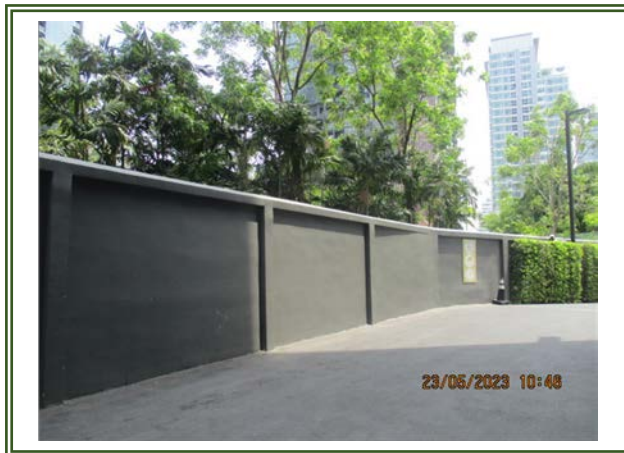
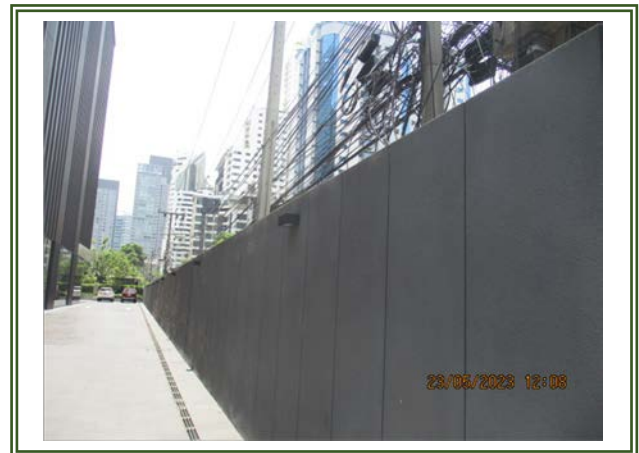
รูปที่ 2-1 รั้วรอบพื้นที่โครงการ

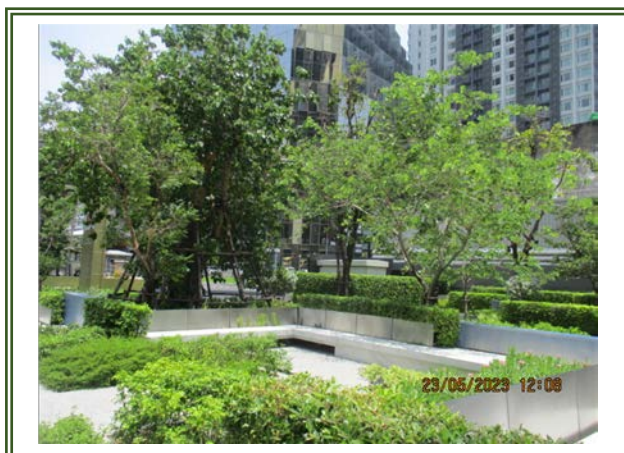
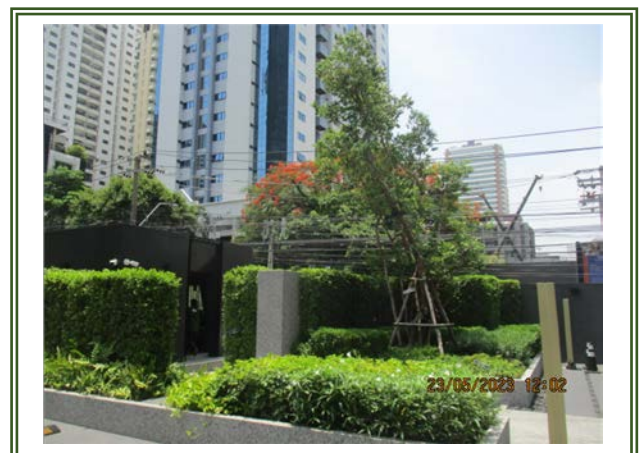
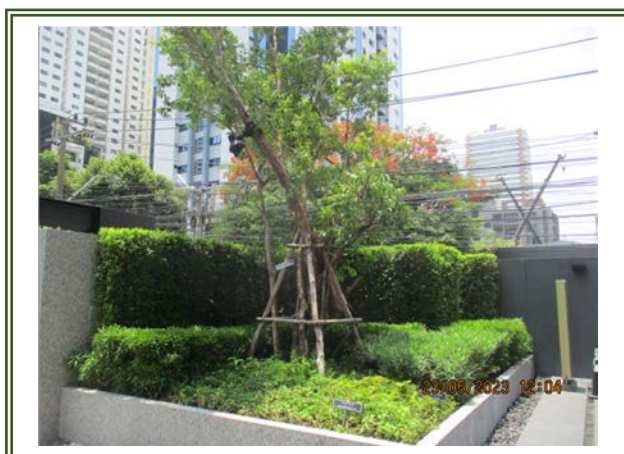
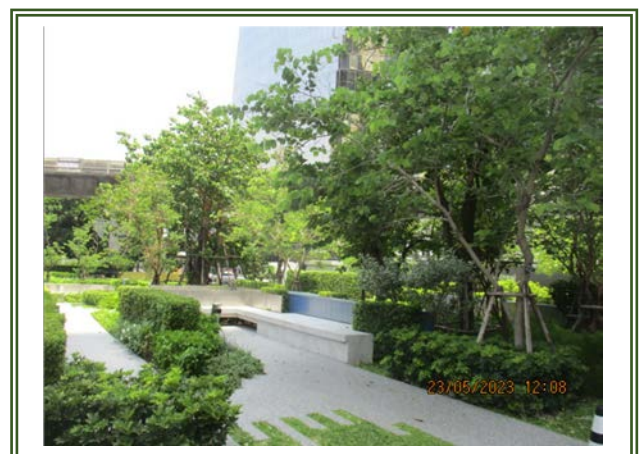
รูปที่ 2-2 พื้นที่สีเขียวภายในโครงการ

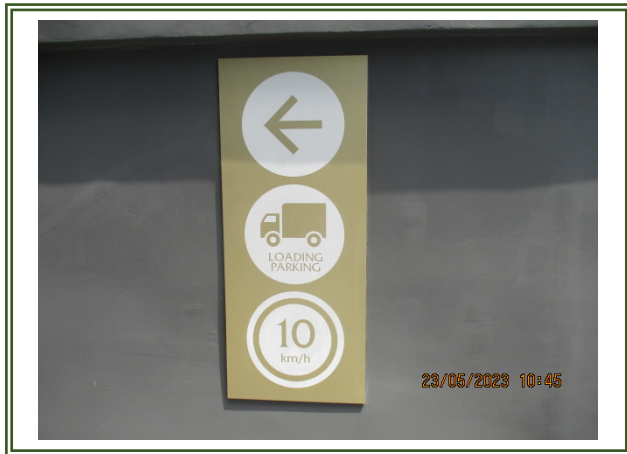
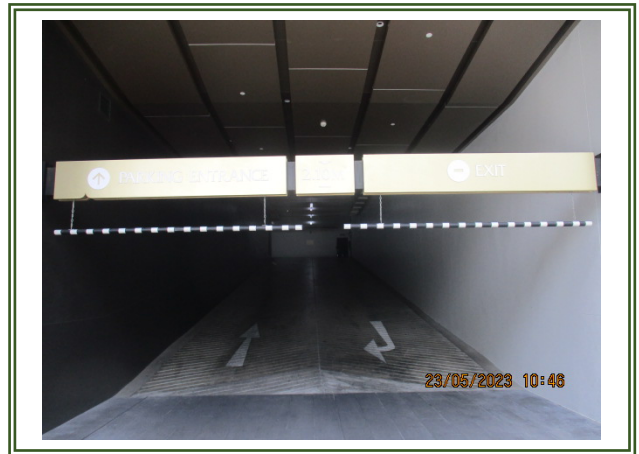
รูปที่ 2-3 ป้ายจำกัดความเร็ว 10 กม./ชม. และเนินชะลอความเร็วรถ

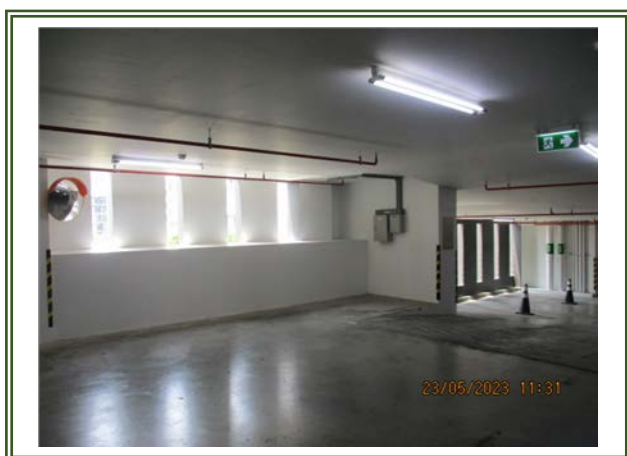
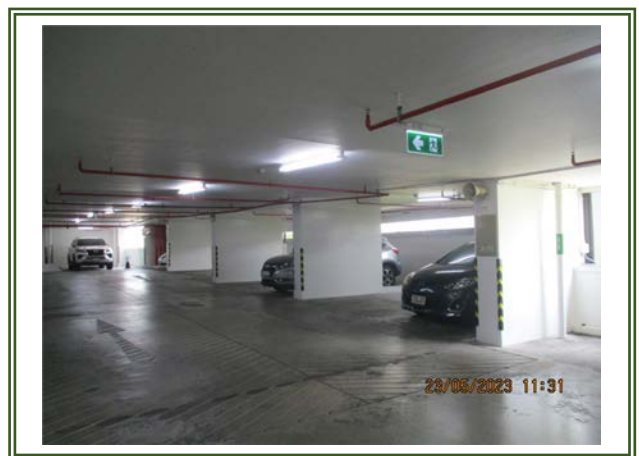
รูปที่ 2-5 อาคารจอดรถชั้นล่าง-ชั้น10 แบบเปิดโล่ง

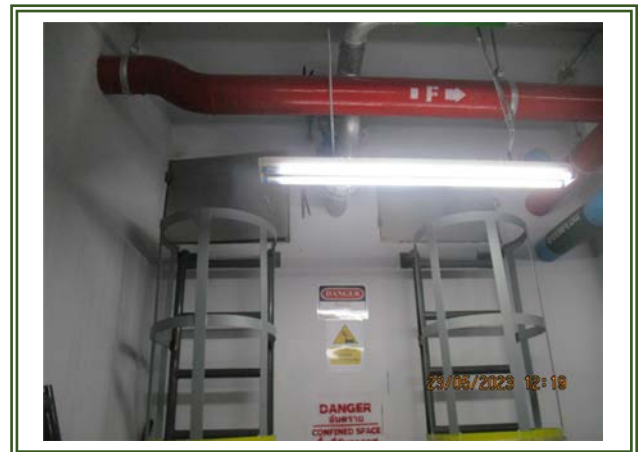
รูปที่ 2-13 ถังเก็บน้ำสำรองใต้ดิน และถังเก็บน้ำชั้นดาดฟ้า

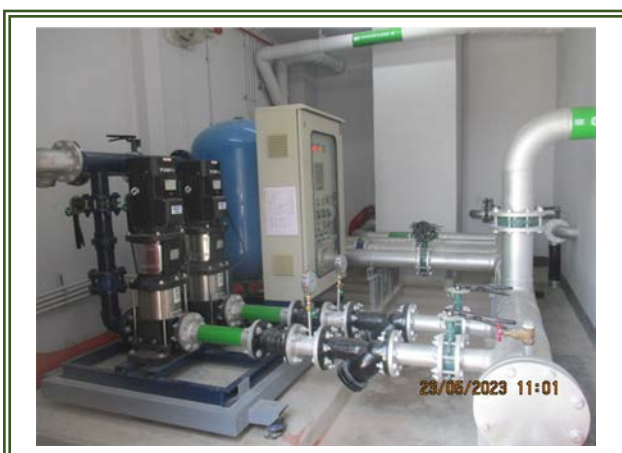
รูปที่ 2-14 ระบบสูบน้ำภายในอาคาร

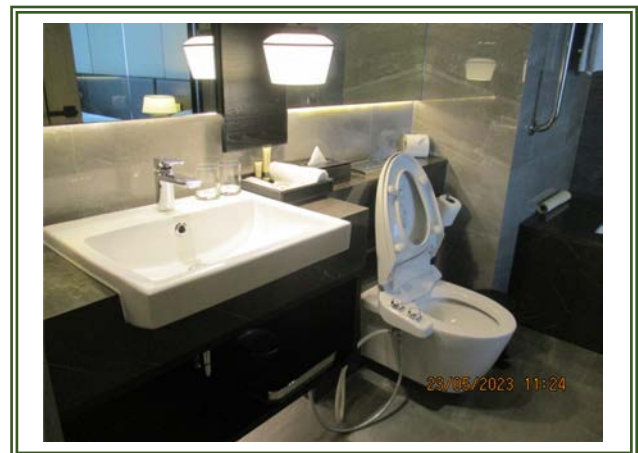
รูปที่ 2-15 สุขภัณฑ์ประหยัดน้ำ

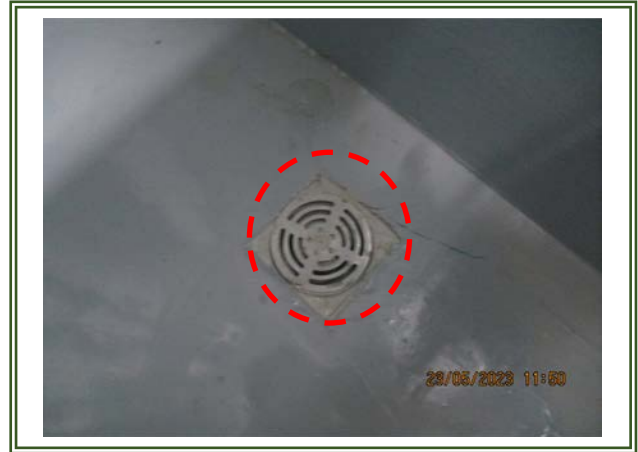
รูปที่ 2-32 ท่อรวบรวมน้ำเสียในห้องพัสดุฝอยรวม

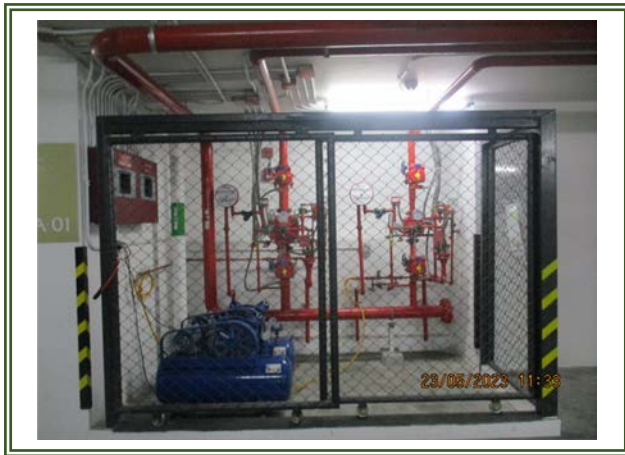
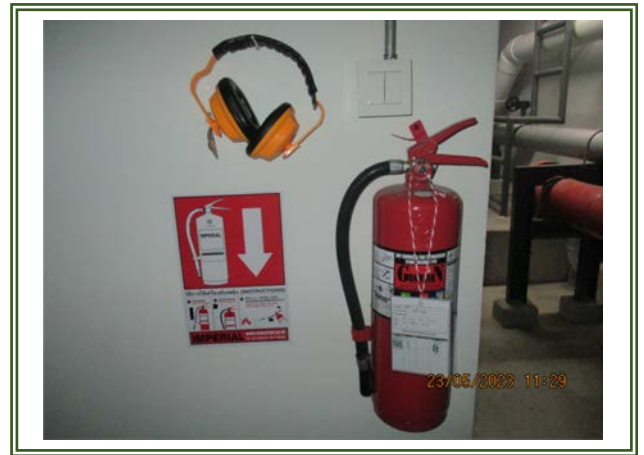
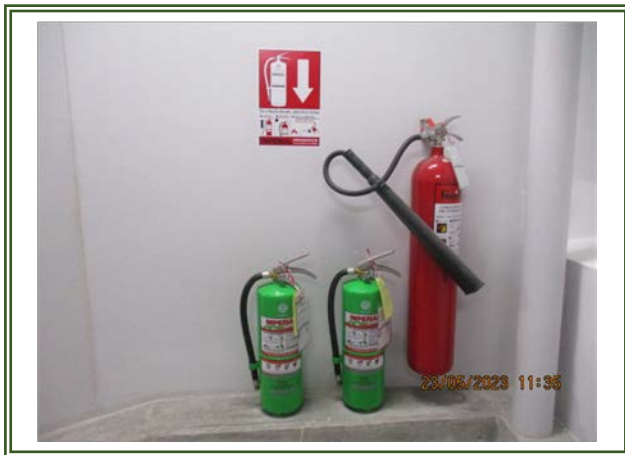
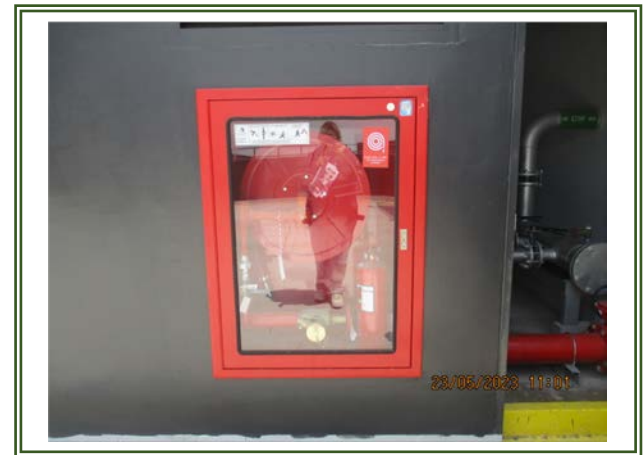
รูปที่ 2-51 ระบบป้องกันอัคคีภัย (ต่อ)

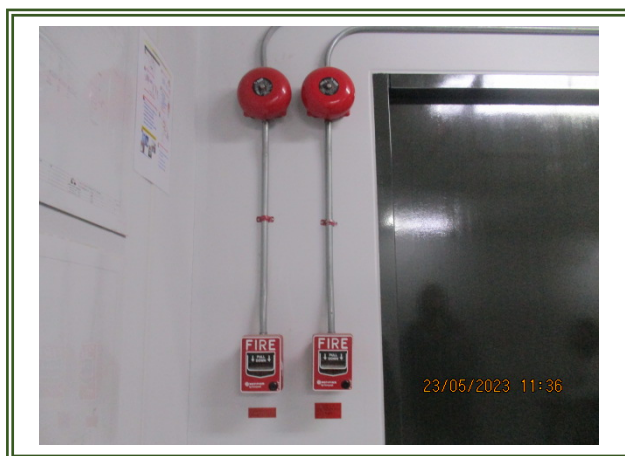
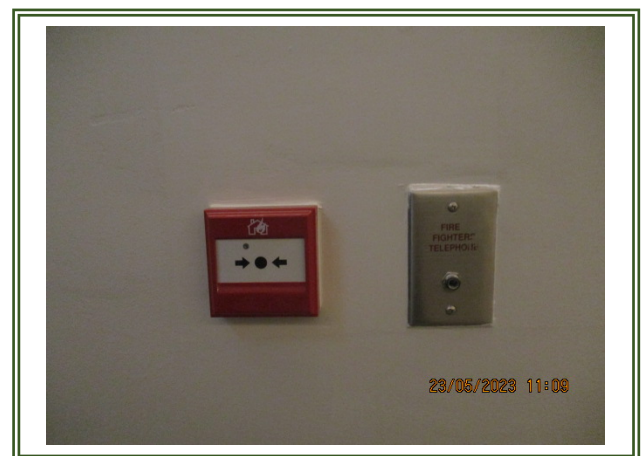
รูปที่ 2-52 ระบบเตือนอัคคีภัย

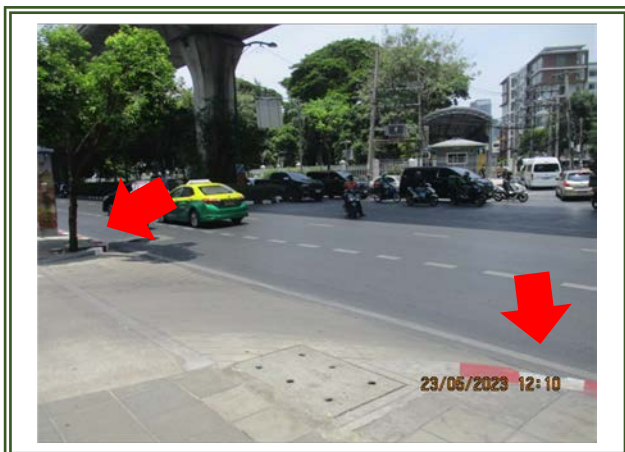
รูปที่ 2-61 ขอบถนนทางเข้า-ออกโครงการ

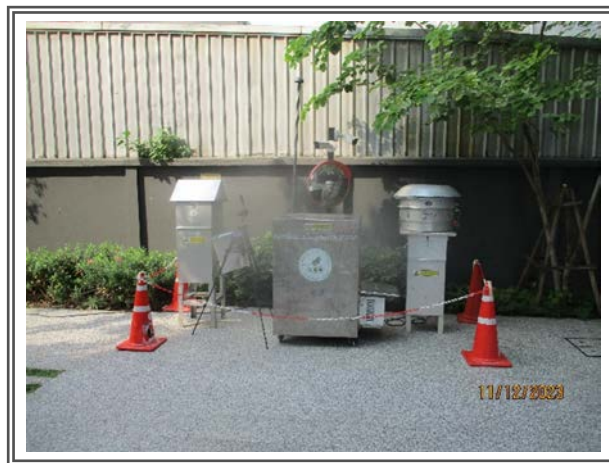
รูปที่ 3-4 การตรวจวัดคุณภาพอากาศในบรรยากาศ
บริเวณพื้นที่โครงการ
