ภาพถ่ายผลการปฏิบัติตามมาตรการป้องกันและแก้ไขผลกระทบสิ่งแวดล้อม และมาตรการติดตามตรวจสอบคุณภาพสิ่งแวดล้อม  
โครงการ บ้านพฤษภา 80 (ระยะดำเนินการ)  
ประจำเดือน กรกฎาคม-ธันวาคม 2566

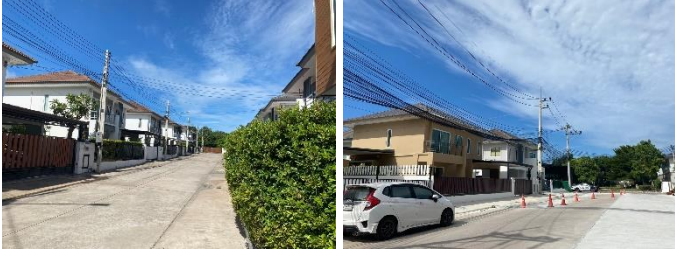
| <p>รูปที่ ๗7.1 สภาพภายในโครงการ</p> | <p>รูปที่ ๗7.2 เจ้าหน้าที่คอยดูแลพื้นที่สีเขียว</p> |

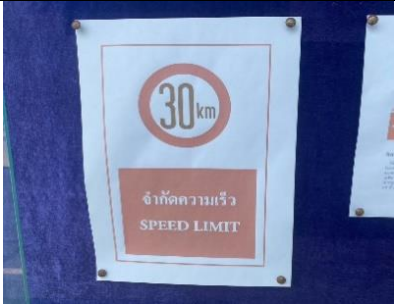
| <p>รูปที่ ๗7.3 ป้ายจำกัดความเร็ว</p> | <p>รูปที่ ๗7.4 พื้นที่สีเขียว</p> |

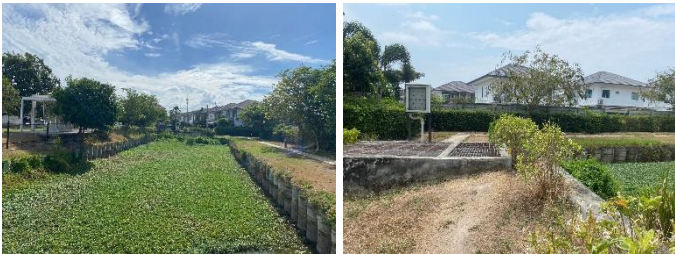
| <p>รูปที่ ๗7.7 บ่อหน่วงน้ำ</p> | <p>รูปที่ ๗7.8 ถังขยะฝังร้ว</p> |

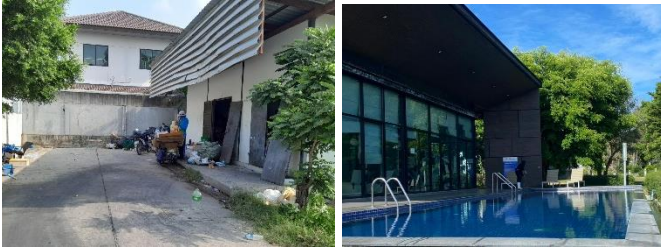
| <p>รูปที่ ๗7.9 เจ้าหน้าที่ตรวจสอบ และดูแลทำความสะอาดภายในโครงการ</p> | <p>รูปที่ ๗7.10 การเดินสายไฟฟ้าและสายสัญญาณสื่อสาร</p> |

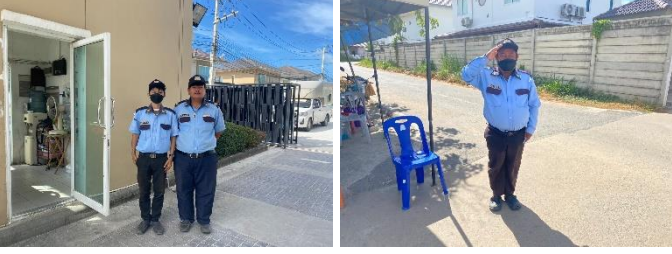
| <p>รูปที่ ๗7.13 เจ้าหน้าที่รักษาความปลอดภัย</p> | <p>รูปที่ ๗7.14 สันนูน</p> |

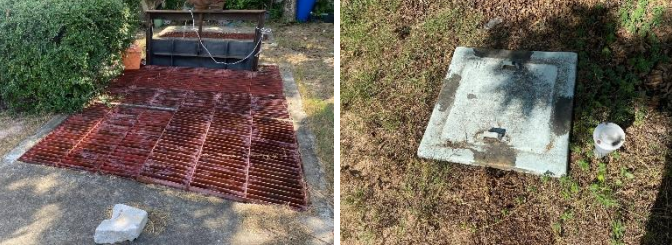
| <p>รูปที่ ๗7.15 ระบบบำบัดน้ำเสีย</p> | <p>รูปที่ ๗7.16 ที่ดินที่โครงการบริจาคเพื่อขยายถนน</p> |

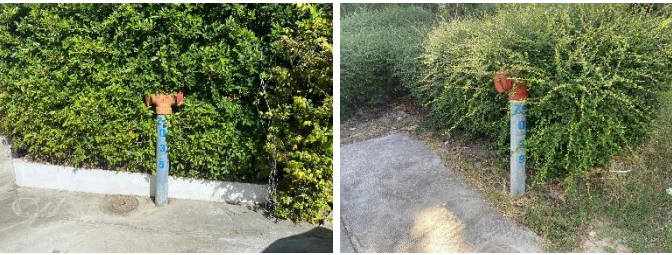
| <p>รูปที่ ๗7.17 หัวรับน้ำดับเพลิง</p> | <p>รูปที่ ๗7.18 ถังดับเพลิงแบบมือถือ</p> |

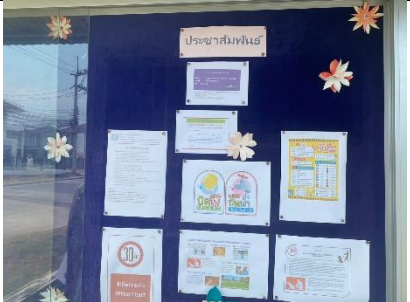
| <p>รูปที่ ๗7.19 บริเวณป้ายประชาสัมพันธ์โครงการ</p> | <p>รูปที่ ๗7.20 ป้ายห้ามจอด บริเวณหัวรับน้ำดับเพลิง</p> |

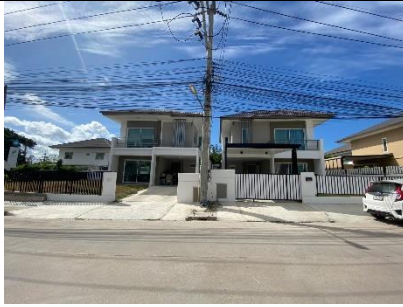
รูปที่ ๗.21 ลักษณะตัวบ้านของโครงการ
