การปฏิบัติตามมาตรการป้องกันและแก้ไขผลกระทบสิ่งแวดล้อม

การปฏิบัติตามมาตรการป้องกันและแก้ไขผลกระทบสิ่งแวดล้อม โครงการโรงงานผลิตเหล็กเส้นส่วนขยาย ของบริษัท มิลล์คอน บุรพา จำกัด

ตารางที่ 2.2-1 ผลการปฏิบัติตามมาตรการป้องกันและแก้ไขผลกระทบสิ่งแวดล้อม (ระยะดำเนินการ) โครงการโรงงานผลิตเหล็กเส้นส่วนขยาย
บริษัท มิลล์คอน บุรพา จำกัด ระหว่างเดือนกรกฎาคม-ธันวาคม 2566

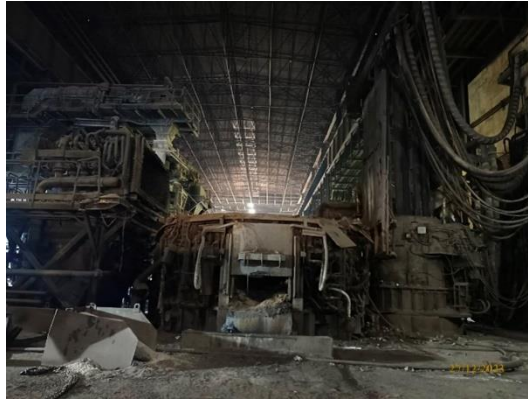
- จัดให้มีแผนการซ่อมบำรุงเตา Electric arc ระบบควบคุมสารมลพิษ bag filter และจัดทำตารางซ่อมบำรุงเครื่องจักรและอุปกรณ์ตามอายุการใช้งานของเครื่องจักรและอุปกรณ์	- เตาหลอมและระบบดักฝุ่นแบบถุงกรอง	- โครงการจัดทำแผนการซ่อมบำรุงเตา Electric arc ระบบบำบัดมลพิษทางอากาศชนิด bag filter และจัดทำตารางซ่อมบำรุงเครื่องจักรและอุปกรณ์ตามอายุการใช้งานของเครื่องจักรและอุปกรณ์ที่เกี่ยวข้อง โดยปฏิบัติตามแผนอย่างเคร่งครัด	-	- ภาคผนวก 5ข - รูปที่ 5 เตา Electric arc

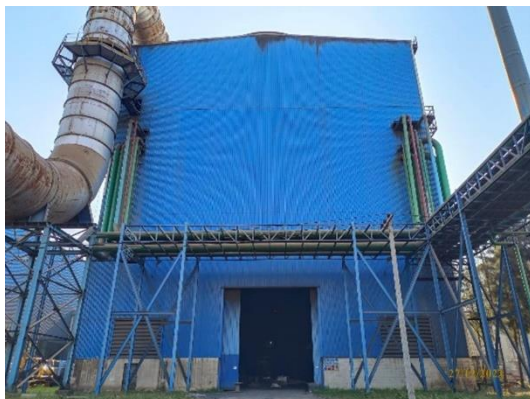
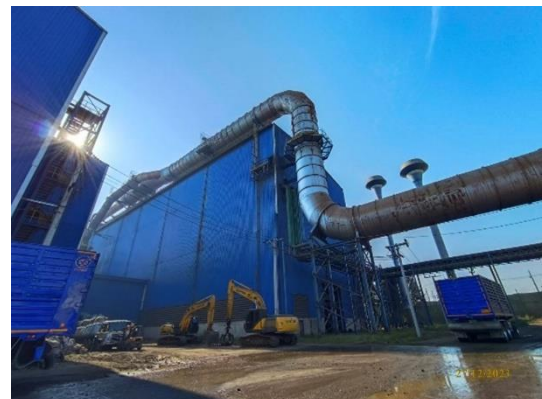
3. เสียง - กำหนดให้การควบคุมการทำงานของเครื่องจักรดำเนินการภายในห้องควบคุม และควบคุมการทำงานของเครื่องจักรด้วยเครื่องจักรอัตโนมัติ	- กระบวนการผลิต	- กระบวนการผลิตของโครงการ ได้แก่ ขั้นตอนการอบเหล็กแท่ง ขั้นตอนการผลิตเหล็กเส้น และการหลอมเหล็ก ดำเนินการควบคุมการทำงานของเครื่องจักรด้วยระบบอัตโนมัติภายในห้องควบคุม	-	- รูปที่ 6 ห้องควบคุมการทำงานของเครื่องจักร - รูปที่ 7 อาคารติดตั้งเครื่องจักร

3. เสียง (ต่อ) - กำหนดให้มีการควบคุมและป้องกันเสียงในแหล่งกำเนิดและอุปกรณ์ป้องกันอันตรายส่วนบุคคล	- กระบวนการผลิต	- โครงการมีการควบคุมและป้องกันเสียงในแหล่งกำเนิดโดยการติดตั้งเครื่องจักรในอาคาร ซึ่งตัวอาคารมีการติดตั้งวัสดุดูดซับสามารถป้องกันเสียงและกิจกรรมที่ก่อให้เกิดเสียงดังออกสู่ภายนอกได้ สำหรับพนักงานให้ควบคุมการทำงานของเครื่องจักรด้วยระบบอัตโนมัติภายในห้องควบคุม และจัดเตรียมอุปกรณ์ป้องกันอันตรายส่วนบุคคลสำหรับพนักงานทุกคน กรณีที่ต้องปฏิบัติงานใกล้เครื่องจักร	-	- รูปที่ 6 ห้องควบคุมการทำงานของเครื่องจักร - รูปที่ 7 อาคารติดตั้งเครื่องจักร - รูปที่ 43 วัสดุดูดซับเสียง

- ติดตั้งเครื่องจักรและอุปกรณ์ที่อาจก่อให้เกิดเสียงดังภายในอาคารเพื่อป้องกันเสียงดังรบกวนชุมชนใกล้เคียง	- กระบวนการผลิต	- โครงการทำการติดตั้งเครื่องจักรและอุปกรณ์ที่อาจก่อให้เกิดเสียงดังภายในอาคาร ซึ่งติดตั้งวัสดุดูดซับเสียงเพื่อป้องกันเสียงดังรบกวนชุมชนใกล้เคียง	-	- รูปที่ 7 อาคารติดตั้งเครื่องจักร - รูปที่ 43 วัสดุดูดซับเสียง

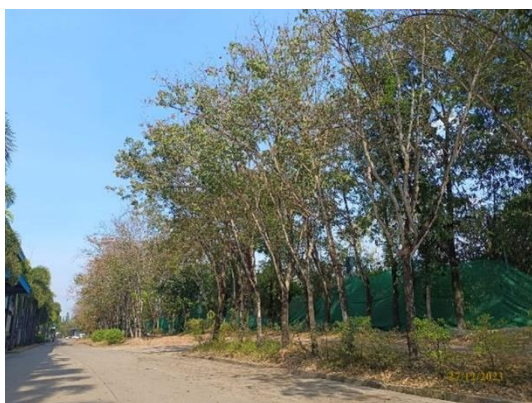
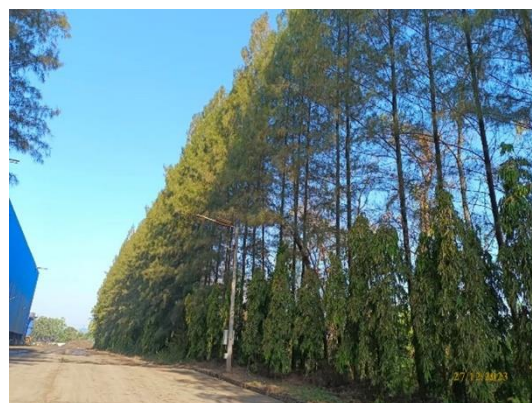
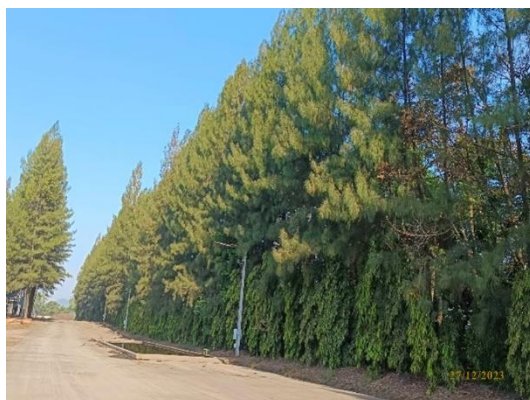
รูปที่ 11 ต้นไม้ริมรั้วโครงการ และพื้นที่สีเขียว

3. เสียง (ต่อ) - แหล่งกำเนิดเสียงที่อยู่ภายนอกอาคารต้องติดตั้งอุปกรณ์ลดเสียงหรือครอบวัสดุลดเสียง เพื่อป้องกันเสียงรบกวนชุมชนใกล้เคียง	- กระบวนการผลิต	- โครงการควบคุมและป้องกันเสียงจากแหล่งกำเนิดโดยติดตั้งเครื่องจักรภายในอาคารที่มีผนังปิดทึบ และติดตั้งวัสดุดูดซับเสียงที่ผนังโดยรอบ สำหรับประตูเข้า-ออกโรงหลอมเหล็กใช้วัสดุเป็นเหล็กที่มีความหนา เพื่อลดผลกระทบของระดับเสียงจากเตาหลอม นอกจากนี้โครงการมีมาตรการเพิ่มเติมเพื่อเฝ้าระวังผลกระทบของระดับเสียง โดยปลูกต้นไม้บริเวณตามแนวรั้วเป็นแนวกันเสียง	-	- รูปที่ 7 อาคารติดตั้งเครื่องจักร - รูปที่ 11 ต้นไม้ริมรั้วโครงการและพื้นที่สีเขียว

- ปลูกไม้ยืนต้นรอบพื้นที่โครงการ เพื่อใช้เป็นแนวป้องกันเสียงดังรบกวนชุมชนใกล้เคียง	- พื้นที่โครงการ	- โครงการมีการปลูกไม้ยืนต้นรอบพื้นที่โครงการ ได้แก่ อโศกอินเดีย สน กระถิน และยางพารา เพื่อใช้เป็นแนวป้องกันเสียงดังรบกวนชุมชนบริเวณใกล้เคียงโครงการ	-	- รูปที่ 11 ต้นไม้ริมรั้วโครงการและพื้นที่สีเขียว

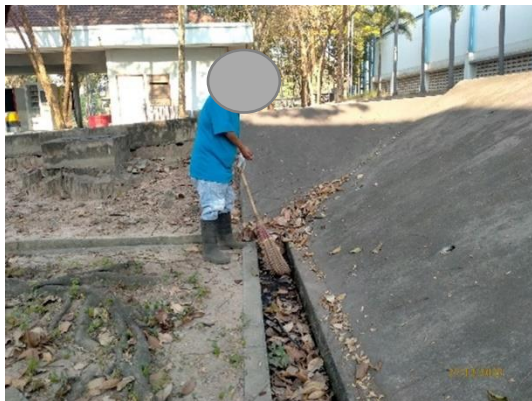
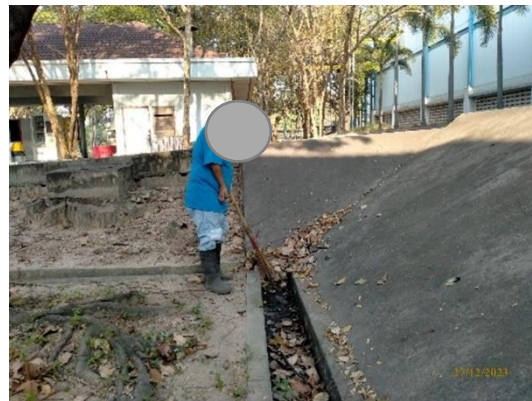
รูปที่ 17 เจ้าหน้าที่ตรวจสอบและดูแลรางระบายน้ำและท่อน้ำเสีย

- จัดให้มีการตรวจสอบและดูแลท่อน้ำเสียอย่าง สม่ำเสมอเพื่อให้มั่นใจว่าอยู่ในสภาพที่เหมาะสม ไม่รั่วซึมและไม่มีการสะสมของสิ่งปฏิกูลในรางน้ำฝน	- ท่อน้ำเสียและราง ระบายน้ำฝน	- โครงการจัดให้มีเจ้าหน้าที่ทำการตรวจสอบและดูแลท่อน้ำเสีย อย่างสม่ำเสมอ โดยดำเนินการตรวจสอบและดูแลท่อน้ำเสีย เมื่อเดือนธันวาคม เพื่อให้มีสภาพที่ใช้งานได้ดีไม่เกิดการรั่วซึม สำหรับรางระบายน้ำฝนได้มีการทำความสะอาดและกำจัดสิ่ง ปฏิกูลเพื่อไม่ให้สิ่งกีดขวางการระบายน้ำ	-	- ภาคผนวก 11ข - รูปที่ 17 เจ้าหน้าที่ ตรวจสอบและดูแล รางระบายน้ำและ ท่อน้ำเสีย

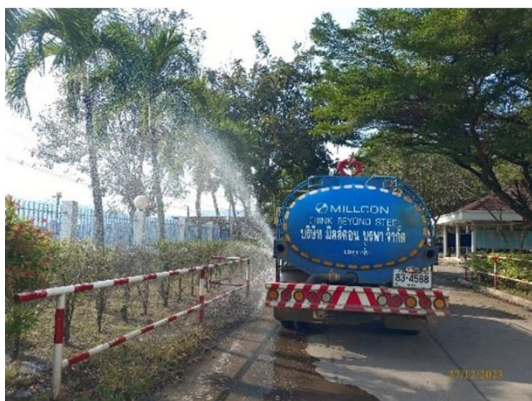
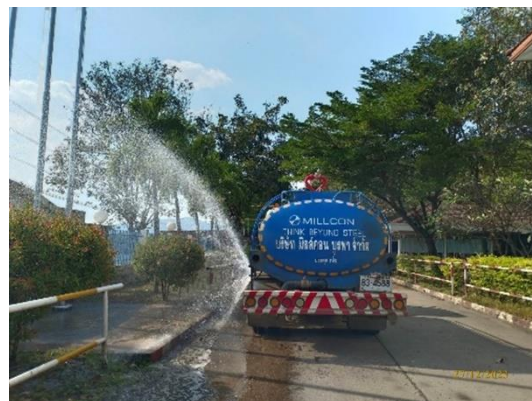
รูปที่ 18 การนำน้ำทิ้งหลังผ่านการบำบัดไปรดน้ำต้นไม้

- นำน้ำที่ผ่านระบบบำบัดน้ำเสียไปใช้รดน้ำต้นไม้	- พื้นที่โครงการ	- โครงการนำน้ำที่ผ่านการบำบัดแล้ว และมีค่าเป็นไปตามเกณฑ์ มาตรฐานคุณภาพน้ำทั้งตามประกาศกระทรวงอุตสาหกรรม (พ.ศ. 2560) ไปใช้รดน้ำต้นไม้และพื้นที่สีเขียวภายในพื้นที่ โครงการ	-	- รูปที่ 18 การนำน้ำ ทิ้งที่ผ่านการบำบัด ไปรดน้ำต้นไม้

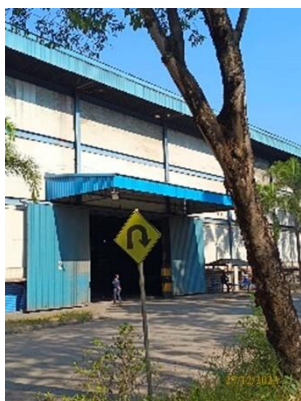
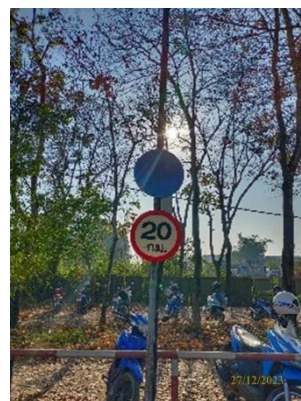
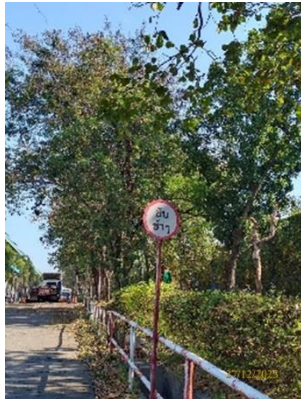
5. การคมนาคม - กวดขันให้พนักงานขับรถใช้ความระมัดระวังและปฏิบัติตามกฎจราจรอย่างเคร่งครัด เพื่อเป็นการป้องกันอุบัติเหตุที่อาจเกิดขึ้น	- พื้นที่โครงการและ เส้นทางขนส่ง	- โครงการได้จัดให้มีหนังสือแจ้งคู่ค้าธุรกิจเกี่ยวกับการคมนาคมขนส่ง ระเบียบข้อบังคับเกี่ยวกับการจราจร เพื่อให้พนักงานขับรถปฏิบัติตาม และก่อนเข้าโครงการจะทำการกำชับพนักงานขับรถให้ปฏิบัติตามกฎจราจรอย่างเคร่งครัด พร้อมทั้งติดป้ายเตือนจำกัดความเร็วไม่เกิน 20 ก.ม./ชม. โดยรอบพื้นที่โครงการ	-	- ภาคผนวก 12ข - รูปที่ 19 ป้ายจราจรภายในพื้นที่โครงการ

- กวดขันพนักงานขับรถขนส่งให้ใช้ความระมัดระวัง และปฏิบัติตามกฎจราจรอย่างเคร่งครัด เพื่อเป็นการ ป้องกันอุบัติเหตุที่อาจเกิดขึ้น	- รถขนส่ง	- โครงการกำหนดให้บริษัทคู่ค้าธุรกิจ ซึ่งเป็นบริษัทเอกชนเป็น ผู้รับผิดชอบในการขนส่ง นอกจากนี้โครงการได้กำชับพนักงานขับ รถขนส่งทั้งก่อนเข้า-ออกโครงการ ให้ปฏิบัติตามกฎจราจรอย่าง เคร่งครัด เพื่อป้องกันและลดความเสี่ยงต่อการเกิดอุบัติเหตุ บนท้องถนน	-	- ภาคผนวก 12ข - รูปที่ 19 ป้ายจราจร ภายในพื้นที่โครงการ

- ควบคุมให้รถขนส่งขับรถด้วยความเร็วไม่เกิน 40 กม./ชม. ในช่วงที่ผ่านชุมชน และใช้ความเร็วไม่เกิน 90 กม./ชม. ตามที่กฎหมายกำหนด เมื่อวิ่งบนทางหลวง และปฏิบัติตามกฎจราจรอย่างเคร่งครัด	- รถขนส่ง	- โครงการกำหนดให้พนักงานขับรถ เมื่อวิ่งบนทางหลวงใช้ความเร็วไม่เกิน 90 กม./ชม. สำหรับในโครงการติดป้ายควบคุมความเร็วเพื่อจำกัดความเร็วไม่เกิน 20 กม./ชม. และกำกับให้พนักงานขับรถทุกคนปฏิบัติตามกฎจราจรอย่างเคร่งครัด	-	- รูปที่ 19 ป้ายจราจรภายในพื้นที่โครงการ

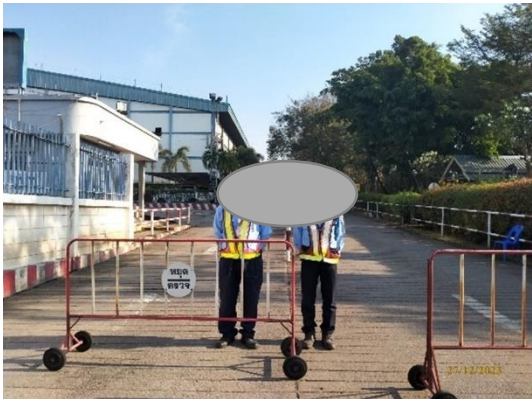
- โครงการจัดให้มีเจ้าหน้าที่คอยอำนวยความสะดวกและจัดระเบียบการจราจรบริเวณทางเข้า-ออกจากพื้นที่โครงการ	- บริเวณทางเข้า-ออก พื้นที่โครงการ	- โครงการจัดให้มีเจ้าหน้าที่รักษาความปลอดภัยคอยอำนวยความสะดวกและจัดระเบียบการจราจรบริเวณทางเข้า-ออกพื้นที่โครงการตลอด 24 ชั่วโมง	-	- รูปที่ 20 เจ้าหน้าที่รักษาความปลอดภัย

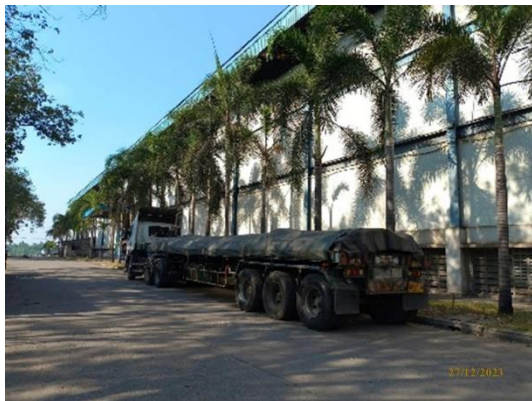
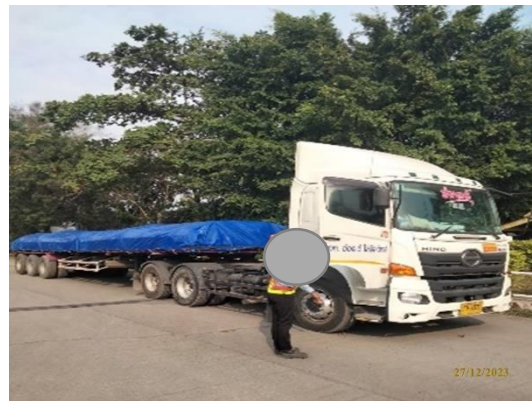
5. การคมนาคม (ต่อ) - กำหนดให้มีแผนการตรวจสอบสภาพรถ และซ่อมบำรุงอย่างสม่ำเสมอ	- พื้นที่โครงการ	- โครงการกำหนดให้บริษัทคู่ค้าธุรกิจ ซึ่งเป็นบริษัทเอกชนเป็นผู้รับผิดชอบในการขนส่ง โดยมีรถนำส่งให้บริษัทเอกชนดังกล่าวดูแลและตรวจสอบสภาพรถและซ่อมบำรุงรถขนส่งทุกคนให้พร้อมใช้งานอยู่ตลอดเวลา เพื่อป้องกันอันตรายที่อาจเกิดขึ้น พร้อมทั้งมีการติดป้ายเตือนด้านหน้าโครงการ เพื่อให้พนักงานขับรถขนส่งปฏิบัติตามกฎระเบียบและข้อบังคับอย่างเคร่งครัด นอกจากนี้โครงการได้มีการกำกับให้เจ้าหน้าที่รักษาความปลอดภัยตรวจสอบสภาพรถบรรทุกก่อนออกจากโครงการ โดยตรวจสอบผ้าใบปิดคลุม สายรัดผลิตภัณฑ์ให้เรียบร้อยและมีความปลอดภัยอยู่เสมอ	-	- ภาคผนวก 15 - ภาคผนวก 16 - รูปที่ 21 สัญญา จราจรในพื้นที่โครงการ - รูปที่ 22 การผูกมัดและปิดคลุมผลิตภัณฑ์ที่รถขนส่ง

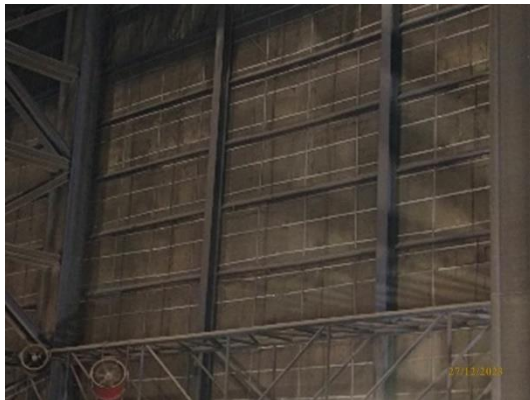
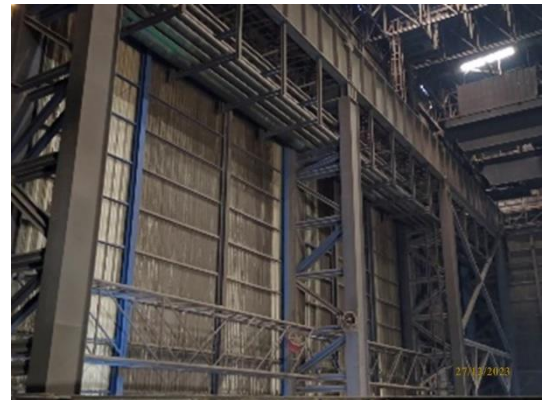
- กำหนดให้มีการควบคุมและป้องกันเสียงจากแหล่งกำเนิดและกำหนดให้สวมใส่อุปกรณ์ป้องกันอันตรายส่วนบุคคลภายในพื้นที่ดังกล่าว	- กระบวนการผลิต	- โครงการควบคุมและป้องกันเสียงจากแหล่งกำเนิด โดยกำหนดให้กระบวนการผลิตตลอดจนเครื่องจักรที่มีเสียงดังดำเนินการภายในอาคาร ซึ่งตัวอาคารมีการติดตั้งวัสดุดูดซับเสียงบริเวณประตูทางเข้า-ออกอาคาร ใช้วัสดุเป็นเหล็กที่มีความหนา เพื่อป้องกันและลดผลกระทบจากเสียงดัง ในส่วนของพนักงานควบคุมการทำงานของเครื่องจักรในกระบวนการผลิตด้วยระบบอัตโนมัติภายในห้องควบคุม และกำหนดให้พนักงานสวมใส่อุปกรณ์ป้องกันอันตรายส่วนบุคคล เช่น ที่อุดหูหรือที่ครอบหู ทุกครั้งที่เข้าไปปฏิบัติงานภายในพื้นที่ดังกล่าว	-	- รูปที่ 6 ห้องควบคุมการทำงานของเครื่องจักร - รูปที่ 7 อาคารติดตั้งเครื่องจักร - รูปที่ 8 พนักงานสวมใส่อุปกรณ์ป้องกันอันตรายส่วนบุคคล - รูปที่ 43 วัสดุดูดซับเสียง
