รายงานผลการปฏิบัติตามมาตรการป้องกันและแก้ไขผลกระทบสิ่งแวดล้อม  
และมาตรการติดตามตรวจสอบคุณภาพสิ่งแวดล้อม (ระยะดำเนินการ)  
โครงการ เคฟ ทาวน์ สเปซ  
ครั้งที่ 2/2566 (กรกฎาคม – ธันวาคม 2566)

รายงานผลการปฏิบัติตามเงื่อนไขของมาตรการป้องกันและแก้ไข  
ผลกระทบสิ่งแวดล้อม และมาตรการติดตามตรวจสอบคุณภาพสิ่งแวดล้อม  
โครงการ เคฟ ทาวน์ สเปซ ของบริษัท เอสเตท คิว จำกัด

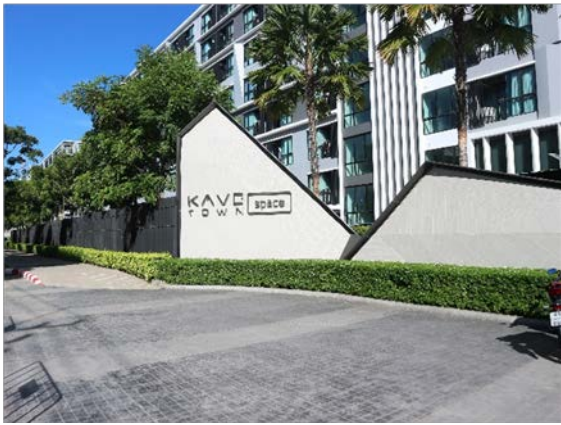
รูปที่ 2-1 รั้วรอบโครงการ

2. จัดให้มีรั้วรอบพื้นที่โครงการเพื่อกันขอบเขตพื้นที่อย่างชัดเจนและจัดให้มีกำแพงกันดินโดยรอบพื้นที่โครงการเพื่อป้องกันการพังทลายของดิน	- โครงการจัดให้มีการติดตั้งรั้วรอบพื้นที่โครงการสภาพมั่นคงแข็งแรง		รูปที่ 2-1

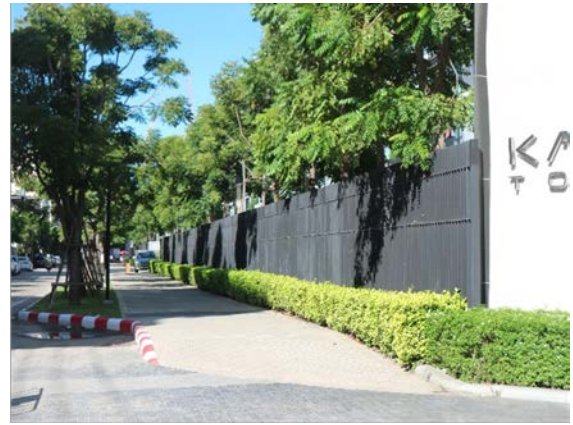
รูปที่ 2-2 ปลุกไม้ยืนต้น และหญ้าคลุมดินบริเวณรั้ว

3. จัดให้มีการปลูกไม้ยืนต้น ไม้พุ่ม ไม้คลุมดินภายในโครงการโดยเฉพาะบริเวณแนวเขตที่ดินเพื่อให้พืชช่วยยึดหน้าดิน	- โครงการจัดให้มีการปลูกไม้ยืนต้น และหญ้าคลุมดินบริเวณรั้วโดยรอบโครงการ		รูปที่ 2-2
<b>1.2 คุณภาพอากาศ</b> <b>1) ฝุ่นละออง</b>	1. ควบคุมความเร็วของรถภายในโครงการ เช่น บ้ายจำกัดความเร็วสัญญาณลดความเร็ว เพื่อไม่ให้เกิดการฟุ้งกระจายของฝุ่นบนผิวถนน	- โครงการได้ติดตั้งป้ายห้ามติดเครื่องยนต์ บ้ายจำกัดความเร็วไม่เกิน 20 กิโลเมตรต่อชั่วโมง ให้อยู่ในสภาพดีมองเห็นชัดเจน ไม่ลบลื่น และจัดให้มีสัญญาณชะลอความเร็ว เพื่อลดการเกิดการฟุ้งกระจายของฝุ่น		รูปที่ 2-3 รูปที่ 2-4

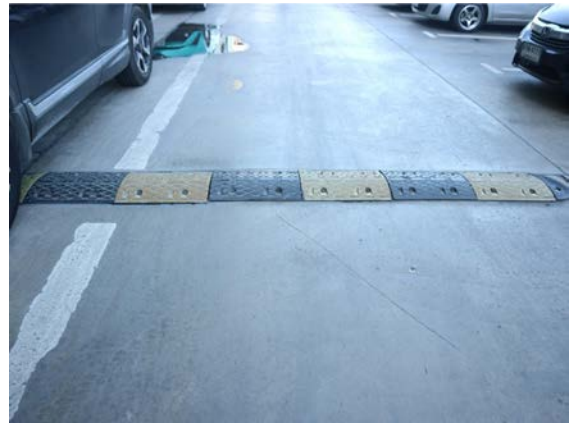
รูปที่ 2-4 สันนุนชะลอความเร็ว

3. ควบคุมความเร็วของรถภายในโครงการเช่นป้ายจำกัดความเร็ว สัญญาณลดความเร็ว เพื่อไม่ให้เกิดการฟุ้งกระจายของฝุ่นบนผิวถนน	- โครงการได้ติดตั้งป้ายห้ามติดเครื่องยนต์ ป้ายจำกัดความเร็ว ไม่เกิน 20 กิโลเมตรต่อชั่วโมง ให้อยู่ในสภาพดีมองเห็นชัดเจน ไม่ลบเลือน และจัดให้มีสัญญาณชะลอความเร็ว เพื่อลดการเกิด การฟุ้งกระจายของฝุ่น		รูปที่ 2-3 รูปที่ 2-4 รูปที่ 2-7

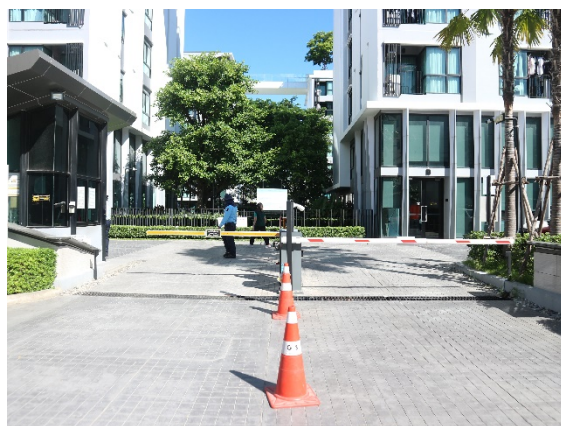
รูปที่ 2-5 ไฟฟ้าส่องสว่างบริเวณทางเข้า-ออกโครงการ

2. จัดทำป้ายและสัญลักษณ์จราจรบนพื้นทางให้ชัดเจน และไม่ก่อให้เกิดความสับสนของผู้ขับขี่ ทำให้การเคลื่อนตัวของรถในโครงการ และบริเวณทางเข้า-ออก โครงการสามารถทำได้อย่างดีและปลอดภัย	- โครงการจัดทำสัญลักษณ์จราจรบนพื้นทางสามารถมองเห็นได้ชัดเจน และการสัญจรของรถภายในโครงการเป็นแบบเดินรถทางเดียวเท่านั้น		รูปที่ 2-5

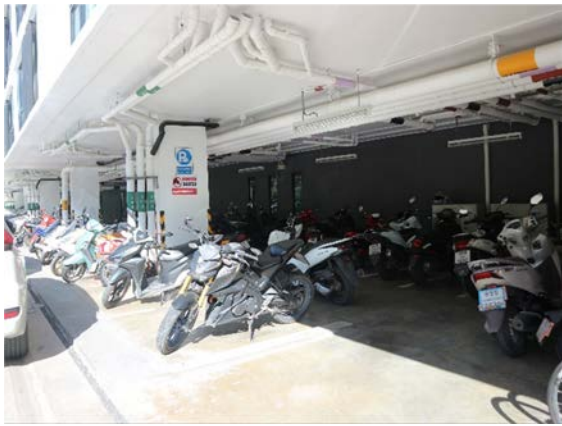
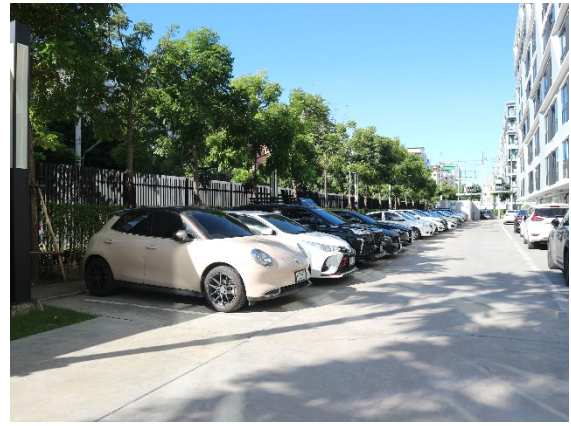
รูปที่ 2-6 ที่จอดรถเปิดโล่ง

1.ทรัพยากรสิ่งแวดล้อมทางกายภาพ				
2) มลพิษทางอากาศ	<p>โครงการเป็นอาคารชุดพักอาศัย ผลกระทบด้านคุณภาพอากาศ จะเกิดจากการจราจรภายในโครงการเป็นส่วนใหญ่ โดยเฉพาะ บริเวณที่จอดรถและทางวิ่งภายในโครงการ ซึ่งมลพิษที่เกิดขึ้นจะมาจากท่อไอเสียรถยนต์ โดยสามารถประเมินผลกระทบที่อาจเกิดขึ้นได้ ดังนี้</p> <p>1) ก๊าซไนโตรเจนไดออกไซด์ (NO2)</p> <p>ความเข้มข้นของก๊าซไนโตรเจนไดออกไซด์ (NO2) ที่เกิดขึ้นจากท่อไอเสียของโครงการ จะมีค่า 0.00081 มิลลิกรัม/ลูกบาศก์ เมตร</p> <p>2) สารประกอบไฮโดรคาร์บอน (HC)</p> <p>ความเข้มข้นของสารประกอบไฮโดรคาร์บอนที่เกิดขึ้นจากท่อไอเสียรถยนต์ของโครงการ จะมีค่า 0.00415 มิลลิกรัม/ลูกบาศก์เมตร</p> <p>3) ก๊าซคาร์บอนมอนนอกไซด์ (CO)</p> <p>ความเข้มข้นของก๊าซคาร์บอนมอนนอกไซด์ (CO) ที่เกิดขึ้นจากท่อไอเสียรถยนต์ของโครงการ จะมีค่า 0.00044 มิลลิกรัม/ลูกบาศก์เมตร</p> <p>โครงการต้องจัดให้มีมาตรการในการป้องกันและแก้ไขผลกระทบที่เกิดขึ้น</p> <p>1. จัดให้มีที่จอดรถชั้น 1 มีลักษณะเปิดโล่งไม่ปิดทึบ มีลมพัดผ่านตลอดเวลาสามารถระบายอากาศอย่างสะดวกตลอดเวลา มิให้เกิดการสะสมของมลพิษ</p>	<p>- โครงการจัดให้มีที่จอดรถชั้น 1 มีลักษณะเปิดโล่งไม่ปิดทึบ มีลมพัดผ่านตลอดเวลาสามารถระบายอากาศเพื่อลดการสะสมของมลพิษ</p>	<p>รูปที่ 2-6</p>

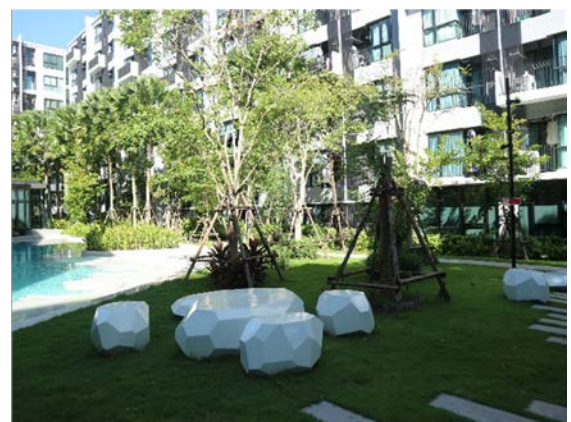
รูปที่ 2-8 พื้นที่สีเขียว (ต่อ)

5. จัดให้มีพื้นที่สีเขียวบริเวณชั้น 1 และชั้นดาดฟ้าของอาคาร C ขนาดพื้นที่รวมทั้งสิ้น 3413.85 ตารางเมตร เพื่อให้ต้นไม้ดังกล่าว ช่วยดูดซับมลพิษจากที่จอดรถของโครงการโดย พันธุ์ไม้ที่โครงการ เลือกปลูกสามารถดูดซับก๊าซคาร์บอนมอนนอกไซด์ (CO2) เมื่อ เทียบเป็นคาร์บอน (C) เพียงพอต่อปริมาณก๊าซคาร์บอนมอน ออกไซด์เมื่อเทียบเป็นคาร์บอน (C) ที่เกิดจากรถในโครงการ	- ทางโครงการได้จัดให้มีการปลูกไม้ยืนต้นบริเวณชั้น 1 และ ดาดฟ้าของอาคาร C เพื่อป้องกันการกระจายของมลพิษออกไป สู่พื้นที่ใกล้เคียง ปลูกต้นไม้โดยรอบแนวเขตที่ดินของโครงการ จัดให้มีพื้นที่สีเขียว โดยปลูกไม้ยืนต้น อาทิเช่น อโศกอินเดีย ป๊อบ แคนา		รูปที่ 2-8
