ภาพถ่ายผลการปฏิบัติตามมาตรการป้องกันและแก้ไขผลกระทบสิ่งแวดล้อม
และมาตรการติดตามตรวจสอบผลกระทบสิ่งแวดล้อม

ภาพถ่ายผลการปฏิบัติมาตรการป้องกันและแก้ไขผลกระทบสิ่งแวดล้อม และมาตรการติดตามตรวจสอบผลกระทบสิ่งแวดล้อม โครงการบ้านอินทรีภิบาล (ระยะดำเนินการ)
ประจำเดือนกรกฎาคม-ธันวาคม 2566

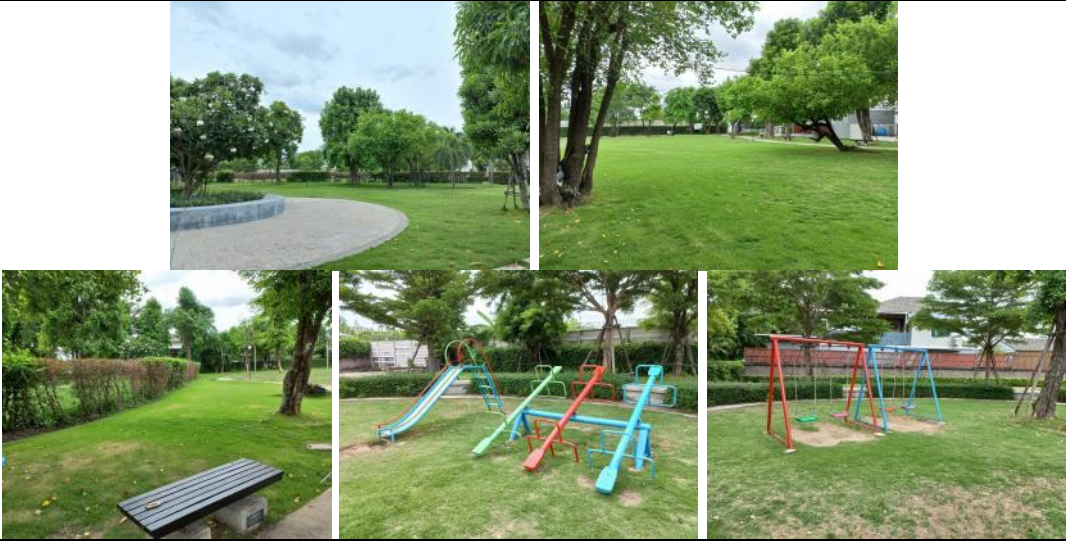
รูปที่ ๗.17 สวนสาธารณะ และสนามเด็กเล่นในโครงการ

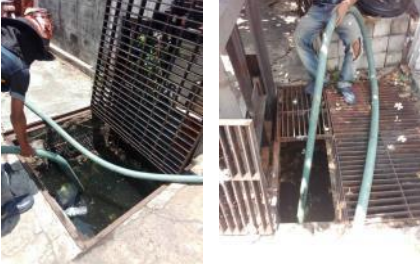
รูปที่ ๗.18 เจ้าหน้าที่สูบล้างทำความสะอาด
