ภาพถ่ายผลการปฏิบัติตามมาตรการป้องกันและแก้ไขผลกระทบสิ่งแวดล้อม และมาตรการติดตามตรวจสอบผลกระทบสิ่งแวดล้อม  
โครงการ บ้านกัสสร 4 ส่วนขยาย (ระยะดำเนินการ)  
ประจำเดือน กรกฎาคม-ธันวาคม 2566

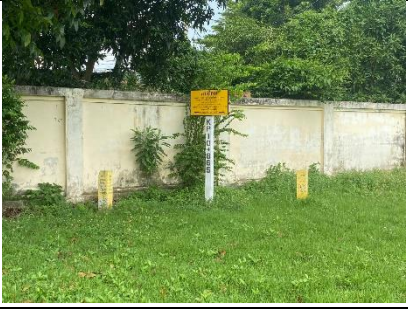
| รูปที่ ๗7.1 ป้ายเตือนอันตรายแนวส่งท่อน้ำมัน | รูปที่ ๗7.2 ป้ายจำกัดความเร็ว ภายในโครงการ |

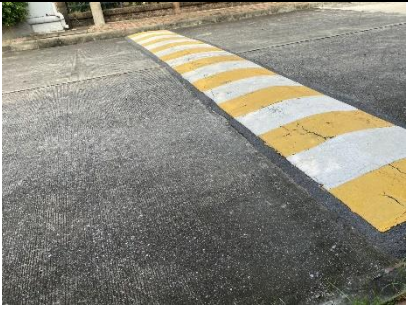
| รูปที่ ๗7.3 สันชะลอความเร็ว ภายในโครงการ | รูปที่ ๗7.4 เจ้าหน้าที่ทำความสะอาด |

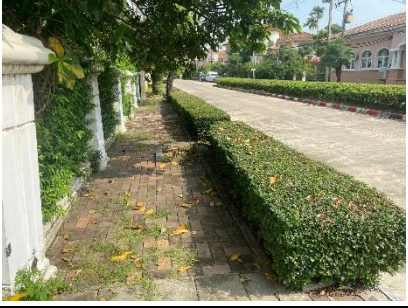
| รูปที่ ๗7.5 ต้นไม้บริเวณทางเท้าริมถนน | รูปที่ ๗7.6 บริเวณโดยรอบพื้นที่ตั้งระบบบำบัดน้ำเสีย |

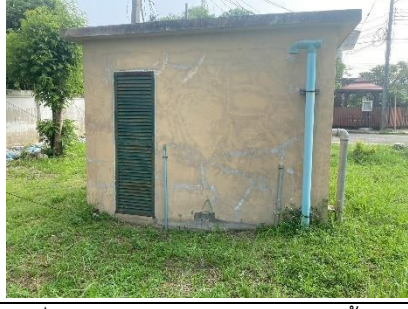
| รูปที่ ๗7.7 ห้องควบคุมระบบบำบัดน้ำเสีย | รูปที่ ๗7.8 การขุดลอกวัชพืช |

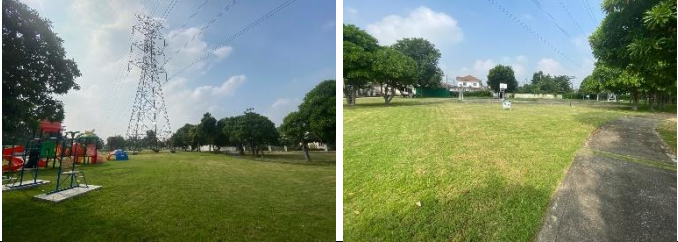
| รูปที่ ๗7.9 พื้นที่สีเขียวโดยรอบโครงการ | รูปที่ ๗7.10 ถังรองรับมูลฝอย |

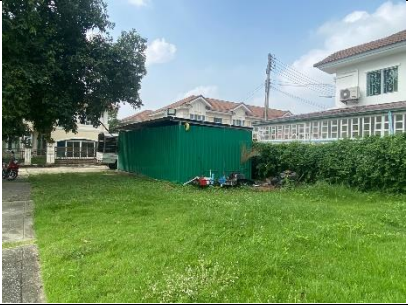
| รูปที่ ๗7.11 ห้องพักขยะรวม | รูปที่ ๗7.12 ต้นไม้และสวนโดยรอบพื้นที่พักขยะรวม |

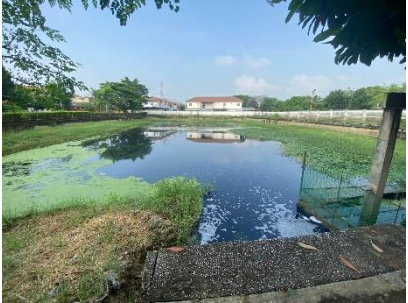
| รูปที่ ๗7.13 บ่อหนองน้ำ | รูปที่ ๗7.14 ร้วตาข่ายเหล็กกรอบบ่อหนองน้ำ |

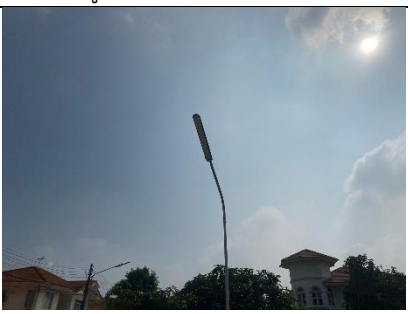
| รูปที่ ๗7.15 ไฟส่องสว่างบริเวณโดยรอบพื้นที่โครงการ | รูปที่ ๗7.16 ไฟฟ้าส่องสว่างบริเวณทางเข้า - ออกด้านหน้าโครงการ |

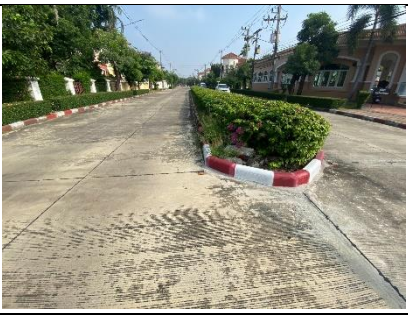
| รูปที่ ๗7.17 ถนนสายหลักของโครงการ | รูปที่ ๗7.18 สวนหย่อมส่วนกลาง |

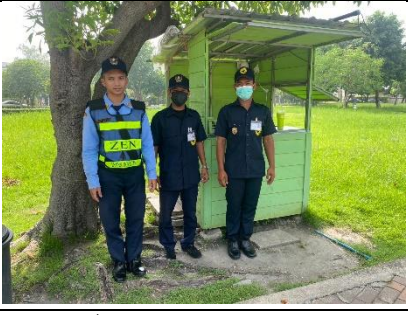
| รูปที่ ๗7.19 เจ้าหน้าที่รักษาความปลอดภัย บริเวณทางเข้า - ออกโครงการ และภายในโครงการ | รูปที่ ๗7.20 การแบ่งช่องทางการเดินรถ บริเวณทางเข้า - ออกโครงการ และภายในโครงการ |

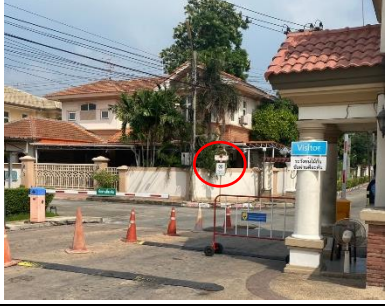
| รูปที่ ๗7.21 ป้ายจำกัดความเร็ว บริเวณทางเข้า - ออกโครงการ | รูปที่ ๗7.22 สันชะลอความเร็ว บริเวณทางเข้า - ออกโครงการ |

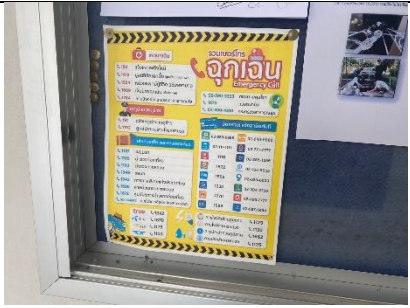
| รูปที่ ๗7.23 เบอร์โทรศัพท์ติดต่อศูนย์รับแจ้งเหตุกรณีฉุกเฉิน | รูปที่ ๗7.24 หัวรับน้ำดับเพลิง |

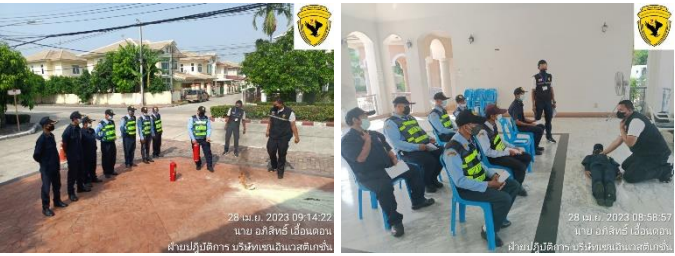
| รูปที่ ๗7.25 การฝึกอบรมเจ้าหน้าที่รักษาความปลอดภัย ในเรื่องการป้องกันอัคคีภัย เมื่อเดือนเมษายน 2566 | รูปที่ ๗7.26 ถังดับเพลิงจุดต่าง ๆ ภายในโครงการ |

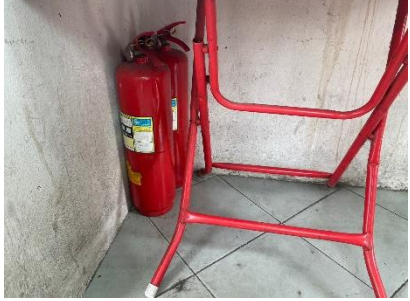
| รูปที่ ๗7.27 ถังดับเพลิง บริเวณป้อมยาม | รูปที่ ๗7.28 เขตระบบการขนส่งน้ำมันทางท่อ บริเวณจุดที่ติดตั้งแนวท่อส่งน้ำมัน |

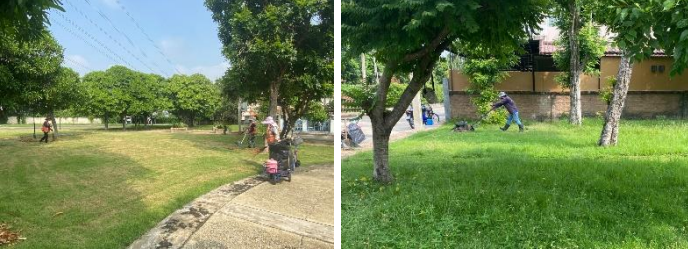
| รูปที่ ๗7.29 เจ้าหน้าที่ดูแลสวน | รูปที่ ๗7.30 การจัดสวนบริเวณวงเวียน |

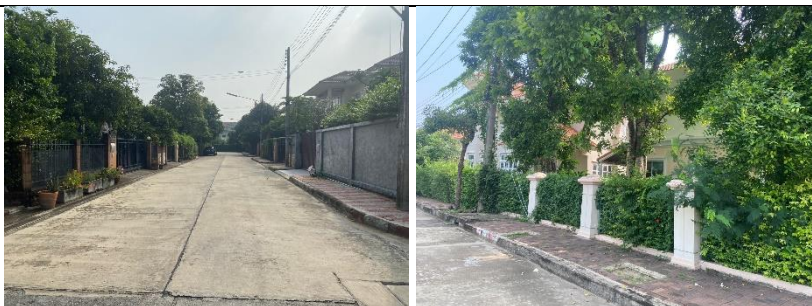
รูปที่ ผ7.31 สวนภายในบ้านพักอาศัย
